Rhône-Alpes, Loire  
Lézigneux  
le bourg

## Ensemble de 2 verrières historiées (baies 3, 4)

Numéro de dossier : IM42002168  
Date de l'enquête initiale : 2005  
Date(s) de rédaction : 2009  
Cadre de l'étude : inventaire topographique  
Degré d'étude : étudié

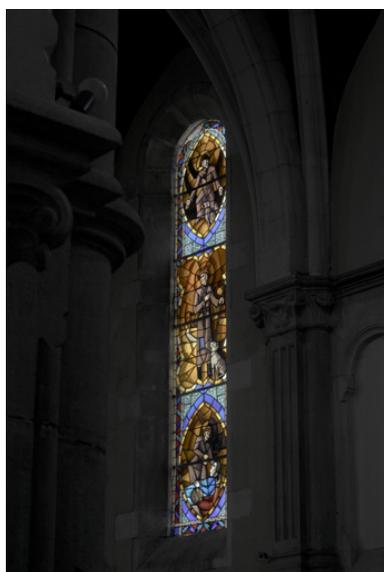
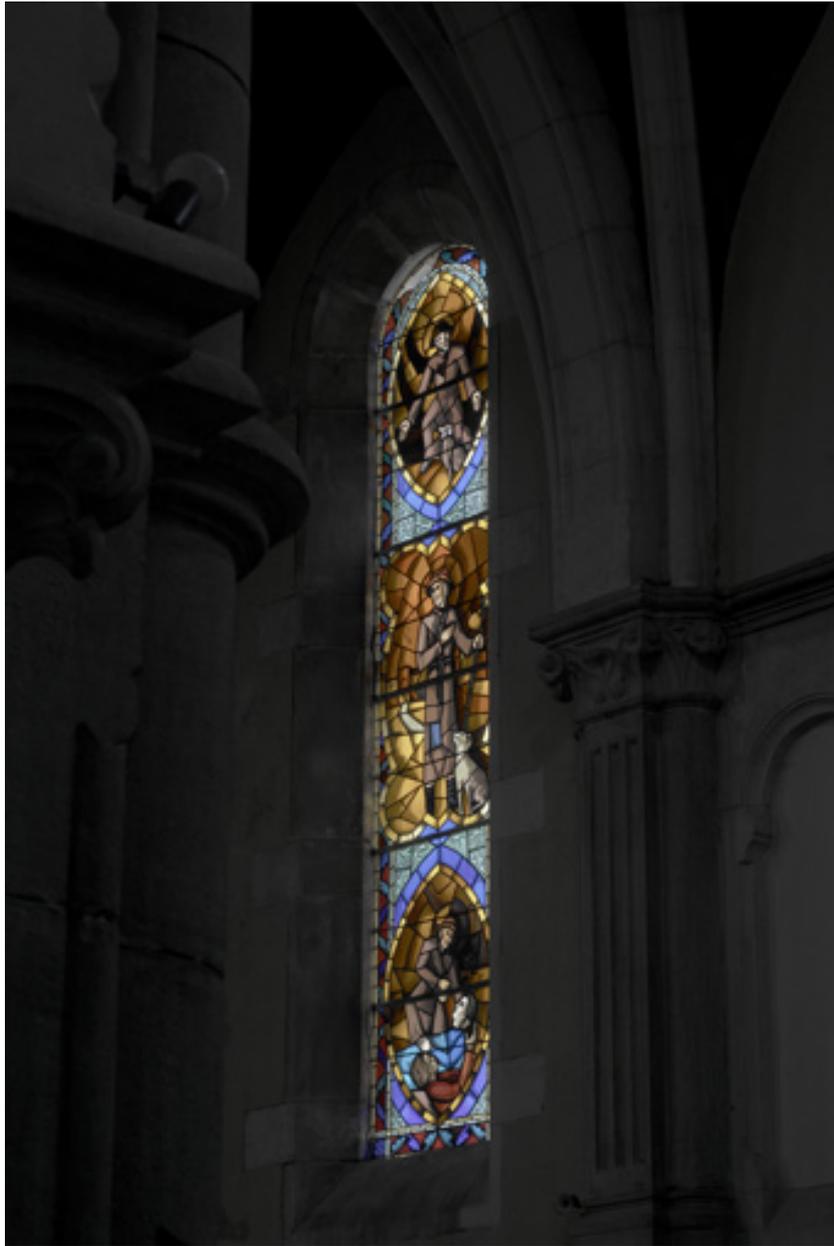
IVR82\_20054201845NUCA

Baie 3 : scènes de la vie de saint Martin, de haut en bas : vocation de saint Martin soldat (le Christ lui apparaît en songe), charité de saint Martin (sur son cheval, il partage son manteau de soldat avec un pauvre), miracle de saint Martin évêque (il ressuscite un enfant ?). Baie 4 : scènes de la vie de saint Roch, de haut en bas : saint Roch nourri par le chien qui lui

apporte un pain, saint Roch pèlerin arrivant à Aquapendente (?), saint Roch réconfortant les pestiférés d'Aquapendente (?). L'ordre chronologique des scènes est plus ou moins : scène centrale puis scène du bas puis scène du haut.

Inscription sur la bordure inférieure de la baie 4 : non lue (nom et date ?).

Il manque une pièce de la bordure en haut de la baie 4.

Vue d'ensemble de la baie 4.
