Rhône-Alpes, Rhône
Bron
95 boulevard Pinel

Immeuble dit infirmerie du personnel femmes, actuellement bâtiment 416

Numéro de dossier : IA69004395
Date de l'enquête initiale : 2009
Date(s) de rédaction : 2009
Cadre de l'étude : inventaire topographique
Degré d'étude : monographié

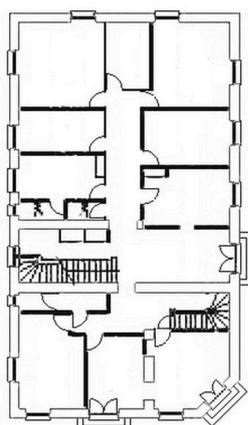
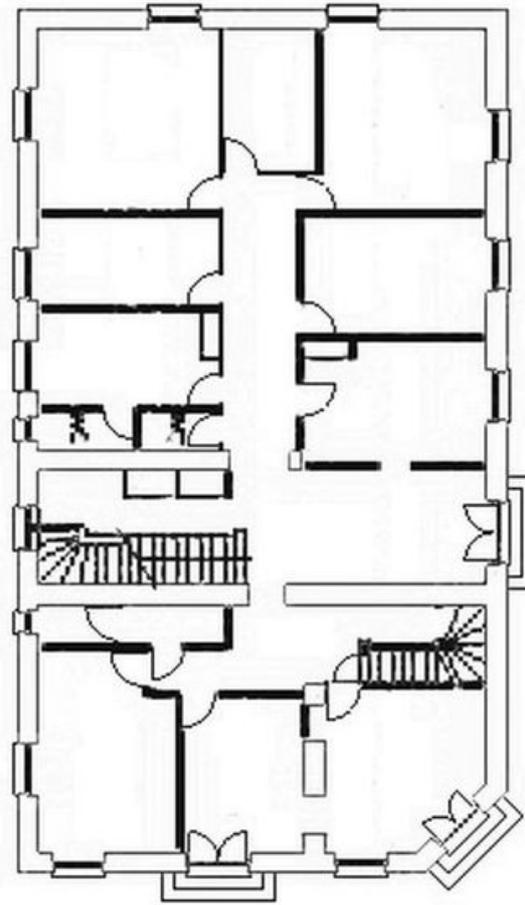
Plan du rez-de-chaussée

Les bâtiments d'infirmeries pour le personnel hommes et femmes sont construits à la place des bibliothèques prévues dans les plans de Louvier, et non réalisées lors de la première tranche de travaux. Le bâtiment 416 adopte un plan rectangulaire, avec un angle coupé au sud-ouest, correspondant à une entrée latérale. Le bâtiment possède trois entrées accessibles par des degrés rectangulaires : l'entrée principale au sud, et deux entrées latérales au sud-ouest et à l'ouest. L'entrée principale ouvre sur un hall d'entrée duquel part l'escalier principal en pierre, dont les deux volées sont séparées par un repos. Un escalier secondaire en bois se situe entre l'entrée principale et l'entrée latérale sud-ouest. Des logements ont été aménagés à l'étage.

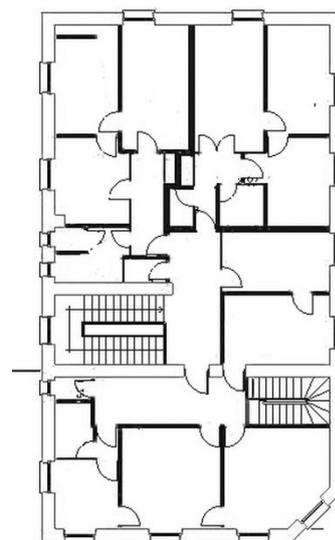
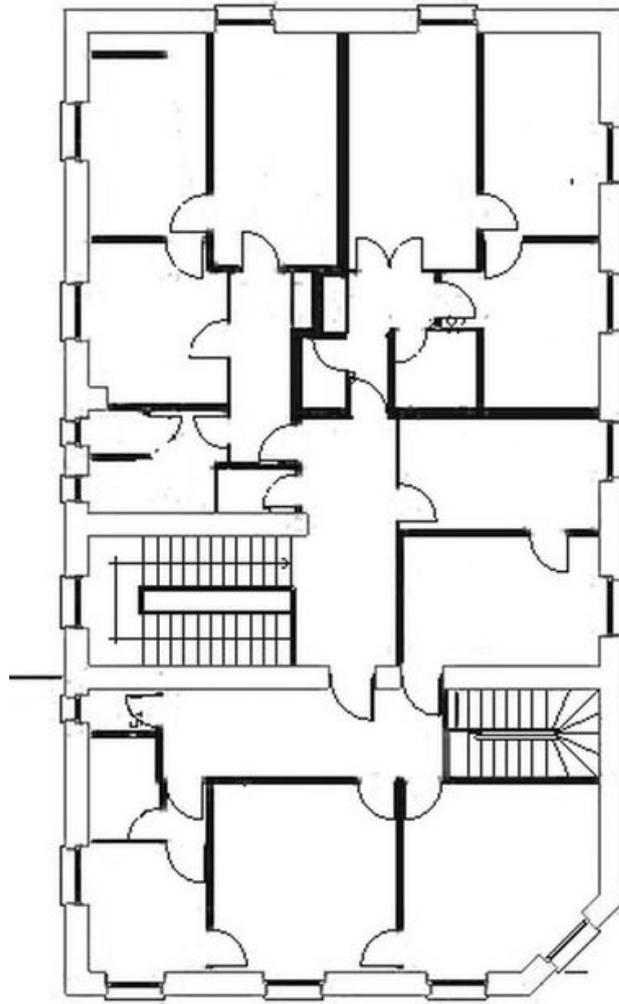
Plan de l'étage

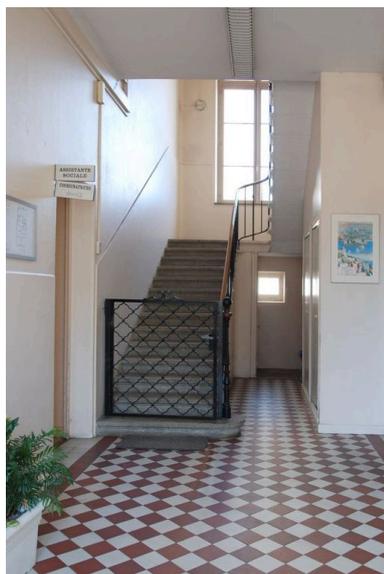
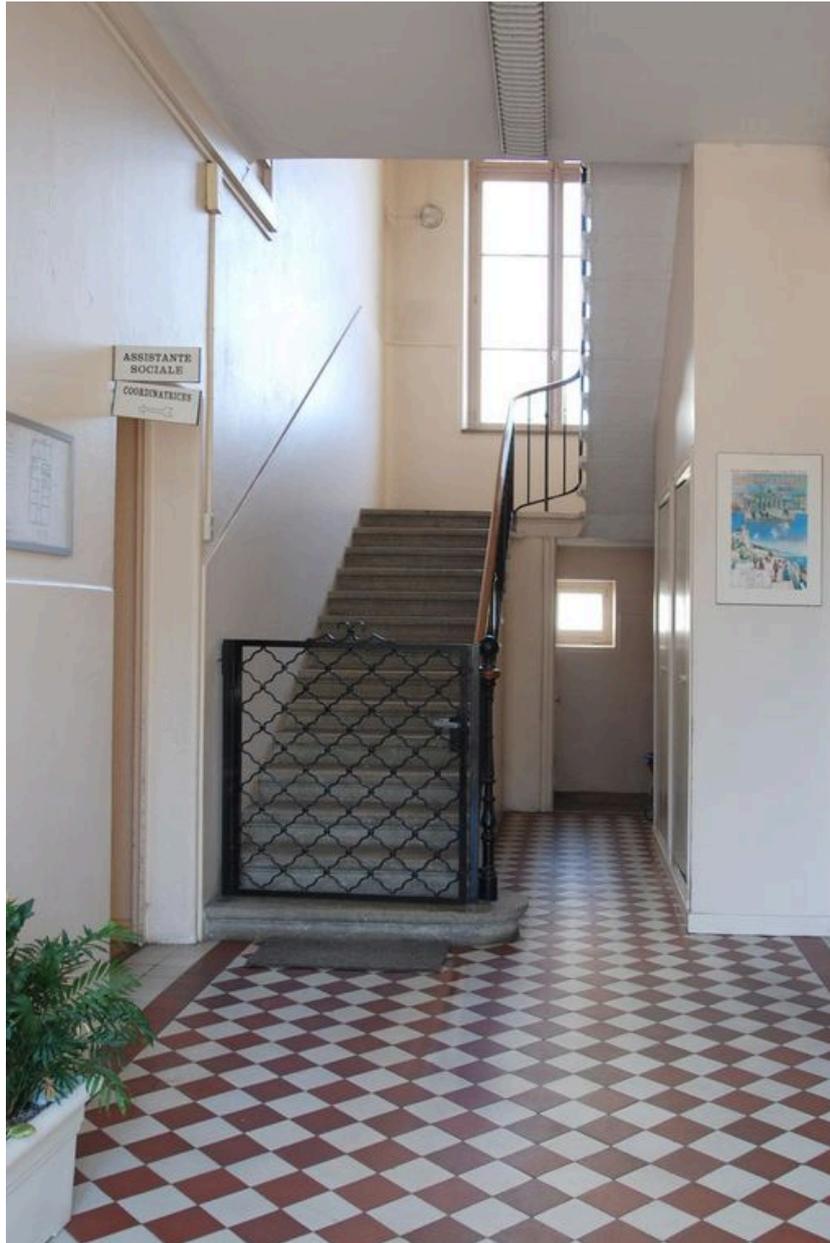
Hall d'entrée et escalier principal,
barrière de sécurité et rampe en métal
Phot. Catherine Guégan
IVR82_20096904566NUCA

Hall d'entrée et escalier principal, barrière de sécurité et rampe en métal

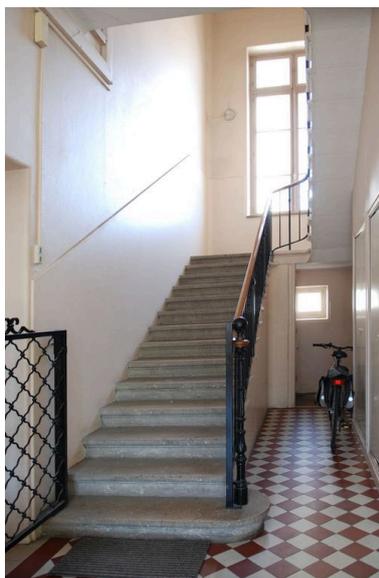
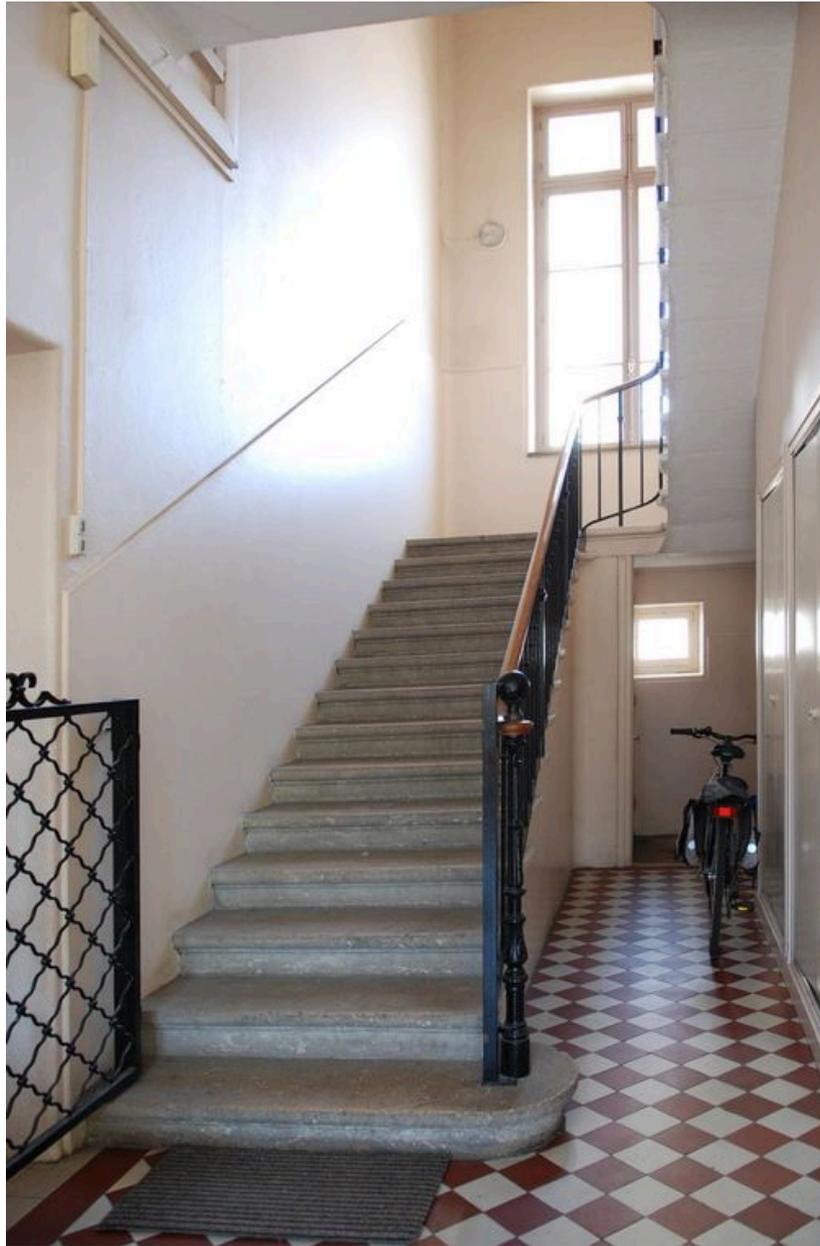
Escalier principal
Phot. Catherine Guégan
IVR82_20096904567NUCA

Escalier principal

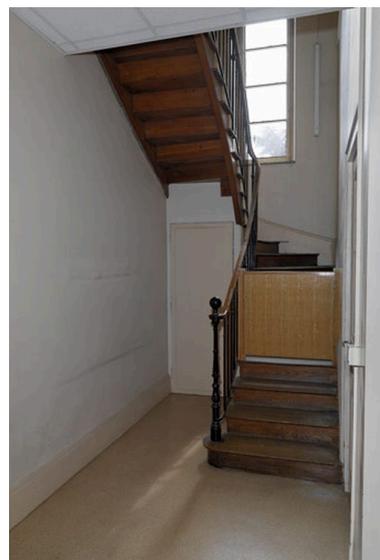
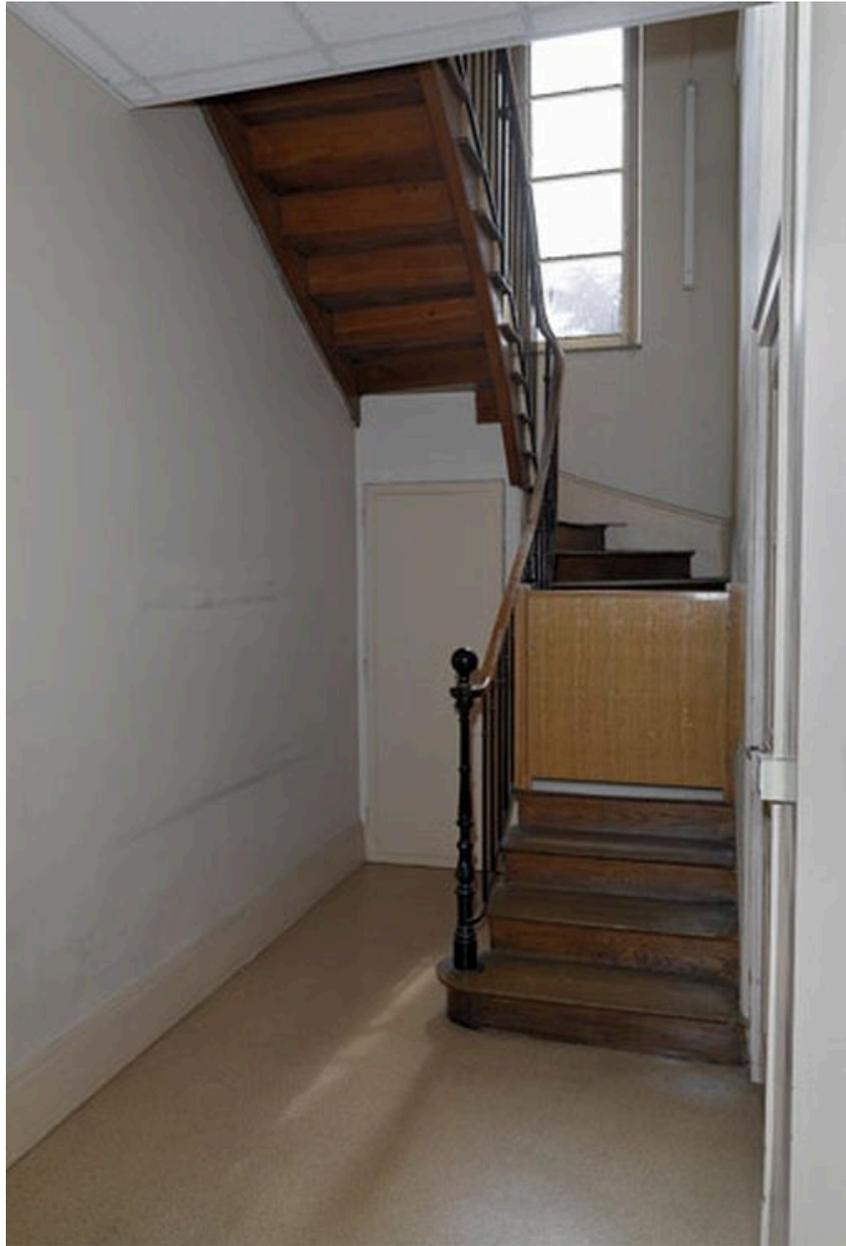
Escalier secondaire en bois,
avec rampe en métal et
barrière de sécurité postérieure
Phot. Eric Dessert
IVR82_20096903517NUCA

Escalier secondaire en bois, avec rampe en métal et barrière de sécurité postérieure

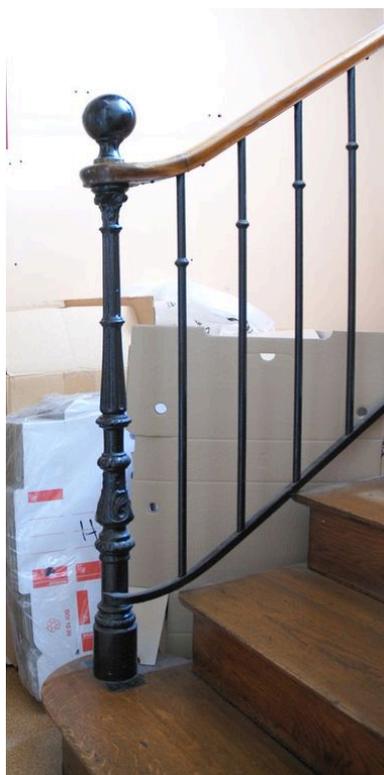
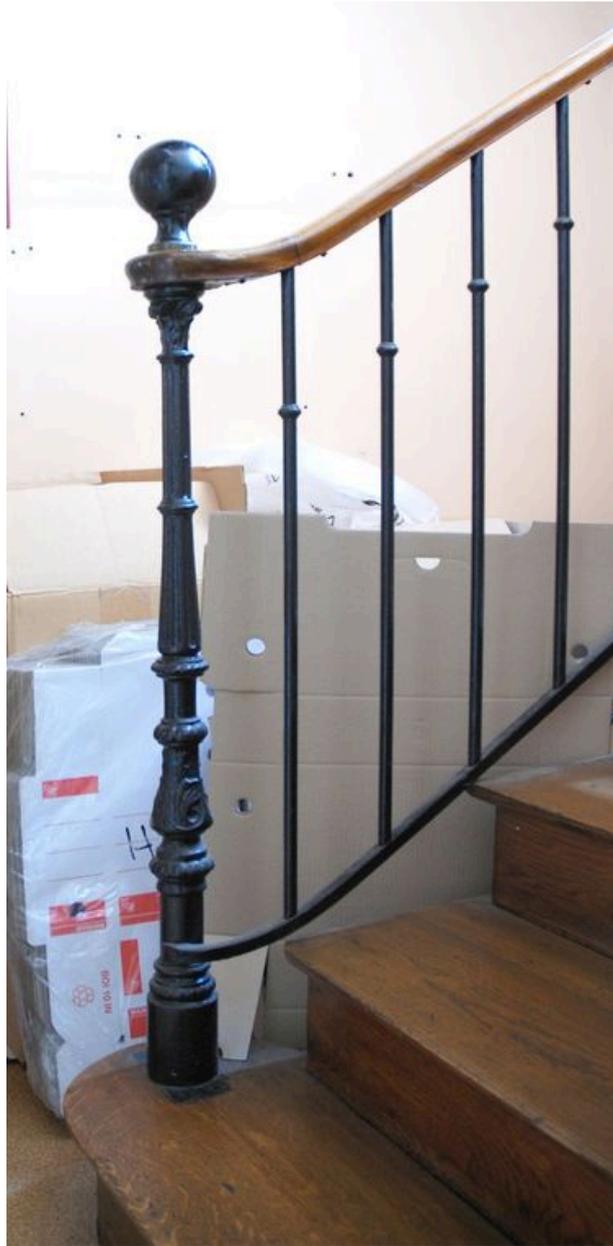
Escalier secondaire, détail
de la rampe en métal et bois
Phot. Ophélie Ferlier
IVR82_20096904568NUCA

Escalier secondaire, détail de la rampe en métal et bois

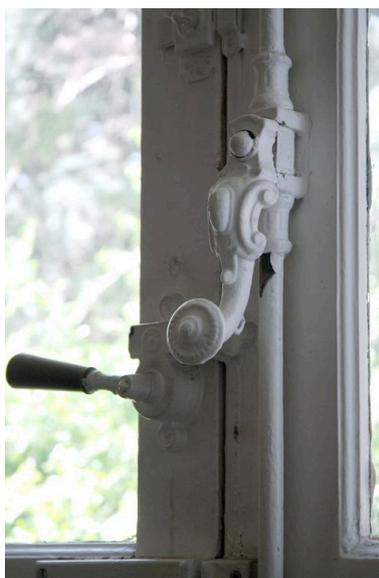
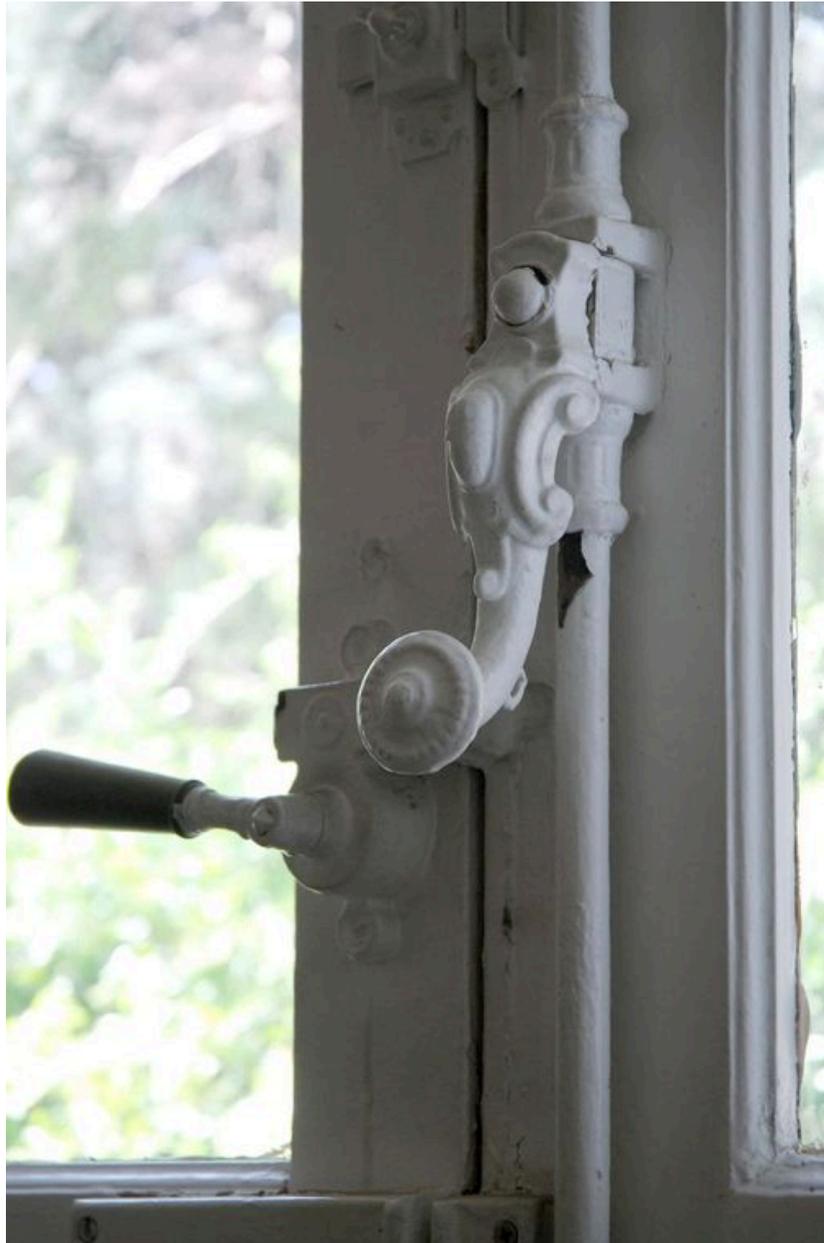
Détail d'une espagnolette
Phot. Ophélie Ferlier
IVR82_20096904569NUCA

Détail d'une espagnolette

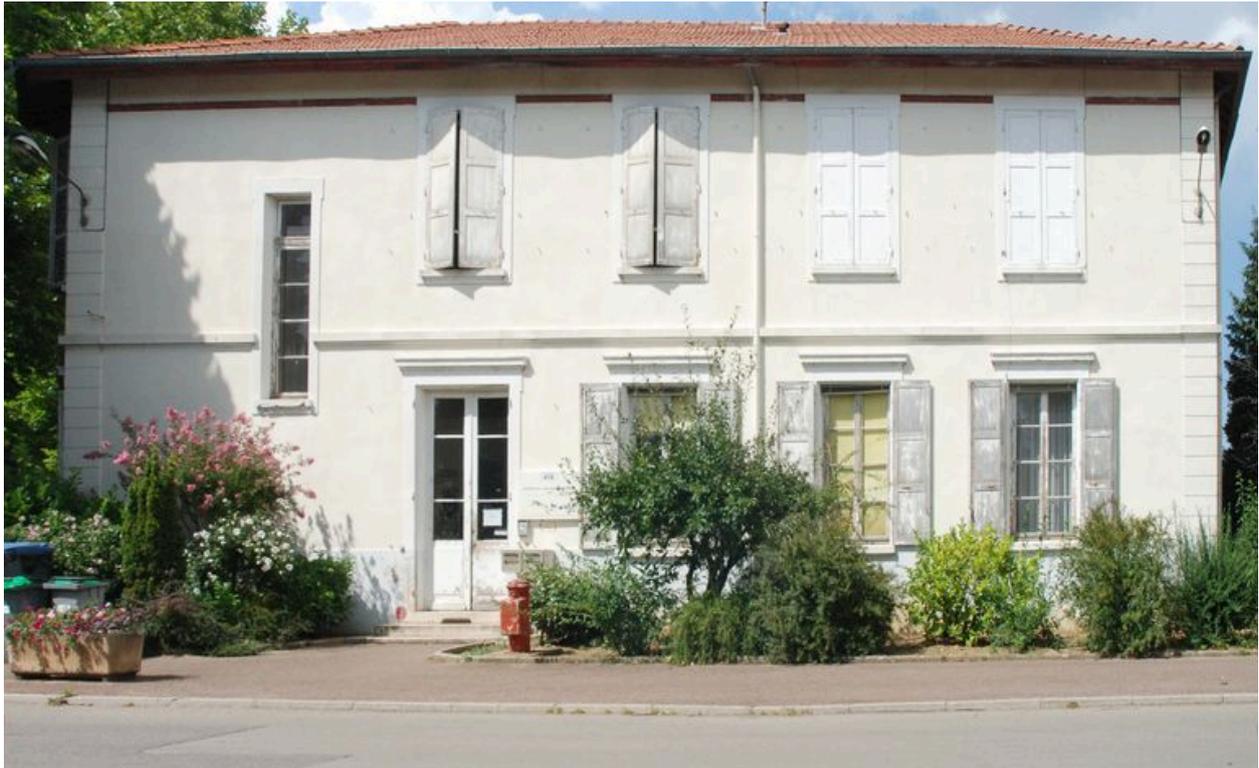
Façade principale (sud) : entrée principale à gauche. La fenêtre verticale à l'extrême gauche correspond à l'escalier secondaire. Un cordon de briques relie les linteaux des fenêtres de l'étage

Façade principale (sud) : entrée principale à gauche. La fenêtre verticale à l'extrême gauche correspond à l'escalier secondaire.

Un cordon de briques relie les
linteaux des fenêtres de l'étage
Phot. Ophélie Ferlier
IVR82_20096904564NUCA

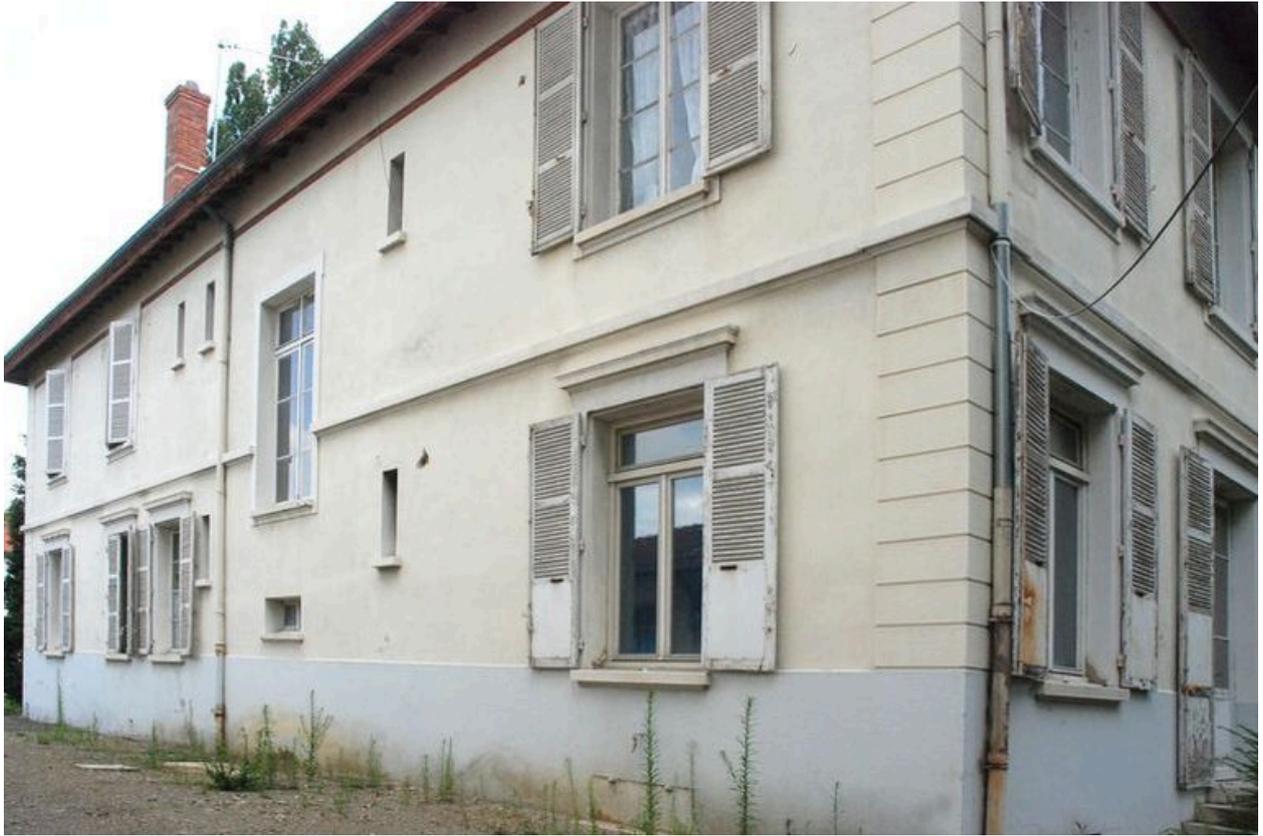
Façade postérieure (nord) et latérale (ouest). La fenêtre reliant les deux niveaux correspond à l'escalier principal

Façade postérieure (nord) et latérale (ouest). La fenêtre

reliant les deux niveaux
correspond à l'escalier principal
Phot. Ophélie Ferlier
IVR82_20096904565NUCA
