Rhône-Alpes, Isère
Saint-Victor-de-Cessieu
867 route de Doissin

Usine de couverture Giroud dite couverture Girlaine actuellement site inoccupé

Numéro de dossier : IA38000881
Date de l'enquête initiale : 2000
Date(s) de rédaction : 2000
Cadre de l'étude : enquête thématique régionale Patrimoine industriel
Degré d'étude : monographié

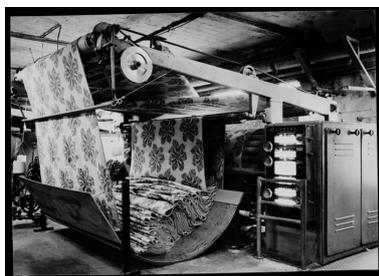
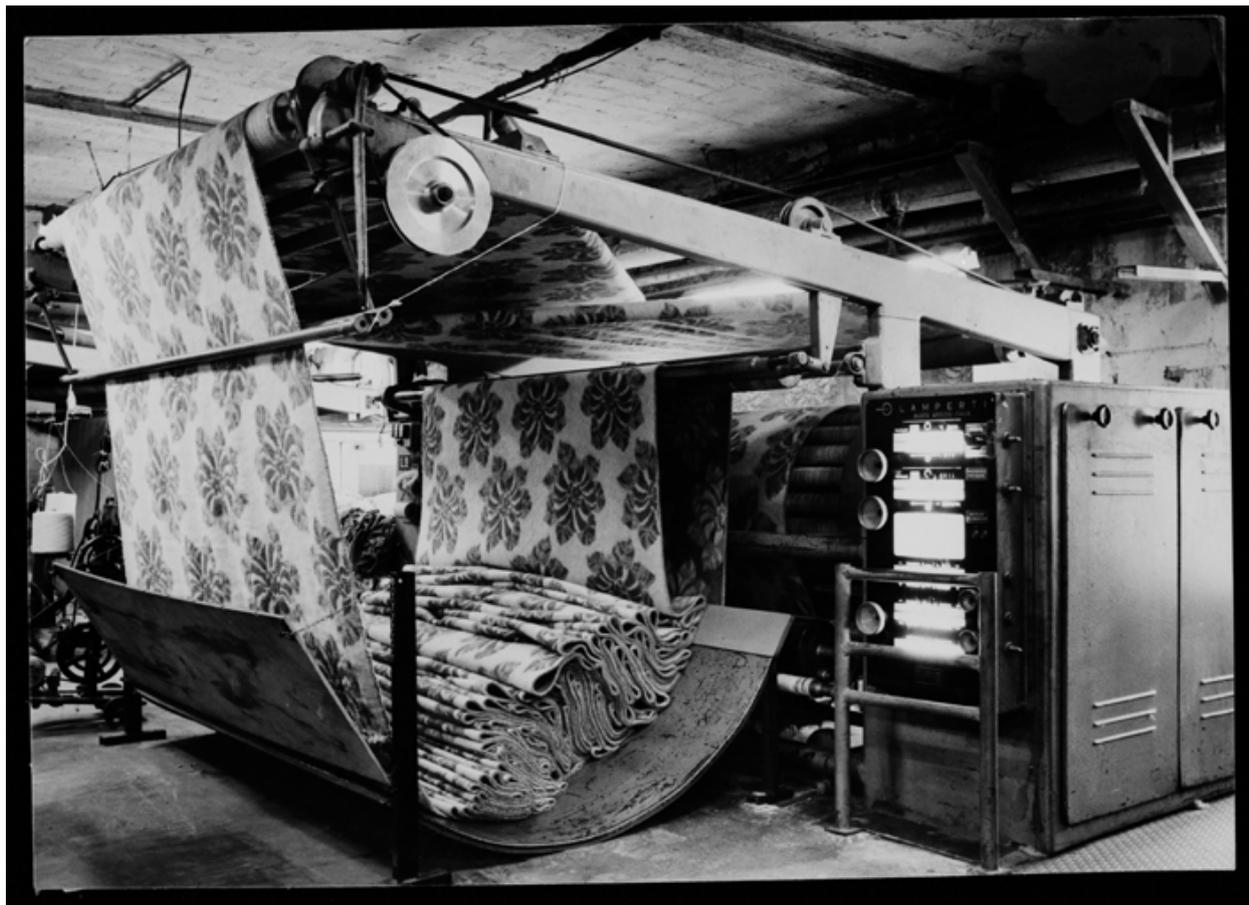
Atelier de garnissage :
garnisseuse (vers 1960)
Repro. Didier Gourbin
IVR82_20073800201XB

Atelier de garnissage : garnisseuse (vers 1960)

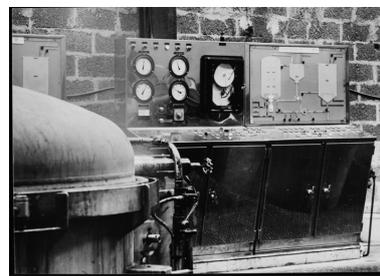
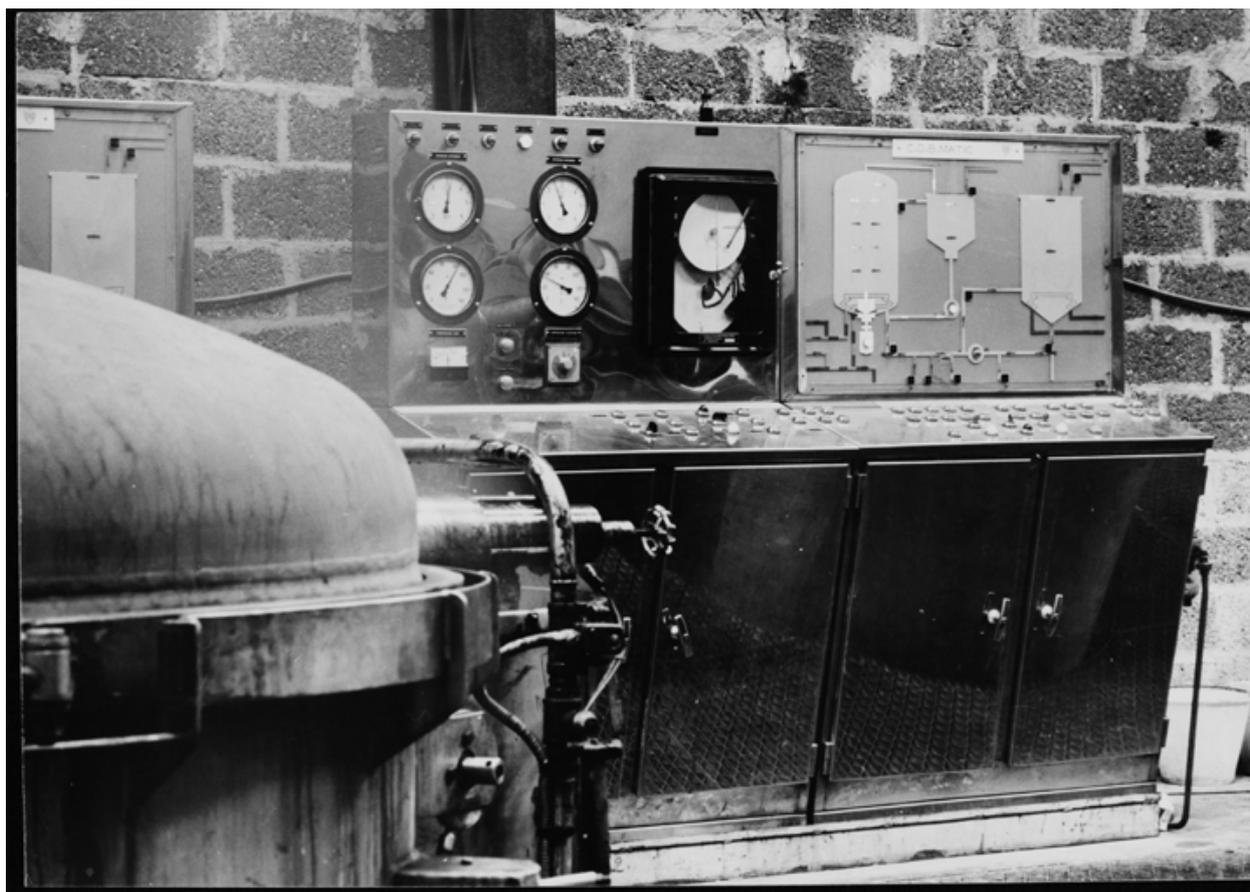
Autoclave de teinture et son
appareil de régulation (vers 1960)
Repro. Didier Gourbin
IVR82_20073800202XB

Autoclave de teinture et son appareil de régulation (vers 1960)

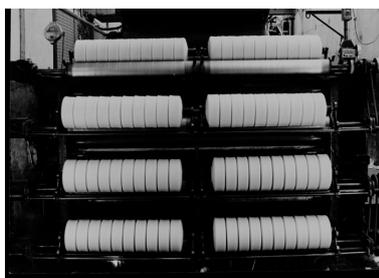
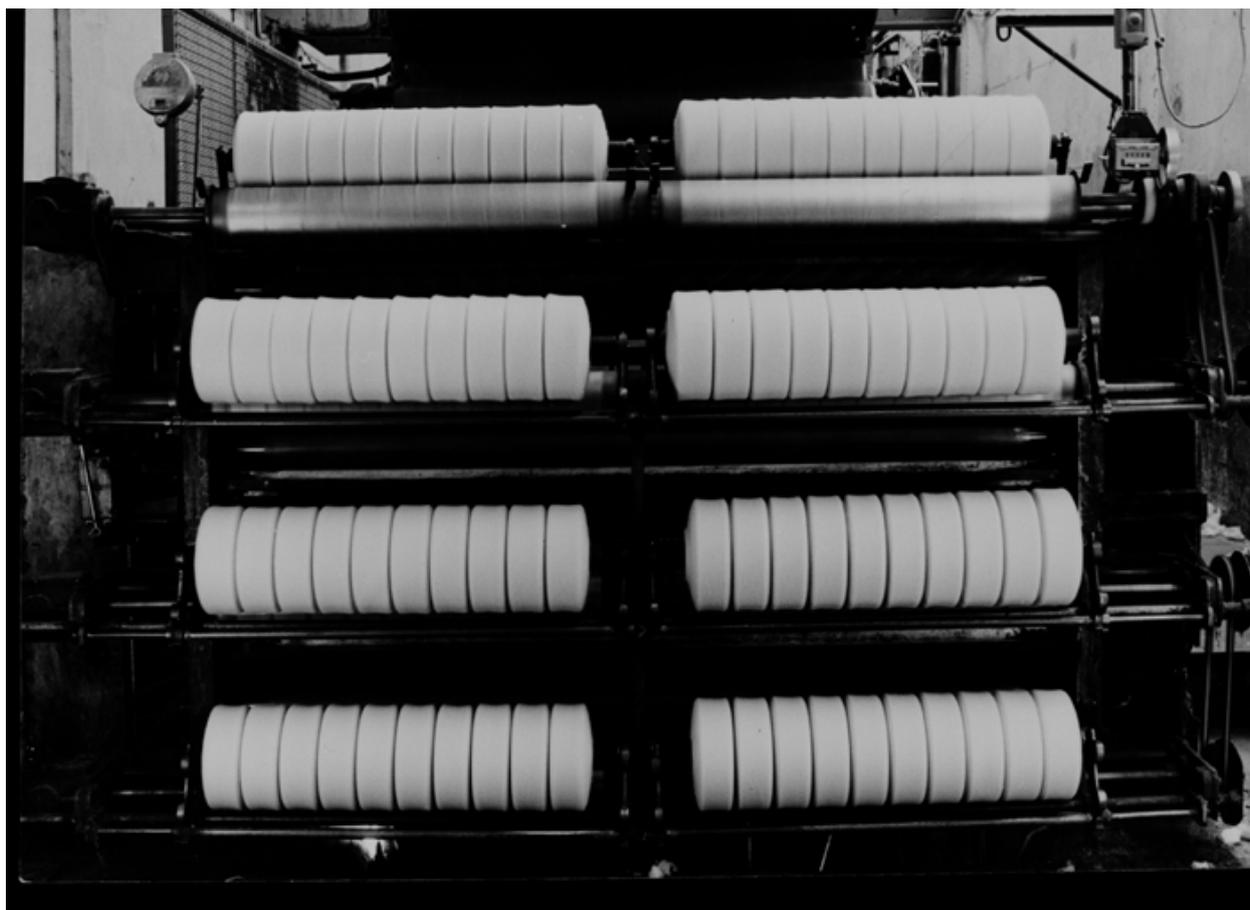
Sortie de la cardé après
battage et séchage (vers 1960)
Repro. Didier Gourbin
IVR82_20073800204XB

Sortie de la carde après battage et séchage (vers 1960)

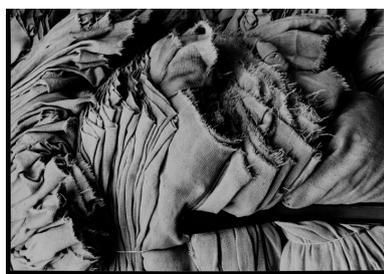
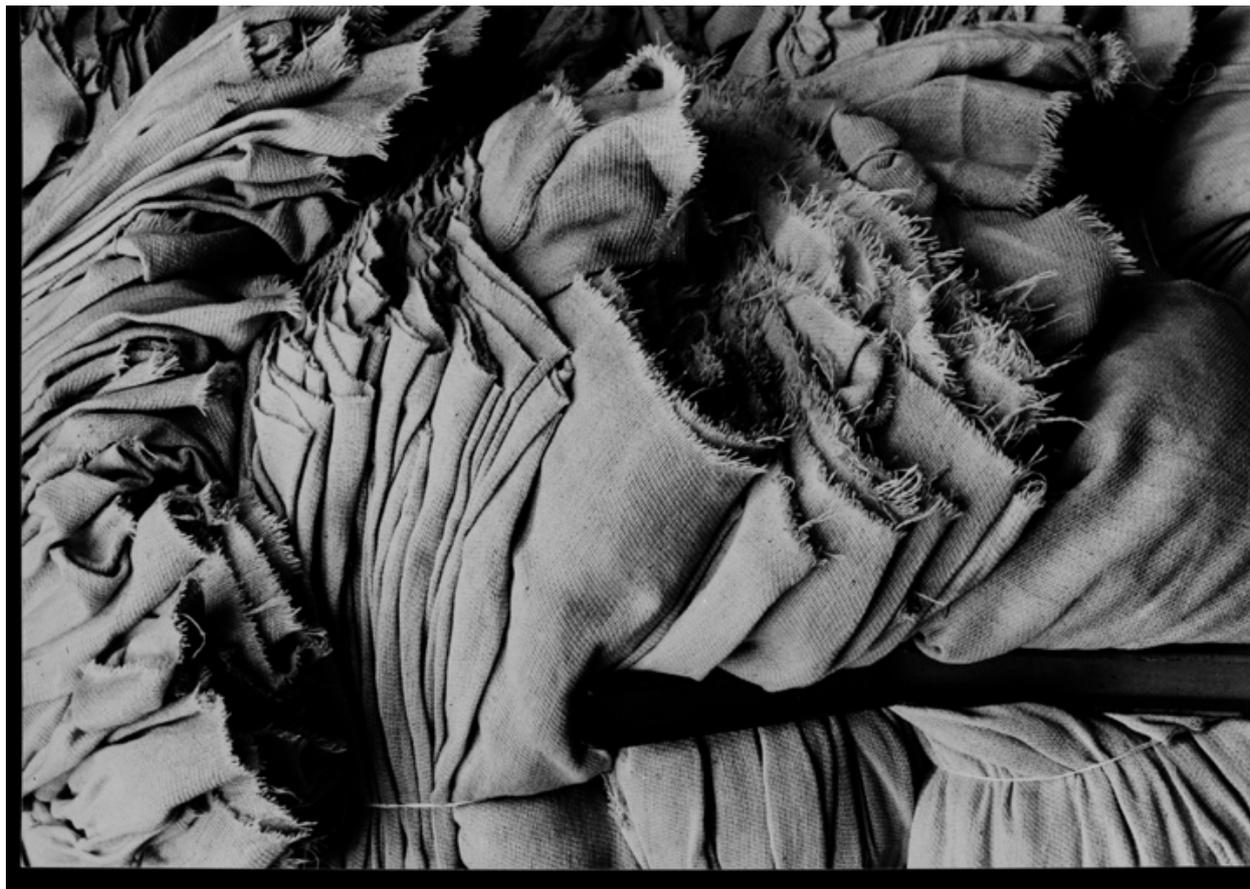
Foulure après tissage
Repro. Didier Gourbin
IVR82_20073800207XB

Foulure après tissage

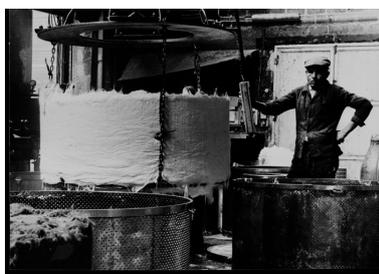
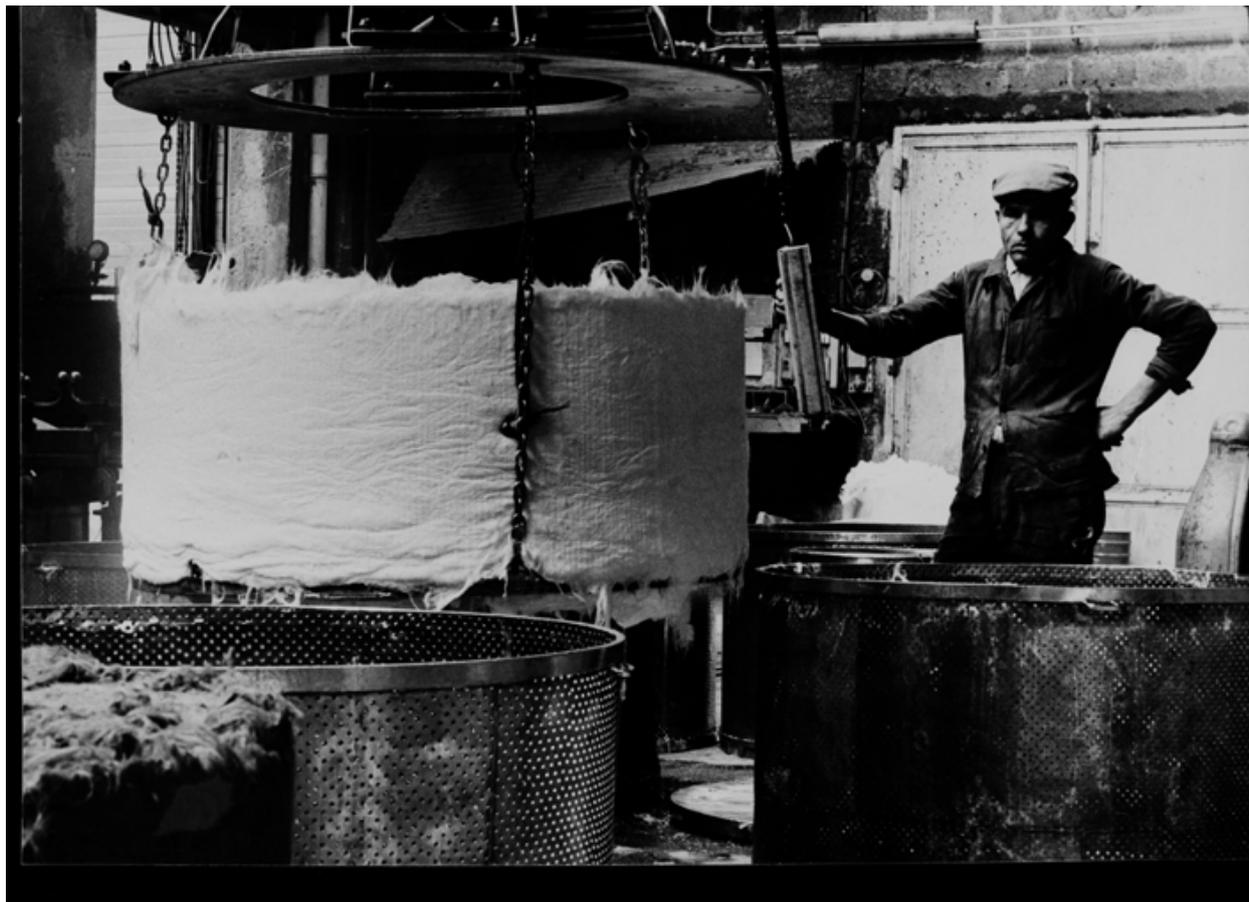
Sortie des matières lères teintées de
l'autoclave (2 paires superposées)
Repro. Didier Gourbin
IVR82_20073800206XB

Sortie des matières lères teintes de l'autoclave (2 paires superposées)

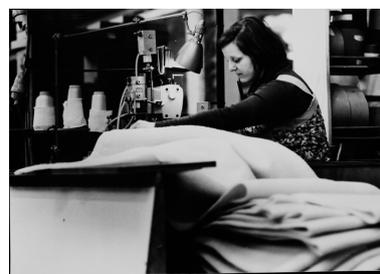
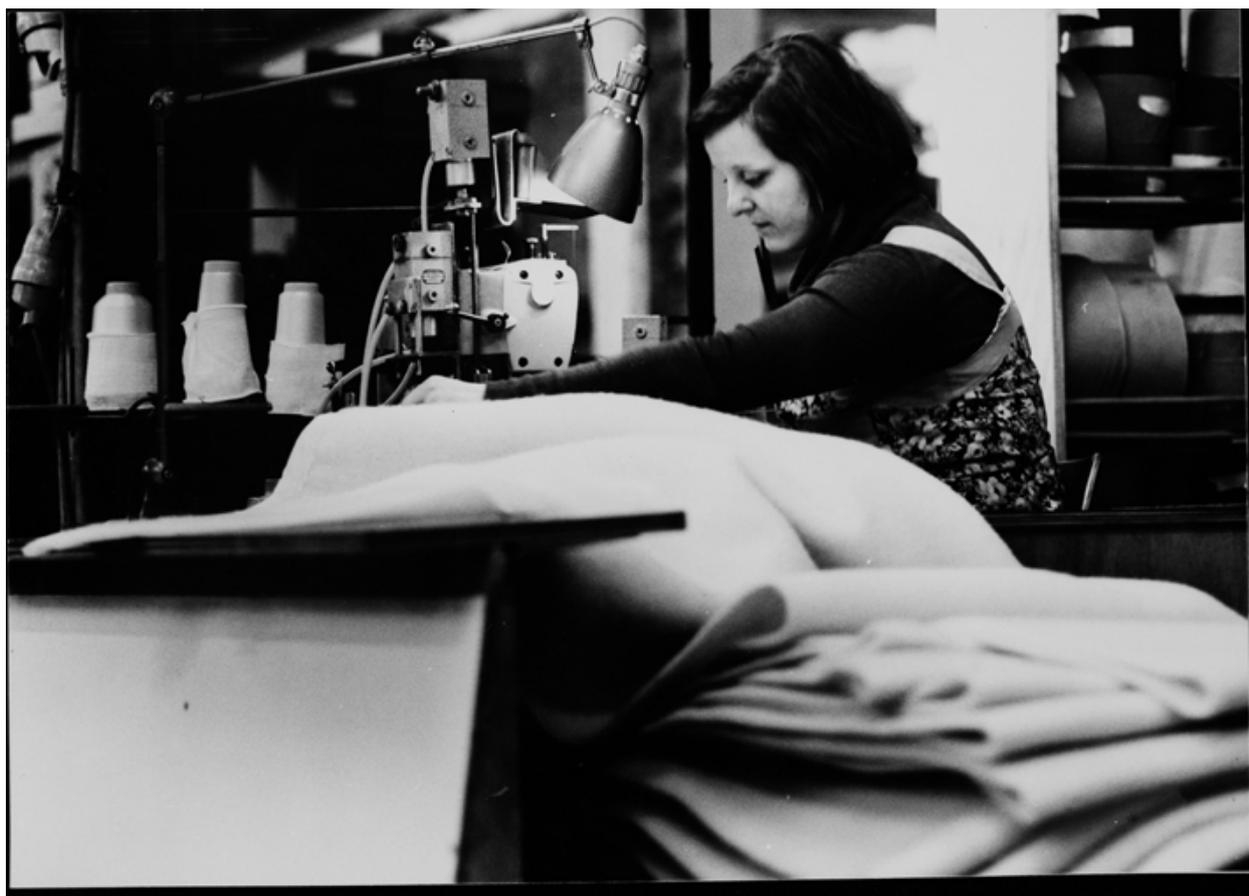
Bardage : un ruban en
nylon est cousu autour de
la couverture (vers 1960)
Repro. Didier Gourbin
IVR82_20073800208XB

Bardage : un ruban en nylon est coussu autour de la couverture (vers 1960)

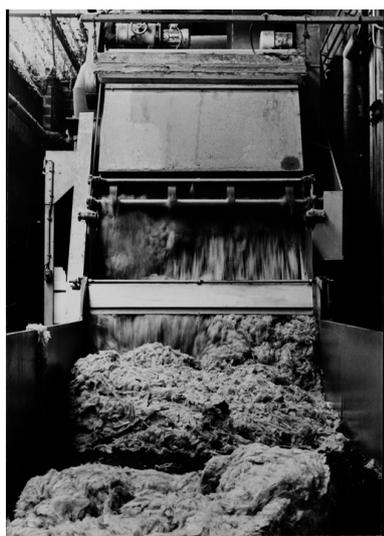
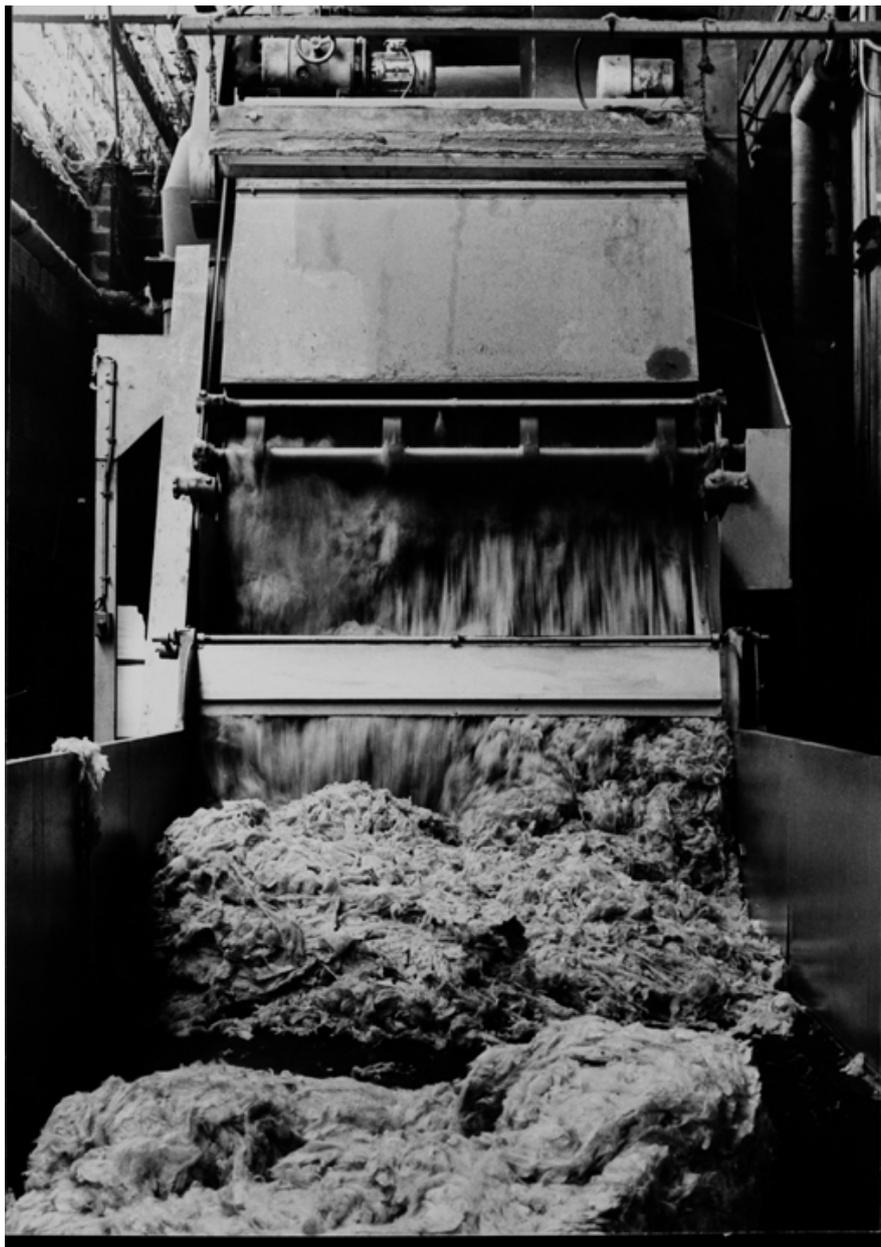
Les matières lères teintées, essorées
sont déposées sur un tapis roulant
vers un séchoir à tambour (vers 1960)
Repro. Didier Gourbin
IVR82_20073800209XB

Les matières lères teintées, essorées sont déposées sur un tapis roulant vers un séchoir à tambour (vers 1960)

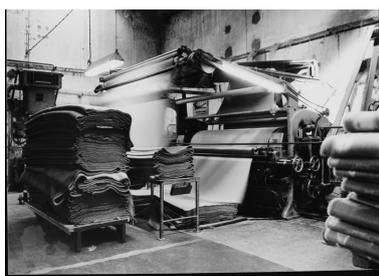
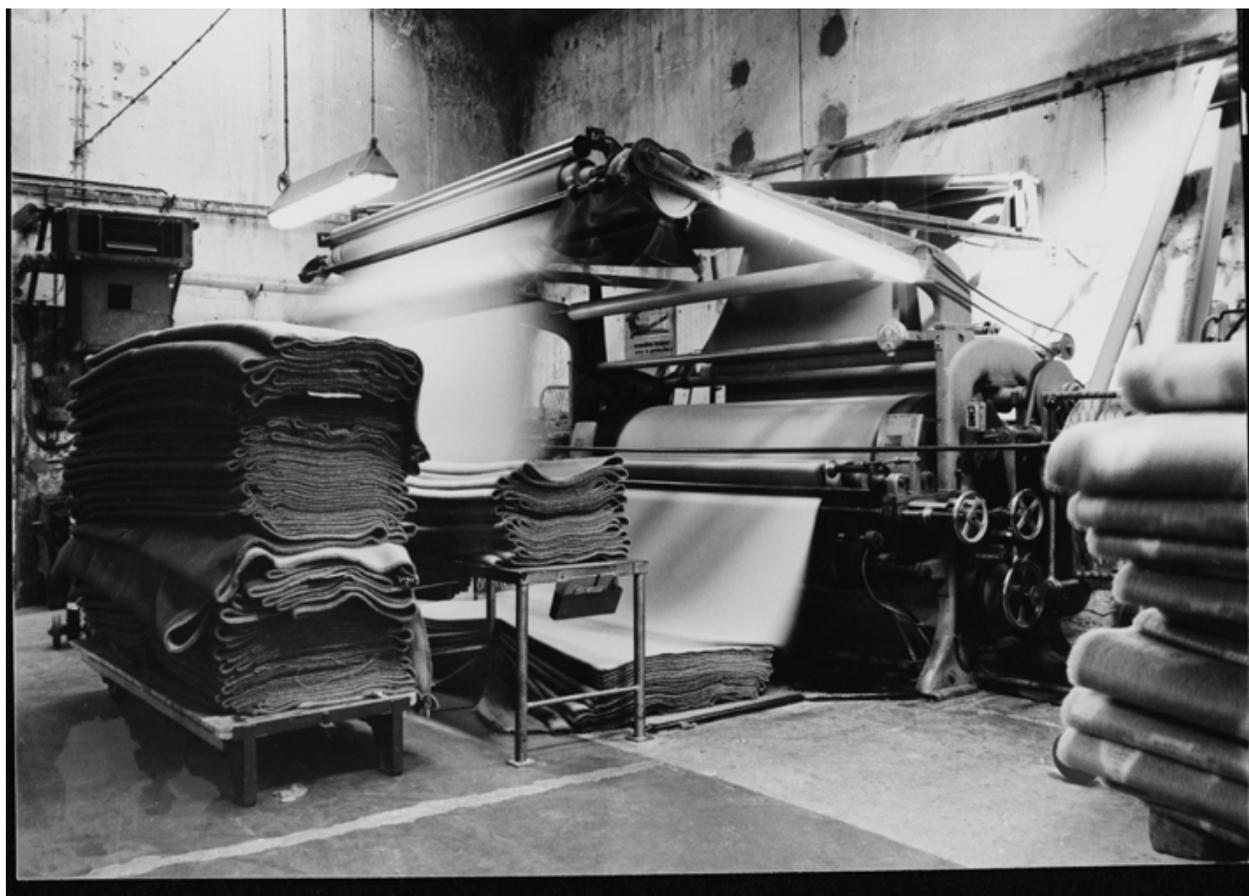
Atelier de garnissage : grattage
Repro. Didier Gourbin
IVR82_20073800210XB

Atelier de garnissage : grattage

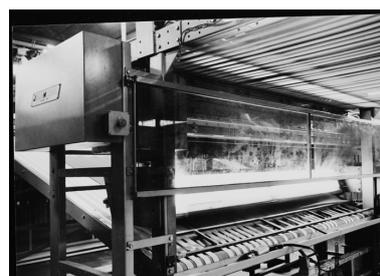
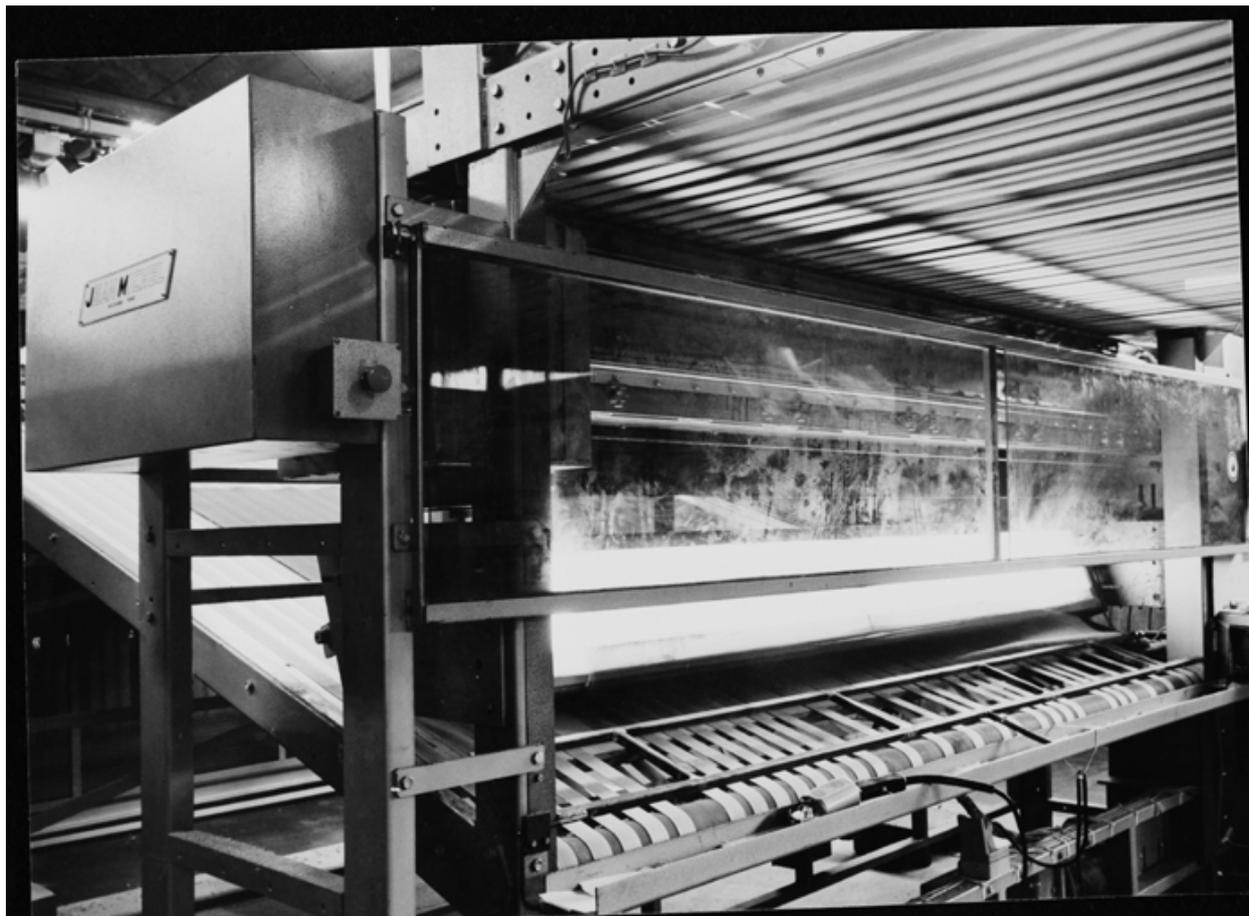
Atelier de finissage
(foulure) : machine de coupe
Repro. Didier Gourbin
IVR82_20073800211XB

Atelier de finissage (foulure) : machine de coupe

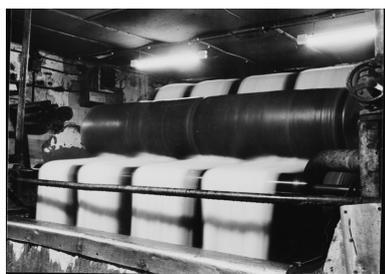
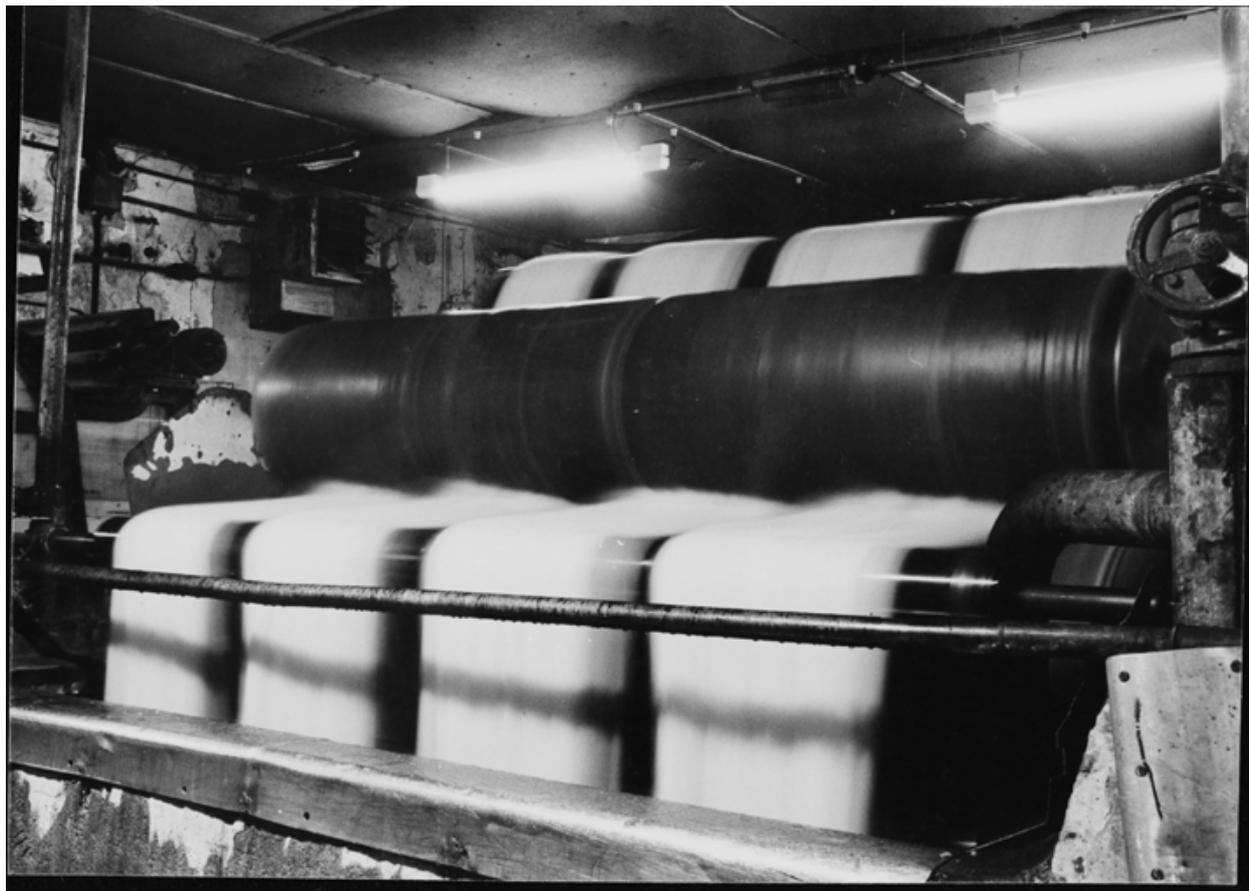
Foulons modernes avec tambour
en caoutchouc (vers 1960)
Repro. Didier Gourbin
IVR82_20073800212XB

Foulons modernes avec tambour en caoutchouc (vers 1960)

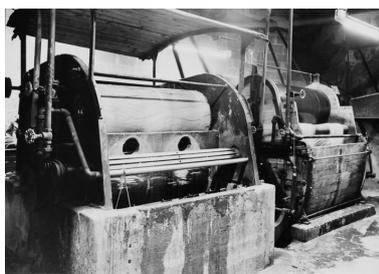
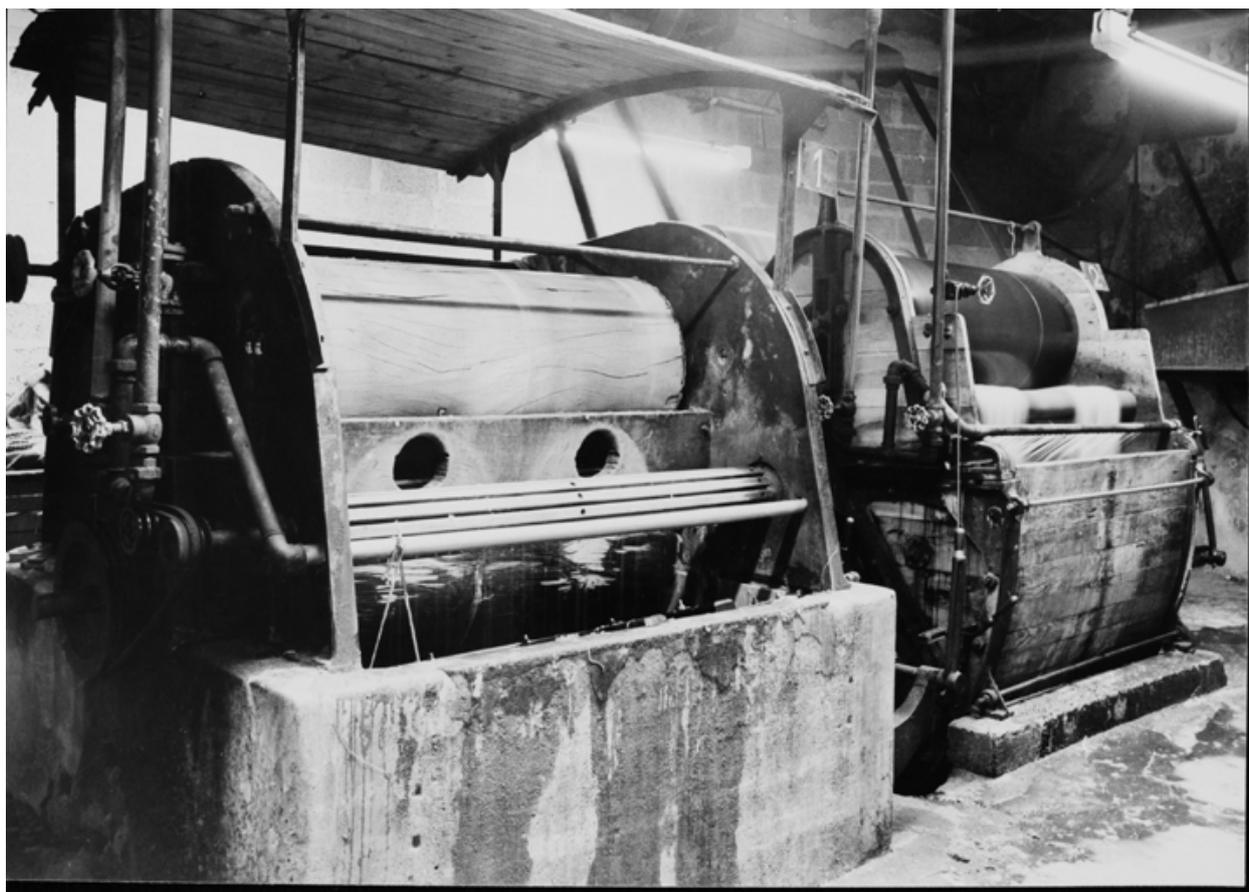
Atelier foulons-lavage : foulons
en bois (opération pur laine)
Repro. Didier Gourbin
IVR82_20073800213XB

Atelier foulons-lavage : foulons en bois (opération pur laine)

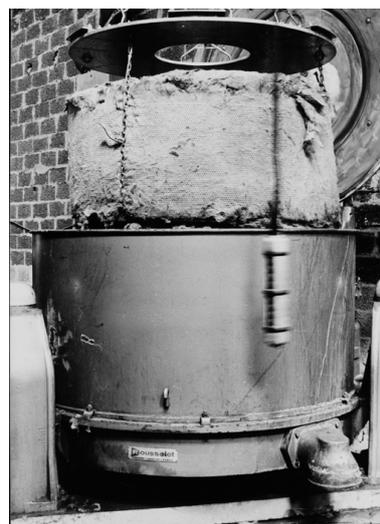
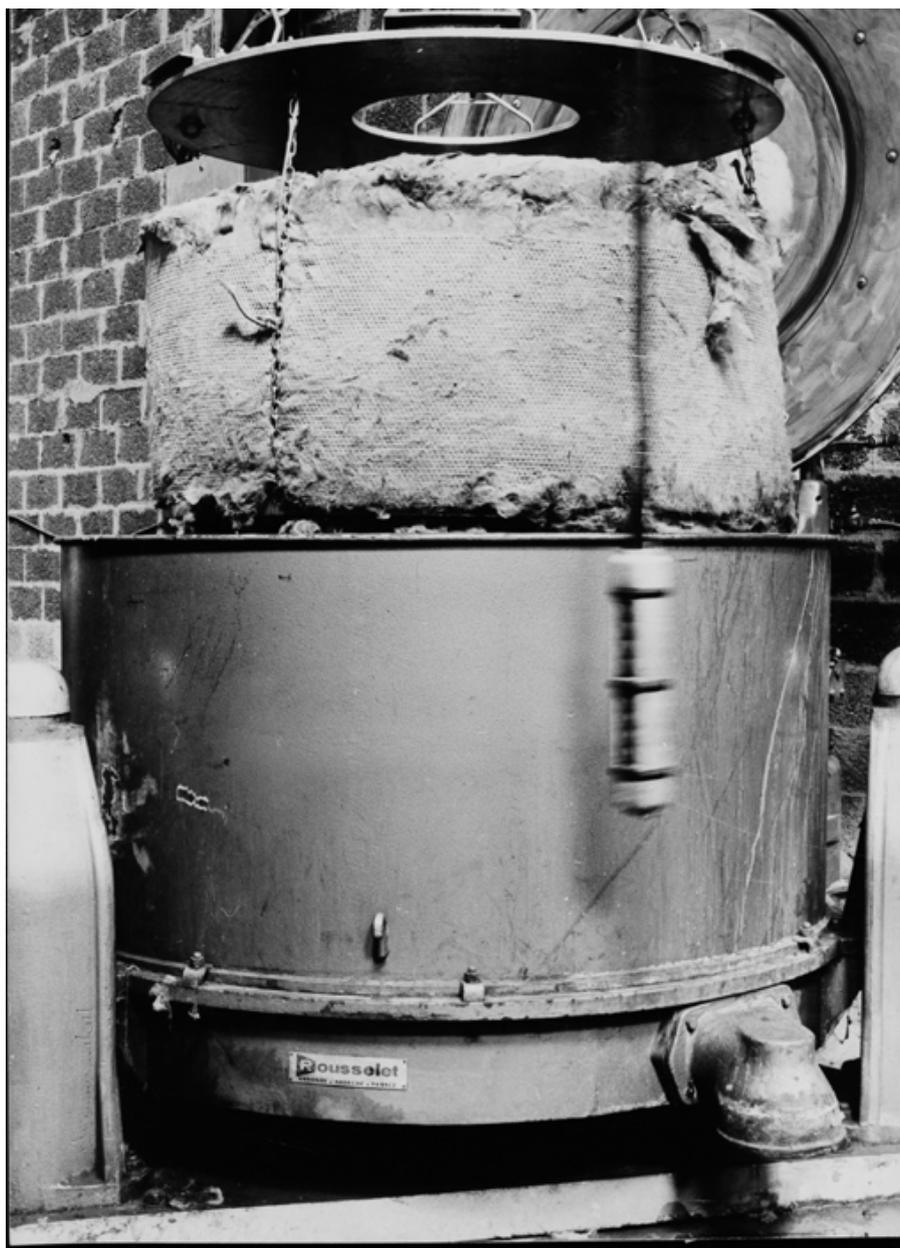
Essoreuse des matières lères
Repro. Didier Gourbin
IVR82_20073800214XB

Essoreuse des matières lères

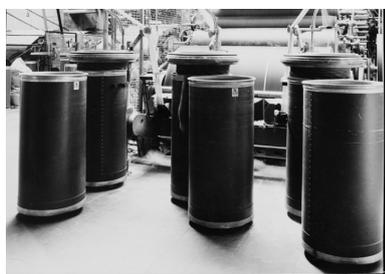
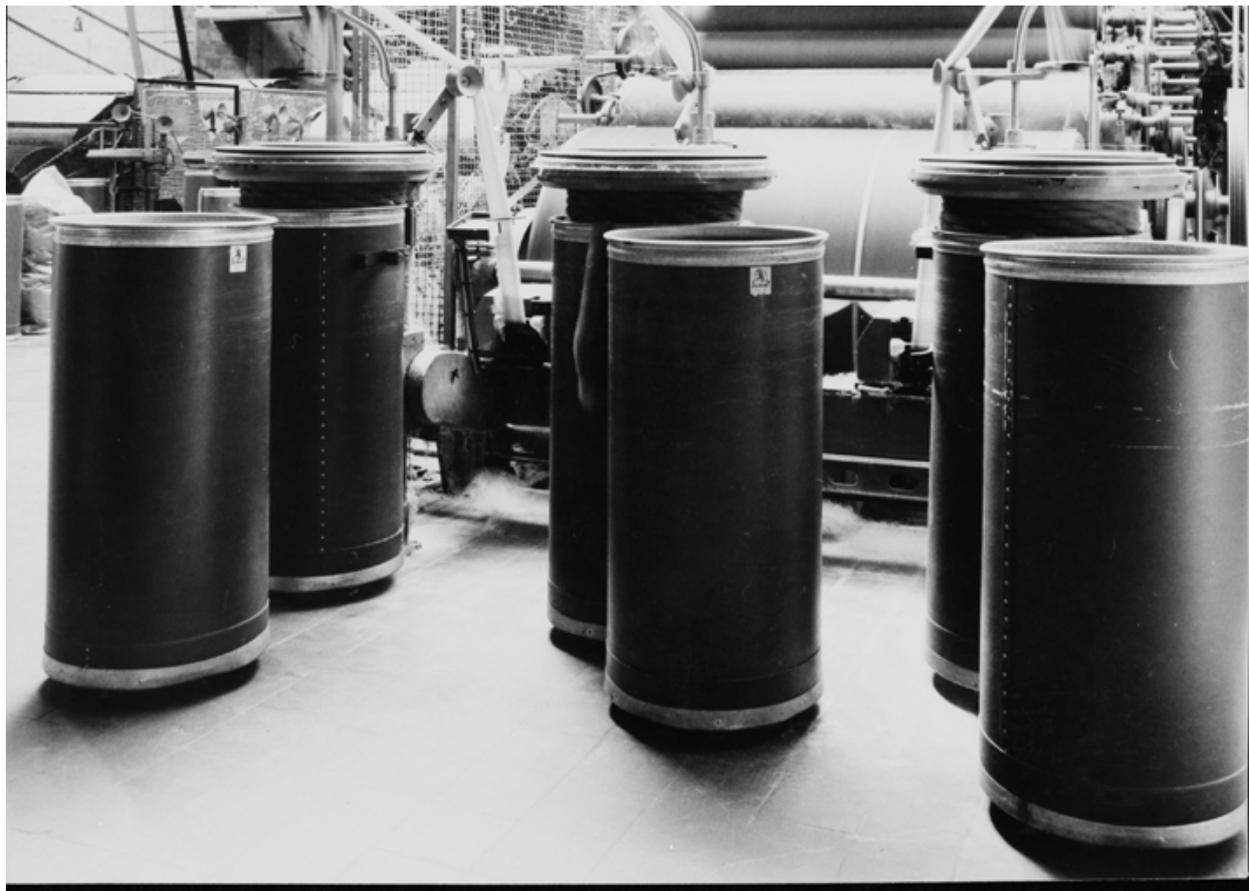
Sortie de la matière lère en ruban de
la cardé pour intersecting (vers 1960)
Repro. Didier Gourbin
IVR82_20073800215XB

Sortie de la matière 1ère en ruban de la carte pour intersecting (vers 1960)

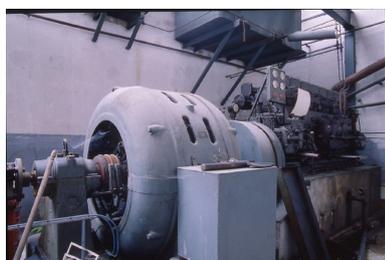
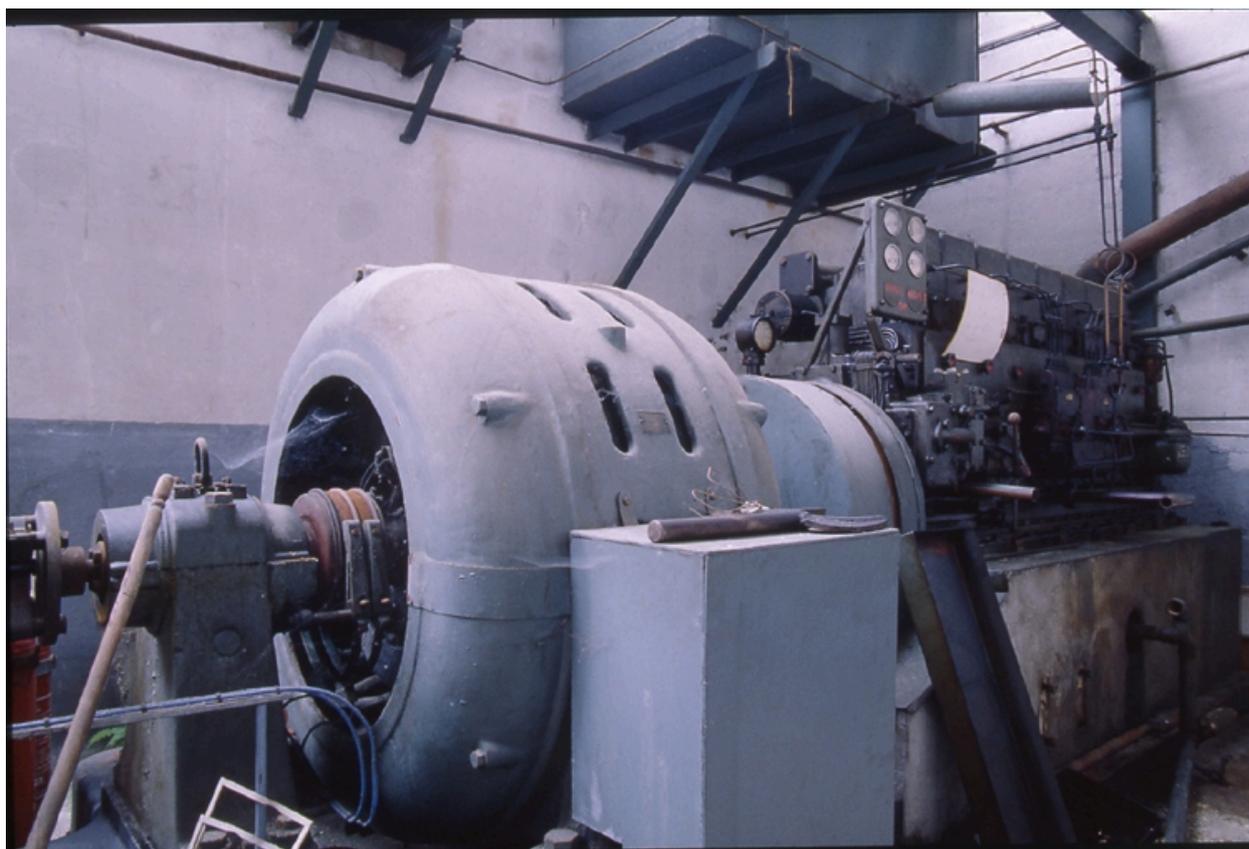
Chaudière-alternateur
Phot. Alain Franchella
IVR82_19993800163ZA

Chaudière-alternateur

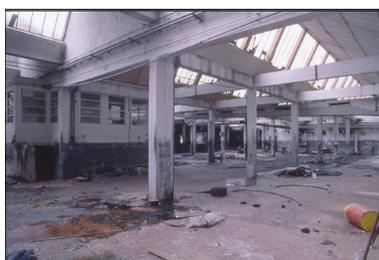
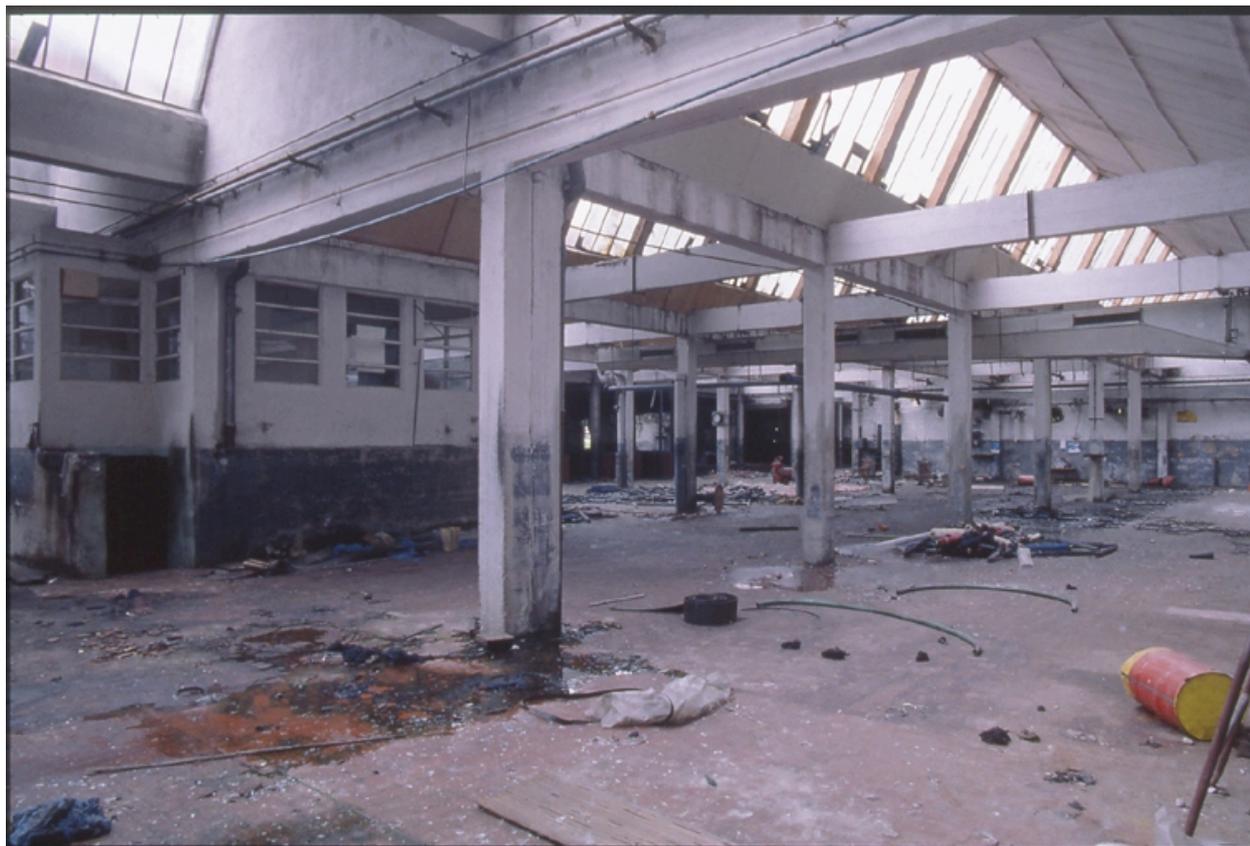
Vue des structures béton
Phot. Alain Franchella
IVR82_19993800162ZA

Vue des structures béton

Le site se compose de plusieurs éléments à structure différente : atelier dernier niveau charpente voûte extradados de béton et ateliers à toit shed en béton en rez-de-chaussée.

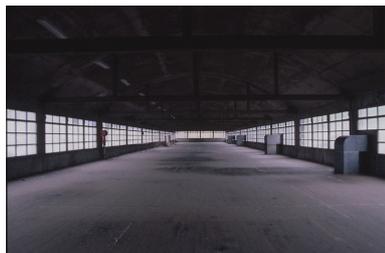
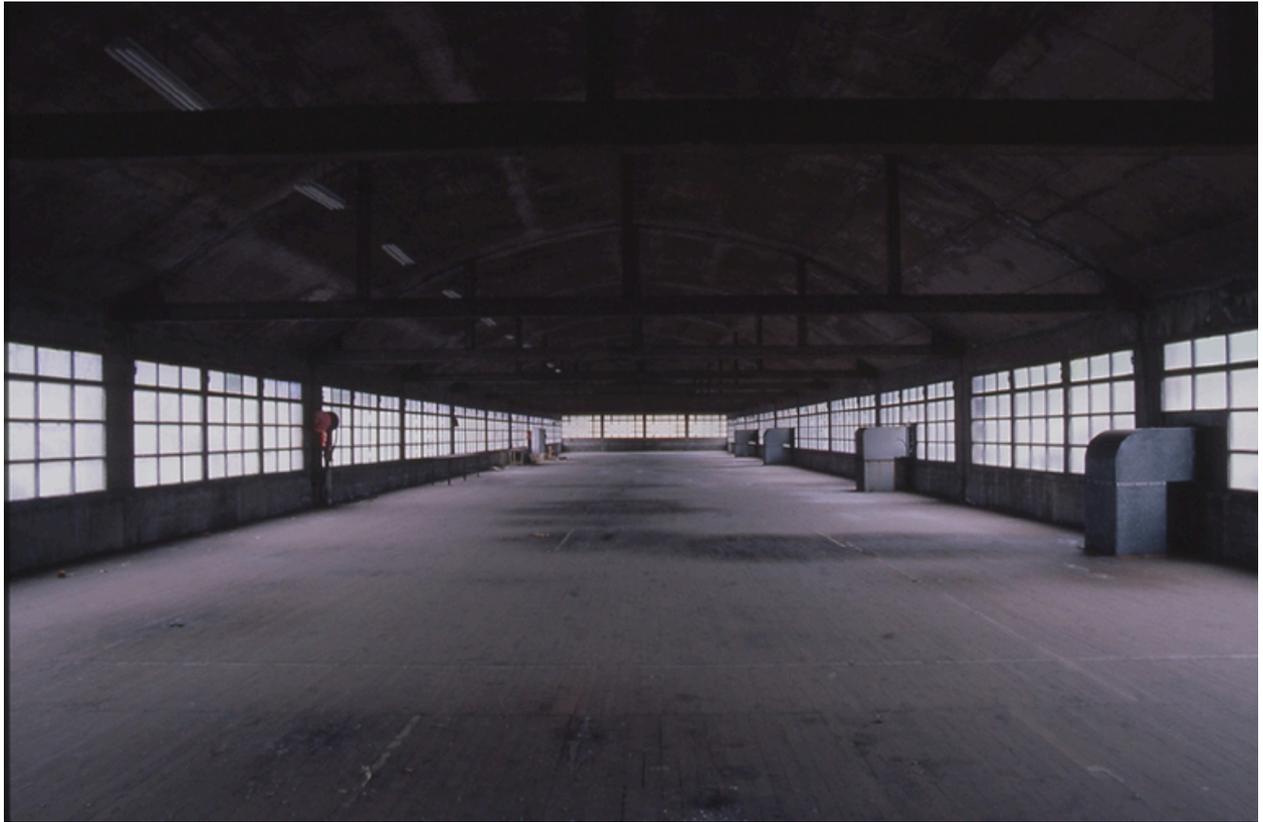
atelier dernier niveau charpente
voûte extradados de béton
Phot. Alain Franchella
IVR82_19993800166ZA

atelier dernier niveau charpente voûte extradados de béton

A signaler : Atelier dernier niveau charpente voûte extrados de béton remarquable

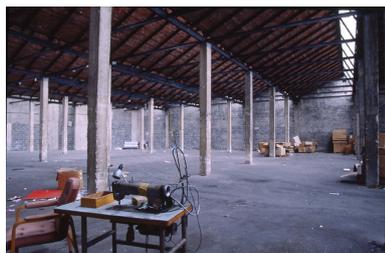
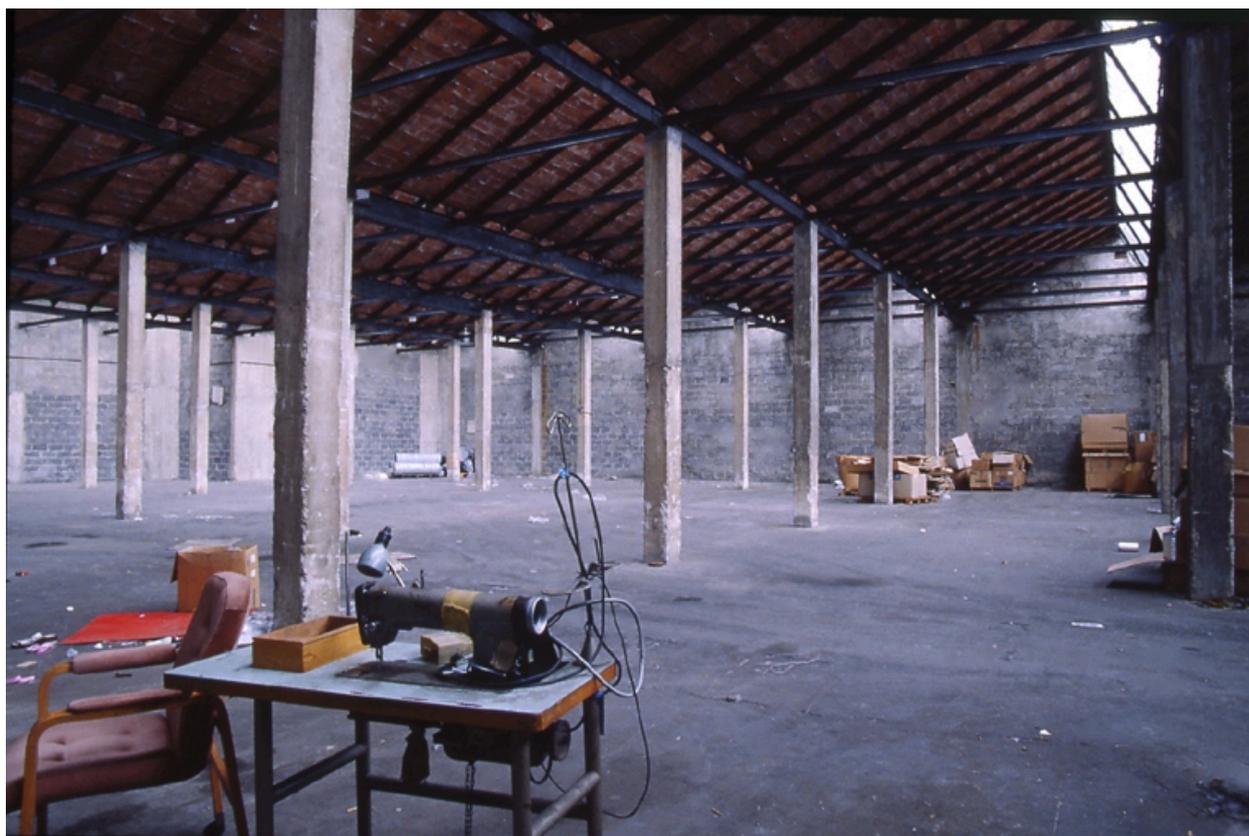
Vue intérieure atelier sheds
Phot. Alain Franchella
IVR82_19993800169ZA

Vue intérieure atelier sheds

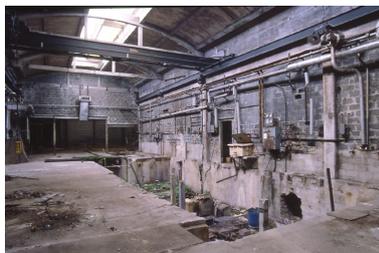
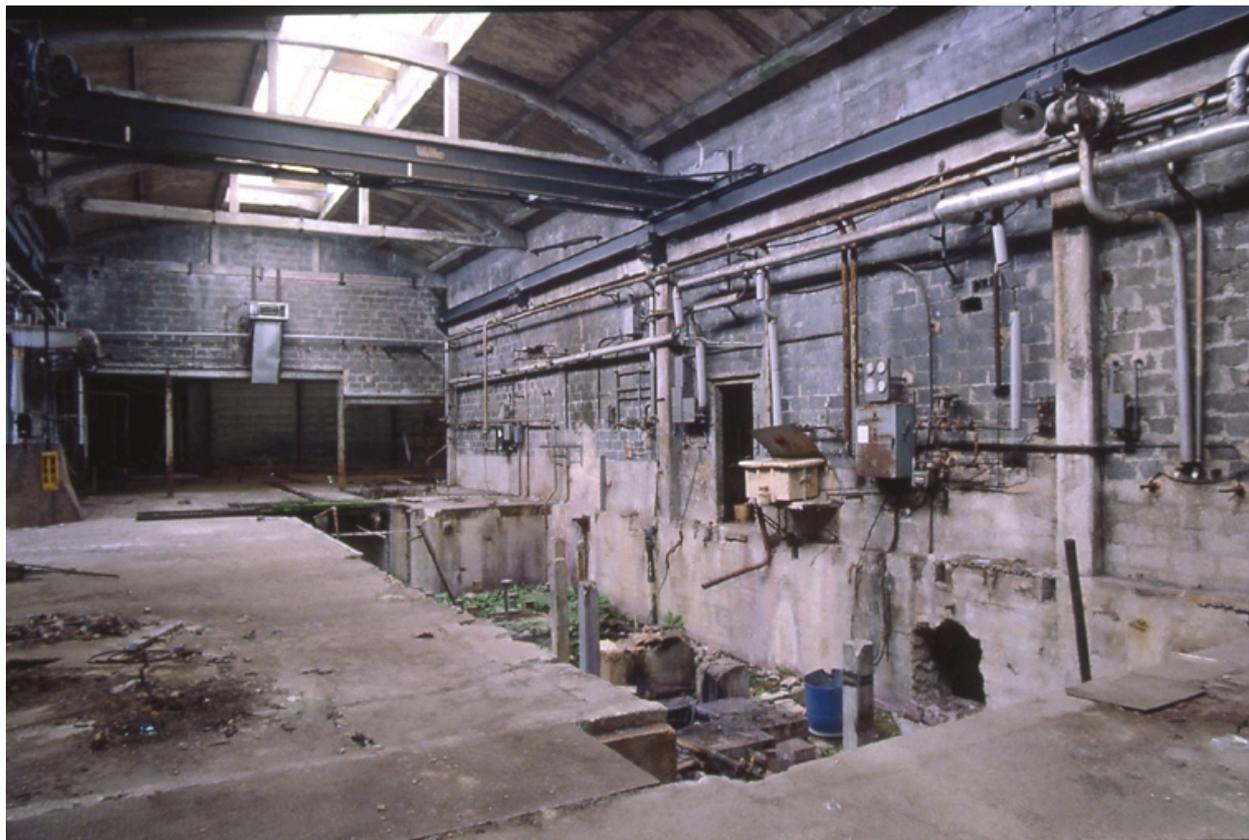
Fosse d'emplacement de machines
Phot. Alain Franchella
IVR82_19993800174ZA

Fosse d'emplacement de machines
