Rhône-Alpes, Isère
Saint-Victor-de-Cessieu
867 route de Doissin

Usine de couverture Giroud dite couverture Girlaine actuellement site inoccupé

Numéro de dossier : IA38000881
Date de l'enquête initiale : 2000
Date(s) de rédaction : 2000
Cadre de l'étude : enquête thématique régionale Patrimoine industriel
Degré d'étude : monographié

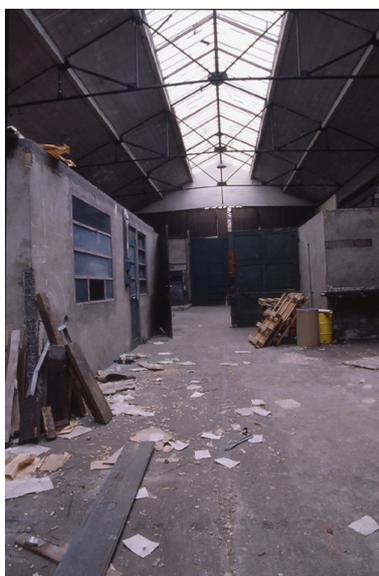
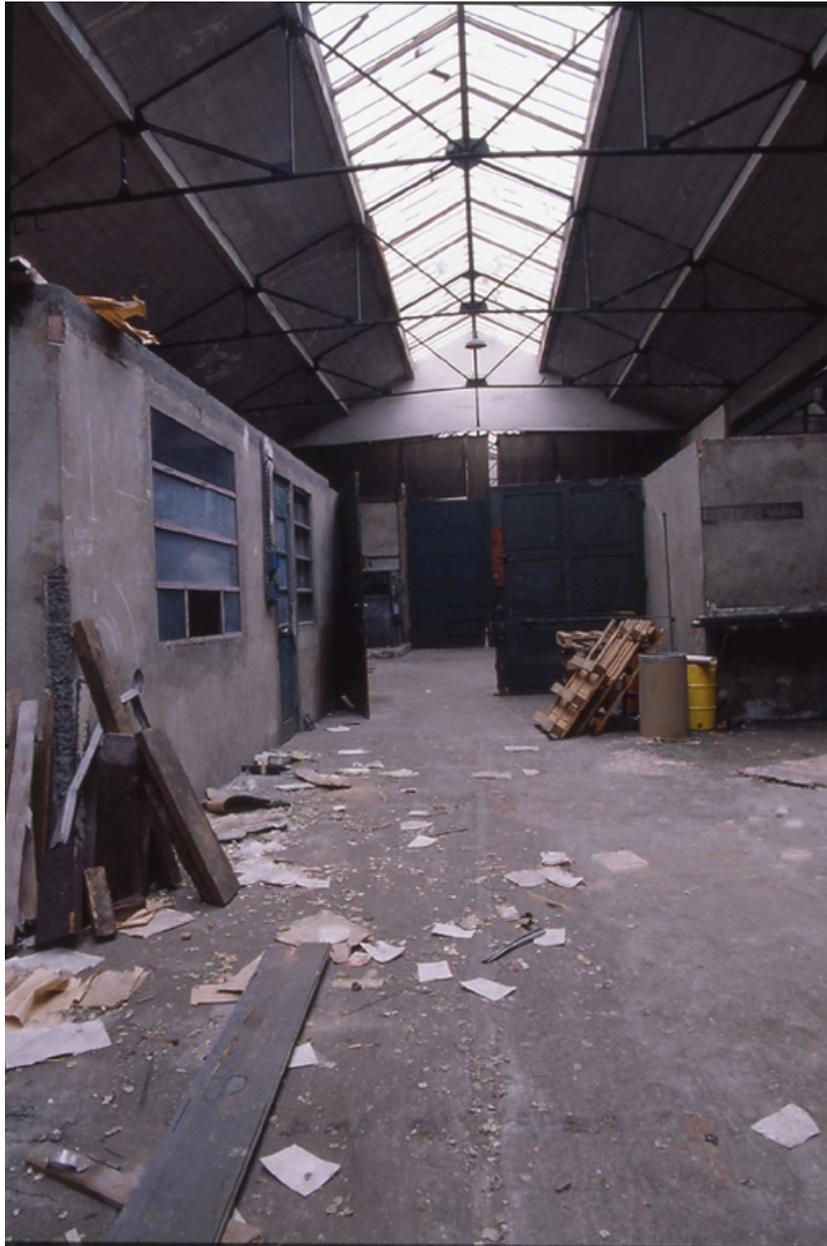
Lanterneau
Phot. Alain Franchella
IVR82_19993800173ZA

Lanterneau

Matériau(x) de couverture : verre en couverture
Étage(s) ou vaisseau(x) : 3 étages carrés
Type(s) de couverture : extrados de voûte ; shed ; lanterneau

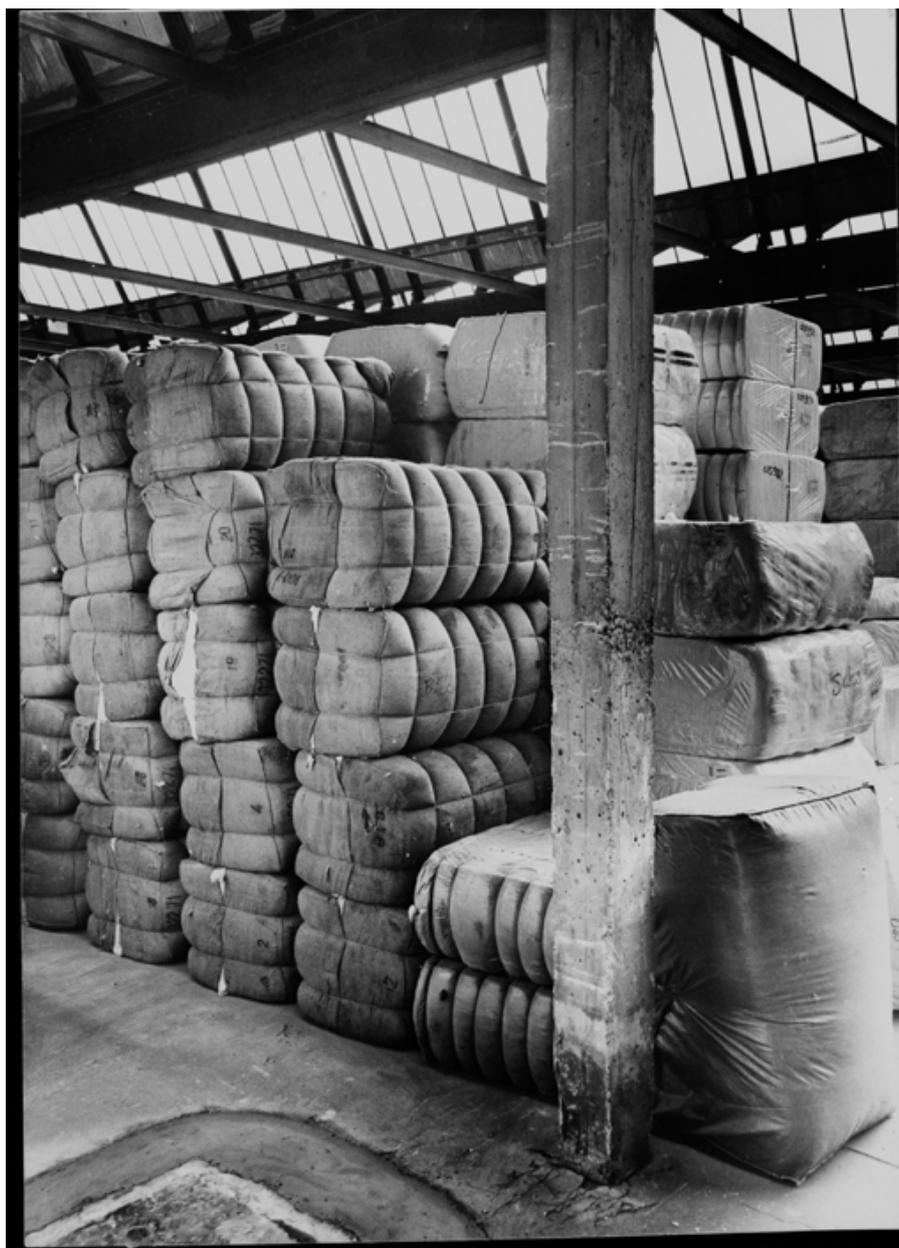
Stockage des matières premières (balles de laine et balles de fibranne) (vres 1960)

Stockage des matières premières
(balles de laine et balles
de fibranne) (vres 1960)
Repro. Didier Gourbin
IVR82_20073800203XB

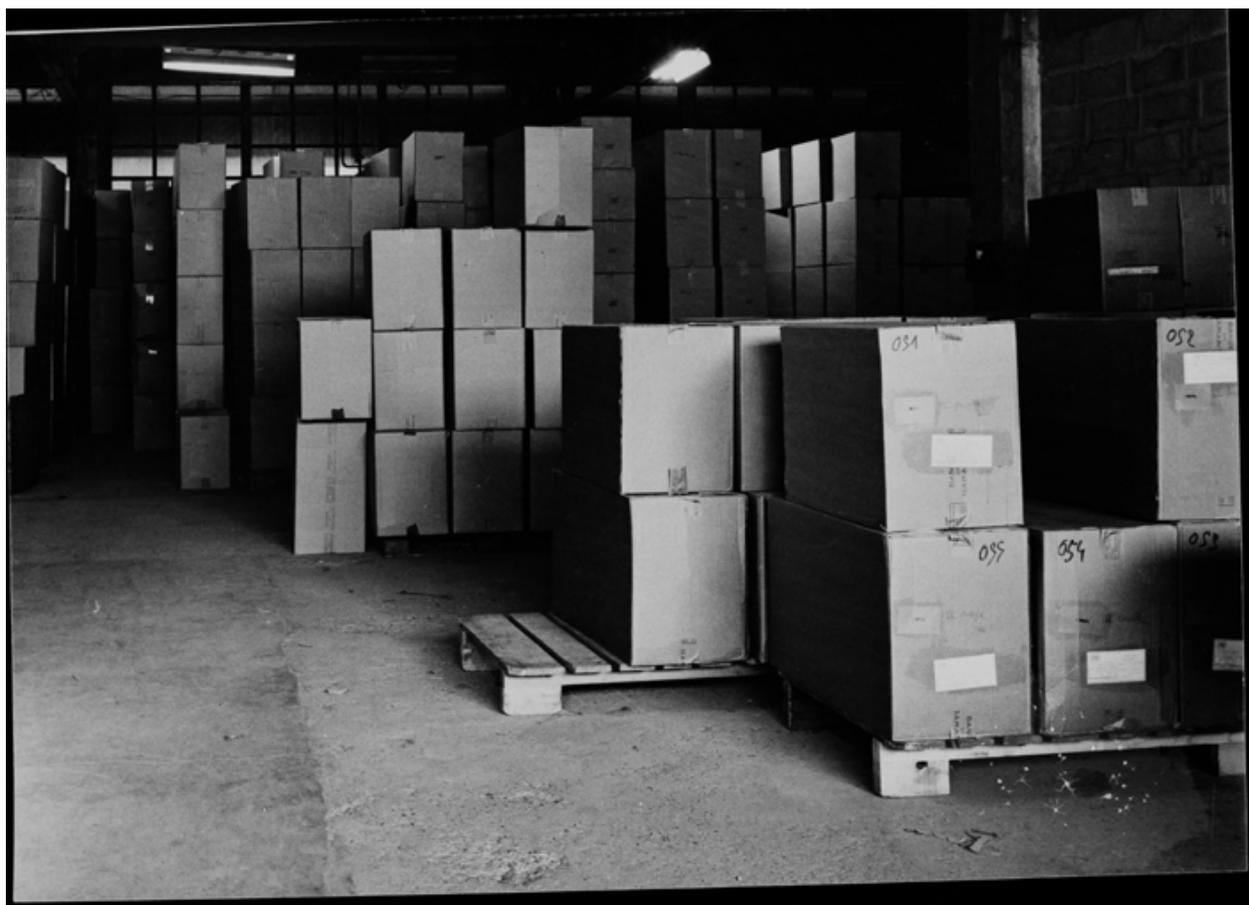
Stockage des couvertures et préparation des commandes

Stockage des couvertures et
préparation des commandes
Repro. Didier Gourbin
IVR82_20073800205XB

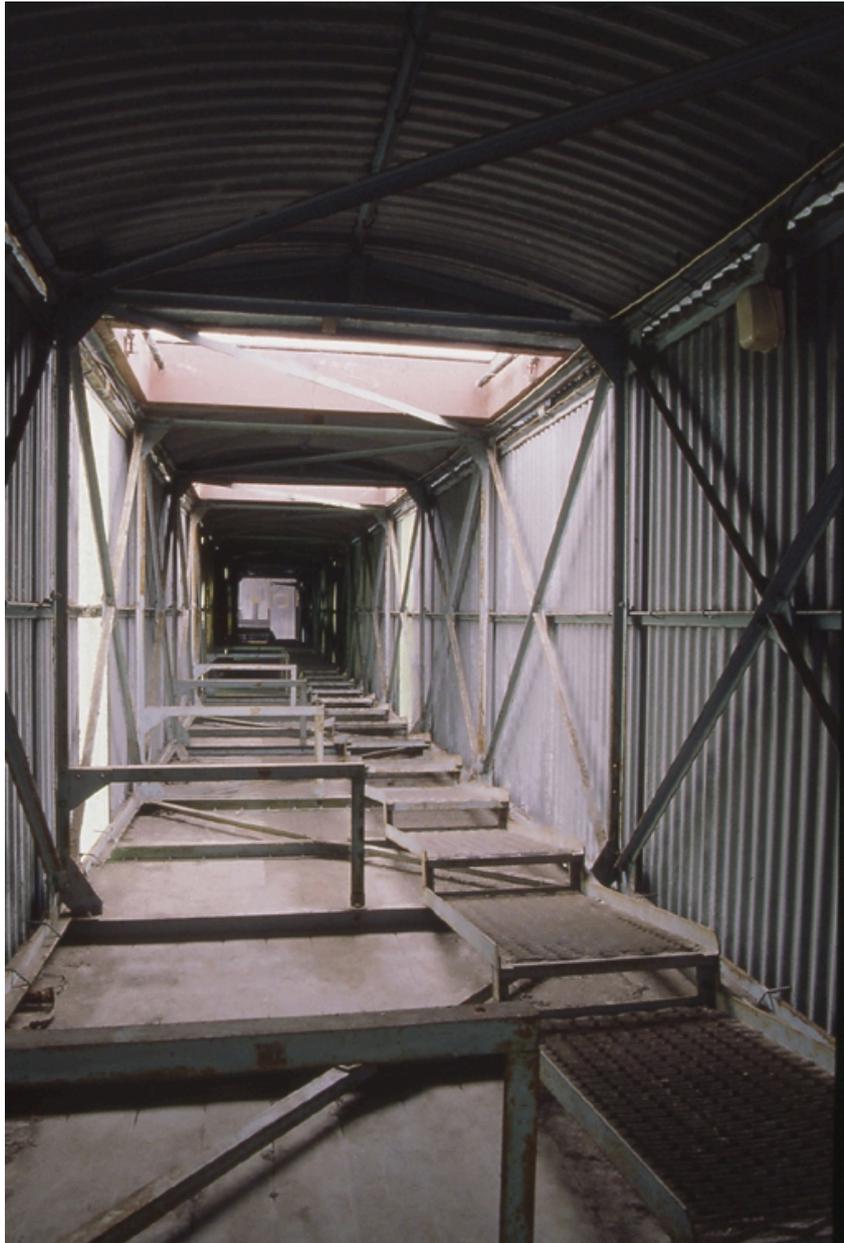
Passage traversant d'un atelier à l'autre

Passage traversant
d'un atelier à l'autre
Phot. Alain Franchella
IVR82_19993800165ZA

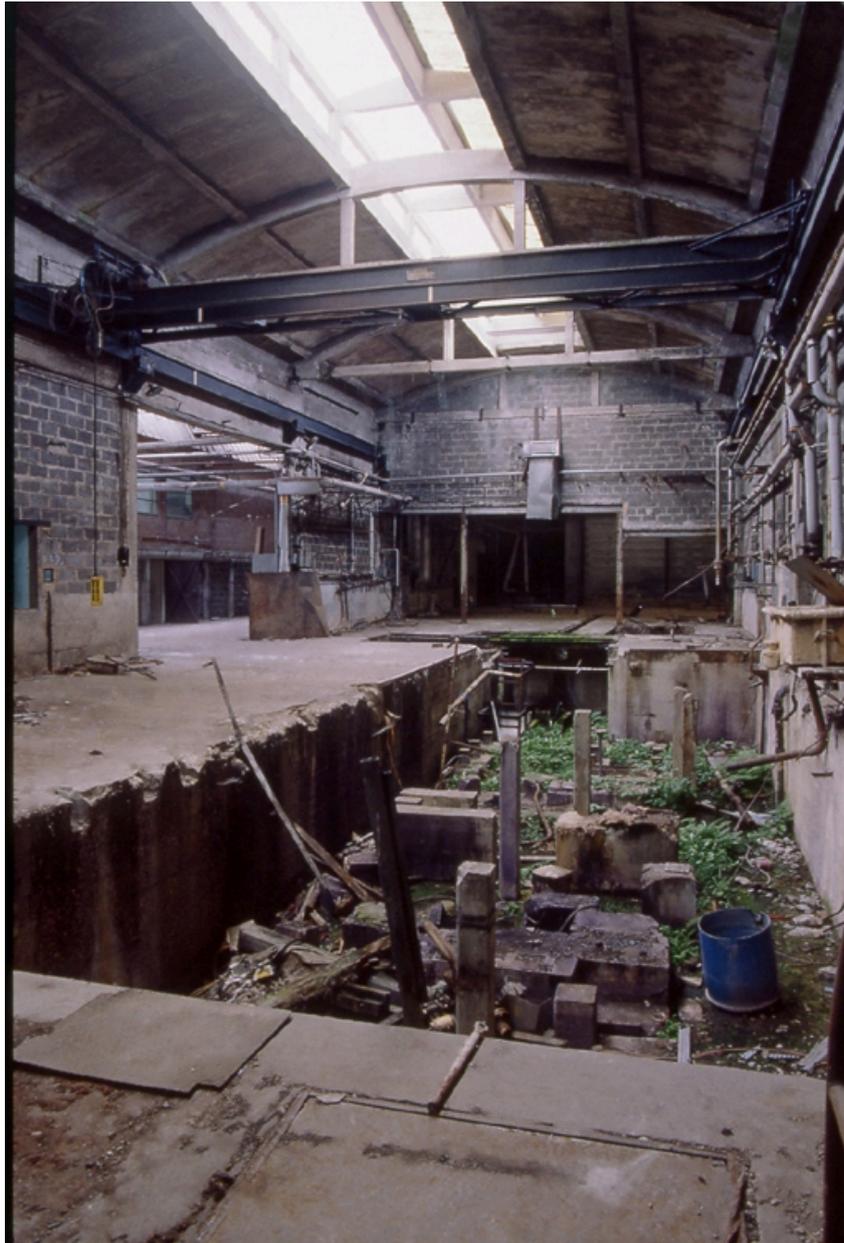
Détail fosse

Détail fosse
Phot. Alain Franchella
IVR82_19993800176ZA
