# Inventaire général du patrimoine culturel

Rhône-Alpes, Haute-Savoie Cusy Chez les Mièges-Ouest route du Château

# Ferme et four à pain

Numéro de dossier : IA74002508 Date de l'enquête initiale : 2015 Date(s) de rédaction : 2018

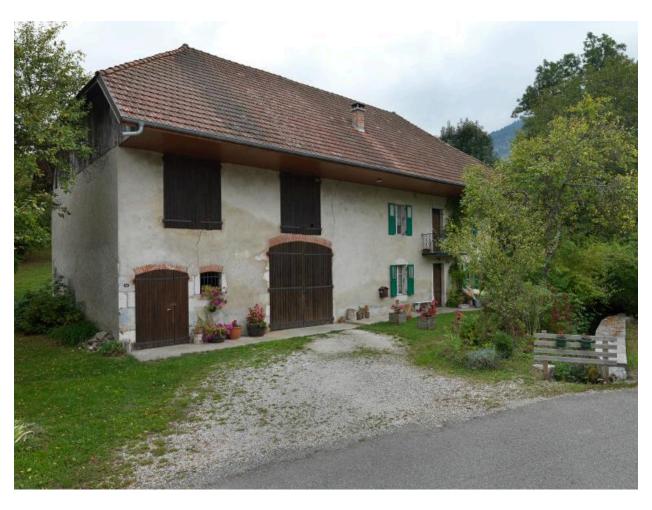
IVR84\_20167401904NUCAQ

Vue d'ensemble de la ferme de trois-quarts.

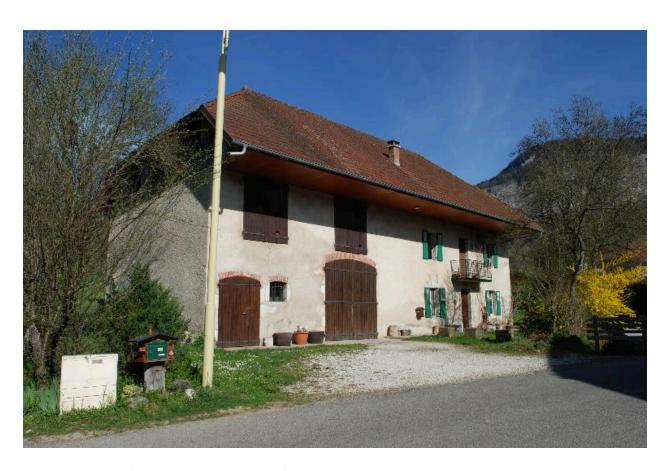
## IVR84\_20187400061NUCA

La ferme en ligne à juxtaposition comporte trois niveaux et trois parties distinctes qui sont, de gauche à droite (d'ouest en est) une étable, une grange et un logis. Le logis comporte une porte centrale avec un linteau en bâtière et deux piédroits à la base élargie. La porte d'entrée ouvre sur un couloir distribuant de part et d'autre deux pièces (cuisine et salle à manger à droite, salon et cave à gauche), et un escalier en bois tournant à retours à son extrémité nord desservant les chambres situées à l'étage. Trois baies sont percées dans la façade principale à l'étage du logis ; celle au centre est une porte-fenêtre ouvrant sur un balcon avec garde-corps en fer forgé à motifs de volutes. Au-dessus des portes doubles des communs, deux portes ouvrent sur le fenil qui occupe le comble. Les murs de la construction sont en moellon de calcaire enduits au ciment ; l'encadrement des baies est en pierre de taille de calcaire (briques pour le linteau de la grange et de l'étable). Un important avant-toit fermé est engendré par un désaxement de la charpente ; la toiture à longs pans et demi-croupes est couverte de tuiles plates mécaniques.

Vue densemble de trois-quarts avant gauche de la ferme.

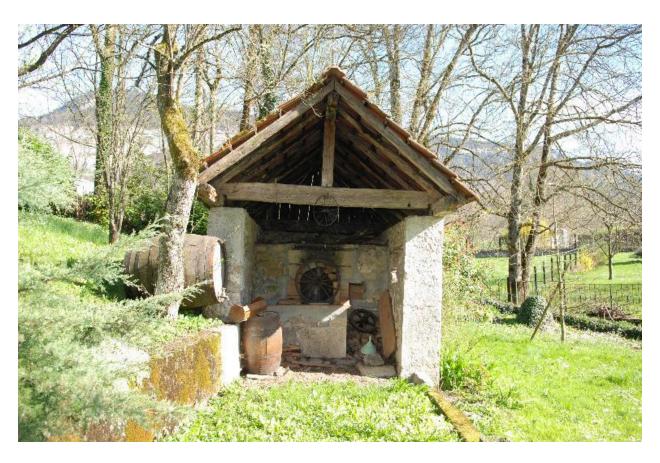
# IVR84\_20187400062NUCA

Le four à pain, de plan rectangulaire est construit en moellon de calcaire. L'entrée du four est encadrée de deux murs latéraux en avancée avec pierre de taille de calcaire aux extrémités. La voûte du four, est située derrière la bouche du four encadrée de molasse et surélevée de briques. La tablette est également en brique et le massif situé au-devant de la sole du four est construit en dalles de calcaire. Une niche est placée à droite de la bouche. Le toit à deux pans est couvert de tuiles plates mécaniques ; le pignon nord reçoit un bardage vertical en bois.

Vue d'ensemble du four à pain.
