Lyon 7e  
Guillotière  
12 rue Béchevelin

## Immeuble

Numéro de dossier : IA69007426  
Date de l'enquête initiale : 2016  
Date(s) de rédaction : 2016  
Cadre de l'étude : inventaire topographique Inventaire de la Ville de Lyon  
Degré d'étude : repéré

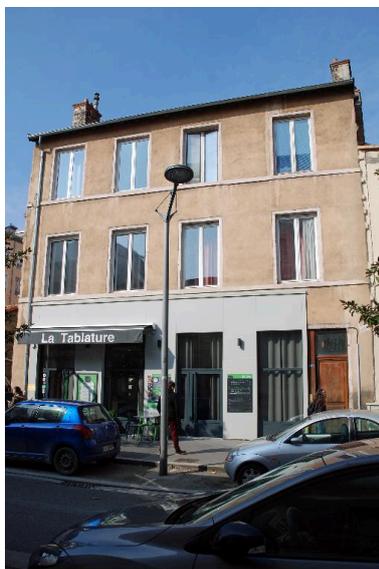
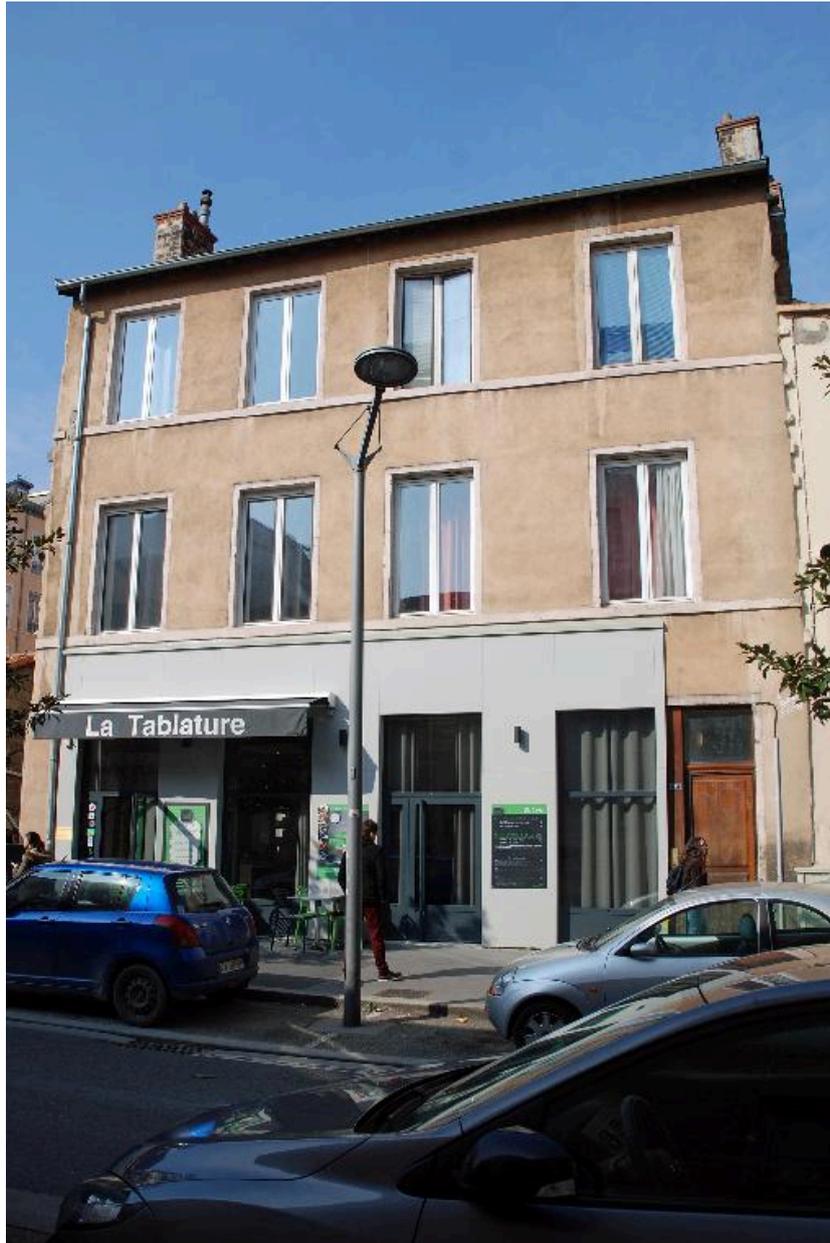
Vue générale, élévation sur rue  
Phot. Catherine Guégan  
IVR84\_20166900557NUCA

Vue générale, élévation sur rue

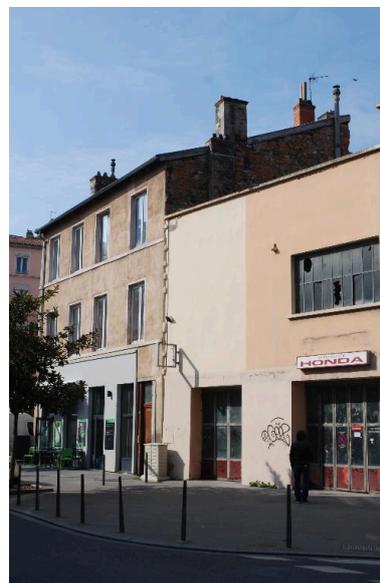
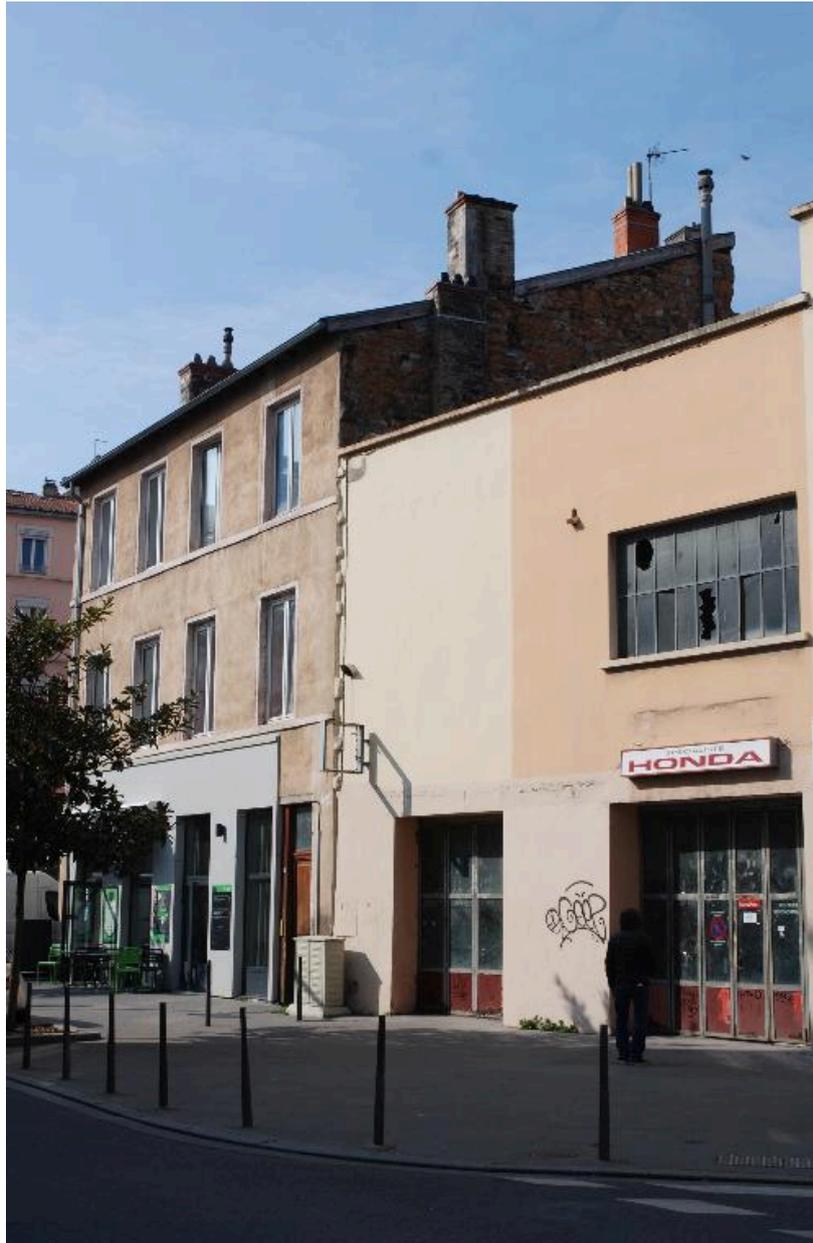
Vue latérale nord, montrant  
la toiture à un pan et le  
pignon en moellons apparents  
Phot. Catherine Guégan  
IVR84\_20166900559NUCA

Vue latérale nord, montrant la toiture à un pan et le pignon en moellons apparents

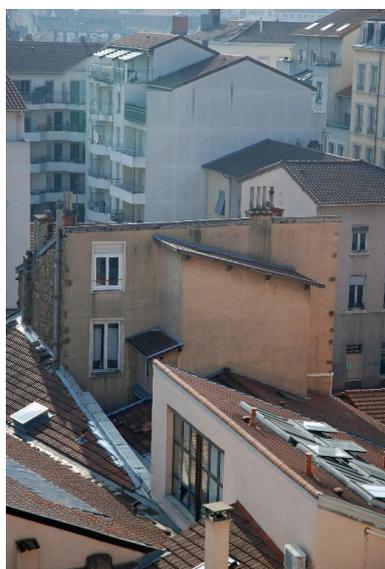
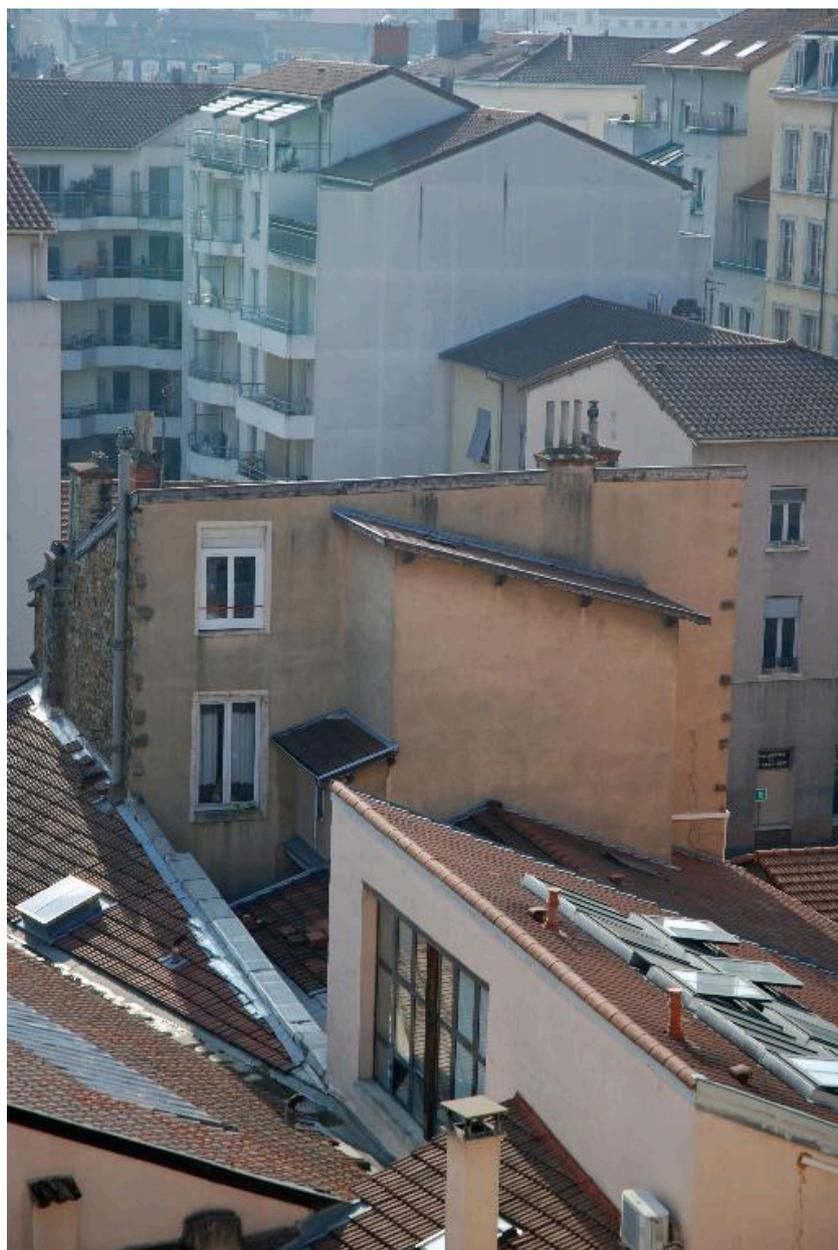
Vue des élévations  
postérieures, depuis l'ouest  
Phot. Catherine Guégan  
IVR84\_20166900560NUCA

Vue des élévations postérieures, depuis l'ouest

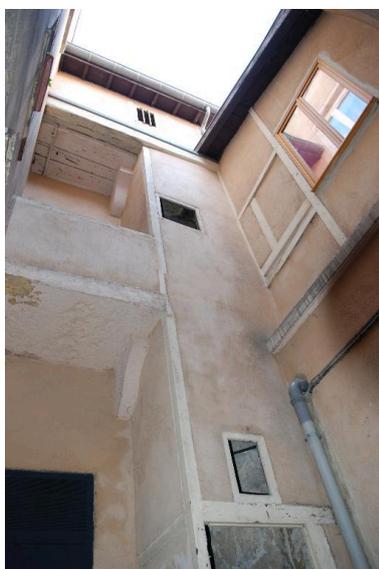
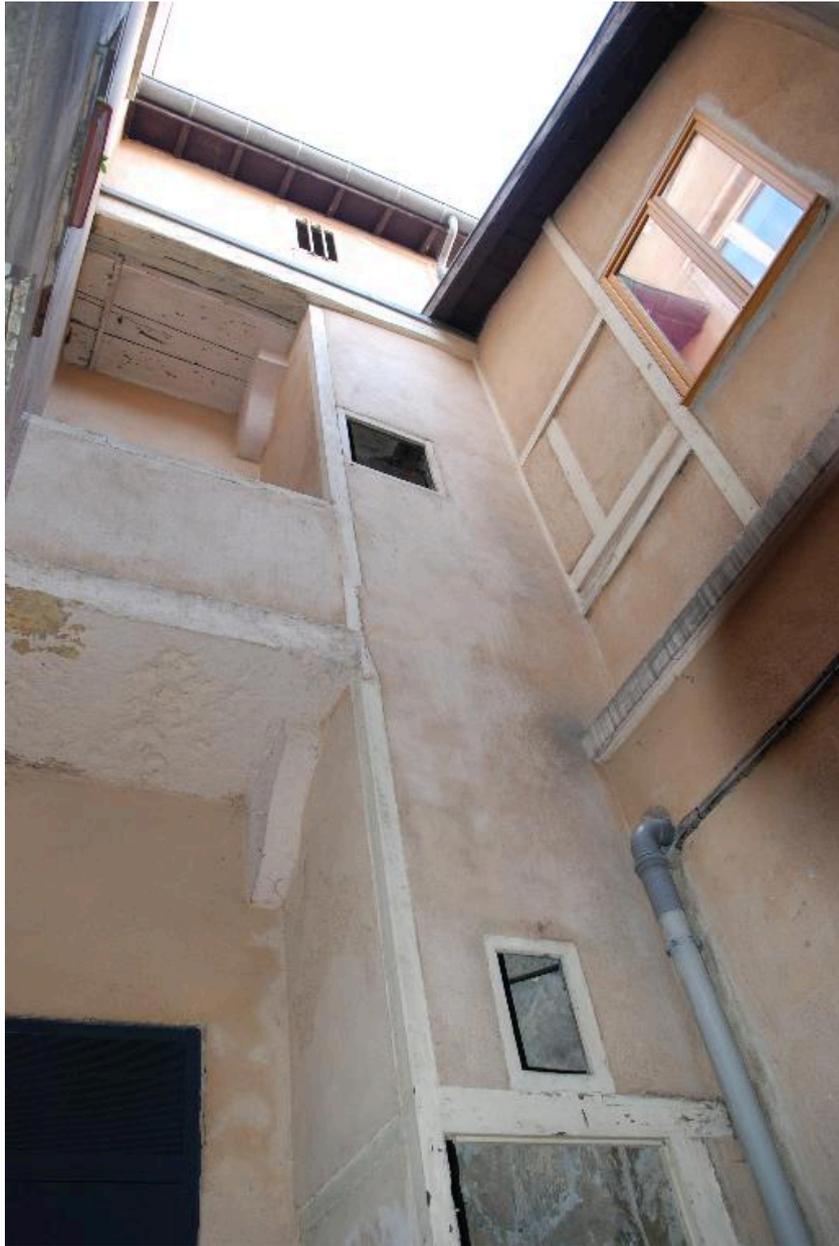
Vue de la cour, montrant les paliers  
de la tour d'escalier à gauche et la  
façade du bâtiment sur cour à droite  
Phot. Catherine Guégan  
IVR84\_20166900572NUCA

Vue de la cour, montrant les paliers de la tour d'escalier à gauche et la façade du bâtiment sur cour à droite
