Rhône-Alpes, Haute-Savoie
Cusy
Chez les Mièges-Ouest
route de Aix-les-Bains

Ferme

Numéro de dossier : IA74002507

Cadre de l'étude : inventaire topographique Inventaire du Parc naturel régional du Massif des Bauges

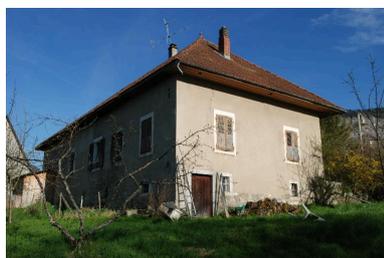
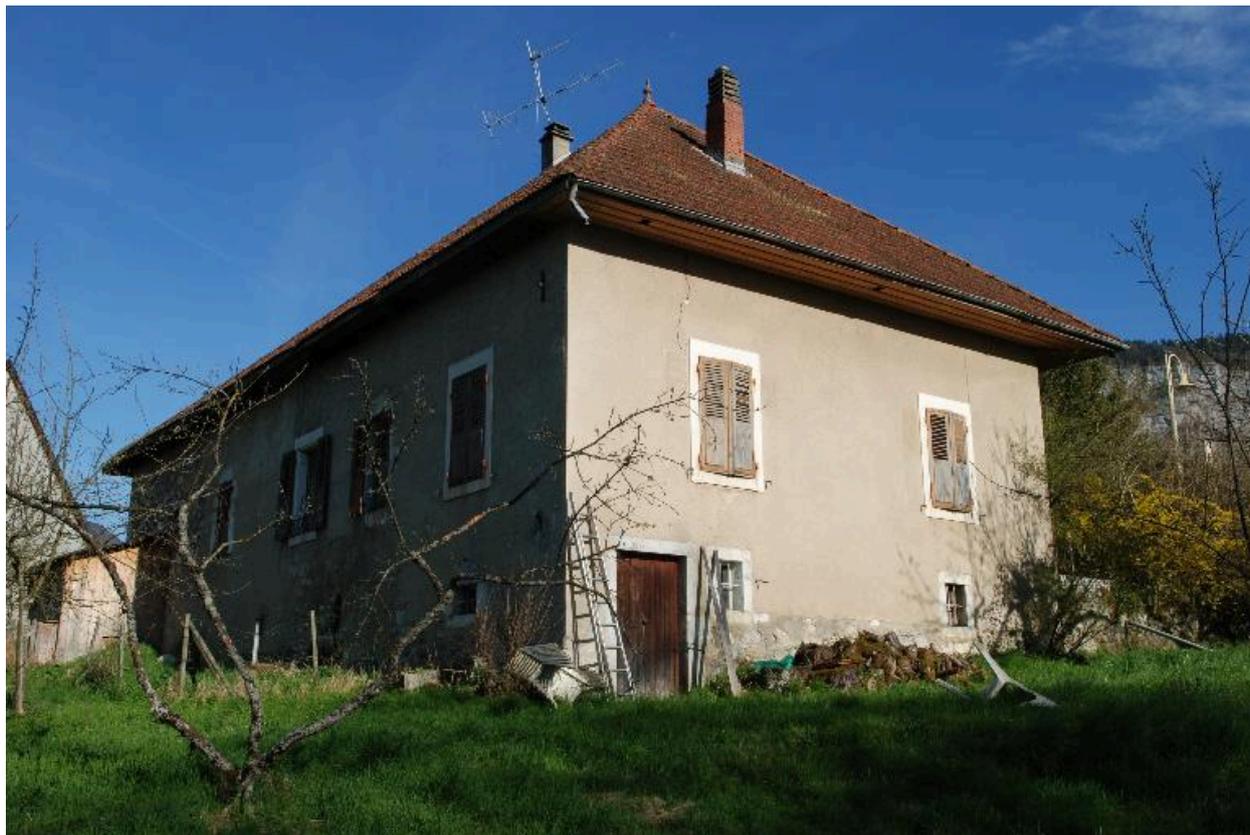
Vue d'ensemble de trois-quarts arrière droit.
Phot. Thierry Monnet
IVR84_20187400057NUCA

Vue d'ensemble de trois-quarts arrière droit.

La ferme de type à juxtaposition en ligne est établie sur un terrain avec une légère pente et possède trois niveaux : un étage de soubassement côté nord sur toute la surface du bâtiment ; au droit du logis se trouve une cave, accessible de plain-pied par une porte aménagée dans le mur pignon ouest (trois jours participent à son éclairage). Le rez-de-chaussée surélevé comprend trois parties distinctes qui sont, d'est en ouest (de droite à gauche) côté façade principale une étable, une grange et un logis. Ce dernier comporte un couloir central, au bout duquel se trouve un escalier desservant la cave et le comble, séparant les pièces d'habitation : deux chambres, une cuisine et une salle à manger. Les murs de construction sont enduits au ciment et constitués de moellons de calcaire ; l'encadrement des baies est en pierre de taille et ciment pour les plus récentes. La toiture à longs pans et croupes est couverte de tuiles plates mécaniques. La toiture a un large avant-toit fermé sur la façade principale lié au débord de la toiture par désaxement de la charpente.

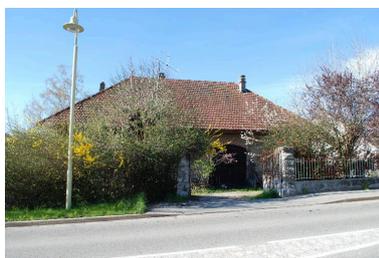
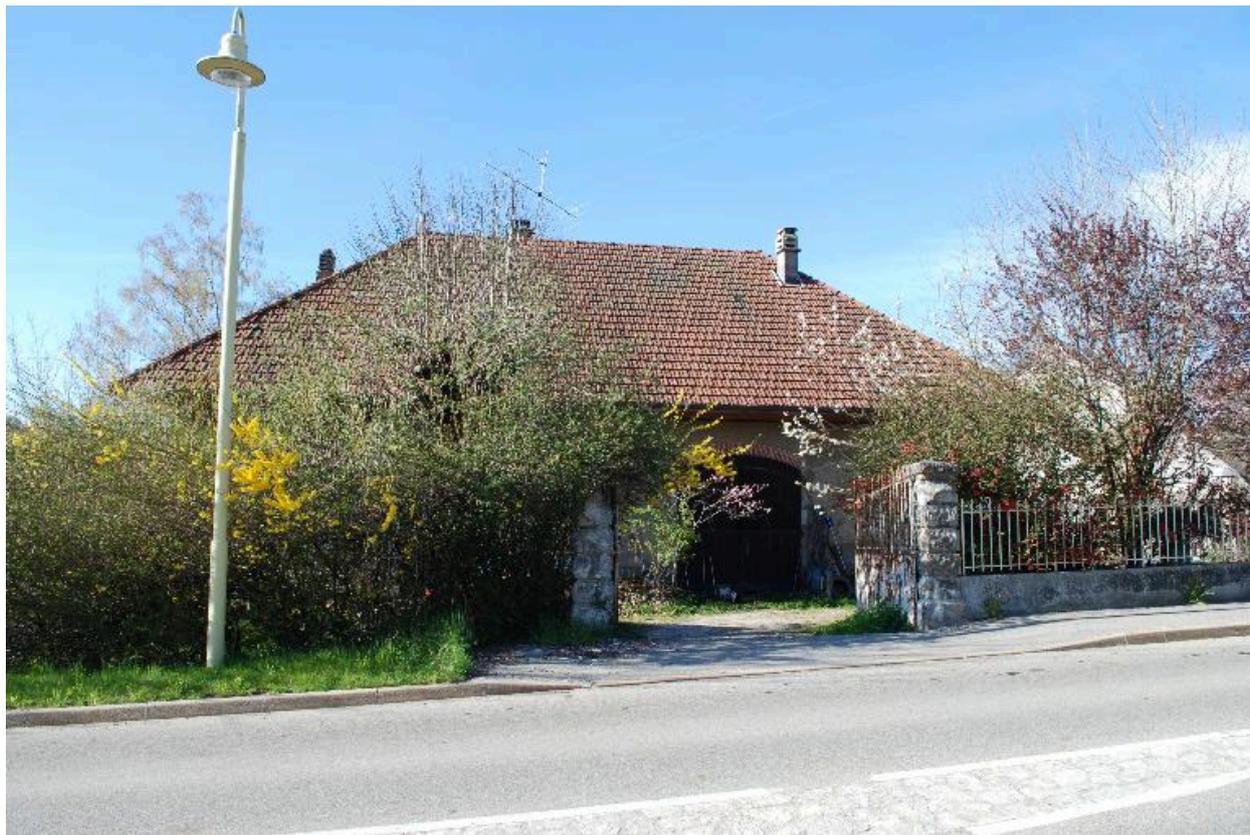
Vue d'ensemble de face.
Phot. Thierry Monnet
IVR84_20187400058NUCA

Vue d'ensemble de face.

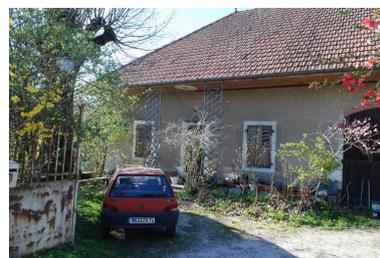
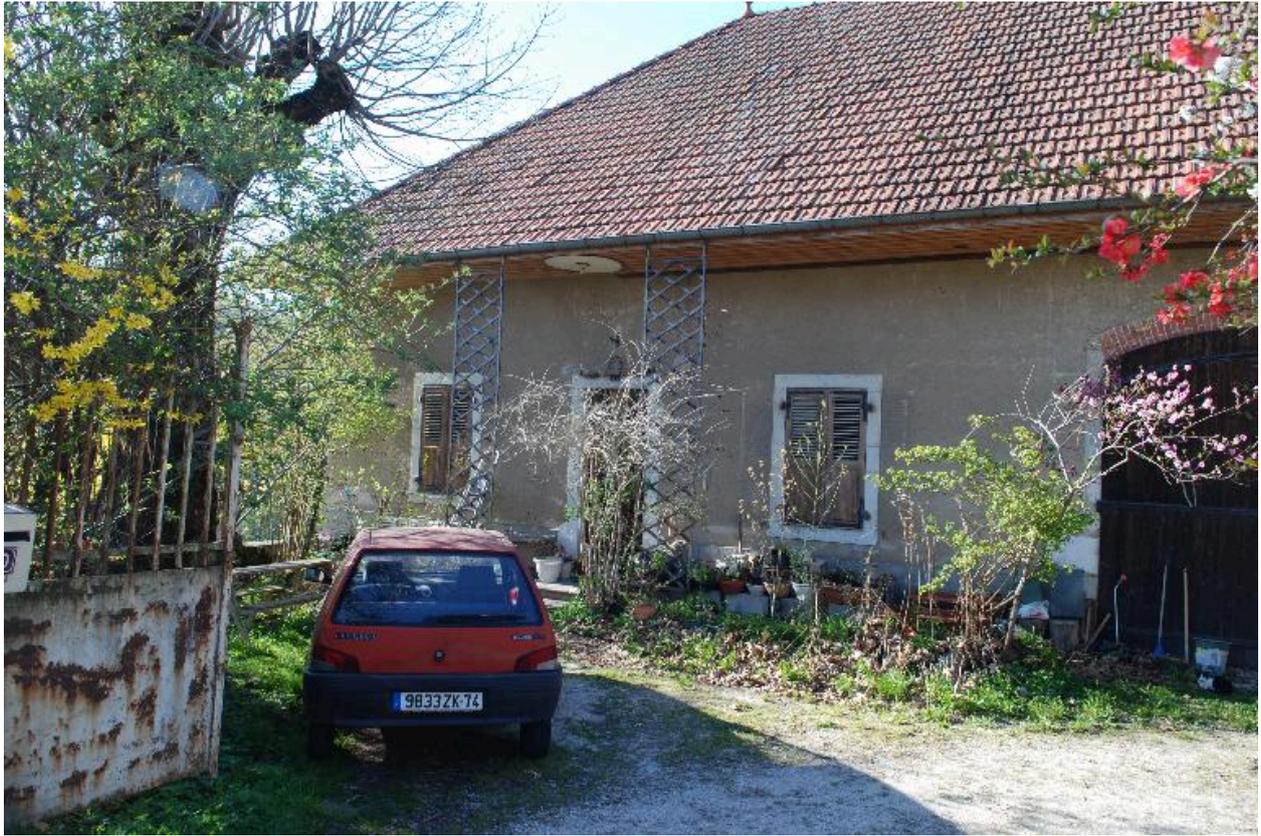
Vue partielle de la partie gauche de la façade principale.
Phot. Thierry Monnet
IVR84_20187400059NUCA

Vue partielle de la partie gauche de la façade principale.

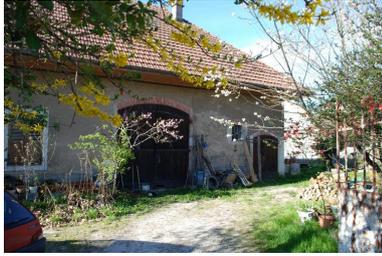
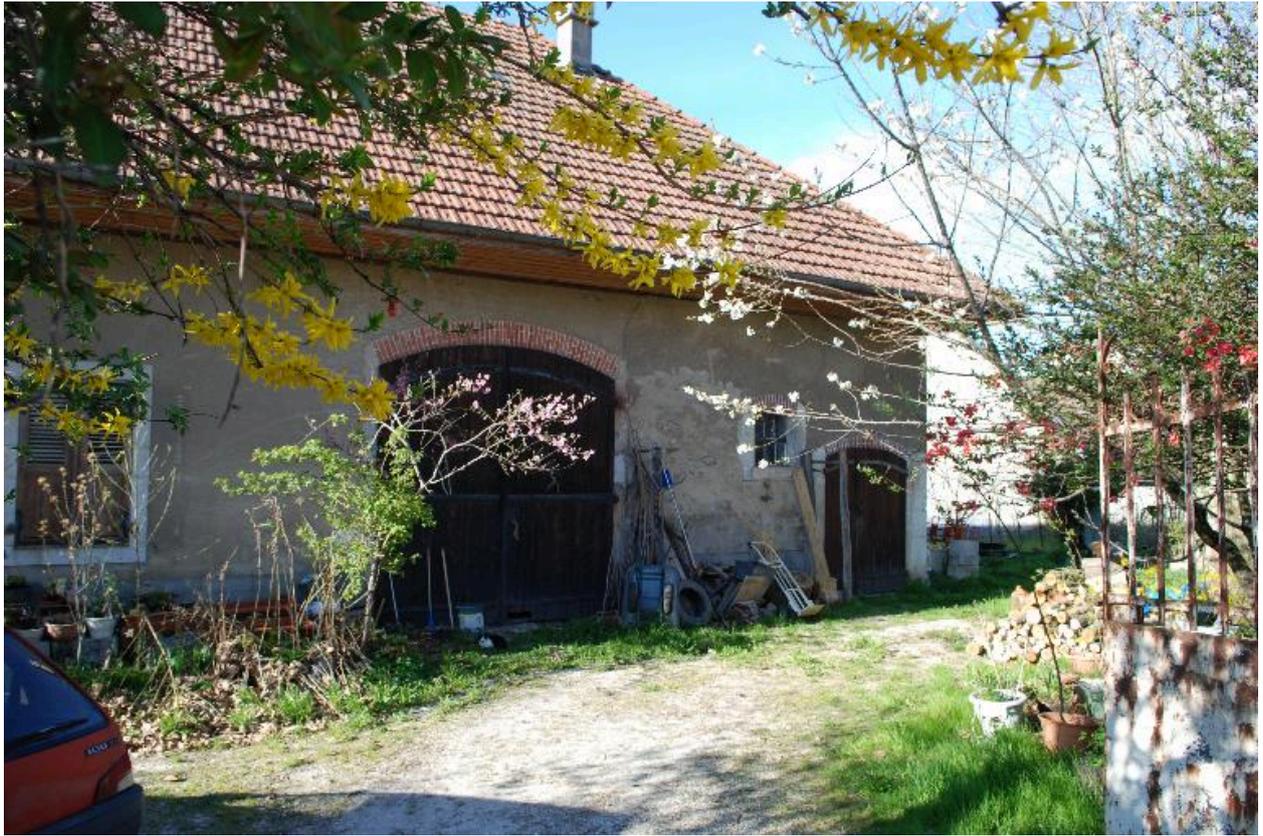
IVR84_20187400060NUCA

Vue partielle de la partie
droite de la façade principale.

Vue partielle de la partie droite de la façade principale.
