Rhône-Alpes, Haute-Savoie
Abondance
Chez les Ogays Haute-Savoie
chemin des Ogays

Pont de Chez les Ogays

Numéro de dossier : IA74002912
Date de l'enquête initiale : 2019
Date(s) de rédaction : 2019
Cadre de l'étude : enquête thématique régionale Points de franchissement de la Haute-Savoie
Degré d'étude : recensé

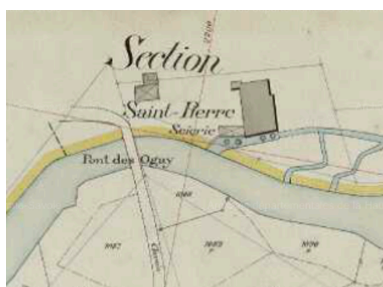
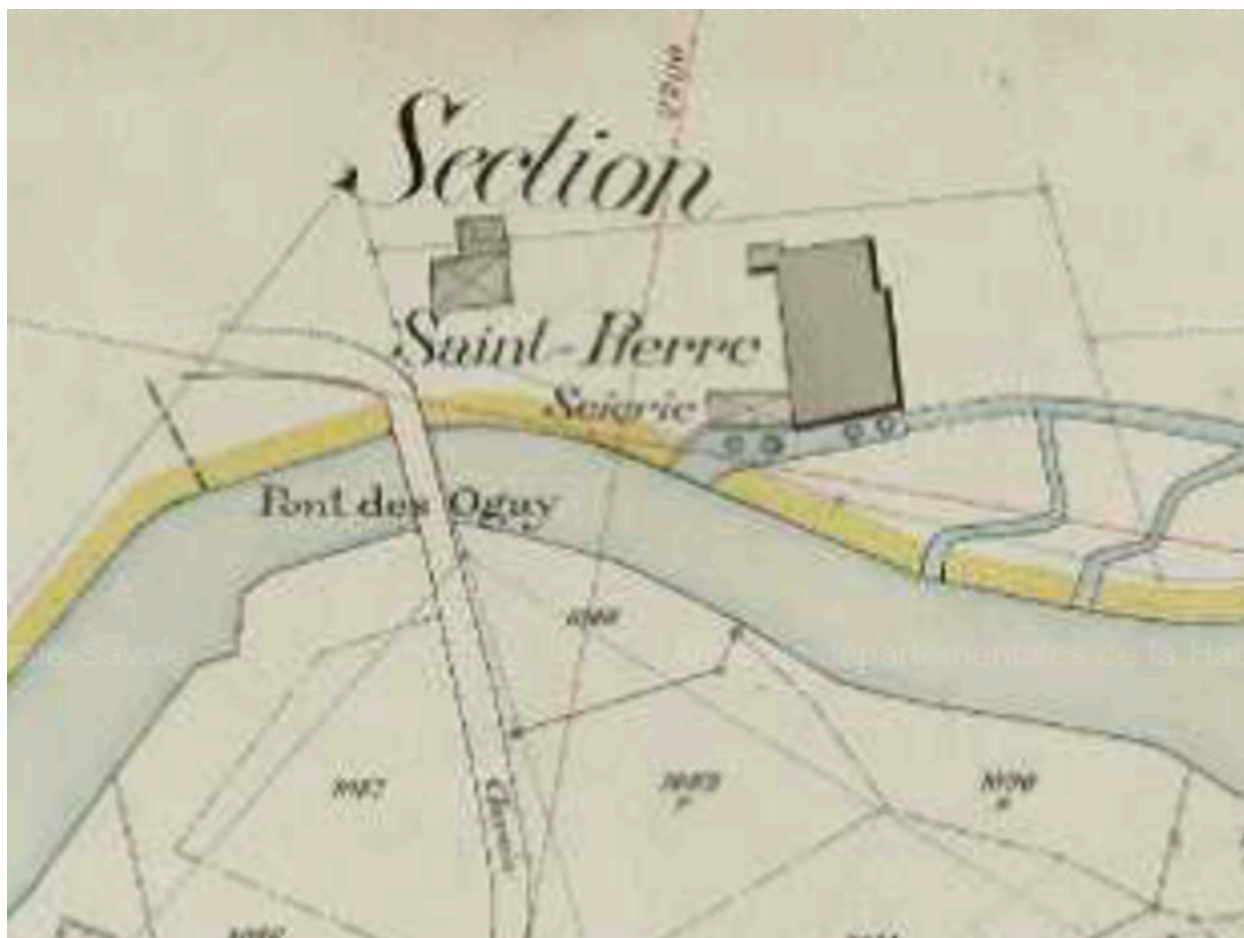
Extrait de la section A Feuille n°7 du cadastre de la Chapelle d'Abondance, 26 mars 1920 (AD Haute-Savoie 3P3/2088)
IVR84_20207400946NUCA

Extrait de la section A Feuille n°7 du cadastre de la Chapelle d'Abondance, 26 mars 1920 (AD Haute-Savoie 3P3/2088)

Le Pont de Chez les Ogays apparaît sur le cadastre de la commune de Châtel de 1920, Section A, feuille n°7. On peut également y voir une scierie attenante en rive droite, avec son bief. Le bâtiment existe toujours. Le pont a été manifestement élargi à une période plus récente, car une partie de sa structure en aval est en béton, alors que la partie amont est en voûte de pierre.

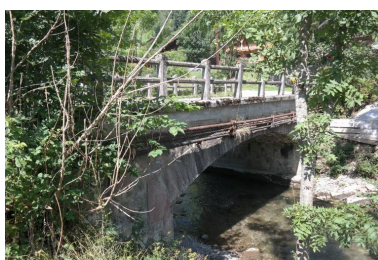
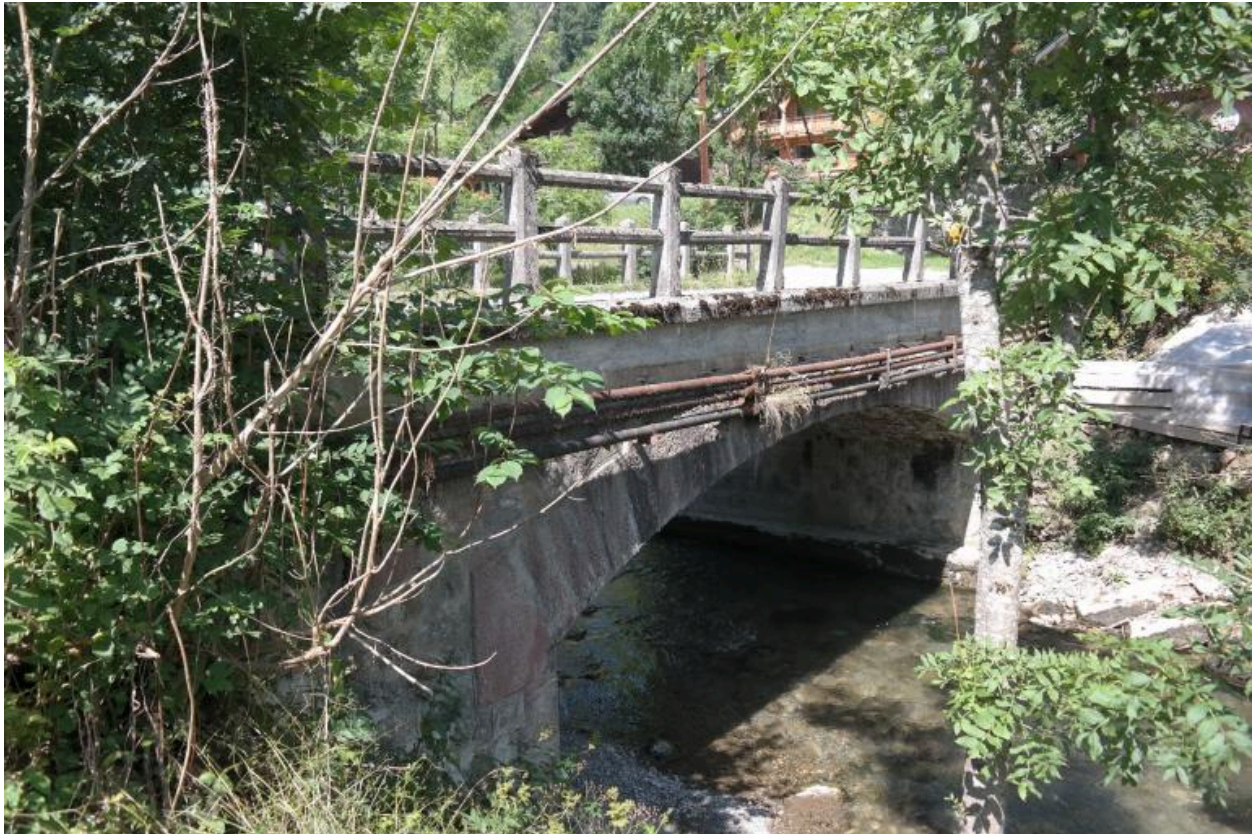
Vue générale du pont de Chez les Ogays
Phot. Pascale Renard
IVR84_20197401204NUCA

Vue générale du pont de Chez les Ogays

Le pont de Chez les Ogays enjambe la Dranse d'Abondance au lieu-dit des Chez les Ogays, sur la commune de la Chapelle d'Abondance. Sa structure est en voûte de pierre et en dalle béton. La voûte surbaissée est en pierre maçonnée avec un bandeau en pierre de taille de couleur rosée. Le pont a été élargi en aval par une structure bétonnée. Les piles en pierre et béton reposent sur une semelle bien visible. Le revêtement de la chaussée est en bitume, sans trottoir. Les rambardes, de part et d'autre du pont sont en béton. Elles sont relativement abîmées. Sa longueur est d'environ 20 mètres, pour une largeur d'environ 6,5 mètres.

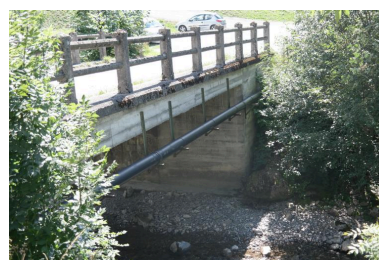
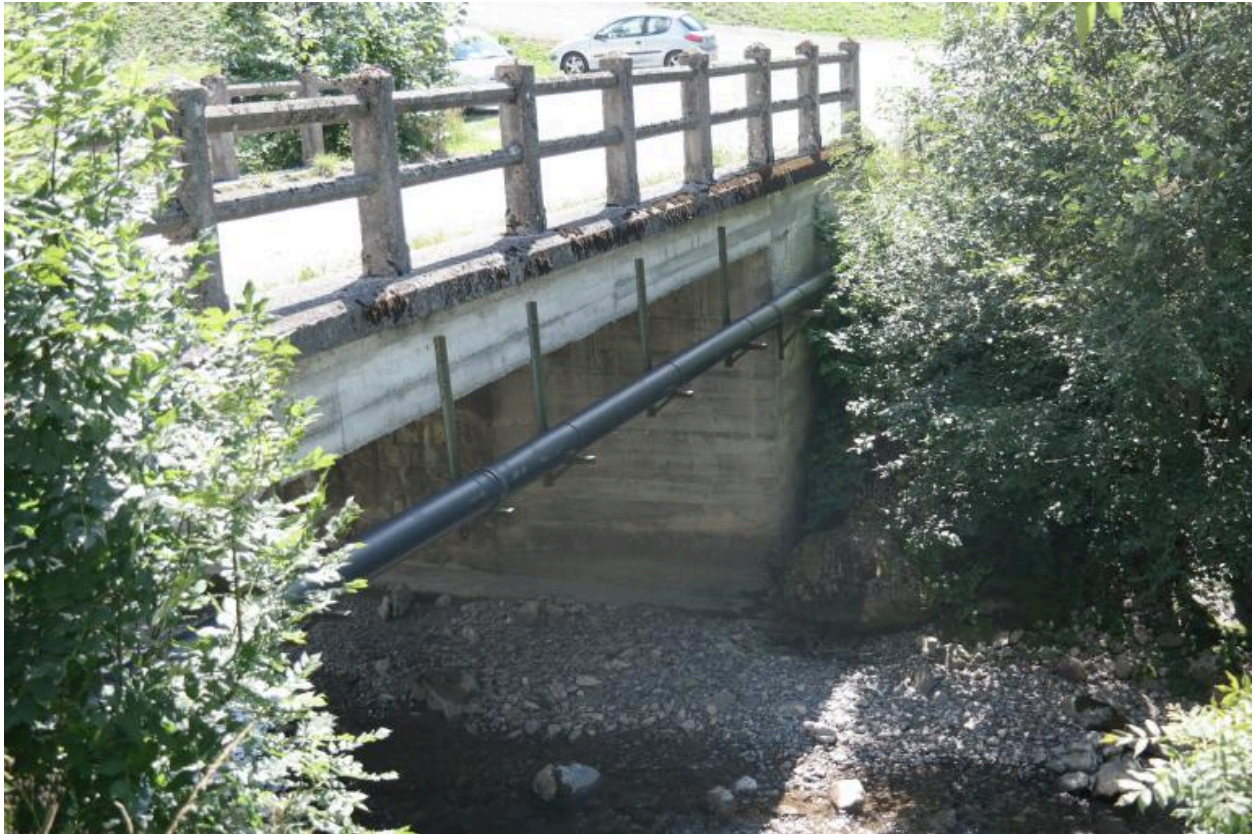
Pont de Chez les Ogays, vue de la face aval
Phot. Pascale Renard
IVR84_20207400947NUCA

Pont de Chez les Ogays, vue de la face aval

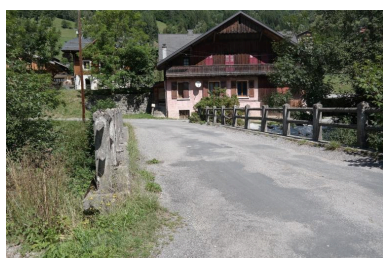
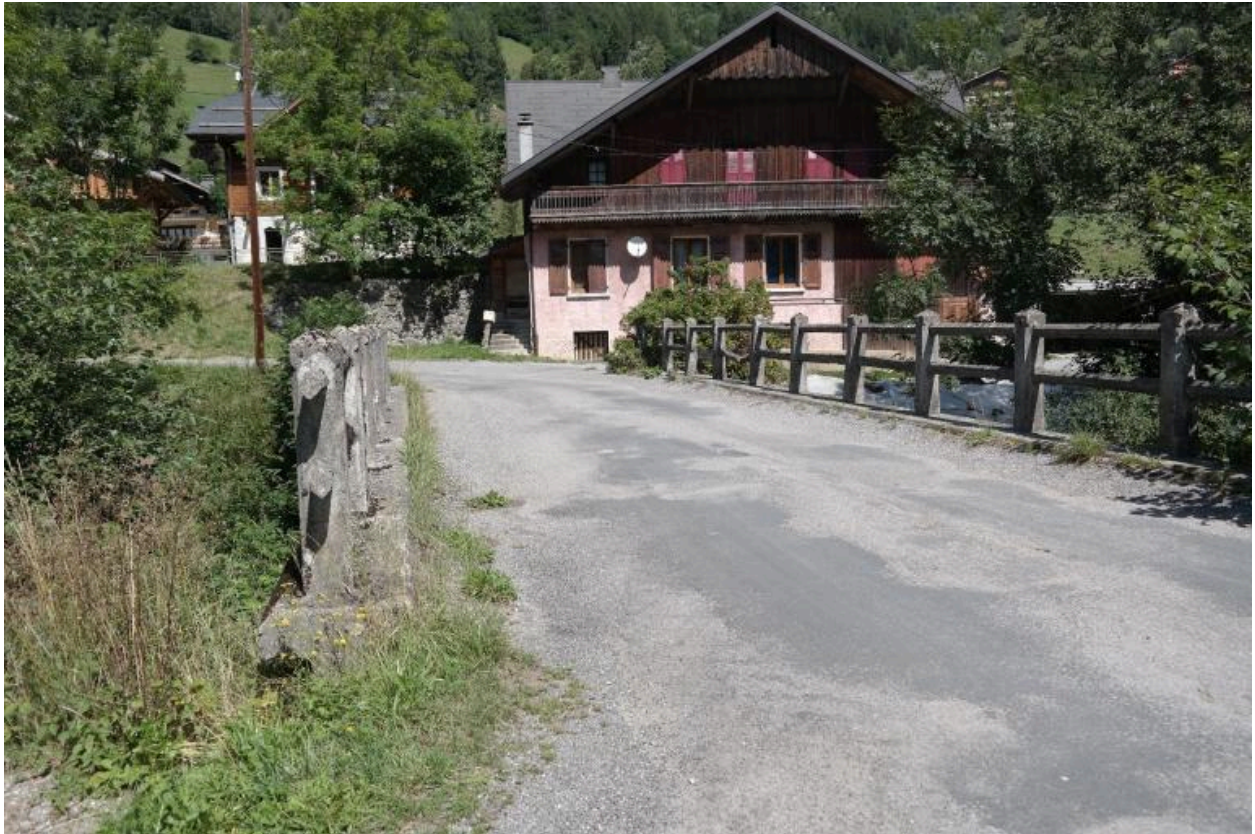
Pont de Chez les Ogays, vue de la chaussée et des garde-corps
Phot. Pascale Renard
IVR84_20207400948NUCA

Pont de Chez les Ogays, vue de la chaussée et des garde-corps

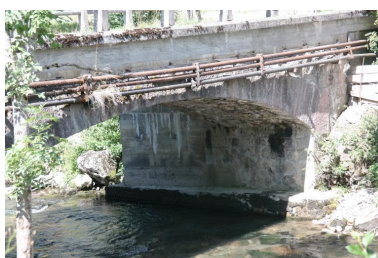
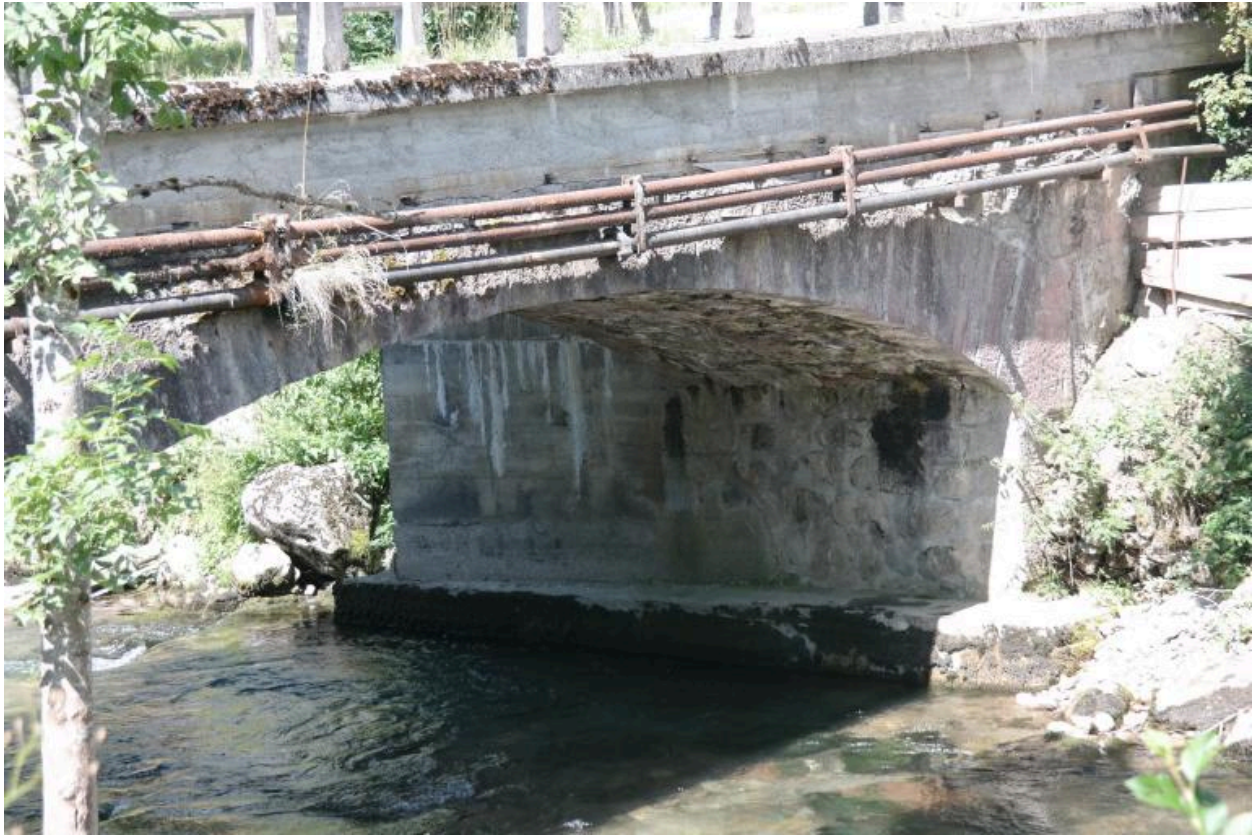
Pont de Chez les Ogays, vue de la voûte
Phot. Pascale Renard
IVR84_20207400949NUCA

Pont de Chez les Ogays, vue de la voûte

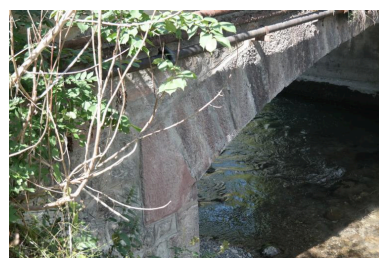
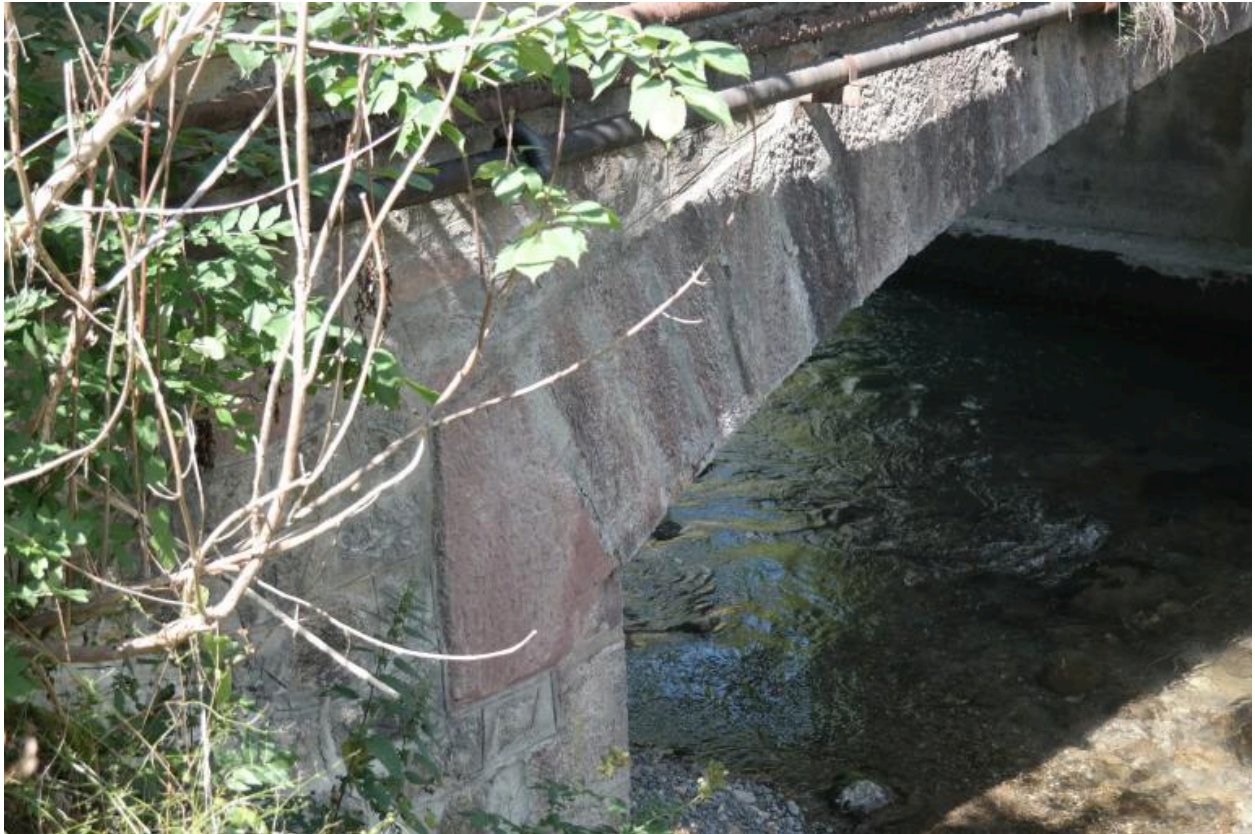
Pont de Chez les Ogays, détail de la voûte
Phot. Pascale Renard
IVR84_20207400950NUCA

Pont de Chez les Ogays, détail de la voûte
