Rhône-Alpes, Savoie
Mouxy
Le Crêt
la Creuse

Scierie Blanc puis moulin et battoir Exertier

Numéro de dossier : IA73002715

Cadre de l'étude : patrimoine industriel Patrimoine hydraulique des Pays de Savoie

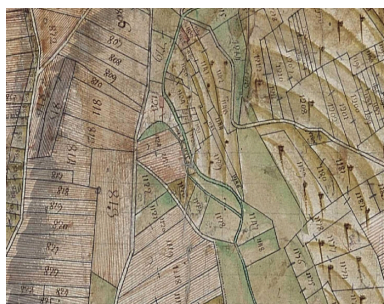
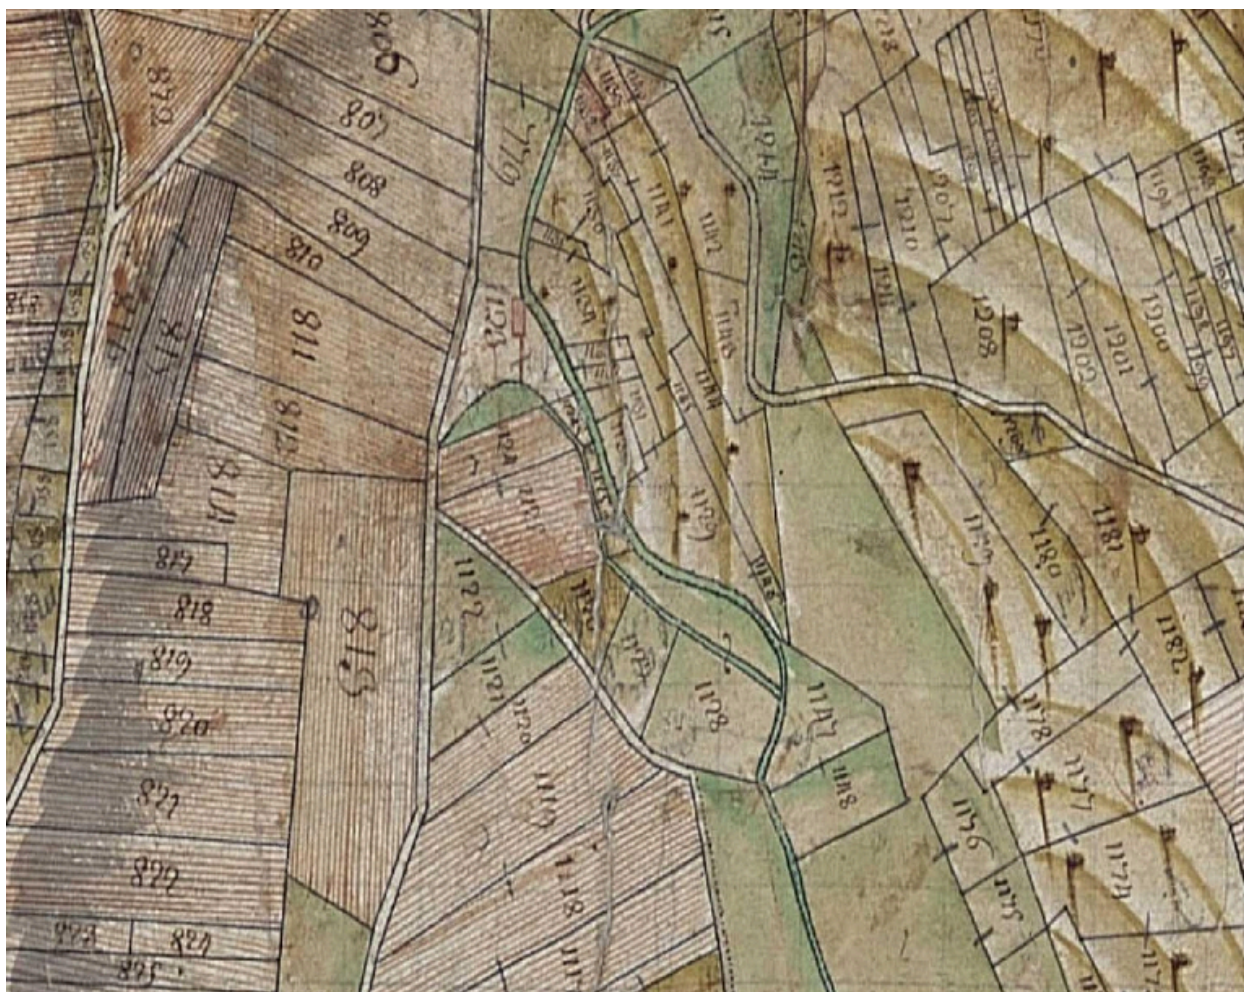
Cadastré de 1732. Cadastre de 1728 AD Savoie. C 3485
Phot. Yannick Milleret
IVR82_20127301514NUCA

Cadastré de 1732. Cadastre de 1728 AD Savoie. C 3485

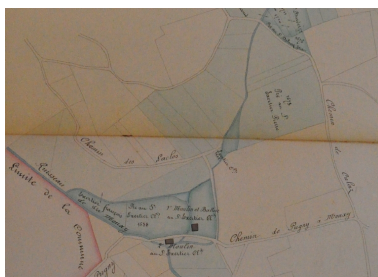
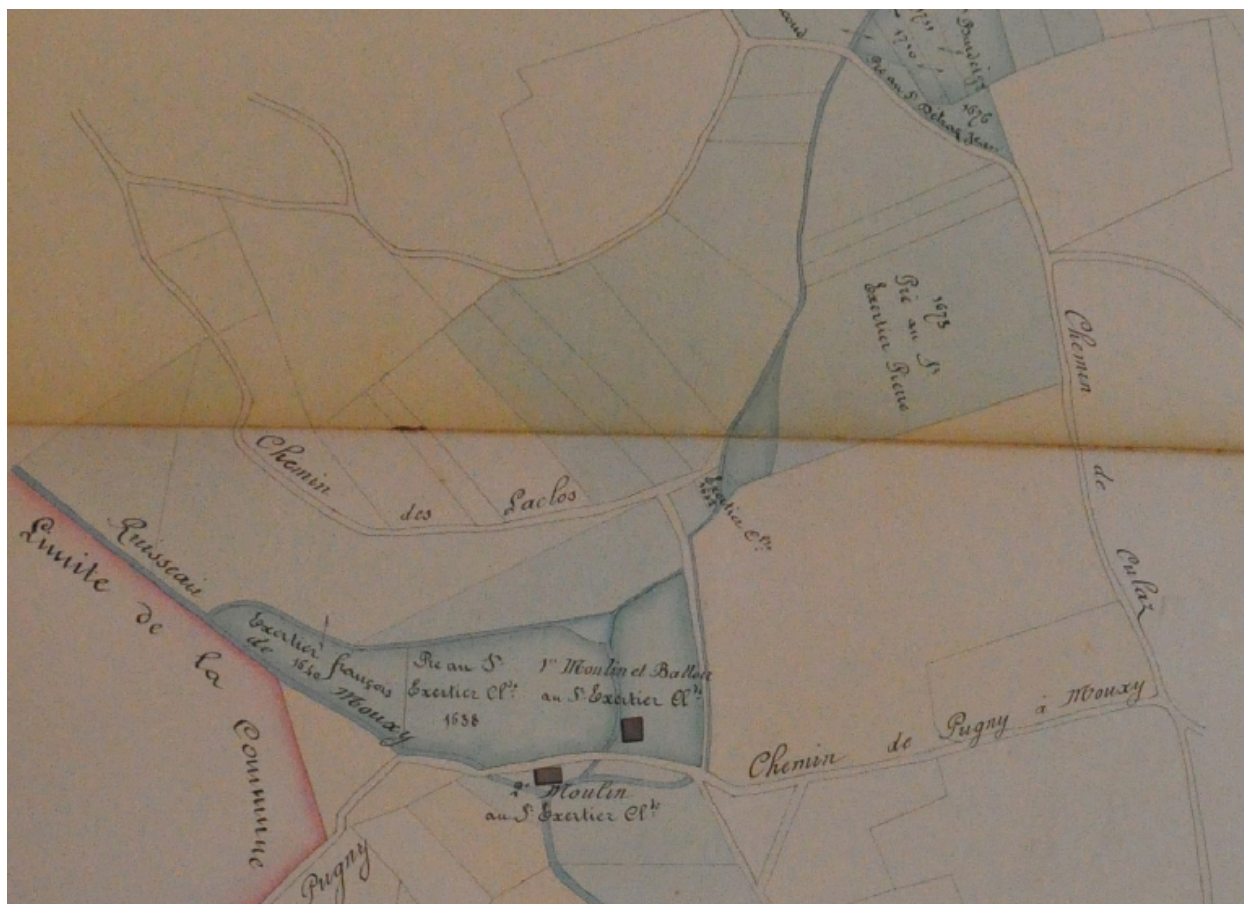
Plan des prises d'eau sur le ruisseau des Corbières, 1869. Plan des prises d'eau sur le ruisseau des Corbières, 1869 AD Savoie. 81S52
Phot. Yannick Milleret
IVR82_20127301515NUCA

Plan des prises d'eau sur le ruisseau des Corbières, 1869. Plan des prises d'eau sur le ruisseau des Corbières, 1869 AD Savoie. 81S52

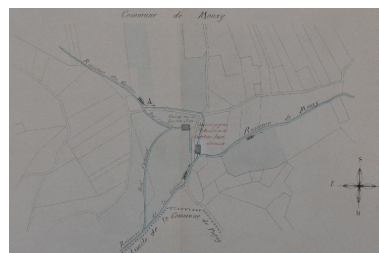
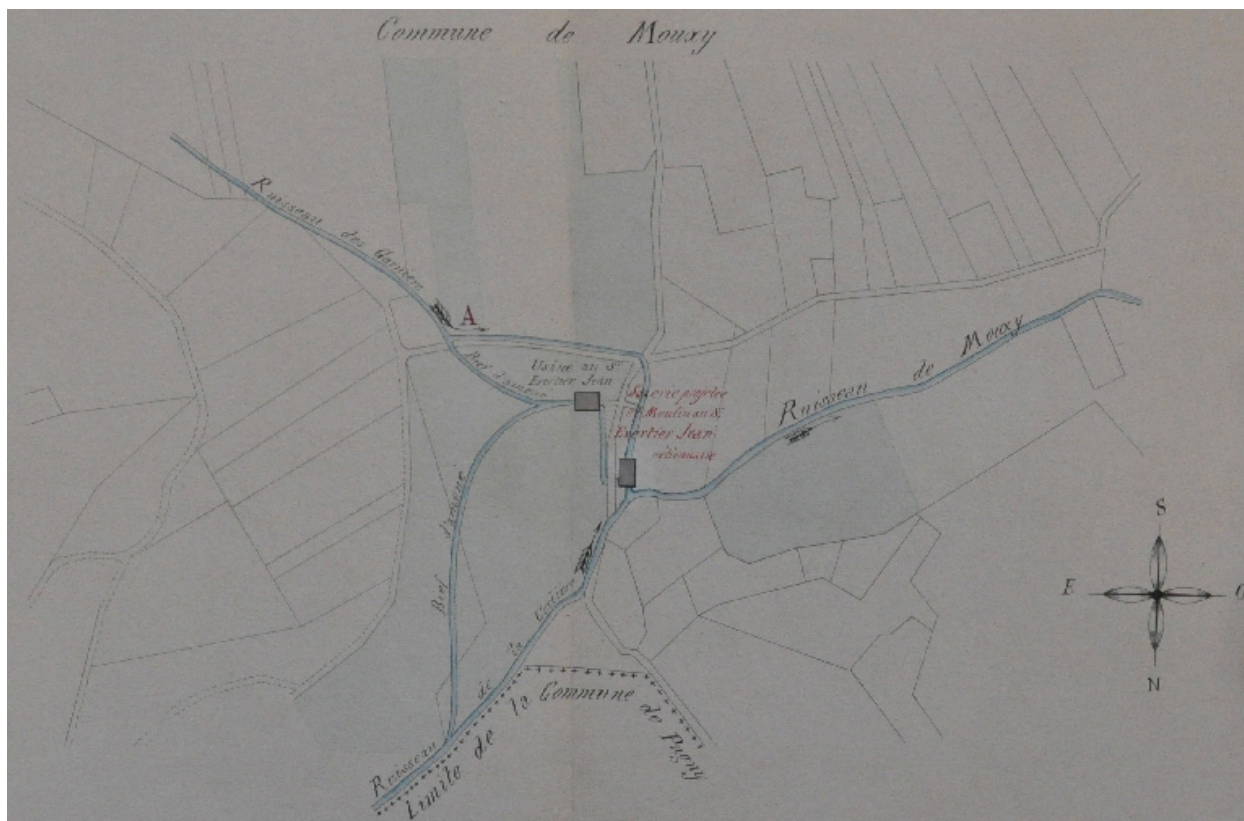
Plan des artifices de Jean Exertier sur le ruisseau de Corbières, 1879. Plan des artifices de Jean Exertier sur le ruisseau de Corbières, 1879 AD Savoie. 81S52
Phot. Yannick Milleret
IVR82_20127301516NUCA

Plan des artifices de Jean Exertier sur le ruisseau de Corbières, 1879. Plan des artifices de Jean Exertier sur le ruisseau de Corbières, 1879 AD Savoie. 81S52

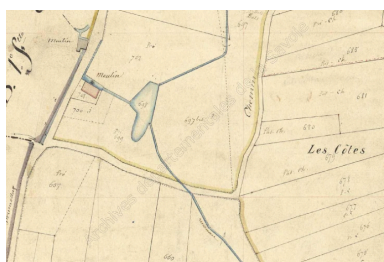
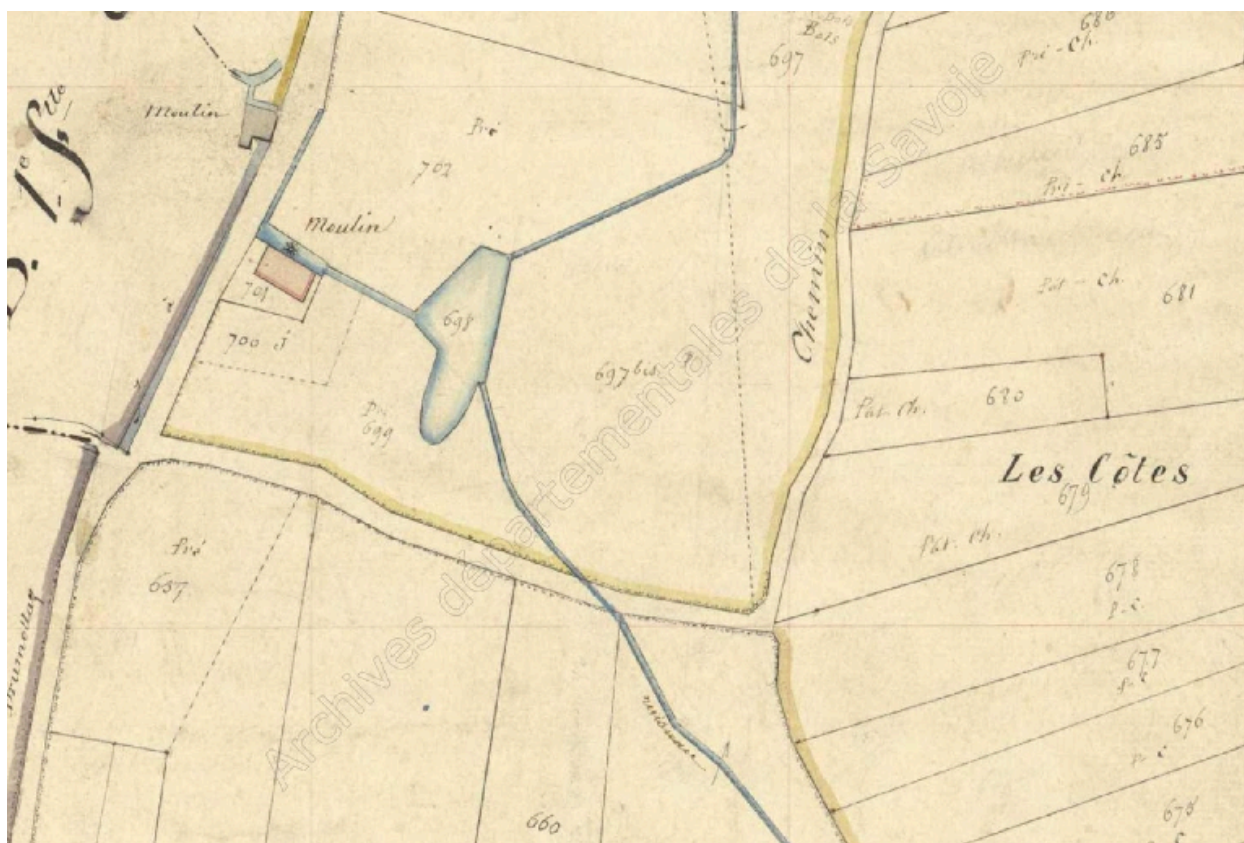
Premier cadastre français, 1880. Cadastre de 1880 AD Savoie. 3P 7186
Phot. Yannick Milleret
IVR82_20127301517NUCA

Premier cadastre français, 1880. Cadastre de 1880 AD Savoie. 3P 7186

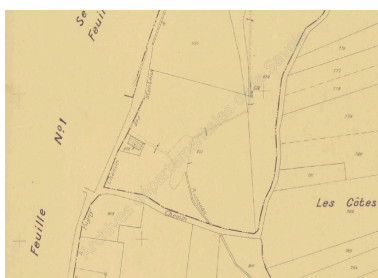
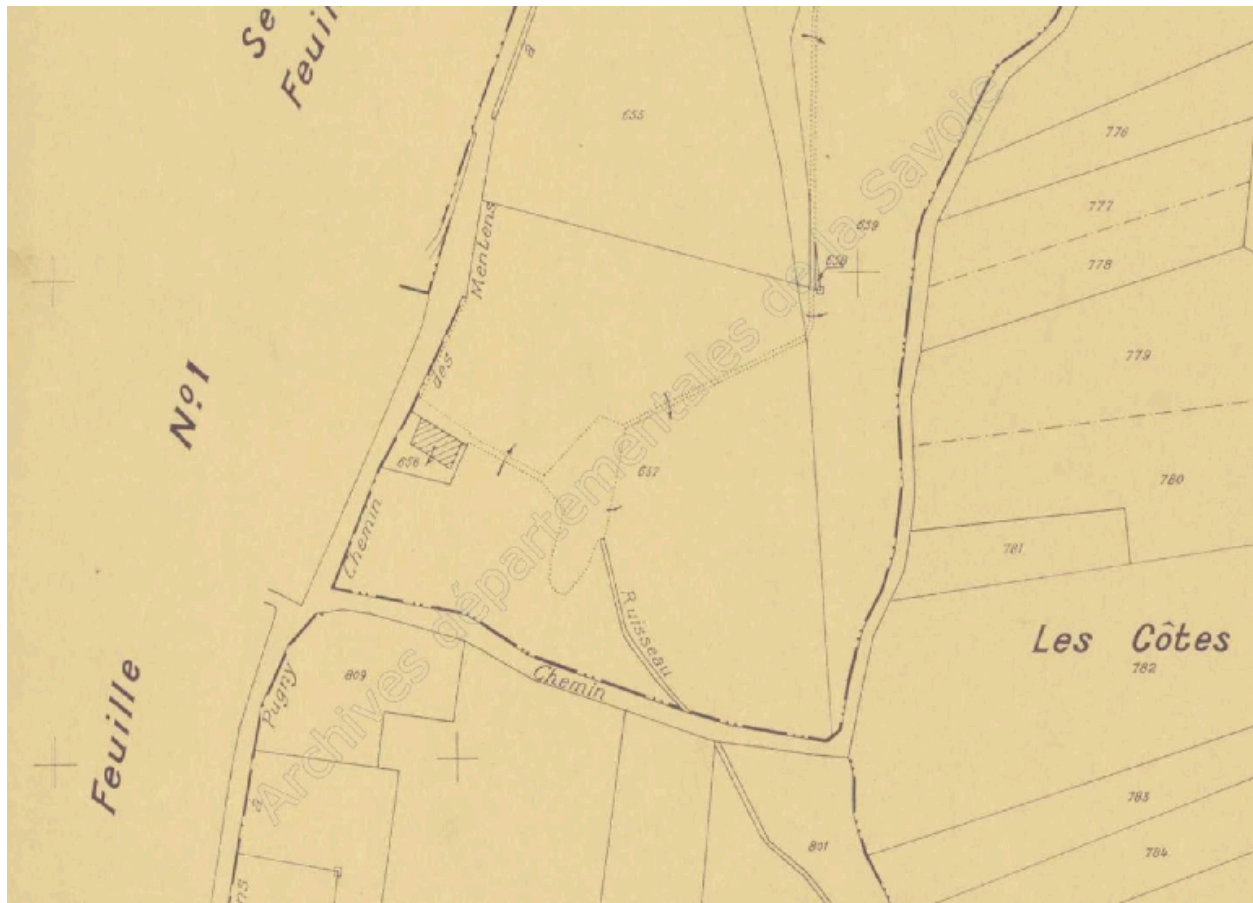
Cadastré rénové, 1935-1988. Cadastre de 1935-1988 AD Savoie. 3P 7187
Phot. Yannick Milleret
IVR82_20127301518NUCA

Cadastré rénové, 1935-1988. Cadastre de 1935-1988 AD Savoie. 3P 7187

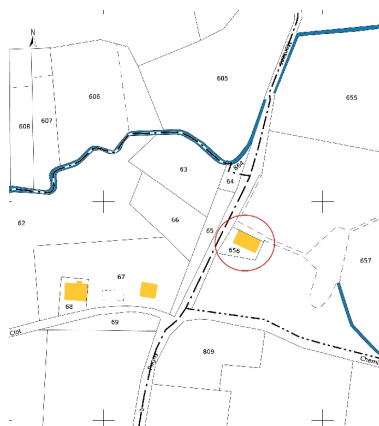
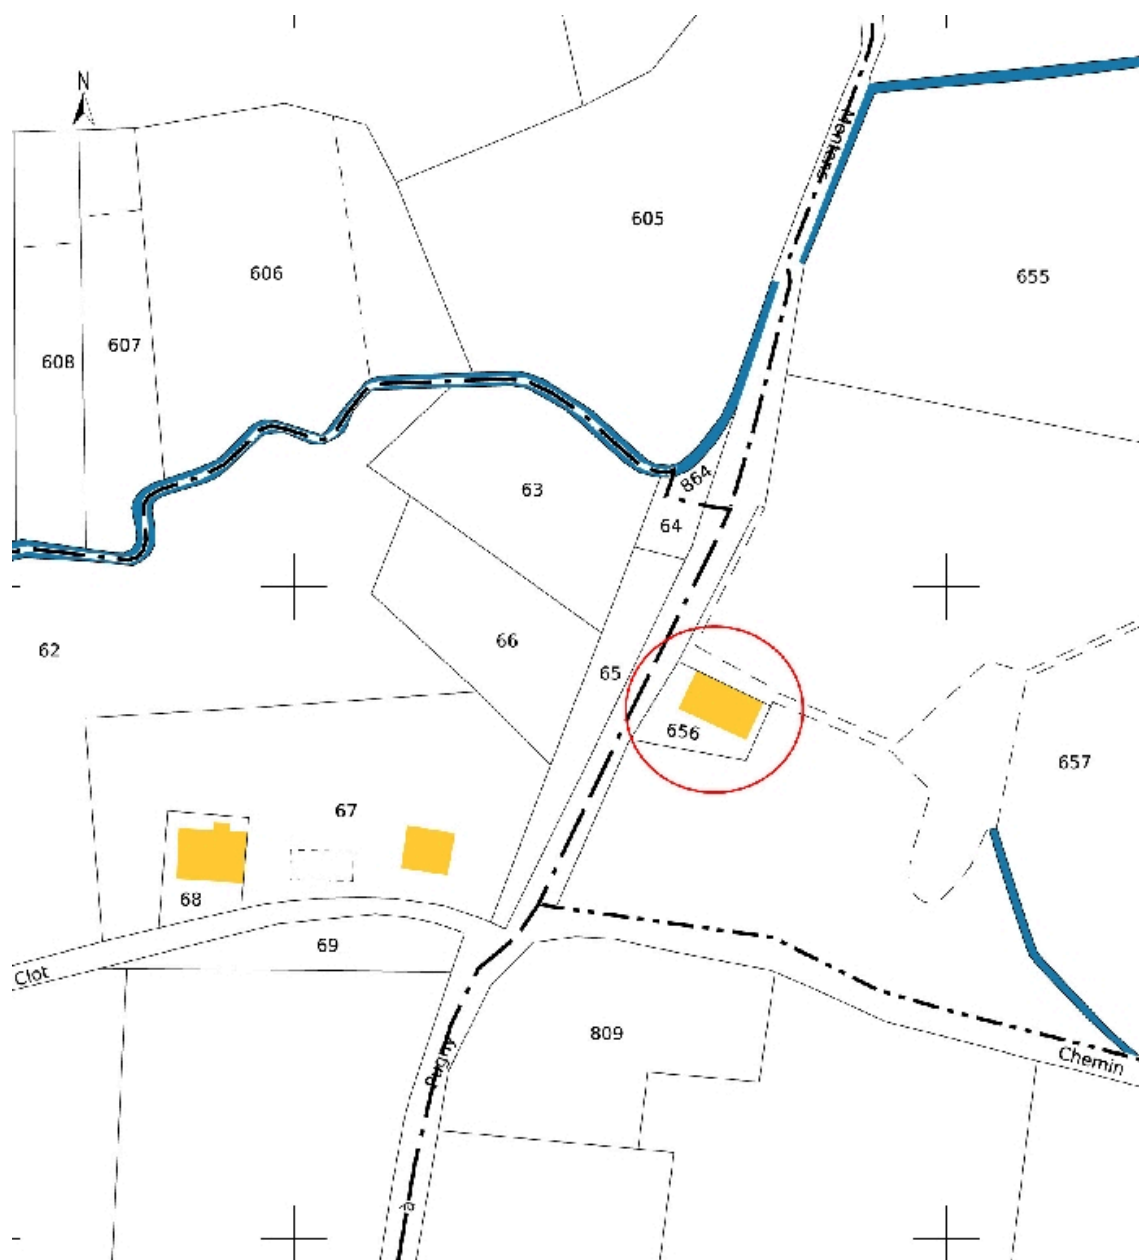
Cadastré actuel, 2010
Phot. Yannick Milleret
IVR82_20127301519NUCA

Cadastre actuel, 2010

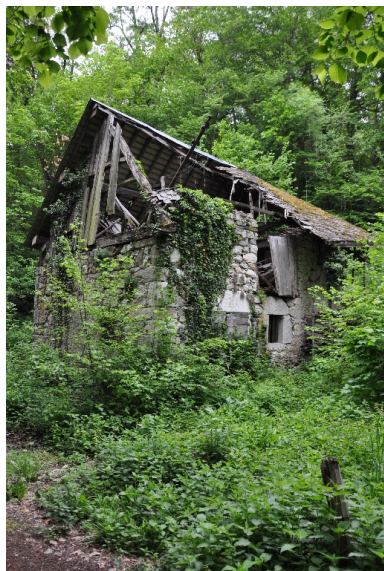
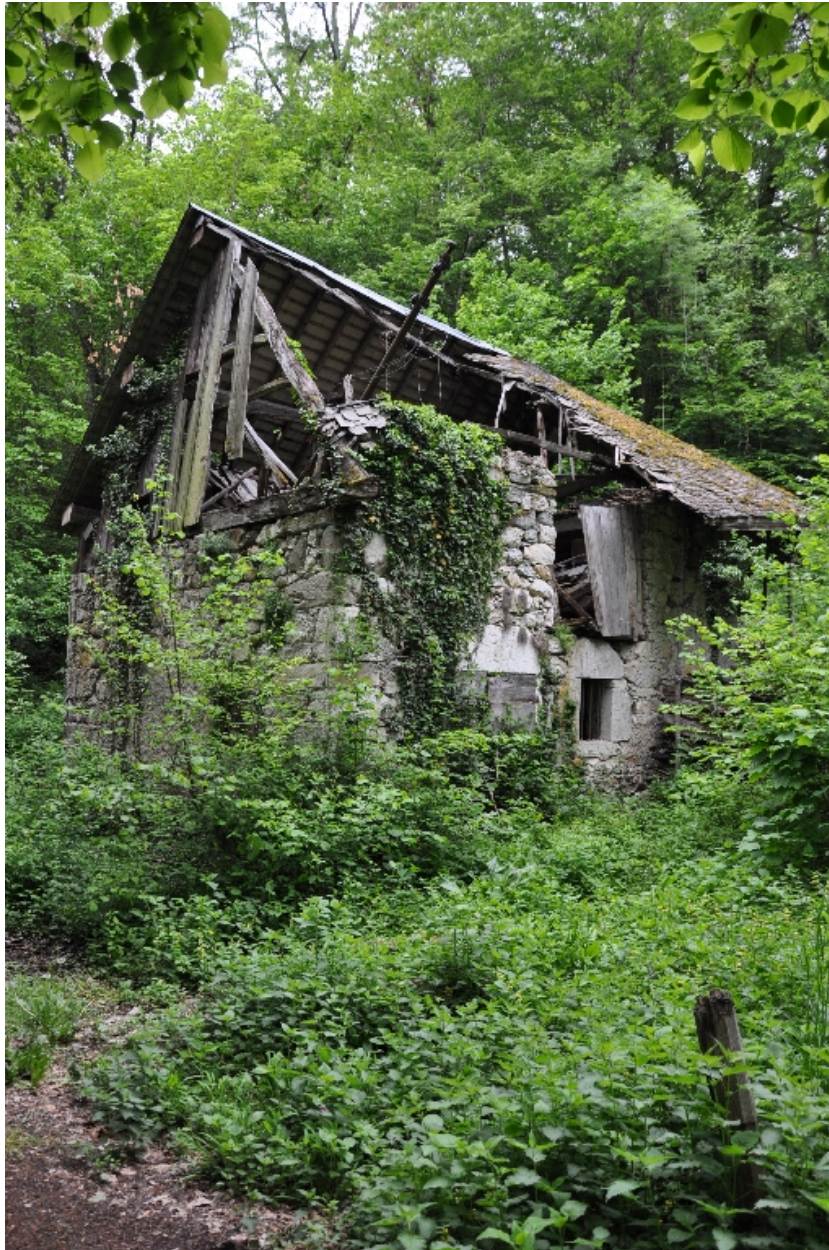
Vue générale du moulin
Exertier, vue ouest
Phot. Yannick Milleret
IVR82_20127301520NUCA

Vue générale du moulin Exertier, vue ouest

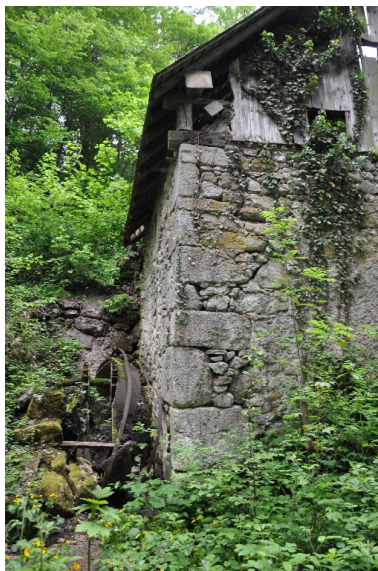
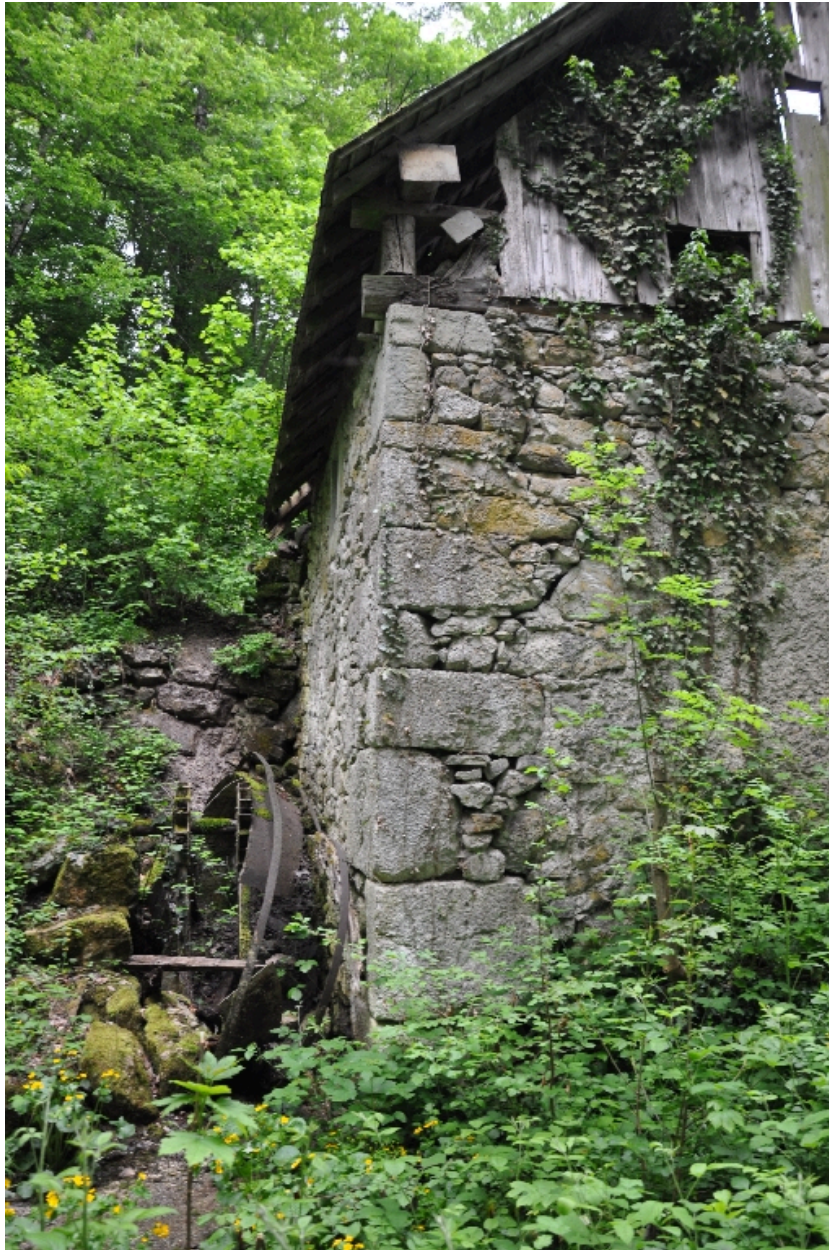
Vue de la partie ouest
et nord, avec l'ancien
emplacement de la roue verticale
Phot. Yannick Milleret
IVR82_20127301521NUCA

Vue de la partie ouest et nord, avec l'ancien emplacement de la roue verticale

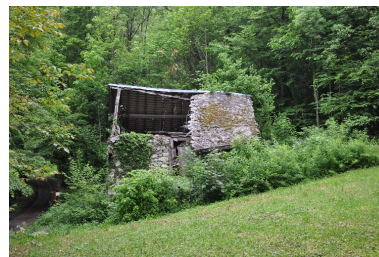
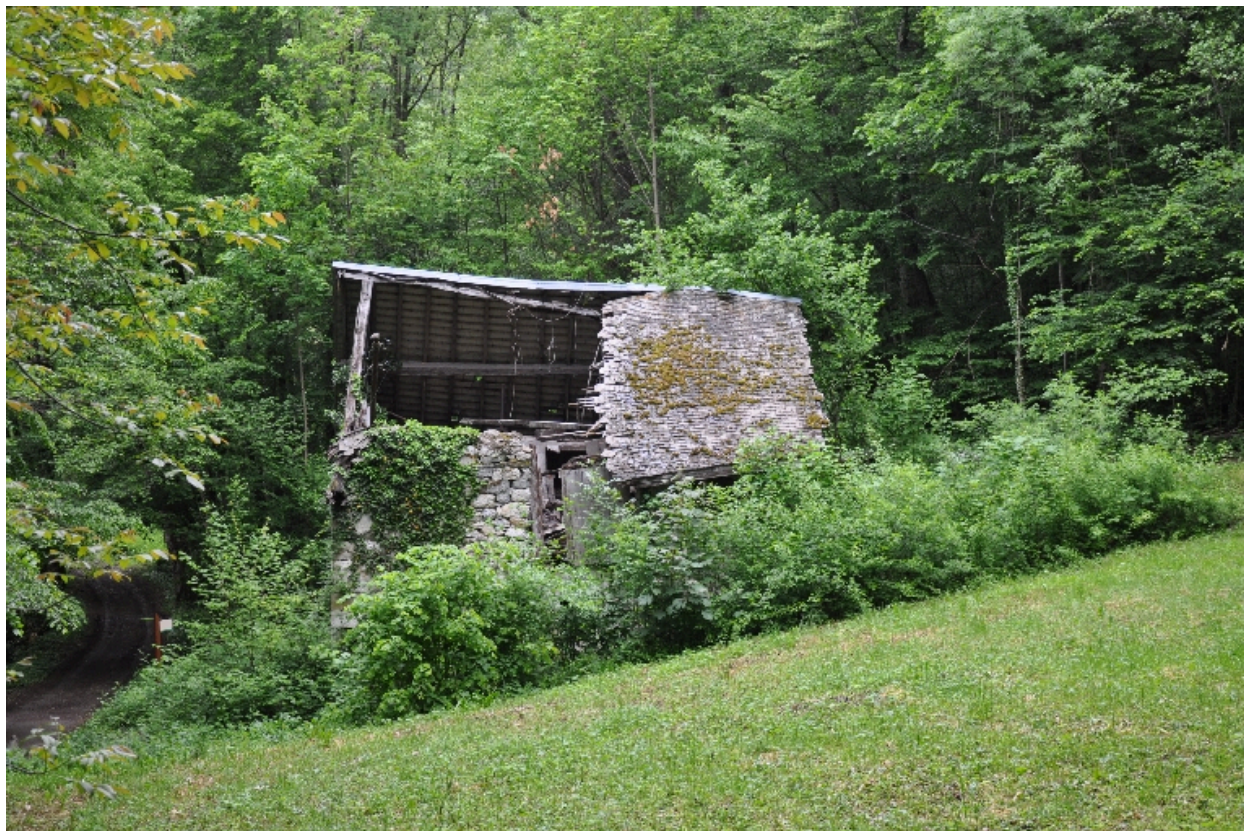
Le bâtiment est de plan rectangulaire sur trois niveaux : un rez-de-chaussée, un étage et un étage de comble. Il est construit en pierre pour les deux premiers niveaux, le troisième niveau sous les combles est fermé par un essentage de planches. Le toit est à longs pans en ardoise. Le moulin était alimenté par une réserve d'eau qui stockait les eaux de deux ruisseaux : le ruisseau des Esserts et le ruisseau des Corbières. Le second ruisseau était dérivé à l'aide d'un canal. En aval de la réserve, l'eau se dirigeait sur la façade nord du moulin pour entraîner une roue verticale en bois. Cette dernière est en mauvais état mais il est encore possible de distinguer l'axe et des éléments de cerclage. Cette roue permettait d'actionner les mécanismes du moulin notamment un battoir au niveau du rez-de-chaussée et une bluterie à l'étage de comble. L'état actuel du moulin ne permet pas de distinguer plus amplement le fonctionnement de l'artifice. Le moulin est en mauvais état, une partie de la toiture s'est effondrée et le bâtiment commence à être envahi par la végétation.

Vue sud du moulin
envahi par la végétation
Phot. Yannick Milleret
IVR82_20127301522NUCA

Vue sud du moulin envahi par la végétation

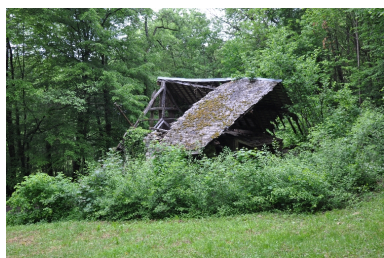
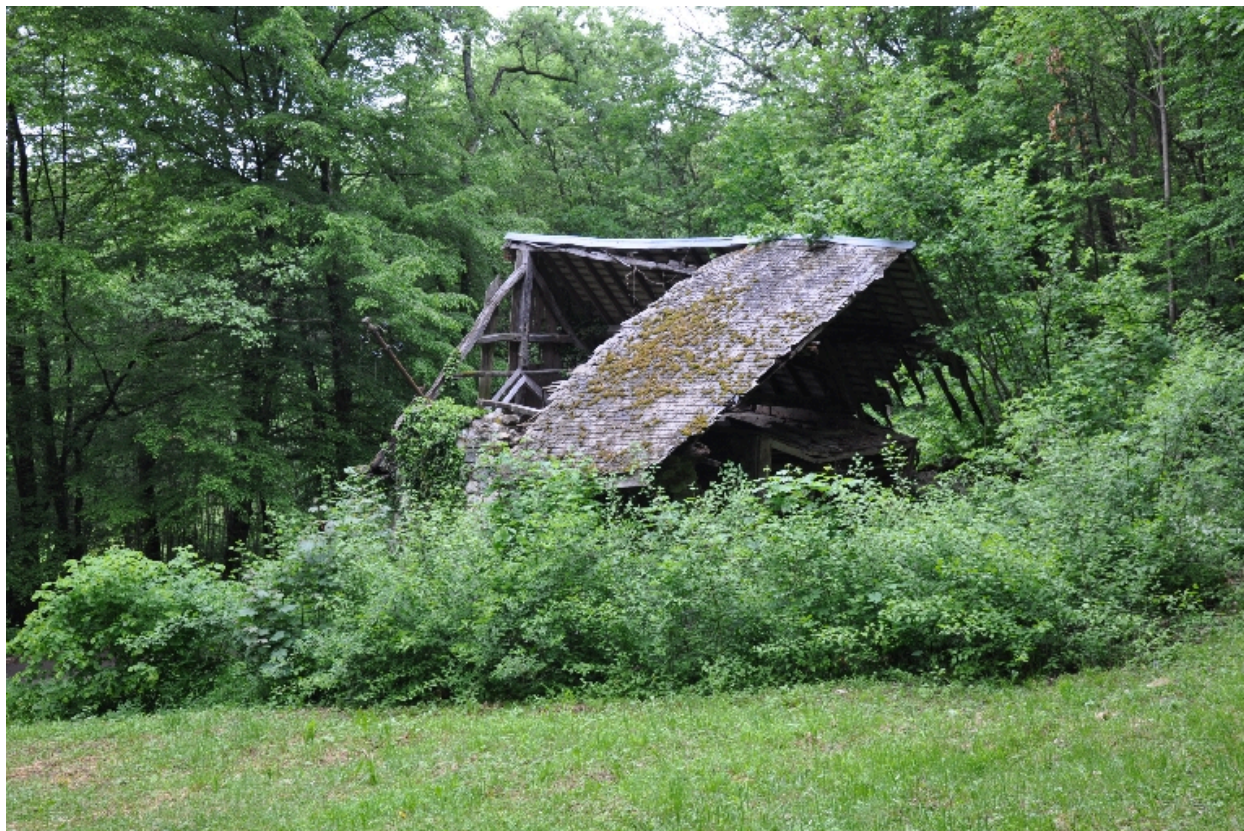
Vue nord du moulin
Phot. Yannick Milleret
IVR82_20127301523NUCA

Vue nord du moulin

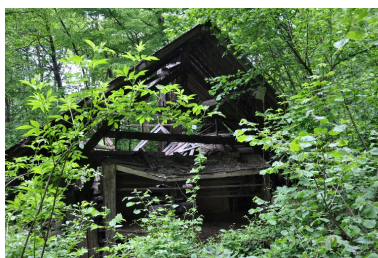
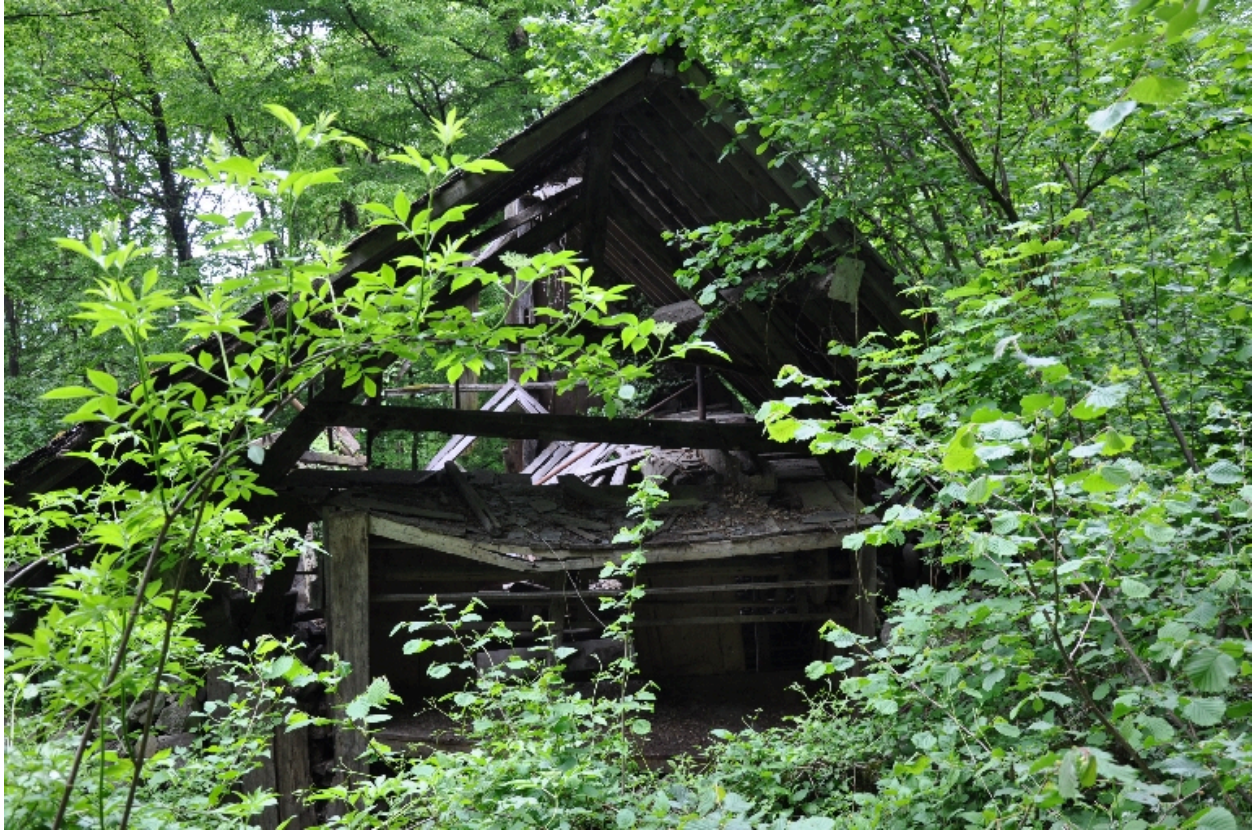
Vue de la façade nord du moulin
avec des éléments de la bluterie
Phot. Yannick Milleret
IVR82_20127301524NUCA

Vue de la façade nord du moulin avec des éléments de la bluterie

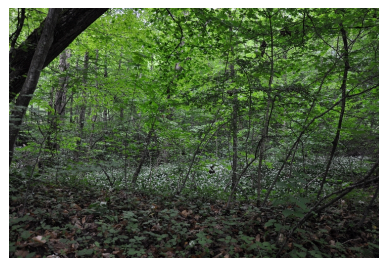
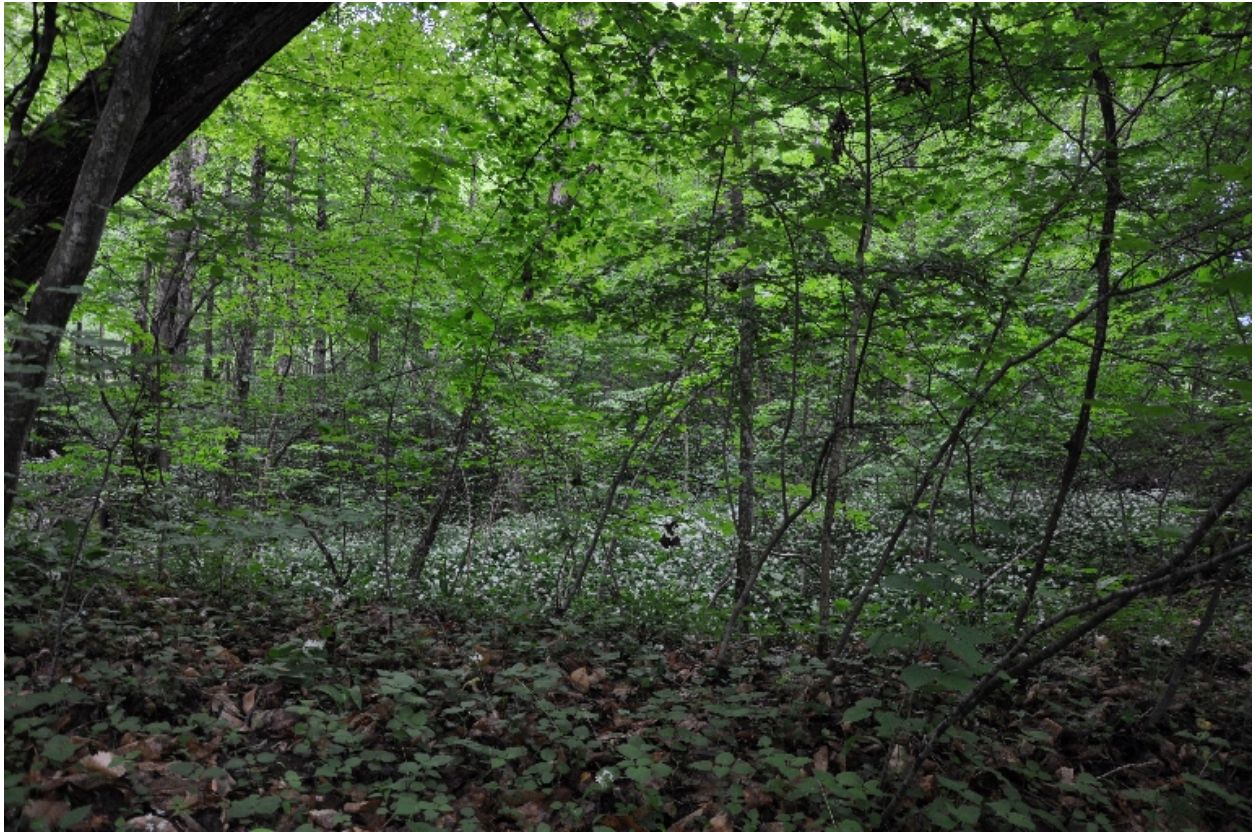
Vue de l'ancienne réserve d'eau
alimentée par une dérivation
sur le ruisseau des Corbières
Phot. Yannick Milleret
IVR82_20127301525NUCA

Vue de l'ancienne réserve d'eau alimentée par une dérivation sur le ruisseau des Corbières

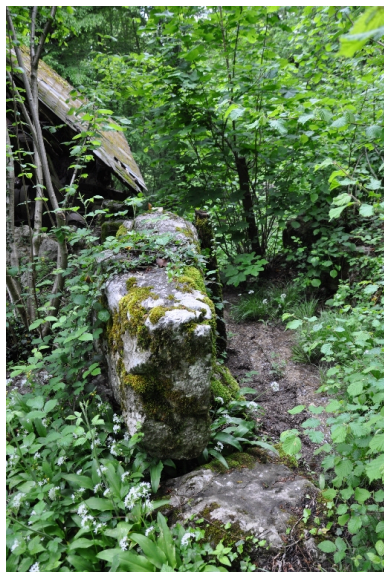
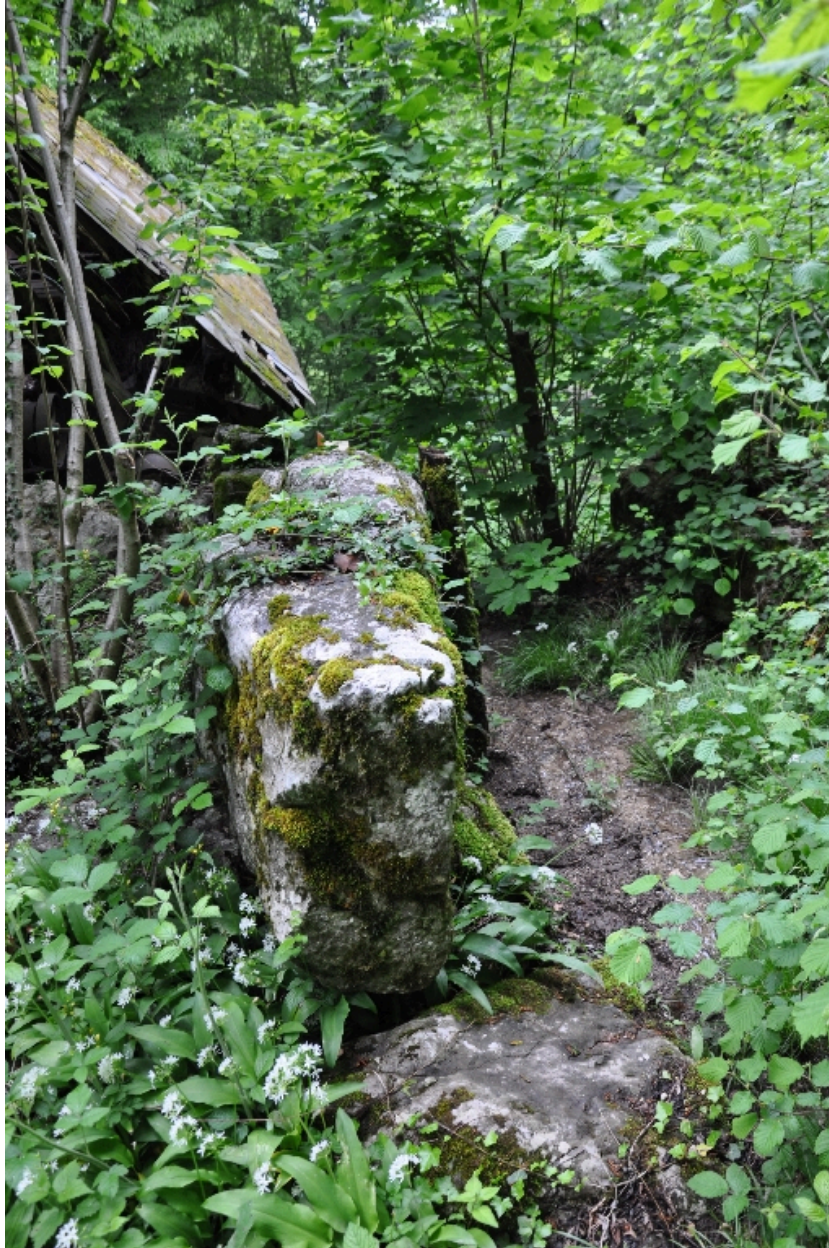
Canal d'amenée en pierre
maçonnée au nord du moulin
Phot. Yannick Milleret
IVR82_20127301526NUCA

Canal d'aménée en pierre maçonnée au nord du moulin

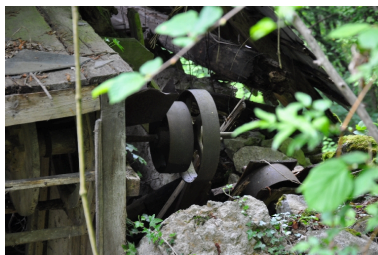
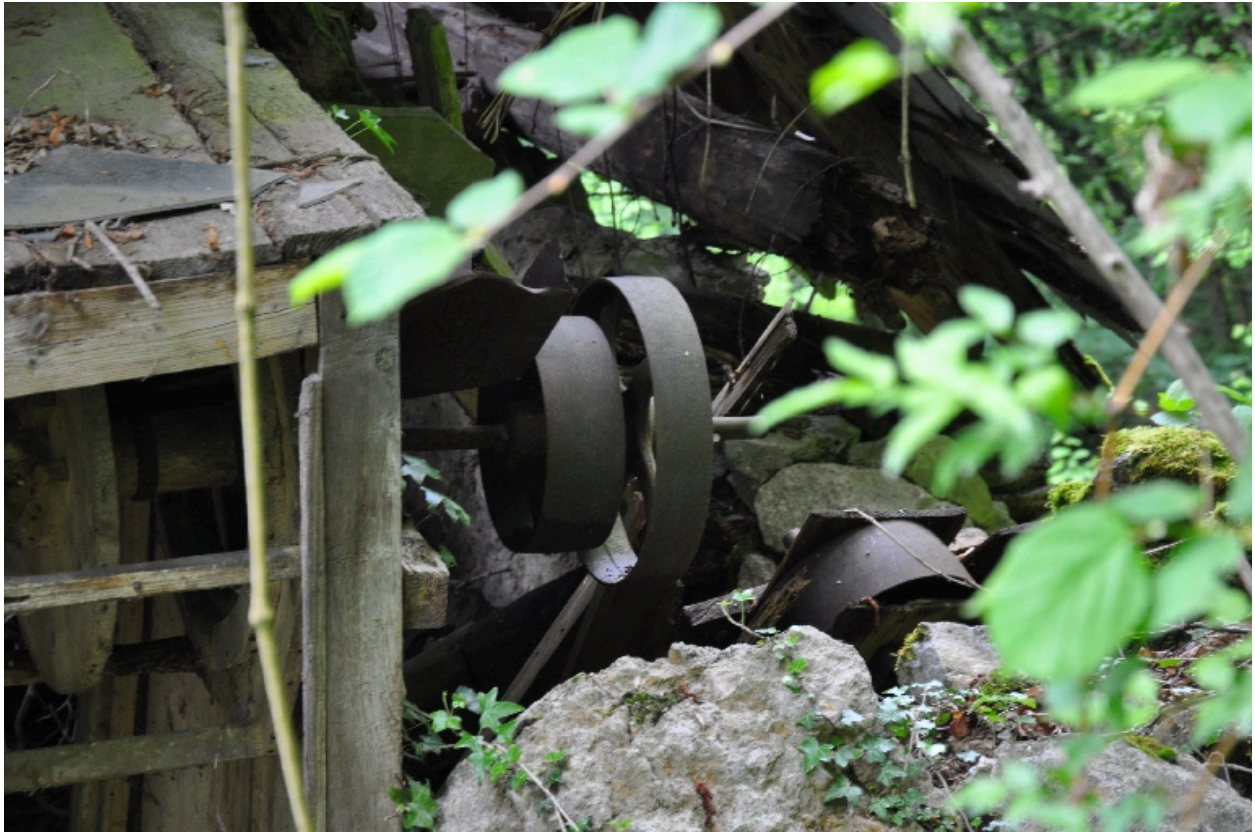
Détail des mécanismes du moulin
avec les axes de la bluterie
Phot. Yannick Milleret
IVR82_20127301527NUCA

Détail des mécanismes du moulin avec les axes de la bluterie

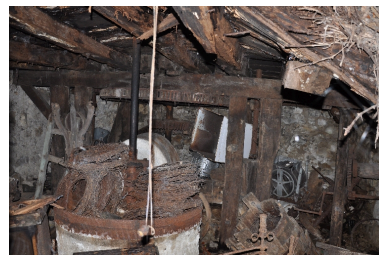
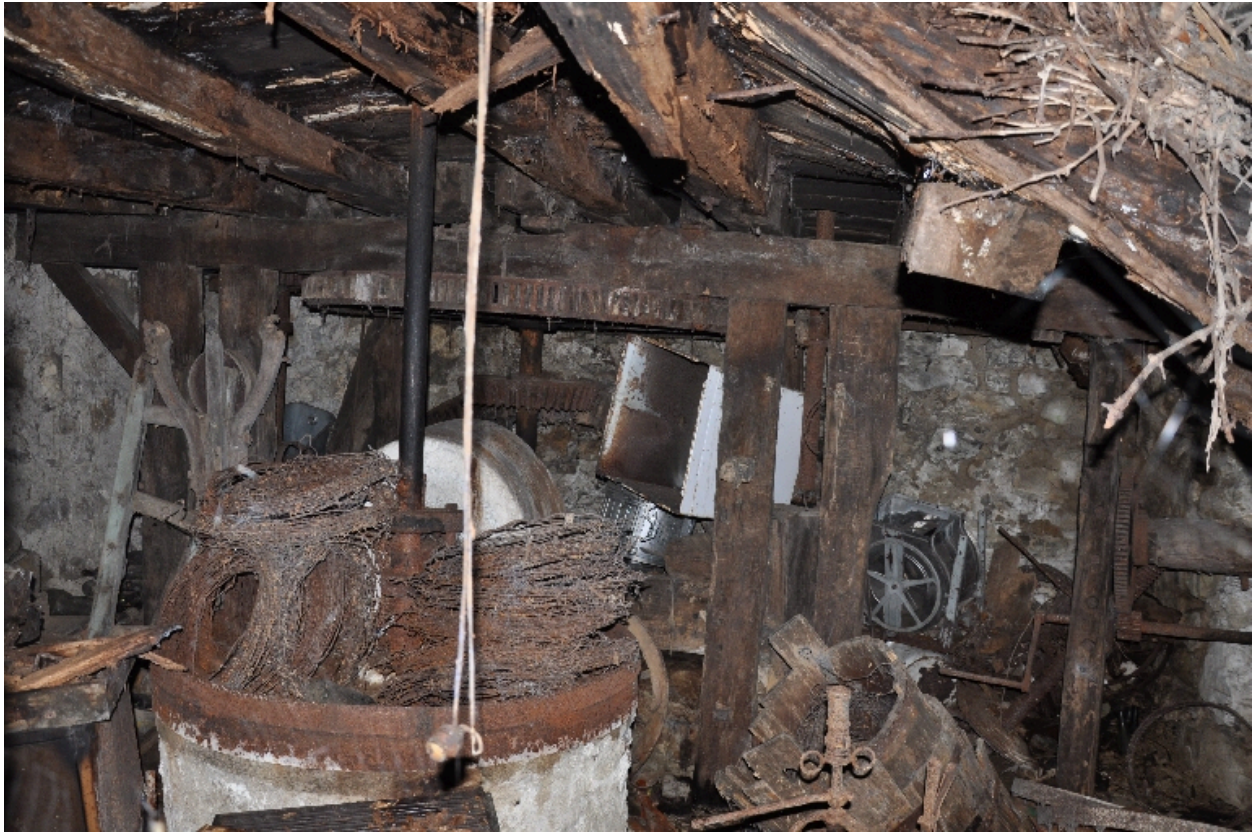
Vue intérieure du moulin
avec la meule du battoir
Phot. Yannick Milleret
IVR82_20127301528NUCA

Vue intérieure du moulin avec la meule du battoir
