Rhône-Alpes, Ardèche
Saint-Julien-en-Saint-Alban
route Nationale,

Moulinage Blanchon puis société FIMOLA - Filatures et moulinages de l'Ardèche actuellement moulinage Payen, texturation de soie, textiles artificiels et synthétiques

Numéro de dossier : IA07000259
Date de l'enquête initiale : 2015
Date(s) de rédaction : 2015
Cadre de l'étude : enquête thématique régionale Patrimoine industriel
Degré d'étude : monographié

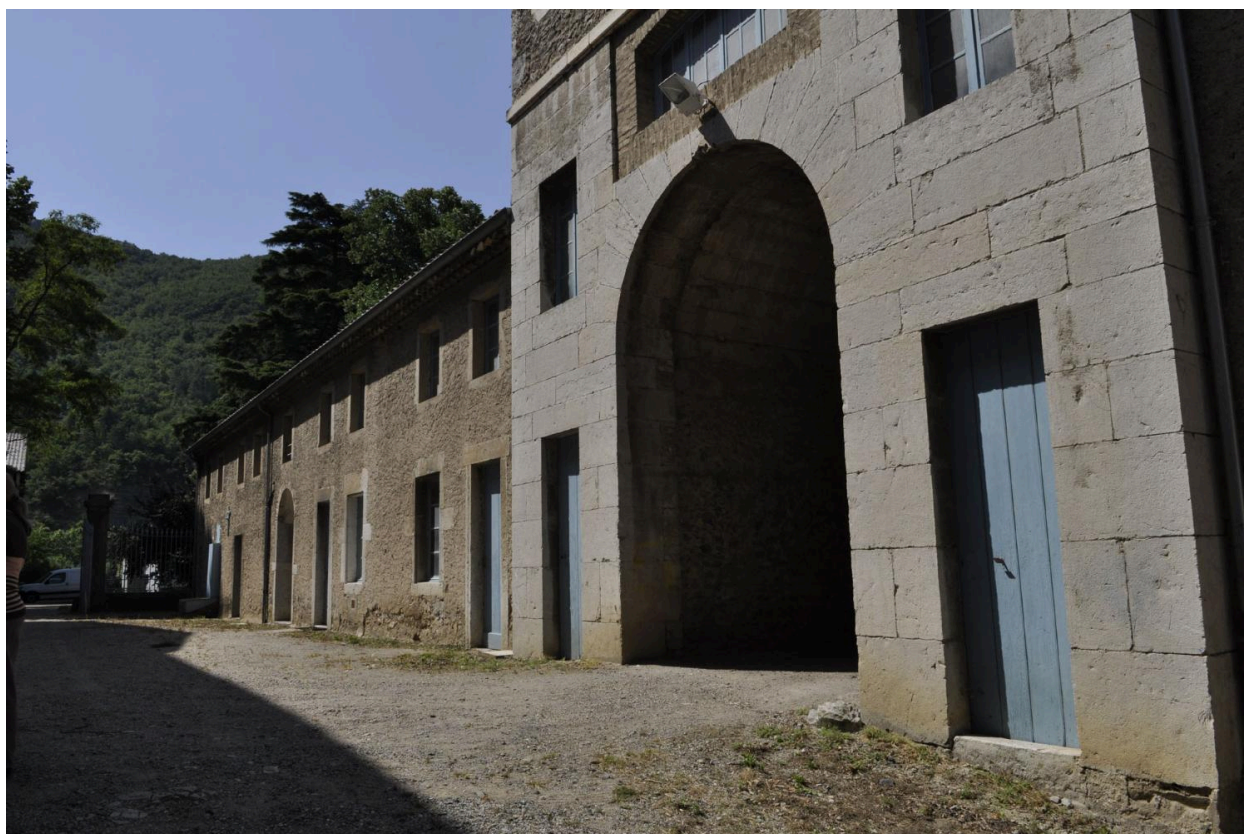
Passage : blocs calcaire, avec chaînages et encadrements

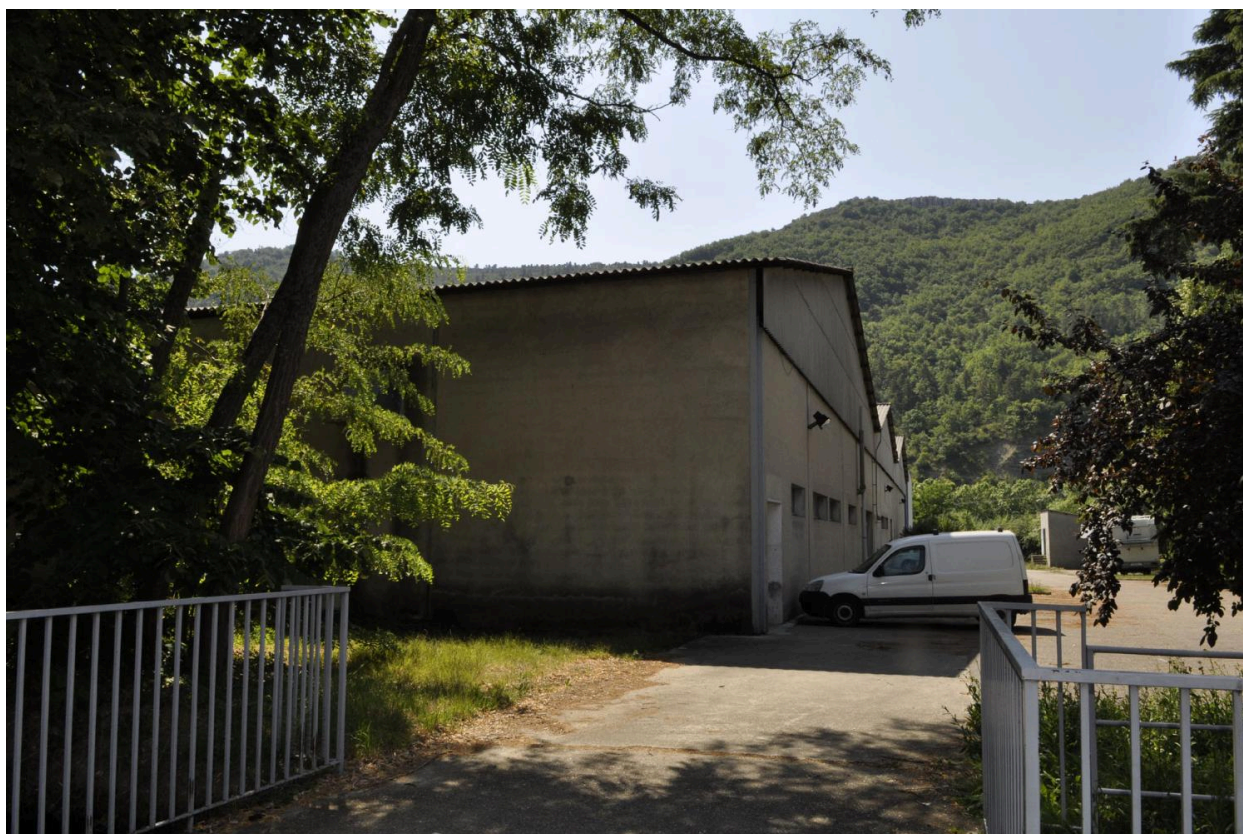
Extension de 1956 réalisée par la société FIMOLA

(sources : Duprat Bernard, Paulin Michel. Les usines de moulinage de la soie. Revue régionale d'ethnologie, n°3-4/1987.) Des extensions se sont ajoutées au fil du développement de cette entreprise avec un ensemble important d'atelier shed localisé sur l'arrière du site, en rez-de-chaussée.

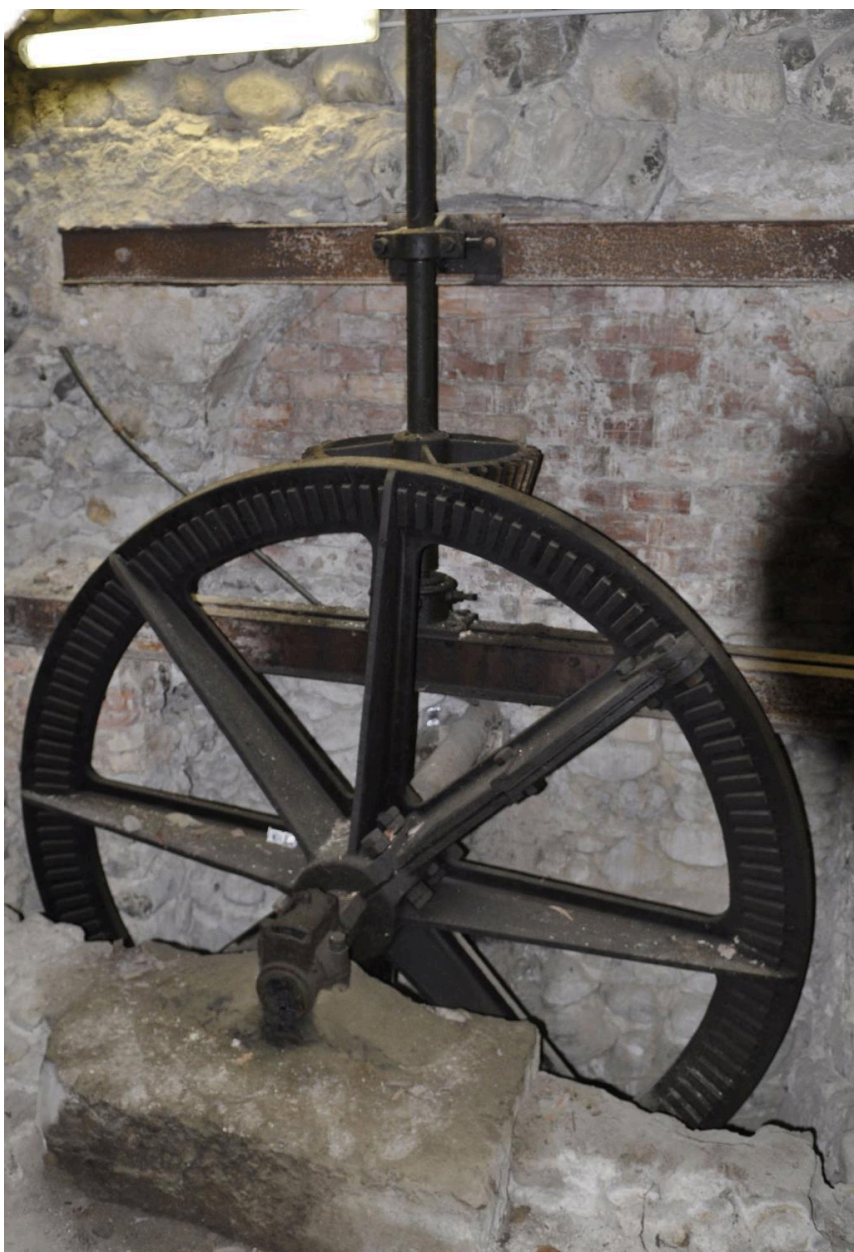
détail de l'ancien système hydraulique

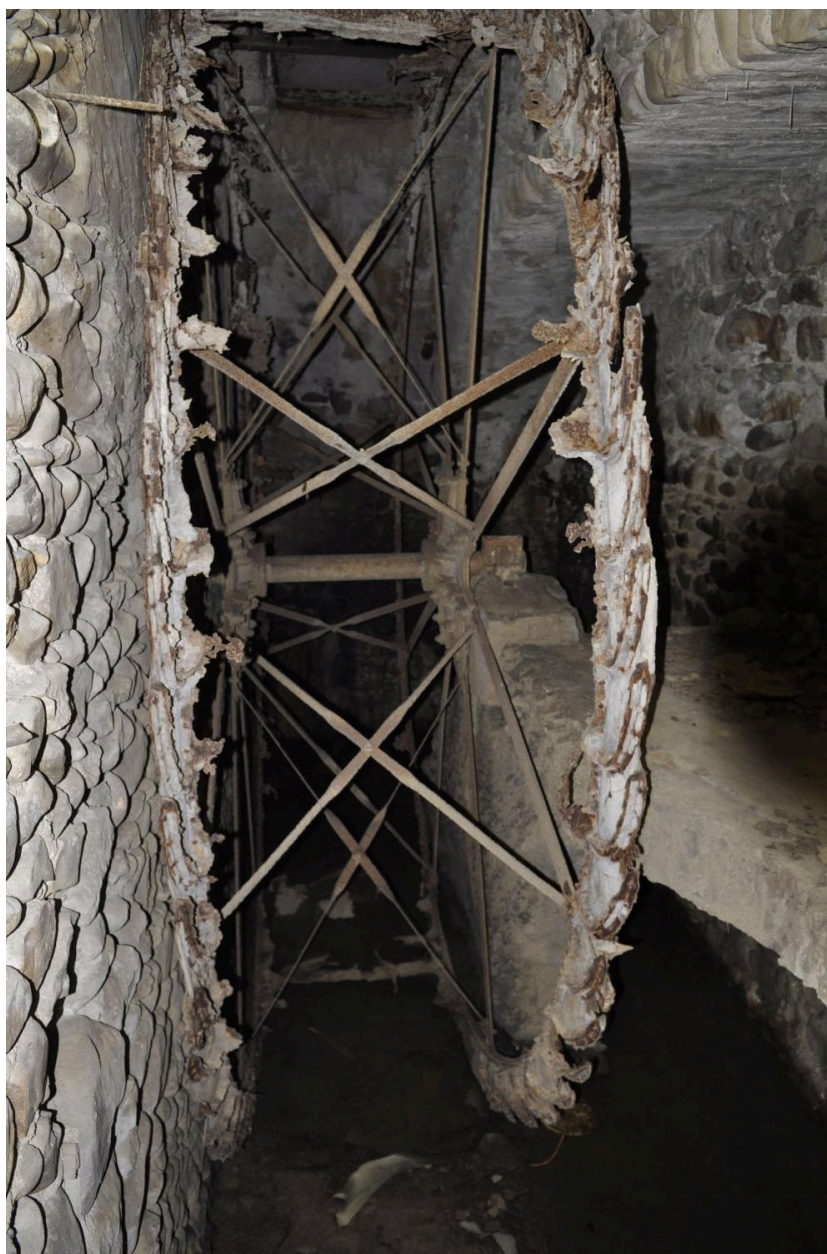
Roue de l'ancien système hydraulique (vue d'intérieur)

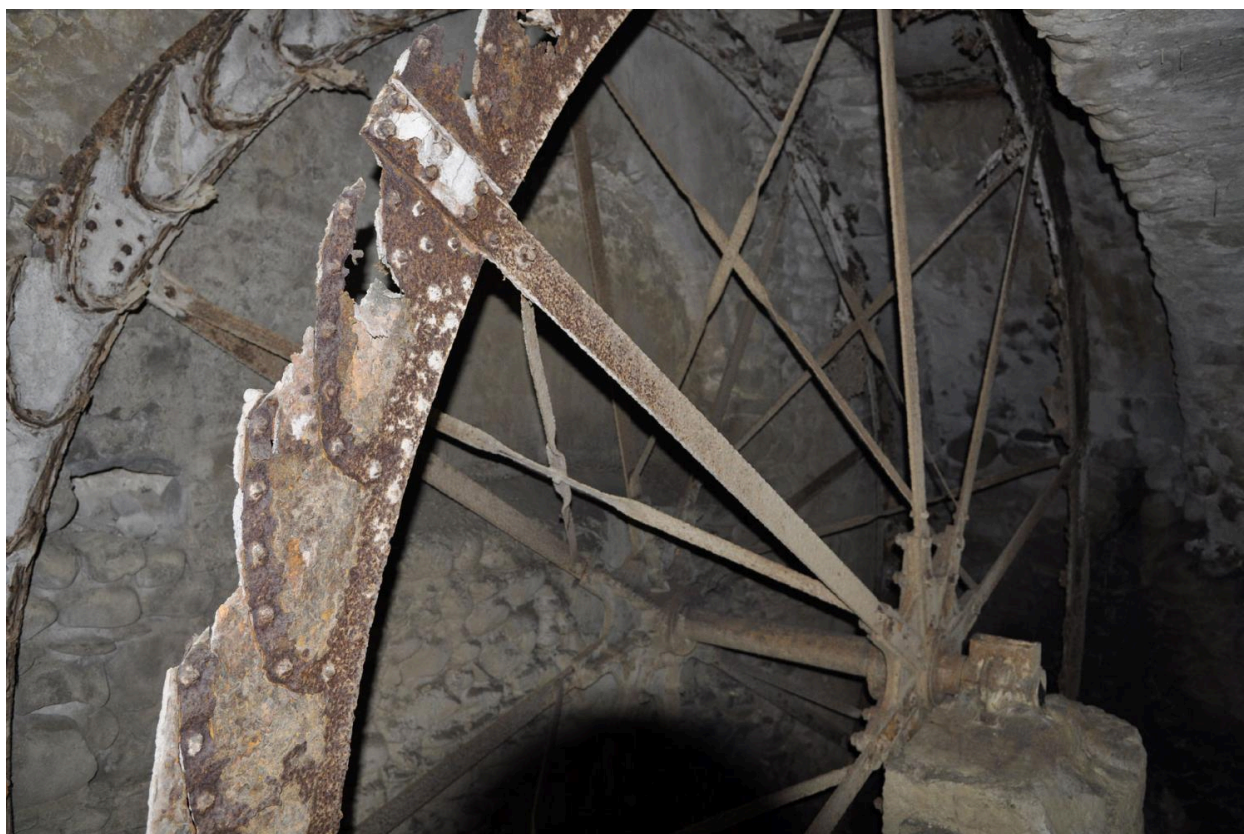
Roue de l'ancien système hydraulique (vue d'intérieur)

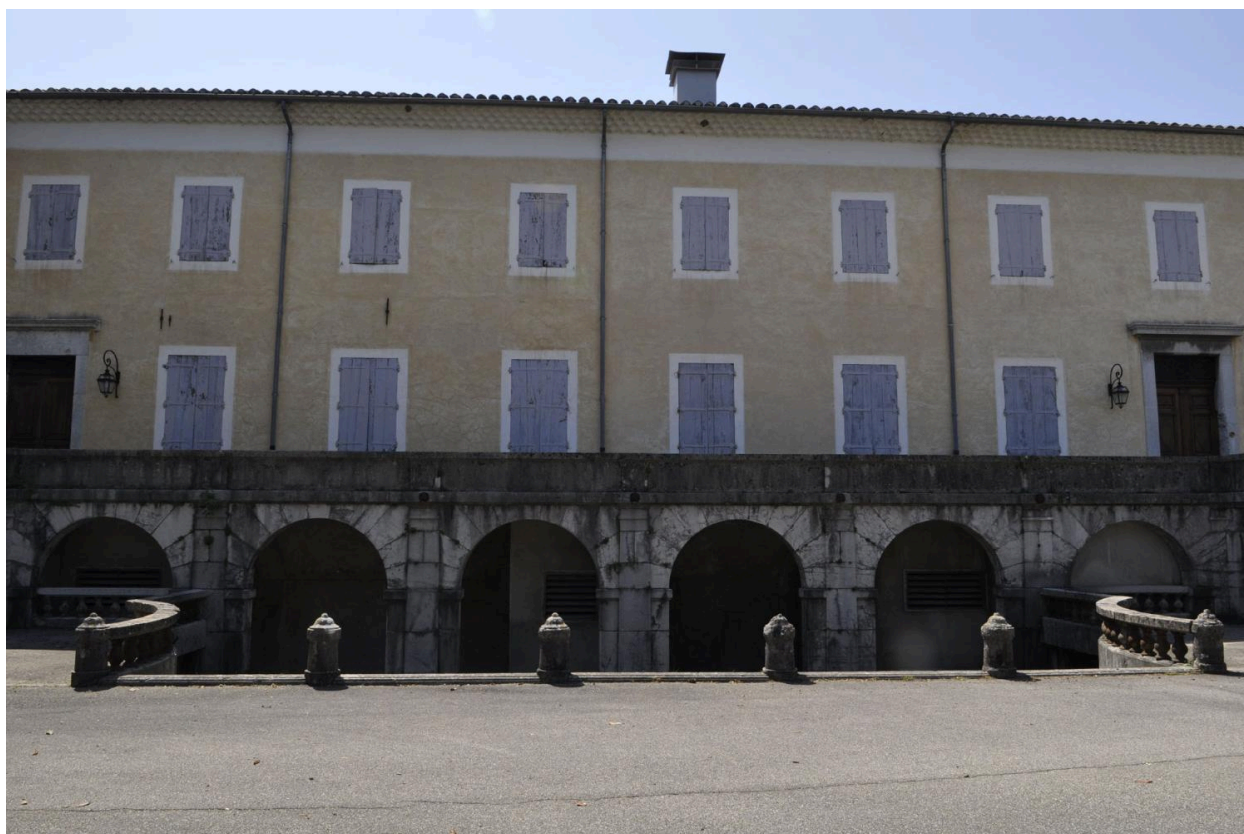
Façade principale, galerie élévation et imposant soubassement

Le site se compose encore aujourd'hui d'une allée centrale menant à une grande cour ouverte, encadrée par un édifice aux volumes allongés, sur un plan en U rectangulaire. Celui-ci est soutenu dans sa verticalité par deux autres bâtiments annexes de plan rectangulaire également. L'atelier, ou salle d'ouvraison proprement dite, se trouvait en réalité au sous-sol de l'édifice, ce qui lui confère un imposant soubassement.

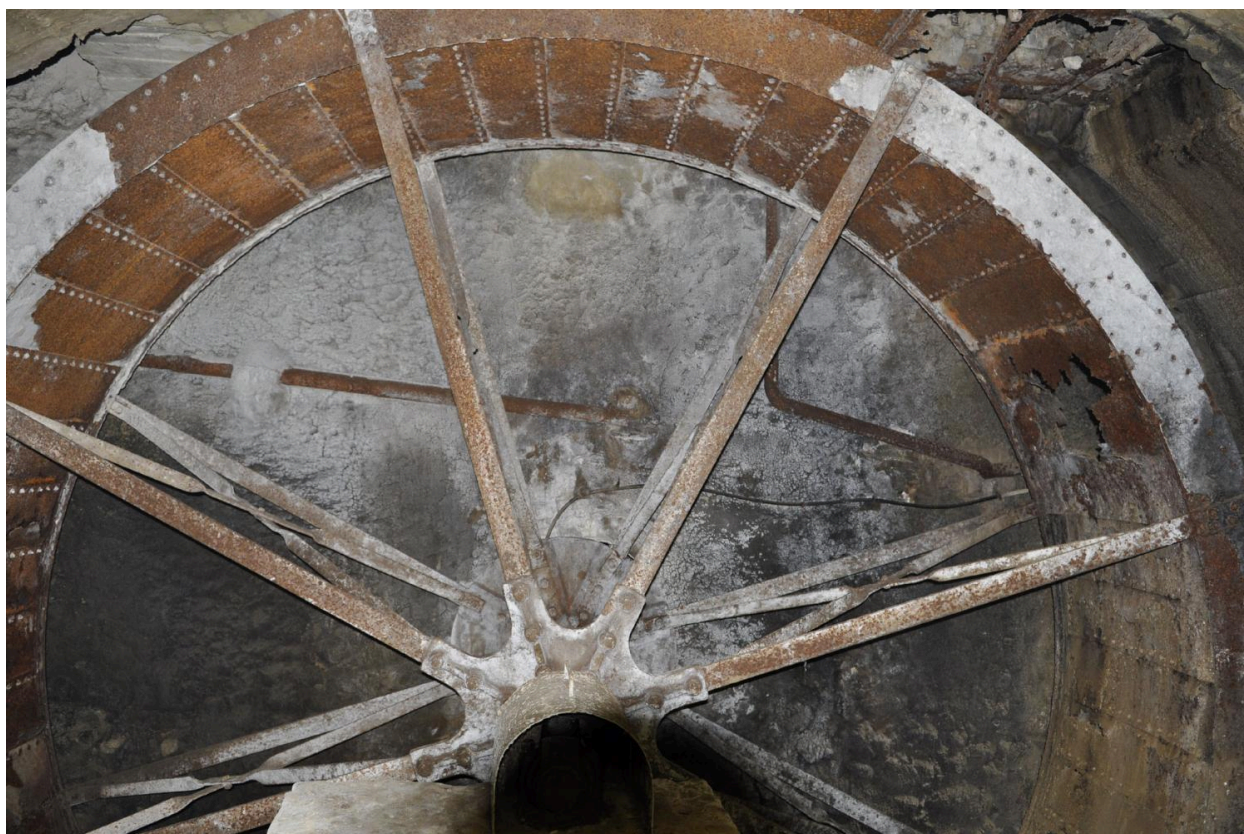
Roue de l'ancien système hydraulique (vue d'intérieur)

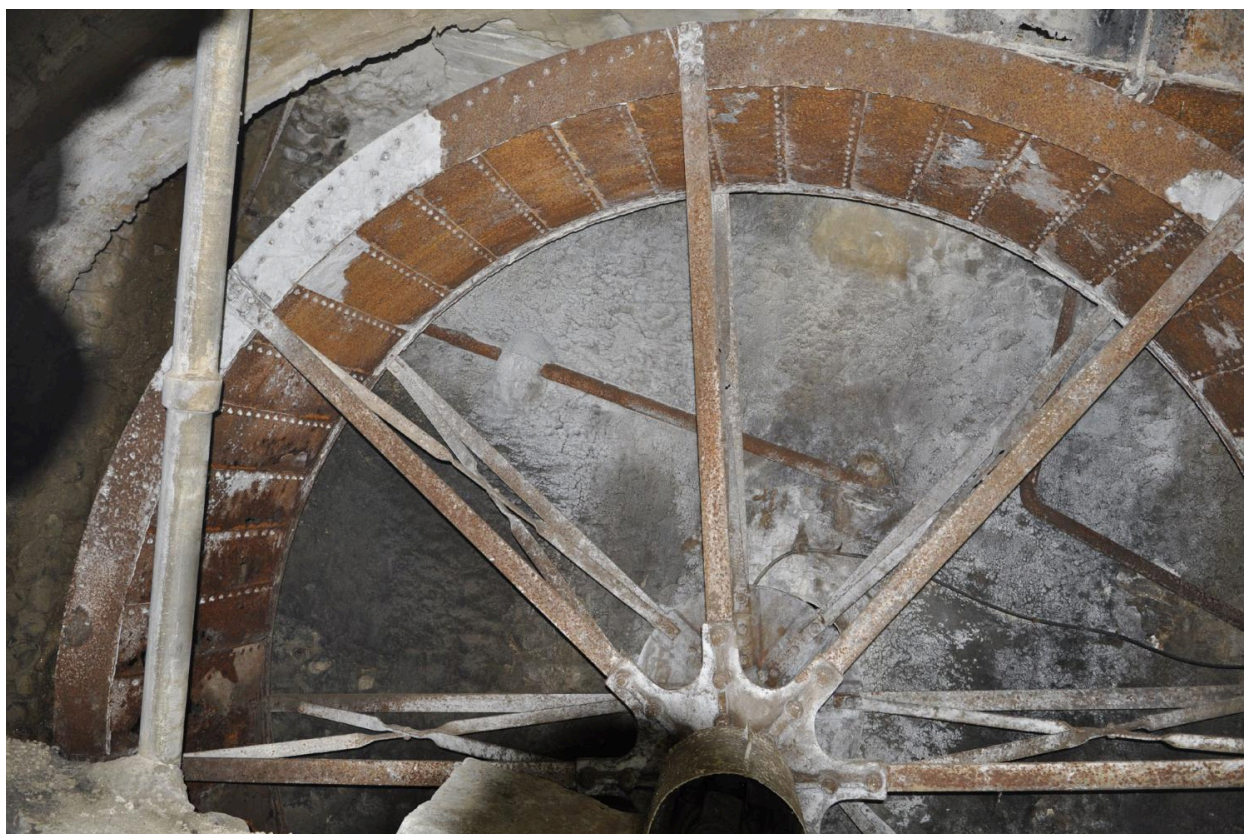
Roue de l'ancien système hydraulique (vue d'intérieur)

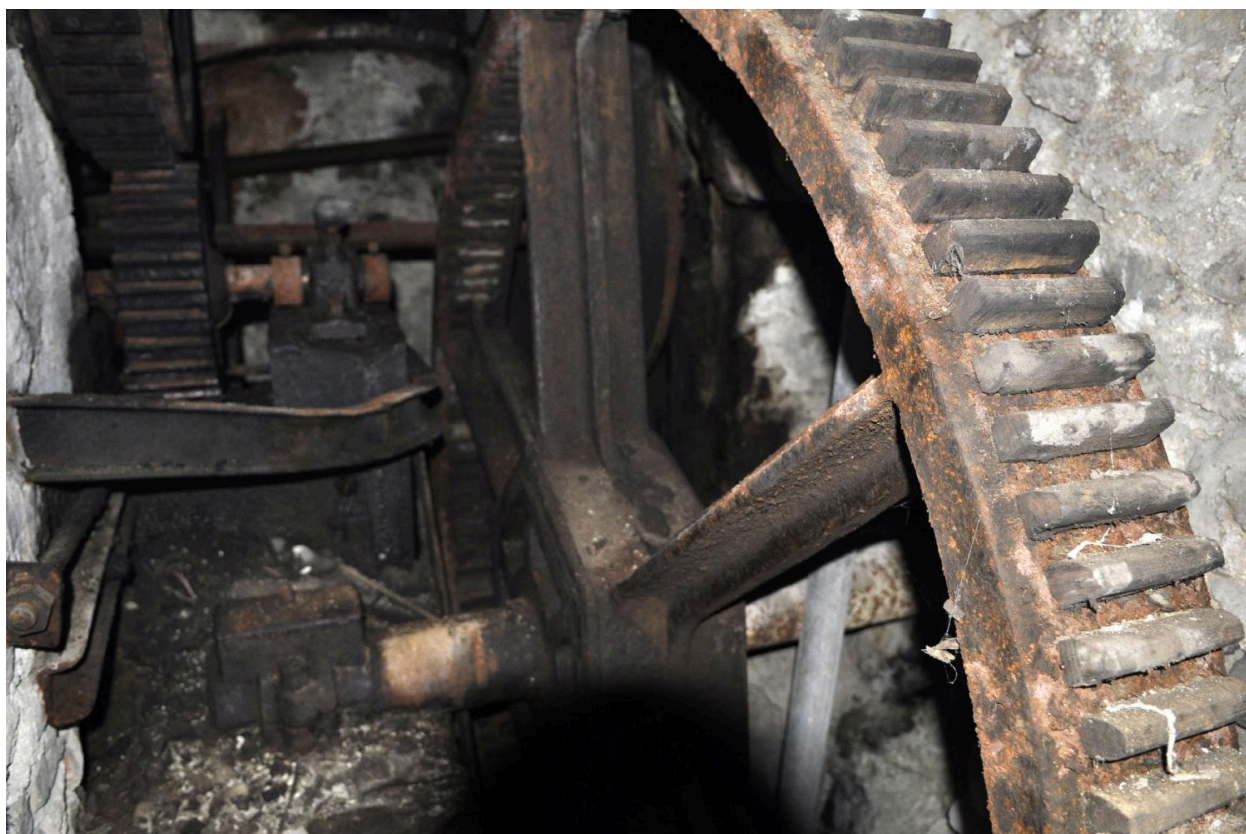
Ancien système hydraulique (vue d'intérieur)

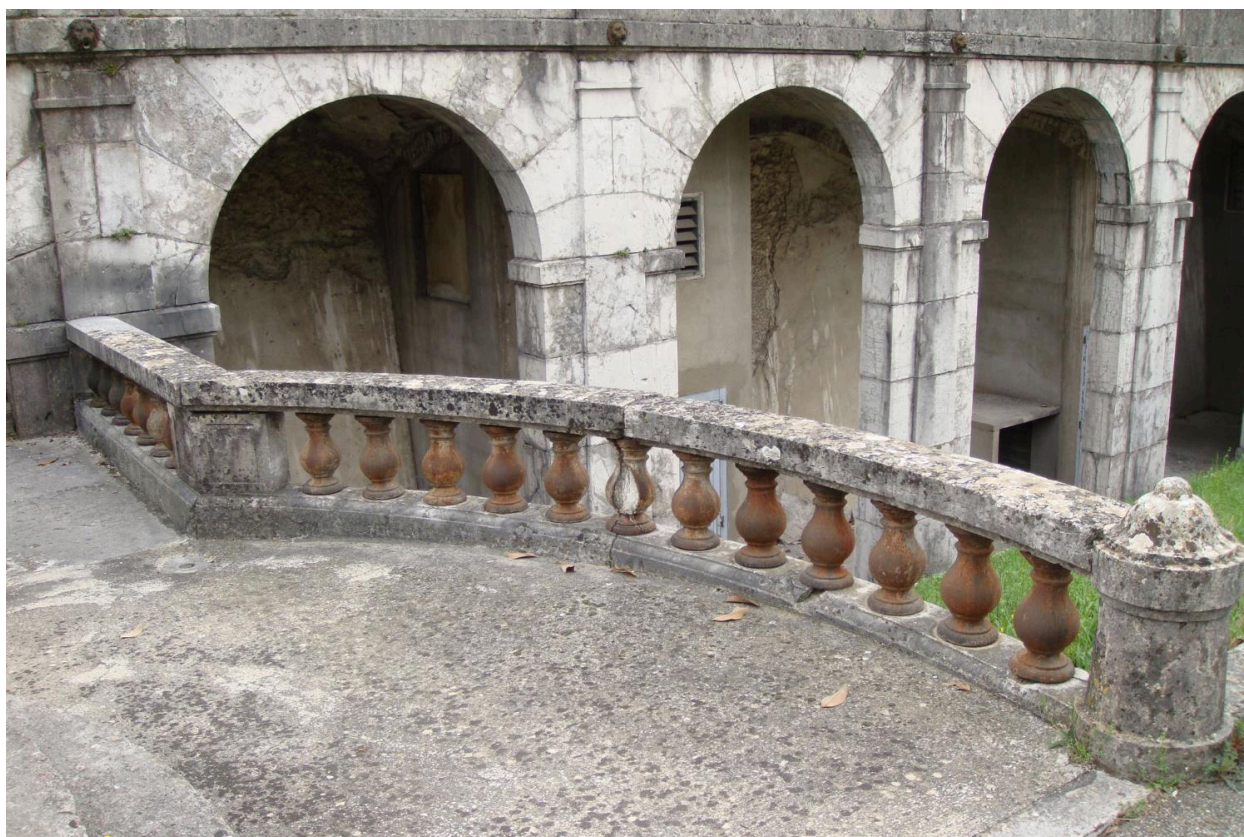
Vue extérieure : balustrade composée de balustres en poire

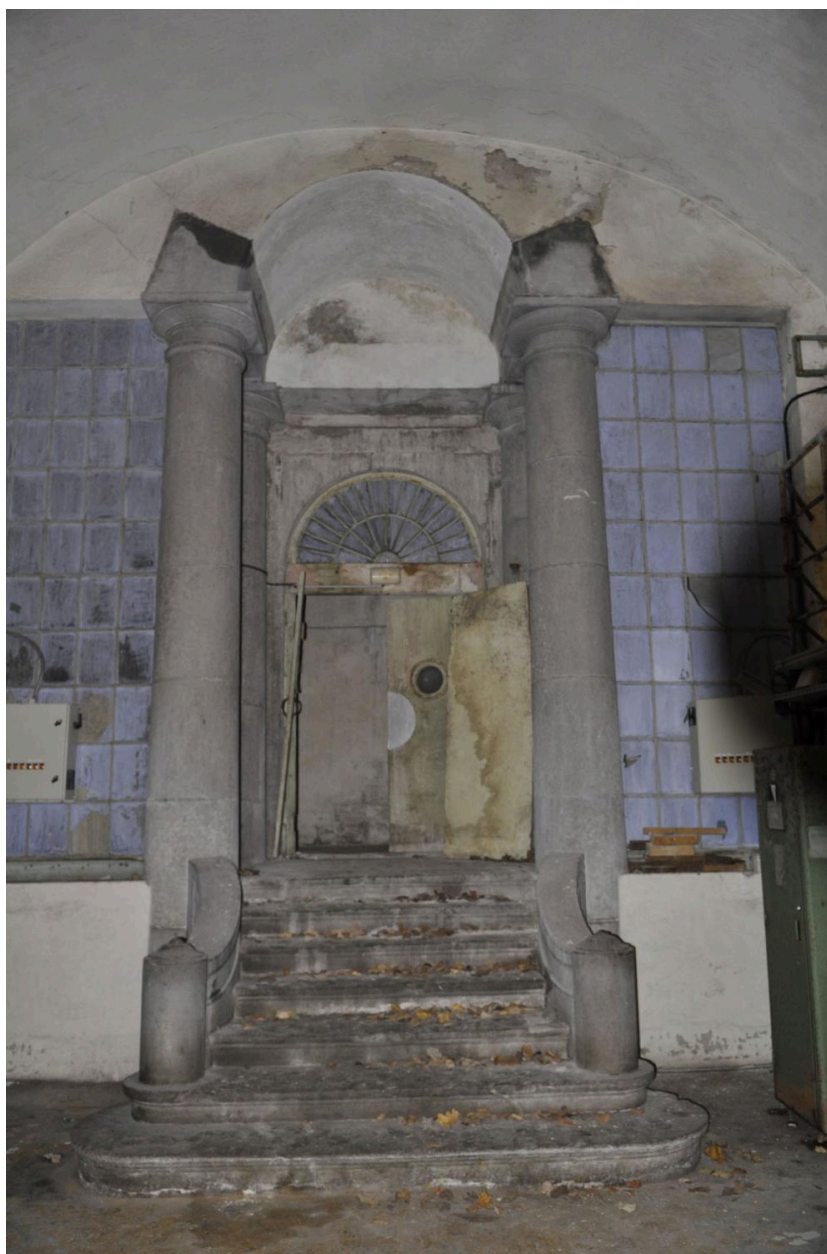
Entrée avec colonnes dorique de l'ancien atelier localisé au sous-sol

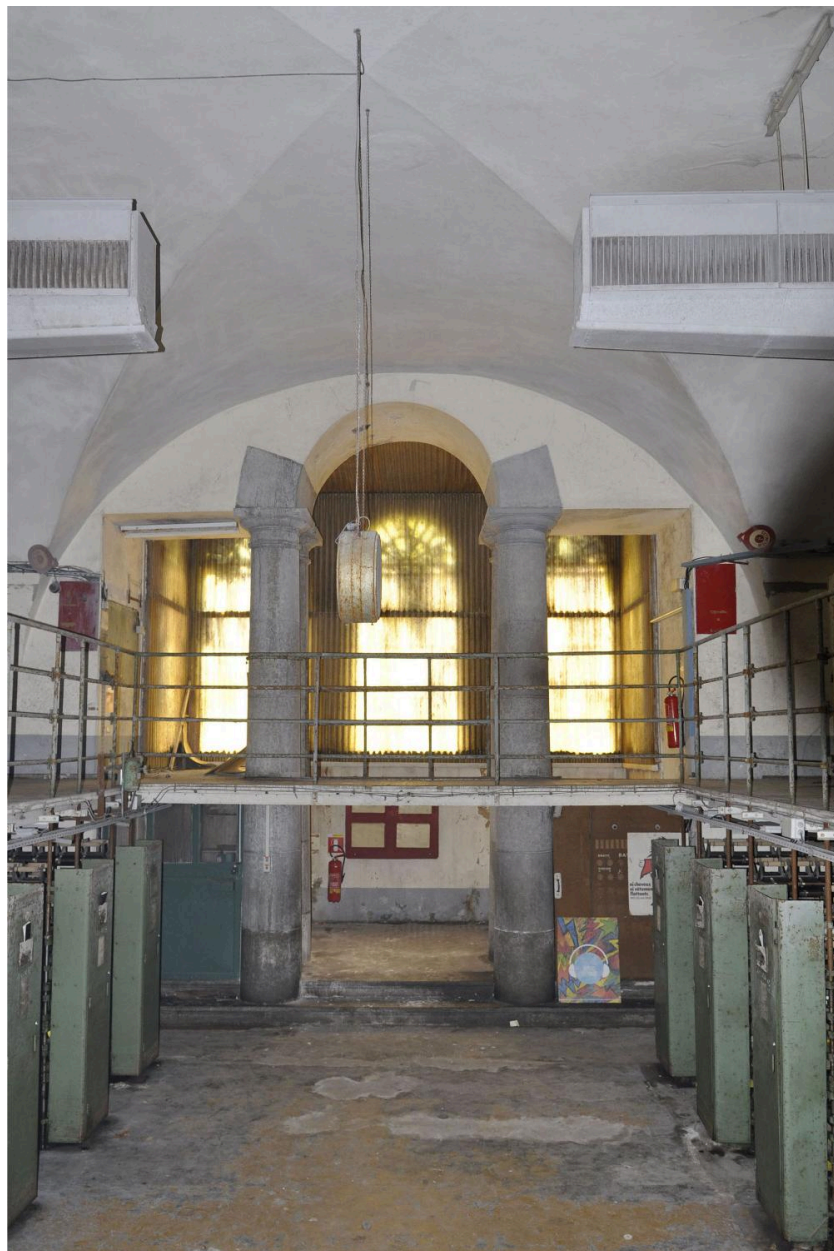
Ancien atelier voûté (vue d'intérieur)

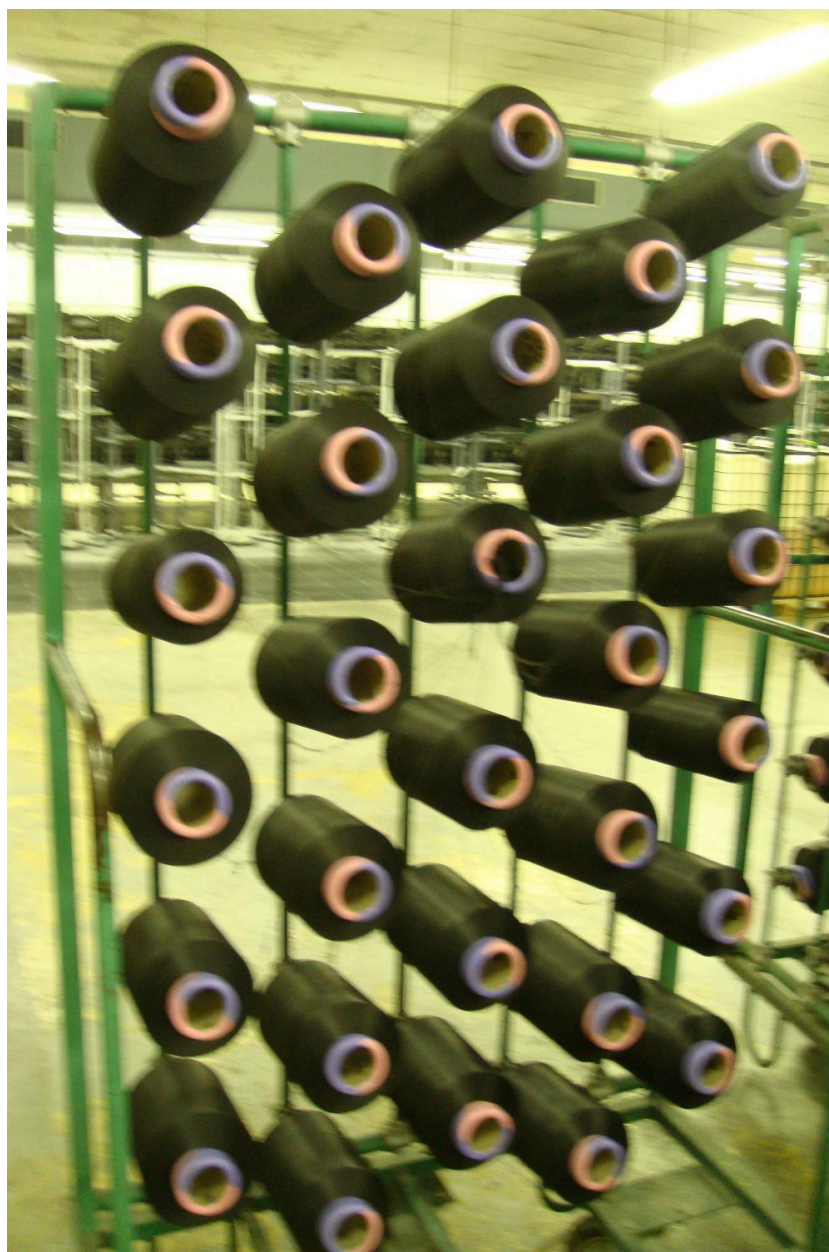
Atelier de texturation détail bobines

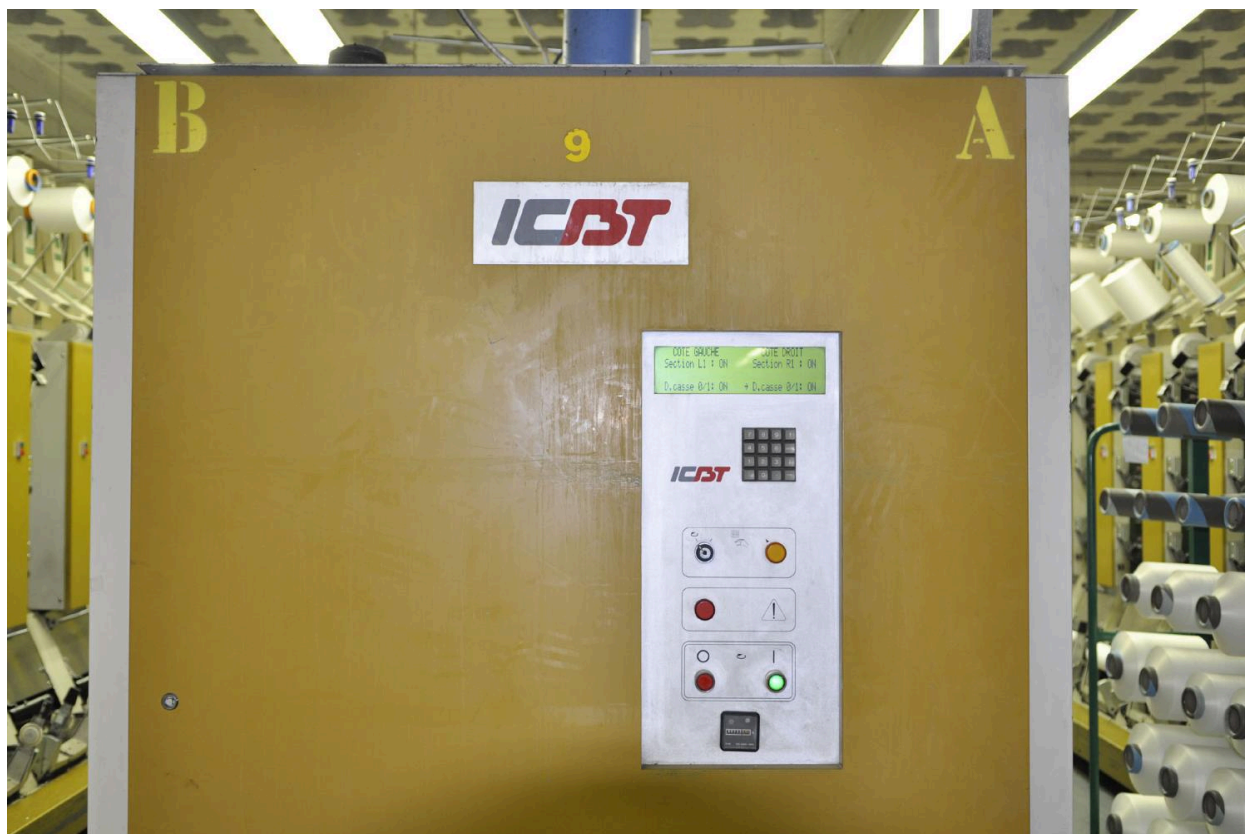
Détail : tableau de contrôle (vue d'intérieur)

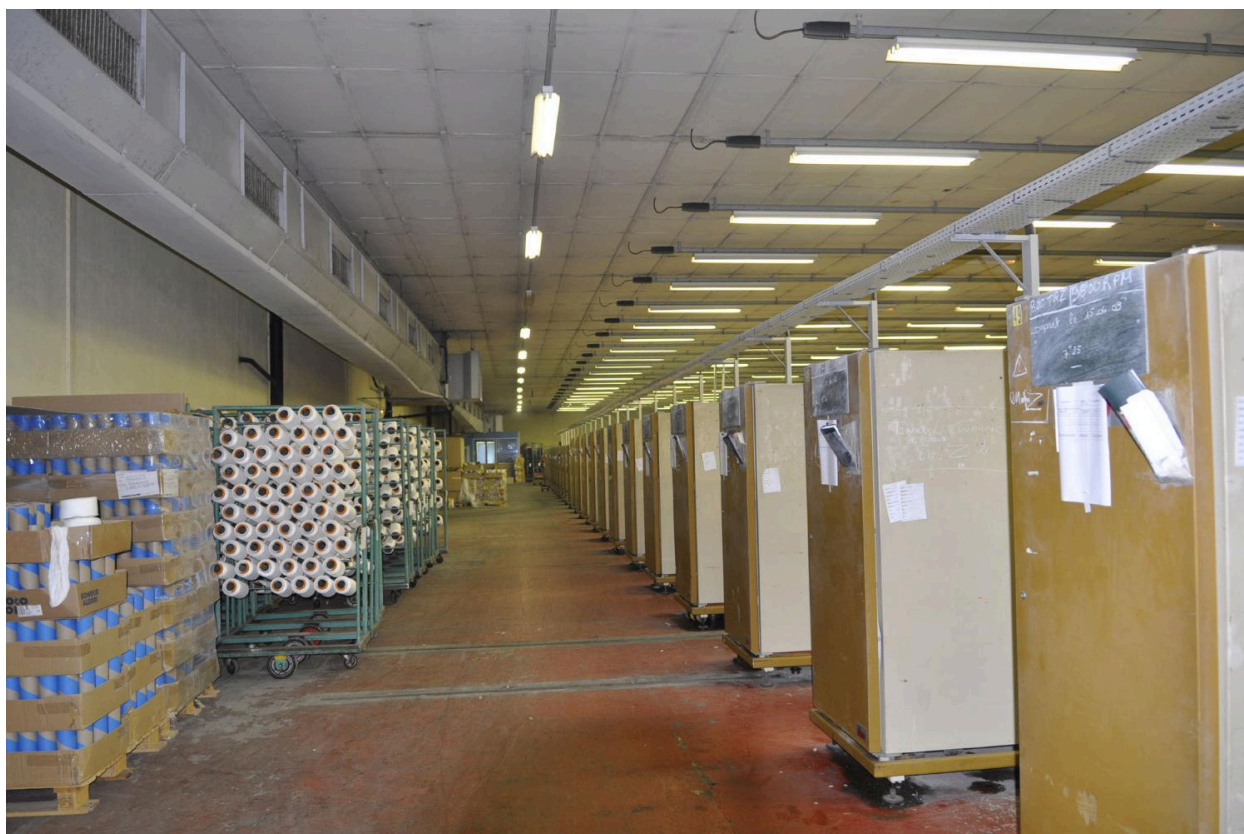
Atelier de texturation de la société Payen, ligne de moulins (vue d'intérieur)

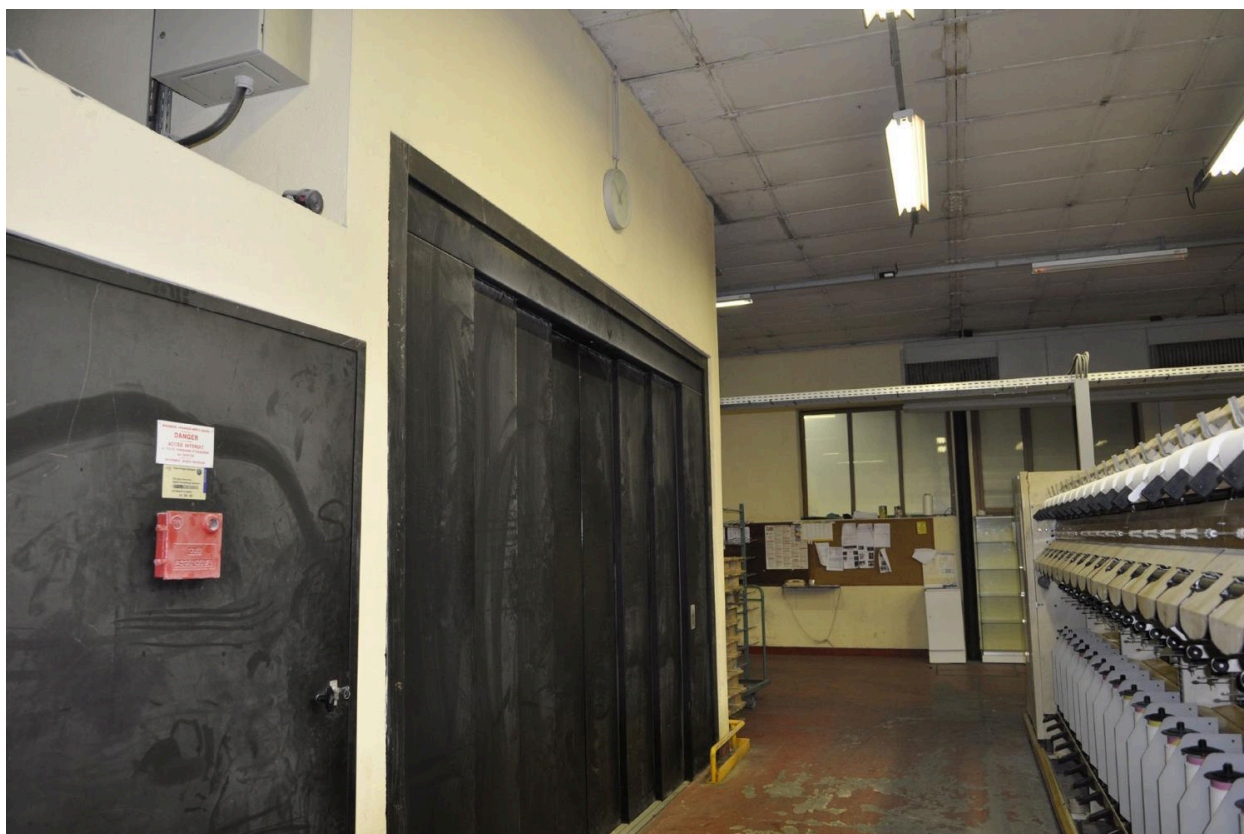
Monte-charges (vue d'intérieur)

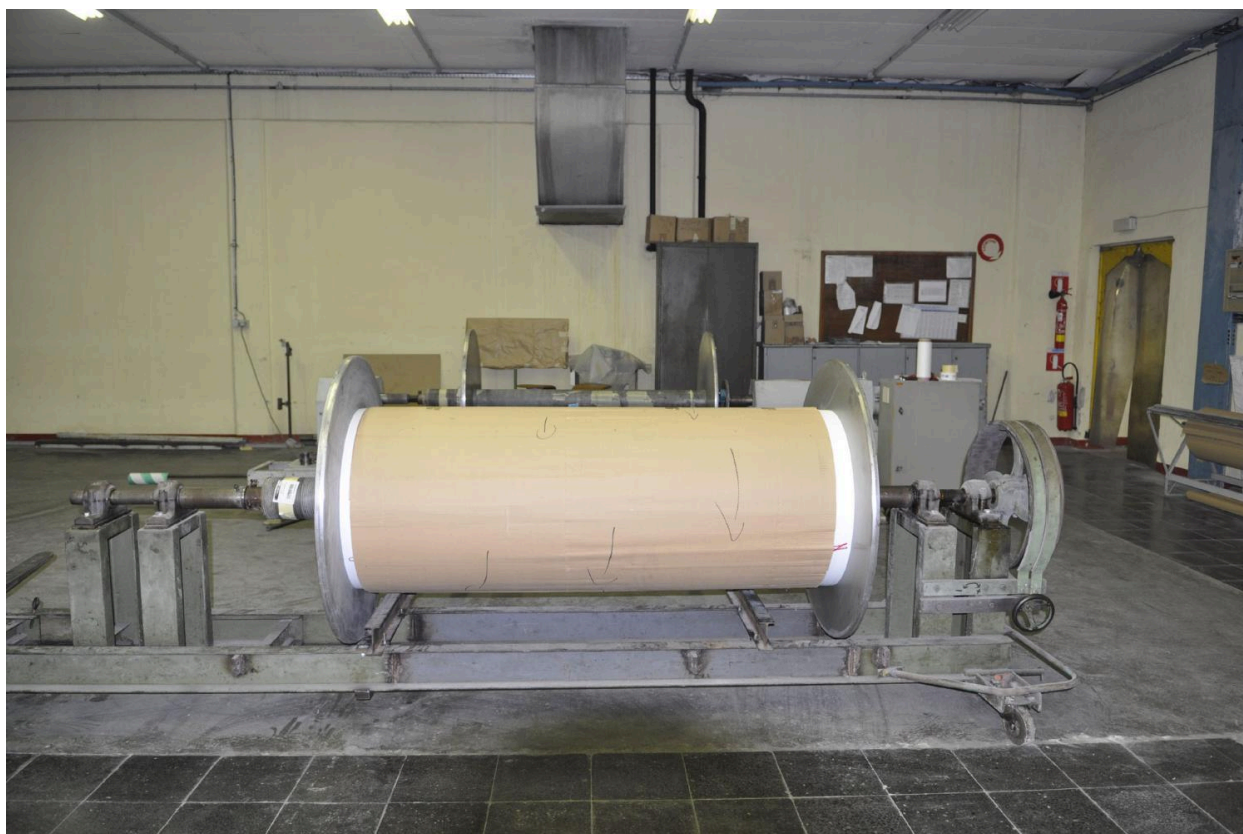
Atelier de texturation de la société Payen, ourdissoir

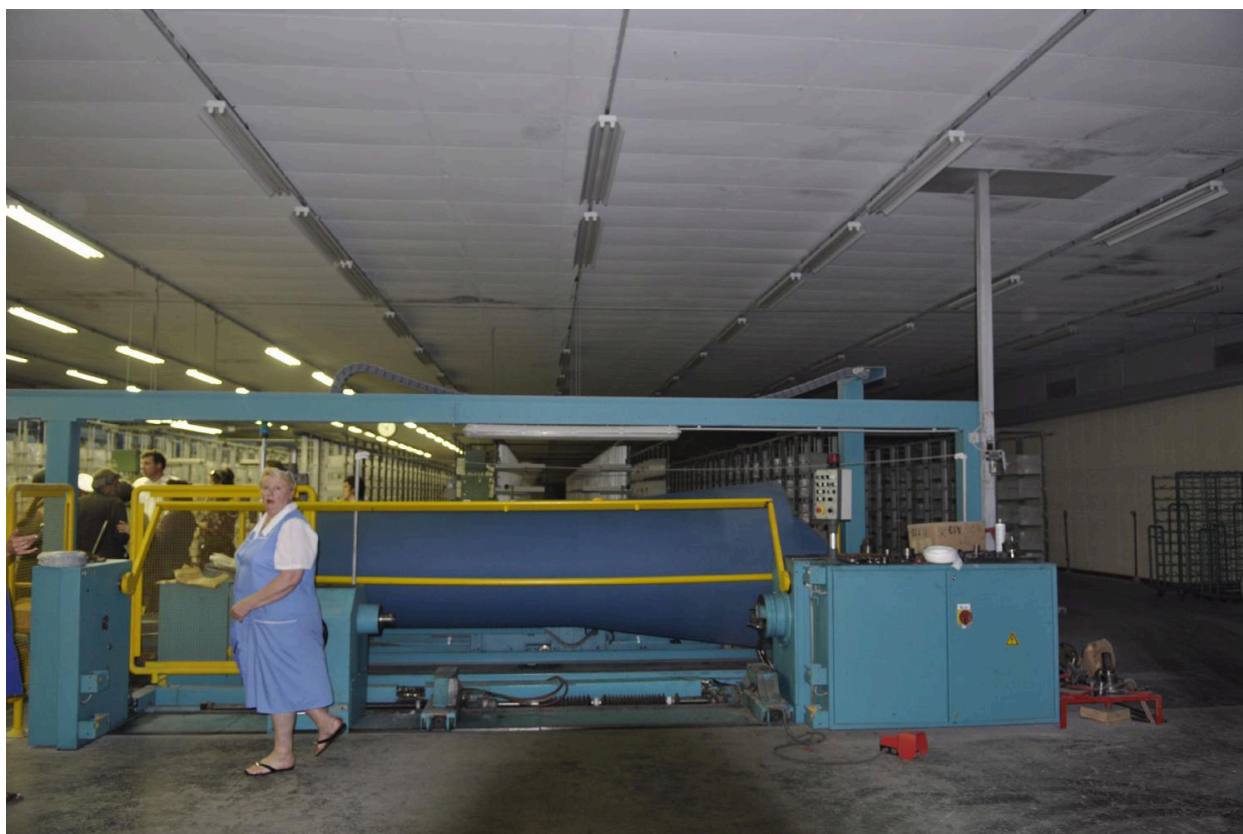
Atelier de texturation de la société Payen, ourdissoir (vue d'intérieur)

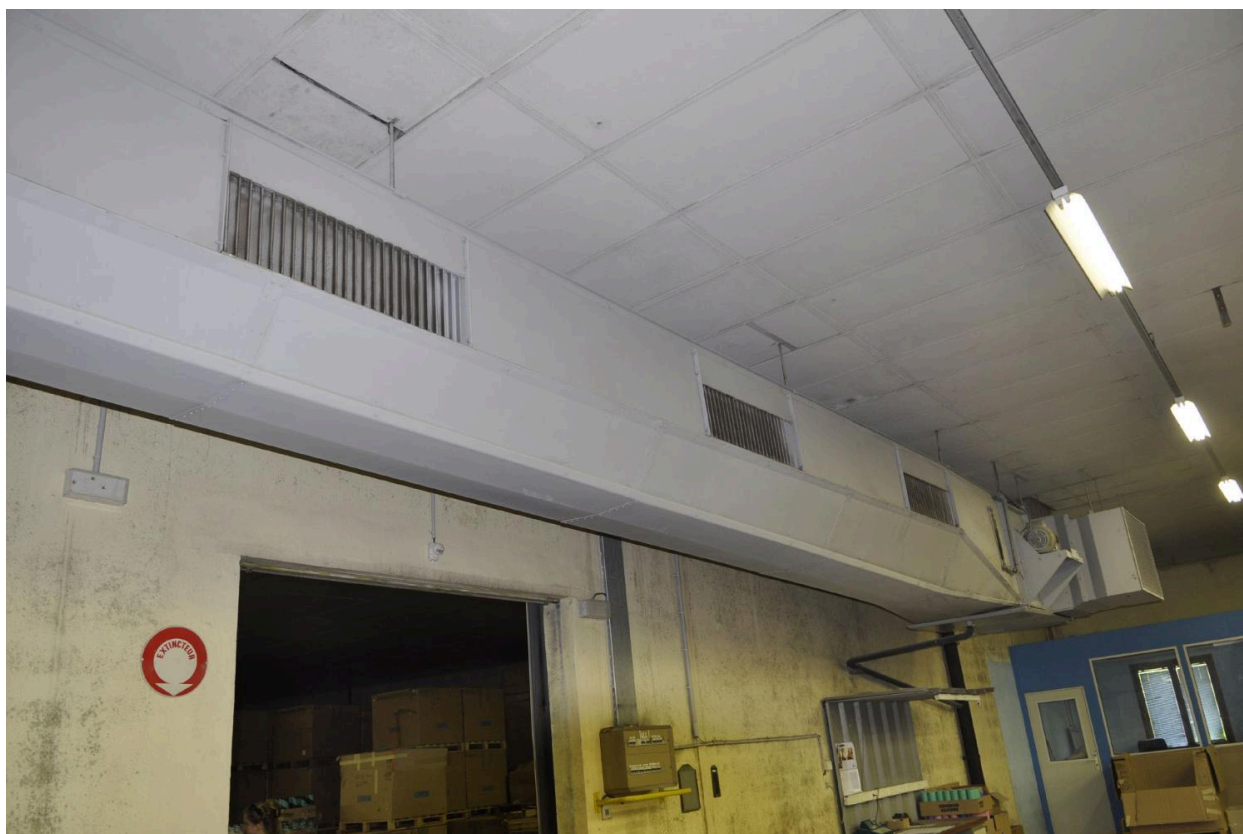
Atelier de texturation détail ventilations (vue d'intérieur)

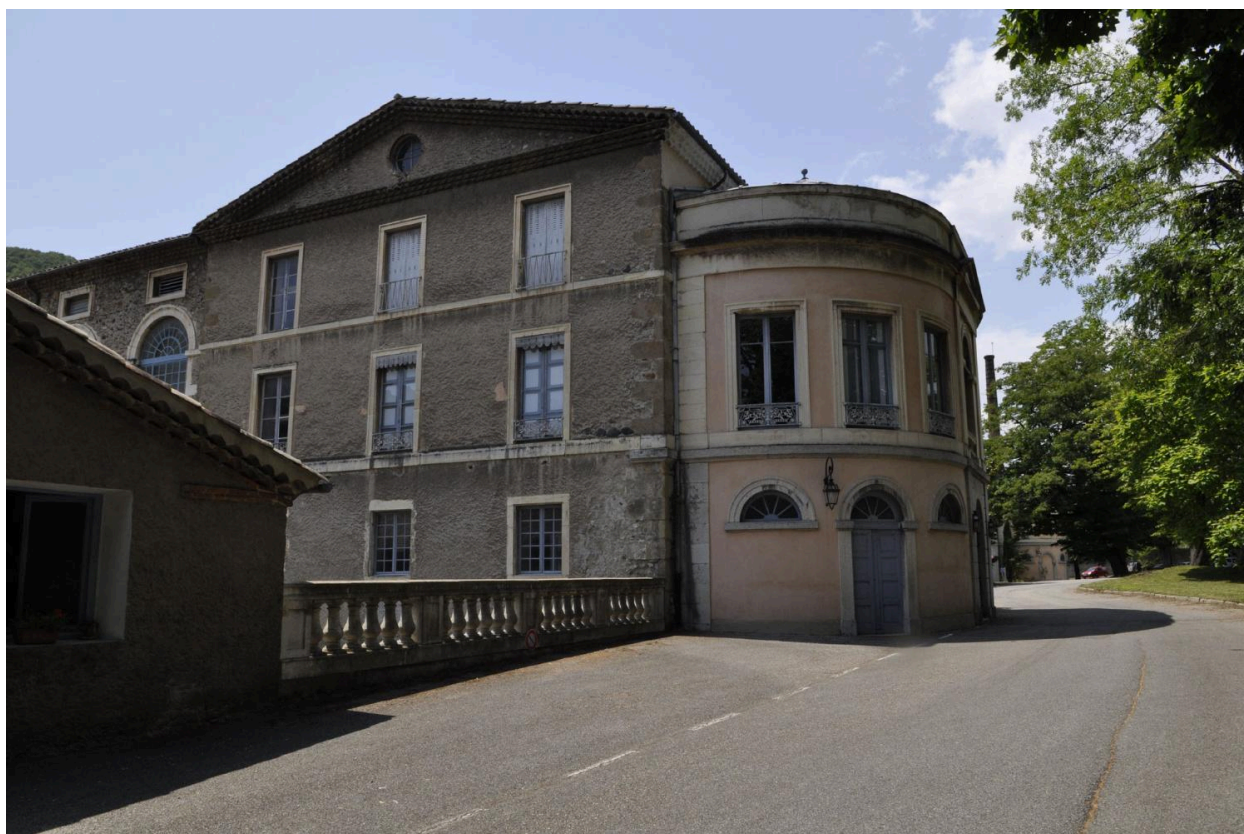
Rotonde (élément semi-circulaire), située à chaque extrémité des ailes

La troisième partie, qui compose les ailes en retour d'équerre en avancée du corps principal, sont des rondes, située à leurs extrémités. Cet élément semi-circulaire, aux murs enduits, comporte deux niveaux, dont l'un avec une cheminée circulaire en brique et d'un toit bombé.

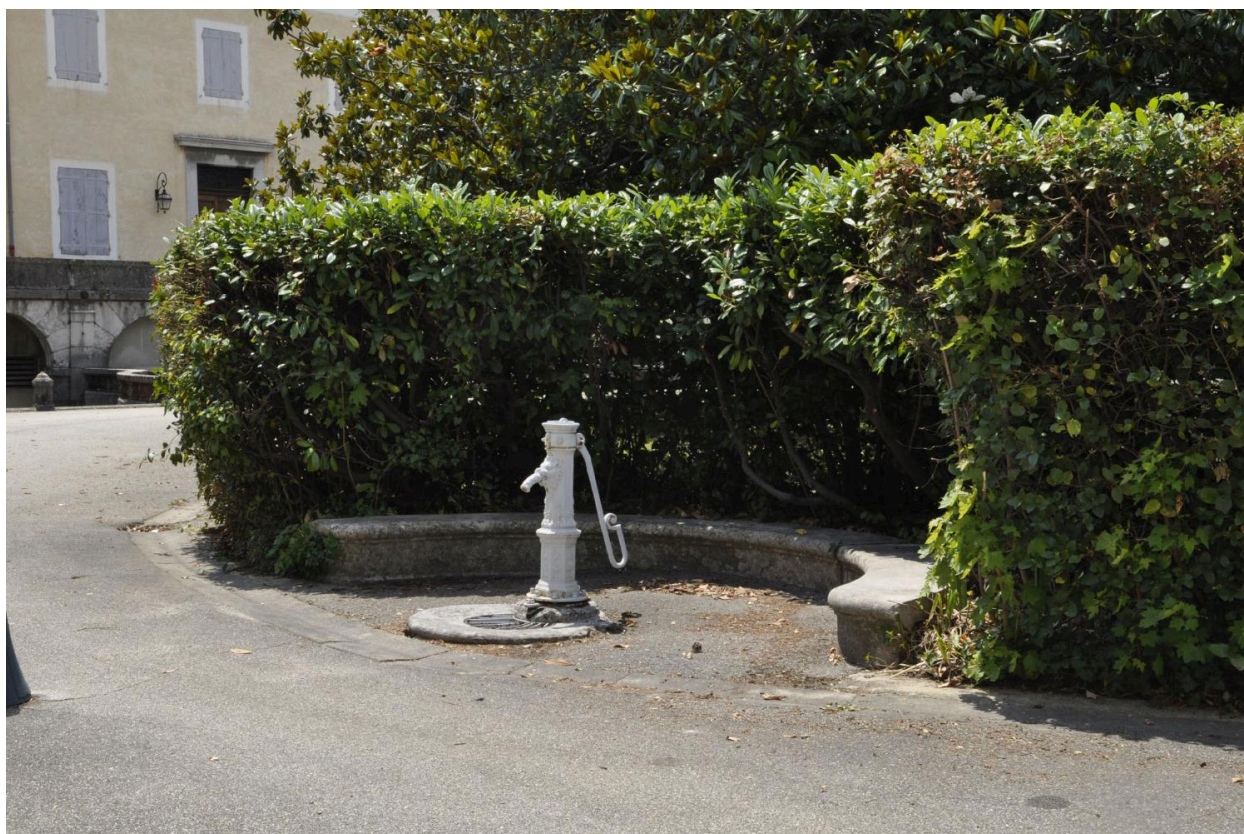
Détail parc : pompe à eau en fonte avec décor tête de lion
