Rhône-Alpes, Ardèche
Saint-Julien-en-Saint-Alban
route Nationale,

Moulinage Blanchon puis société FIMOLA - Filatures et moulinages de l'Ardèche actuellement moulinage Payen, texturation de soie, textiles artificiels et synthétiques

Numéro de dossier : IA07000259
Date de l'enquête initiale : 2015
Date(s) de rédaction : 2015
Cadre de l'étude : enquête thématique régionale Patrimoine industriel
Degré d'étude : monographié

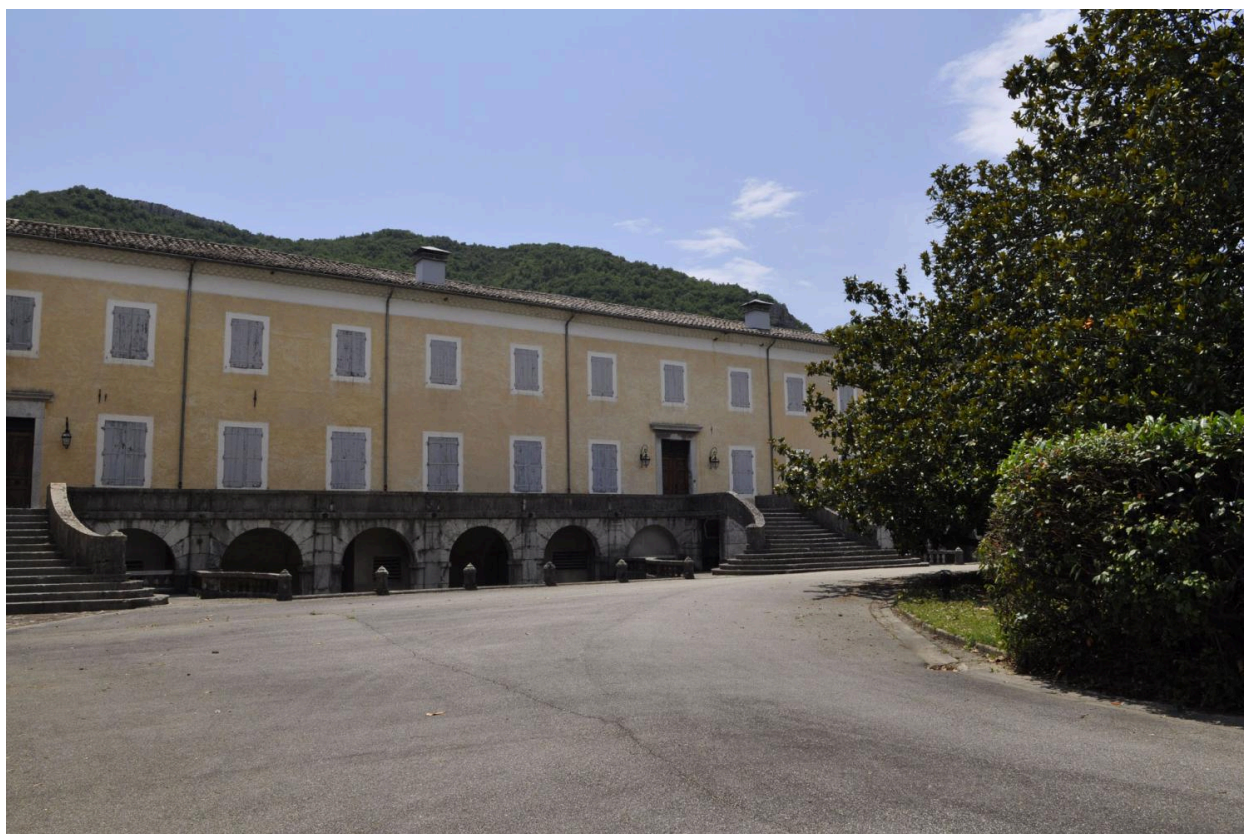
Façade principale du bâtiment principal, avec soubassement en galerie

Le corps principal est configuré sur deux étages, dont un comble, et se développe de la manière suivante : un soubassement flanqué de deux escaliers à degrés adoucis, complétés par un escalier central également à degrés adoucis, et une balustrade composée de balustres en poire, au col galbé en cavet et à la panse galbée en tore. Le second niveau est également l'étage des combles. Il est surmonté d'une génoise, elle-même couronnée par un toit à deux versants en tuile creuse.

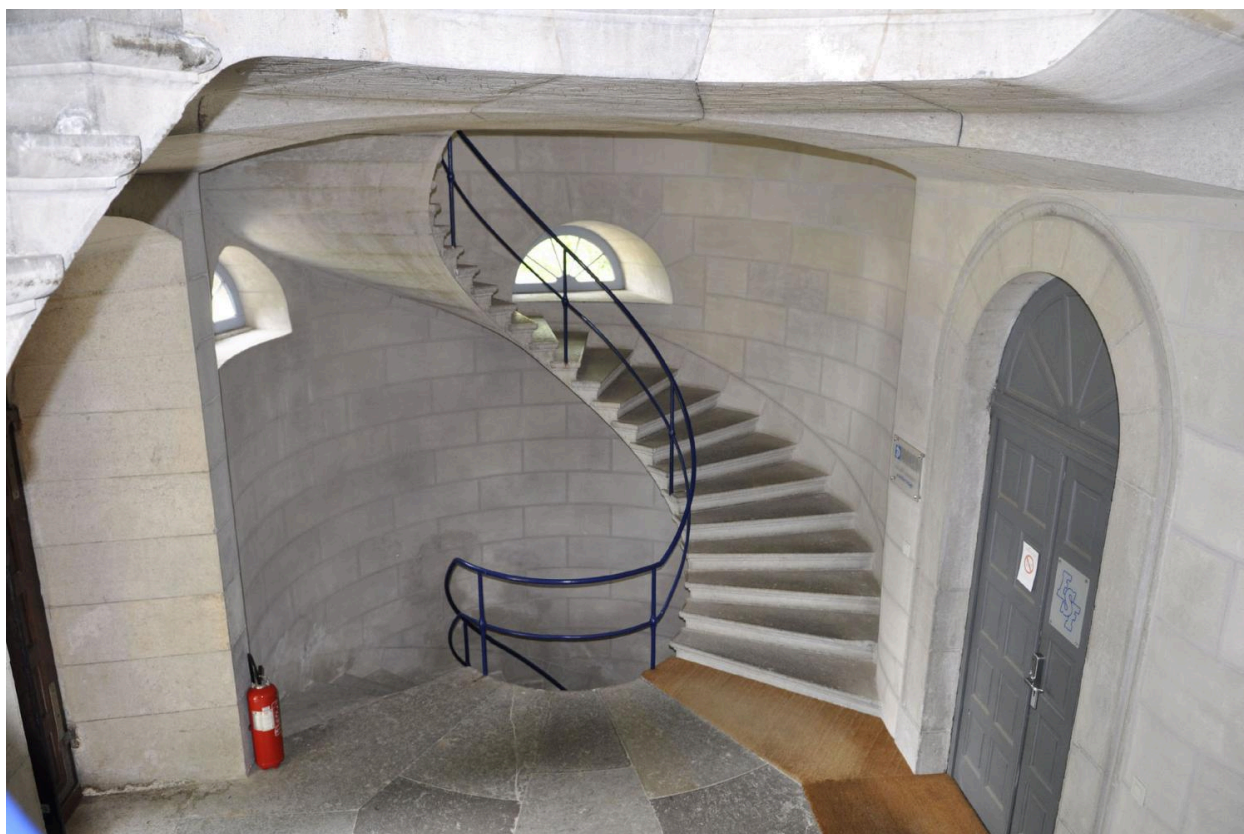
Escalier en vis suspendu, avec rampe métallique (vue d'intérieur)

Escaliers : escalier intérieur : escalier en vis, escalier en vis avec jour

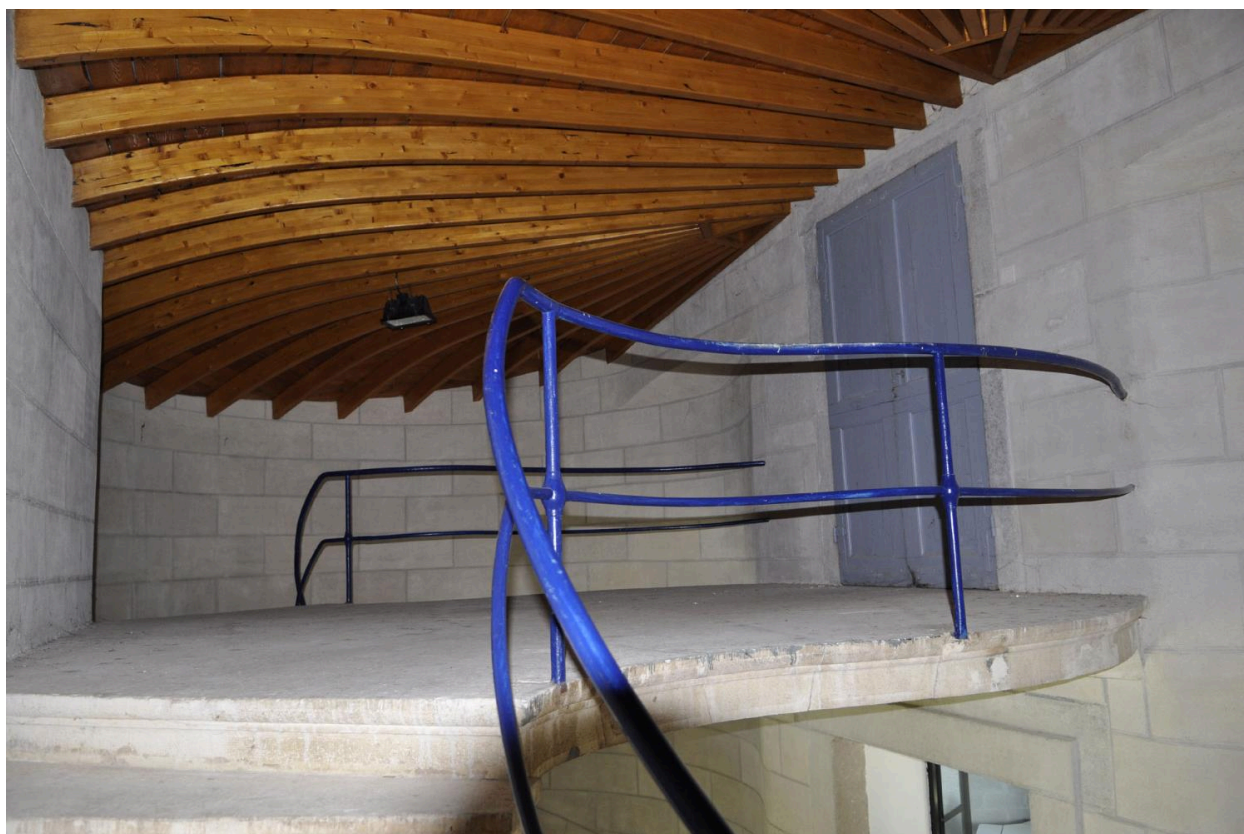
Escalier en vis suspendu, palier d'arrivée (vue d'intérieur)

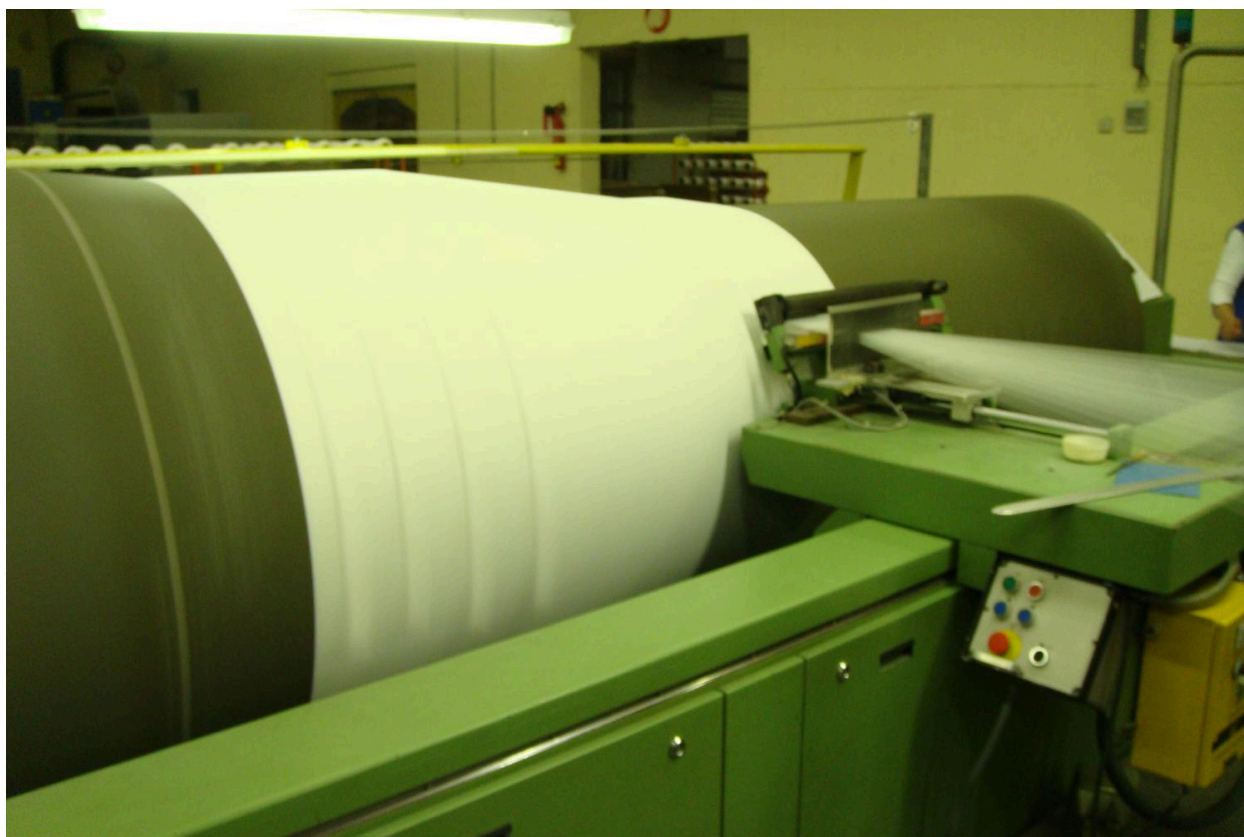
Atelier de texturation de la société Payen, avec ourdissoir métallique moderne (vue d'intérieur)

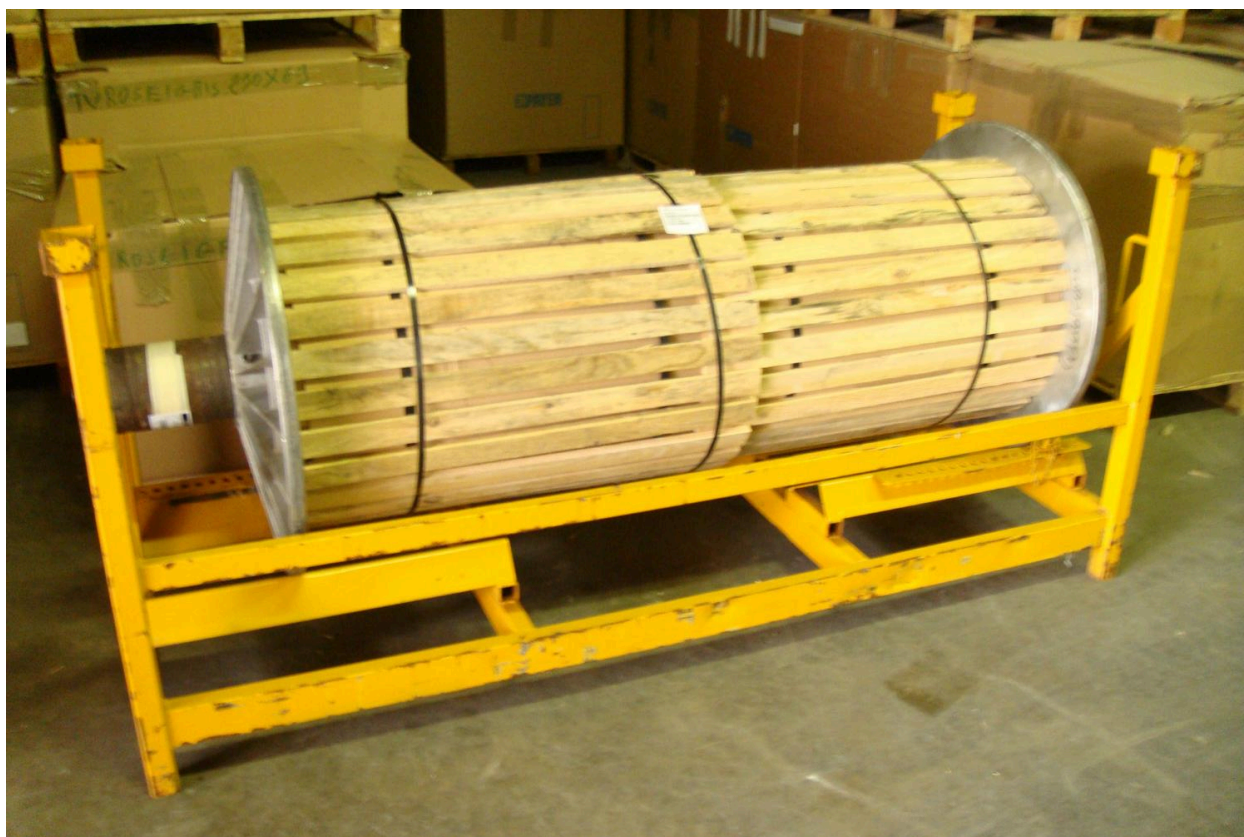
Ourdissoir (vue d'intérieur)
