Rhône-Alpes, Ardèche
Saint-Julien-en-Saint-Alban
route Nationale,

Moulinage Blanchon puis société FIMOLA - Filatures et moulinages de l'Ardèche actuellement moulinage Payen, texturation de soie, textiles artificiels et synthétiques

Numéro de dossier : IA07000259
Date de l'enquête initiale : 2015
Date(s) de rédaction : 2015
Cadre de l'étude : enquête thématique régionale Patrimoine industriel
Degré d'étude : monographié

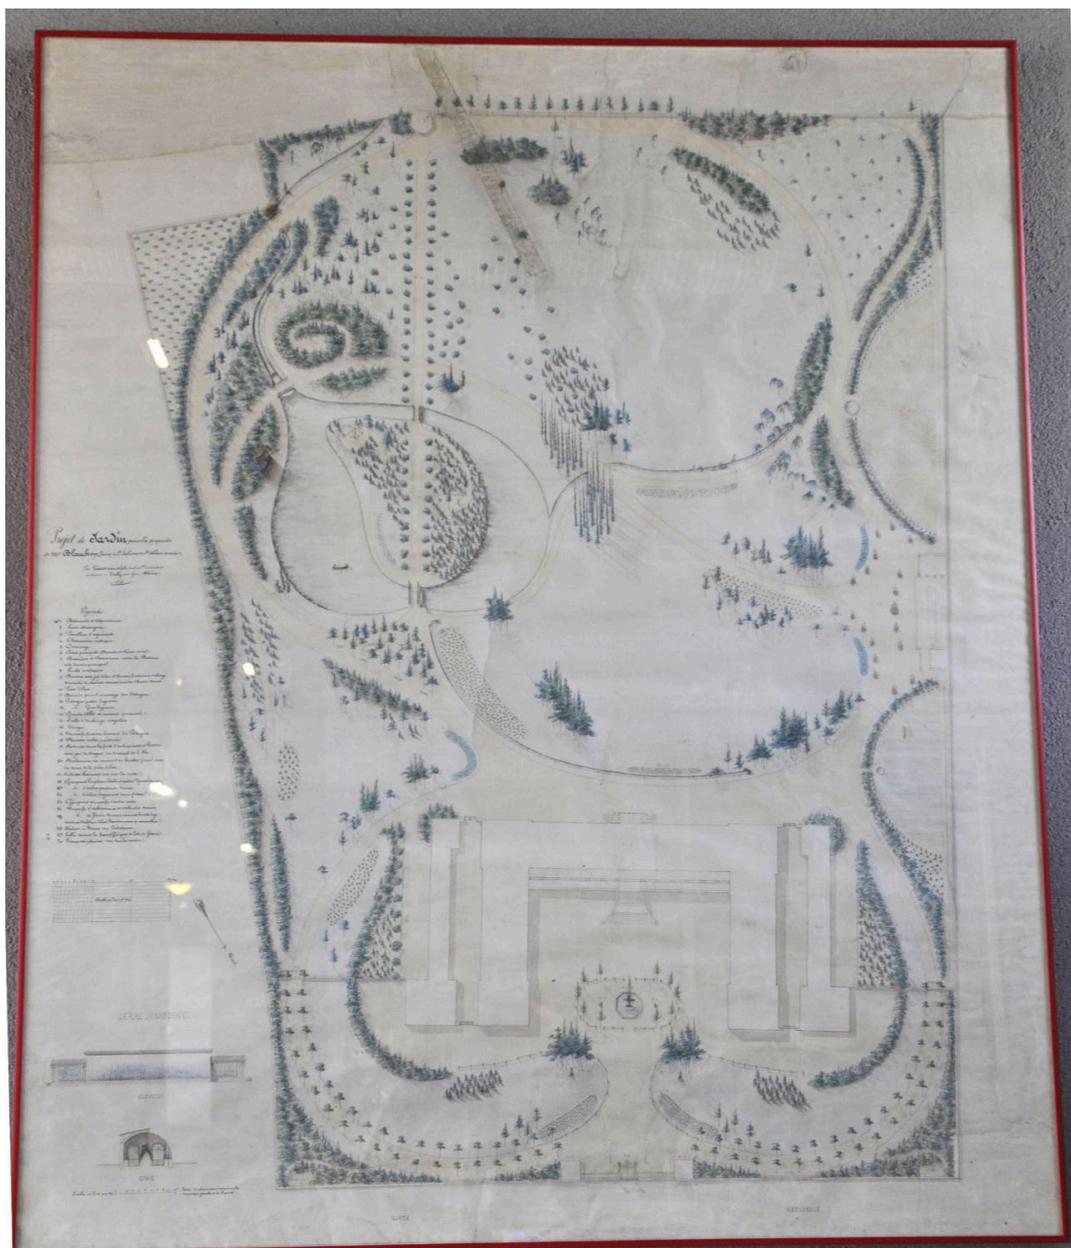
IVR82_20130700149NUCA

Projet jardin de 1851 pour la société Blanchon par Luizet Père et fils horticulteur (archive privée de la société Payen en 2013)

Le site est composé comme un véritable château d'industriel avec un jardin dessiné par l'horticulteur-architecte Luizet (plan de composition du jardin daté de 1851 installé dans le bureau administratif : archive de la société Payen). Il est composé d'un premier corps de bâtiments formant un plan en U correspondant au site d'origine. Les logements ouvriers étaient situés dans l'aile ouest du bâtiment principal.

- **Plan de composition du jardin, 1851 (AP)**
Archives privées de la société Payen : Plan de composition du jardin de 1851 installé dans le bureau administratif : archive de la société Payen).

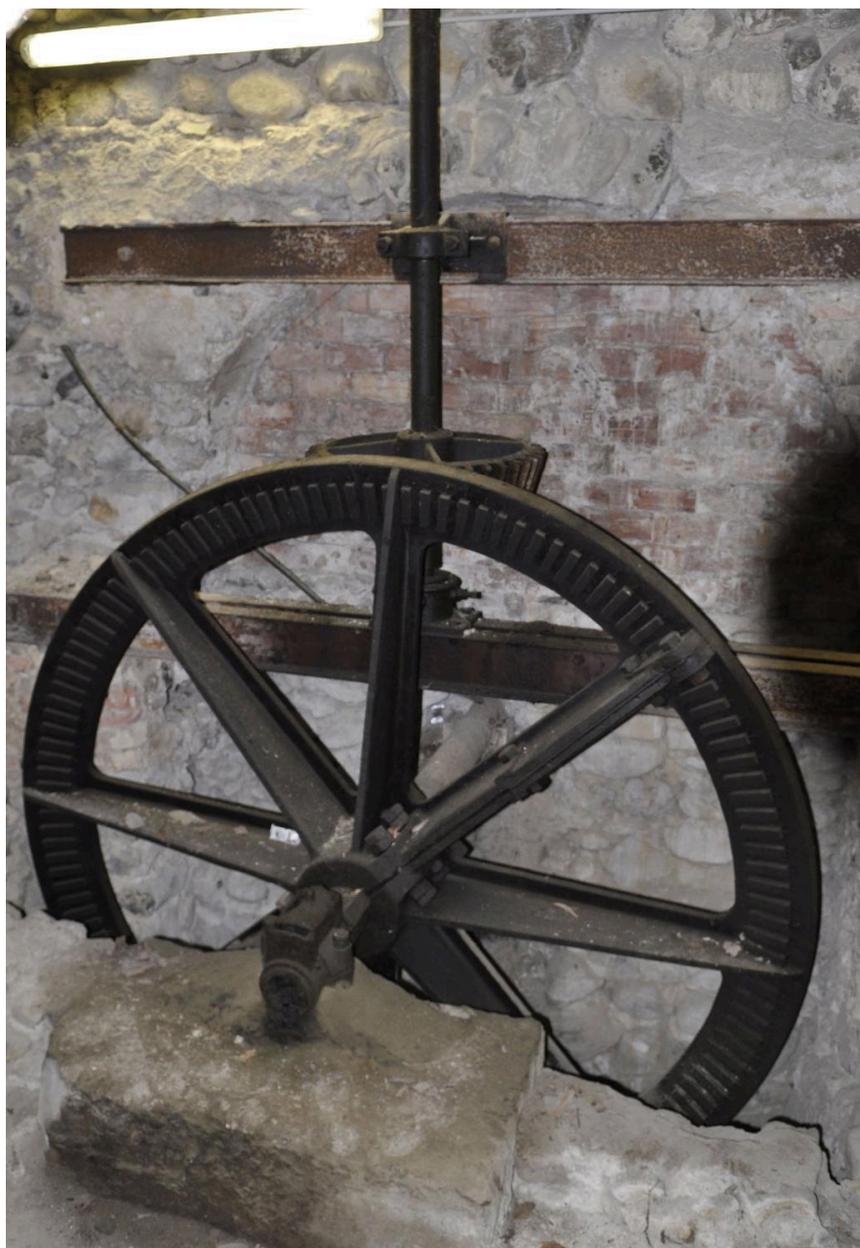
détail de l'ancien système hydraulique

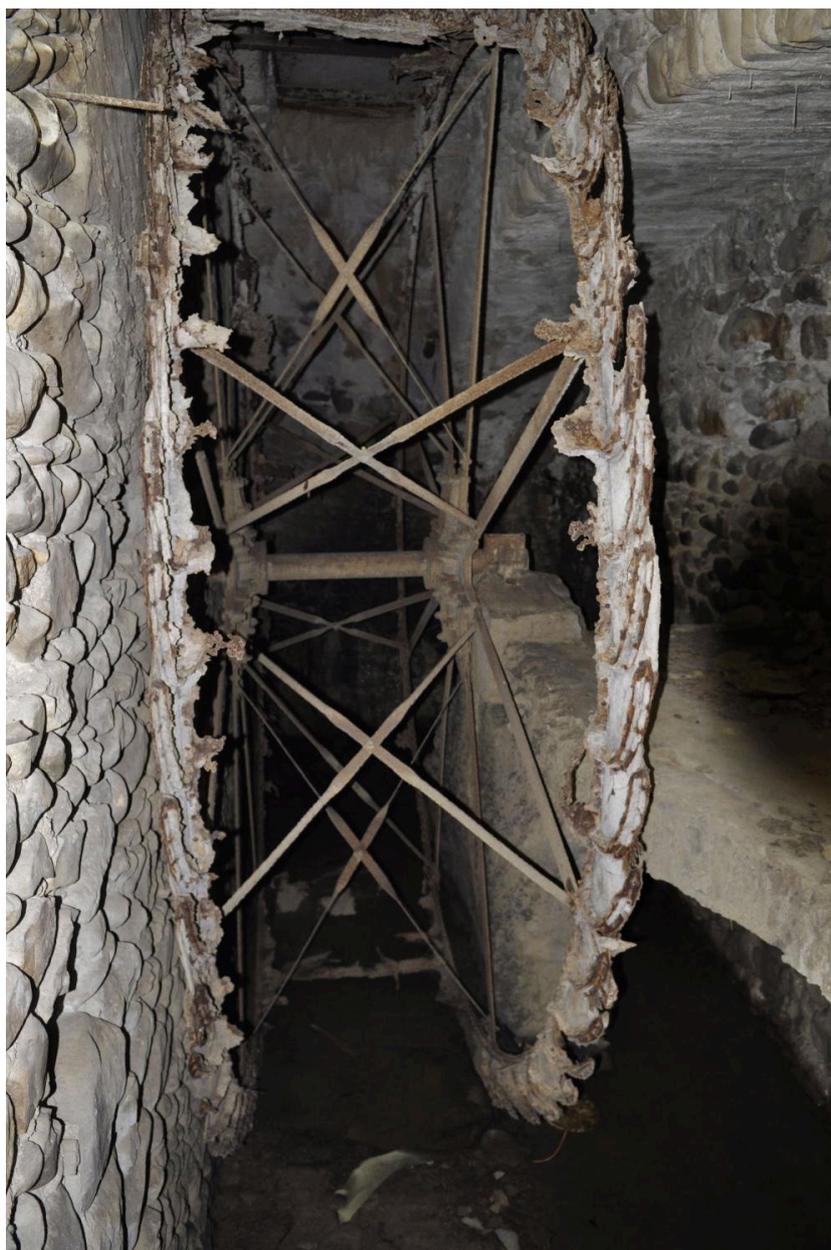
Roue de l'ancien système hydraulique (vue d'intérieur)

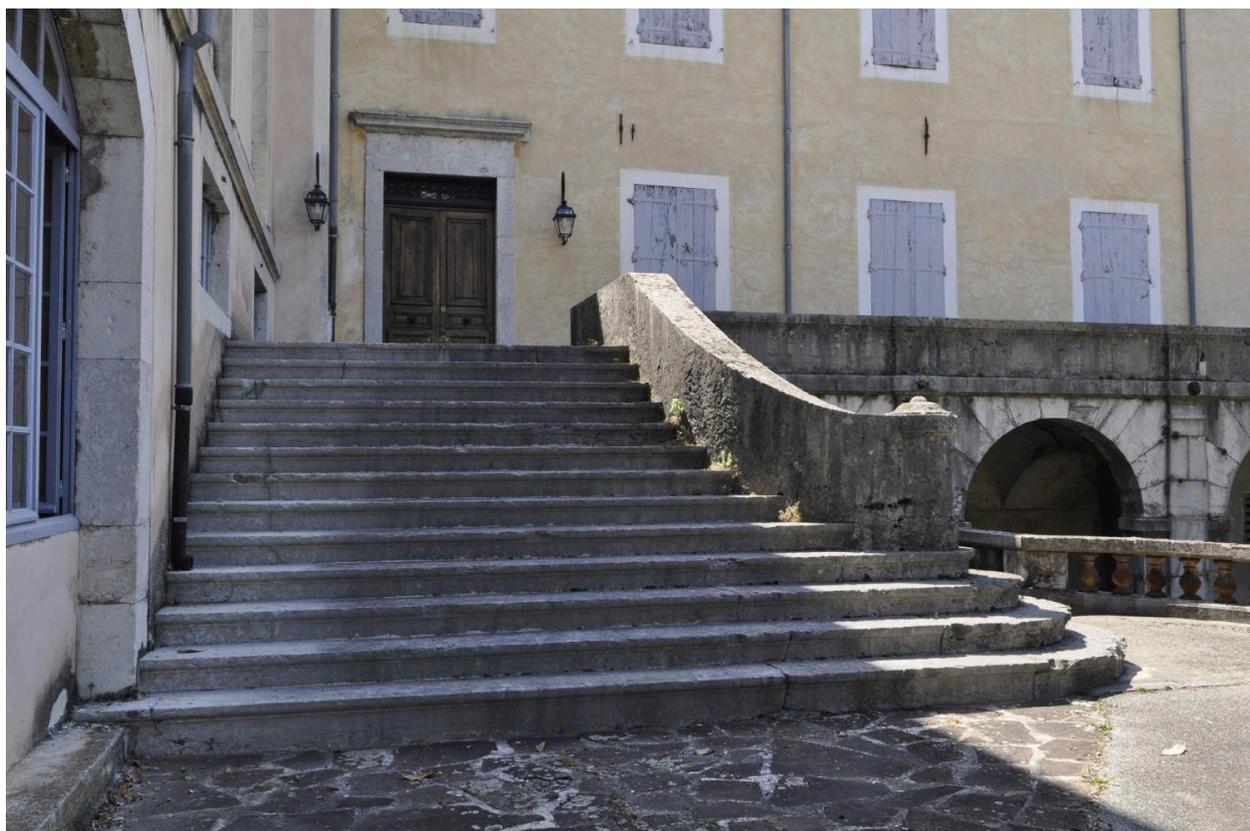
Grand escalier extérieur : soubassement flanqué de deux escaliers

Le corps principal est configuré sur deux étages, dont un comble, et se développe de la manière suivante : un soubassement flanqué de deux escaliers à degrés adoucis, complétés par un escalier central également à degrés adoucis, et une balustrade composée de balustres en poire, au col galbé en cavet et à la panse galbée en tore. Le second niveau est également l'étage des combles. Il est surmonté d'une génoise, elle-même couronnée par un toit à deux versants en tuile creuse.

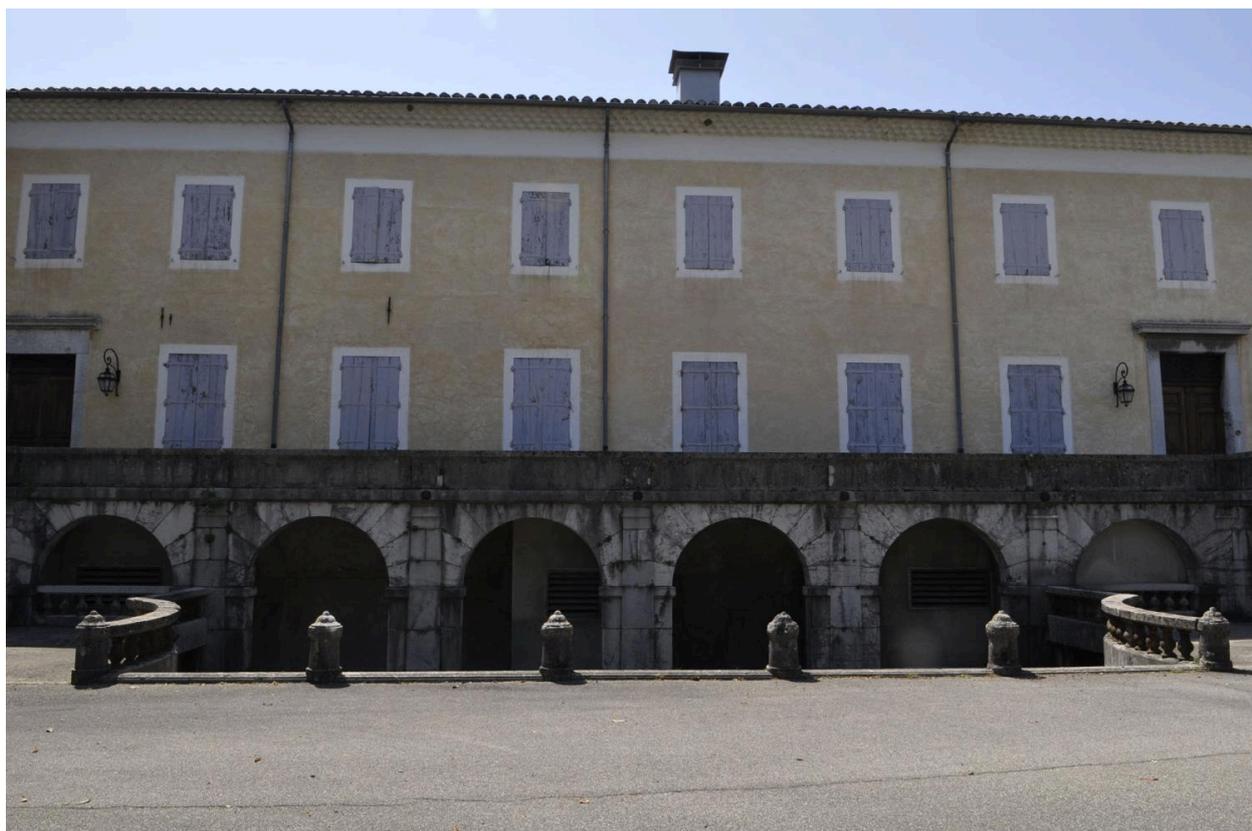
Façade principale, galerie élévation et imposant soubassement

Le site se compose encore aujourd'hui d'une allée centrale menant à une grande cour ouverte, encadrée par un édifice aux volumes allongés, sur un plan en U rectangulaire. Celui-ci est soutenu dans sa verticalité par deux autres bâtiments annexes de plan rectangulaire également. L'atelier, ou salle d'ouvraison proprement dite, se trouvait en réalité au sous-sol de l'édifice, ce qui lui confère un imposant soubassement.

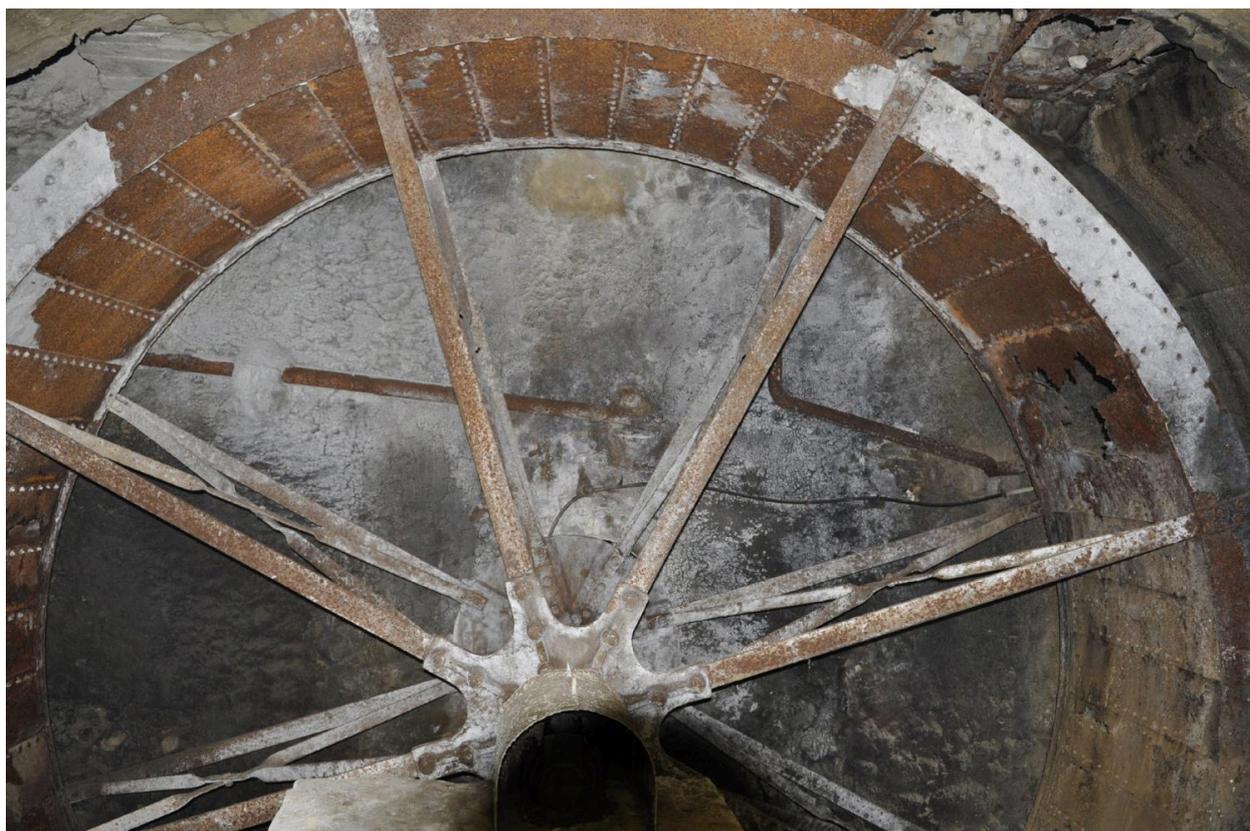
Roue de l'ancien système hydraulique (vue d'intérieur)

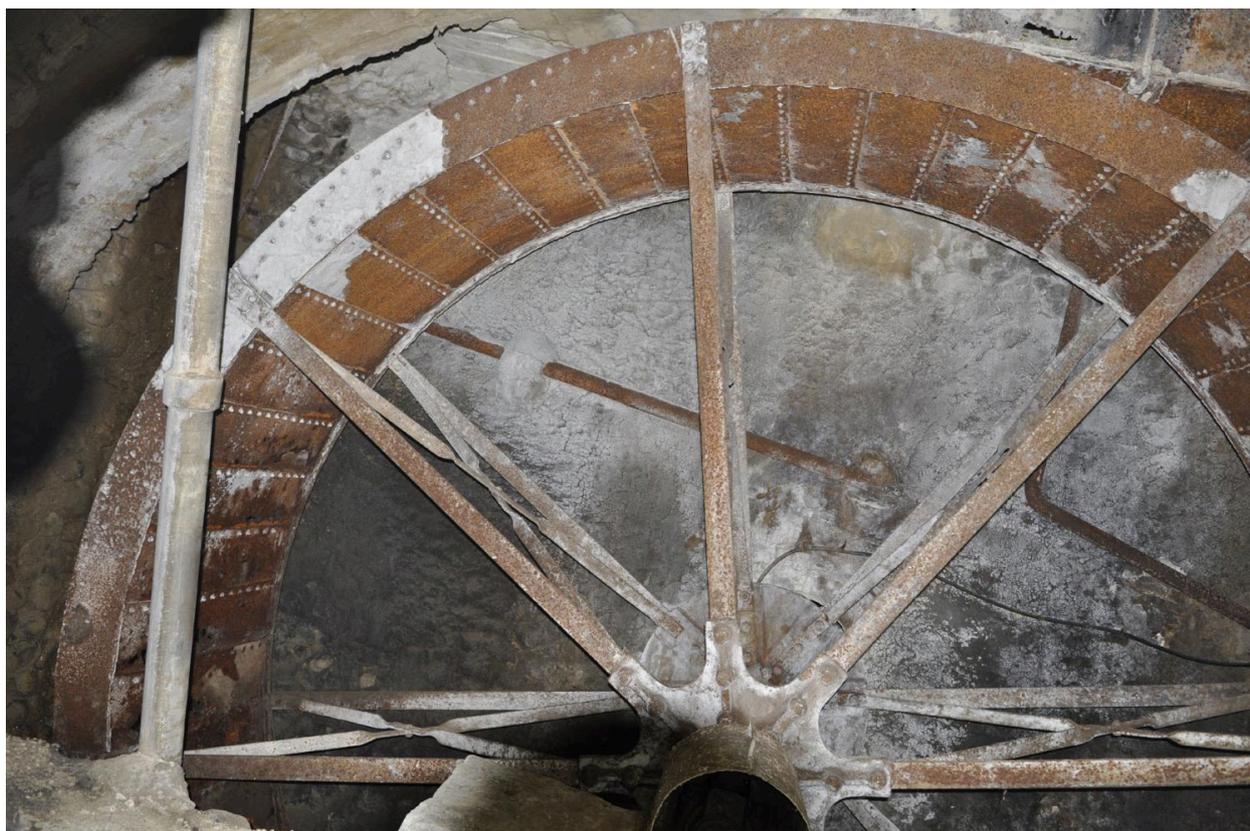
Roue de l'ancien système hydraulique (vue d'intérieur)

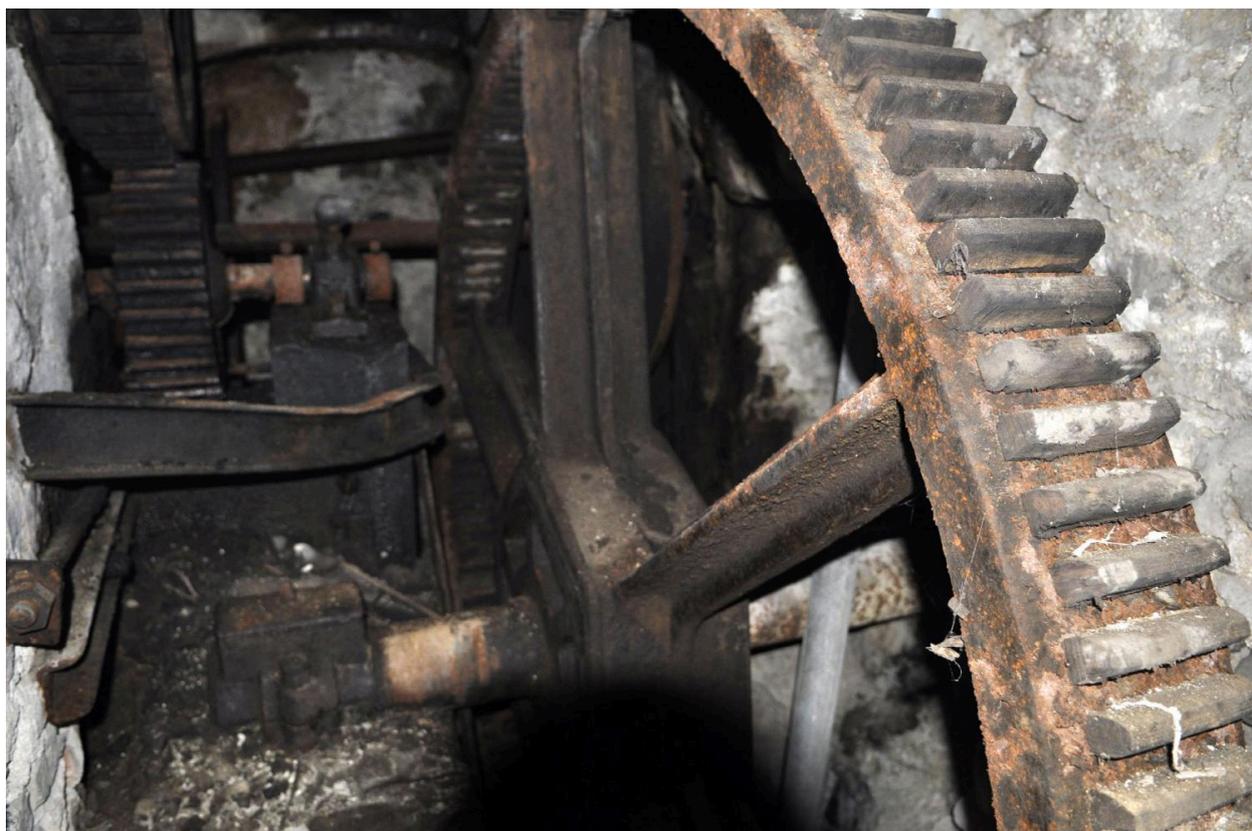
Ancien système hydraulique (vue d'intérieur)

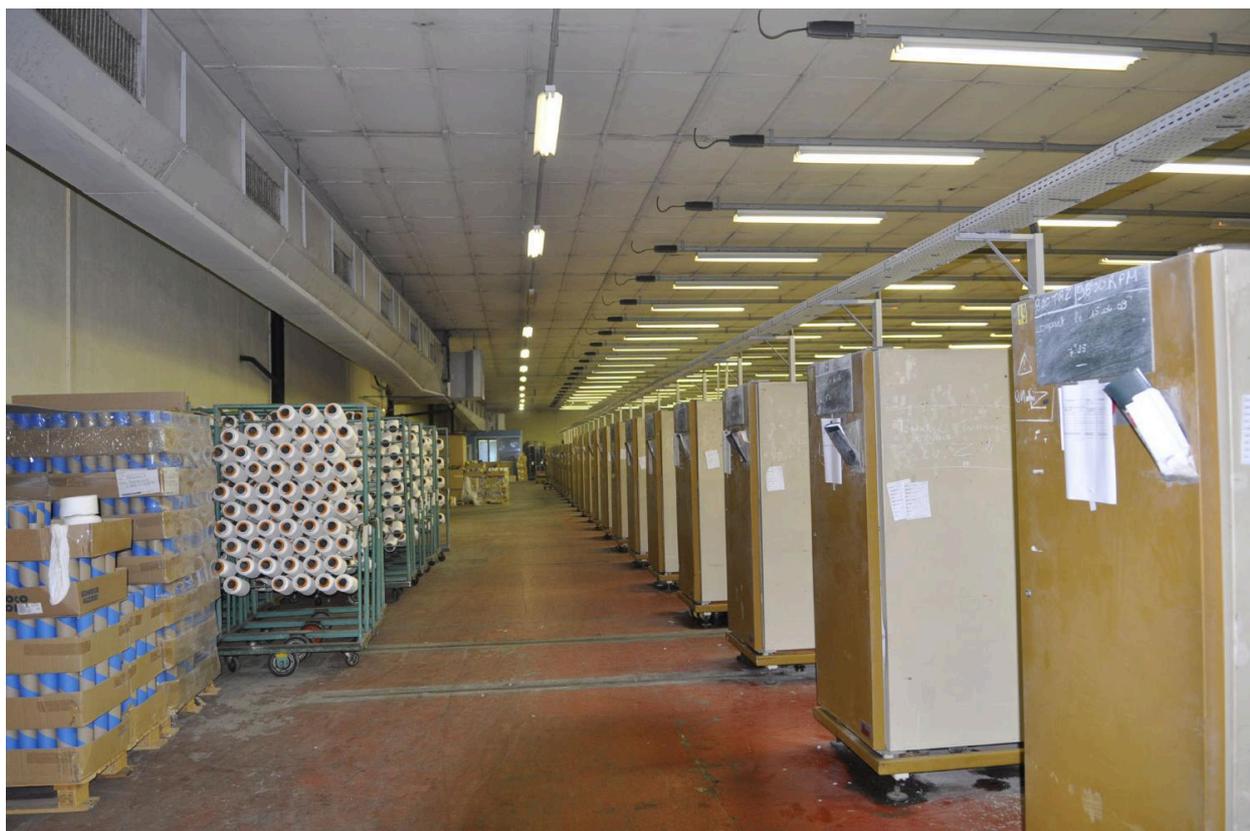
Atelier de texturation de la société Payen, ligne de moulinages (vue d'intérieur)

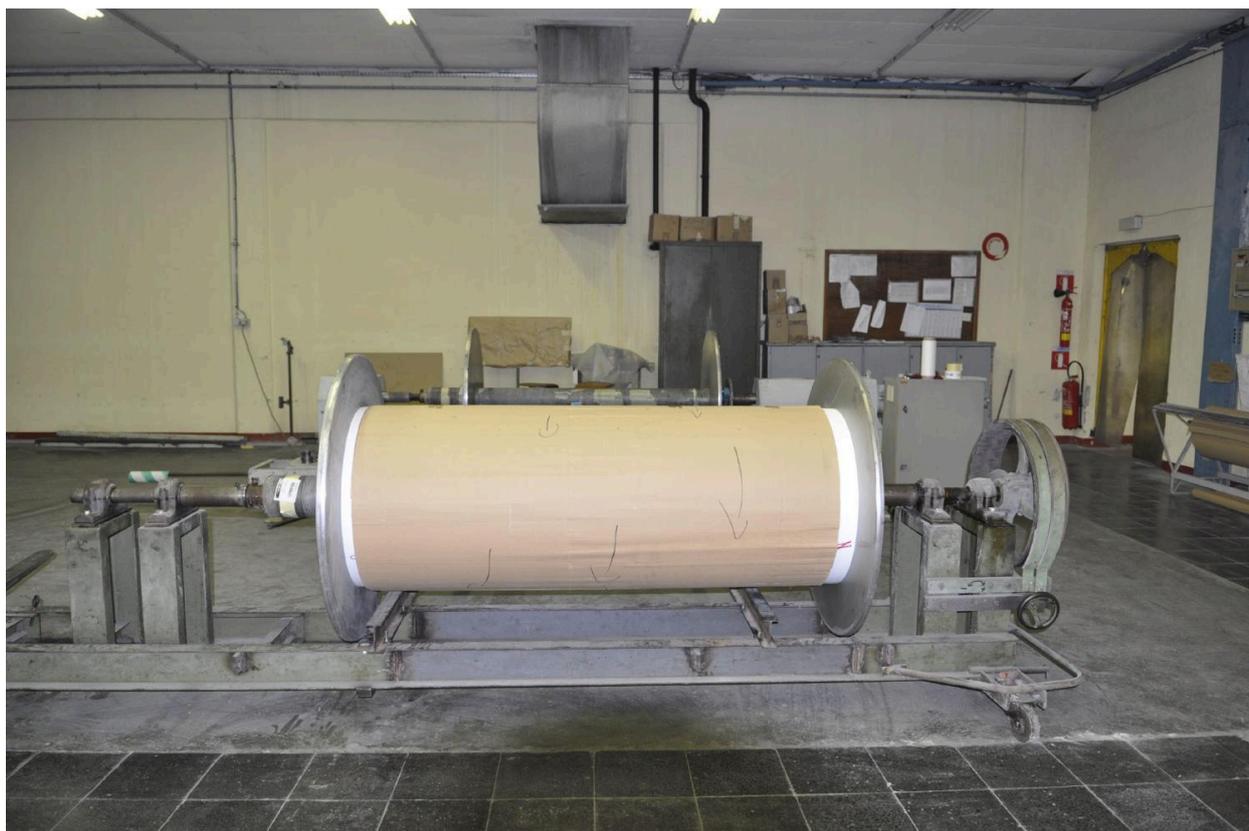
Atelier de texturation de la société Payen, ourdissoir

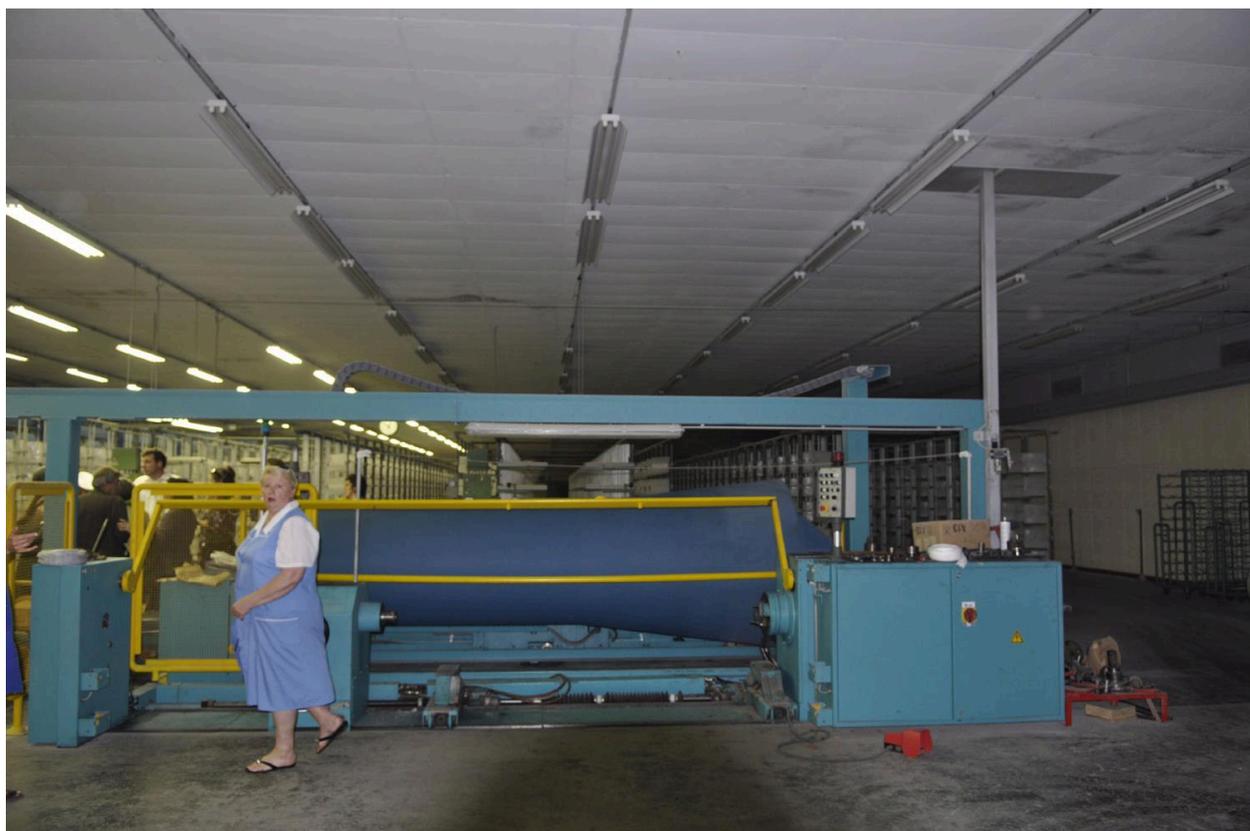
Atelier de texturation de la société Payen, ourdissoir (vue d'intérieur)

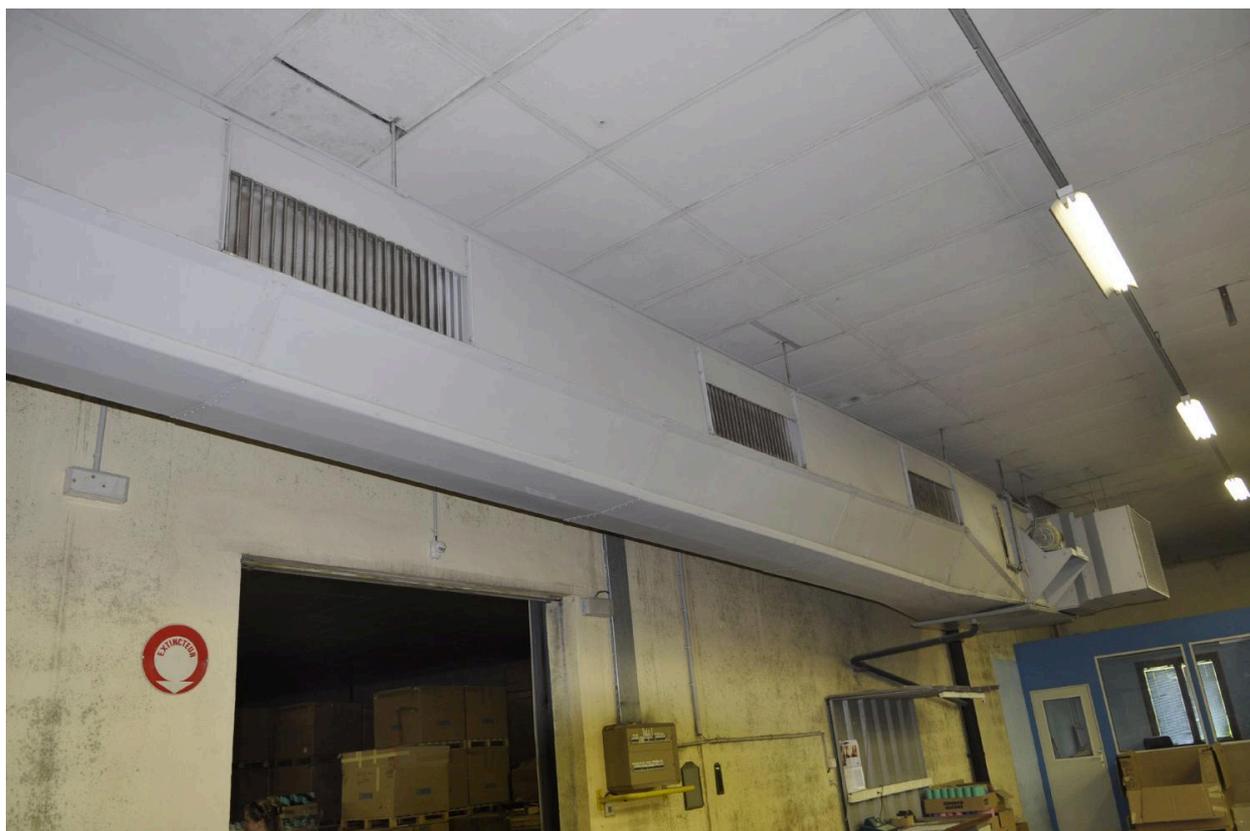
Atelier de texturation détail ventilations (vue d'intérieur)

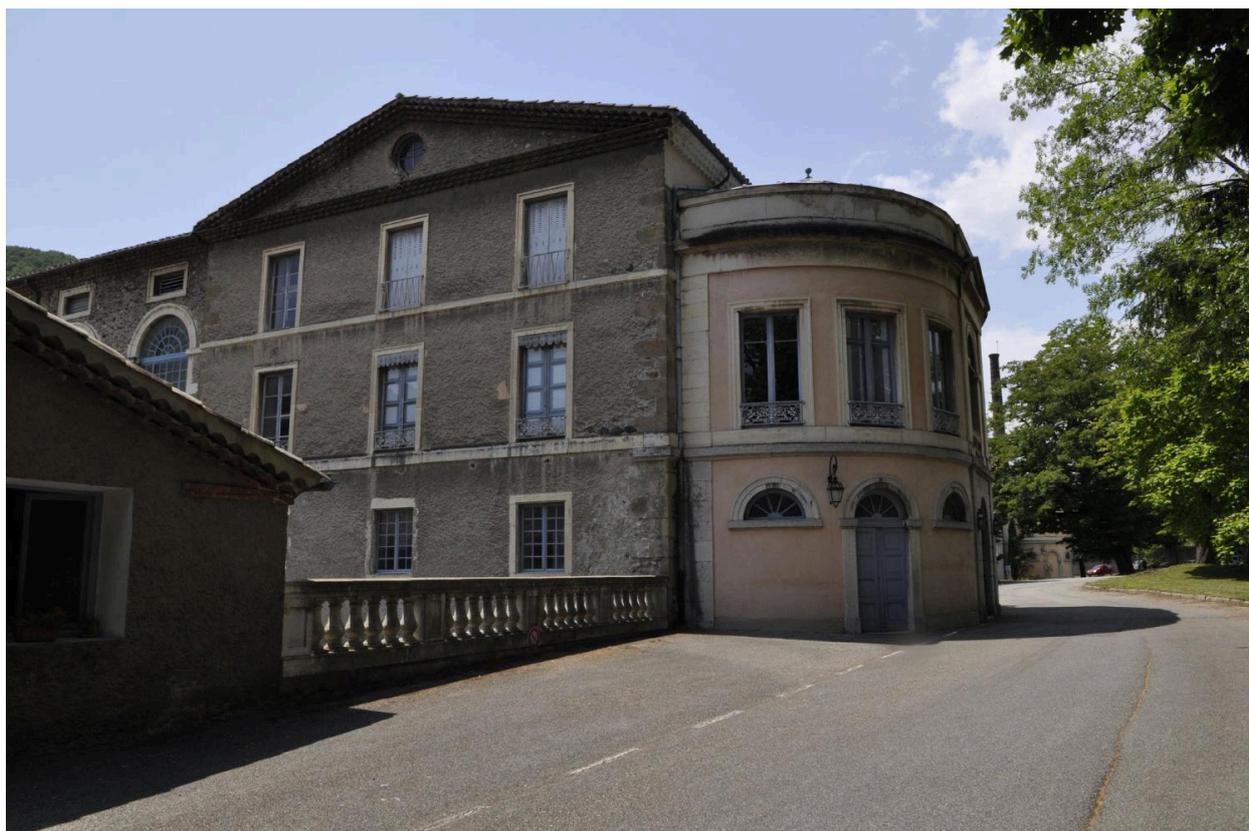
Rotonde (élément semi-circulaire), située à chaque extrémité des ailes

La troisième partie, qui compose les ailes en retour d'équerre en avancée du corps principal, sont des rondes, située à leurs extrémités. Cet élément semi-circulaire, aux murs enduits, comporte deux niveaux, dont l'un avec une cheminée circulaire en brique et d'un toit bombé.

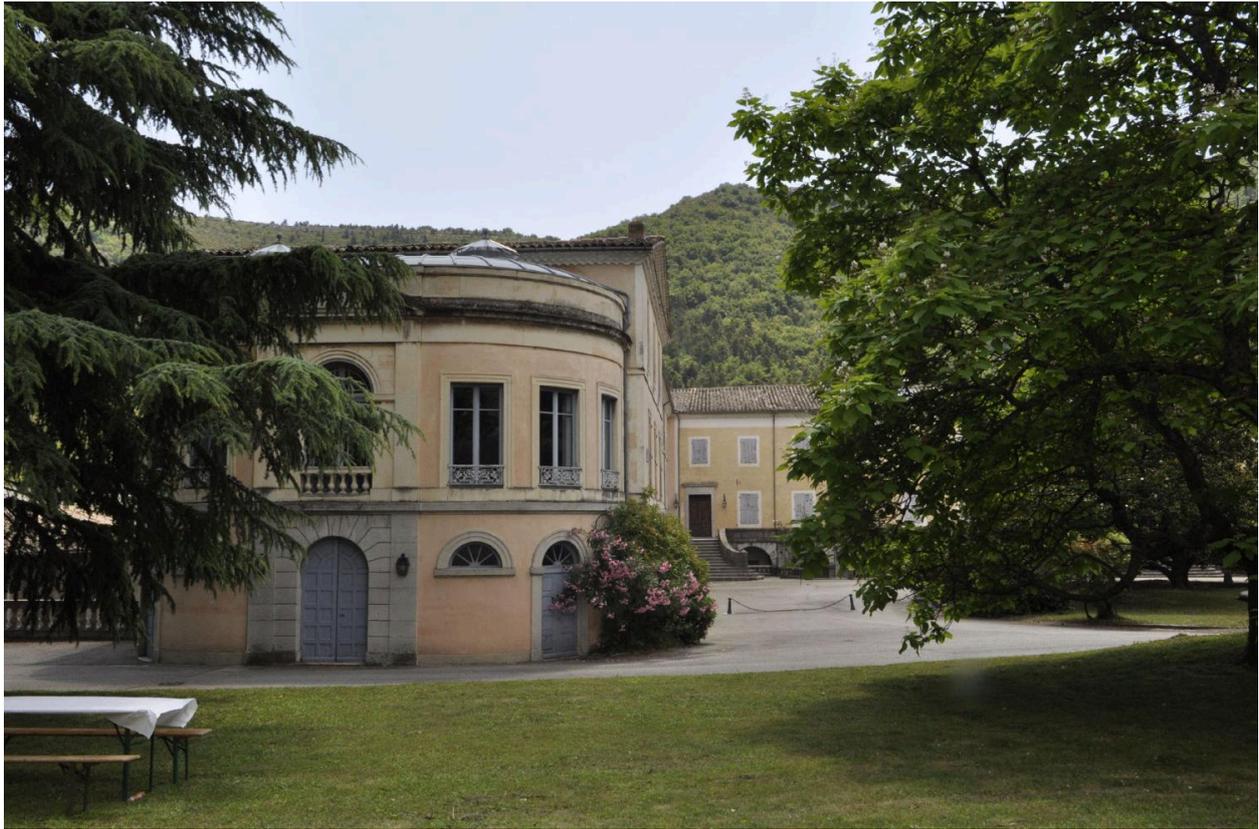
Rotonde (élément semi-circulaire), située à chaque extrémité des deux ailes du corps central

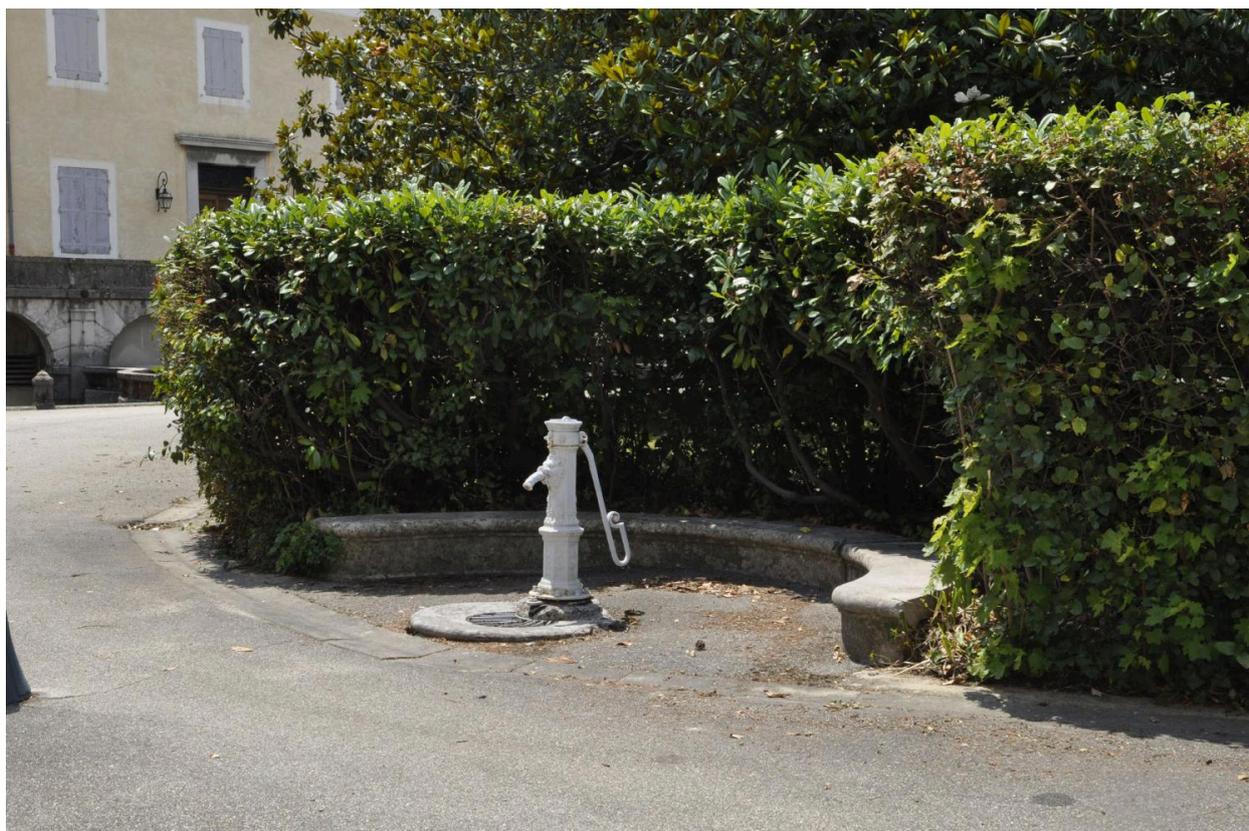
Détail parc : pompe à eau en fonte avec décor tête de lion

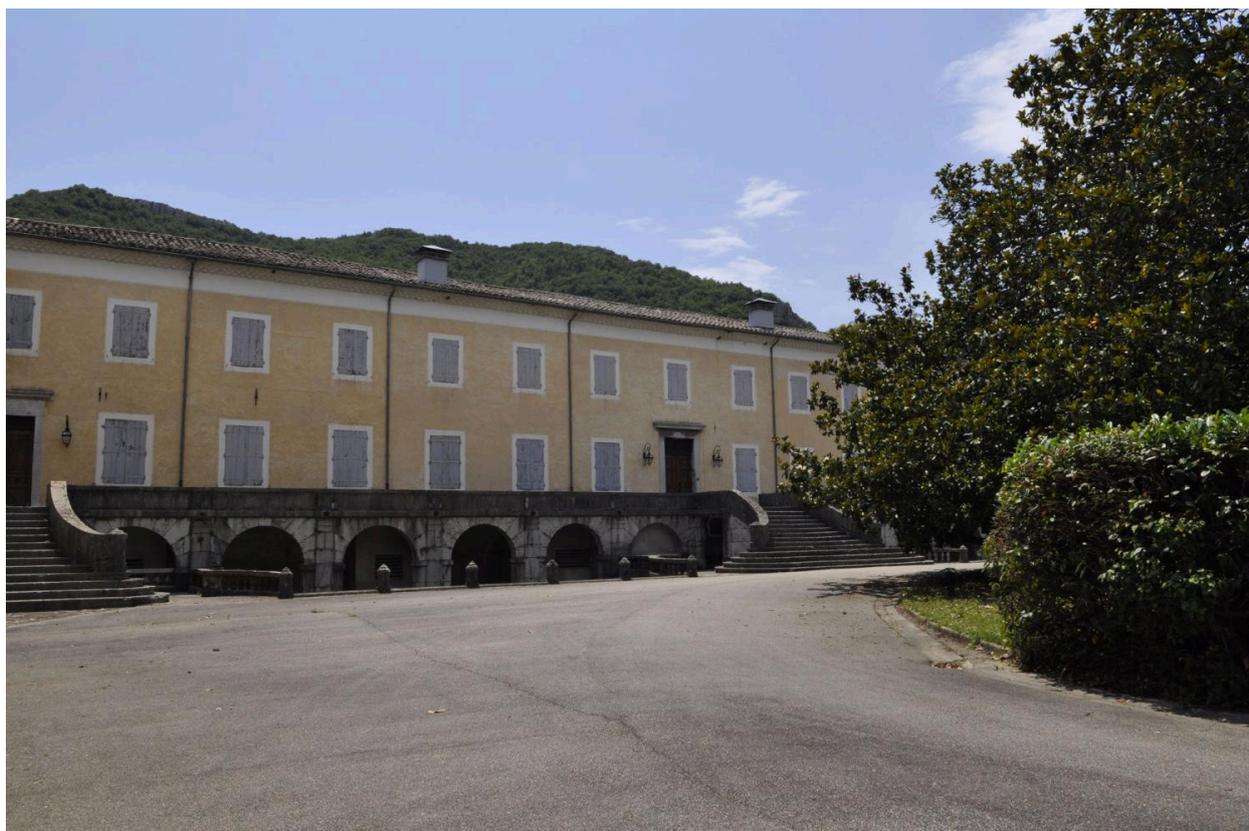
Façade principale du bâtiment principal, avec soubassement en galerie

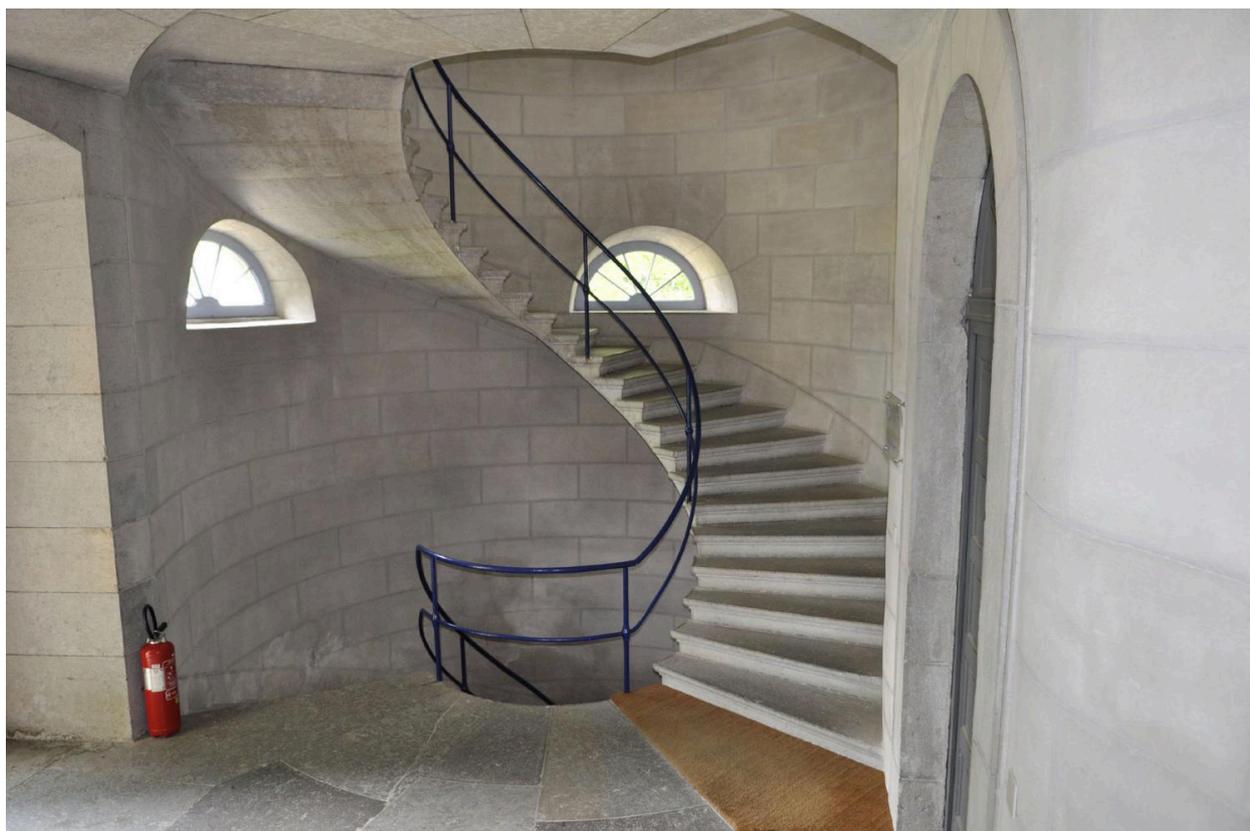
Escalier en vis suspendu, avec rampe métallique (vue d'intérieur)

Escaliers : escalier intérieur : escalier en vis, escalier en vis avec jour

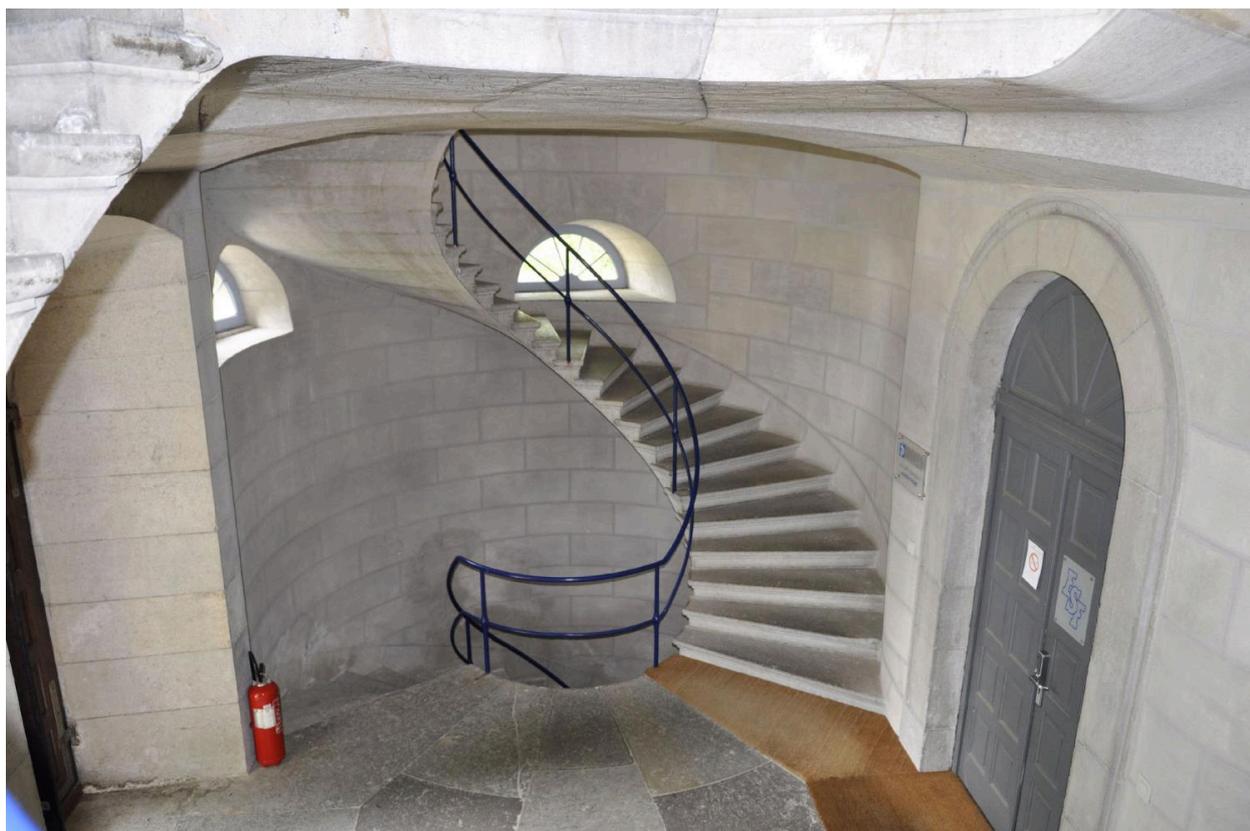
Escalier en vis suspendu, avec rampe métallique (vue d'intérieur)

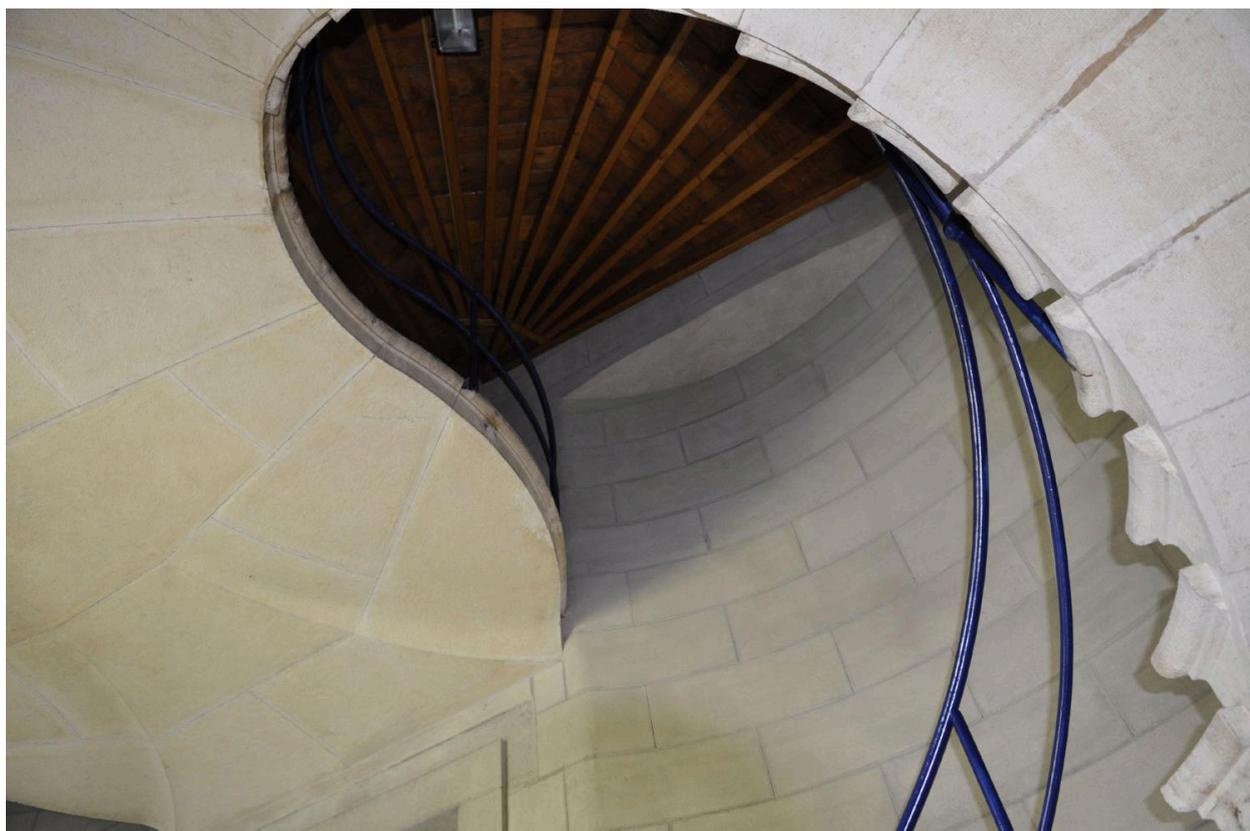
Détail escalier en vis suspendu, (vue par dessous)

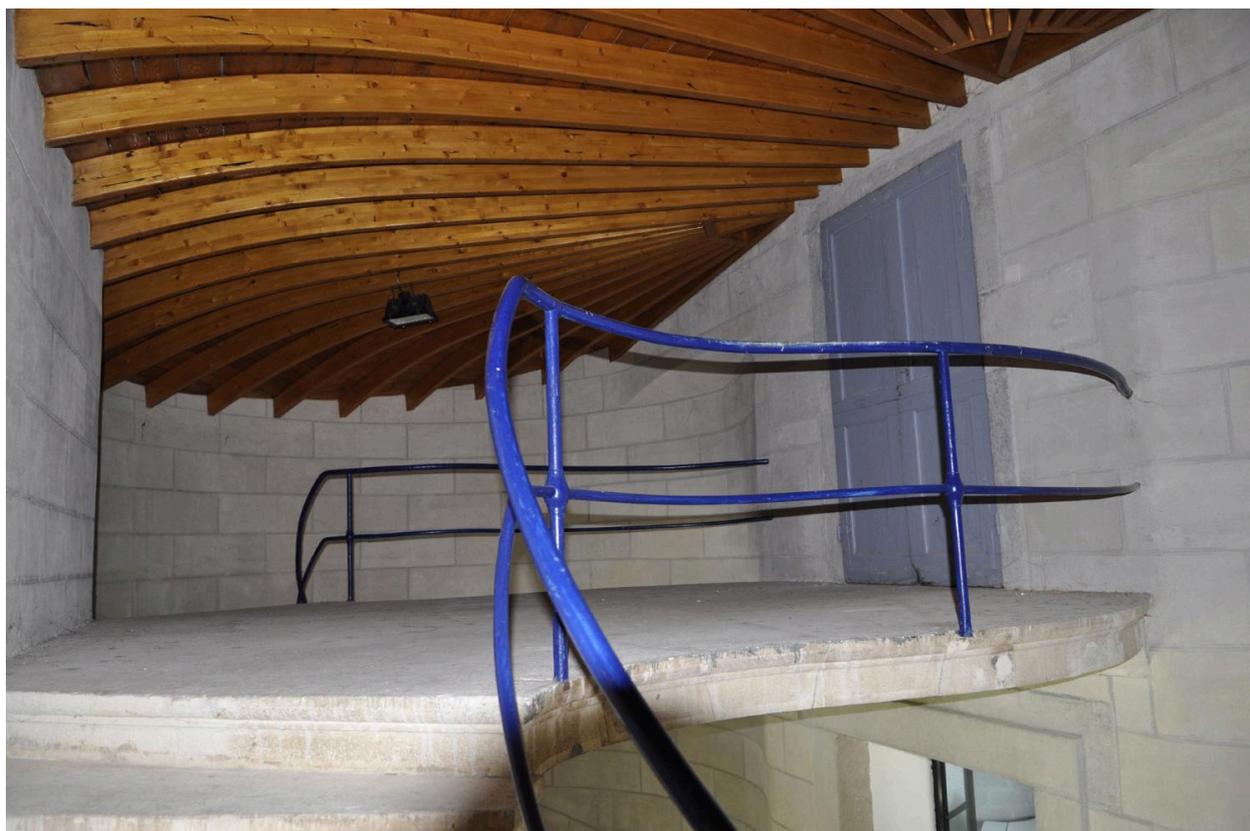
Escalier en vis suspendu, palier d'arrivée (vue d'intérieur)

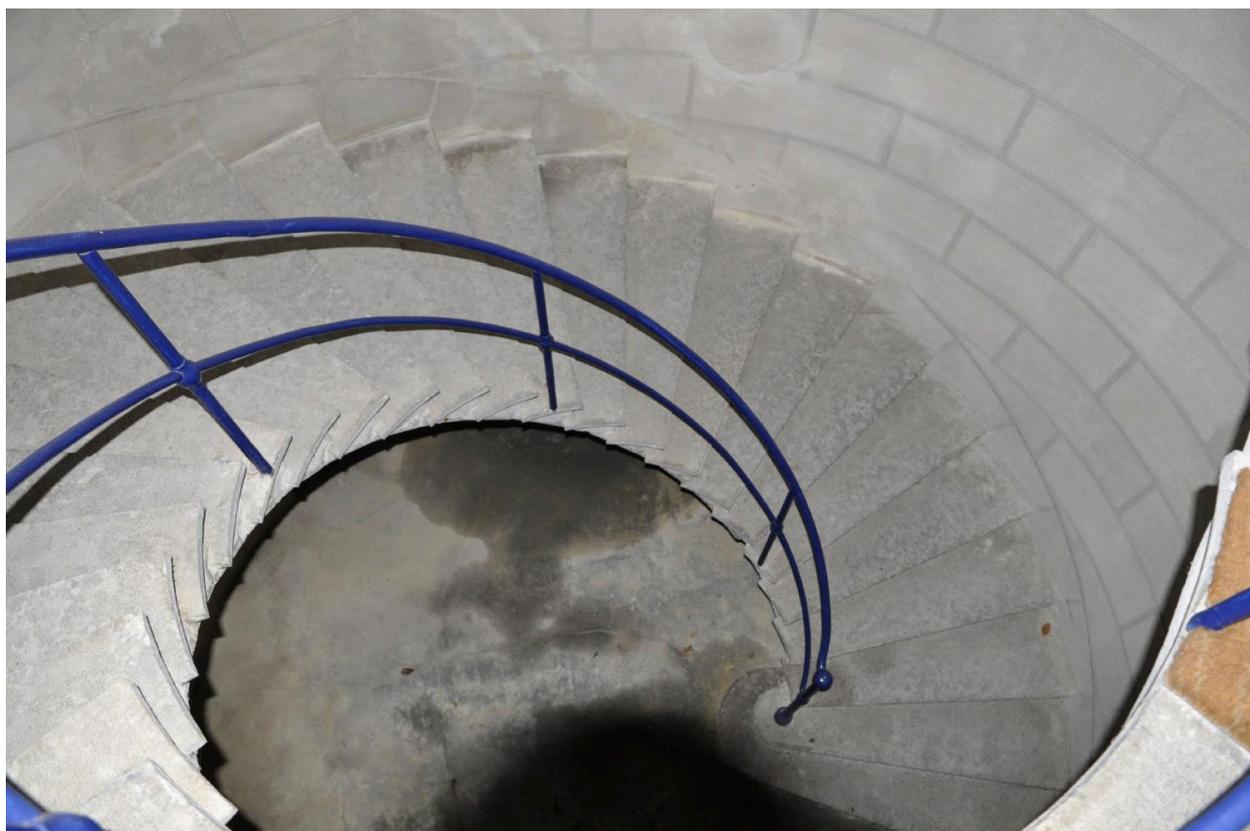
Escalier en vis suspendu, vue par dessus
