Rhône-Alpes, Ardèche
Saint-Julien-en-Saint-Alban
route Nationale,

Moulinage Blanchon puis société FIMOLA - Filatures et moulinages de l'Ardèche actuellement moulinage Payen, texturation de soie, textiles artificiels et synthétiques

Numéro de dossier : IA07000259
Date de l'enquête initiale : 2015
Date(s) de rédaction : 2015
Cadre de l'étude : enquête thématique régionale Patrimoine industriel
Degré d'étude : monographié

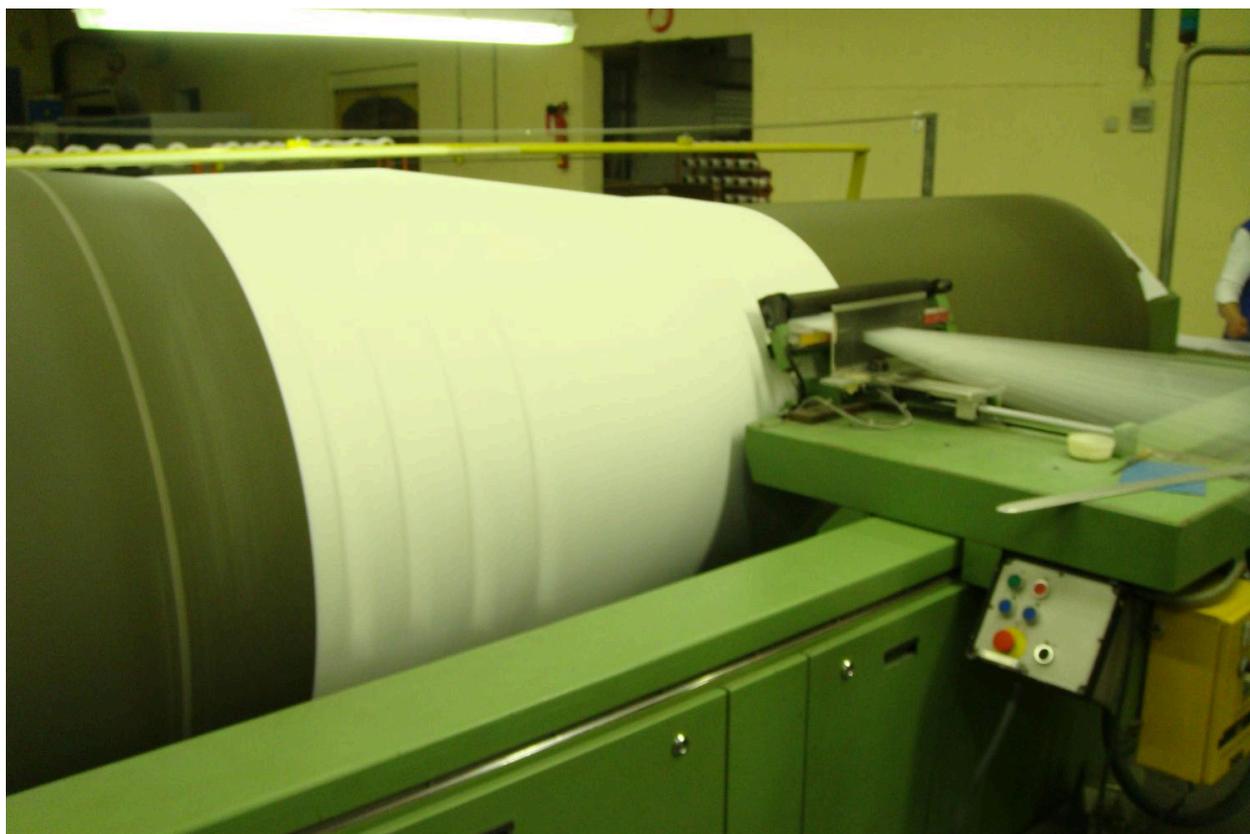
Atelier de texturation de la société Payen, avec ourdissoir métallique moderne (vue d'intérieur)
