Rhône-Alpes, Loire
Bussy-Albieux
les Beudents

Ferme

Numéro de dossier : IA42001035

Cadre de l'étude : inventaire topographique Canton de Boën - Sail-sous-Couzan

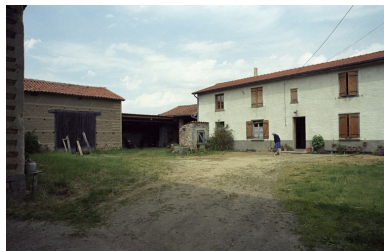
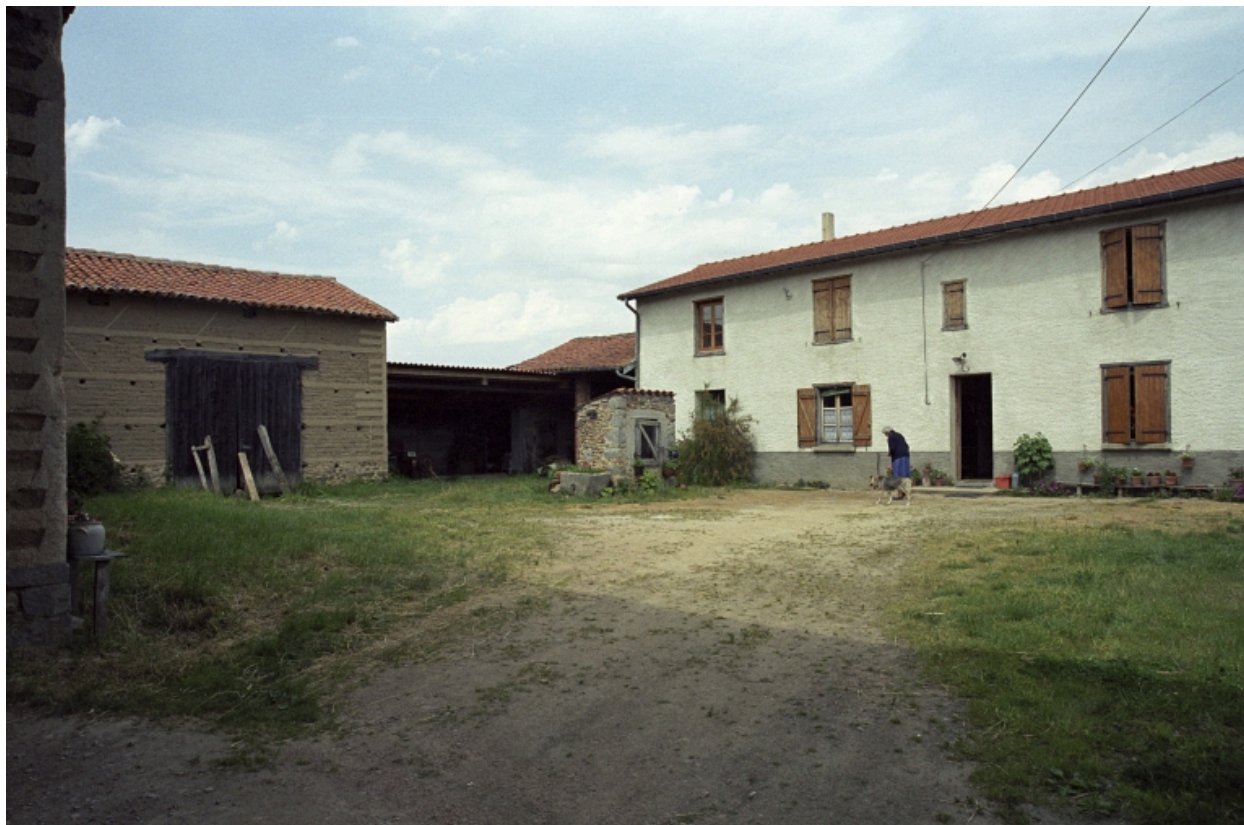
IVR82_20044200523ZE

Vue d'ensemble de la cour :
logis, hangar, grange.

Vue d'ensemble de la cour : logis, hangar, grange.

Les bâtiments s'organisent autour d'une cour carrée au milieu de laquelle se trouve un puits : à l'est, le logis, comportant au rez-de-chaussée une cuisine et une salle de part et d'autre d'un vestibule d'où part l'escalier vers l'étage, et dont le four à pain placé après la cuisine a été détruit ; au nord, accolé au logis, un hangar, des porcheries (détruites) et une grange ; à l'ouest, la grange et l'étable (pour les vaches et le cheval) et un passage couvert. Sur le côté sud se trouve le jardin. La ferme est construite en pisé ; seul le logis est enduit (enduit à la chaux blanc), ainsi que l'élévation ouest de la grange-étable, la plus soumise aux intempéries. Les encadrements de baies sont en bois, les toits à longs pans et en tuiles creuses, sauf sur le passage couvert et le logis (réfection récente).

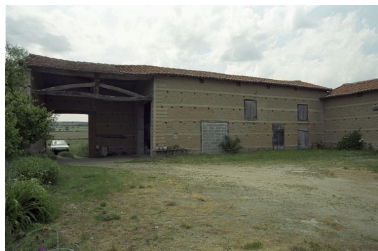
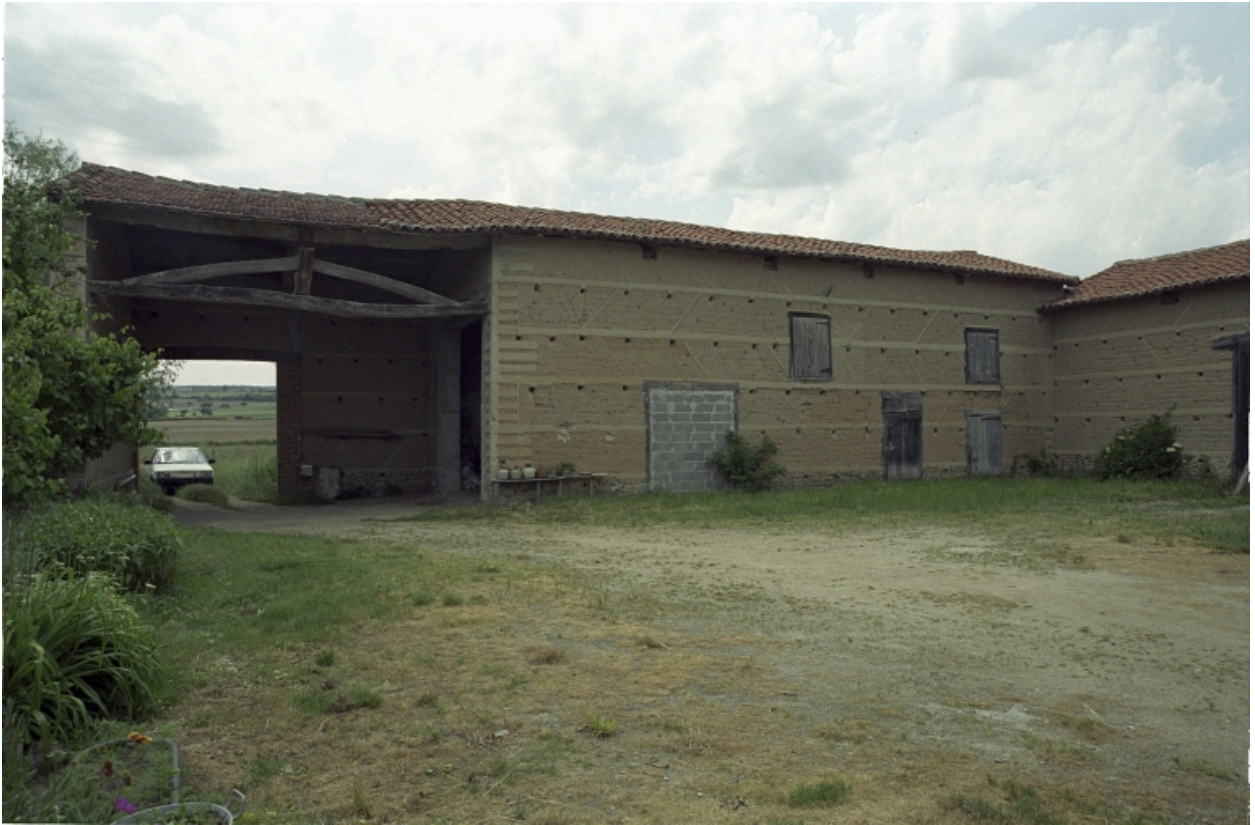
IVR82_20044200524ZE

Vue d'ensemble de la cour :
grange-étable, passage couvert.

Vue d'ensemble de la cour : grange-étable, passage couvert.
