Lyon 7e
Guillotière
48 rue d'Anvers

Ensemble de deux immeubles reliés par l'escalier

Numéro de dossier : IA69007642
Date de l'enquête initiale : 2017
Date(s) de rédaction : 2017
Cadre de l'étude : inventaire topographique Inventaire de la Ville de Lyon
Degré d'étude : repéré

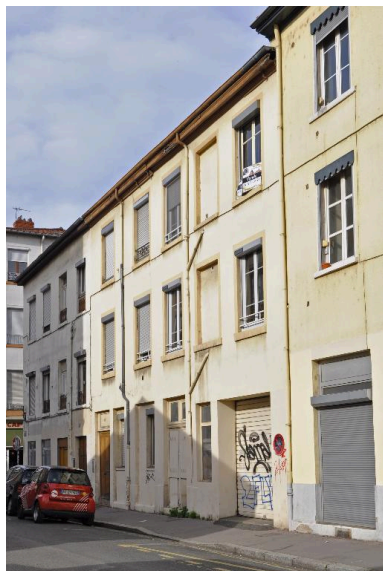
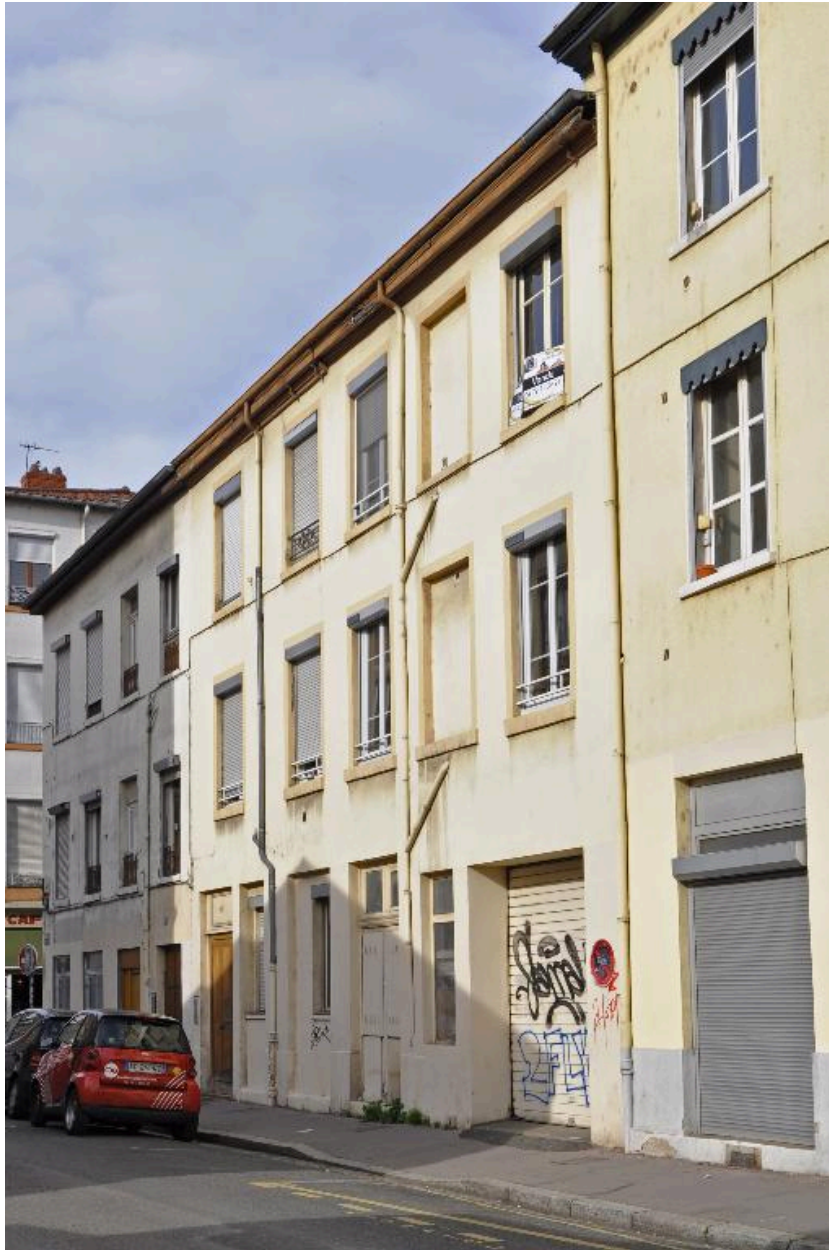
Bâtiment sur rue, élévation antérieure
Phot. Catherine Guégan
IVR84_20176900987NUCA

Bâtiment sur rue, élévation antérieure

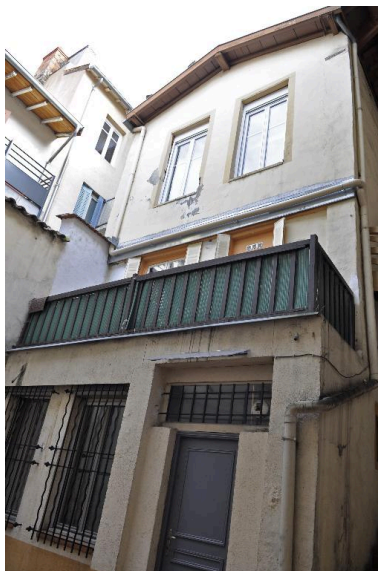
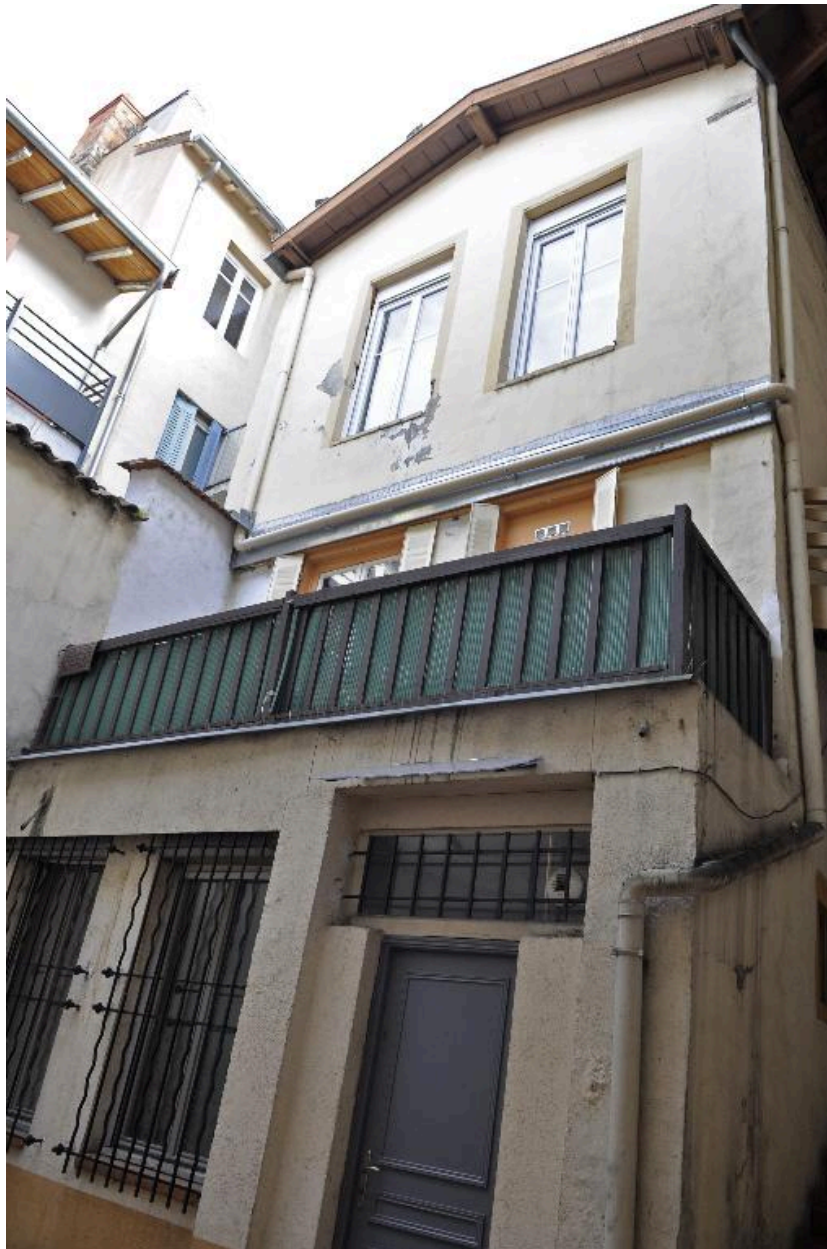
Bâtiment sur cour, vue générale
Phot. Catherine Guégan
IVR84_20176900988NUCA

Bâtiment sur cour, vue générale

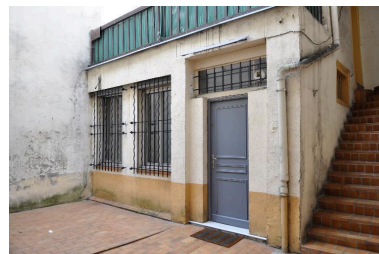
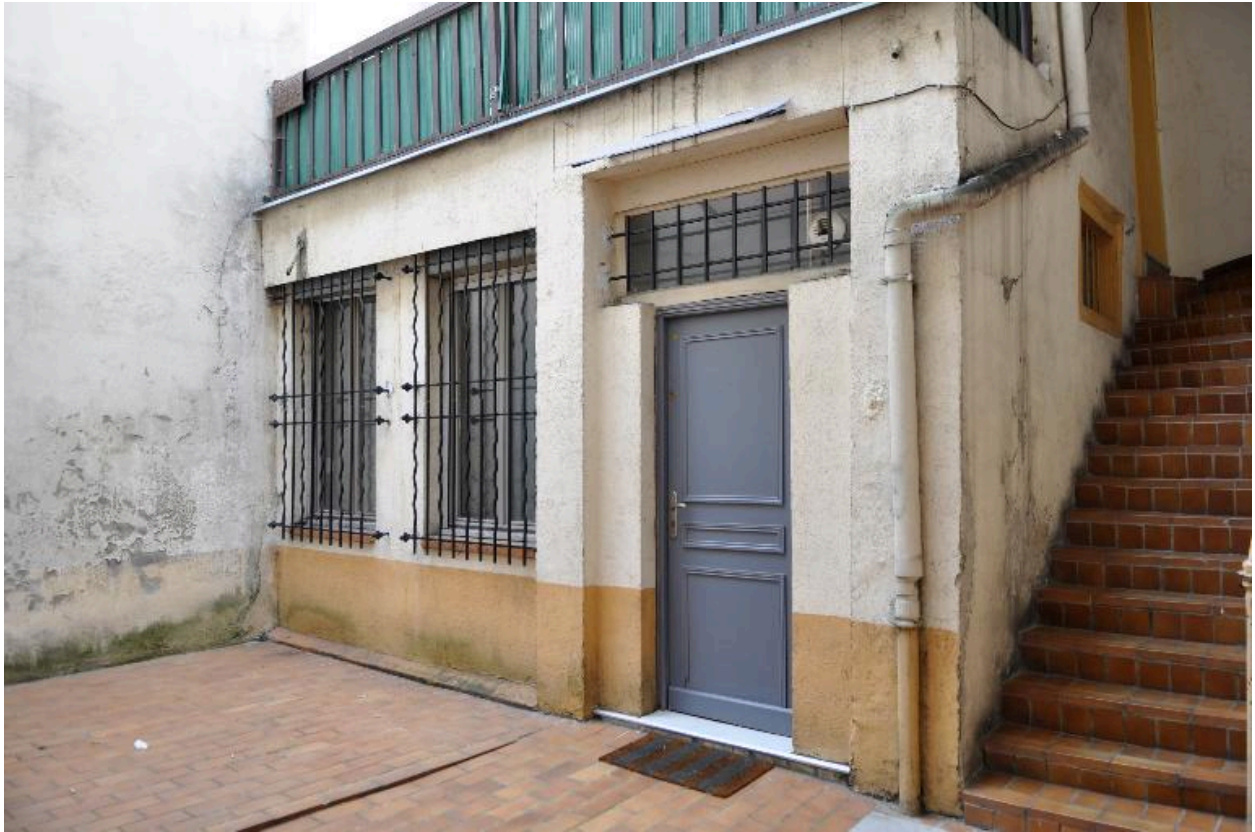
Bâtiment sur cour, extension plus récente en rez-de-chaussée
Phot. Catherine Guégan
IVR84_20176900989NUCA

Bâtiment sur cour, extension plus récente en rez-de-chaussée

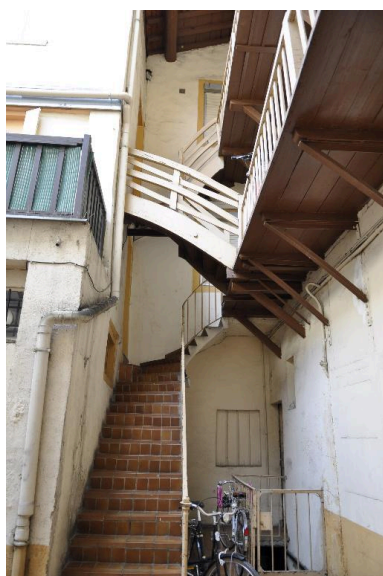
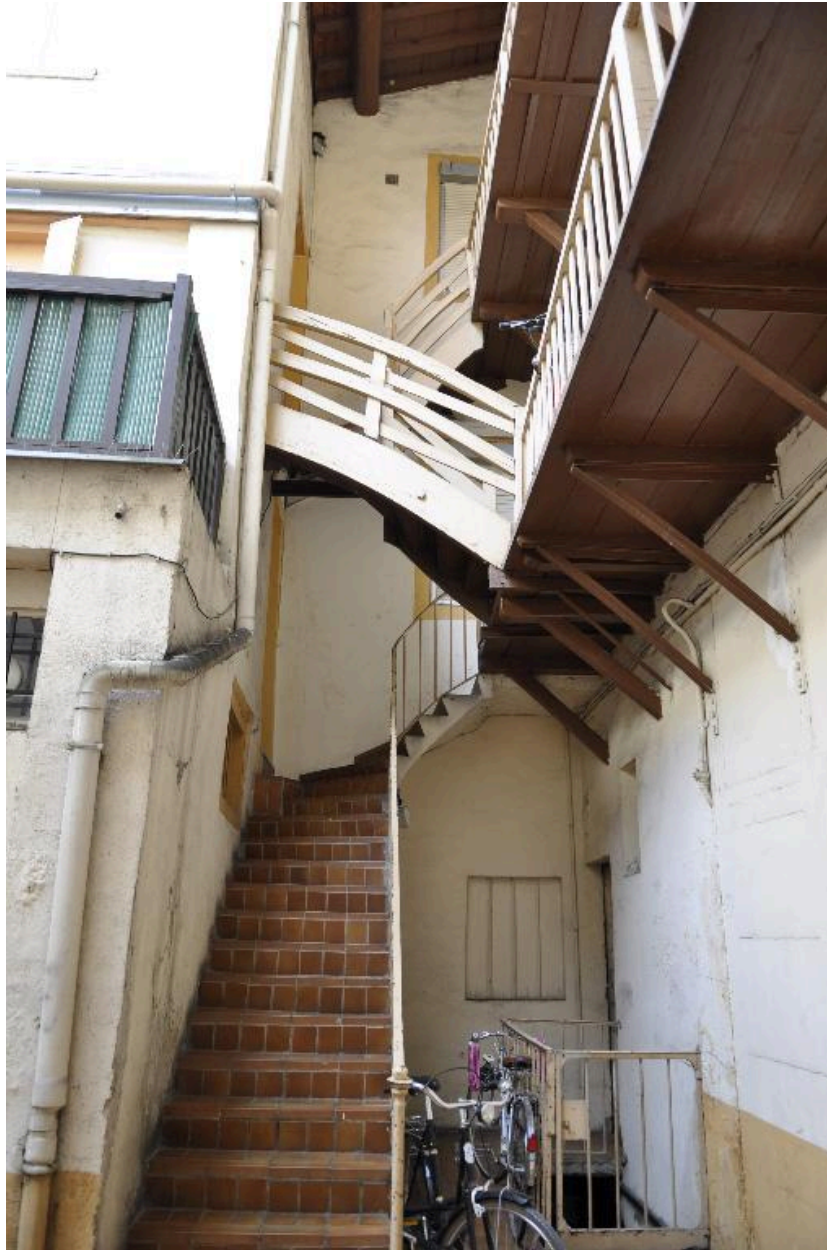
Cour : escalier reliant les deux bâtiments et coursives en bois sur la façade postérieure du bâtiment sur rue
Phot. Catherine Guégan
IVR84_20176900990NUCA

Cour : escalier reliant les deux bâtiments et coursières en bois sur la façade postérieure du bâtiment sur rue

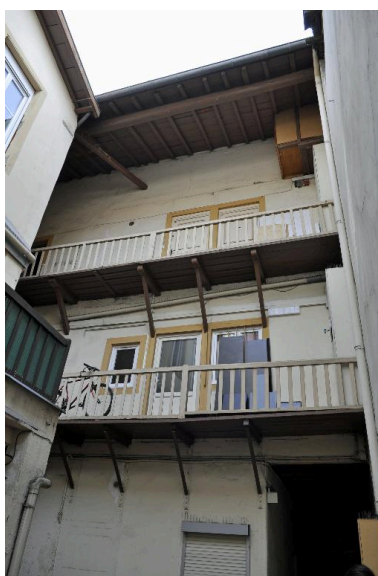
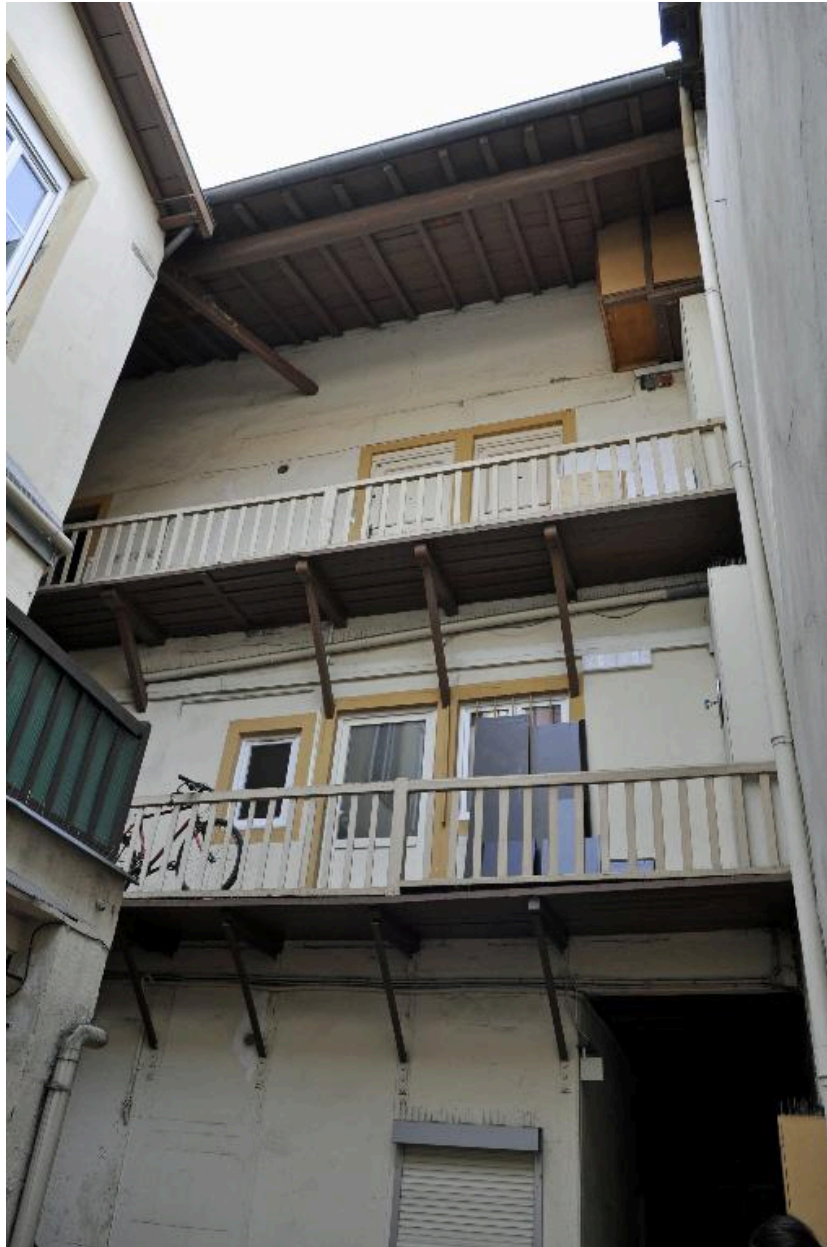
Bâtiment sur rue, vue rapprochée des coursives
Phot. Catherine Guégan
IVR84_20176900991NUCA

Bâtiment sur rue, vue rapprochée des coursières

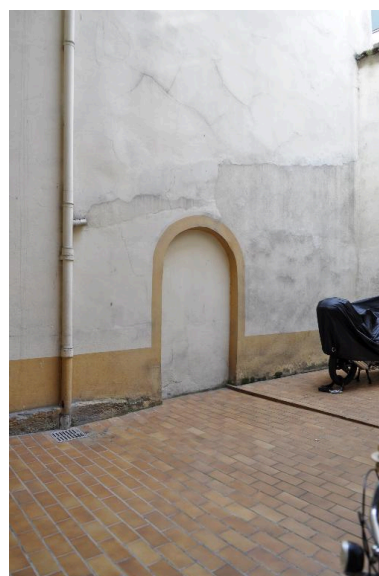
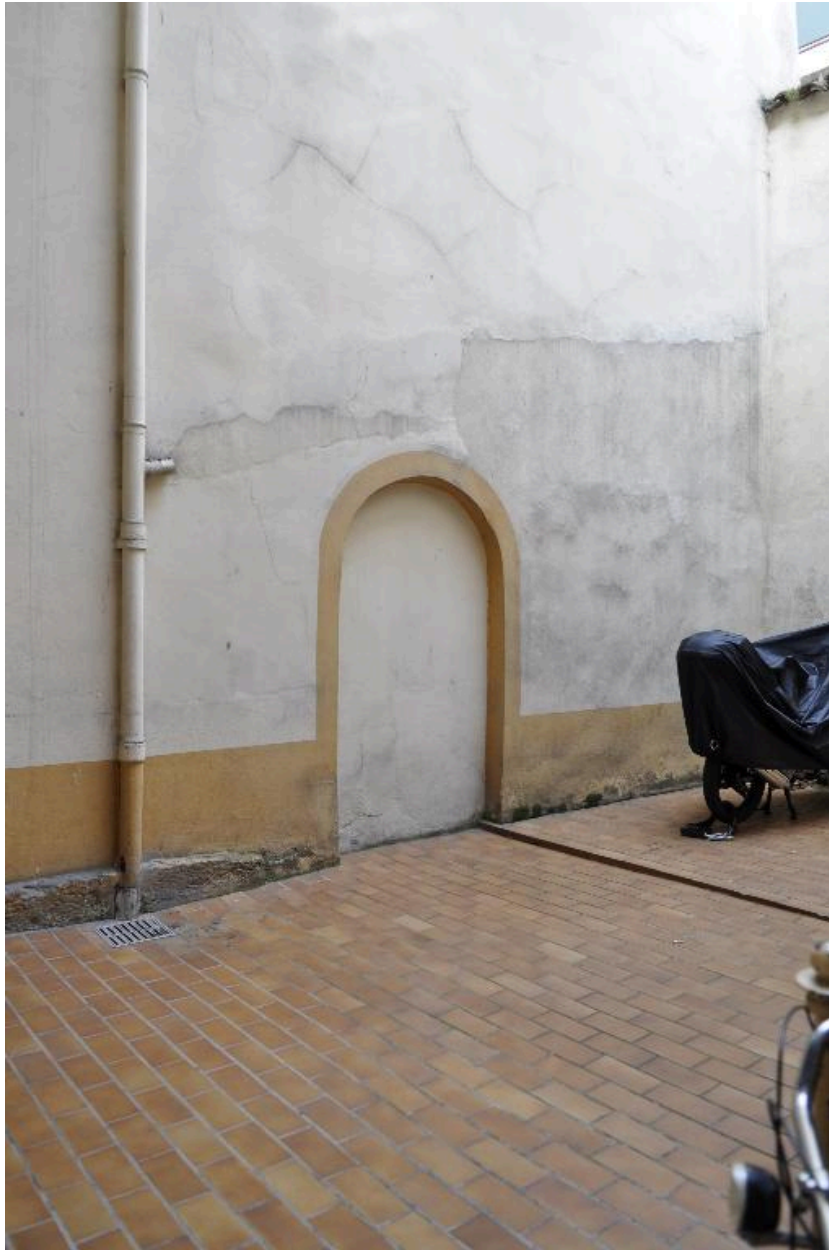
Cour : ancienne porte de communication avec le 50 rue d'Anvers
Phot. Catherine Guégan
IVR84_20176900992NUCA

Cour : ancienne porte de communication avec le 50 rue d'Anvers
