**Inventaire général  
du patrimoine culturel**

Rhône-Alpes, Haute-Savoie  
Cusy

## Ferme

Numéro de dossier : IA74002520

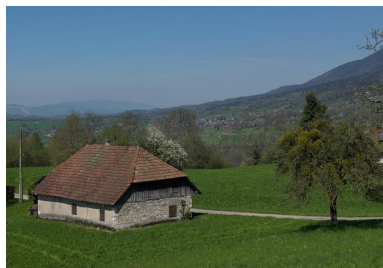
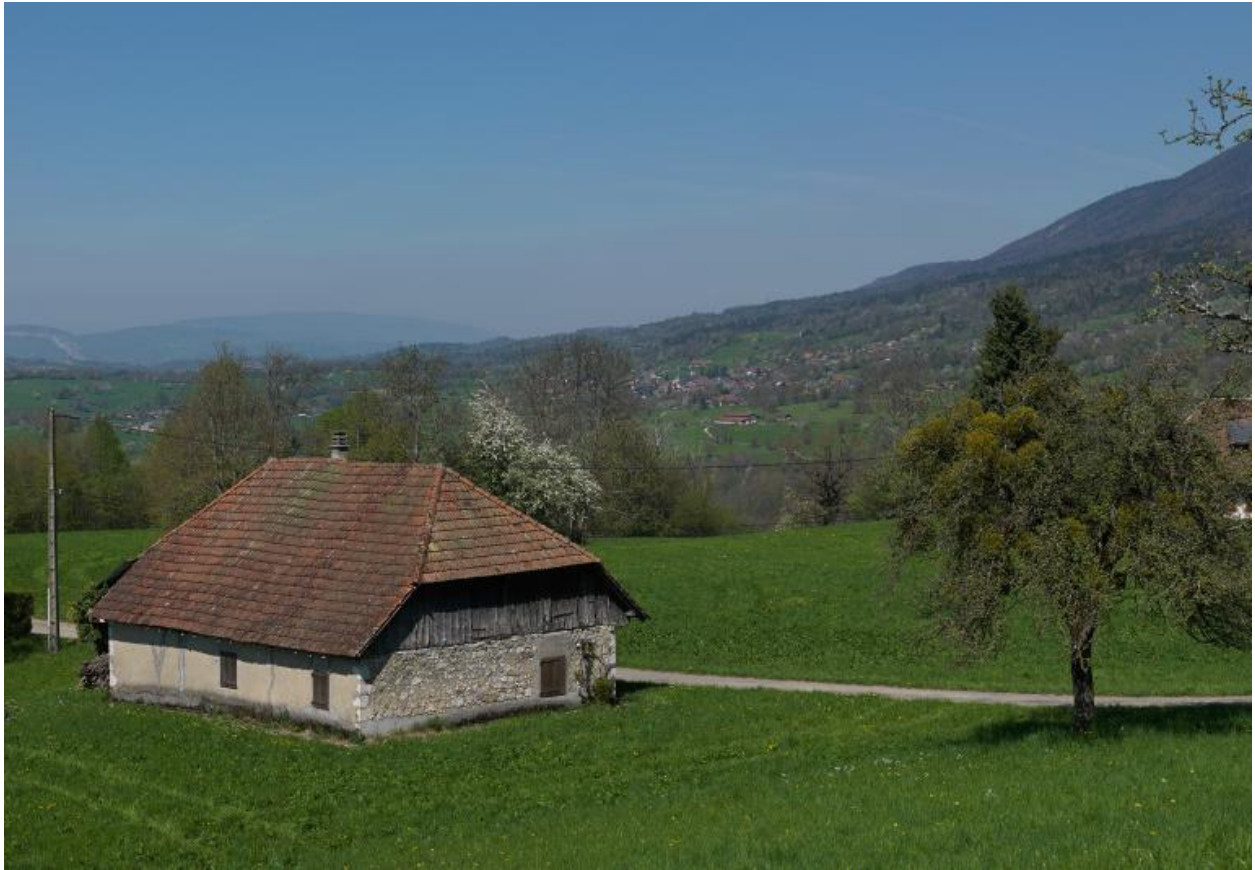
Vue d'ensemble de la ferme  
de trois-quarts arrière gauche.  
Phot. Thierry Leroy  
IVR82\_20157402671NUCA

Vue d'ensemble de la ferme de trois-quarts arrière gauche.

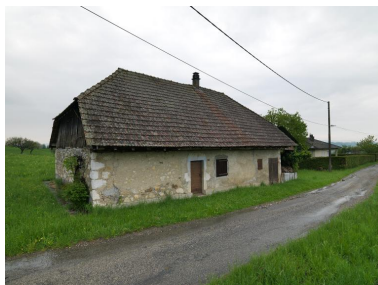
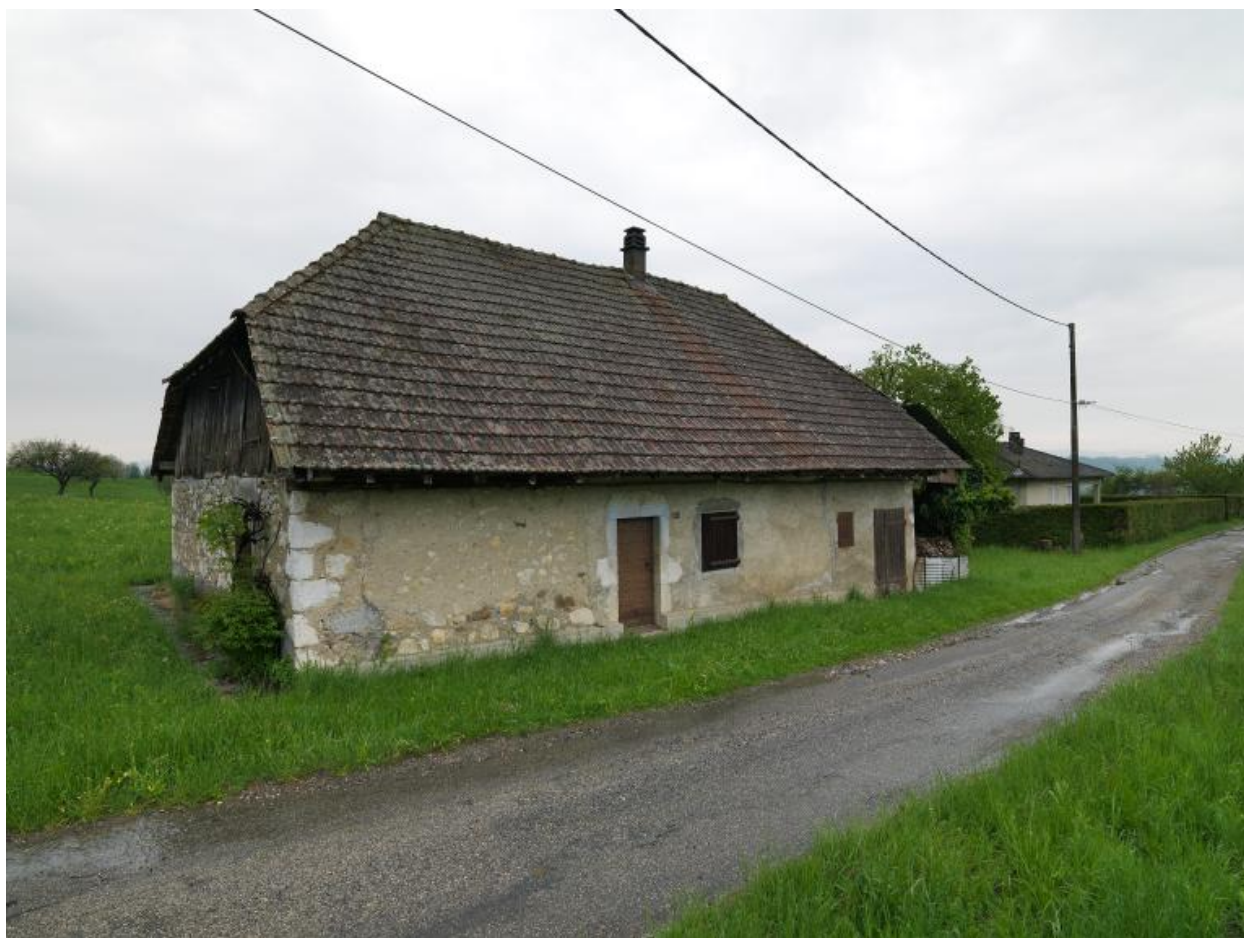
Vue d'ensemble de la ferme  
de trois-quarts avant gauche.  
Phot. Thierry Leroy  
IVR82\_20157402673NUCAQ

Vue d'ensemble de la ferme de trois-quarts avant gauche.

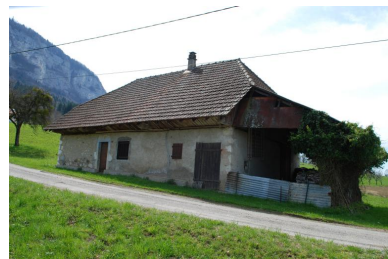
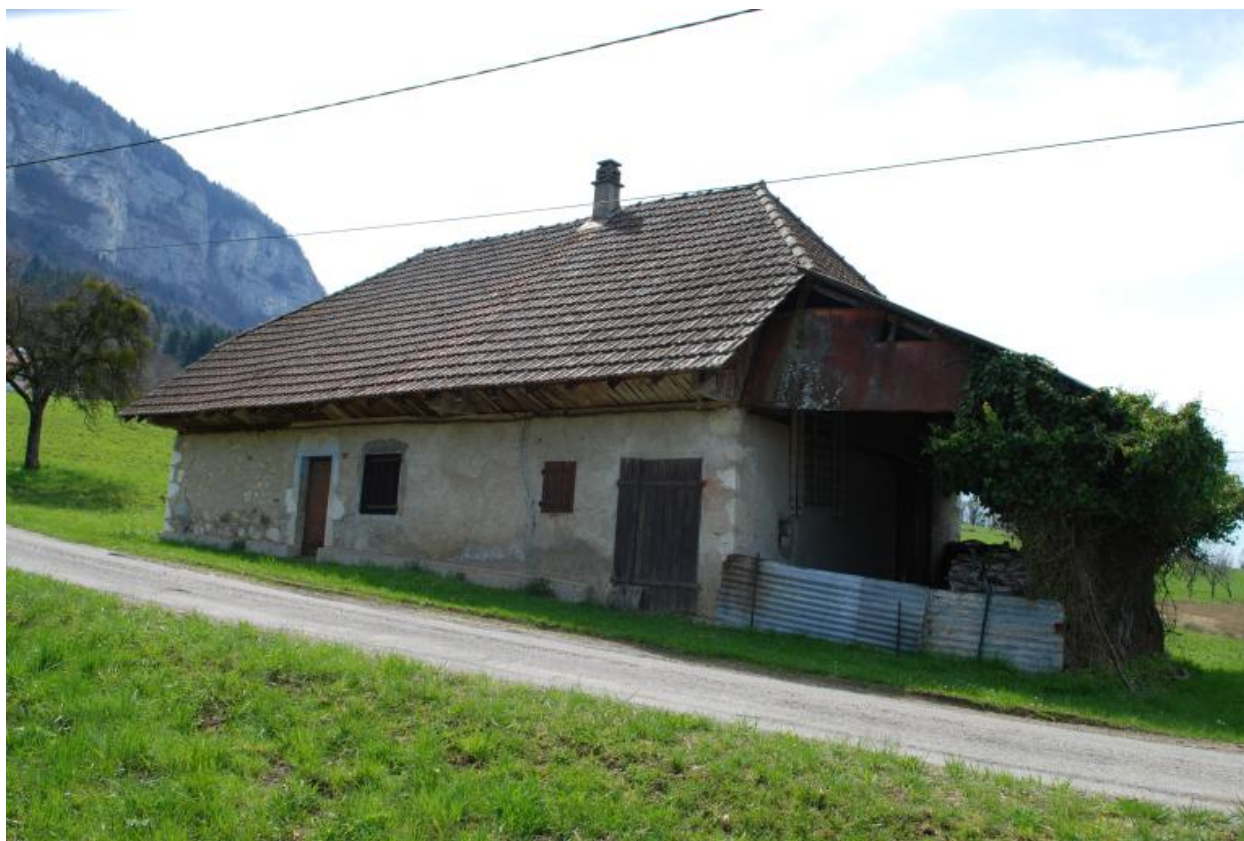
Vue d'ensemble de  
trois-quarts avant droit.  
Phot. Thierry Monnet  
IVR84\_20187400180NUCA

Vue d'ensemble de trois-quarts avant droit.

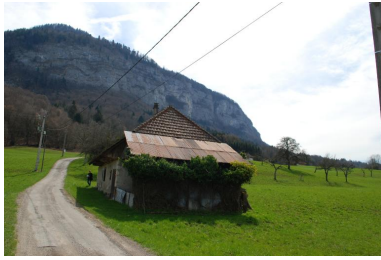
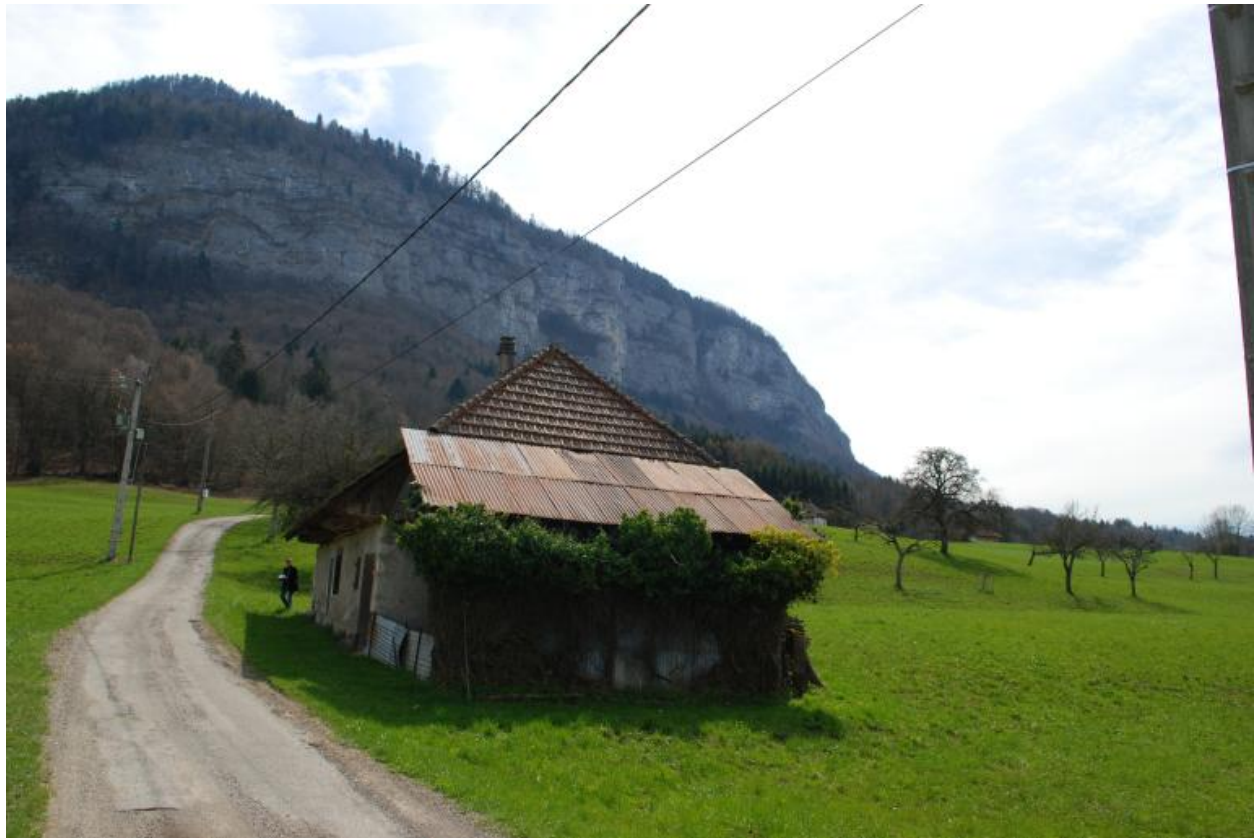
Vue d'ensemble depuis le sud-est.  
Phot. Thierry Monnet  
IVR84\_20187400181NUCA

Vue d'ensemble depuis le sud-est.

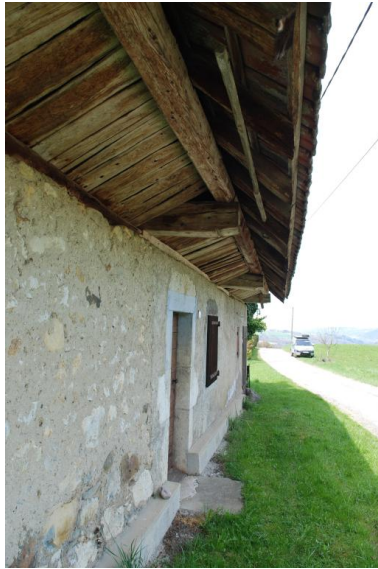
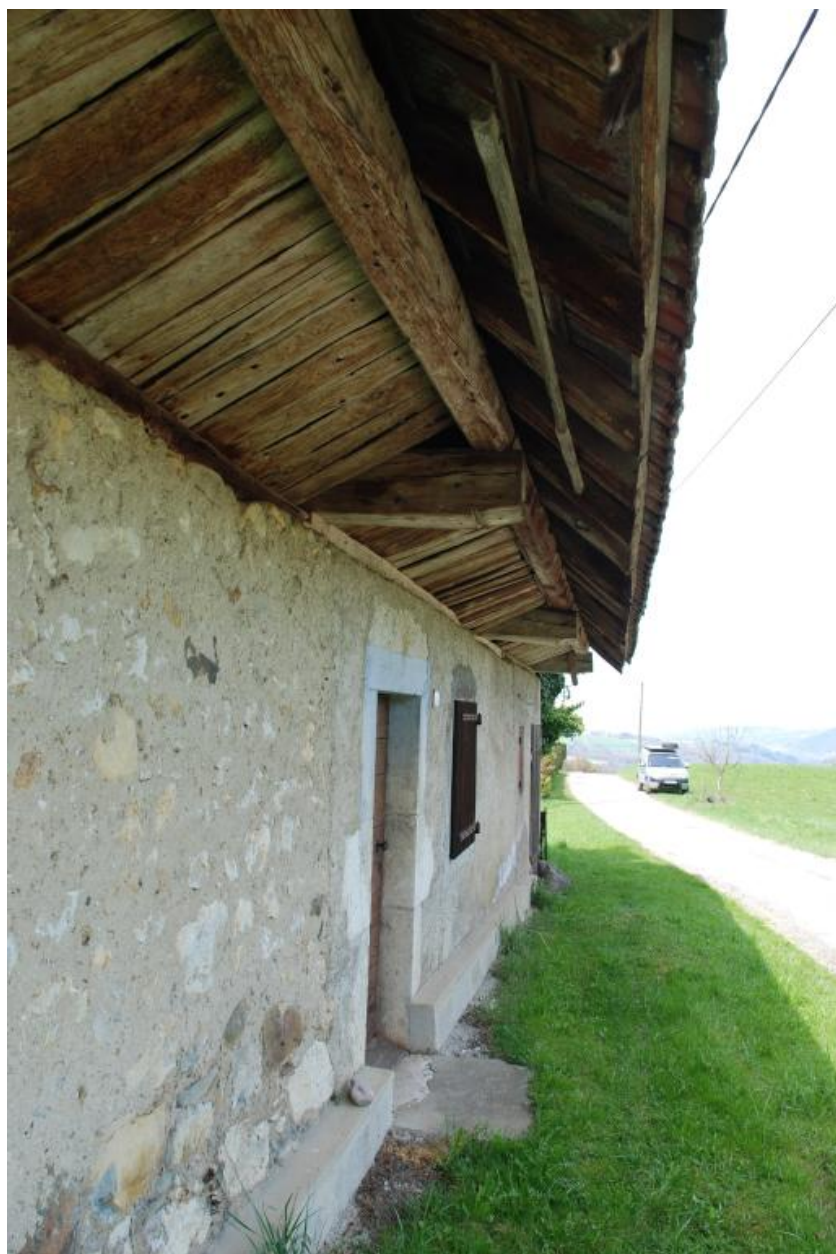
L'encadrement des baies est en pierre de taille calcaire et les murs, en moellon de calcaire, sont enduits à pierre vue à la terre, ou à la chaux. Les pignons reçoivent un bardage bois vertical. La toiture à longs pans et demi-croupes est couverte de tuiles plates mécaniques. L'avant-toit fermé de la façade principale est lié à un débord de toiture par extension.

Détail de la façade principale et  
de l'avant-toit fermé de la ferme  
Phot. Thierry Monnet  
IVR84\_20187400182NUCA

Détail de la façade principale et de l'avant-toit fermé de la ferme
