Rhône-Alpes, Loire
Ailleux
Panissière Haute

Croix de chemin

Numéro de dossier : IA42000947
Date de l'enquête initiale : 2000
Date(s) de rédaction : 2003
Cadre de l'étude : inventaire topographique Canton de Boën - Sail-sous-Couzan
Degré d'étude : étudié

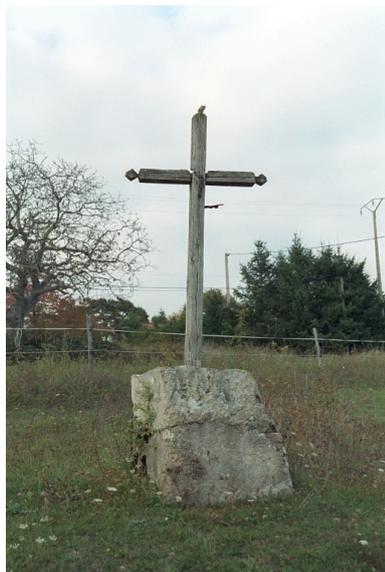
Croix en bois constituée d'un montant et d'une traverse de section carrée. les extrémités de la croix sont à losanges. Un Christ en métal fondu est rapporté à la croisée. La croix est fixée dans un rocher en granite faisant office de socle.

Typologies : croix en bois
État de conservation : mauvais état

Vue d'ensemble de face.
Phot. Thierry Monnet
IVR82_20034201345ZE

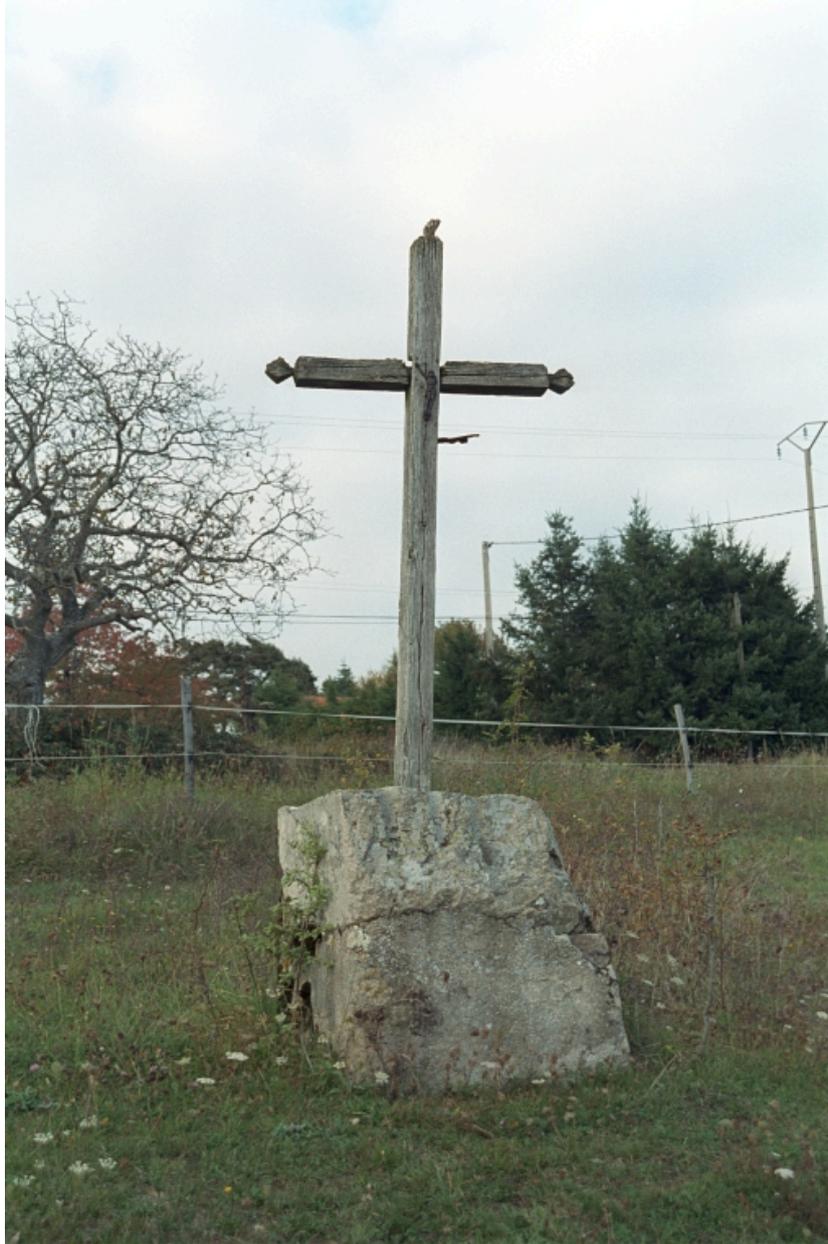
IVR82_20034201345ZE

Vue d'ensemble de face.
