Auvergne, Allier  
Toulon-sur-Allier  
Le Moulin Neuf

## Moulin à farine dit Le Moulin Neuf puis minoterie

Numéro de dossier : IA03000641

Dénomination : moulin à farine

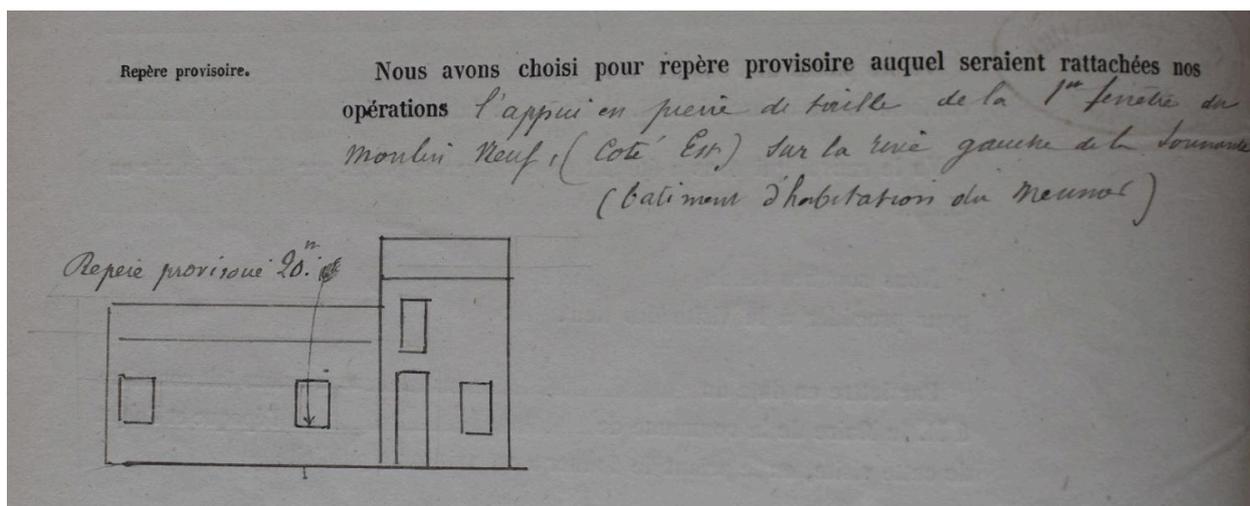
Le Moulin Neuf : croquis de la maison du meunier et du moulin côté est en 1887.

Un second règlement d'eau est établi entre 1887 et 1889 comme suite à une réclamation, pour le préjudice qu'il subit, du sieur Bruel propriétaire en amont du moulin d'Epineuil contre le Sieur Boissieu propriétaire du Moulin Neuf. Le *Procès verbal de l'état des lieux du 17 août 1887* énonce qu'"*en amont du Moulin Neuf, sur la rive droite du ruisseau existe un déversoir en maçonnerie ayant environ 2, 90 m de longueur. A la suite de ce déversoir sont placés deux vannes de décharge ayant l'une 0, 95 l'autre 0, 94 de largeur. Près de l'usine est située la vanne motrice ayant 2, 20 de large.*" Le *Procès verbal de récolement du 18 mai 1889*, rend compte des travaux effectués tels que : l'abaissement des vannes de décharge et de la crête du déversoir, la modification des canaux de décharge et l'élévation des berges. Lors de ces travaux, un nouveau repère est placé à l'appui en pierre de taille de la première fenêtre du Moulin Neuf (côté est), du bâtiment d'habitation du meunier.

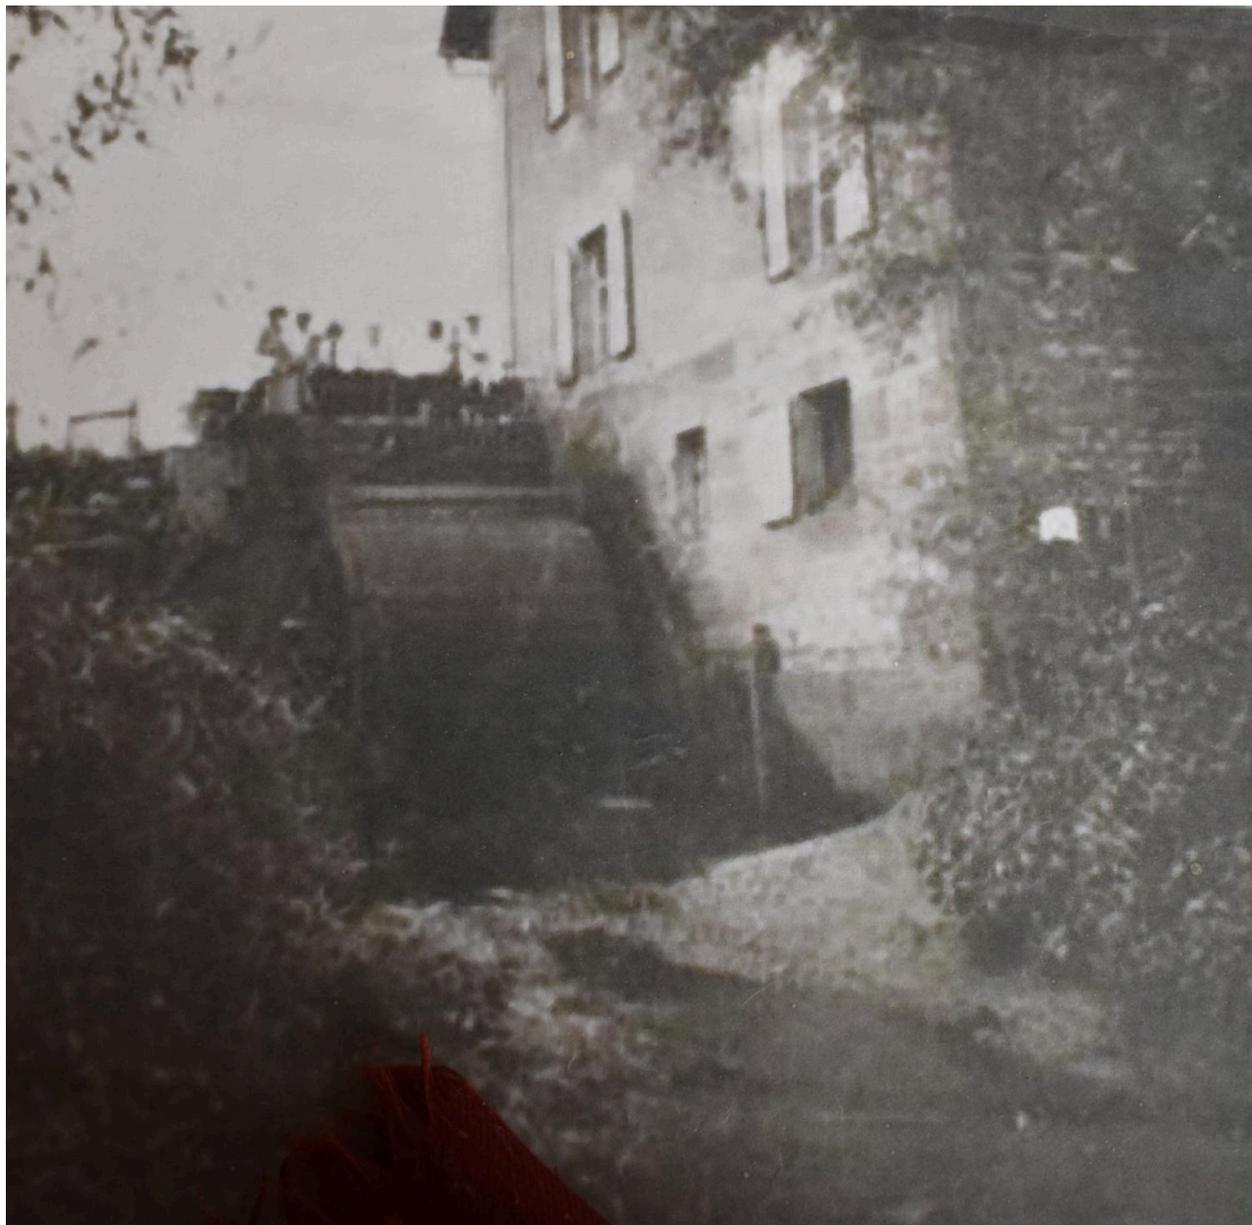
Le Moulin Neuf en 1937 : détail de la roue (Sagebien?) avant son remplacement par une turbine.

L'édifice est devenu propriété de la famille Giraud qui le possède actuellement, en 1926. Elle le modernise en 1937 (turbine remplace la roue) Une photographie de cette époque nous montre la roue qui évoque par sa largeur les roues Sagebien. Dix ans plus tard des travaux d'agrandissement sont réalisés. Des petits tableaux du peintre Lucien Barvé, difficiles à dater, (entre 1937 et 1947?) nous montrent un état antérieur à l'état actuel dans lequel la façade du moulin est en mur-gouttereau ; elle sera transformée en mur-pignon ultérieurement. Le moulin est-t-il transformé en minoterie à l'époque ? Des tableaux de ce peintre sont connus entre les années 1930 et 1960. Ici la roue n'est pas présente.

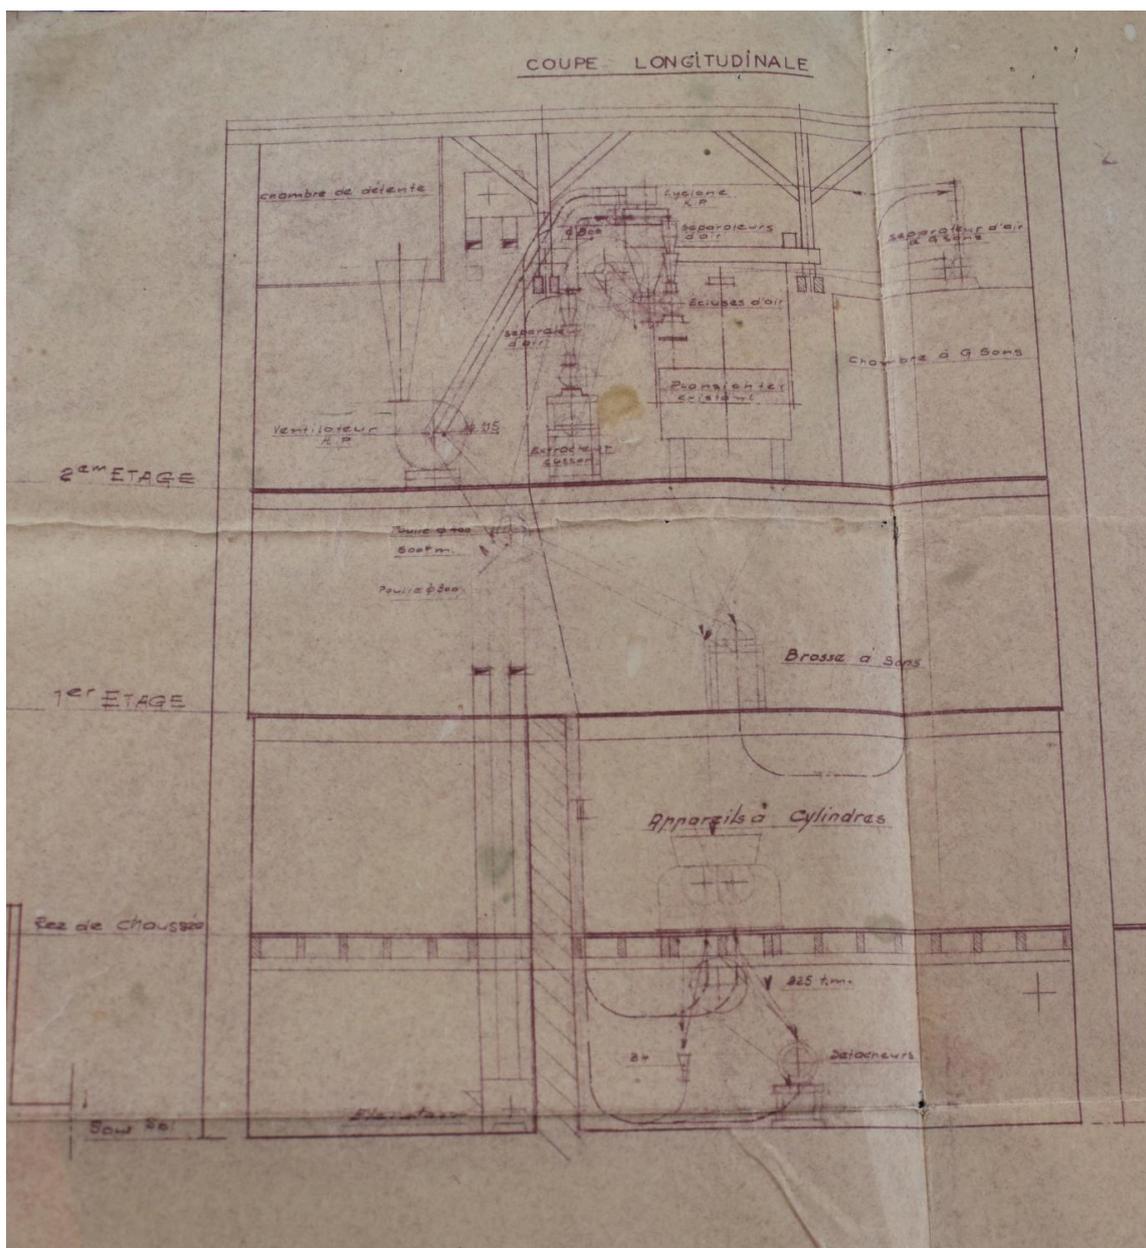
Plans d'aménagement du moulin par la société Cesbron d'Angers (années 1960) : coupe longitudinale du moulin.

Dans les années 1960 le moulin, devenu minoterie ou restructuré comme minoterie à cette date, est réaménagé d'après les plans de la société Cesbron d'Angers.

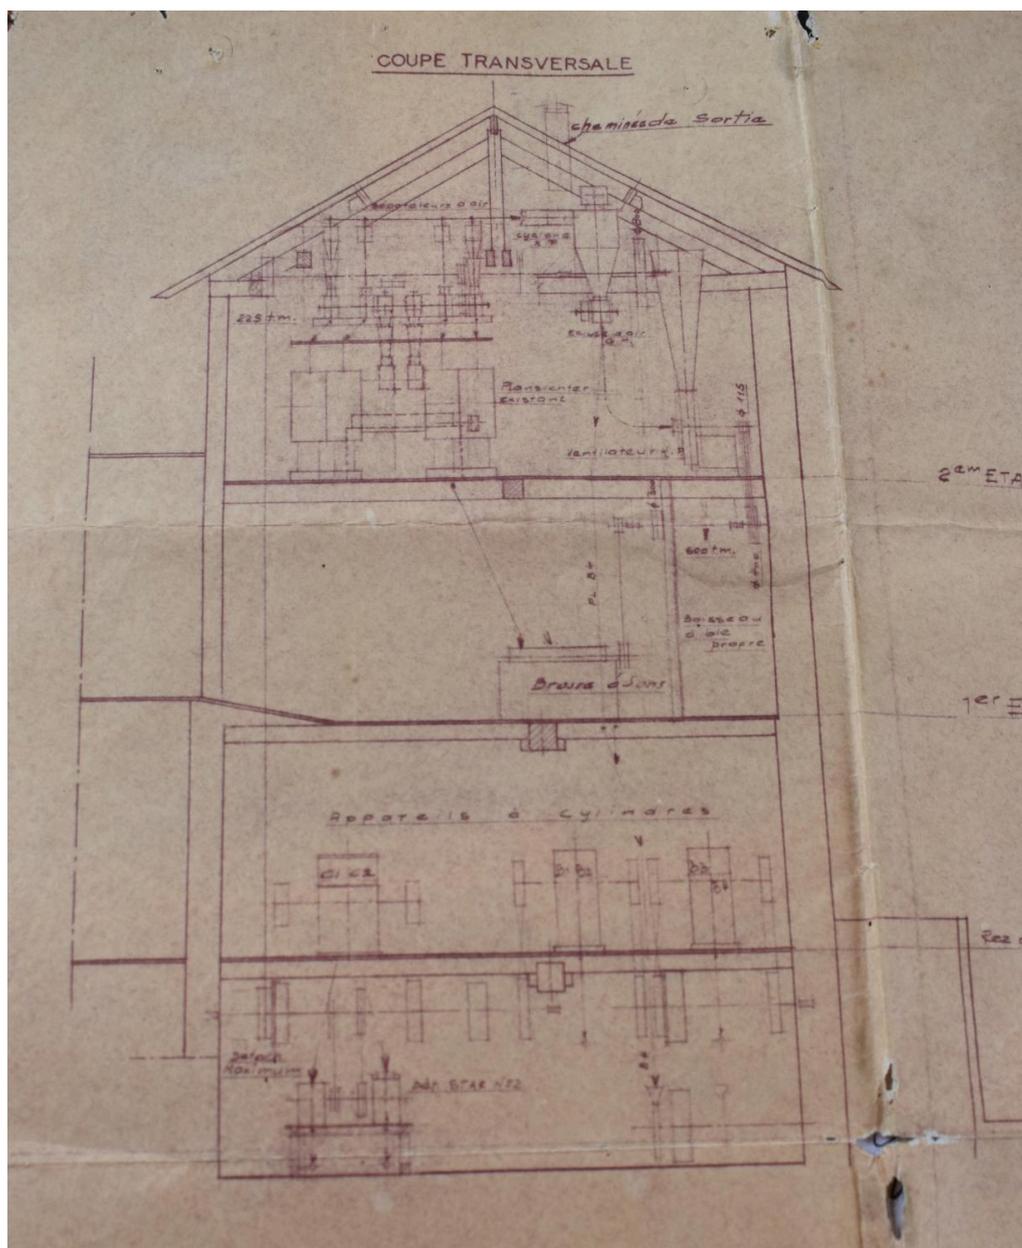
Plans d'aménagement du moulin par la société Cesbron d'Angers (années 1960) : coupe transversale.

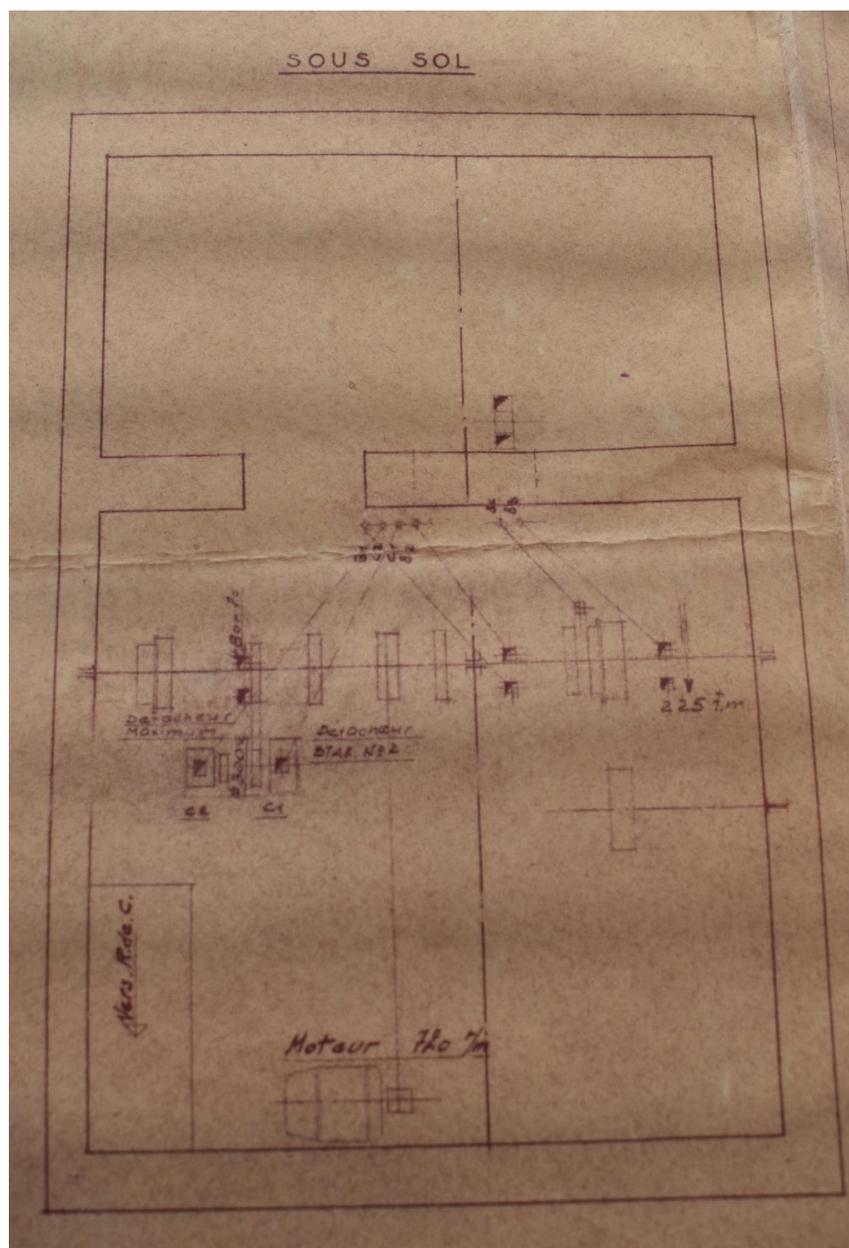
Plans d'aménagement du moulin par la société Cesbron d'Angers (années 1960) : plan du sous-sol.

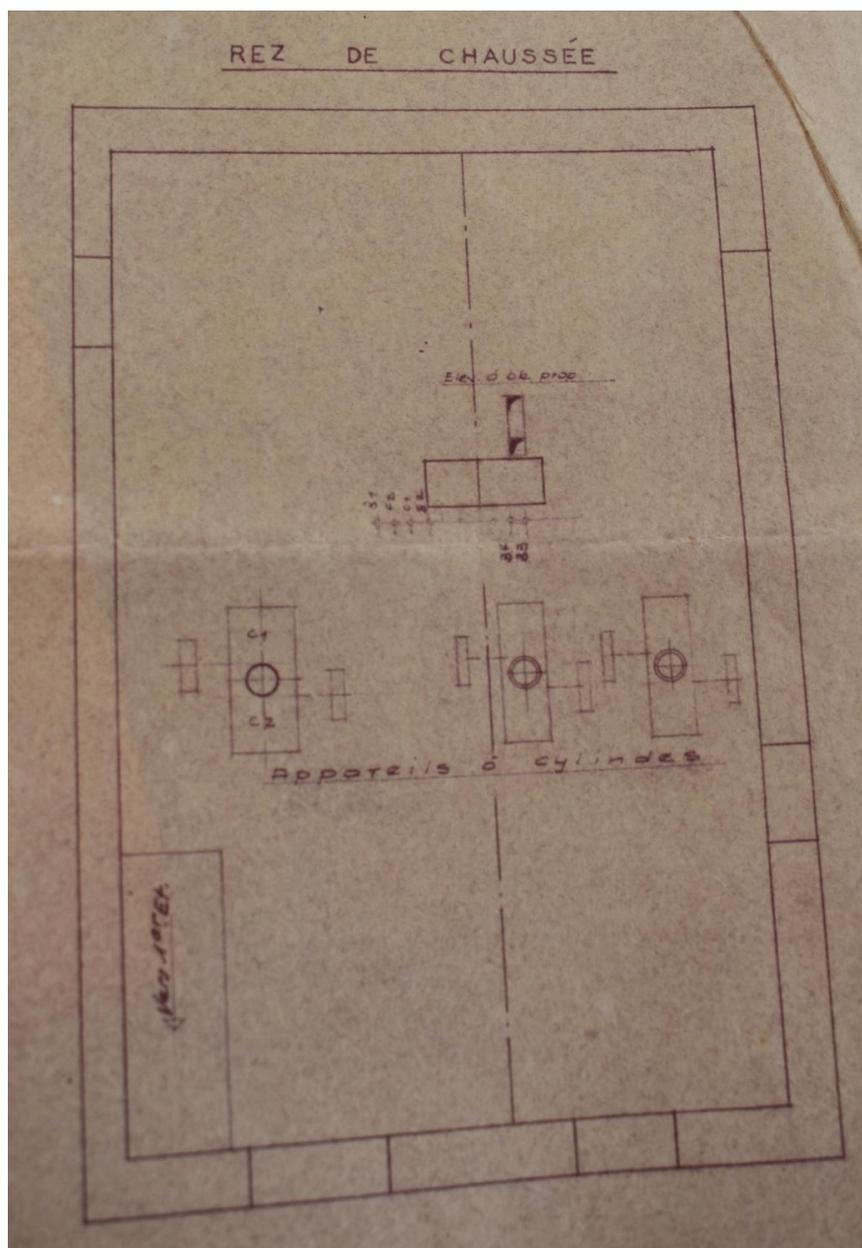
Plans d'aménagement du moulin par la société Cesbron d'Angers (années 1960) : rez-de-chaussée, emplacement des appareils à cylindres.

Au rez-de-chaussée se trouvent les appareils à cylindres ou broyeurs, au premier étage la brosse à sons, le trieur, le calibreur et le boisseau de blé propre, au second étage, l'extracteur, le plansichter, le boisseau à gros son.

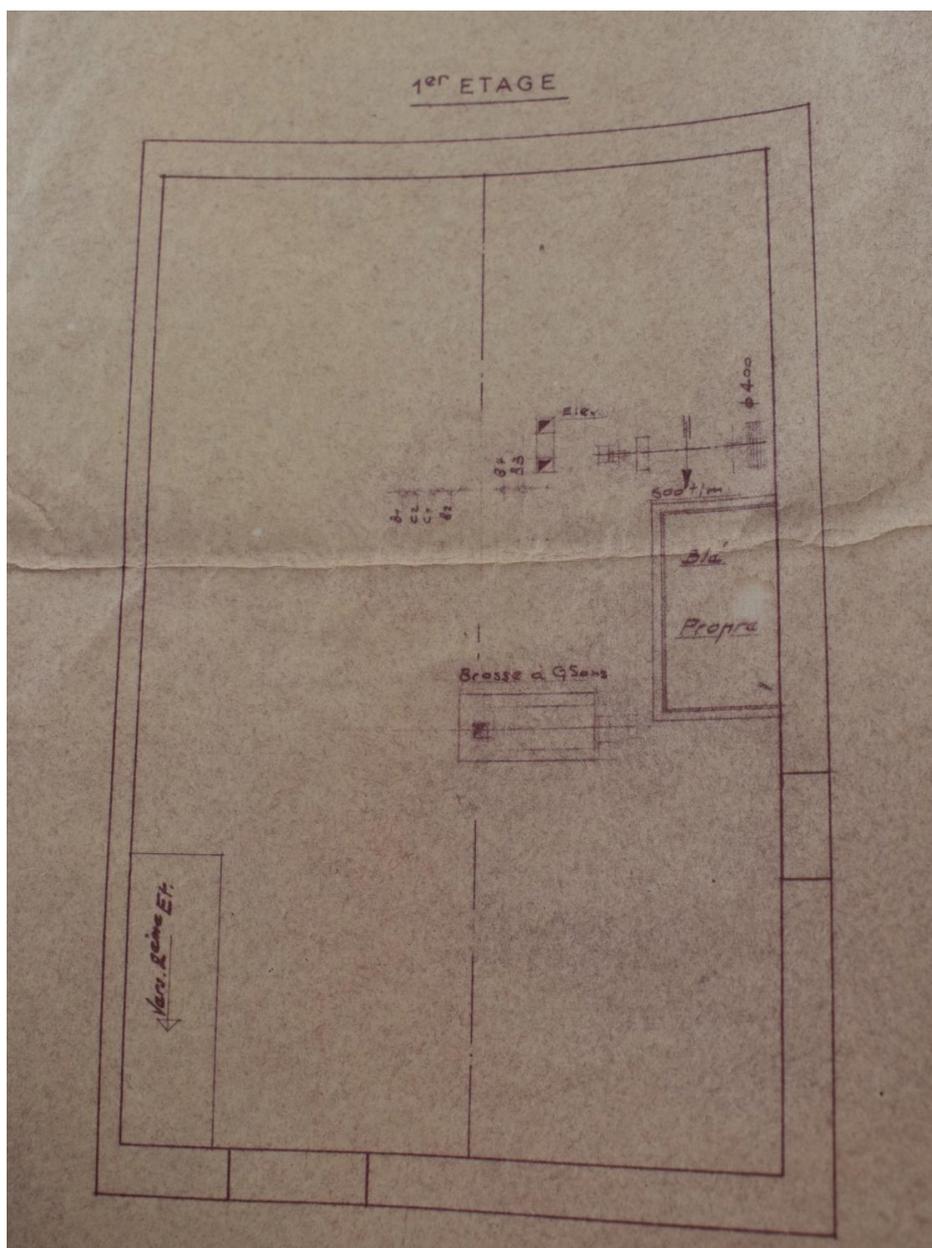
Plans d'aménagement du moulin par la société Cesbron d'Angers (années 1960) : premier étage, emplacement de la brosse à gros son et du boisseau de blé propre.

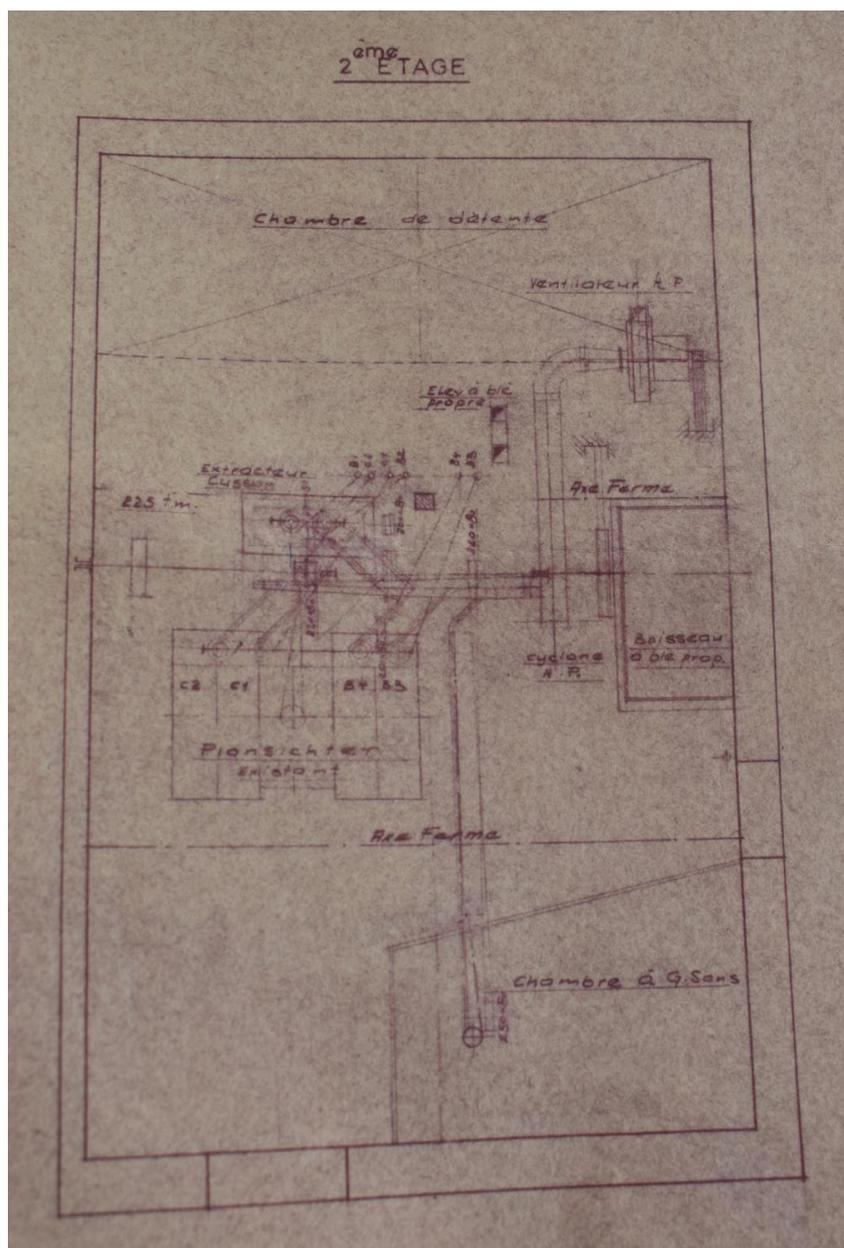
Plans d'aménagement du moulin par la société Cesbron d'Angers (années 1960) : deuxième étage, emplacement de l'extracteur Cusson et de la chambre à gros son.

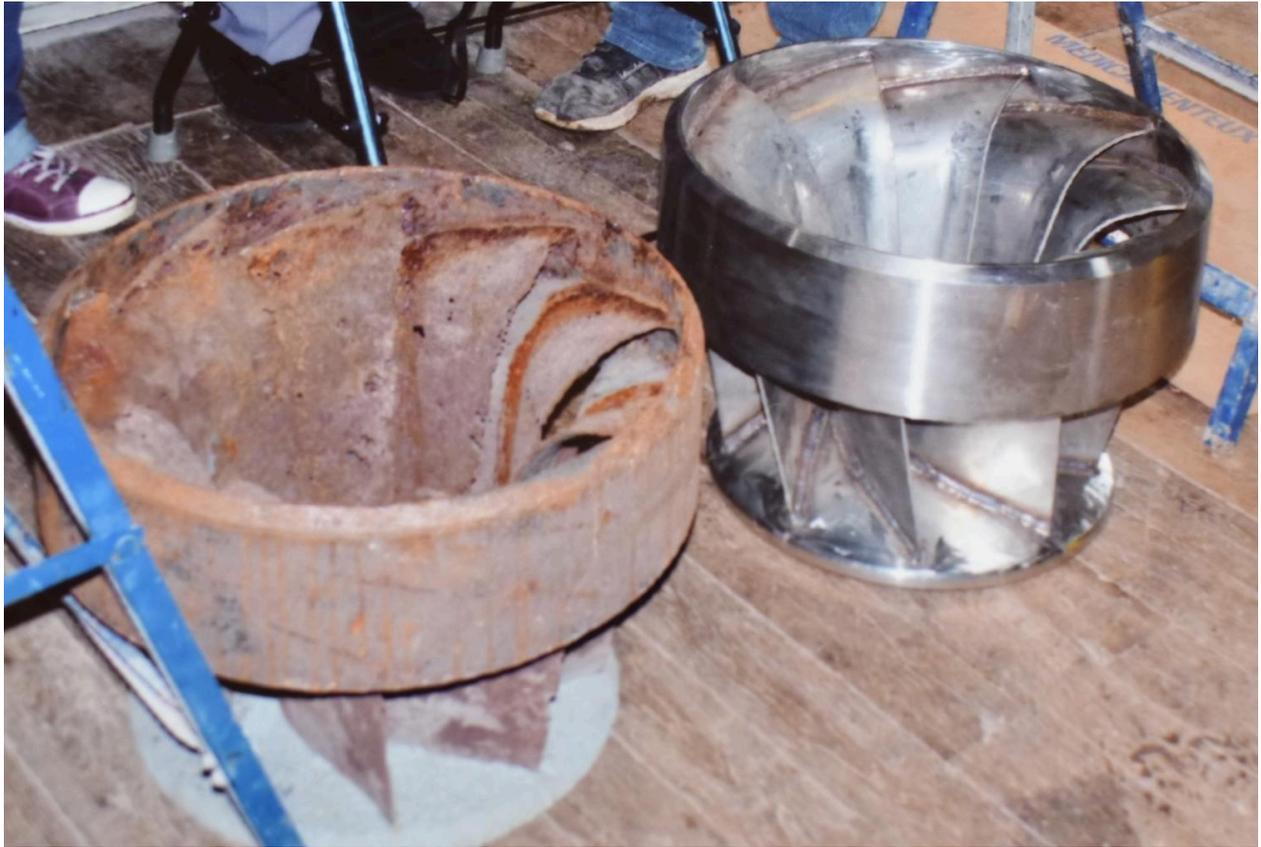
Vue de la turbine de 1937 (premier plan) et de sa copie de remplacement.

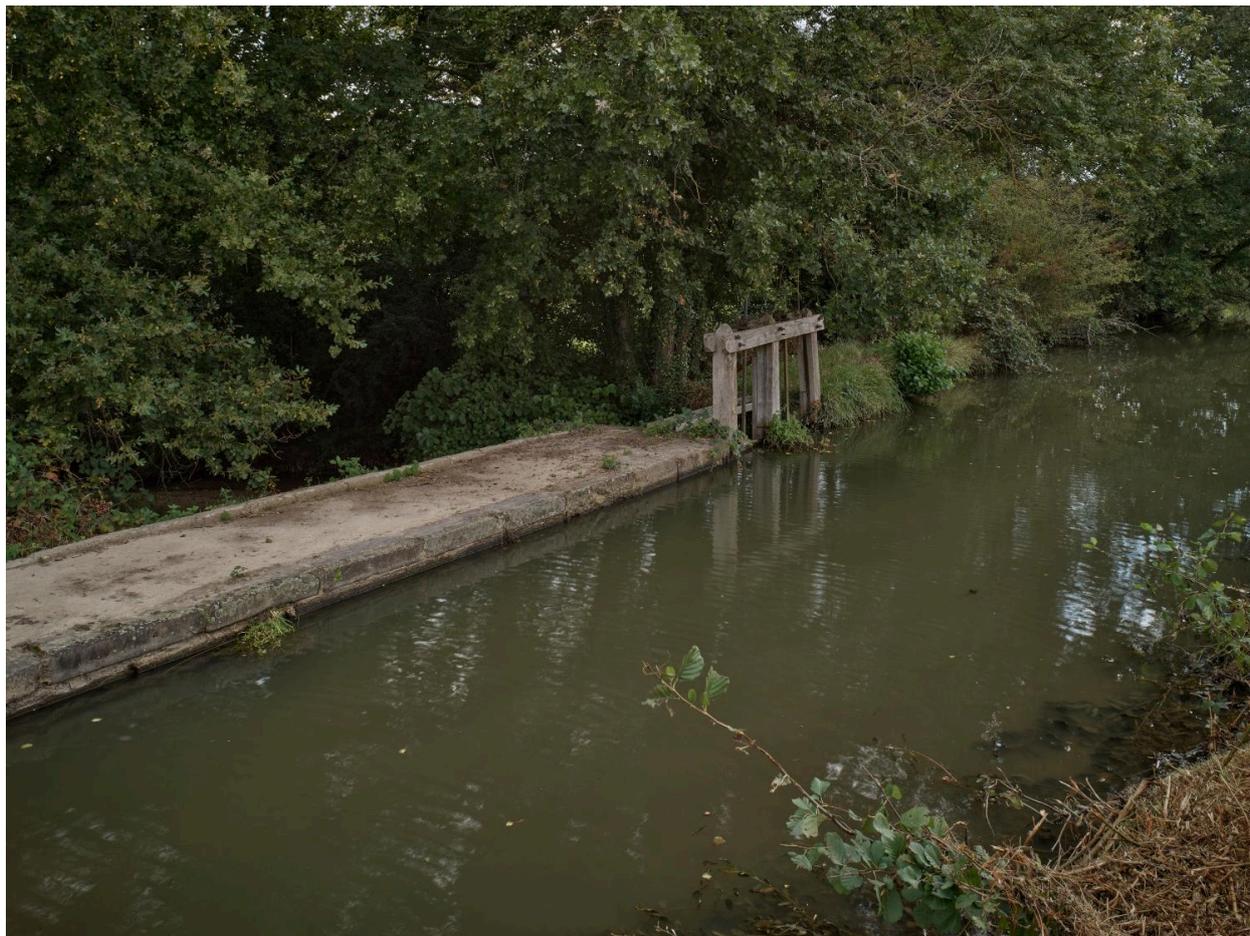
Vue d'une vanne.

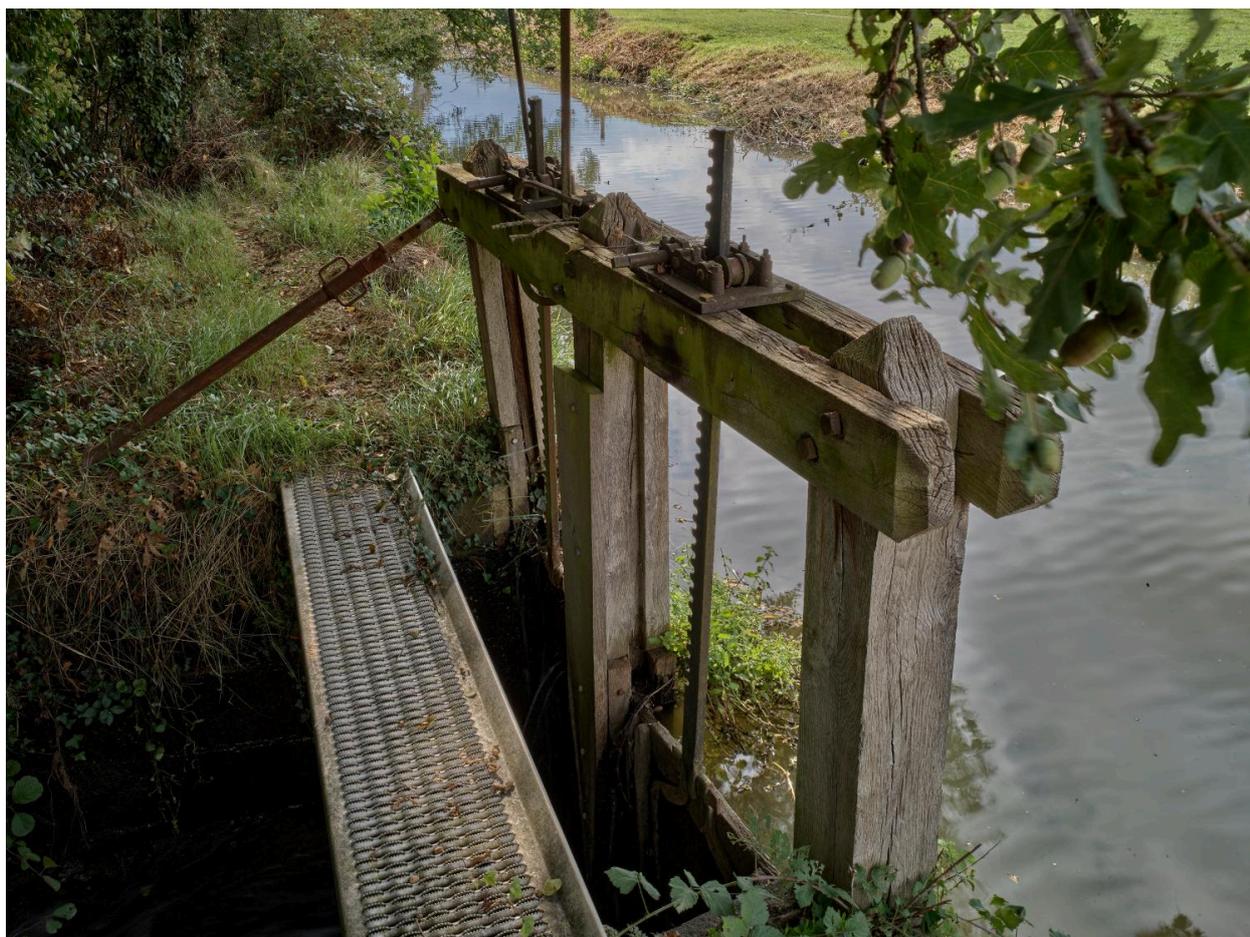
Vue d'une vanne.

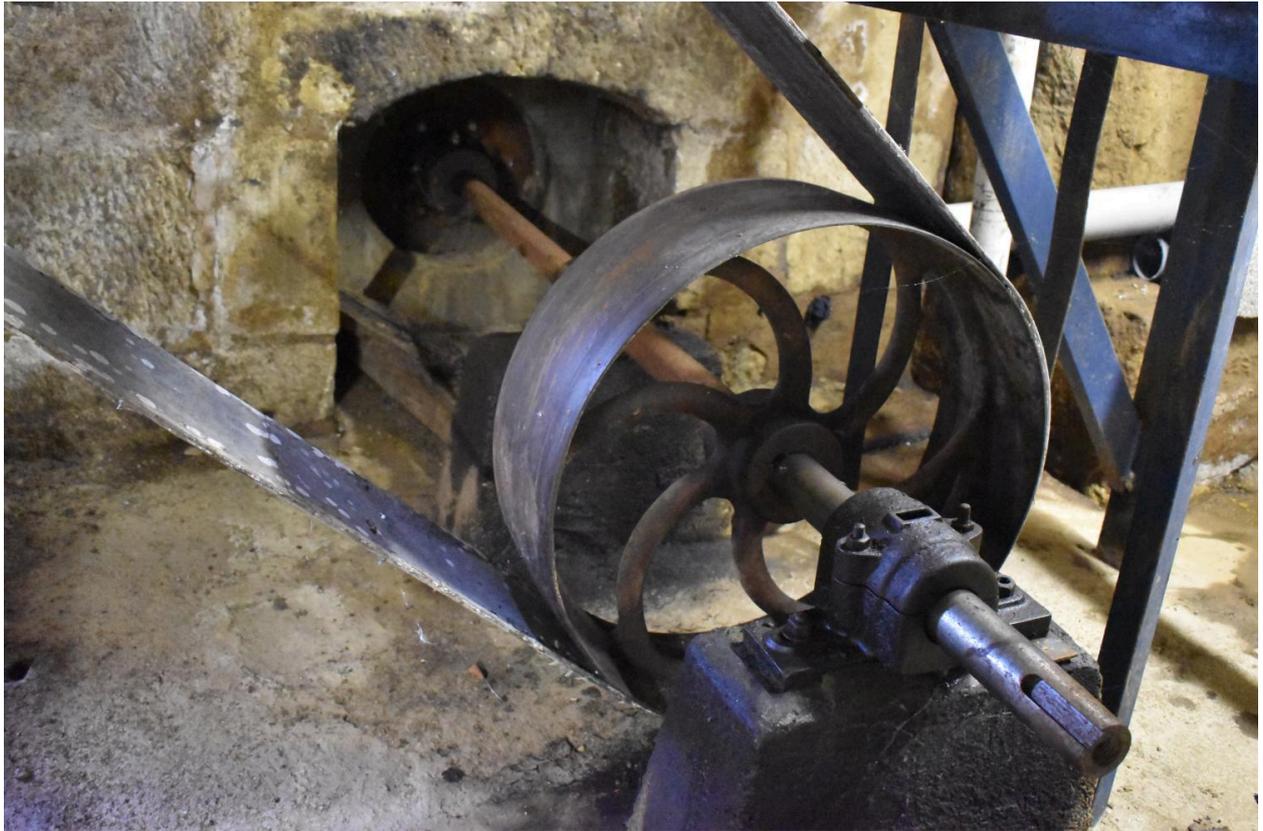
Sous-sol : détail du percement du mur nord et de l'engrenage de la turbine.

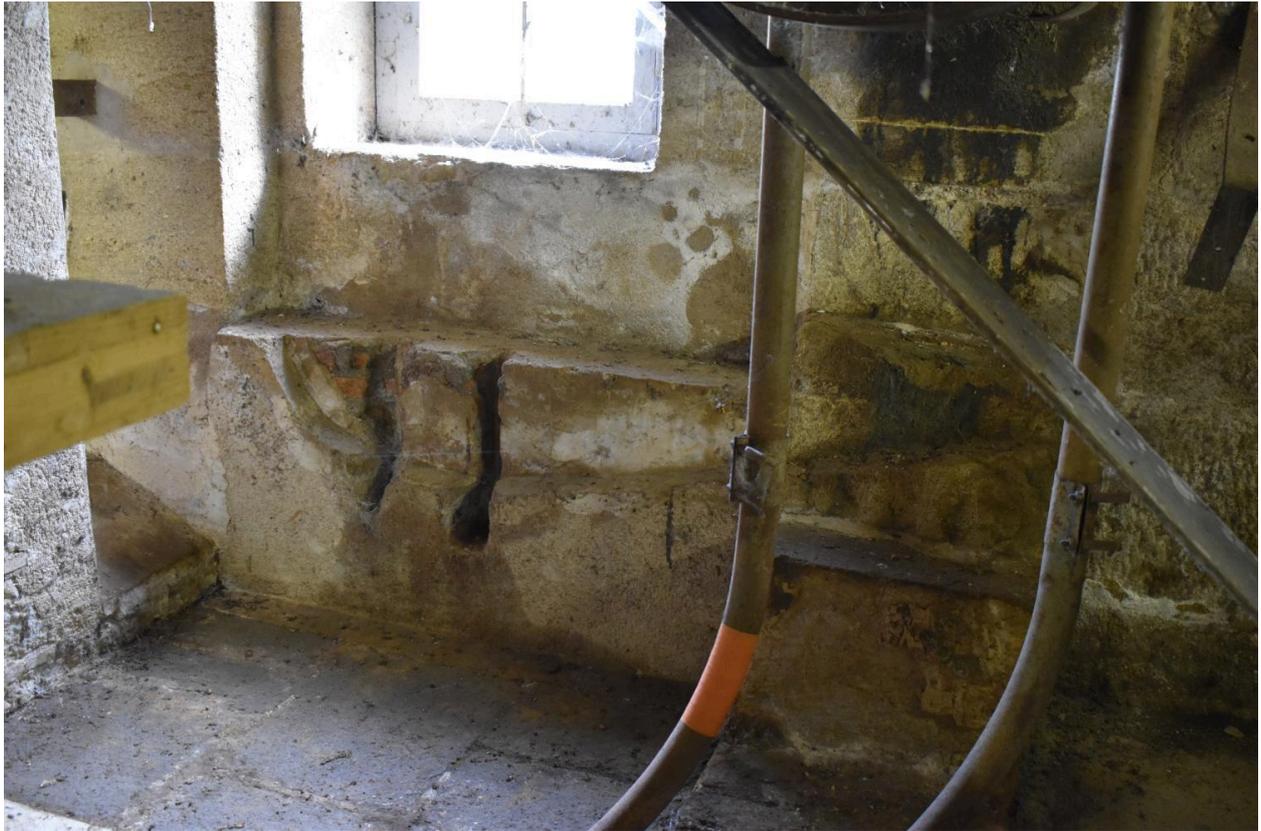
Sous-sol : détail d'anciens percements du mur nord.

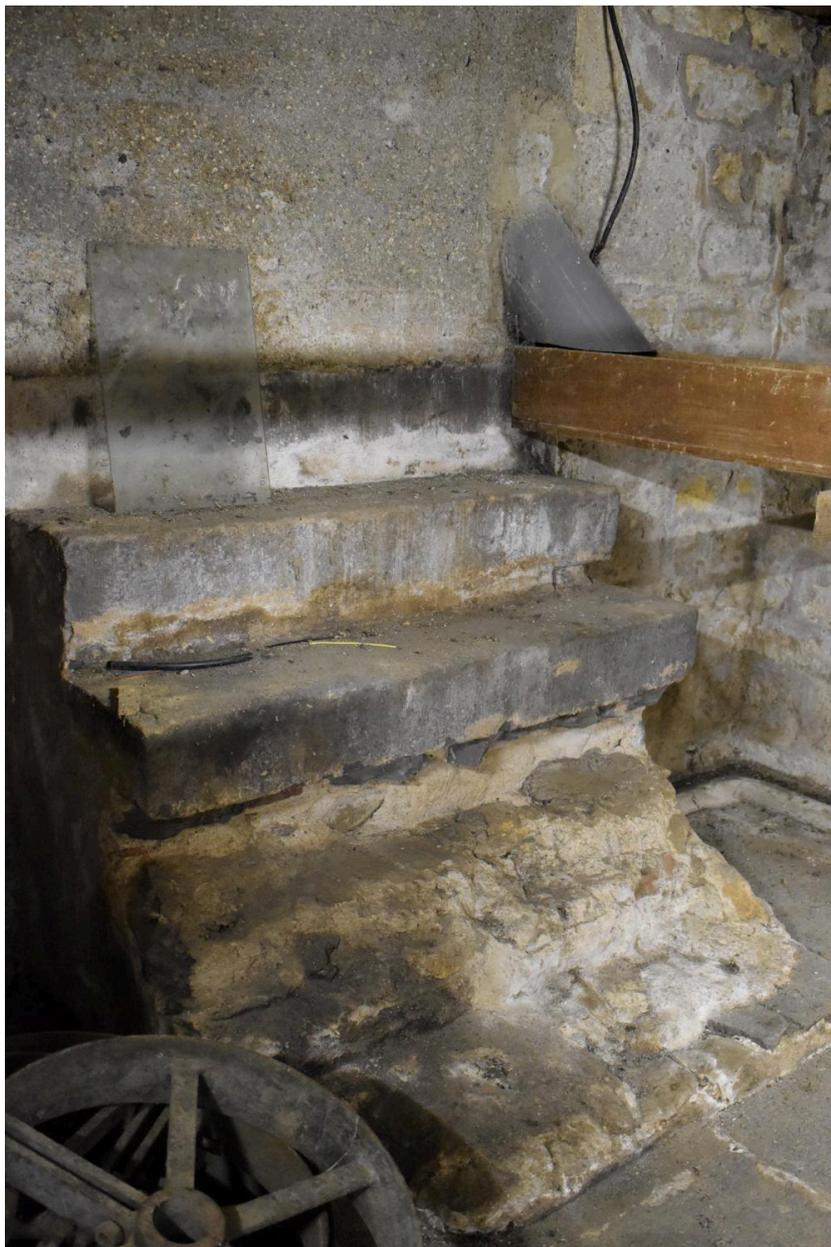
Sous-sol : détail d'un ancien escalier d'accès et de la porte contigüe obturée;

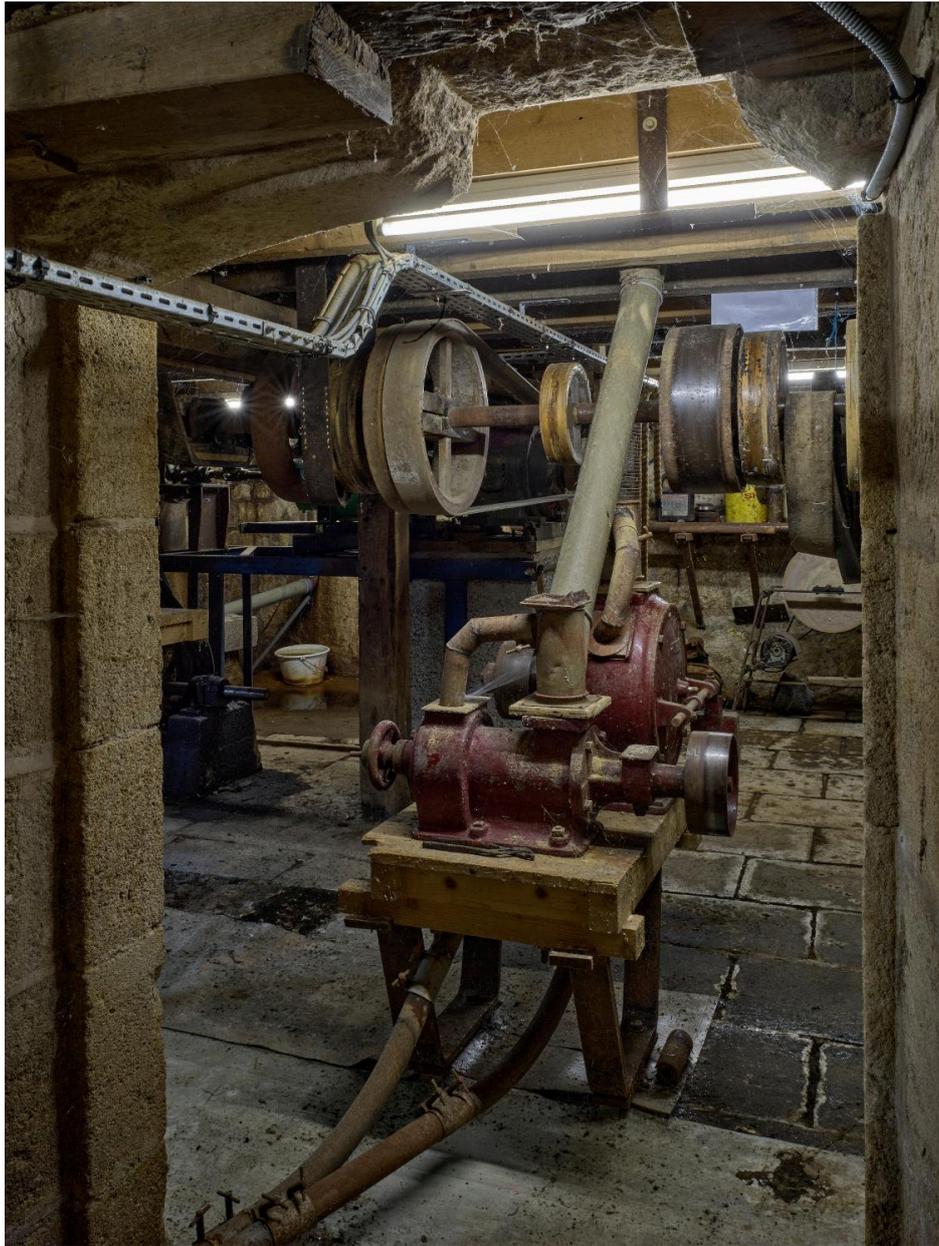
Sous-sol : Vue générale des éléments moteurs et de transmission.

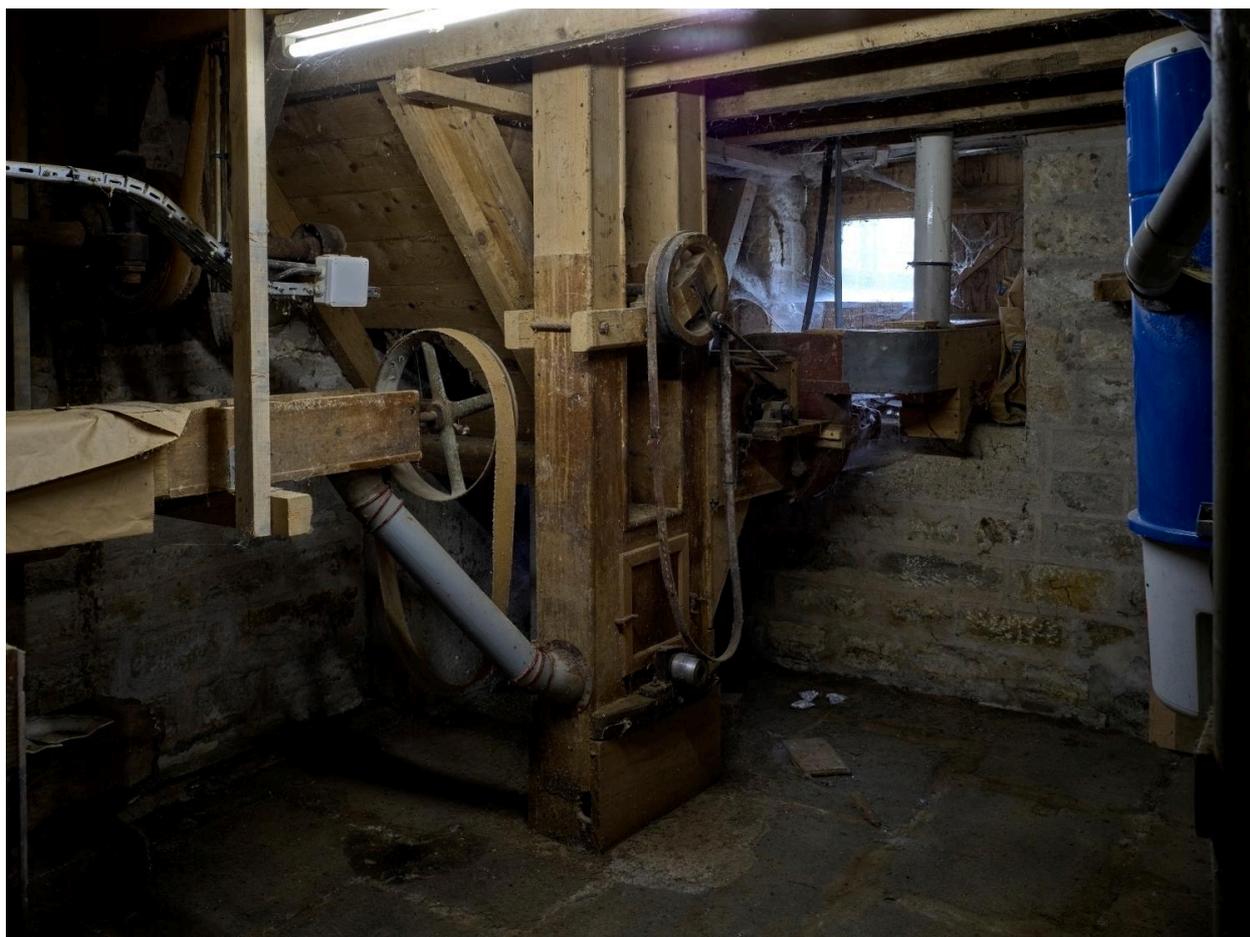
Sous-sol : Vue générale des éléments de transmission.

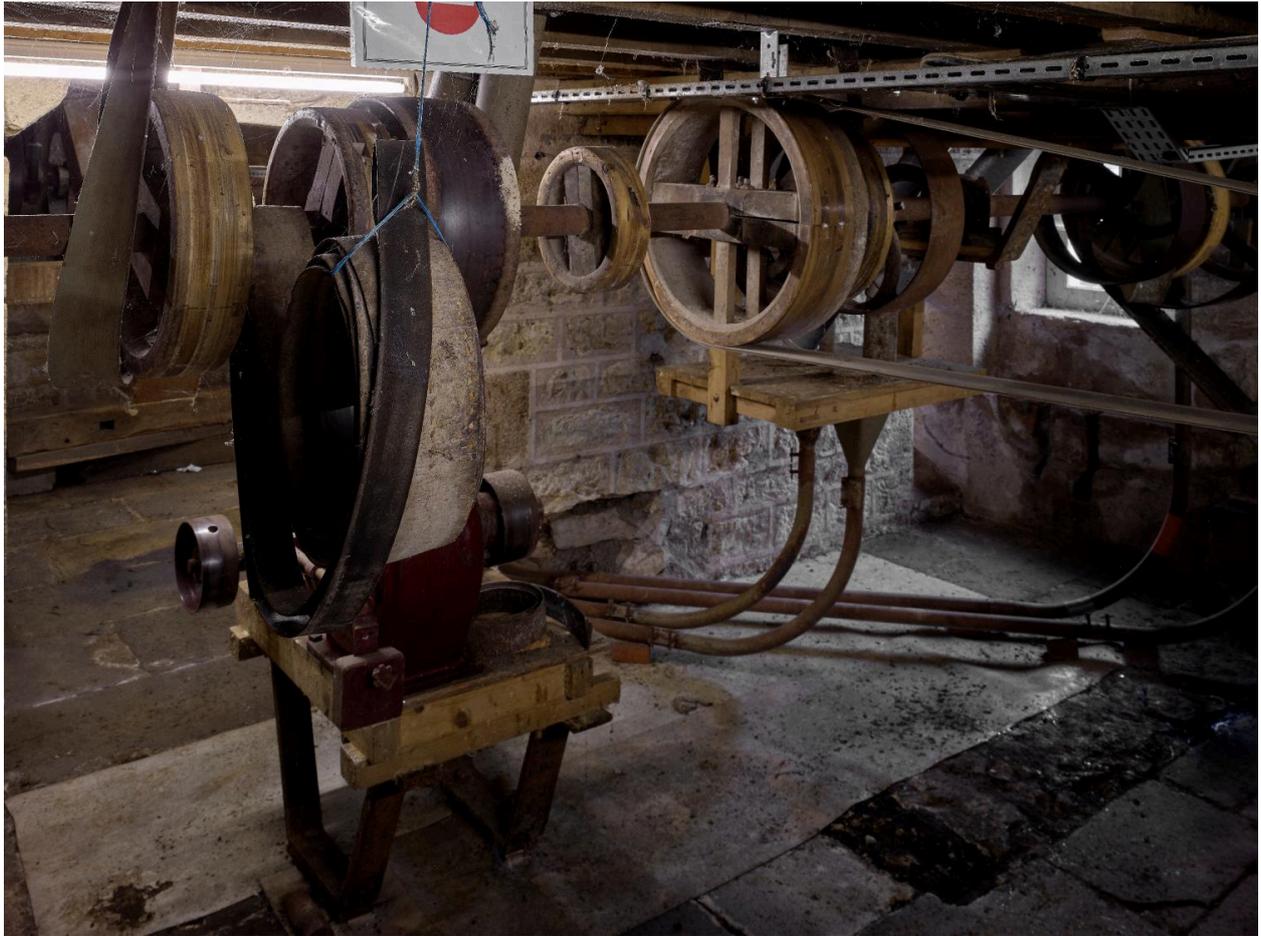
Sous-sol : Vue générale des éléments d'engrenages et de transmission.

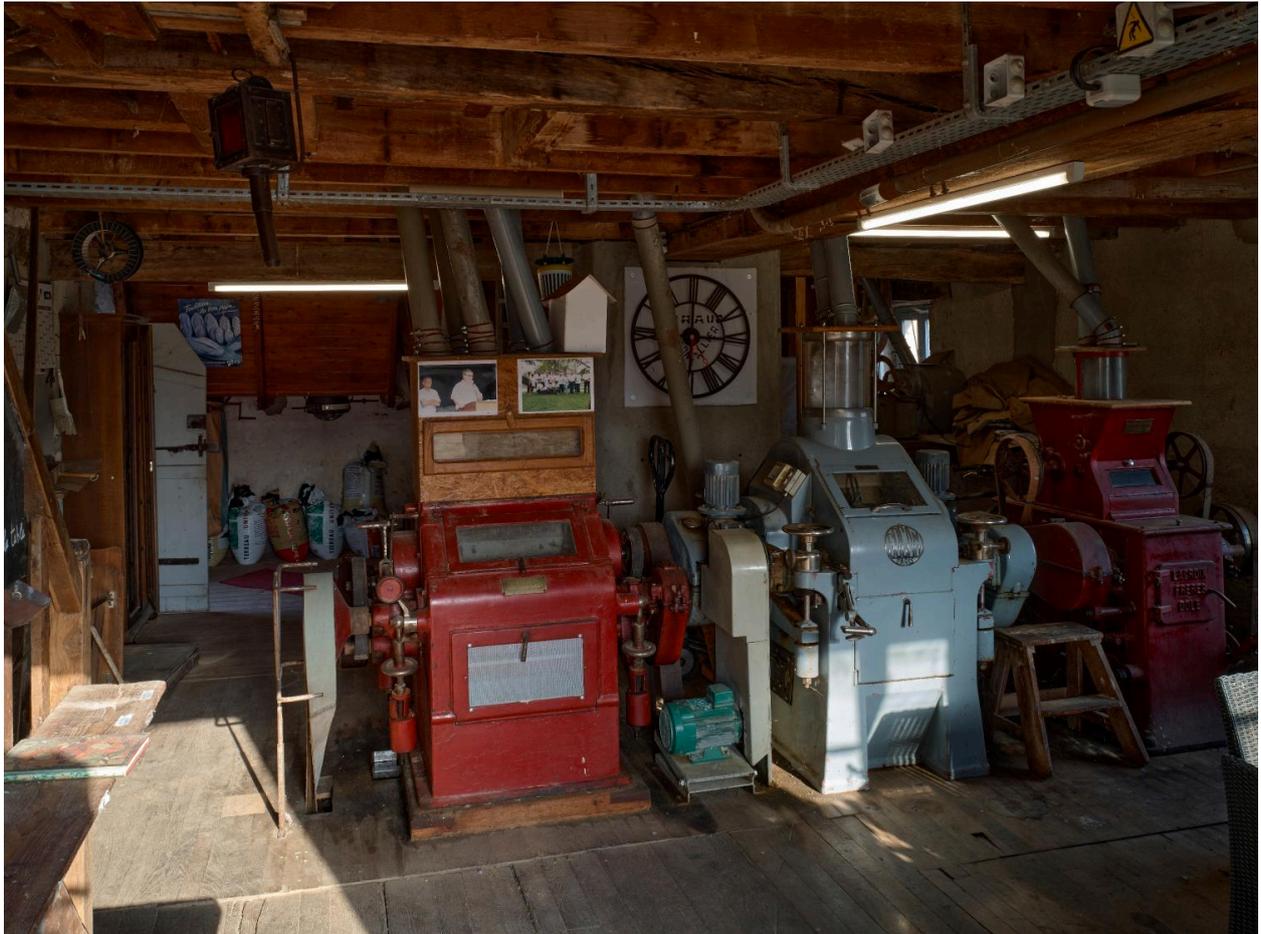
Vue du rez-de-chaussée : de gauche à droite : convertisseur, broyeurs.

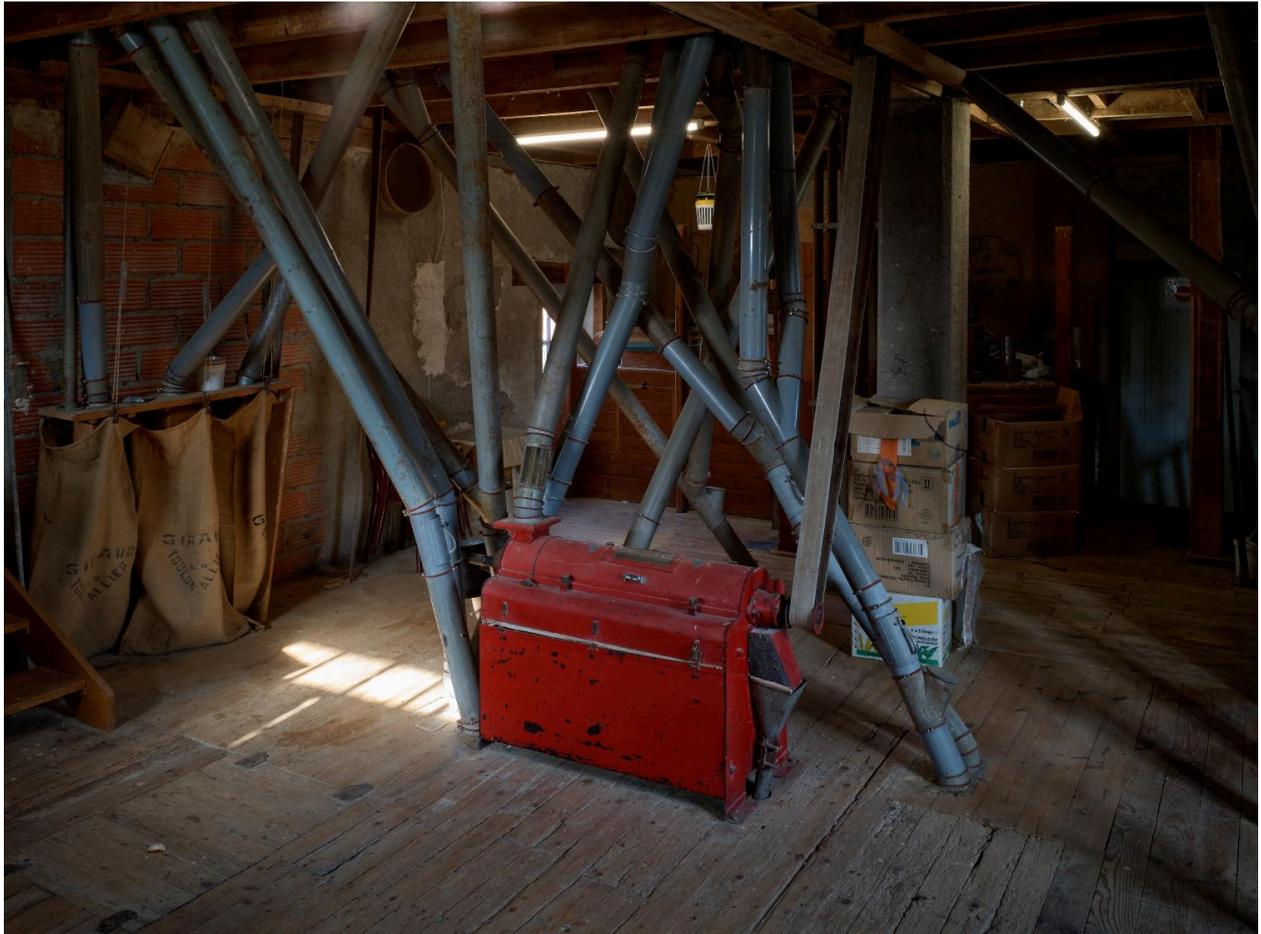
Vue du premier étage : brosse à son.
