Auvergne, Allier  
Toulon-sur-Allier  
Le Moulin Neuf

## Moulin à farine dit Le Moulin Neuf puis minoterie

Numéro de dossier : IA03000641

Dénomination : moulin à farine

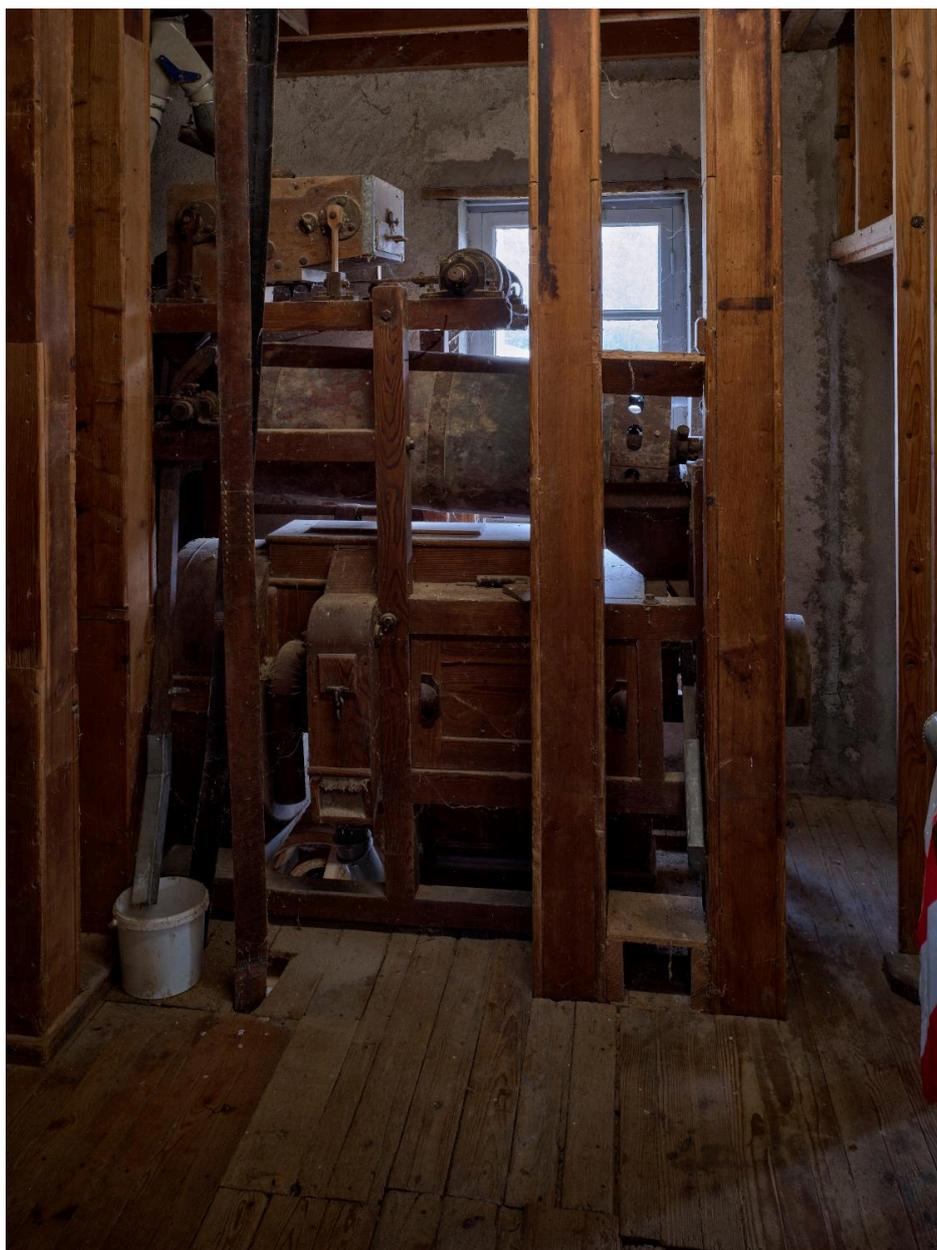
Vue du premier étage : trieur, calibreur.

Au rez-de-chaussée se trouvent les appareils à cylindres ou broyeurs, au premier étage la brosse à sons, le trieur, le calibreur et le boisseau de blé propre, au second étage, l'extracteur, le plansichter, le boisseau à gros son.

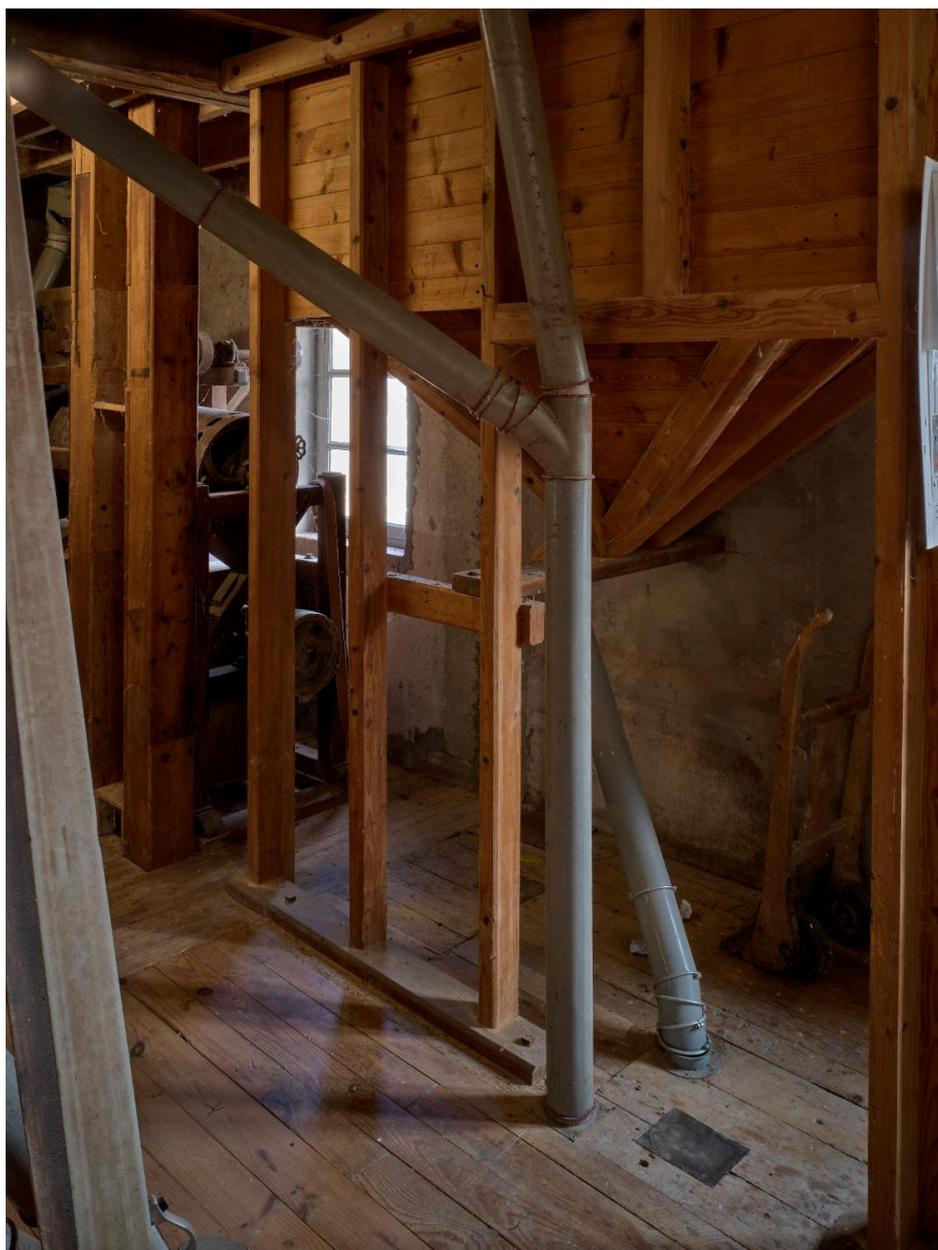
Vue du premier étage : détail du boisseau de blé propre

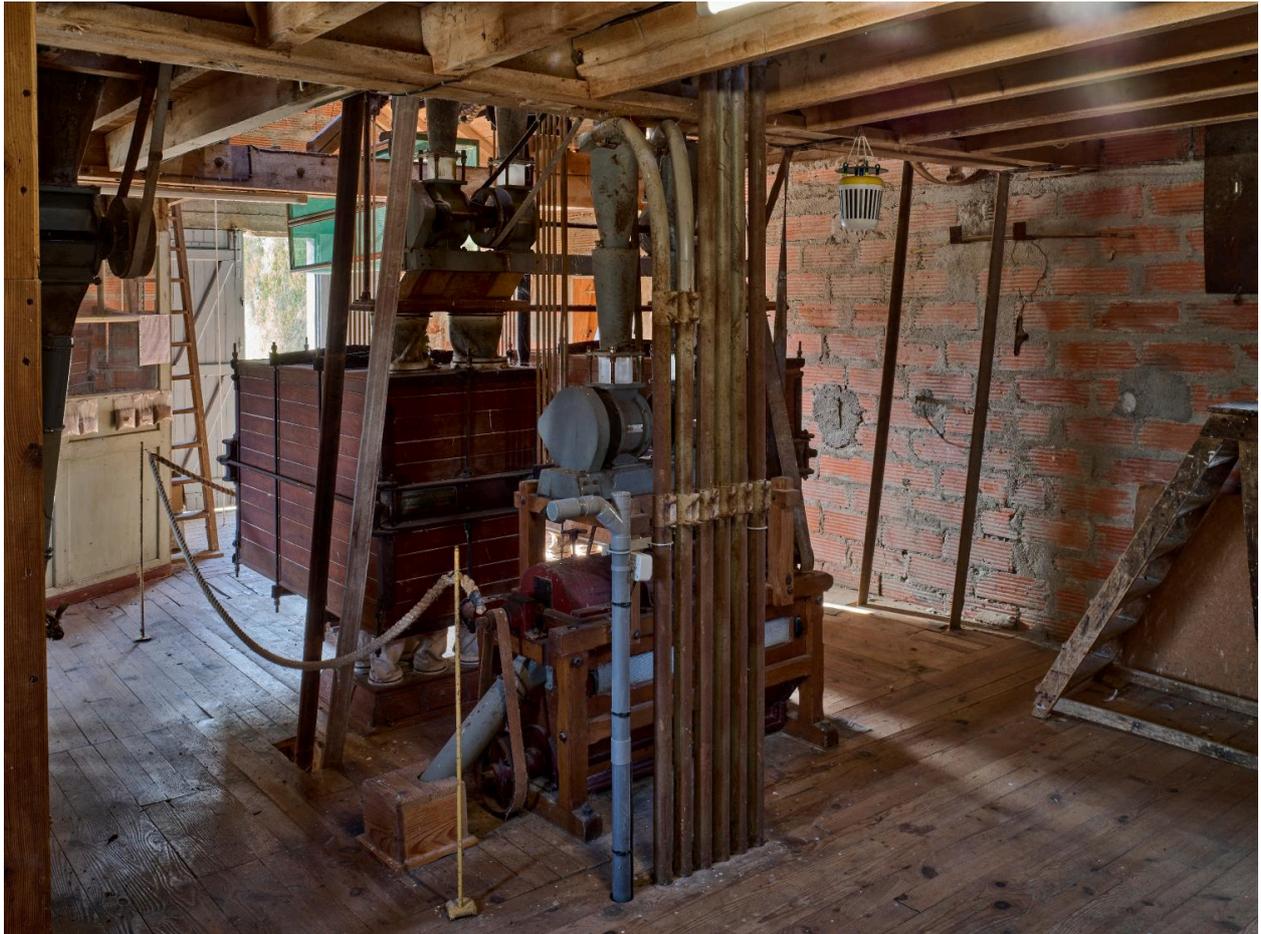
Vue du 2<sup>e</sup> étage : extracteur Cusson au premier plan, plansichter au second plan, porte double percée dans la façade en mur-pignon au nord en troisième plan.

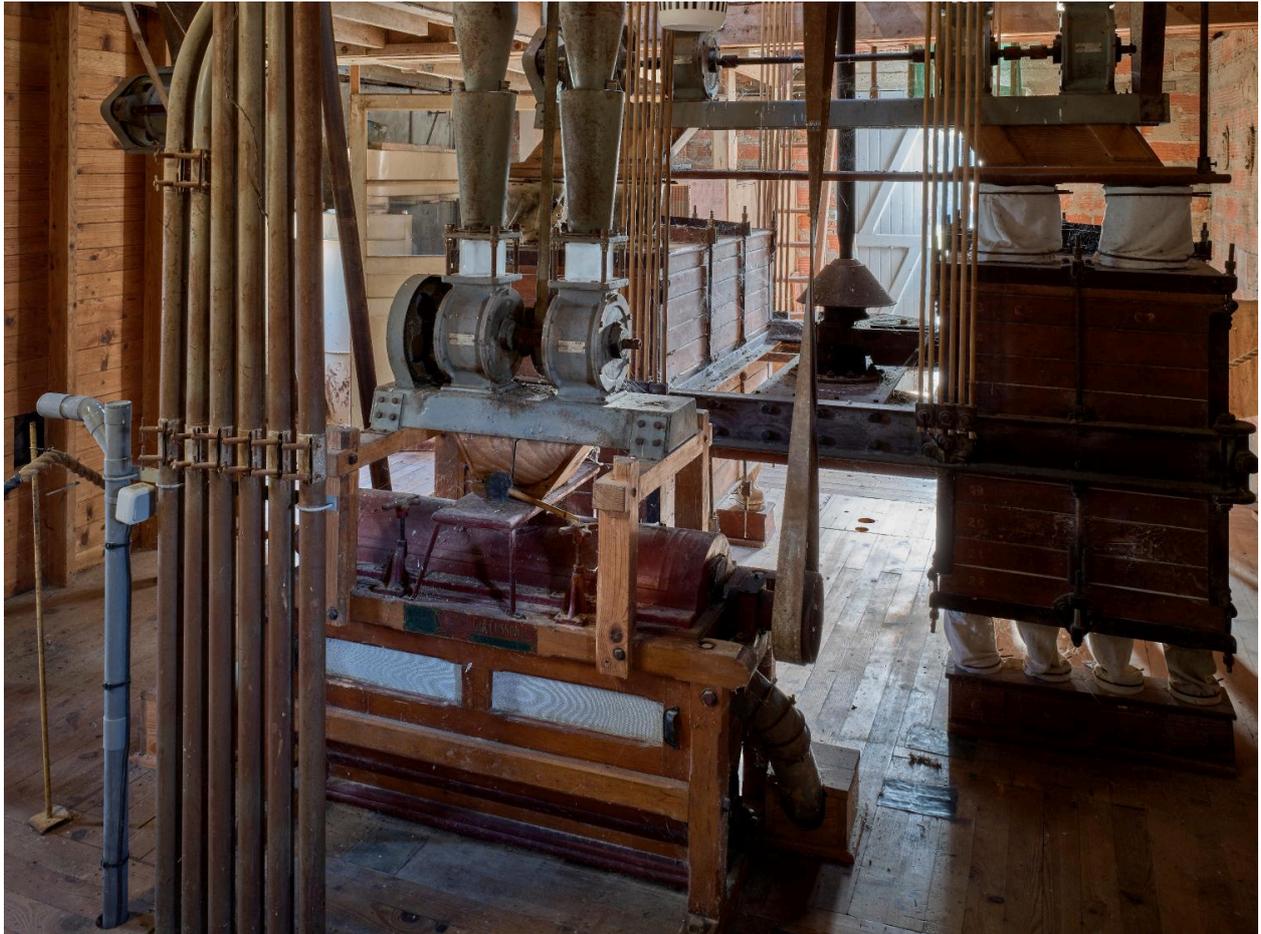
Vue du 2e étage : vue de l'extracteur Cusson au premier plan, du plansichter au second plan.

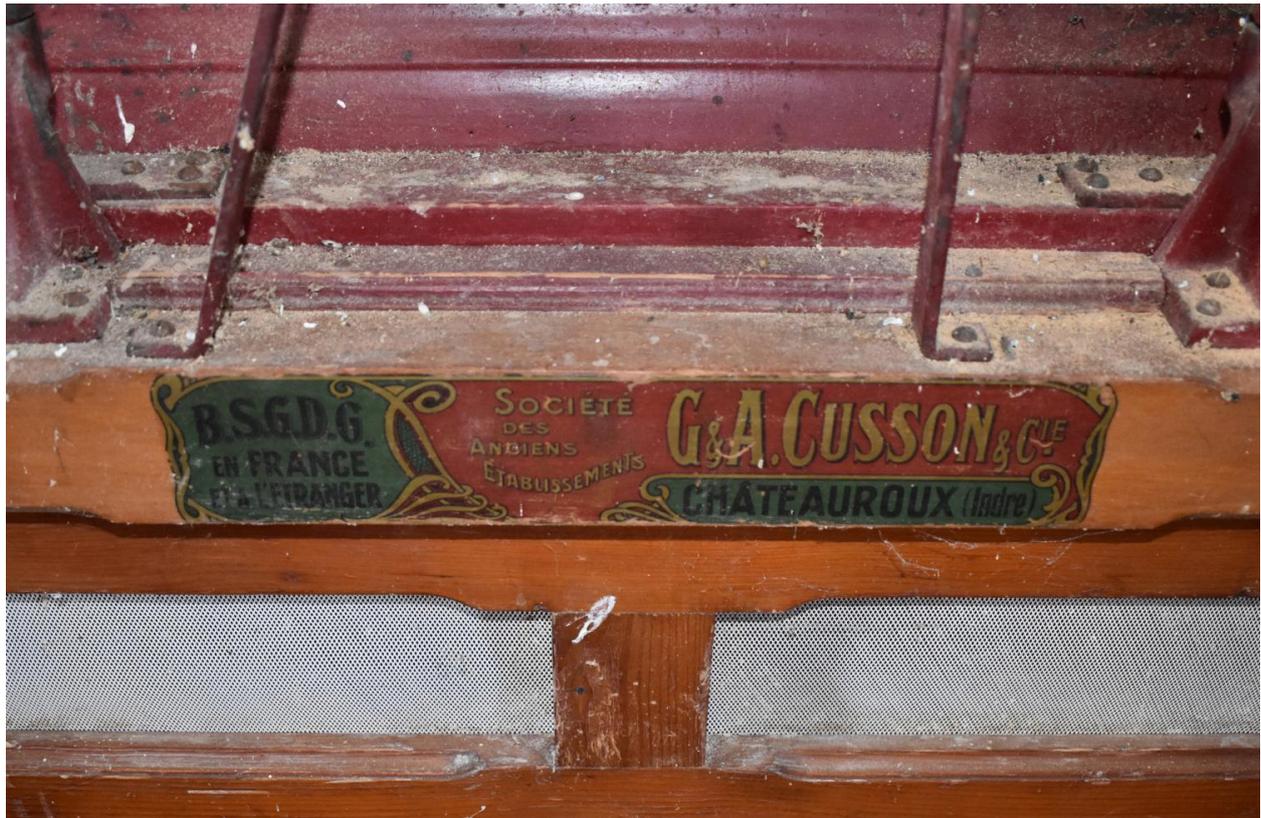
Deuxième étage : extracteur : vue de détail de la plaque de fabricant " B.S.G.D.G / en France et à l'étranger / Société / des / anciens / établissements /G et A CUSSON et Cie/ CHATEAUROUX (Indre).

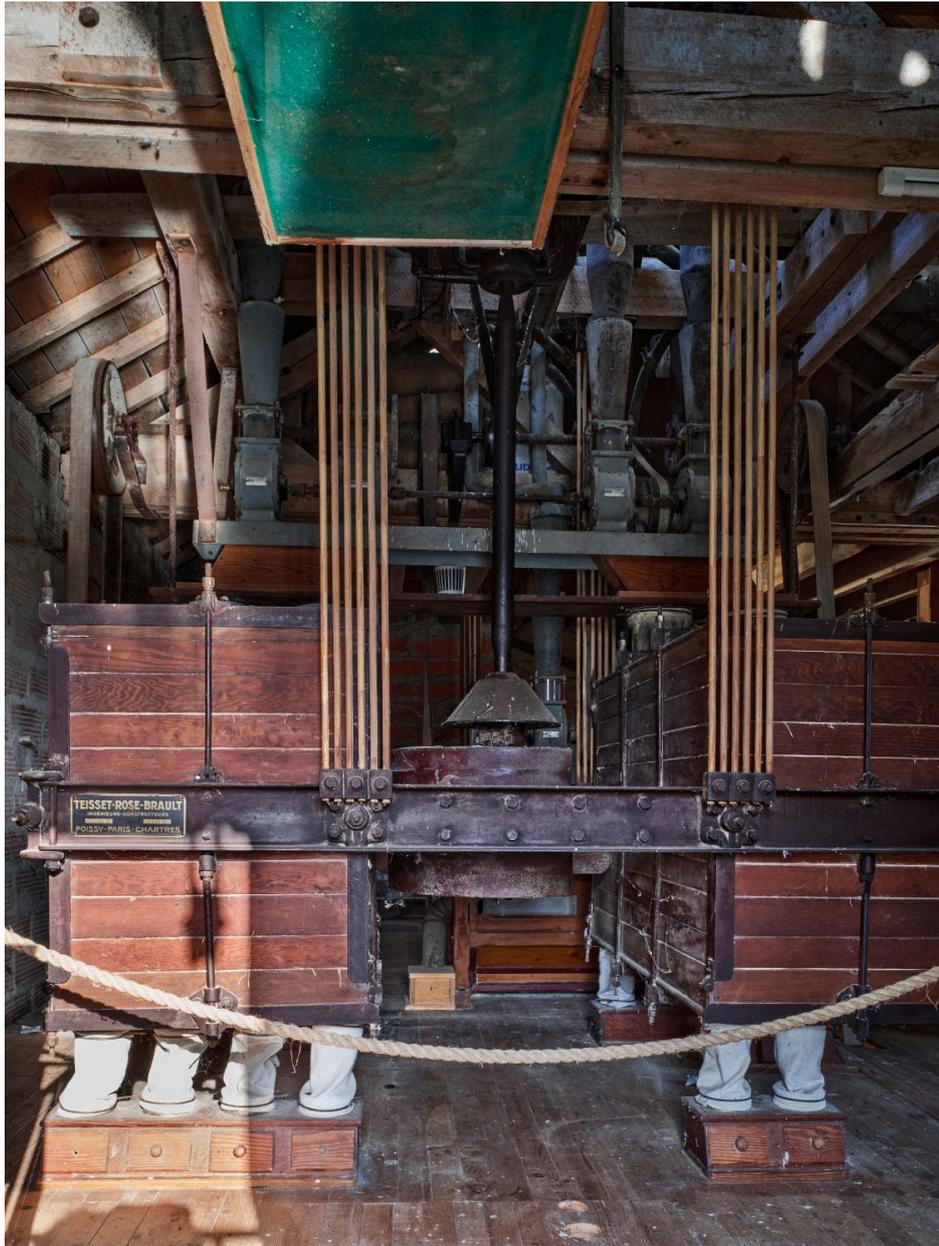
Vue du 2e étage : le plansichter avec le détail de la plaque du fabricant : "Teisset-Rose-Brault / ingénieurs constructeurs / Poissy-Paris-Chartres"

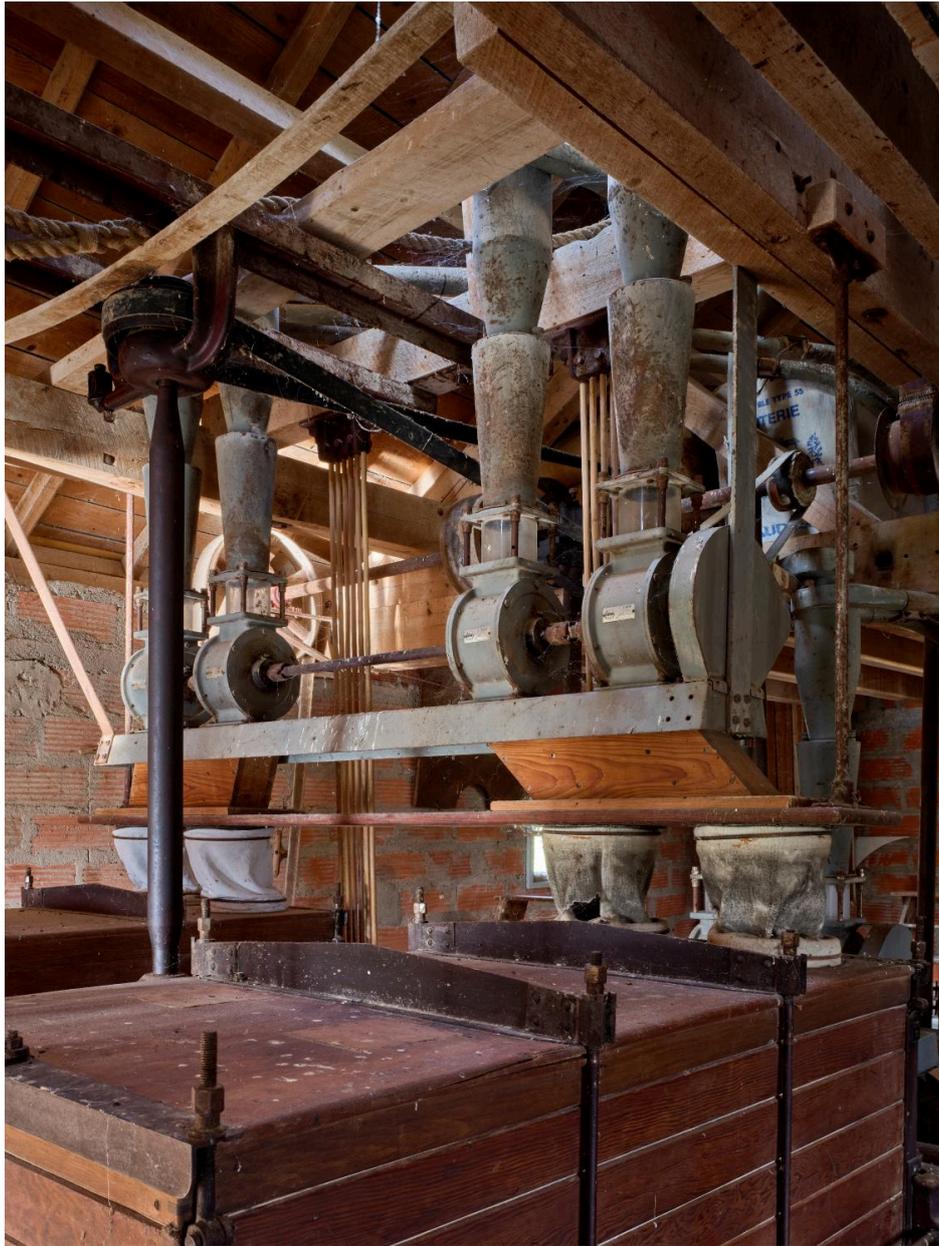
Vue du 2e étage, partie supérieure du plansichter.

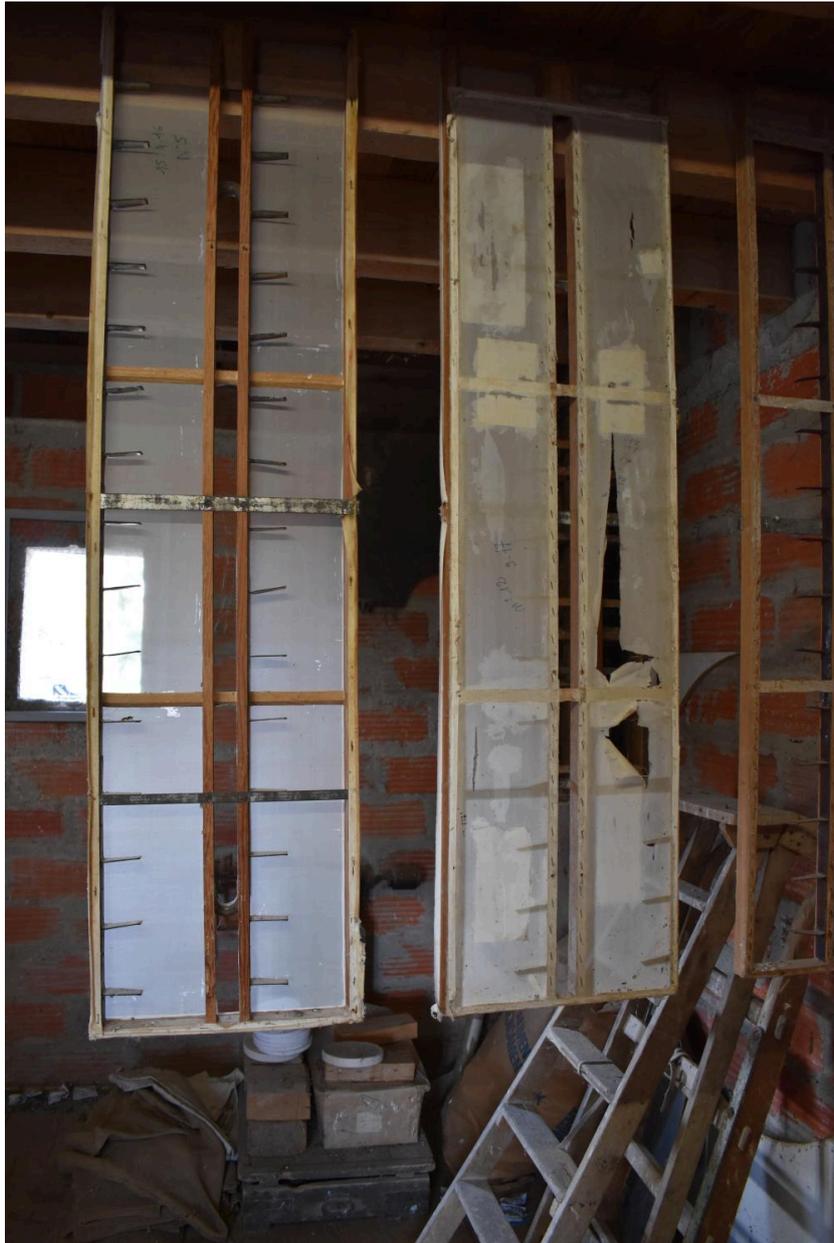
Vue du deuxième étage : détail de deux paires de tamis de plansichter.

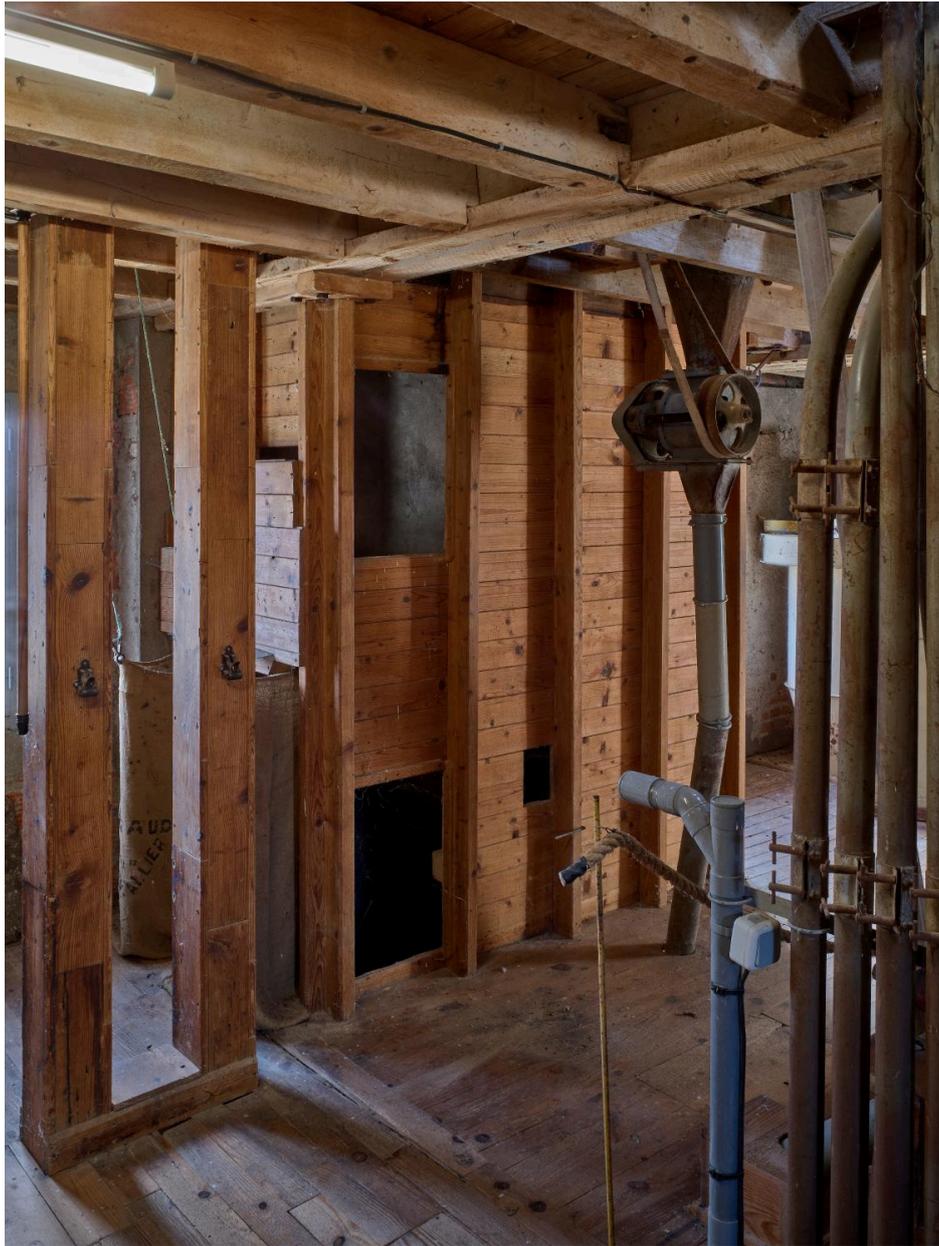
Vue du 2e étage : chambre à gros son ou boisseau d'attente.

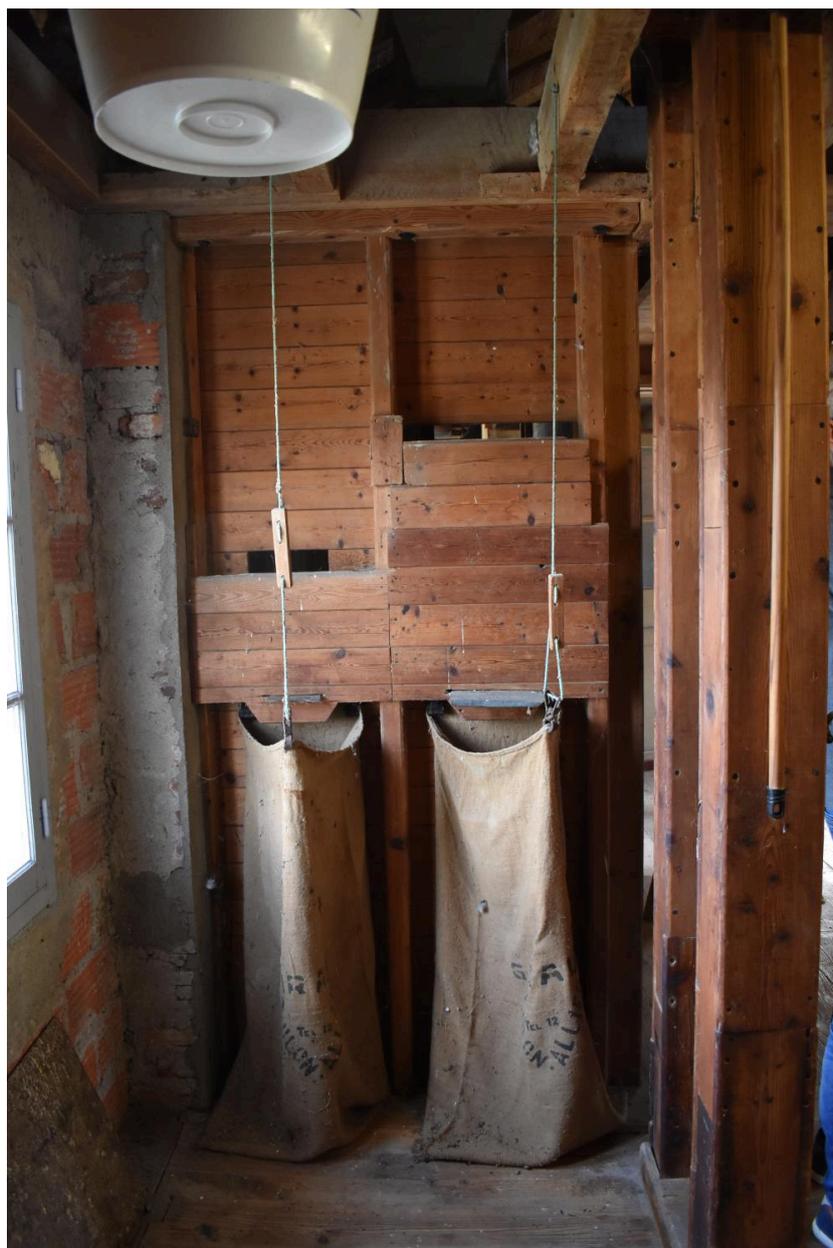
Vue du 2e étage : chambre à gros son ou boisseau d'attente, détail.
