Rhône-Alpes, Haute-Savoie
Doussard
Verthier
chemin du Port de Viviers

Ferme (n°12)

Numéro de dossier : IA74001478

Cadre de l'étude : inventaire topographique Inventaire du Parc naturel régional du Massif des Bauges

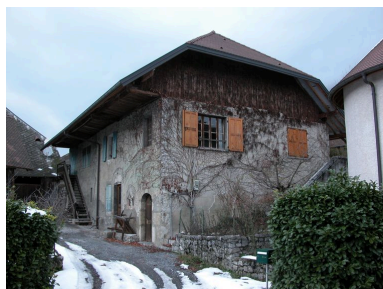
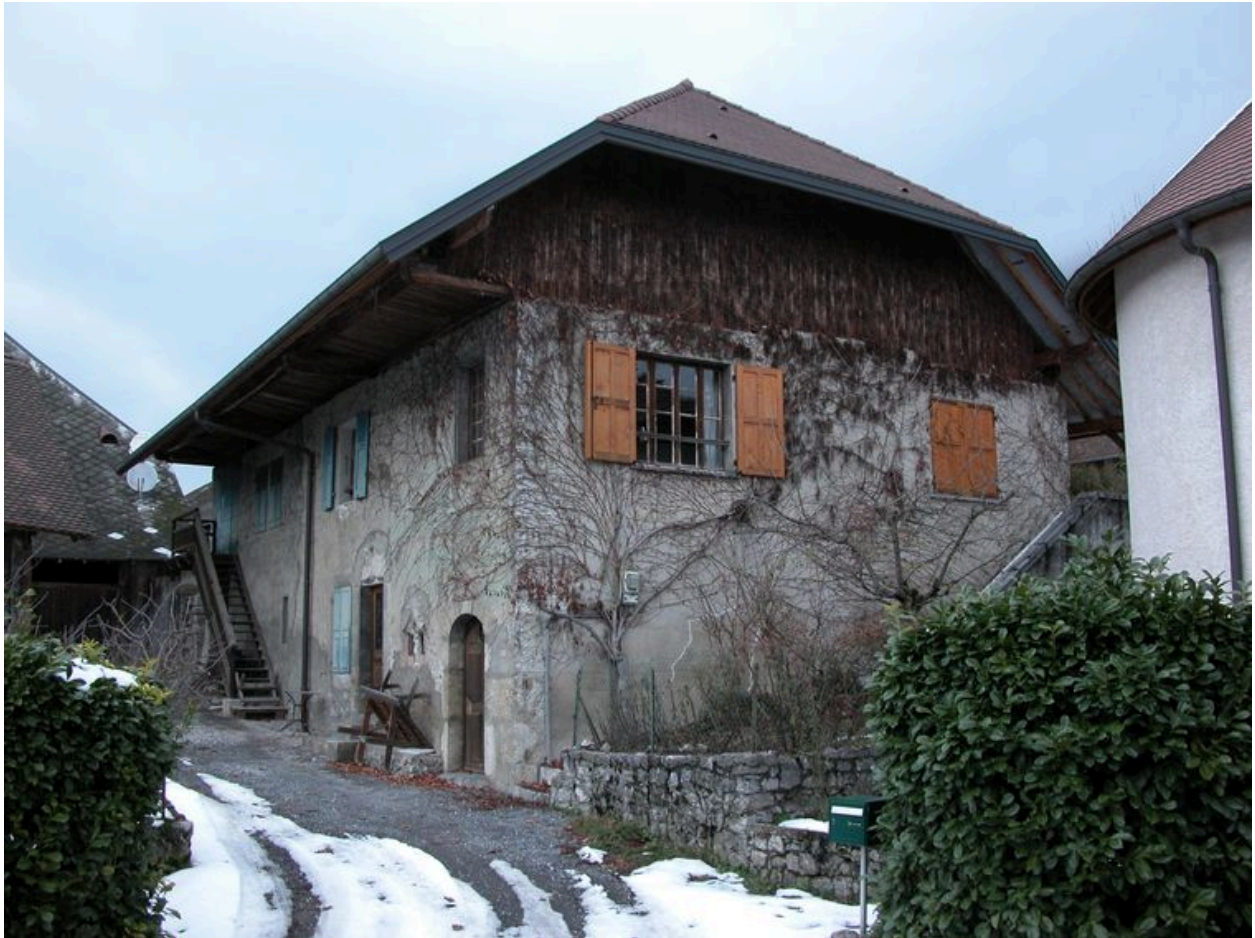
Vue générale de trois-quarts.
Phot. Jérôme Daviet
IVR82_20107402512NUCA

Vue générale de trois-quarts.

Le logis de cette ferme à juxtaposition s'établi sur deux niveaux et chevauche la cave située au sud du bâtiment. L'étable au-dessus de laquelle se trouve le fenil accessible par un escalier extérieur en bois, sont accolés au nord du logis. L'accès au logis s'effectue de plain-pied au centre de la façade tandis qu'un escalier extérieur plus récent que la maison permet d'accéder directement à l'étage. Les murs en moellon de calcaire sont enduits à la chaux. Les chaînages d'angle sont en calcaire tandis que les encadrements et l'escalier extérieur d'accès au logis sont en marbre de Doussard. L'entrée de cave en plein cintre entièrement en calcaire semble être plus anciennes que les autres ouvertures qui font une large place au réemploi de pierres de taille plus anciennes. Le toit à croupes débordant sur les longs côtés est couvert en tuile écaille.

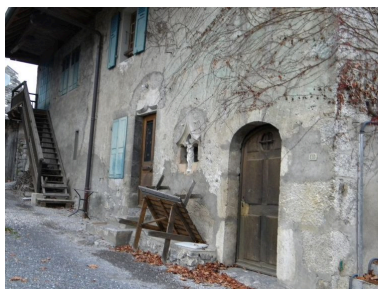
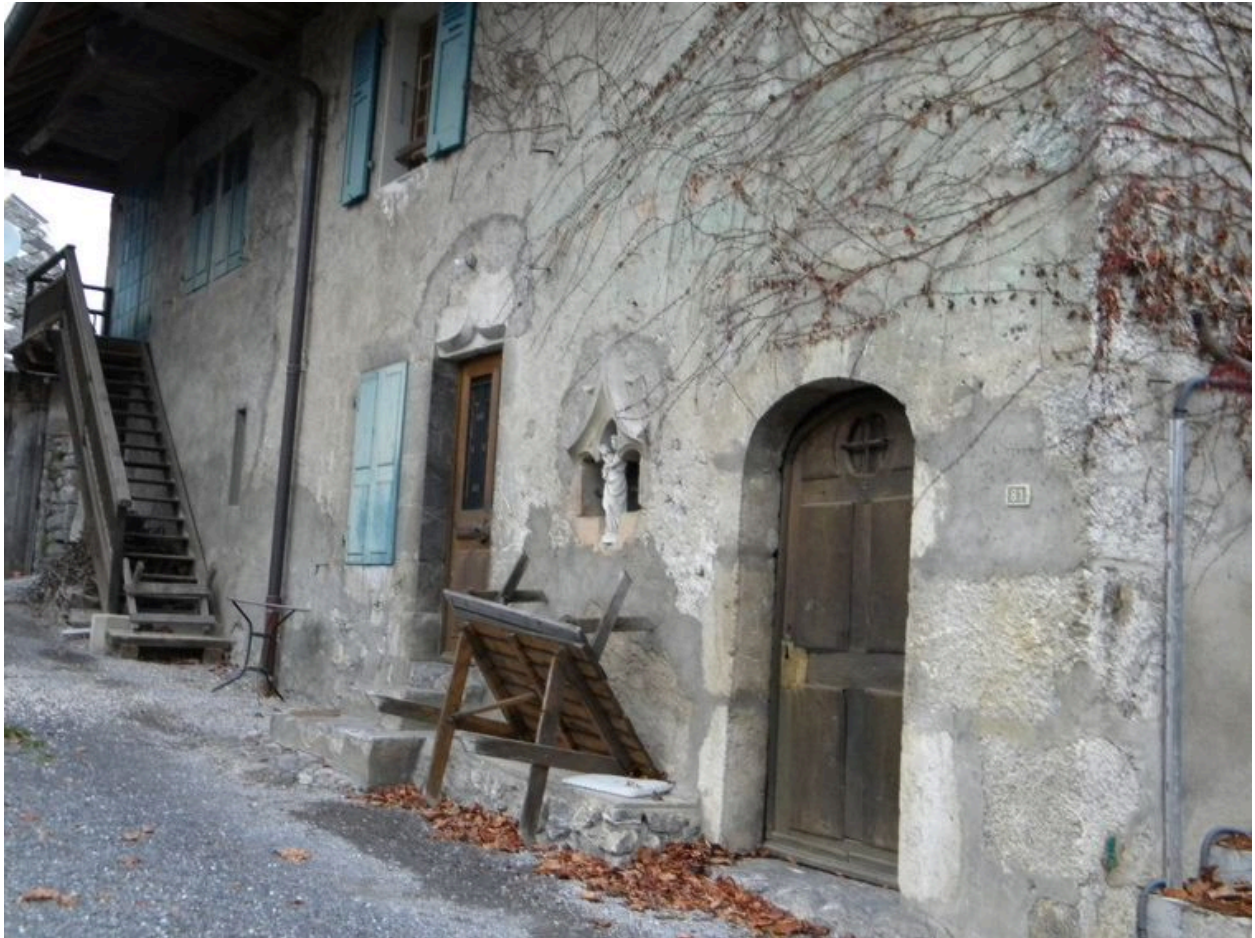
Vue de la façade principale avec
entrée de cave au premier plan.
Phot. Jérôme Daviet
IVR82_20107402513NUCA

Vue de la façade principale avec entrée de cave au premier plan.

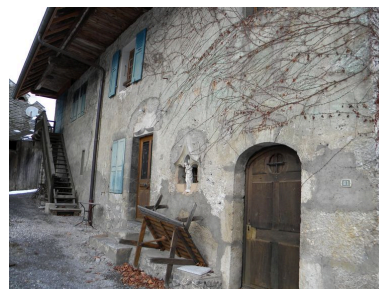
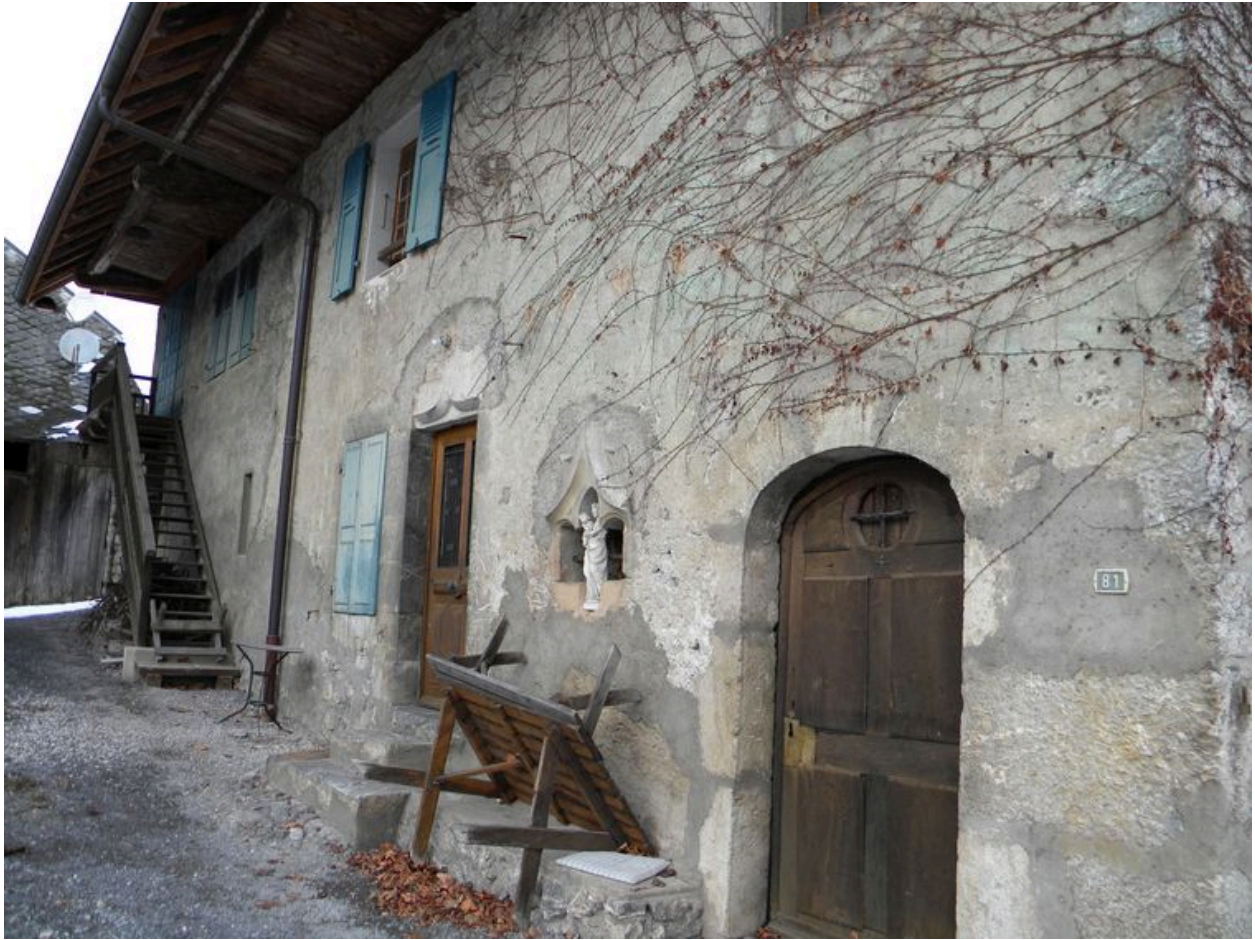
Vue de la façade principale avec
entrée de cave au premier plan.
Phot. Jérôme Daviet
IVR82_20107402514NUCA

Vue de la façade principale avec entrée de cave au premier plan.

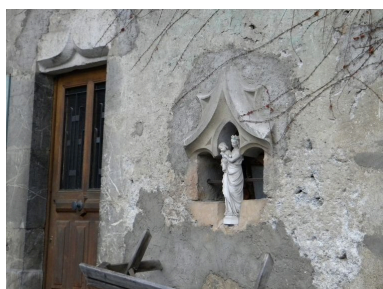
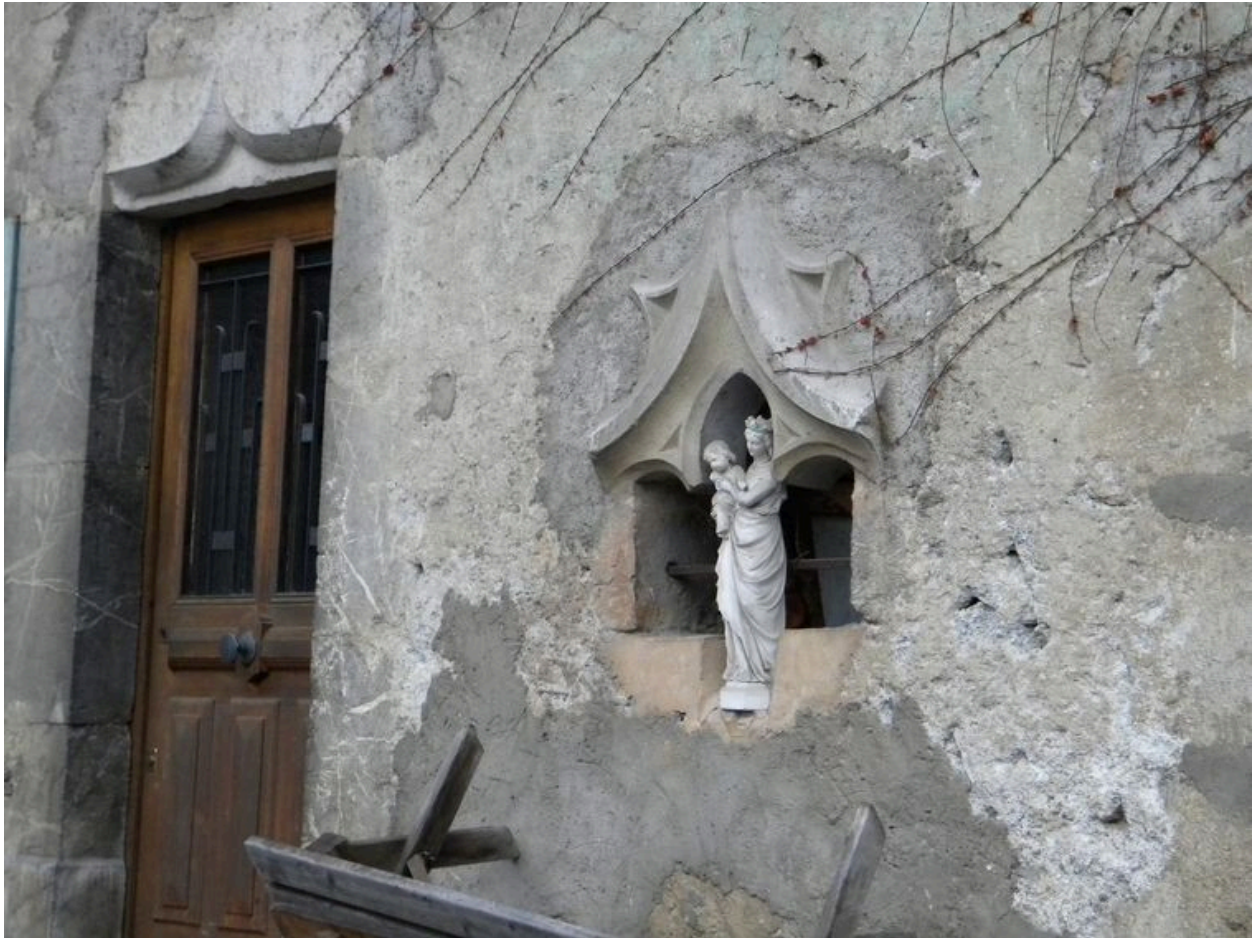
Baie trilobée et accolade de
réemploi sur la porte d'entrée.
Phot. Jérôme Daviet
IVR82_20107402515NUCA

Baie trilobée et accolade de réemploi sur la porte d'entrée.

Ferme avec remploi d'une baie trilobée provenant peut-être de l'ancienne chapelle de Verthier.

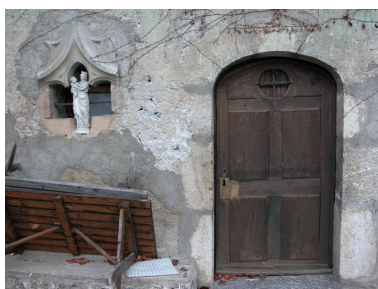
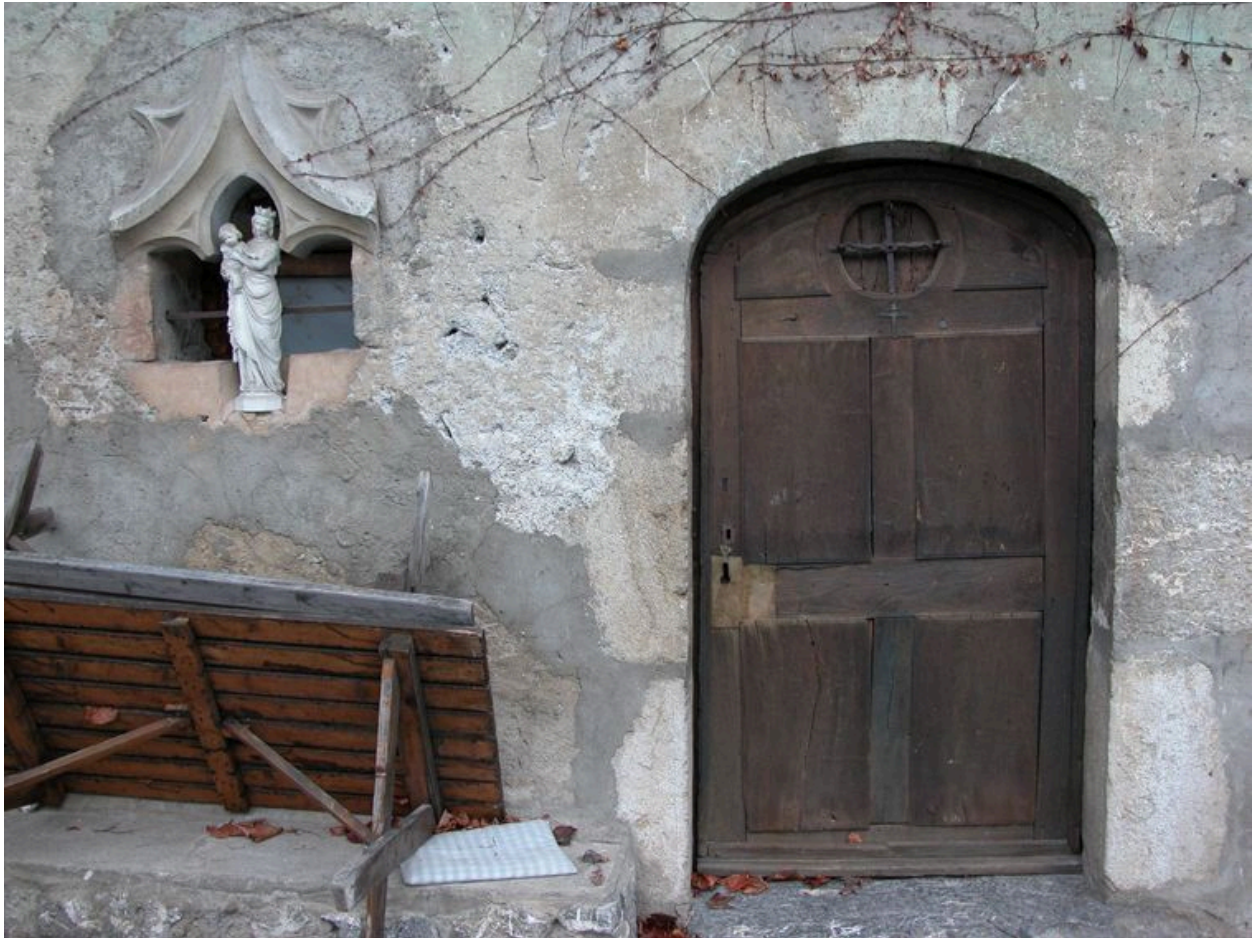
Baie trilobée et porte
de cave en plein cintre.
Phot. Jérôme Daviet
IVR82_20107402516NUCA

Baie trilobée et porte de cave en plein cintre.

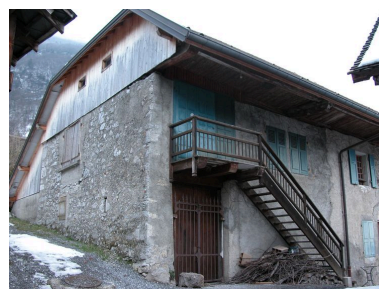
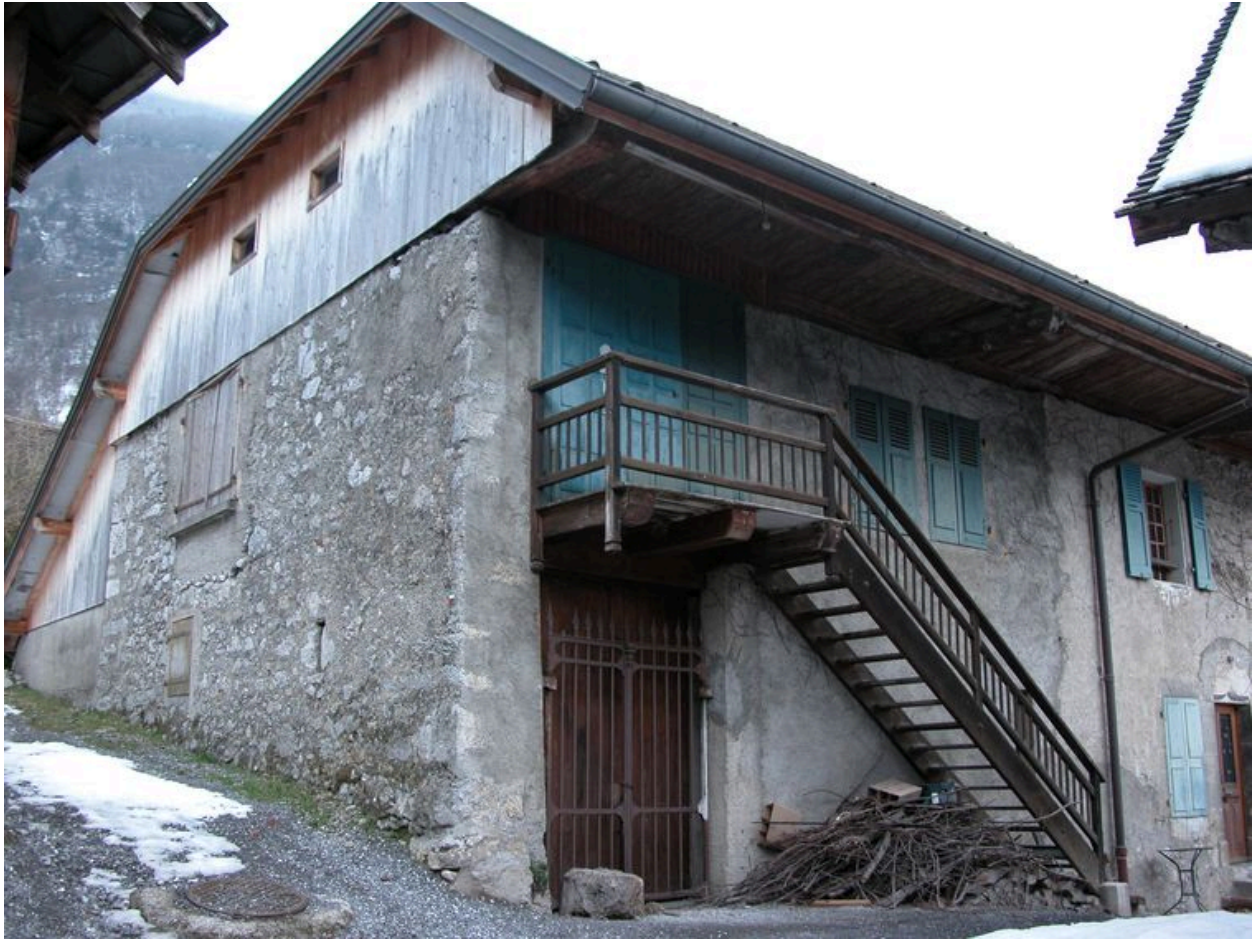
Façade principale avec
espaces agricoles remaniés.
Phot. Jérôme Daviet
IVR82_20107402517NUCA

Façade principale avec espaces agricoles remaniés.

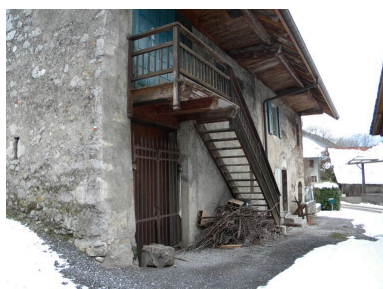
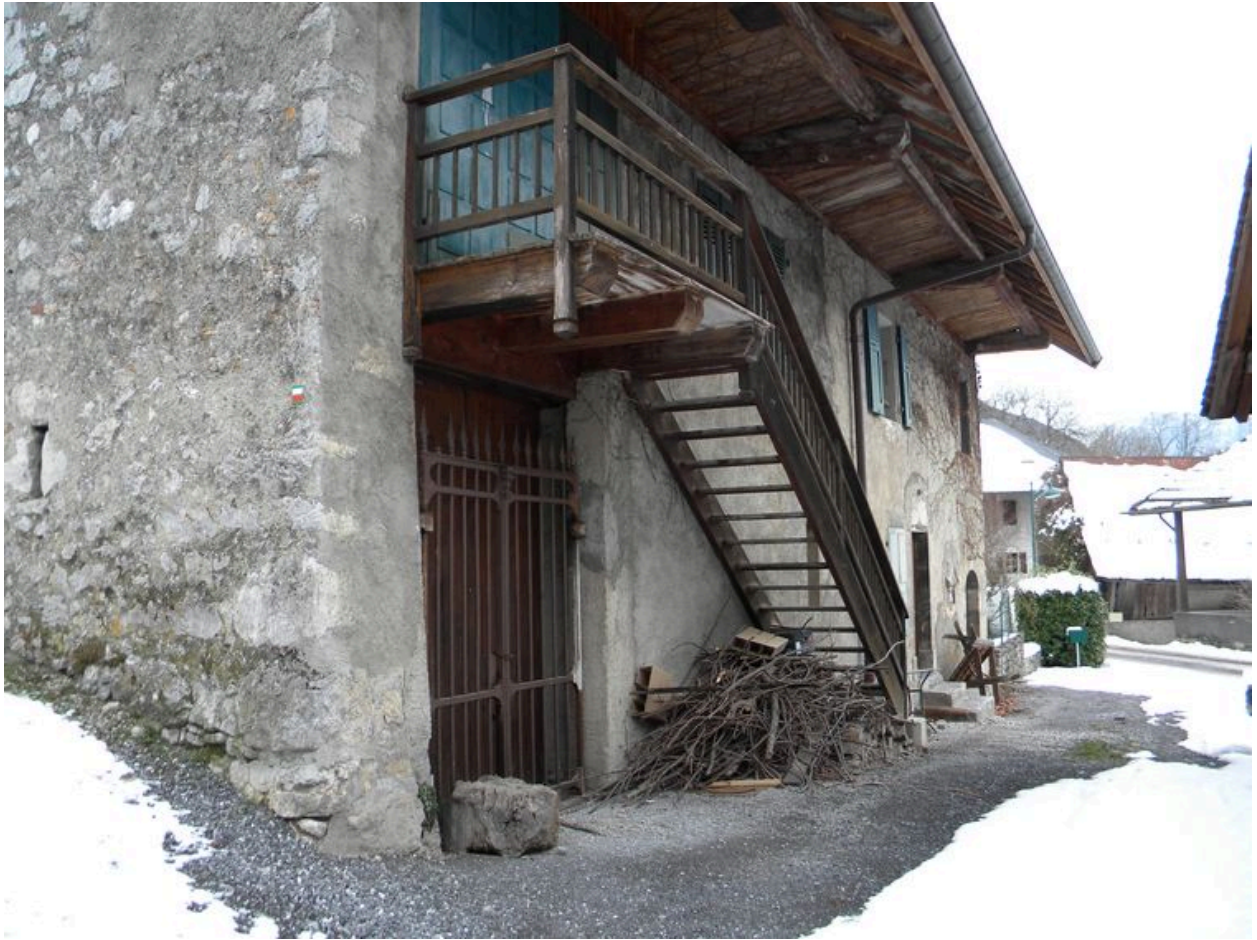
Façade principale avec
espaces agricoles remaniés.

Façade principale avec espaces agricoles remaniés.

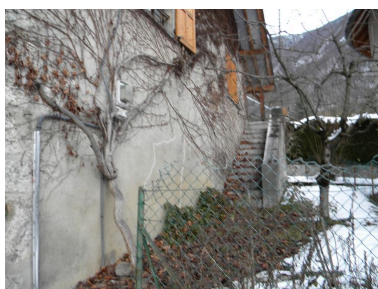
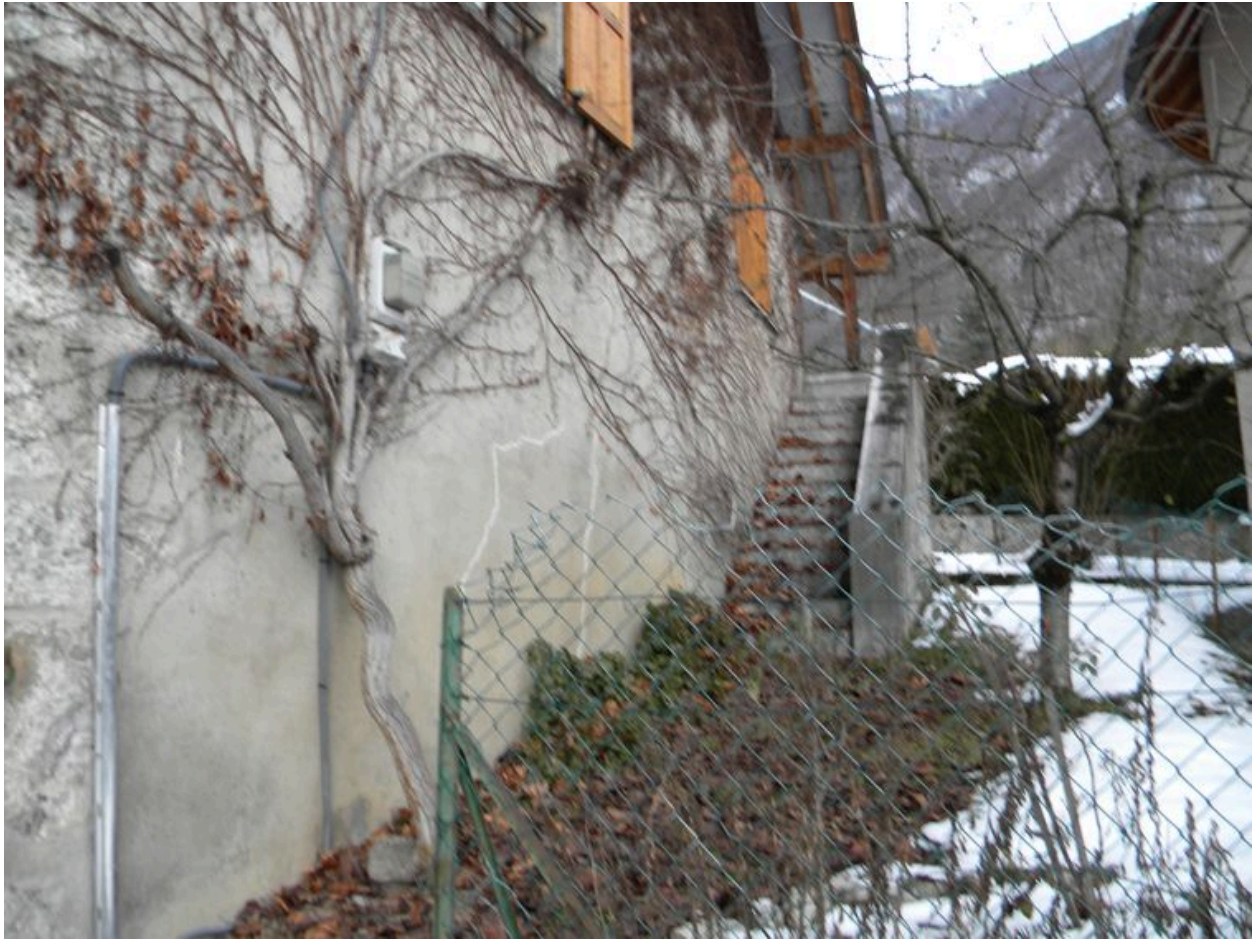
Pignon sud avec départ de
l'escalier en marbre de Doussard.

Pignon sud avec départ de l'escalier en marbre de Doussard.

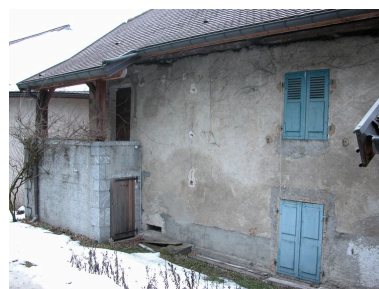
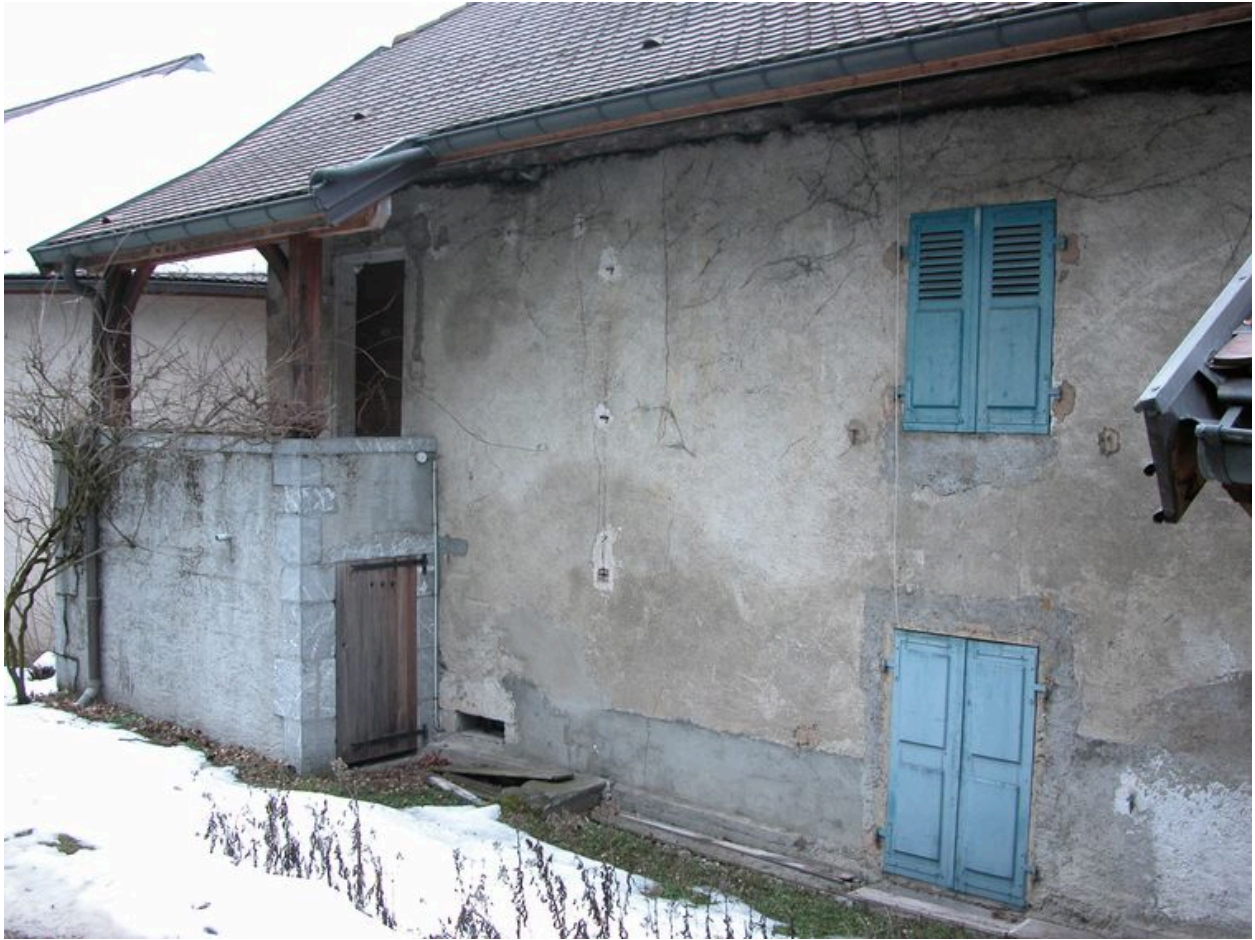
Façade arrière avec montée
d'escalier en marbre de Doussard.

Façade arrière avec montée d'escalier en marbre de Doussard.

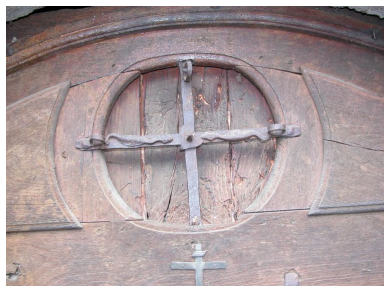
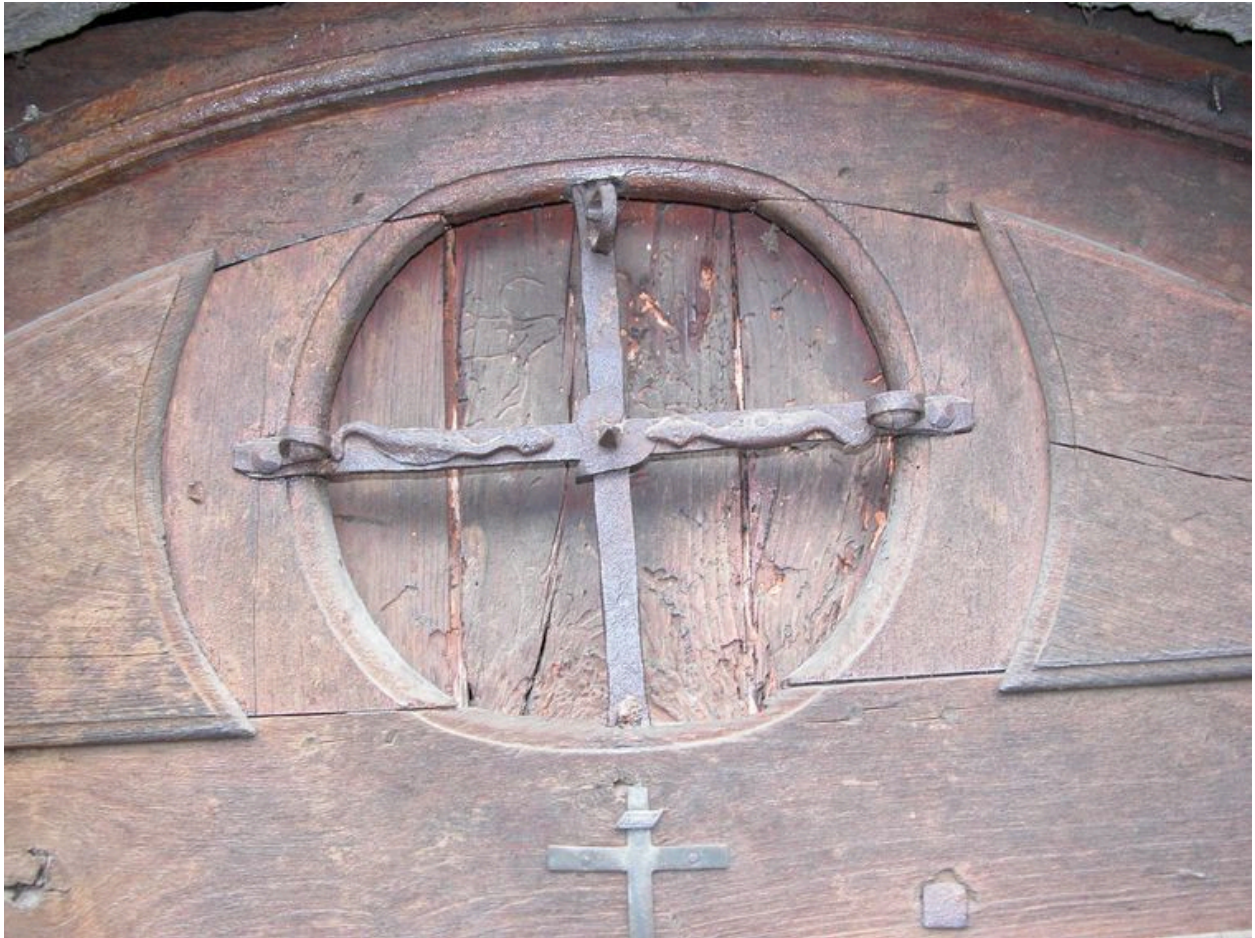
Détail d'occulus sur la porte
de cave en façade principale.
Phot. Jérôme Daviet
IVR82_20107402522NUCA

Détail d'oculus sur la porte de cave en façade principale.

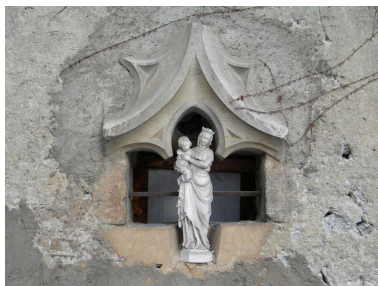
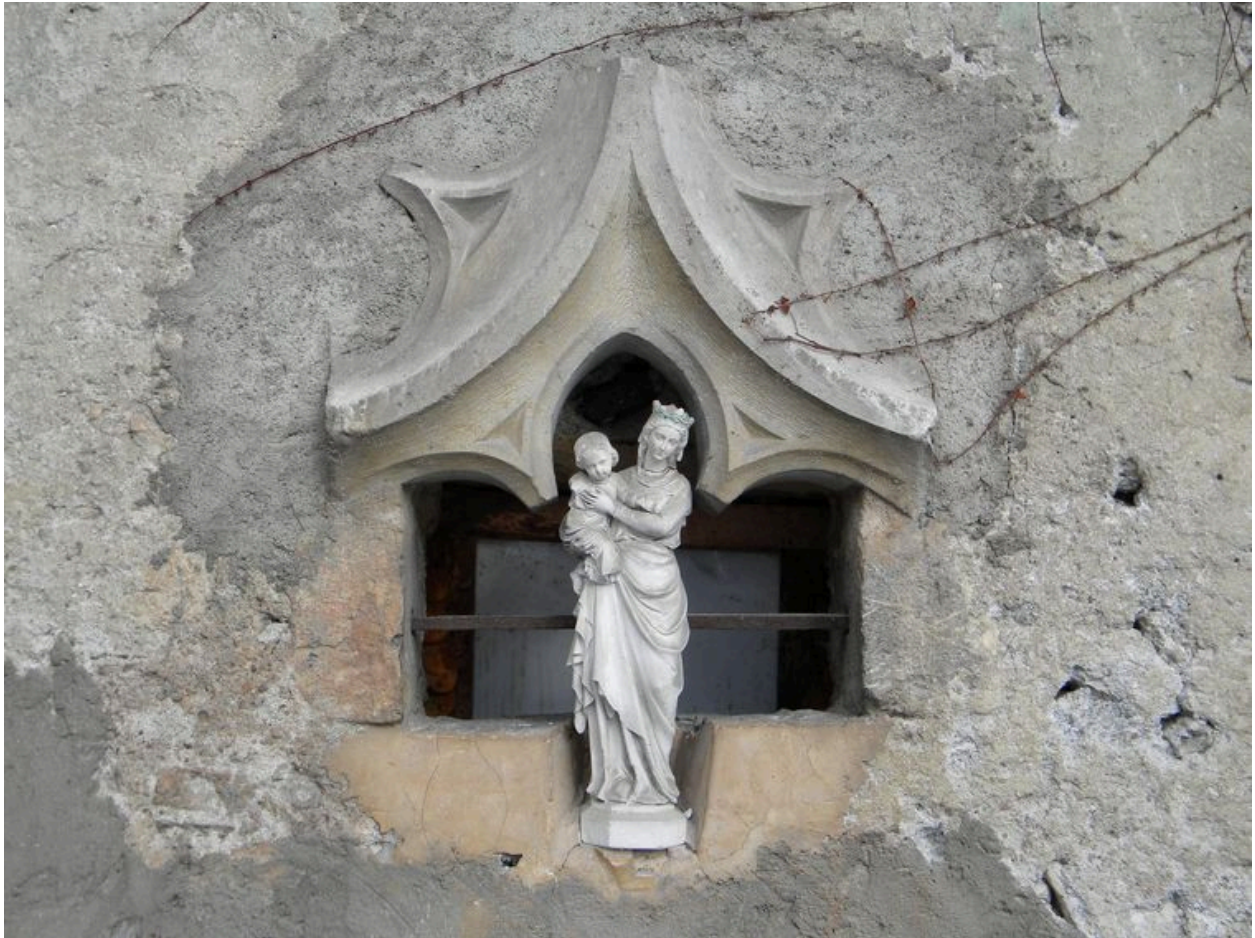
Détail de la baie trilobée provenant
peut-être de l'ancienne chapelle.
Phot. Jérôme Daviet
IVR82_20107402523NUCA

Détail de la baie trilobée provenant peut-être de l'ancienne chapelle.

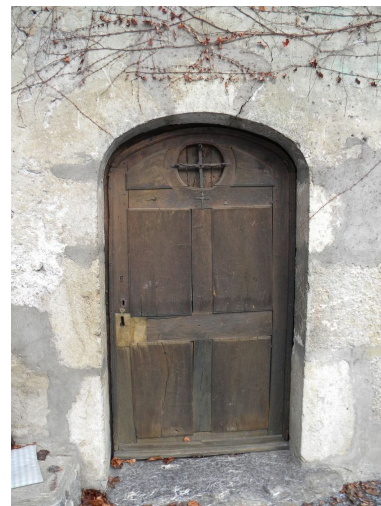
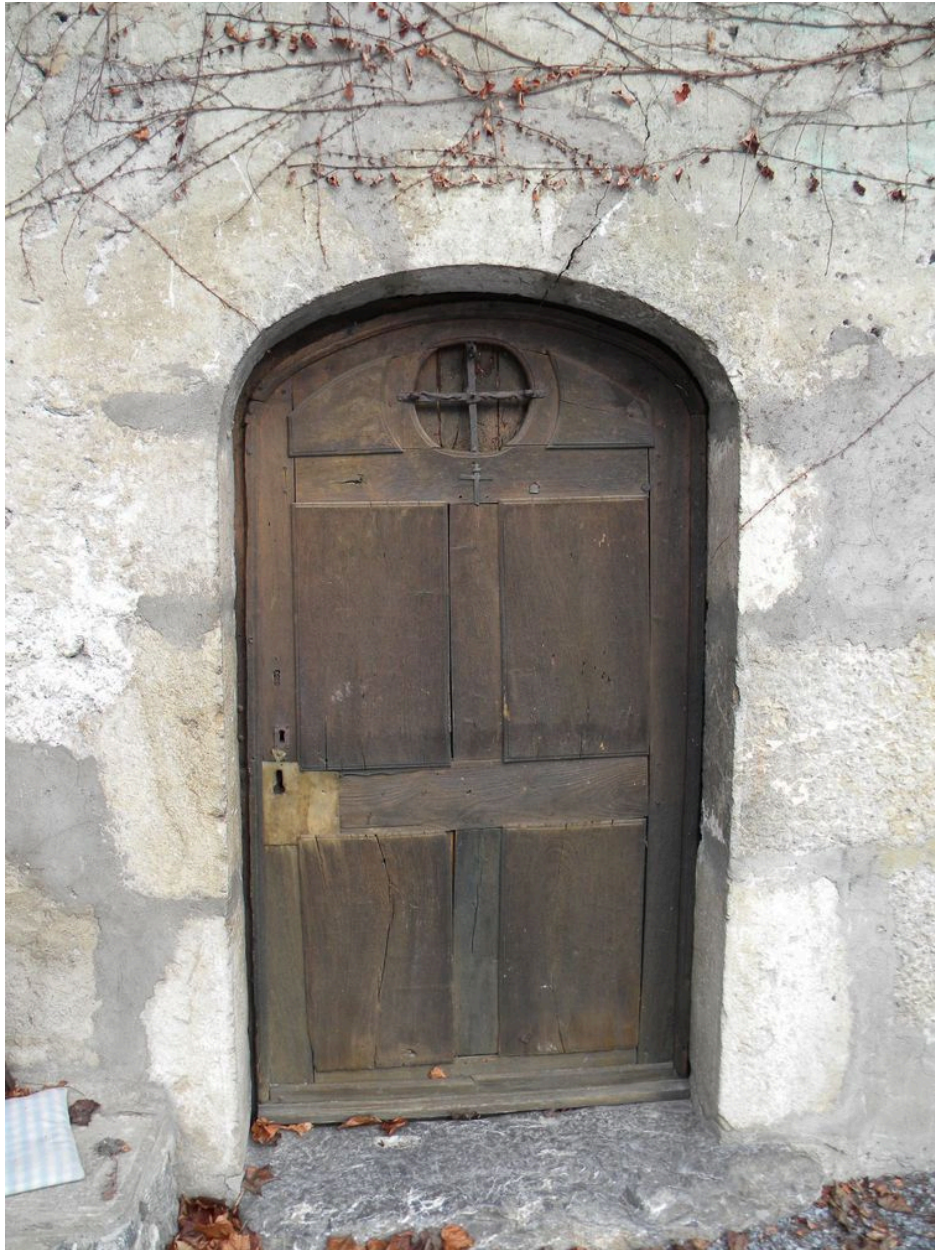
Porte en plein ceintre de la cave.
Phot. Jérôme Daviet
IVR82_20107402524NUCA

Porte en plein ceintre de la cave.

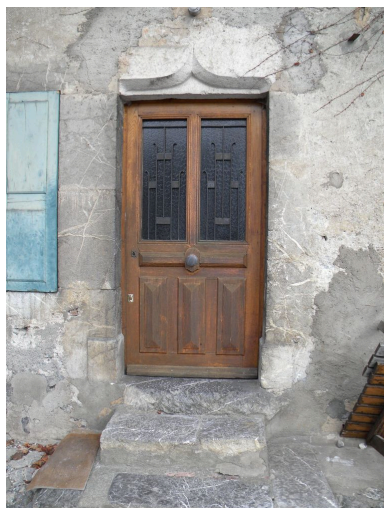
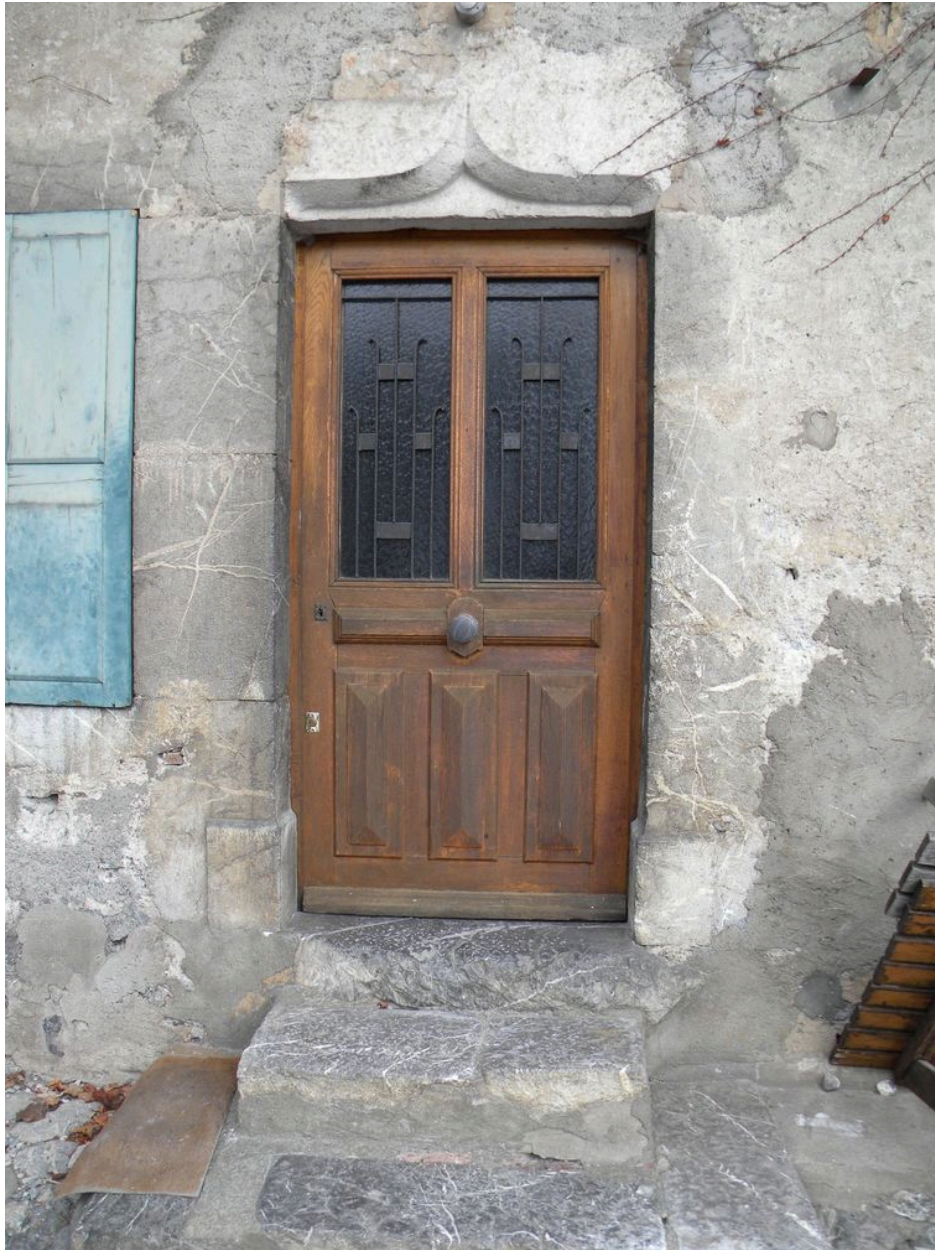
Porte d'entrée avec linteau
en accolade de réemploi.
Phot. Jérôme Daviet
IVR82_20107402525NUCA

Porte d'entrée avec linteau en accolade de réemploi.
