Rhône-Alpes, Savoie
École
chemin du moulin du Carlet

Moulin à farine Lavigne puis moulin et scierie Boccon-Perroud puis Boccon-Liaudet actuellement sans affectation

Numéro de dossier : IA73002798

Cadre de l'étude : enquête thématique départementale Patrimoine hydraulique des Pays de Savoie

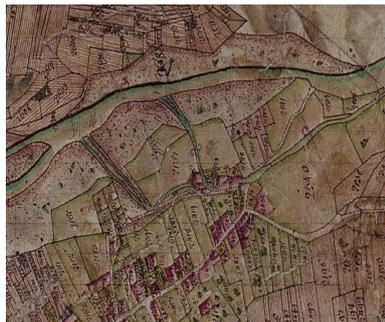
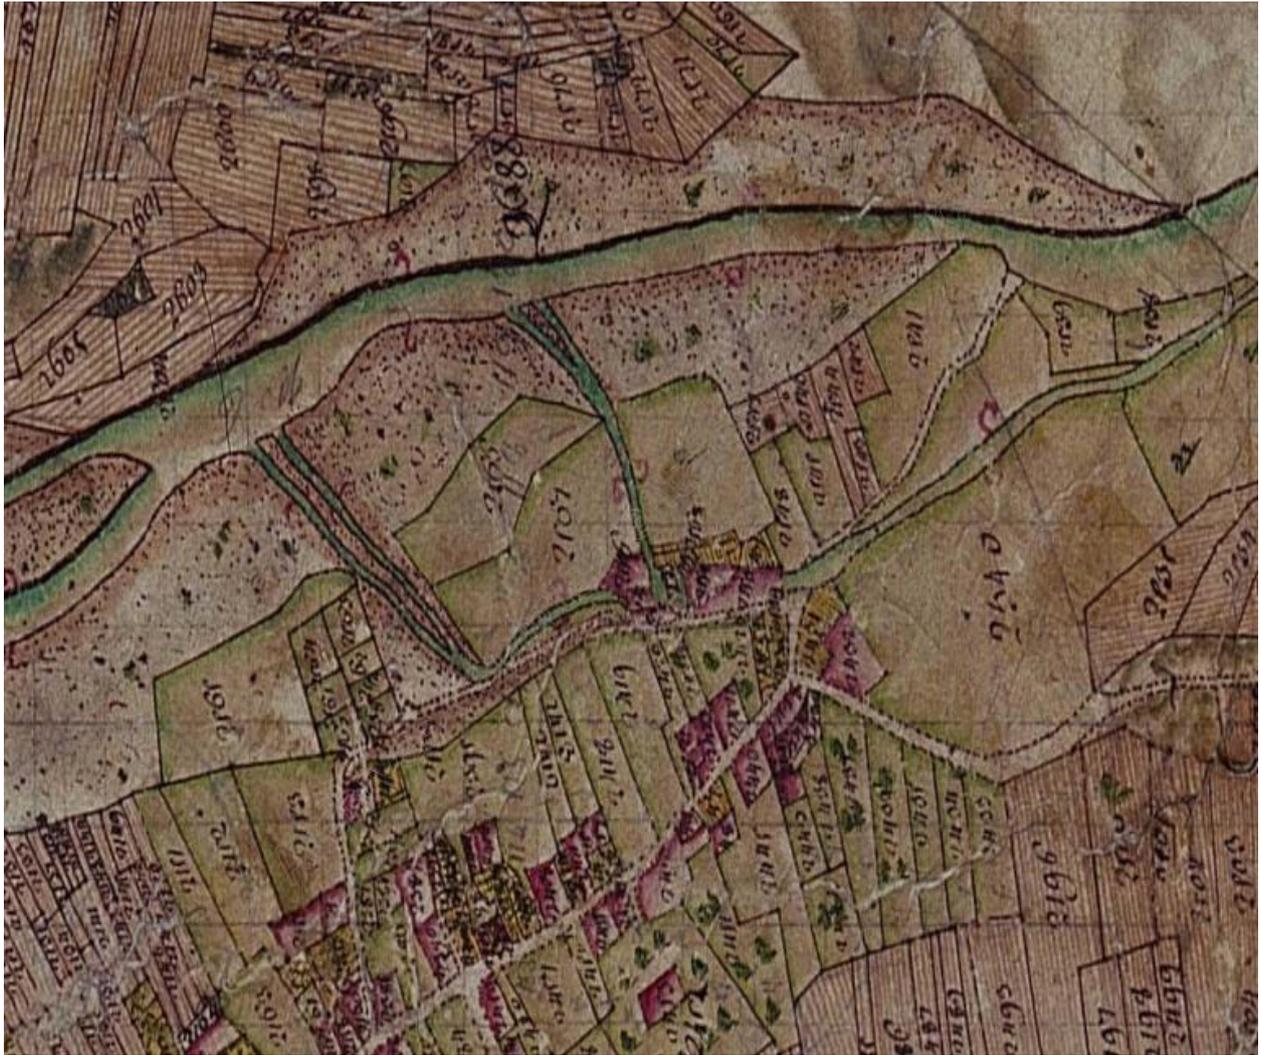
Cadastré de 1728,
Ecole, 1732 214, Vue 4
IVR82_20137301588NUCA

Un moulin appartenant à Jean Marie Lavigne et à ses neveux est visible sur la mappe sarde de 1732 au lieu-dit les Martinettes (parcelle 2550). En 1789, il appartient à Balthazar Lavigne (FR.AD073, 45SPC4).

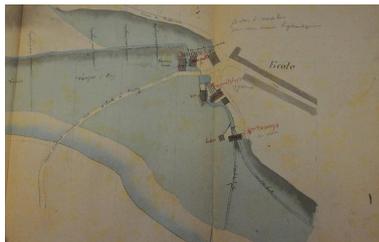
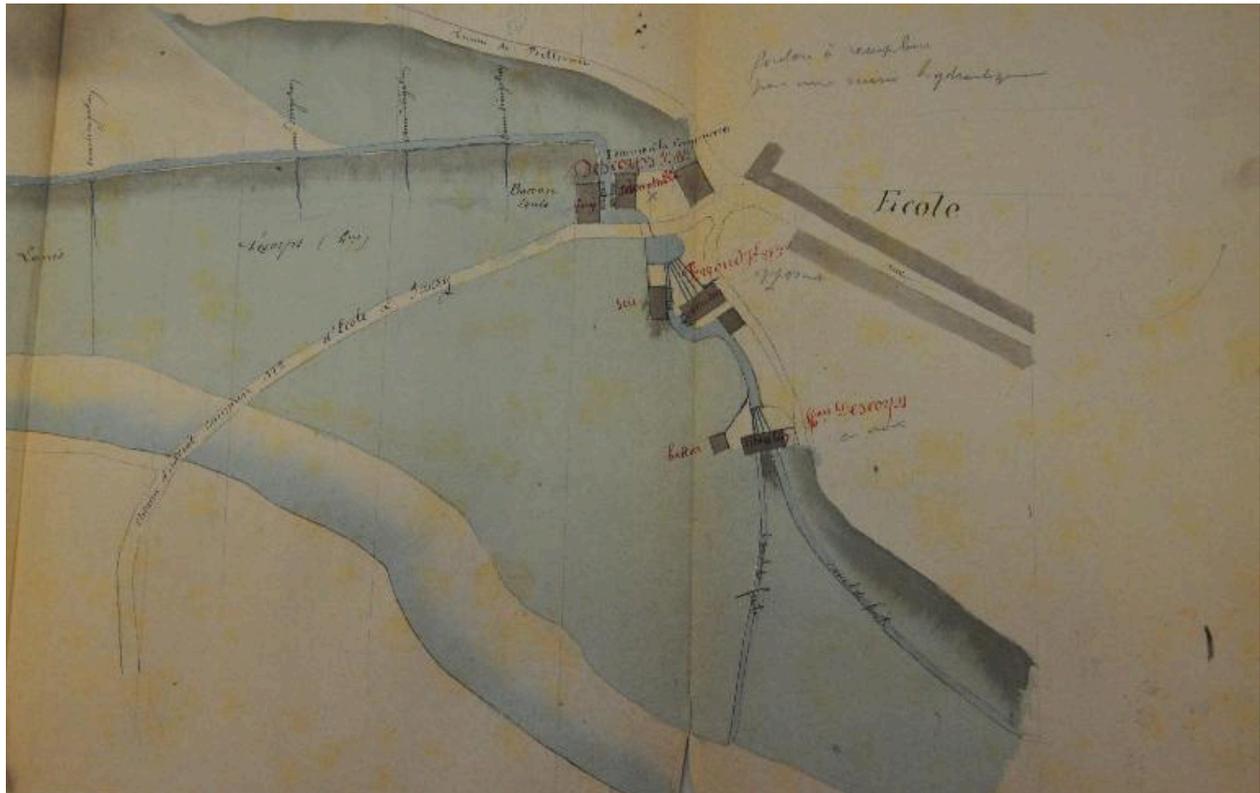
Plan du site, 1875.
IVR82_20137301589NUCA

Plan du site, 1875.

En 1875, le site comporte un moulin et une scierie exploités par les frères Joseph et François Boccon-Perroud. A cette époque, ils s'opposent au projet de construction d'une scierie en amont par les frères Descorps-Billioud (IA73002797). L'avocat des opposants précise qu'il existe suffisamment de scieries dans le secteur et que "la plus importante et la mieux achalandée de ces usines est celle des frères Bocond-Perroud" (FR.AD073, 45SPC4).

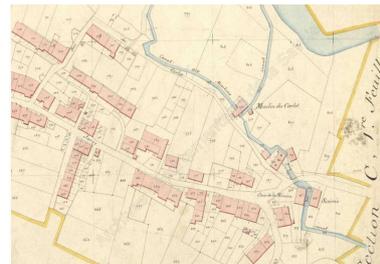
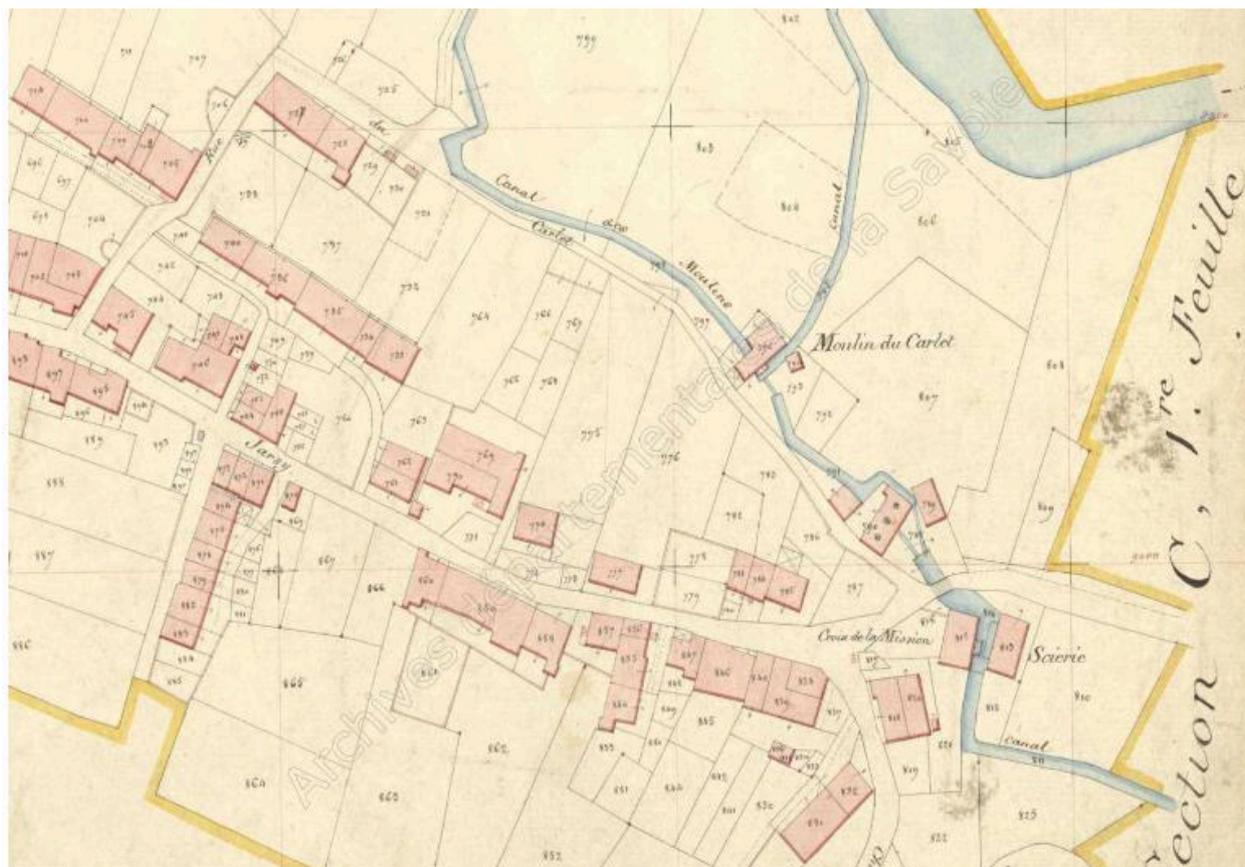
Premier cadastre français,
Ecole, 1877 Section C, feuille 4.
IVR82_20137301590NUCA

Premier cadastre français, École, 1877 Section C, feuille 4.

Le site est visible sur le premier cadastre français de 1877 (section C, feuille 4). Le moulin et le battoir sont installés dans un même bâtiment en rive gauche de la dérivation (parcelle 790), équipé d'une roue verticale et de cinq turbettes : une pour le battoir et quatre pour quatre petites meules à blé. La scierie qui se trouve en rive droite de la dérivation, est équipée d'une roue verticale (parcelle 789).

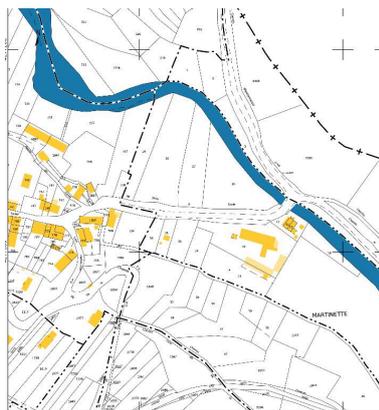
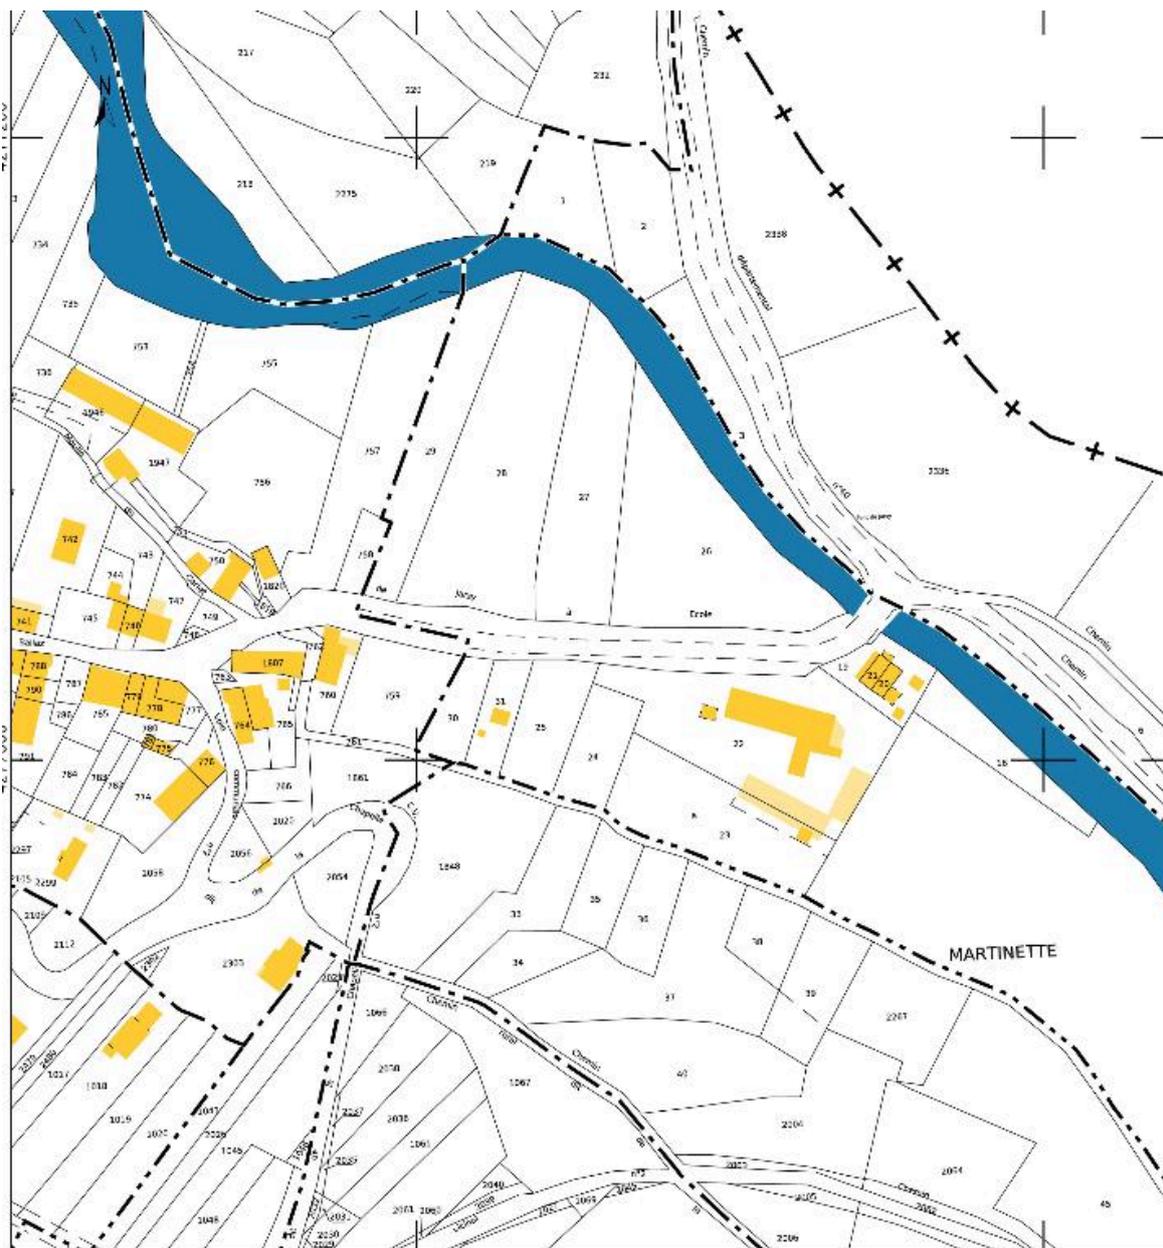
Cadastré actuel, 2009.
IVR82_20137301592NUCA

Références cadastrales : 2009, C, 750, 1819, 1820

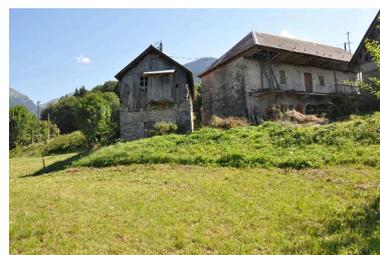
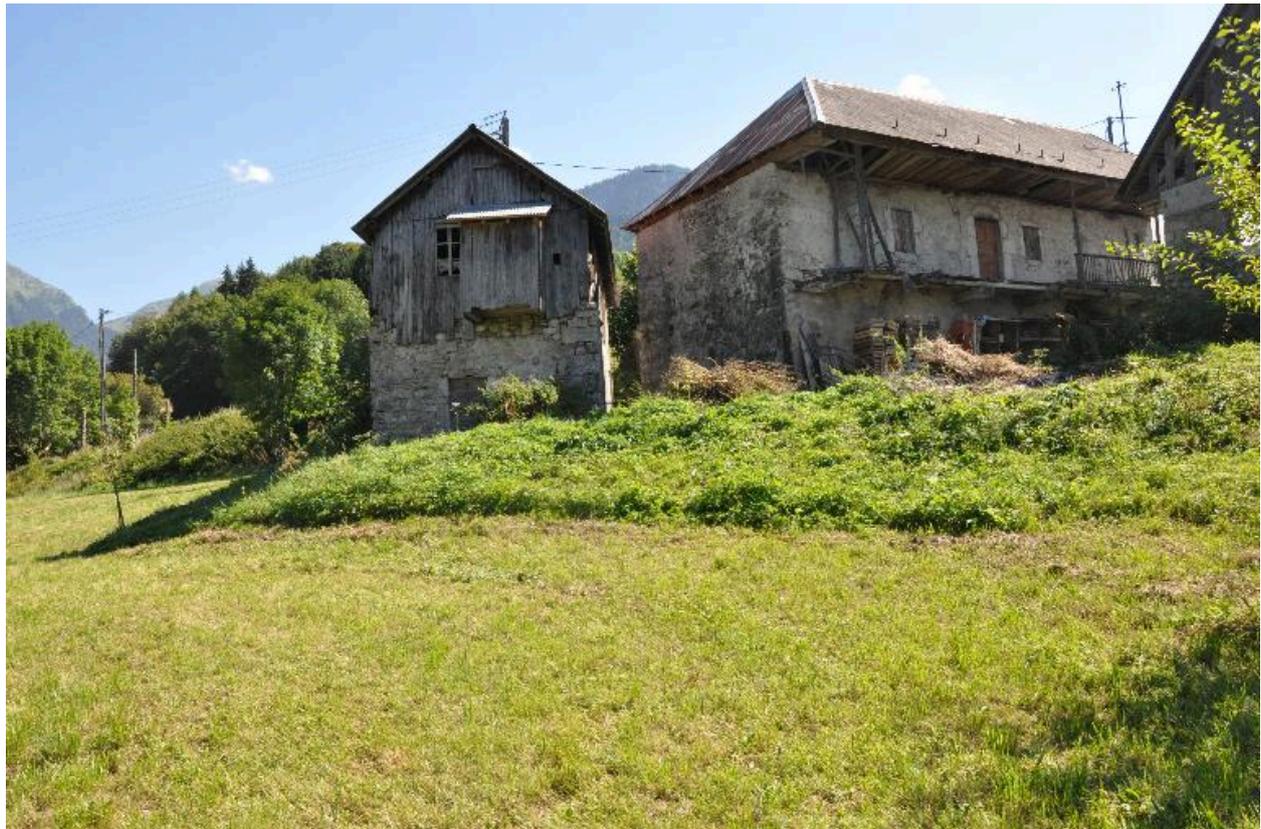
Vue générale du site : la scierie
(à gauche), le moulin (à droite).
Phot. Clara Bérelle
IVR82_20137301597NUCA

Vue générale du site : la scierie (à gauche), le moulin (à droite).

Le site comporte deux bâtiments : un moulin et une scierie. Situé en rive gauche du Chéran, il est alimenté par le canal de fuite des artifices amont (IA73002797) prolongé par une conduite métallique rivetée.

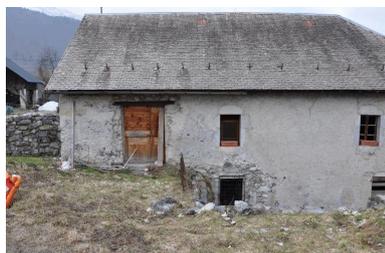
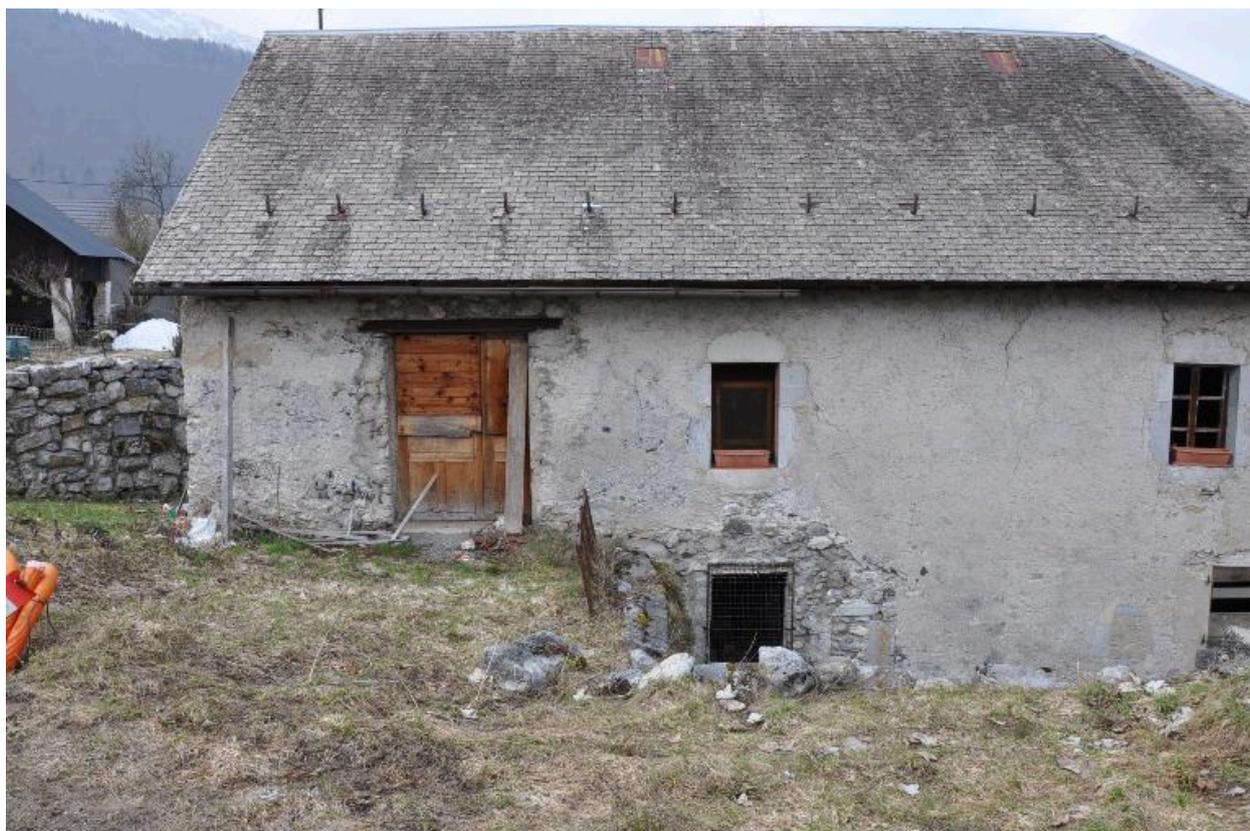
Façade est du bâtiment.
Phot. Clara Bérelle
IVR82_20137301598NUCA

Façade est du bâtiment.

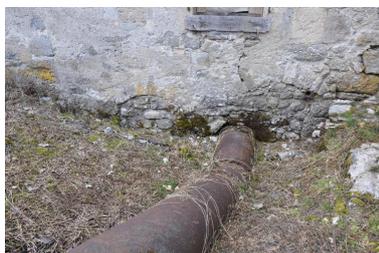
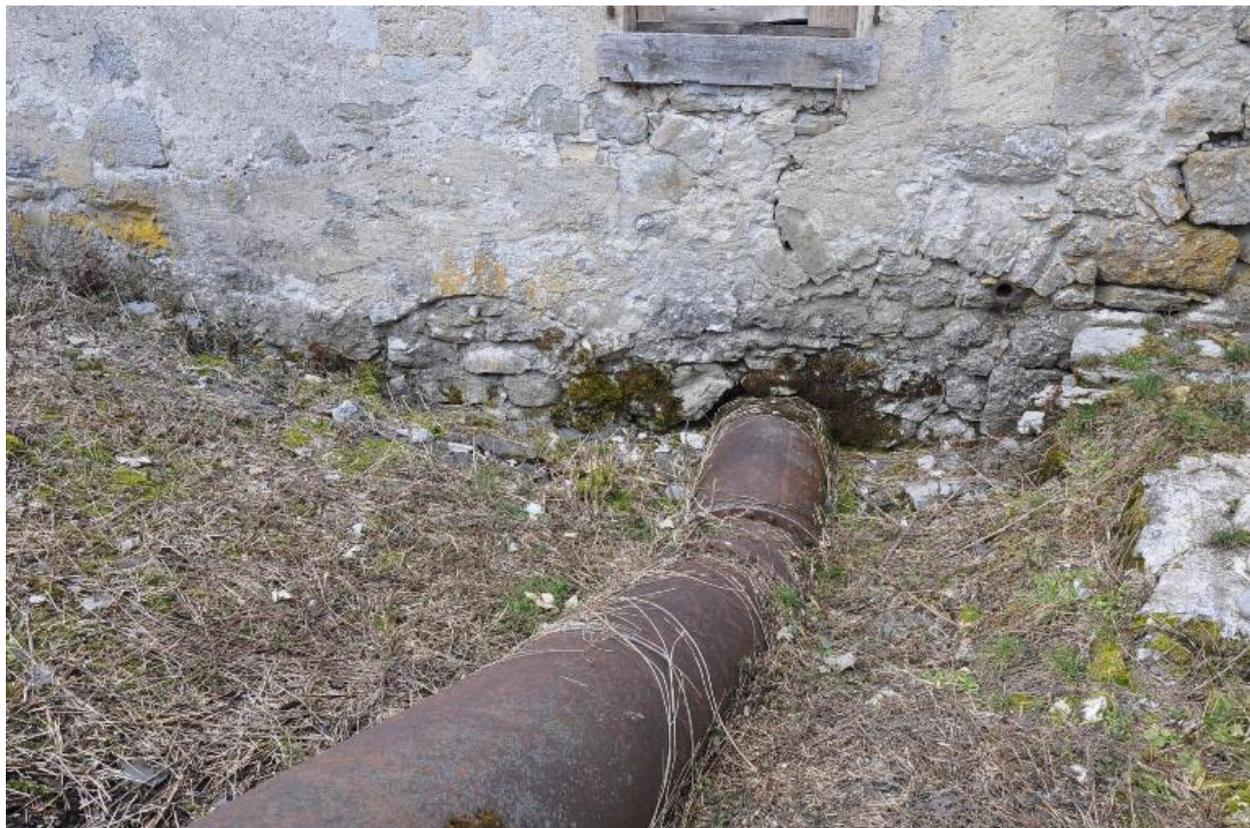
Arrivée de la conduite
forcée sous le moulin.
Phot. Clara Bérelle
IVR82_20137301599NUCA

Arrivée de la conduite forcée sous le moulin.

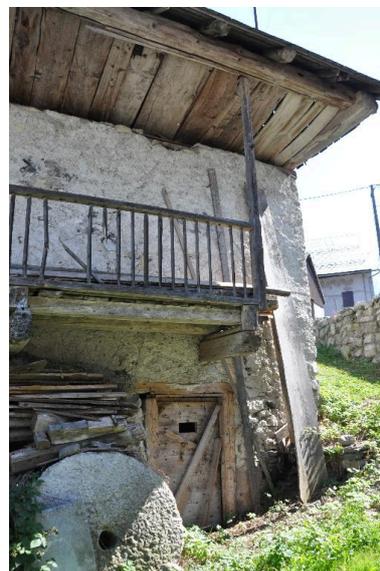
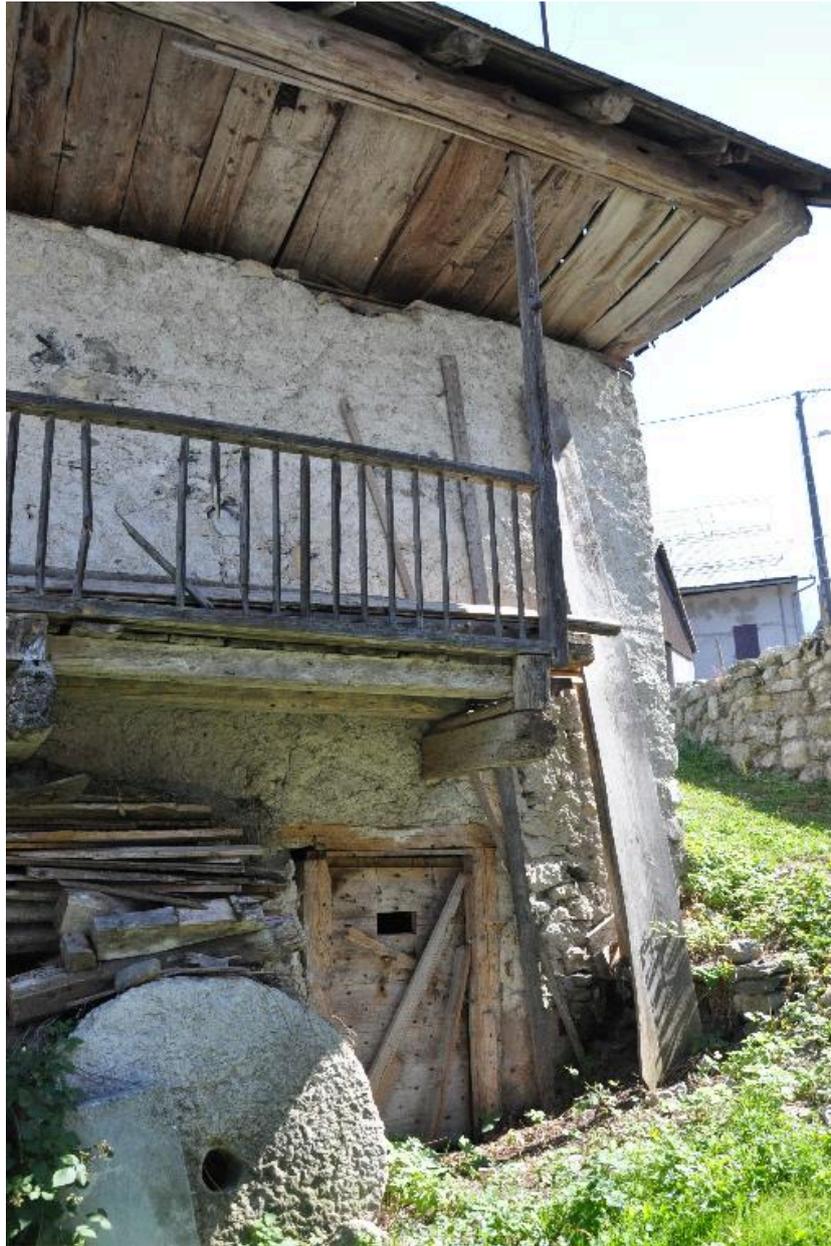
Façade ouest du bâtiment.
Phot. Clara Bérelle
IVR82_20137301600NUCA

Façade ouest du bâtiment.

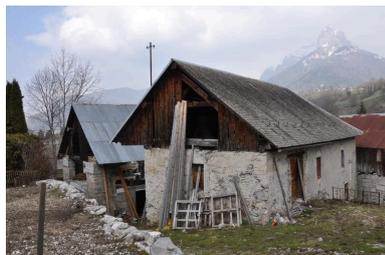
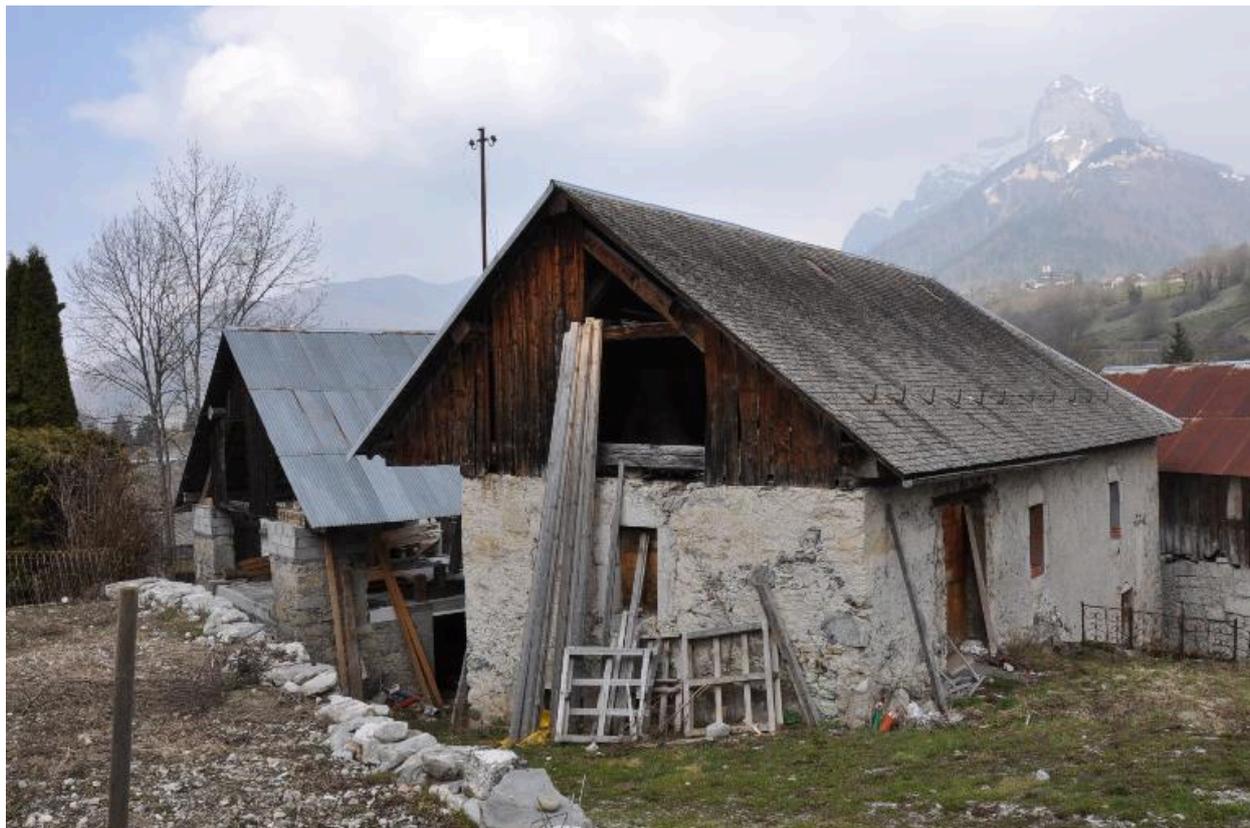
Vue du pignon sud du moulin.
Phot. Clara Bérelle
IVR82_20137301601NUCA

Vue du pignon sud du moulin.

L'emprise des bâtiments n'a pas évolué depuis le cadastre de 1877. Le moulin est de plan en L sur 3 niveaux : un rez-de-chaussée, un étage et un étage de comble. Il est construit en pierre et couvert d'un enduit. Le toit est en ardoise. A proximité, de nombreux éléments témoignent de son activité (paire de meules, éléments de mécanisme, etc.).

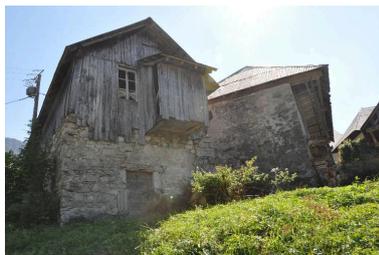
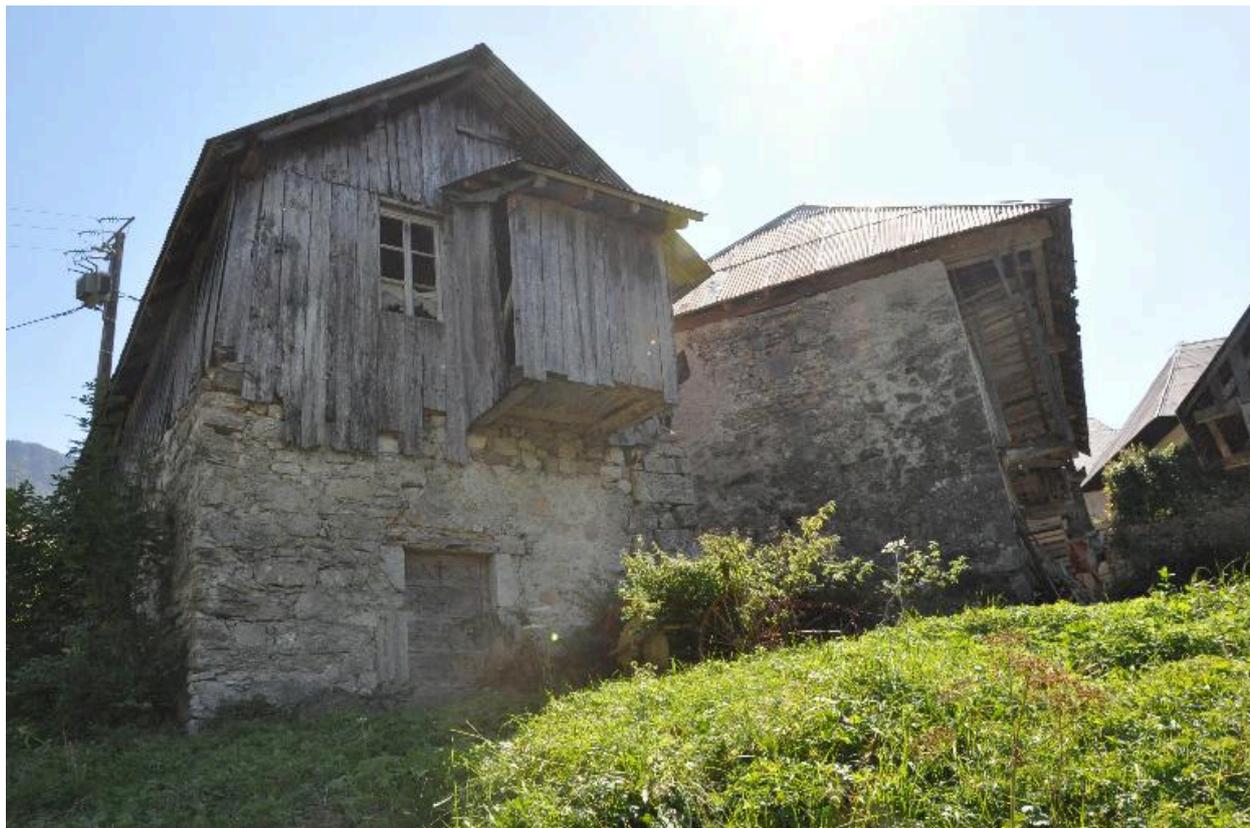
Vue du pignon nord de la scierie.
Phot. Clara Bérelle
IVR82_20137301602NUCA

Vue du pignon nord de la scierie.

La scierie est de plan rectangulaire sur 2 niveaux : un rez-de chaussée et un étage. Elle est construite en pierre et couverte d'un essentage de planches à partir du premier niveau. Le toit est en tôle ondulée. Le bâtiment est sans affectation mais une grande partie des mécanismes sont toujours en place.

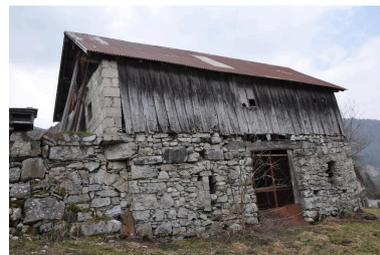
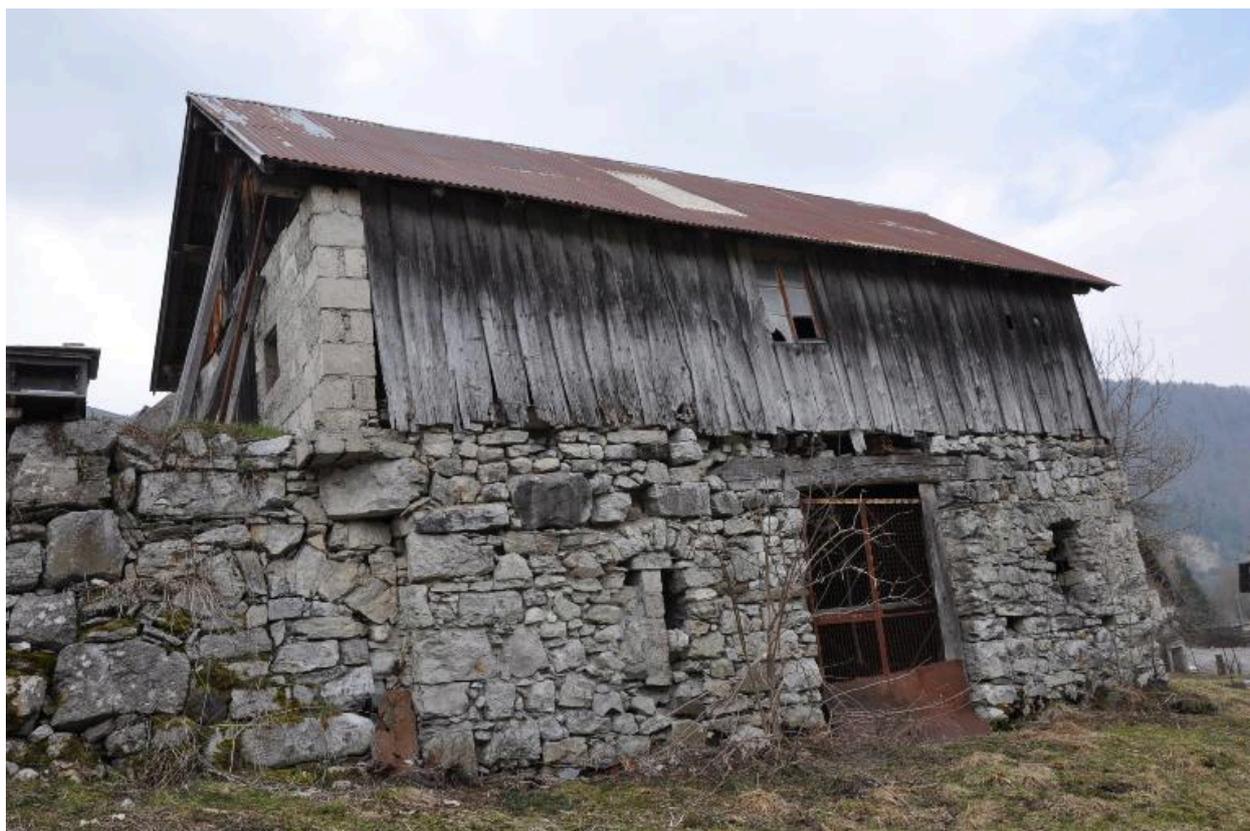
Vue de la façade est de la scierie.
Phot. Clara Bérelle
IVR82_20137301603NUCA

Vue de la façade est de la scierie.

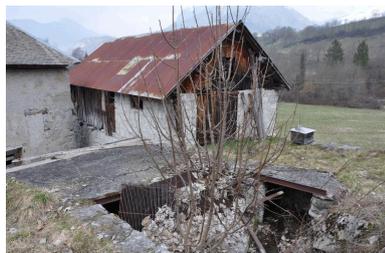
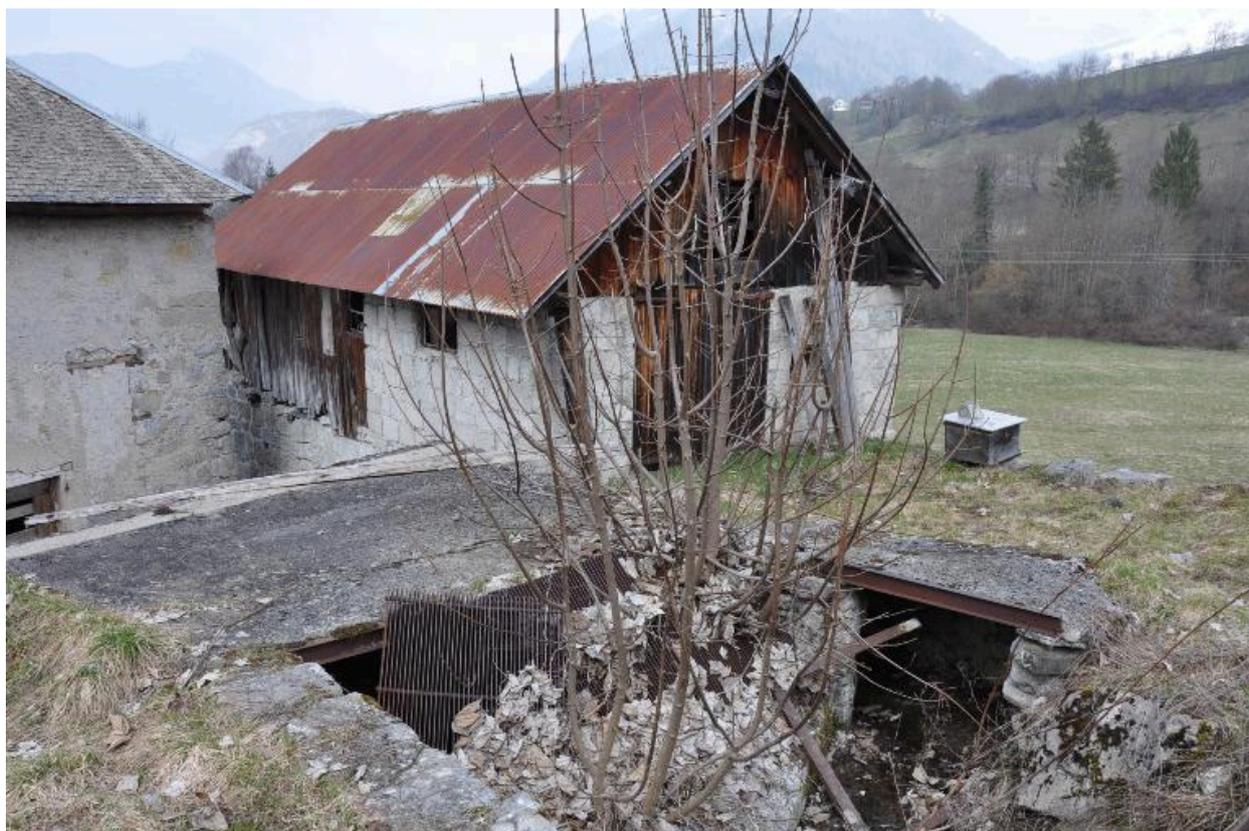
Vue du pignon sud de la scierie.
Phot. Clara Bérelle
IVR82_20137301604NUCA

Vue du pignon sud de la scierie.
