Rhône-Alpes, Savoie
Trévignin
Saint-Victor

Bassin (fontaine, abreuvoir)

Numéro de dossier : IA73004280

Cadre de l'étude : inventaire topographique Inventaire du Parc naturel régional du Massif des Bauges

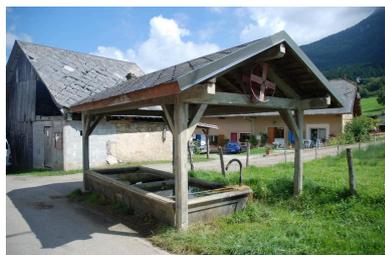
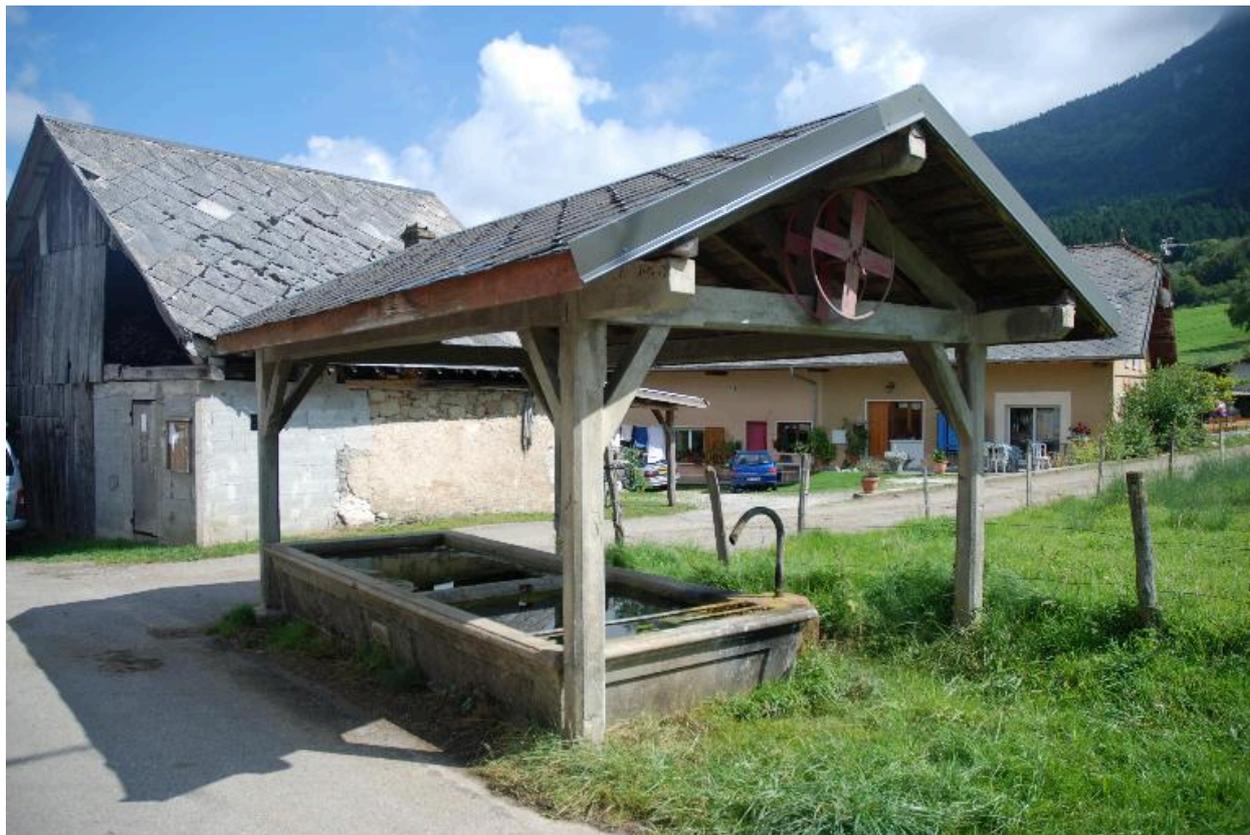
Vue d'ensemble.
Phot. Thierry Monnet
IVR84_20167304645NUCA

Vue d'ensemble.

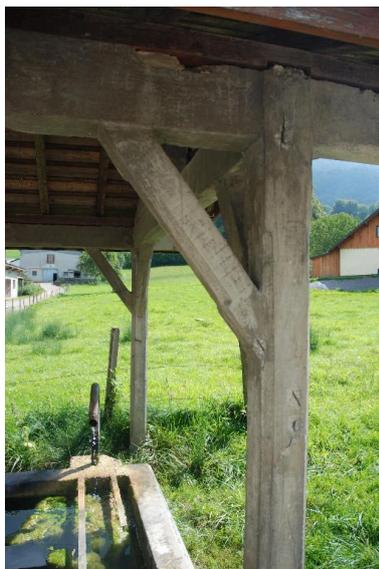
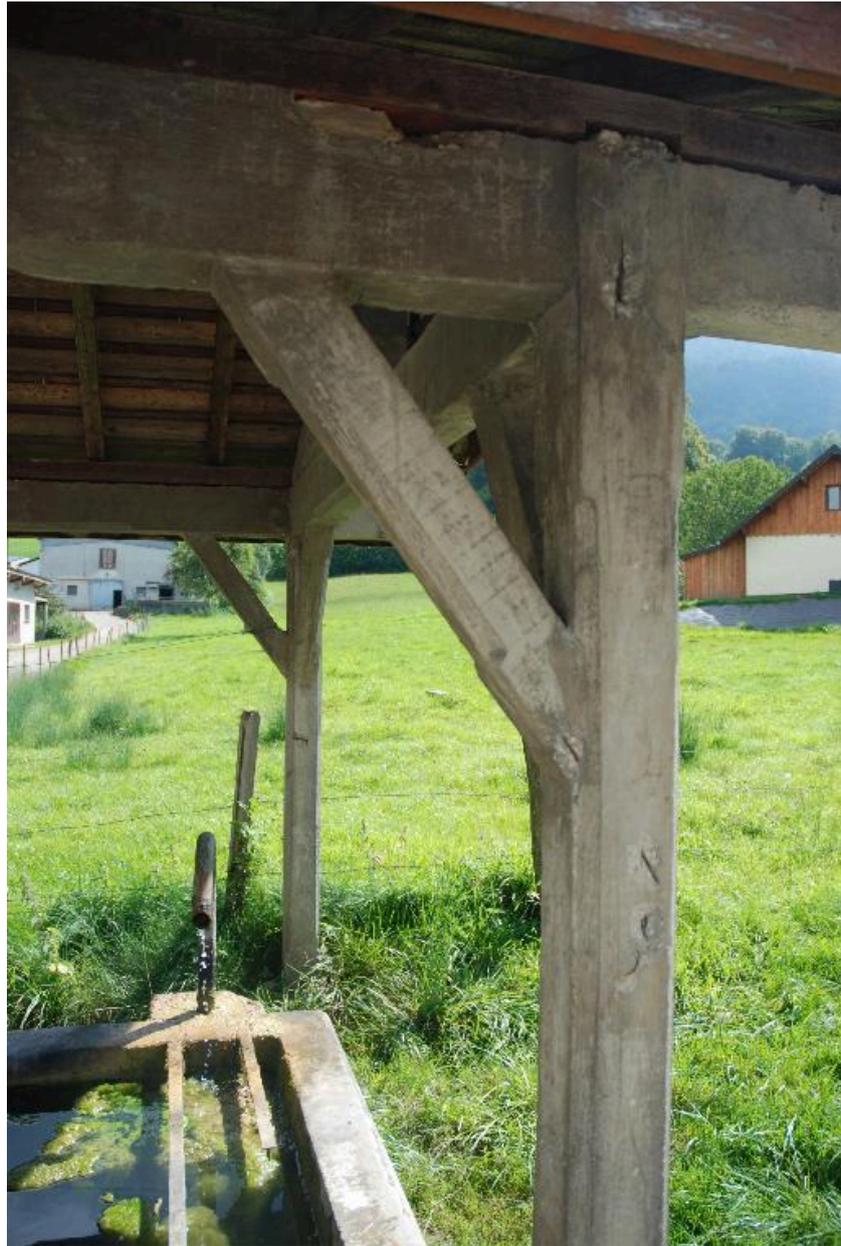
Bassin (fontaine, lavoir et abreuvoir) implanté au bord du chemin qui traverse le hameau. Il est abrité par un édicule en charpente de béton armé imitant une charpente en bois (section carrées chanfreinées) couvert d'un toit à longs pans en fibrociment. Un enrouleur pour un tuyau d'incendie est fixé sous le toit.

Détail de la charpente en béton armé.
Phot. Thierry Monnet
IVR84_20167304644NUCA

Détail de la charpente en béton armé.
