Rhône-Alpes, Haute-Savoie
Charvonnex
les Tavernette
155 route de la Passerelle

Moulin Mugnier dit battoir à chanvre

Numéro de dossier : IA74000980

Cadre de l'étude : enquête thématique régionale Patrimoine hydraulique des Pays de Savoie

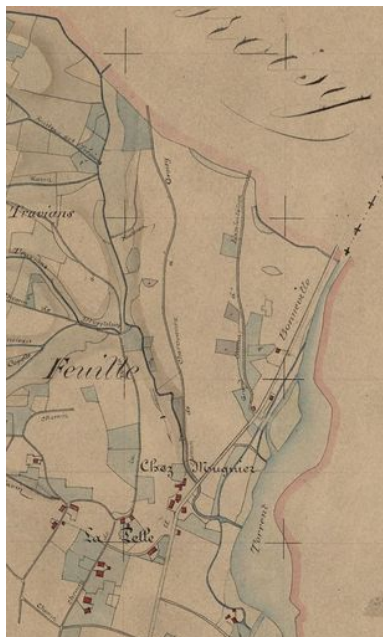
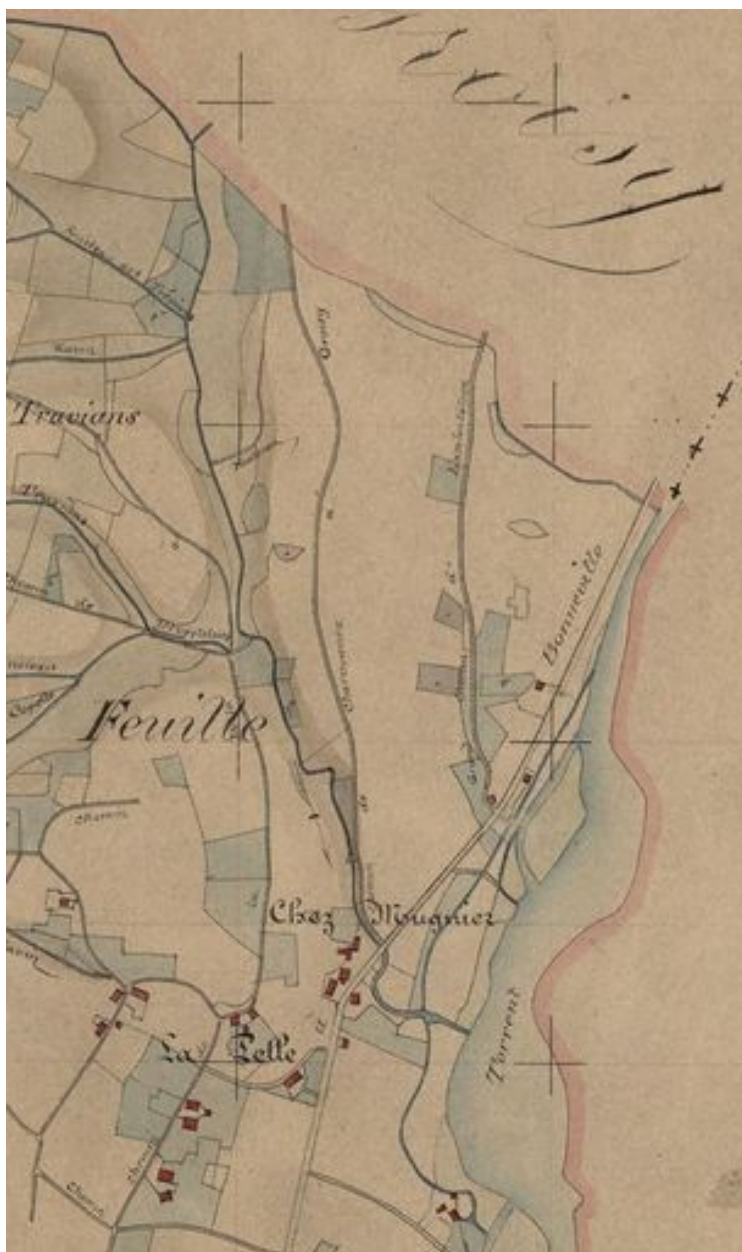
Extrait du tableau d'assemblage
du cadastre de la commune de
Charvonnex 1913. Plan. Archives
départementales de la Haute-
Savoie © Archives départementales
de la Haute-Savoie. 3P3/3333
Phot. Samir Mahfoudi
IVR82_20107400148NUCA

Extrait du tableau d'assemblage du cadastre de la commune de Charvonnex 1913. Plan. Archives départementales de la Haute-Savoie © Archives départementales de la Haute-Savoie. 3P3/3333

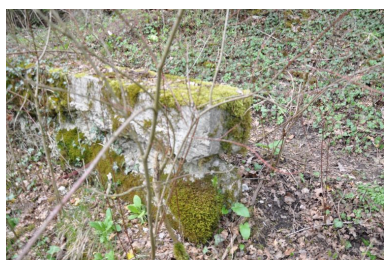
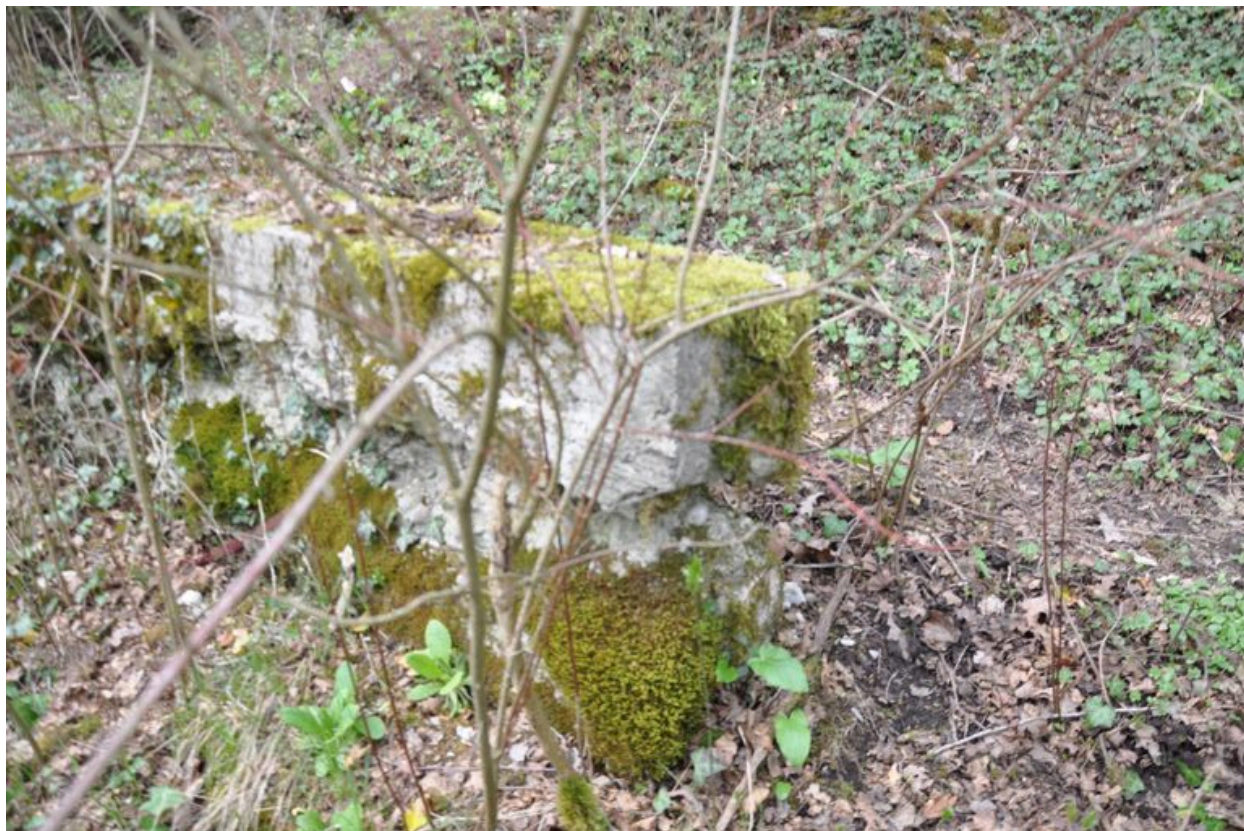
Ruines du seuil du barrage alimentant le bief des moulins Mugnier et Romand
Phot. Samir Mahfoudi,
Autr. Samir Mahfoudi
IVR82_20107400153NUCA

Ruines du seuil du barrage alimentant le biefs des moulins Mugnier et Romand

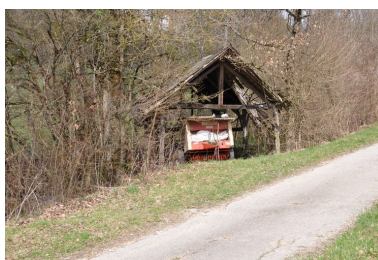
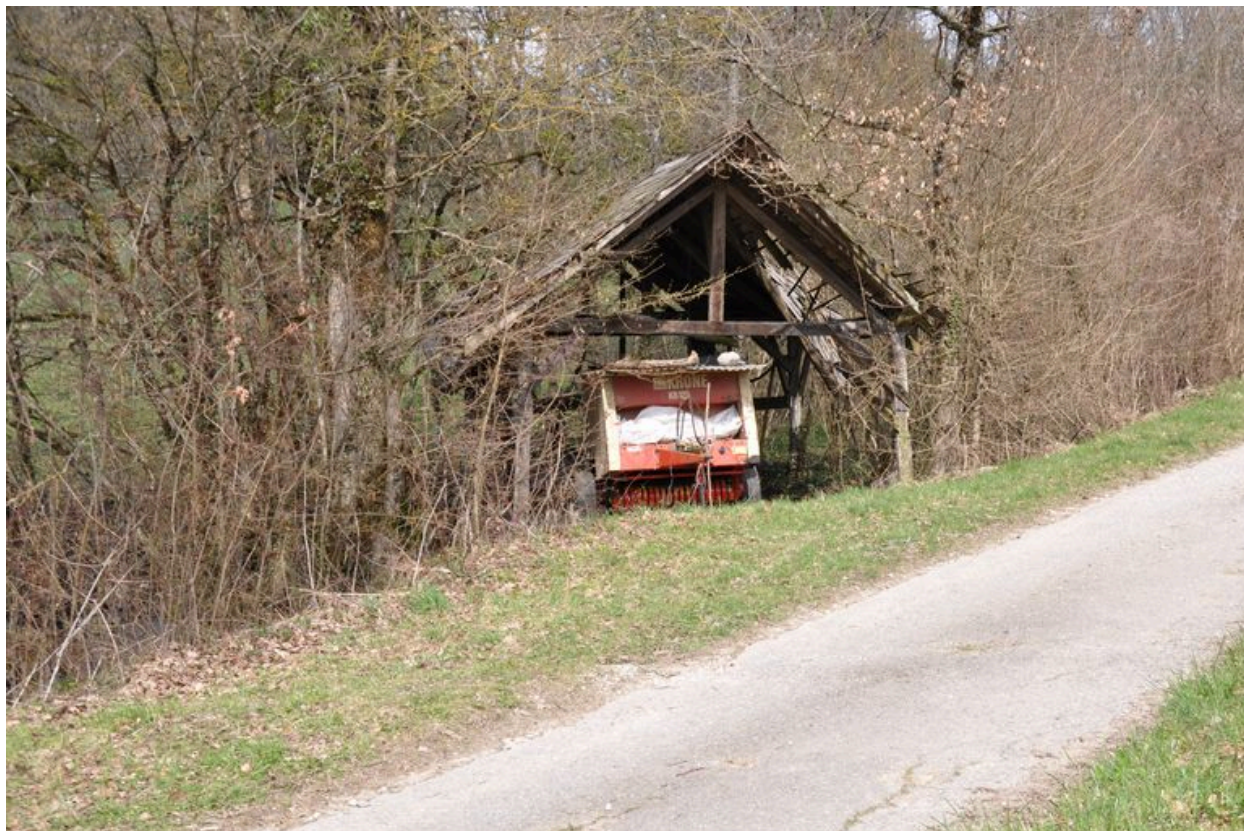
formée par des poteaux recevant des fermes. Une partie du mur goutte Ouest est close par des lattes de bois. Un toit à deux pans avec couverture en ardoise protège l'ensemble. Des poteaux maçonnés renforcent la structure sur un des deux pignons. Subissant les aléas climatiques, une partie de la toiture et des fondations est fortement endommagée.

Vue d'ensemble du battoir prise depuis le chemin conduisant à la route de la passerelle
Phot. Samir Mahfoudi,
Autr. Samir Mahfoudi
IVR82_20107400154NUCA

Vue d'ensemble du battoir prise depuis le chemin conduisant à la route de la passerelle

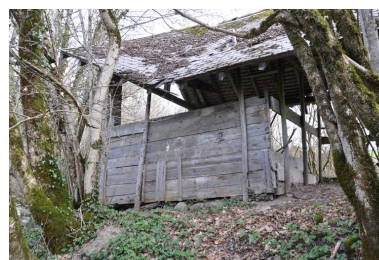
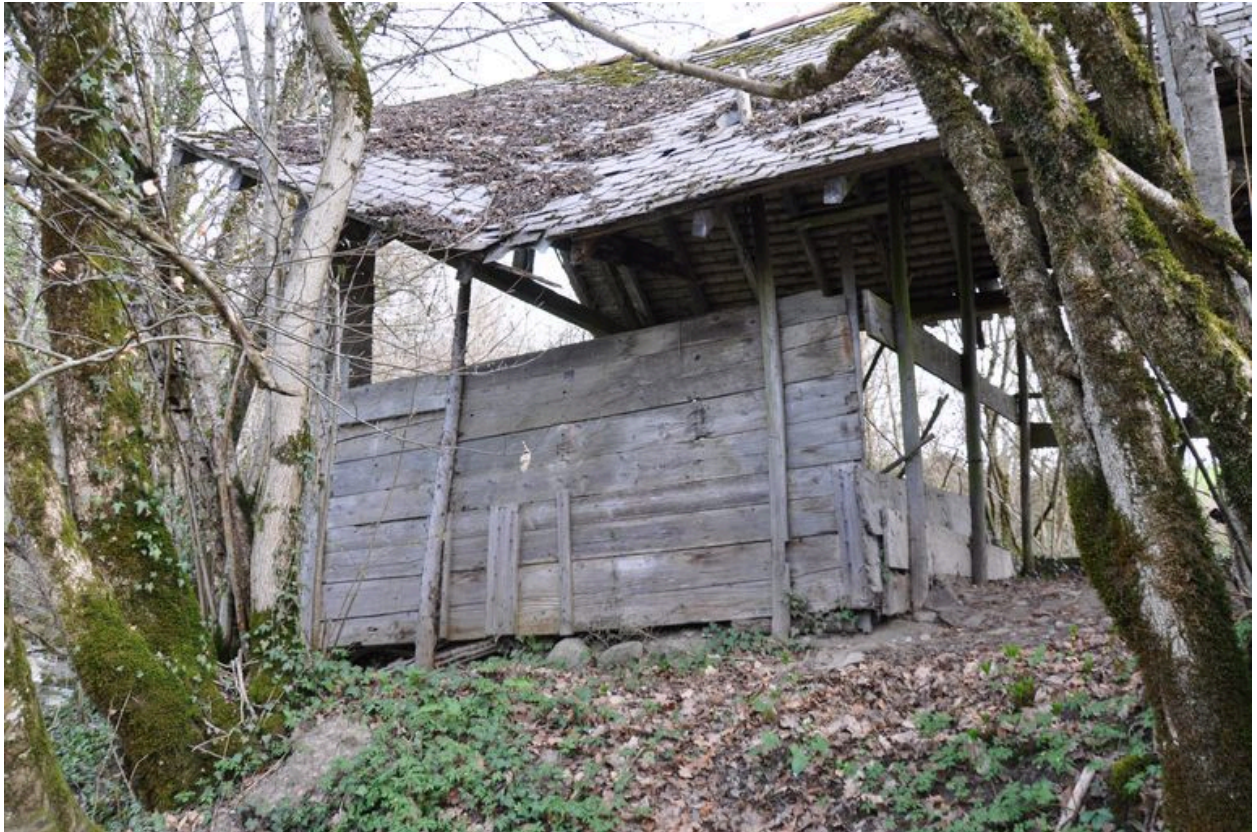
Détail d'un des murs gouttes du battoir
Phot. Samir Mahfoudi,
Autr. Samir Mahfoudi
IVR82_20107400157NUCA

Détail d'un des murs gouttes du battoir

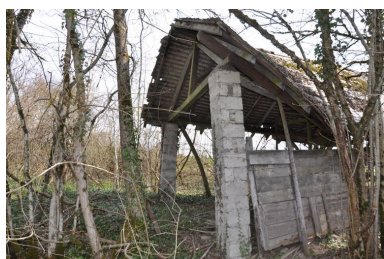
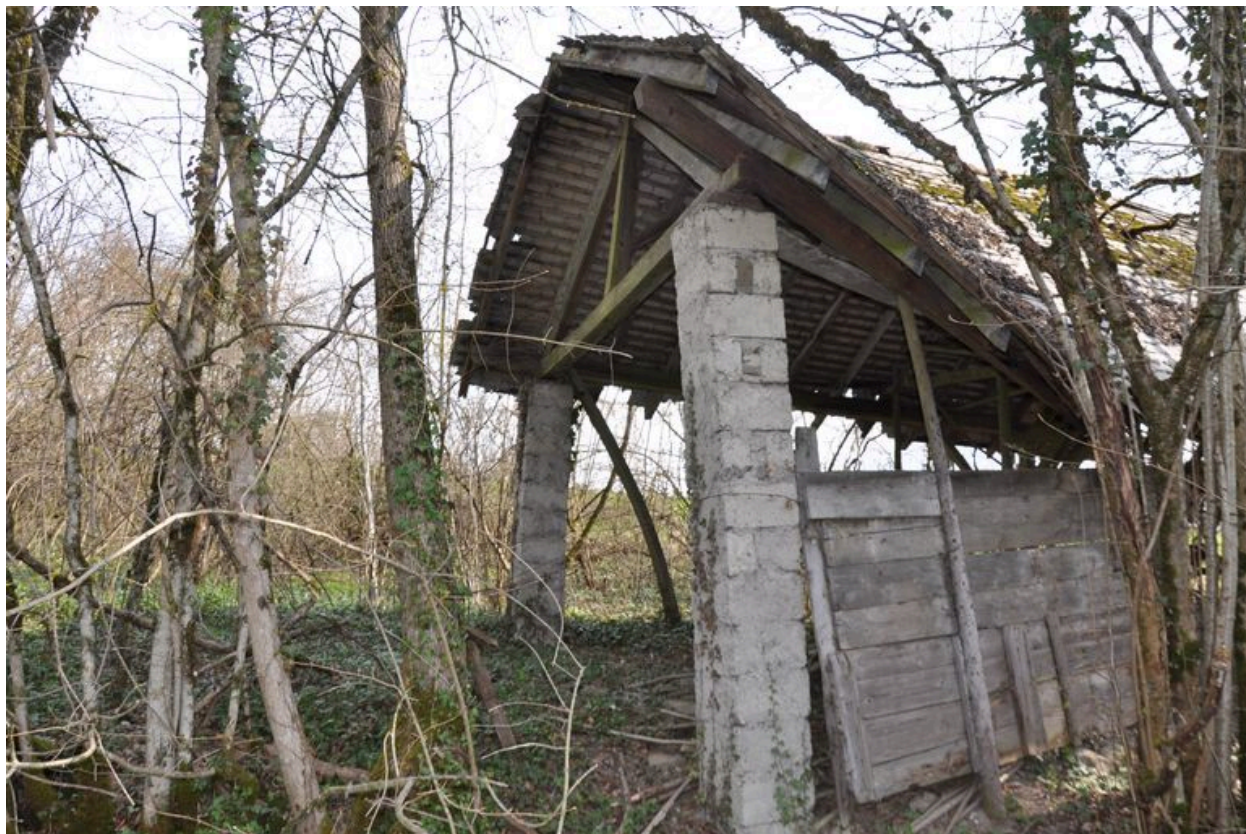
Piliers supportant la structure en bois du battoir
Phot. Samir Mahfoudi,
Autr. Samir Mahfoudi
IVR82_20107400158NUCA

Pilliers supportant la structure en bois du battoir

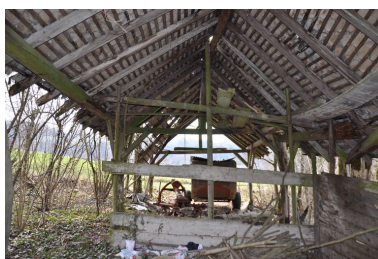
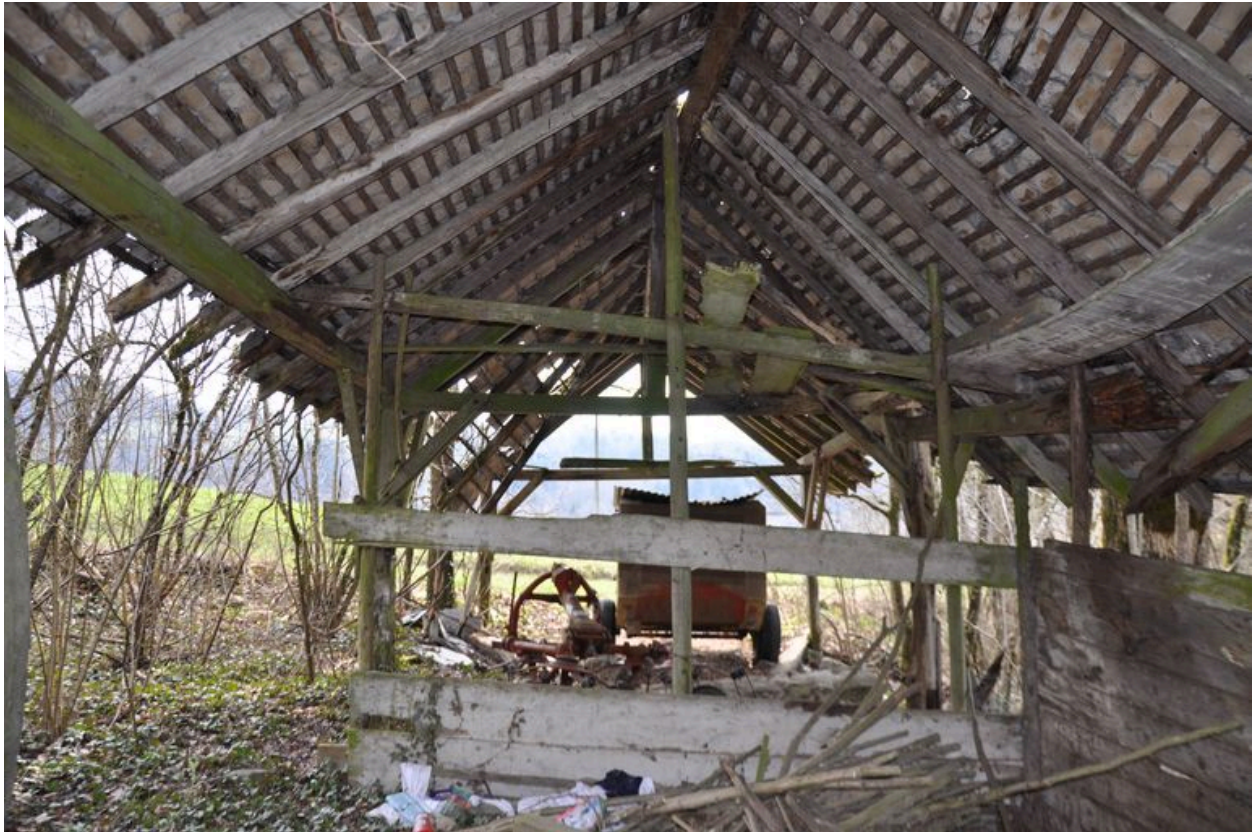
Vue intérieure du battoir
Phot. Samir Mahfoudi,
Autr. Samir Mahfoudi
IVR82_20107400156NUCA

Vue intérieure du battoir

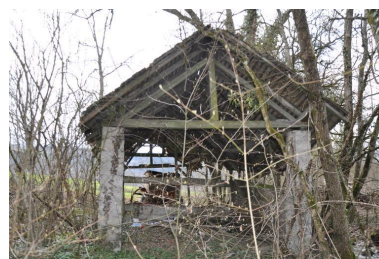
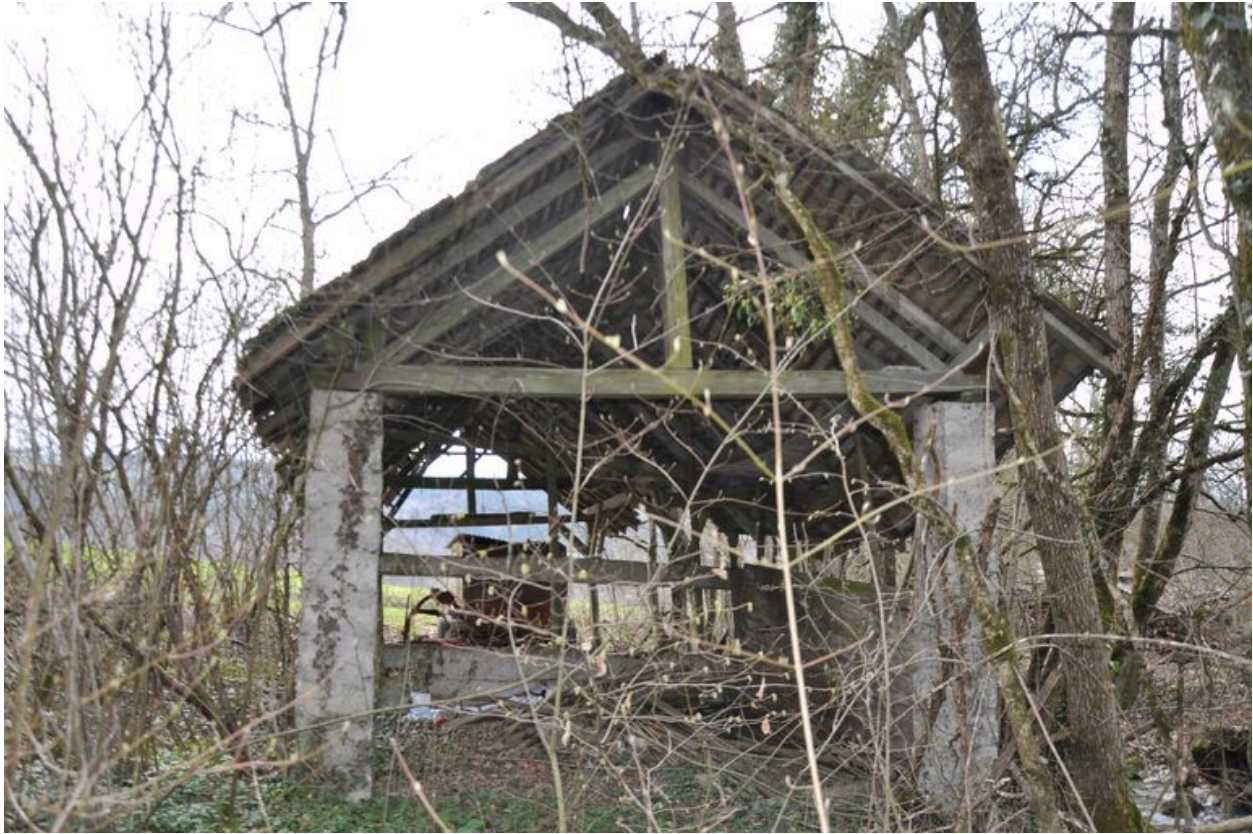
Elévation nord ouest du battoir
Phot. Samir Mahfoudi,
Autr. Samir Mahfoudi
IVR82_20107400155NUCA

Elévation nord ouest du battoir

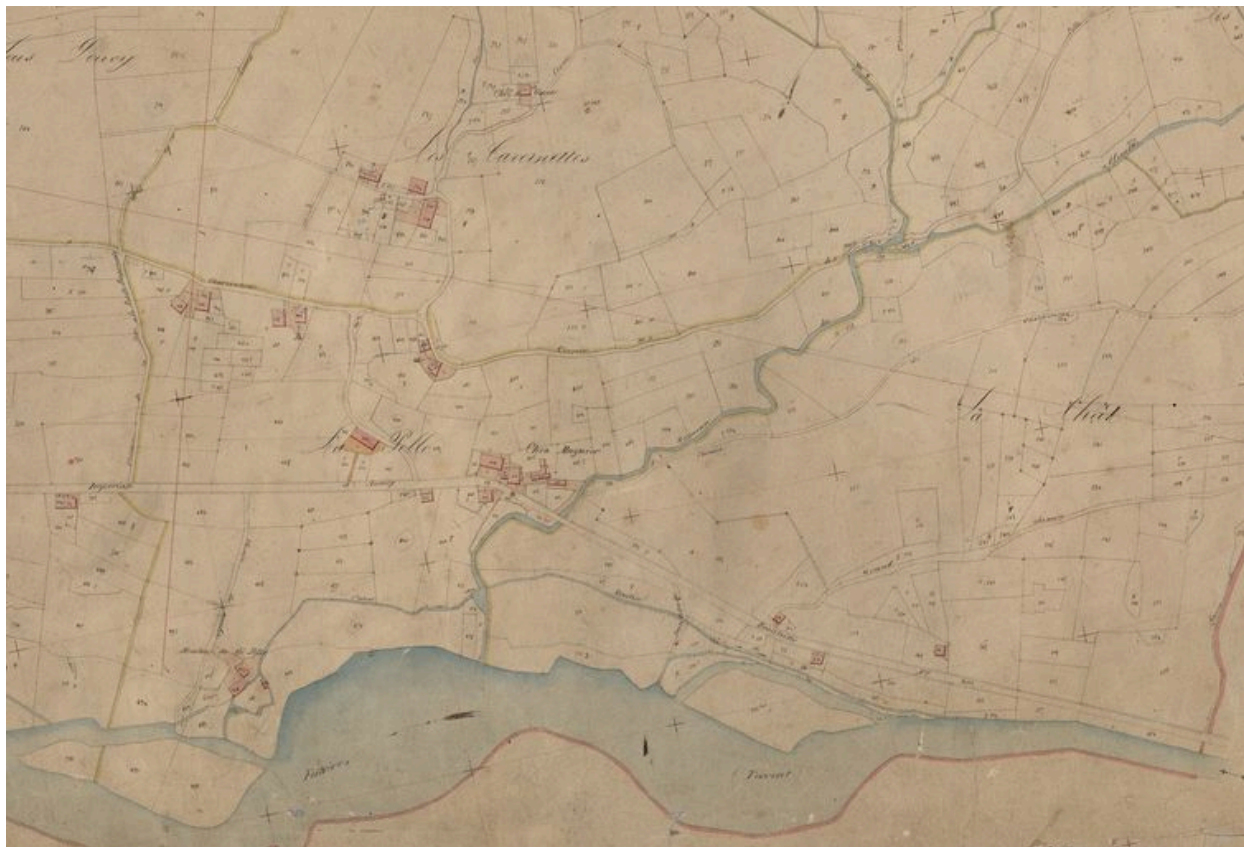
Extrait du cadastre de Charvonnex :
Section A Feuille n°2. Plan. Archives
départementales de la Haute-
Savoie © Archives départementales
de la Haute-Savoie. 3P3/335
Phot. Samir Mahfoudi
IVR82_20107400149NUCA

Extrait du cadastre de Charvonnex : Section A Feuille n°2. Plan. Archives départementales de la Haute-Savoie © Archives départementales de la Haute-Savoie. 3P3/335

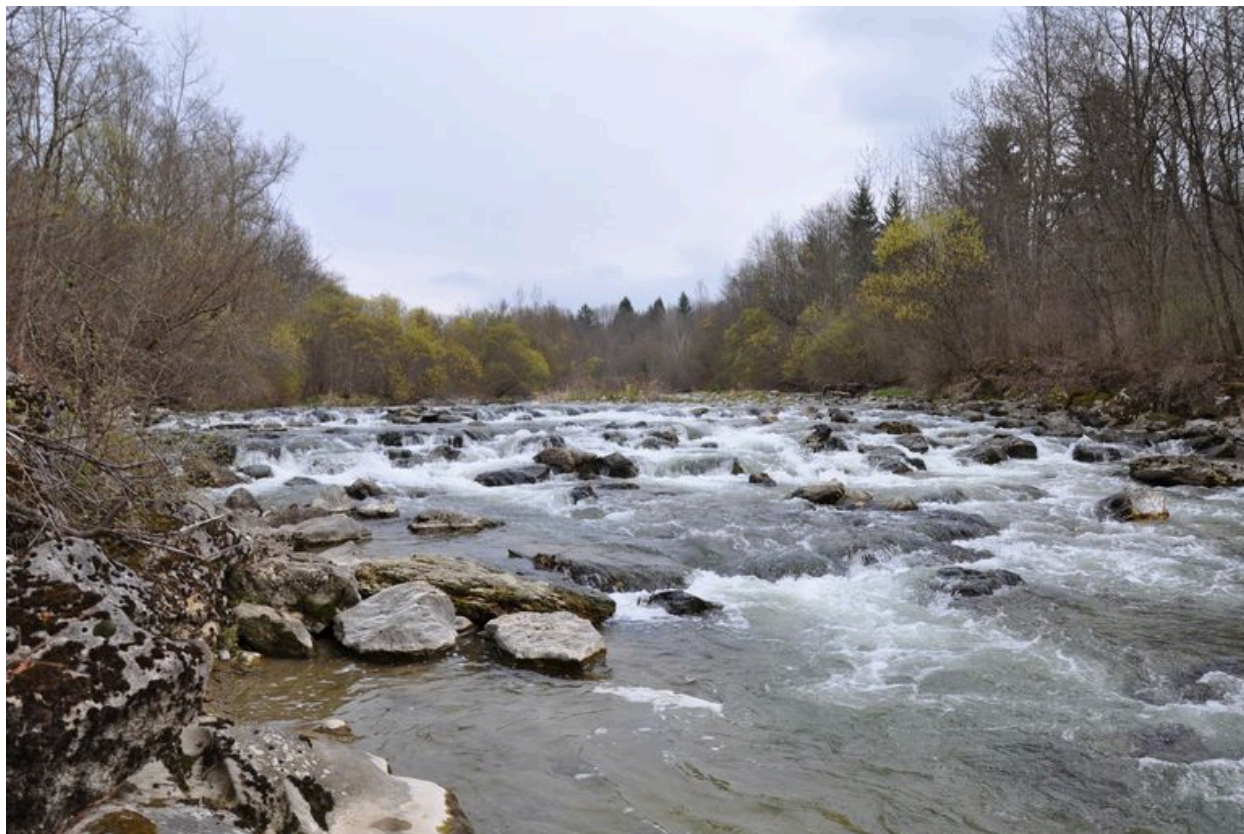
Ancienne chute en ruine
alimentant la dérivation du bief
des moulins Mugnier et Romand
Phot. Samir Mahfoudi,
Autr. Samir Mahfoudi
IVR82_20107400152NUCA

Ancienne chute en ruine alimentant la dérivation du bief des moulins Mugnier et Romand
