Rhône-Alpes, Loire  
Montbrison  
20 rue des Arches , rue des Legouvé

## Maison

Numéro de dossier : IA42003204  
Date de l'enquête initiale : 2006  
Date(s) de rédaction : 2012  
Cadre de l'étude : inventaire topographique  
Degré d'étude : repéré

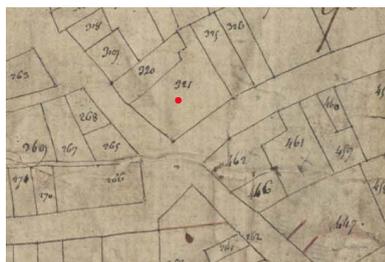
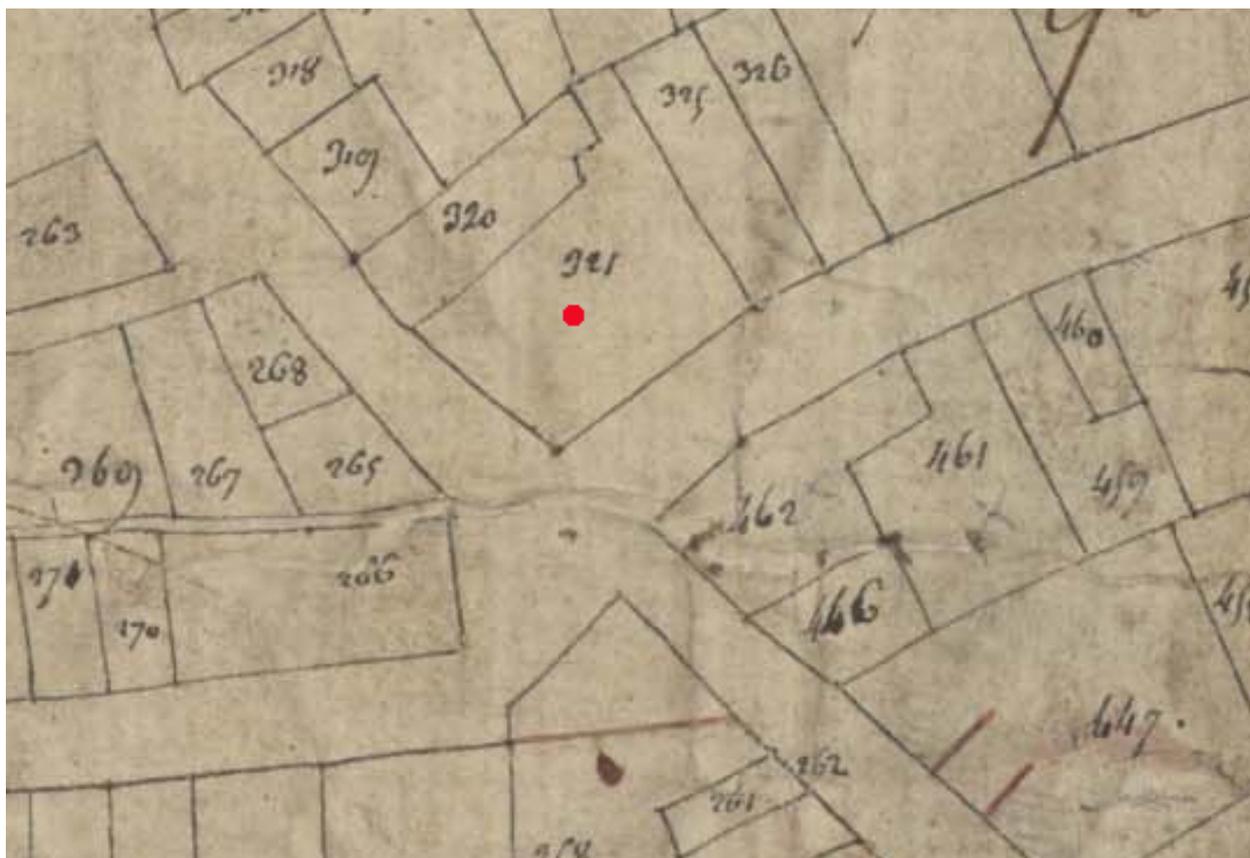
Extrait du cadastre de  
1809, parcelle E 321.  
Dess. Simone Hartmann-Nussbaum  
IVR82\_20124202679NUD

Extrait du cadastre de 1809, parcelle E 321.

Technique de relevé : reprise de fond ; Échelle : 1/1250e

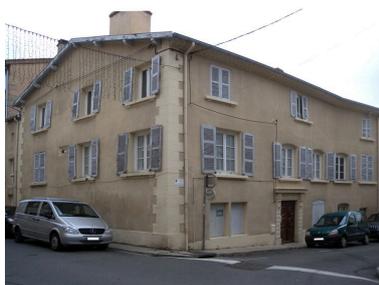
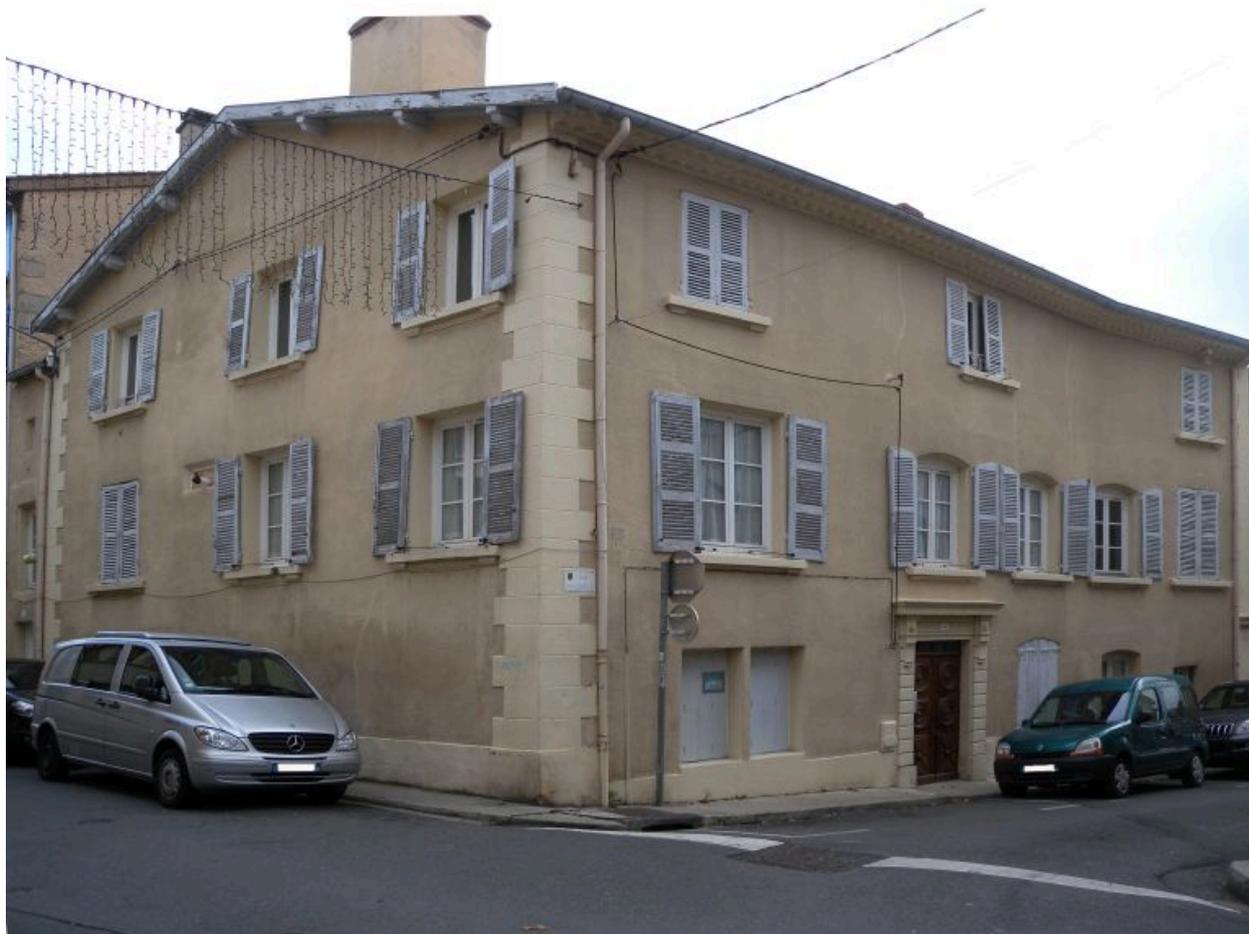
Vue générale.  
Phot. Simone Hartmann-Nussbaum  
IVR82\_20124202727NUCA

Vue générale.

Cette maison d'angle, conserve de la 2e moitié du 18e siècle une baie en arc segmentaire située dans le rez-de-chaussée du mur latéral formant pignon sur la rue des Arches, et trois travées de baies en arc segmentaire sur le mur gouttereau de la rue des Legouvé ; une baie possède encore un garde-corps en fer forgé de cette époque. La travée de droite (rue des Legouvé) montre une entrée cochère (actuellement garage), qui pourrait avoir été une ancienne remise-écurie, et au dessus, au 3e niveau, une fenêtre munie d'une poulie (ancien grenier ?). En 1809, la maison appartient aux demoiselles Lecomte ; la porte bâtarde architecturée sous larmier mouluré et le vaste escalier d'honneur avec rampe d'appui en fer forgé sont de la 1ère moitié du 19e siècle C'est dans le 1er quart du 20e siècle que l'édifice est harmonisé par un décor de façade : appui de fenêtres en ciment et chaînes d'angles harpées.

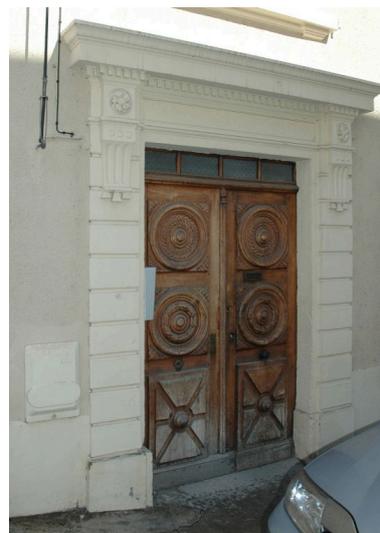
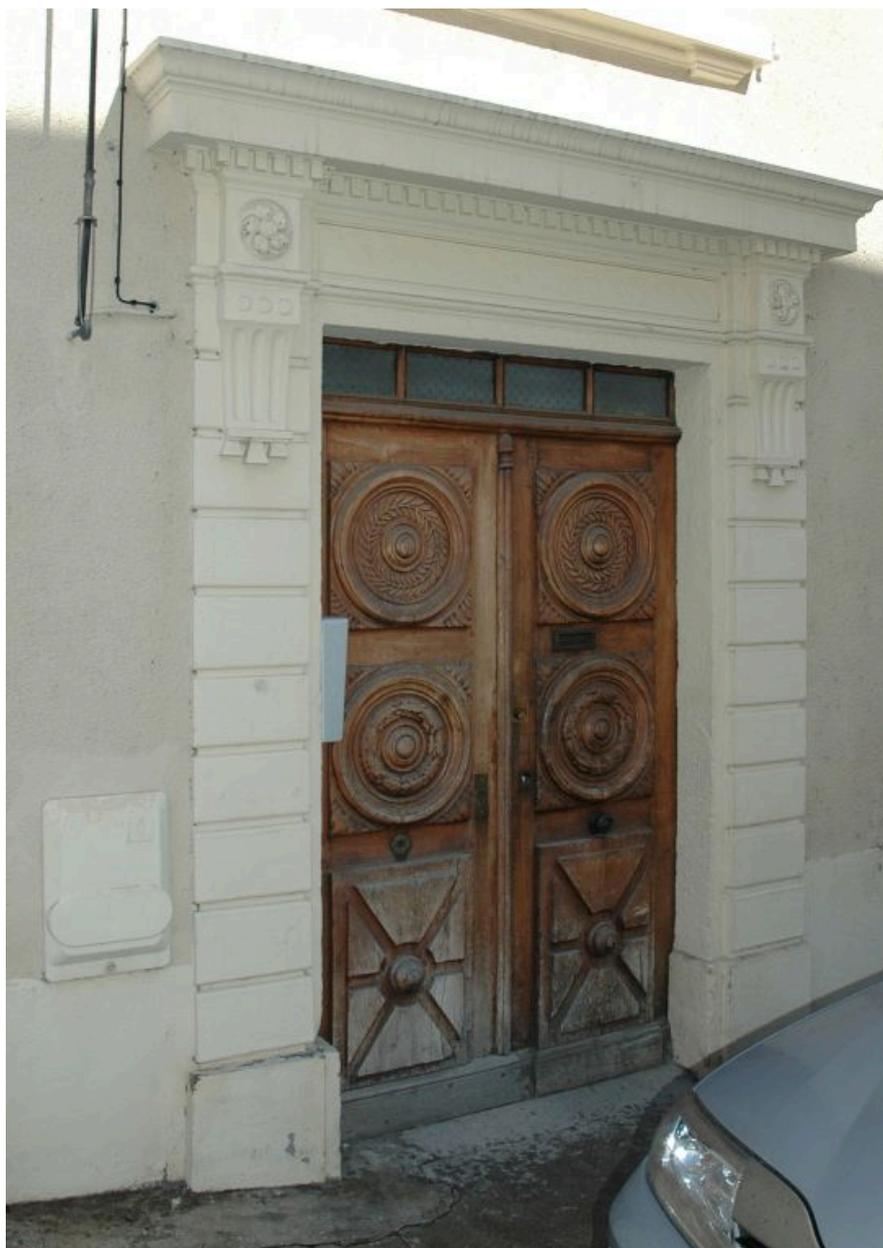
Vue de la porte bâtarde,  
1ère moitié 19e siècle.  
Phot. Simone Hartmann-Nussbaum  
IVR82\_20124202681NUCA

Vue de la porte bâtarde, 1ère moitié 19e siècle.

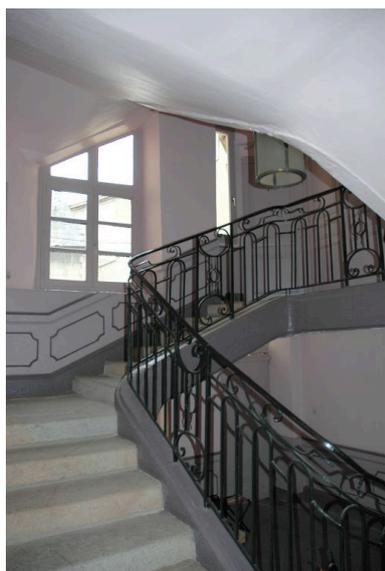
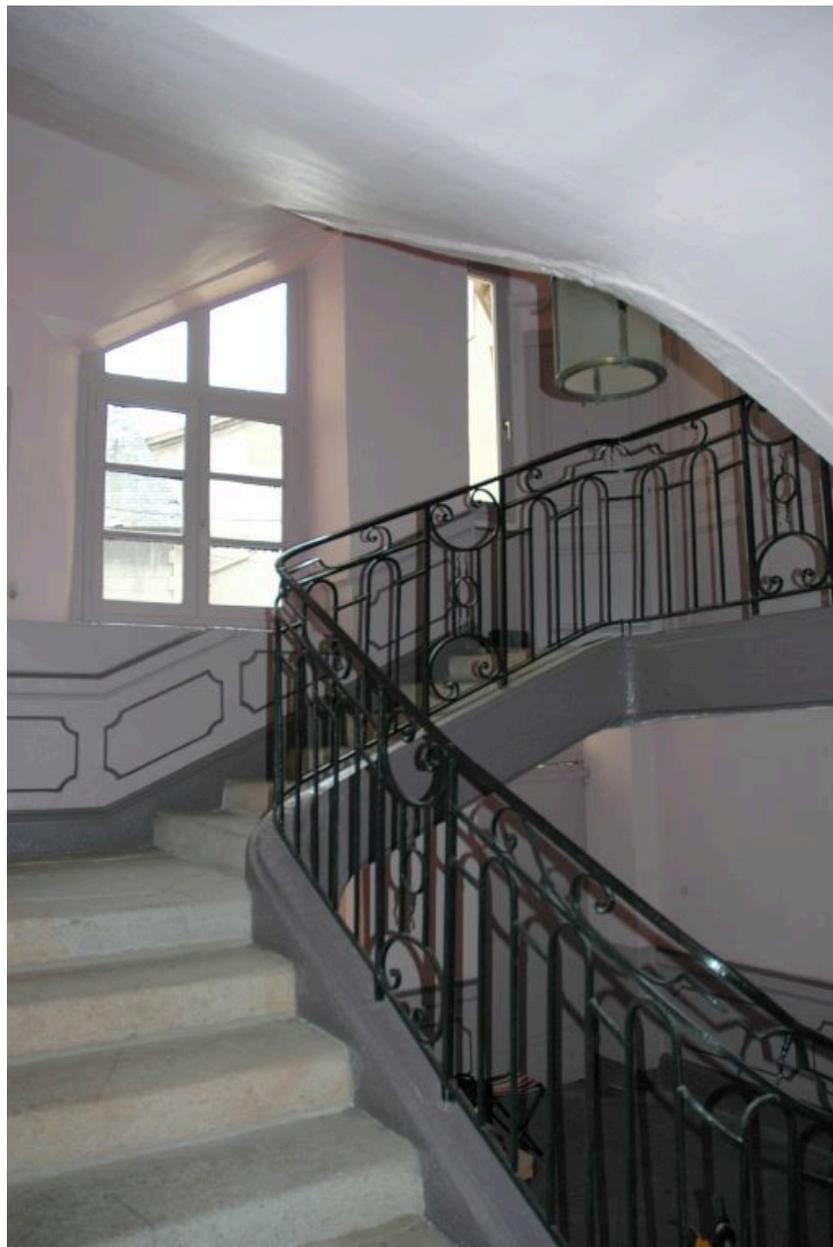
IVR82\_20124202680NUCA

Vue partielle de l'escalier  
intérieur, rampe d'appui en fer  
forgé, 1ère moitié 19e siècle.  
Phot. Simone Hartmann-Nussbaum

Vue partielles de l'escalier intérieur, rampe d'appui en fer forgé, 1ère moitié 19e siècle.

L'escalier intérieur, tournant à retours avec jour, est constitué d'un 1er étage fait de volées de pierre tandis que les 2 autres étages sont pourvus de volées en bois.
