Inventaire général du patrimoine culturel

Rhône-Alpes, Rhône Vernaison 69 Vernaison, 69 Solaize, Île de la Table Ronde rue du Bac, chemin de la Traille Traille

Bac, puis bac à traille de Vernaison (disparu) ; piles (vestiges)

Numéro de dossier : IA69006592 Date de l'enquête initiale : 2010 Date(s) de rédaction : 2011

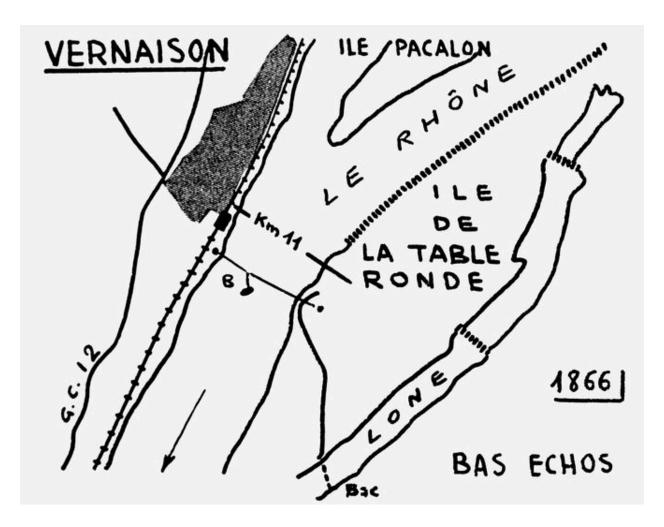
[Plan de situation du bac de] Vernaison, 1866 (extr. de : COGOLUENHE, livre 1, p. 141)

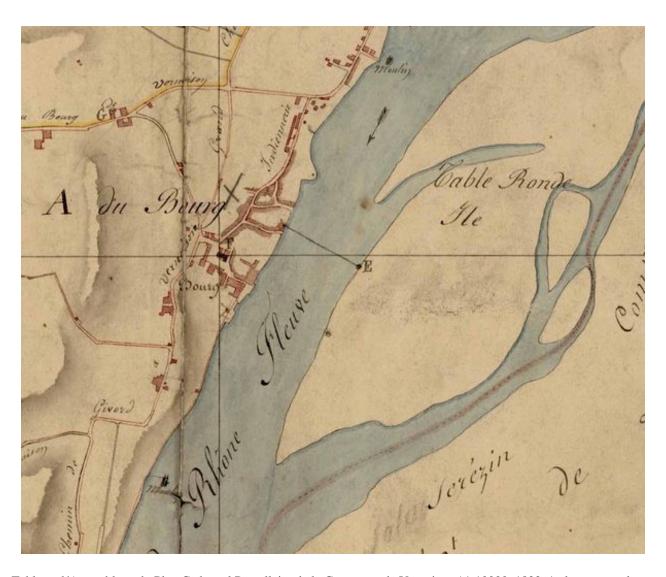
Tableau d'Assemblage du Plan Cadastral Parcellaire de la Commune de Vernaison / 1:10000. 1822. 1 plan : en coul. (AD Rhône, 3 P 2156)

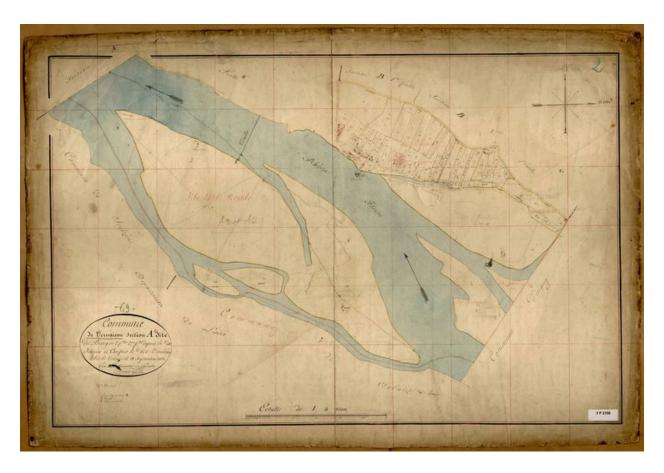
Commune de Vernaison Section A dite du Bourg en 2 feuilles 2e feuille / 1:2500. 1822. 1 plan : en coul. (AD Rhône, 3 P 2158)

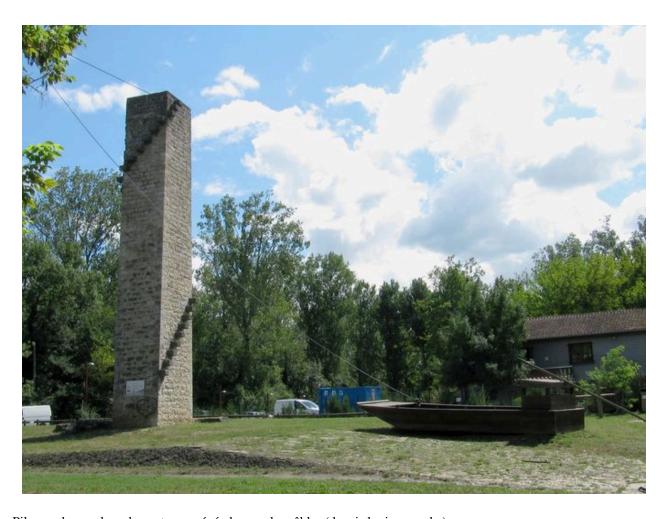
IVR82_20106907046NUCA Auteur de l'illustration : I. Havard

Pile gauche, angle sud-ouest, vue générale avec les câbles (depuis la rive gauche)

Le bac de Vernaison reliait la rue du Bac, au sud de la ville actuelle de Vernaison, au chemin de la Traille, côté Solaize. Il en subsiste les deux piles, à quelques dizaines de mètres en aval du pont suspendu de Vernaison. La pile de la rive droite jouxte une voie ferrée; celle de la rive gauche se situe sur l'Île de la Table Ronde (commune de Solaize). Les deux piles de traille, de forme quadrangulaire, sont de construction soignée, en pierre de taille. Elles conservent leur escalier d'accès avec marches en boutisse et leur poulie métallique sur laquelle passe la traille. La pile de la rive droite abrite le treuil, réglant la tension du câble. Sur la rive gauche, un bac est relié à la traille en place entre les deux piles par un traillon.

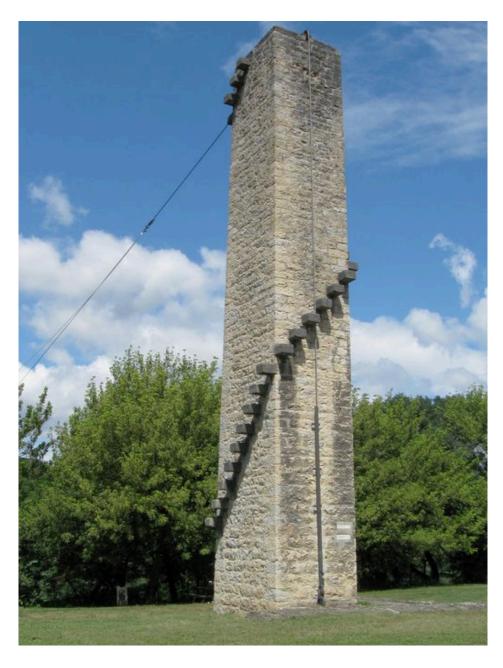
IVR82_20096906286NUCA Auteur de l'illustration : I. Havard

Pile gauche, angle sud-est, vue générale (depuis la rive gauche)

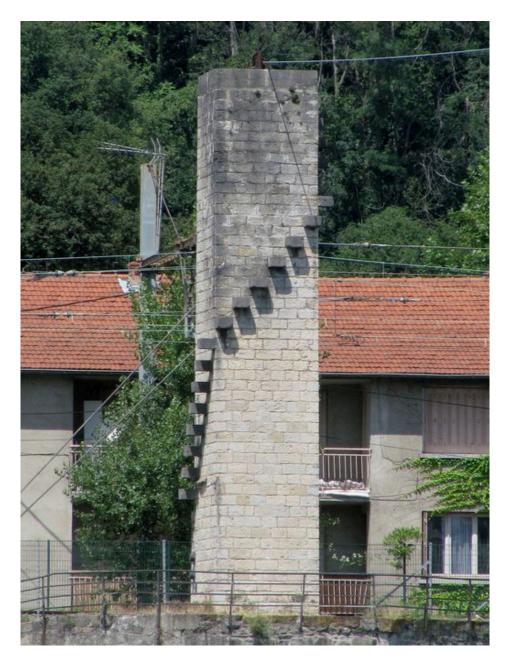
IVR82_20106907043NUCA Auteur de l'illustration : I. Havard

Pile droite, face est, vue générale (depuis la rive gauche)

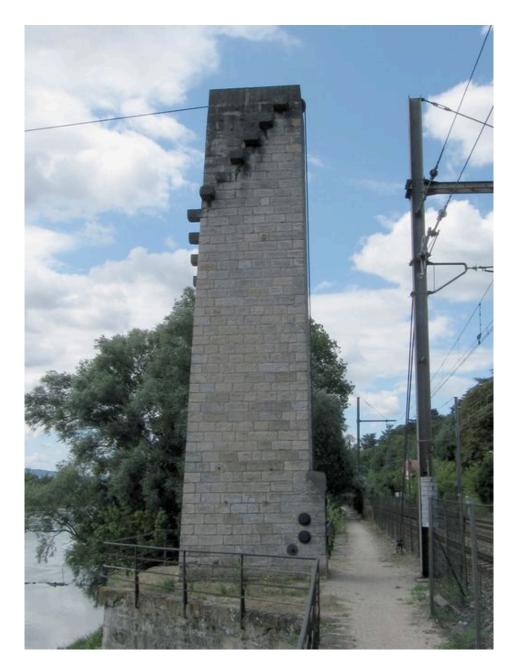
IVR82_20106907410NUCA Auteur de l'illustration : I. Havard

Pile droite, face nord, vue générale (depuis la rive droite)

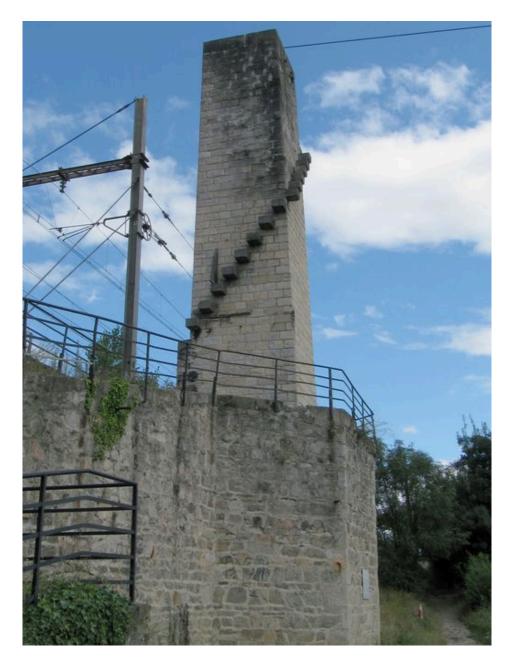
IVR82_20106907409NUCA Auteur de l'illustration : I. Havard

Pile droite, face sud, vue générale du bas du parapet (depuis la rive droite)

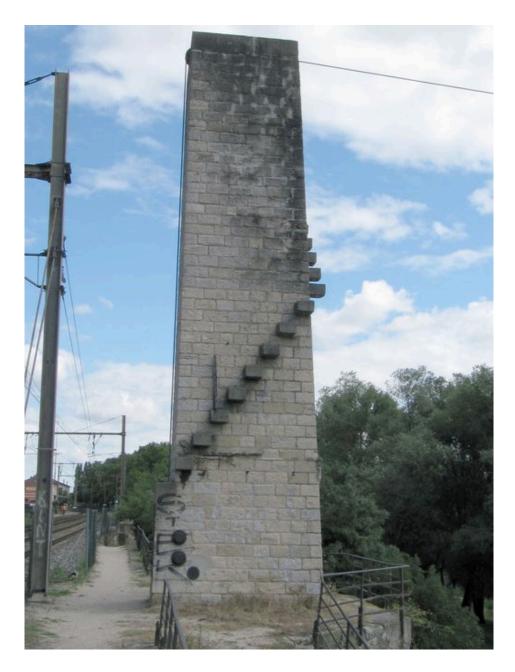
IVR82_20106907044NUCA Auteur de l'illustration : I. Havard

Pile droite, face sud, vue générale (depuis la rive droite)

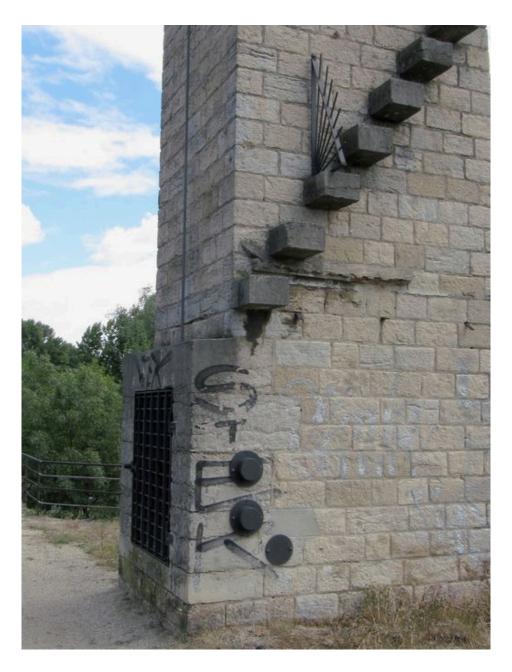
IVR82_20106907411NUCA Auteur de l'illustration : I. Havard

Pile droite, face sud, vue partielle : base avec le treuil (depuis la rive droite)

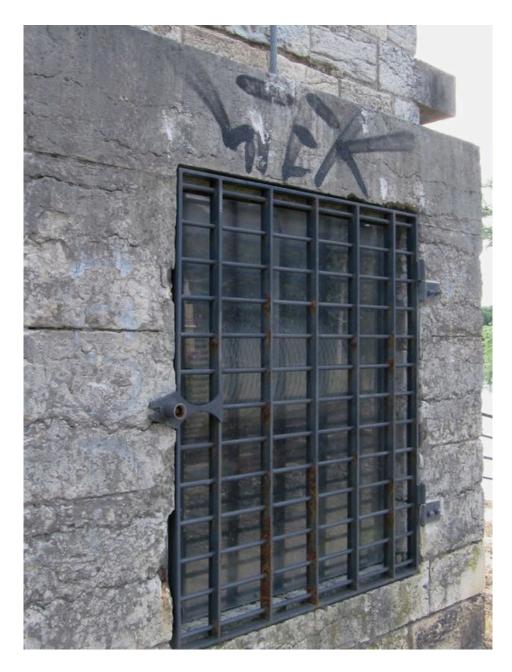
IVR82_20106907045NUCA Auteur de l'illustration : I. Havard

Pile droite, face ouest, vue de détail : treuil (depuis la rive droite)
