**Inventaire général  
du patrimoine culturel**

Rhône-Alpes, Savoie  
Montcel  
la Chapelle

## Chapelle Saint-Robert

Numéro de dossier : IA73003341

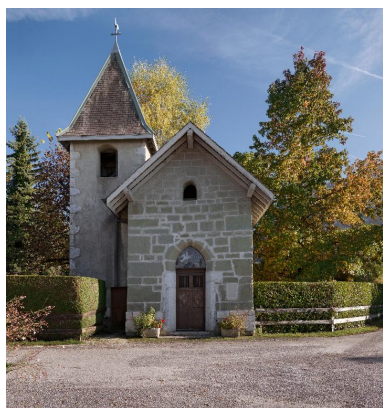
IVR84\_20167306929NUCA

Vue d'ensemble.

La chapelle est implantée carrefour formé par la réunion des chemins venant du chef-lieu par les Collombs ou par le Marterey, dans la partie nord de l'écart. Elle est orientée nord-ouest/sud-est. Elle comprend un vaisseau de plan rectangulaire d'une travée, voûté d'ogives, terminé par une abside à trois pans à voûte d'ogives, avec un seul niveau d'élévation ; les nervures reposent sur des culots ou des colonnettes engagées à l'entrée du chœur. Le clocher hors-oeuvre est accolée au mur nord-est de la nef (accès extérieur). La nef est aveugle (hormis le tympan ajouré de la porte), le chœur est éclairé par deux fenêtres. Les murs sont en moellon de calcaire (?) enduit, sauf la façade qui est en pierre de taille de molasse sur un soubassement en calcaire ; les chaînes d'angles sont en molasse, en besace, sur la chapelle, en calcaire sur le clocher. Les encadrements sont en calcaire (portes ; linteau en molasse, en arc brisé, pour la porte de la chapelle) et en molasse (fenêtres). Les toits sont en ardoise, à longs pans et croupe polygonale sur la chapelle, en pavillon sur le clocher.

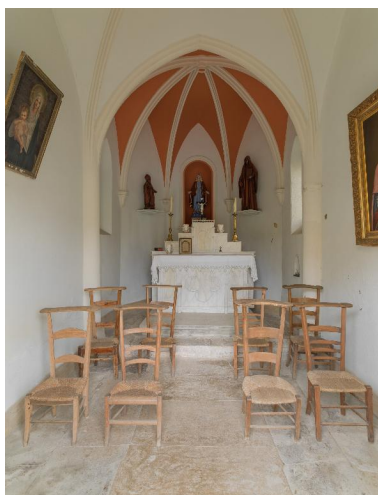
IVR82\_20147304439NUCA

Vue générale intérieure  
vers le chœur.

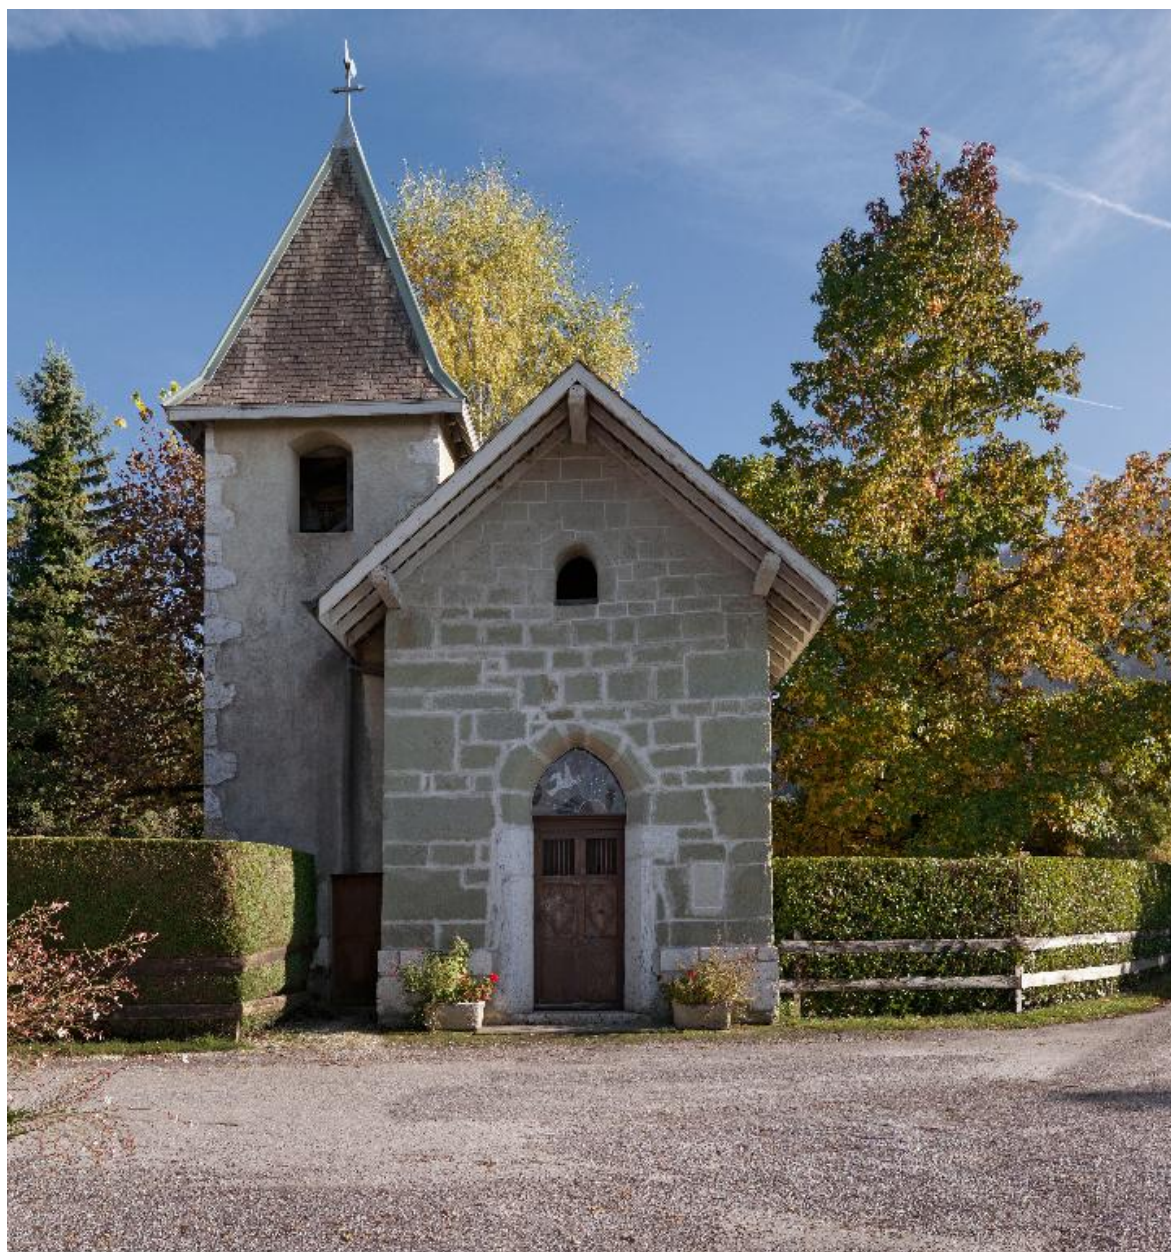
IVR84\_20167306929NUCA

Vue d'ensemble.

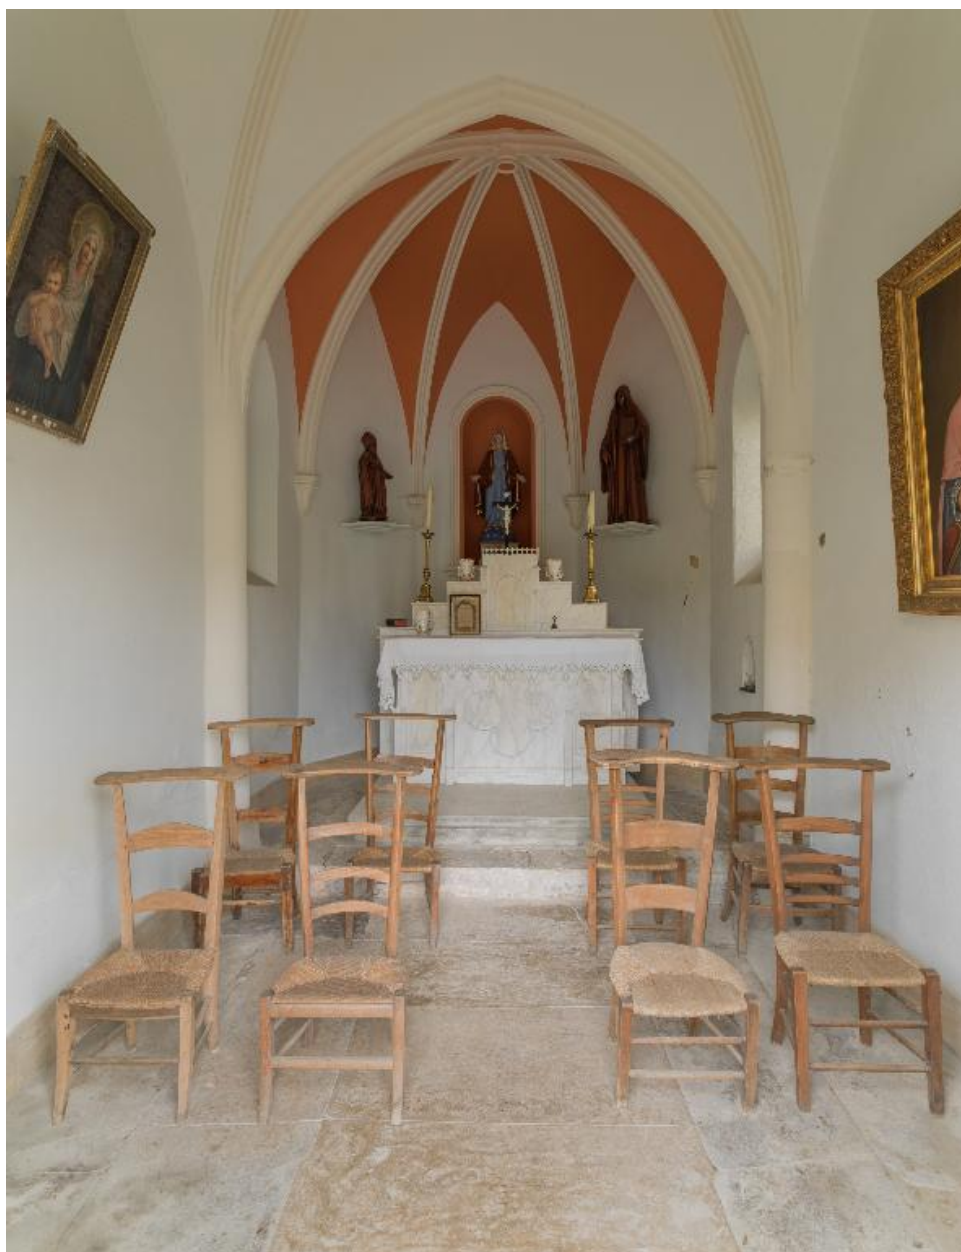
IVR82\_20147304439NUCA

Vue générale intérieure vers le chœur.
