Rhône-Alpes, Drôme
Barret-de-Lioure
le Terron

Fontaine, lavoir et abreuvoir du Terron

Numéro de dossier : IA26000450

Cadre de l'étude : inventaire topographique Inventaire du Parc naturel régional des Baronnies provençales

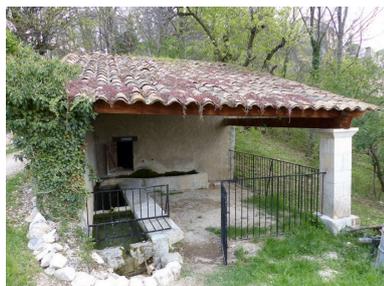
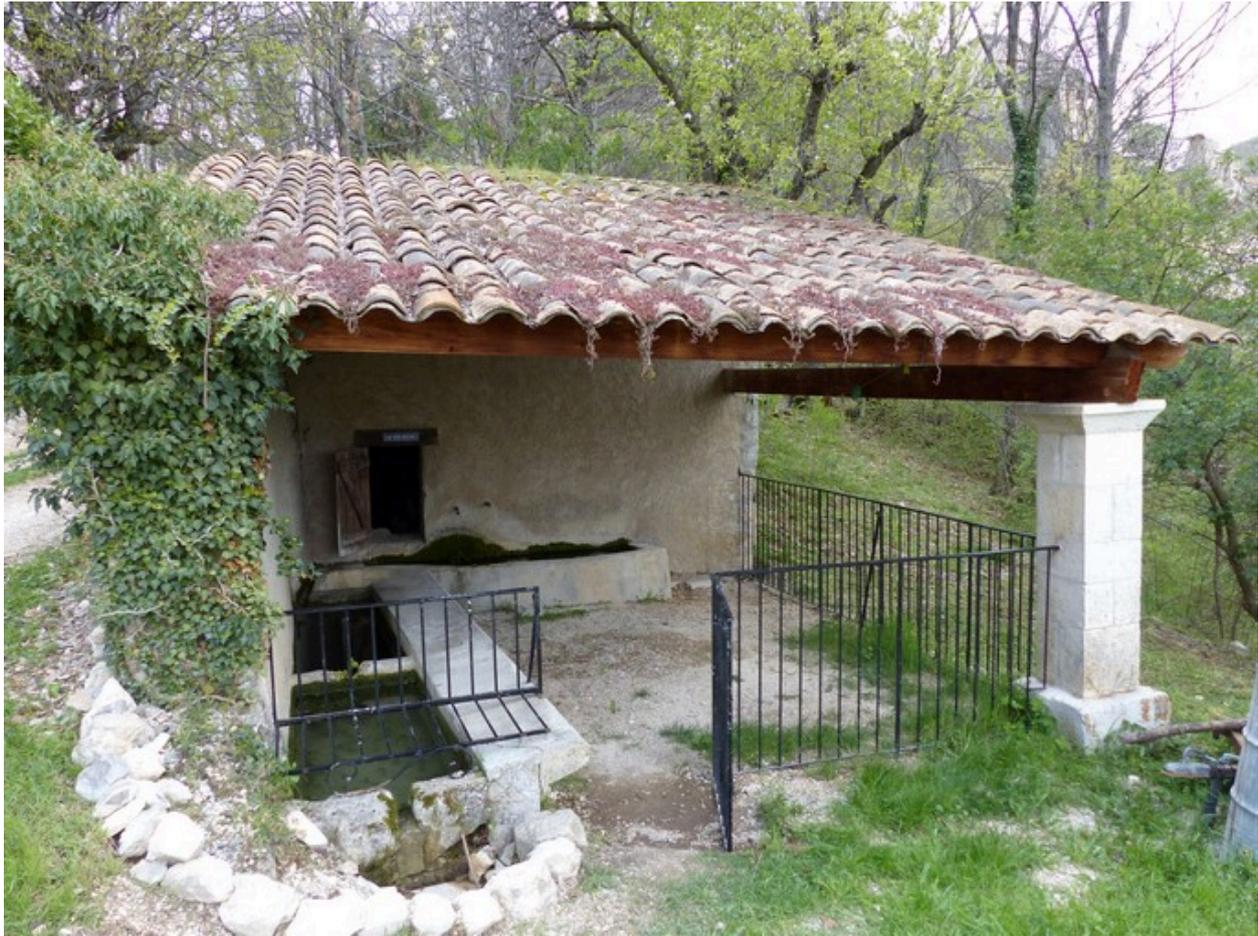
Vue d'ensemble prise de l'ouest.
Phot. Alexeï Laurent
IVR84_20162600201NUCA

Vue d'ensemble prise de l'ouest.

Cet ensemble est situé au pied nord-ouest du village, au quartier du Terron. Il est constitué d'un réservoir enterré, d'un bassin d'abreuvoir et d'un bassin de lavoir.

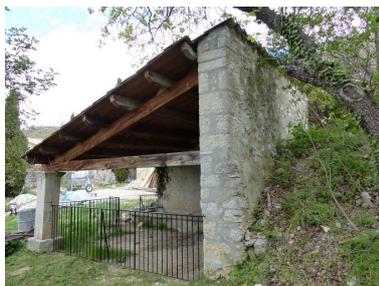
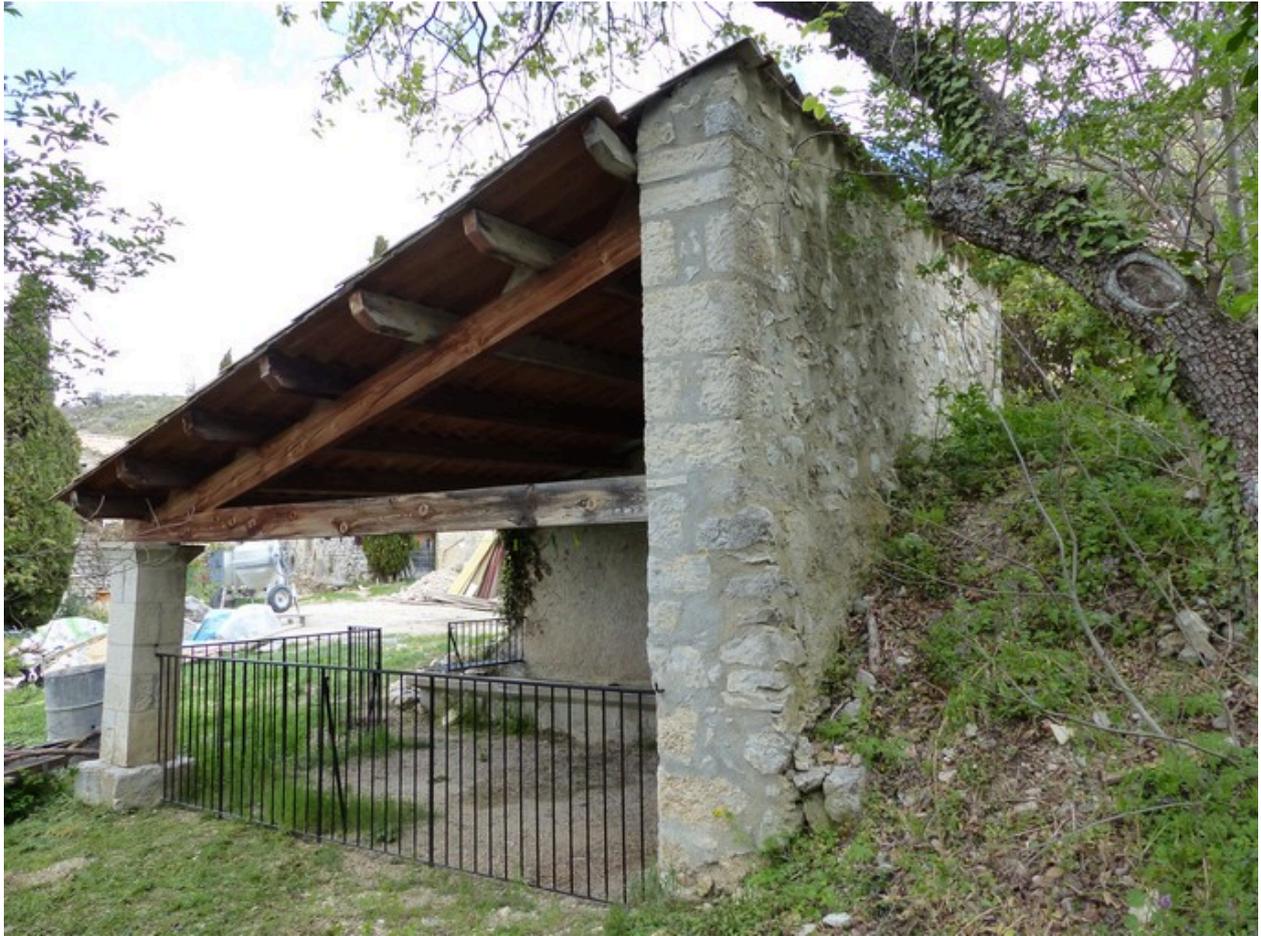
Vue d'ensemble prise du sud-est.
Phot. Alexeï Laurent
IVR84_20162600202NUCA

Vue d'ensemble prise du sud-est.

L'ensemble est abrité par un toit à un pan, supporté par deux murs perpendiculaires et un pilier à l'angle sud-ouest. Ce pilier, en pierre de taille calcaire bouchardé à arêtes ciselées, possède un socle monolithe et un couvrement en entablement galbé. La couverture en tuile creuse repose sur une charpente à pannes et demi-ferme, récente.

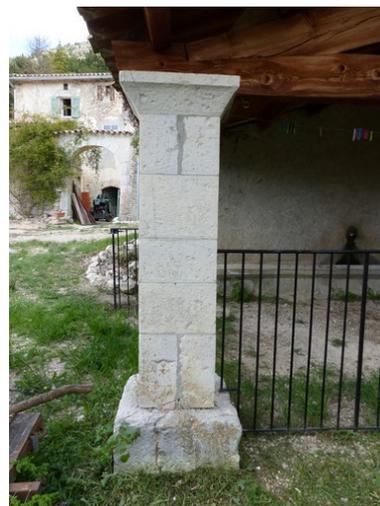
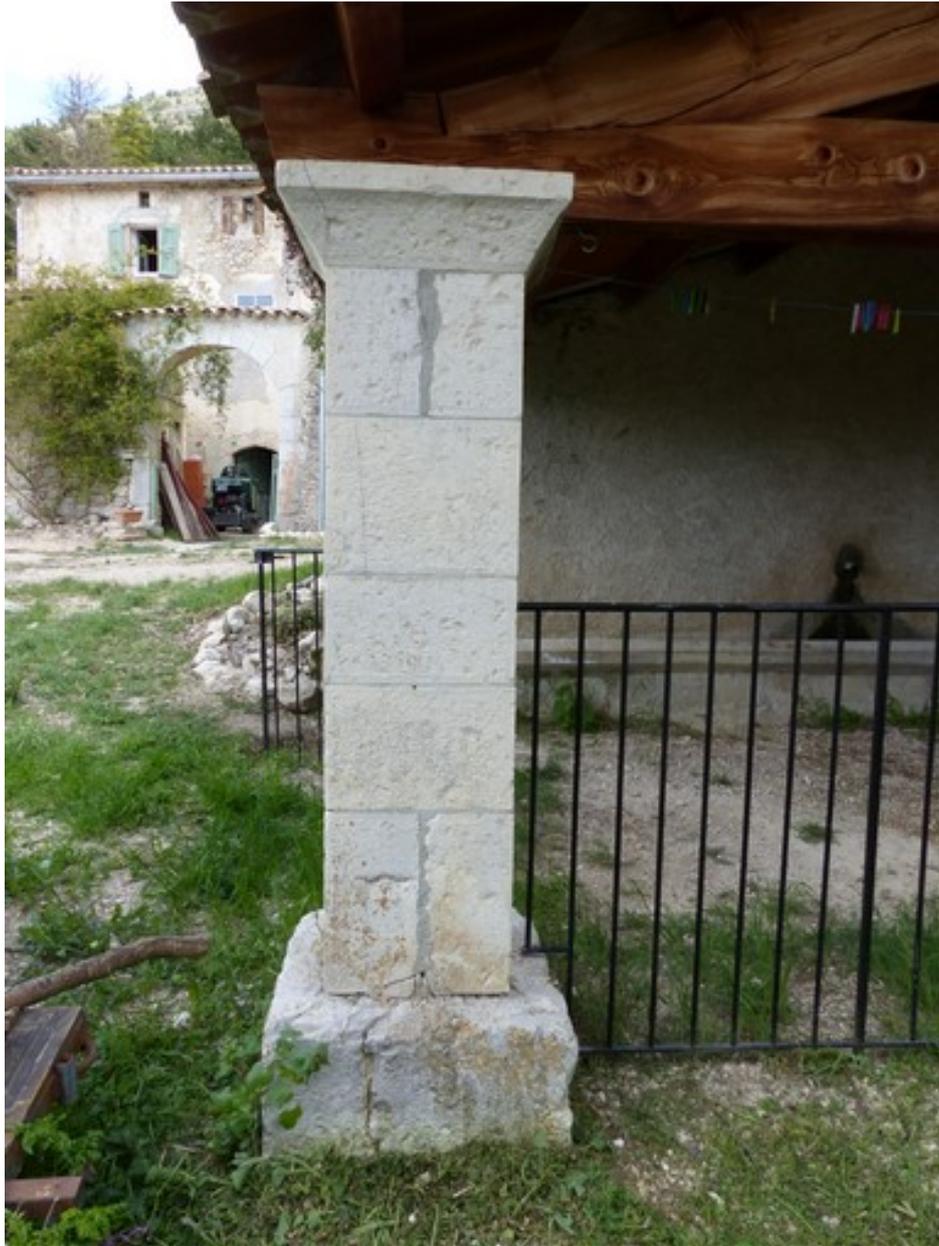
Pilier sud-ouest.
Phot. Alexeï Laurent
IVR84_20162600203NUCA

Pilier sud-ouest.

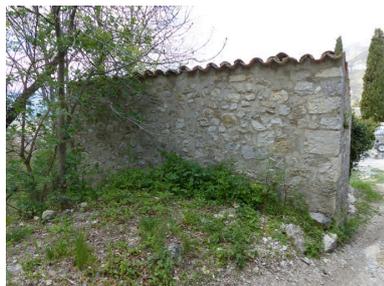
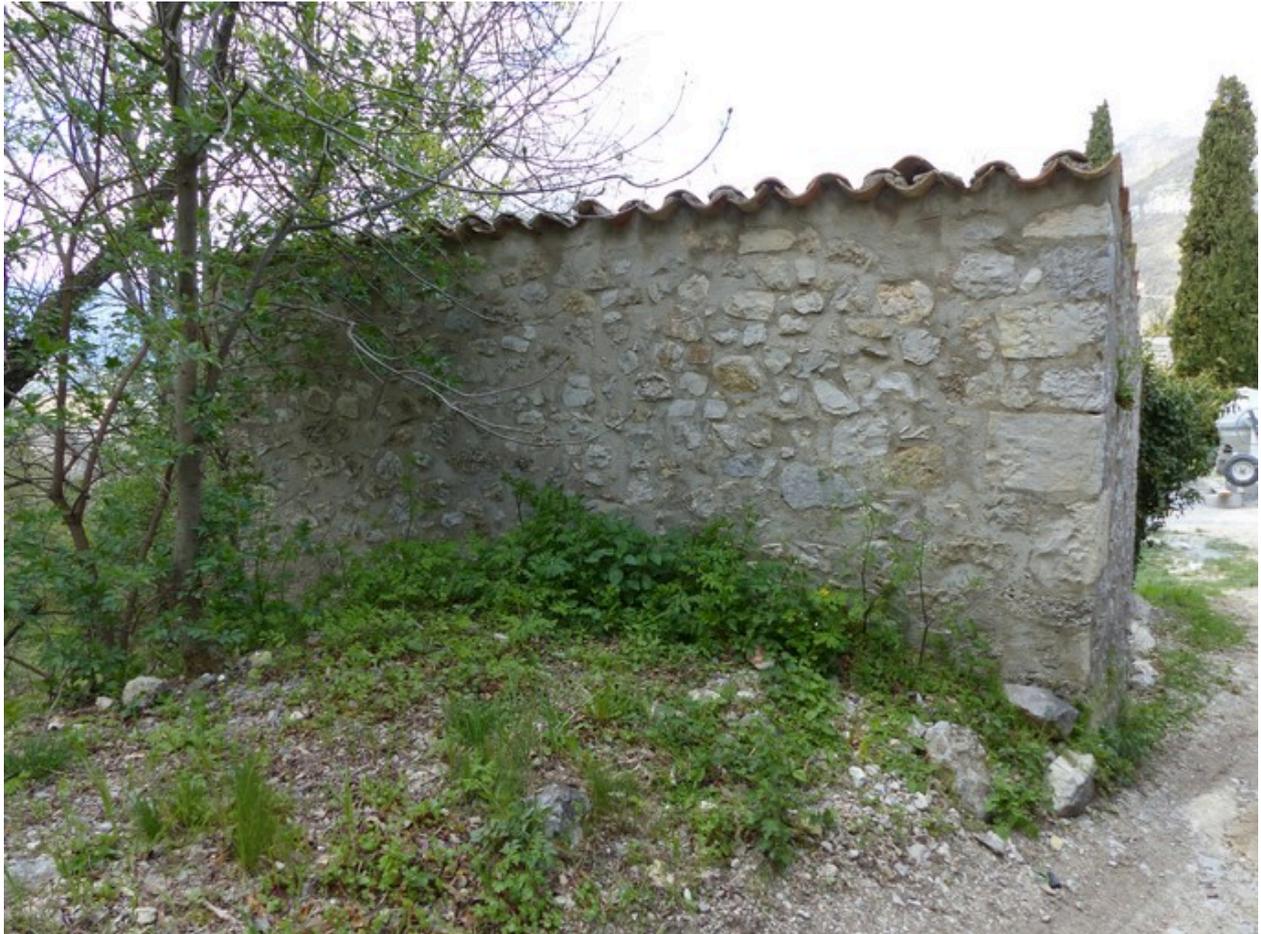
Elévation est.
Phot. Alexei Laurent
IVR84_20162600204NUCA

Elévation est.

L'origine de cette fontaine pourrait remonter à l'époque moderne. Il est probable que dès sa construction, le bassin de la fontaine ait été adossé à un mur de soutènement. On note d'ailleurs que l'actuel mur côté oriental est plus épais à sa base, et que son angle sud-est montre les vestiges d'un encadrement chanfreiné, en pierre de taille de brèche calcaire.

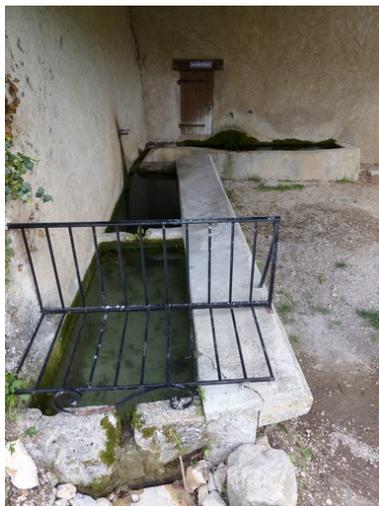
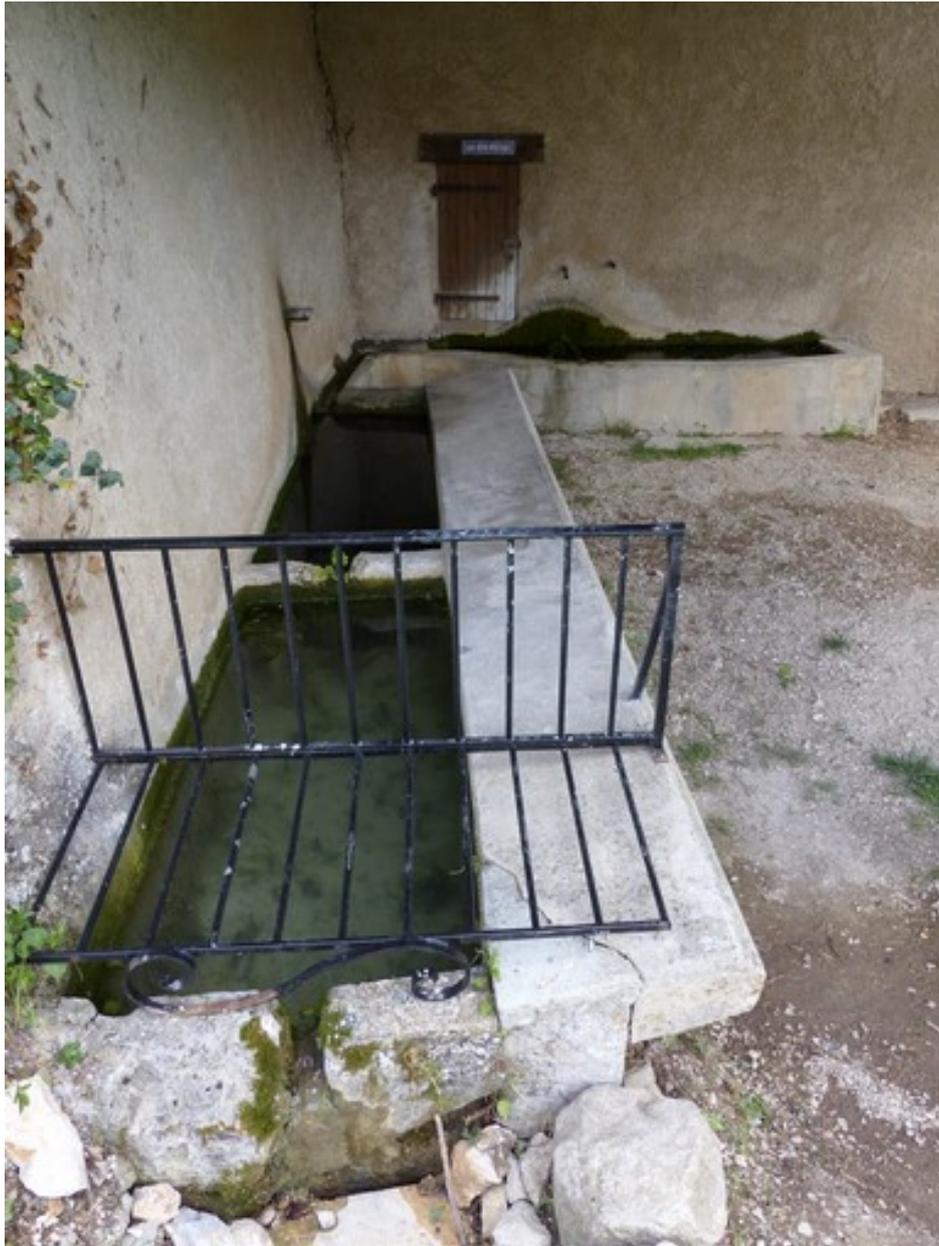
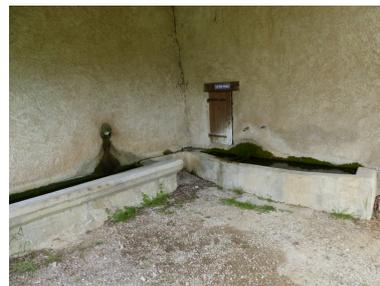
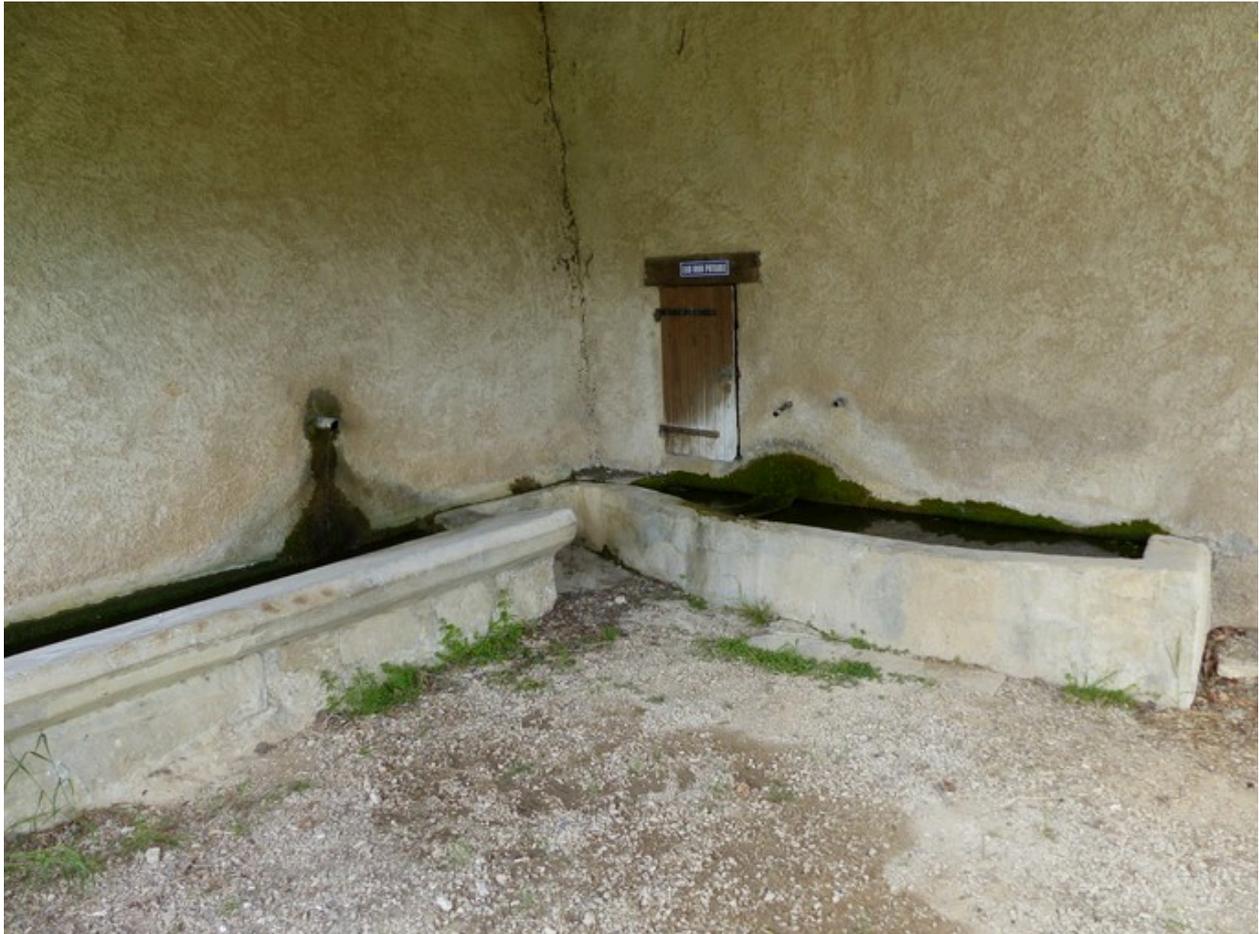
Vue d'ensemble des bassins.
Phot. Alexei Laurent
IVR84_20162600205NUCA

Vue d'ensemble des bassins.
Phot. Alexei Laurent
IVR84_20162600206NUCA

Vue d'ensemble des bassins.

La maçonnerie du bassin du lavoir montre d'ailleurs que celui-ci a été ajouté en deux temps. La partie orientale est la plus ancienne, et pourrait remonter au milieu du 19^e siècle. La partie occidentale a sans doute été ajoutée lorsque l'ensemble a été couvert, en 1891 (G. Picron, 2006).

Le bassin de l'abreuvoir est alimenté par deux canons métalliques simples, celui du lavoir possède un seul canon et il est en outre alimenté par la surverse de l'abreuvoir. Les bassins sont en maçonnerie et sont enduits au ciment ; le bassin du lavoir possède une large margelle de lavage.

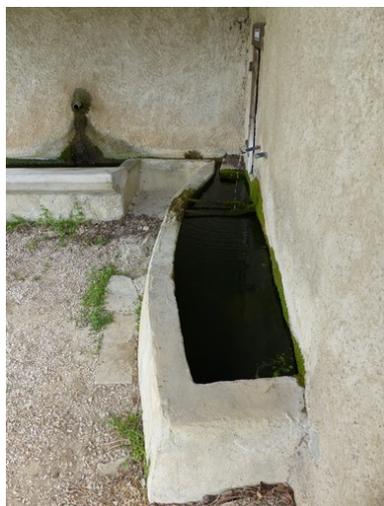
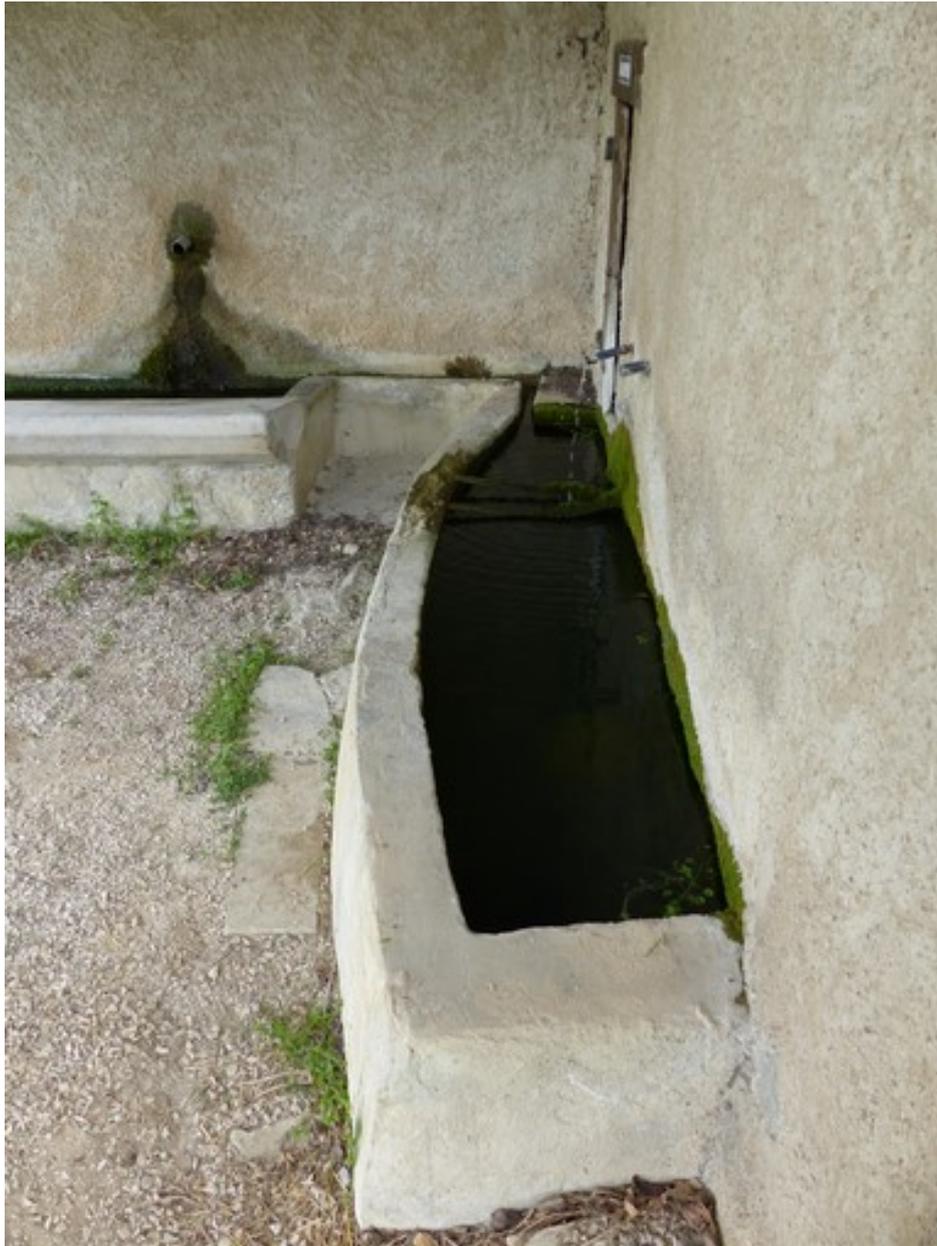
Bassin de l'abreuvoir.
Phot. Alexei Laurent
IVR84_20162600207NUCA

Bassin de l'abreuvoir.

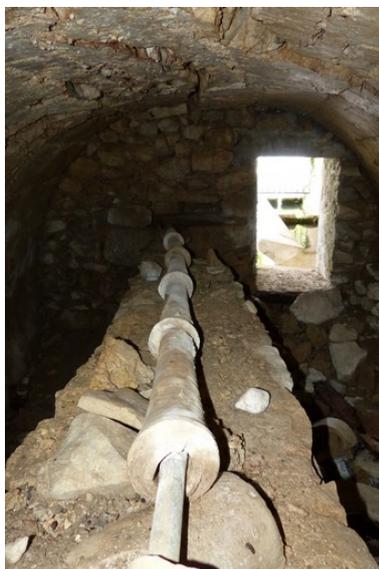
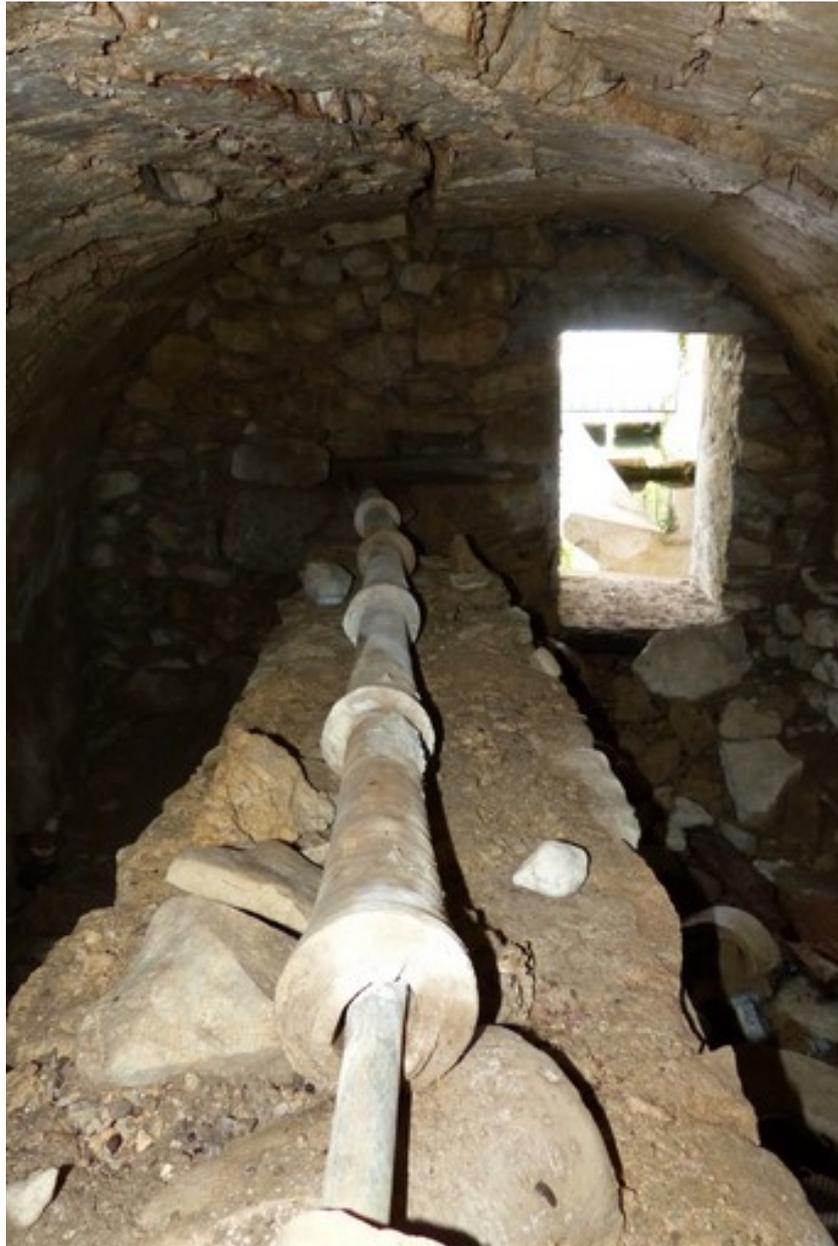
Réservoir. Passage de la canalisation en terre cuite.
Phot. Alexei Laurent
IVR84_20162600208NUCA

Réservoir. Passage de la canalisation en terre cuite.

Des réparations ont été faites à la fin des années 1920 (G. Picron, 2016). C'est peut-être au cours de ces travaux que le réservoir souterrain a été désaffecté et que la conduite en terre cuite a été installée.

Le réservoir est couvert par une voûte en berceau plein-cintre, coffrée. Les murs portent un enduit d'étanchéité. Il est traversé par un relief en maçonnerie de pierre sèche, qui supporte une canalisation constituée de plusieurs sections tubulaires en terre cuite vernissée, emboîtées les unes dans les autres. Cette canalisation débouche dans un petit bassin décanteur, aménagé dans l'épaisseur du mur ouest, qui alimente ensuite les canons de la fontaine. L'actuelle alimentation en eau est assurée par un tuyau en plastique, inséré dans l'ancienne canalisation en terre cuite.

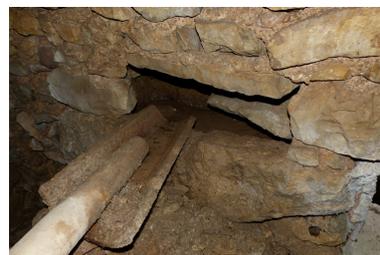
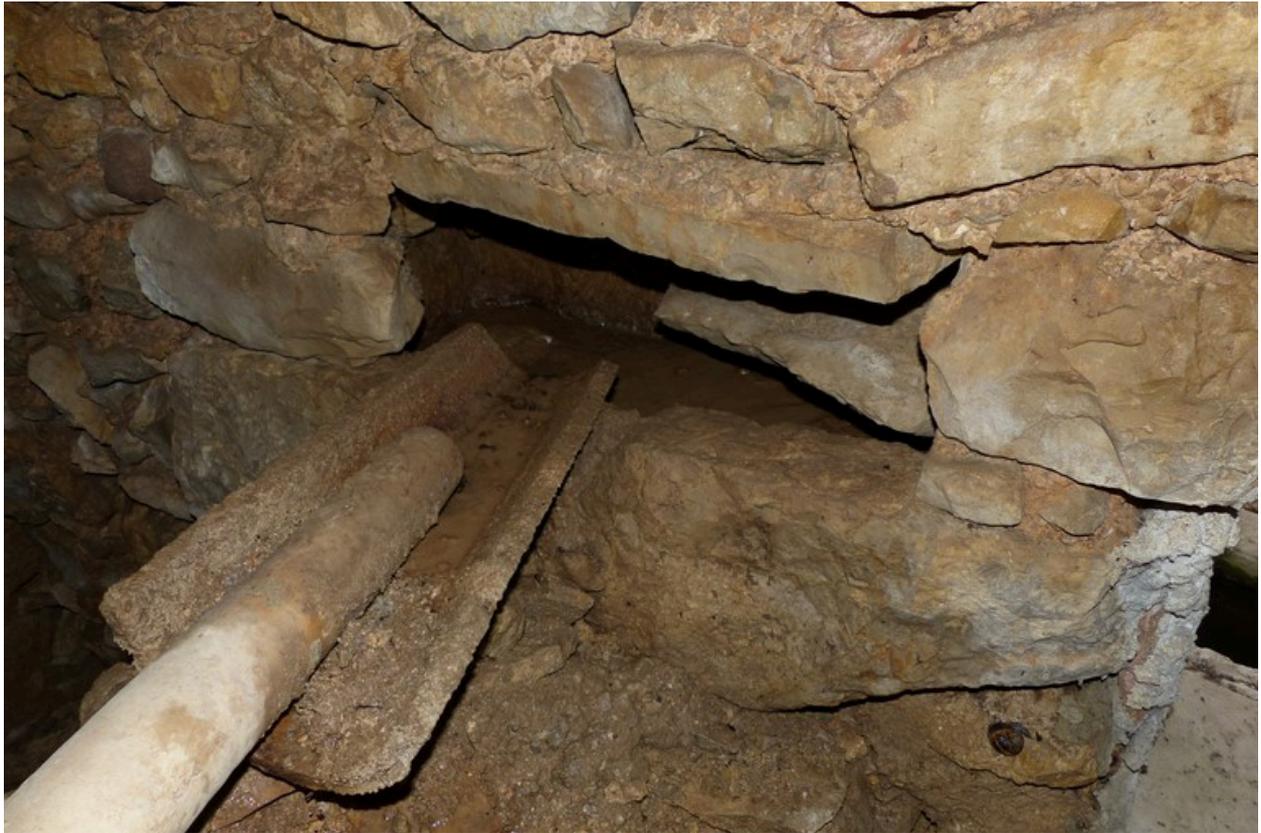
Réservoir. Mur ouest, arrivée de la canalisation dans un petit bassin décanteur.
Phot. Alexei Laurent
IVR84_20162600209NUCA

Réservoir. Mur ouest, arrivée de la canalisation dans un petit bassin décanteur.

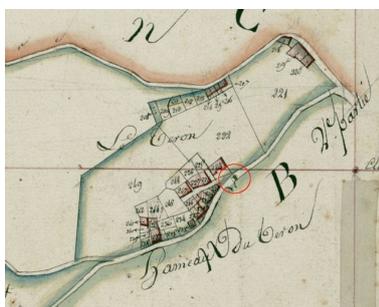
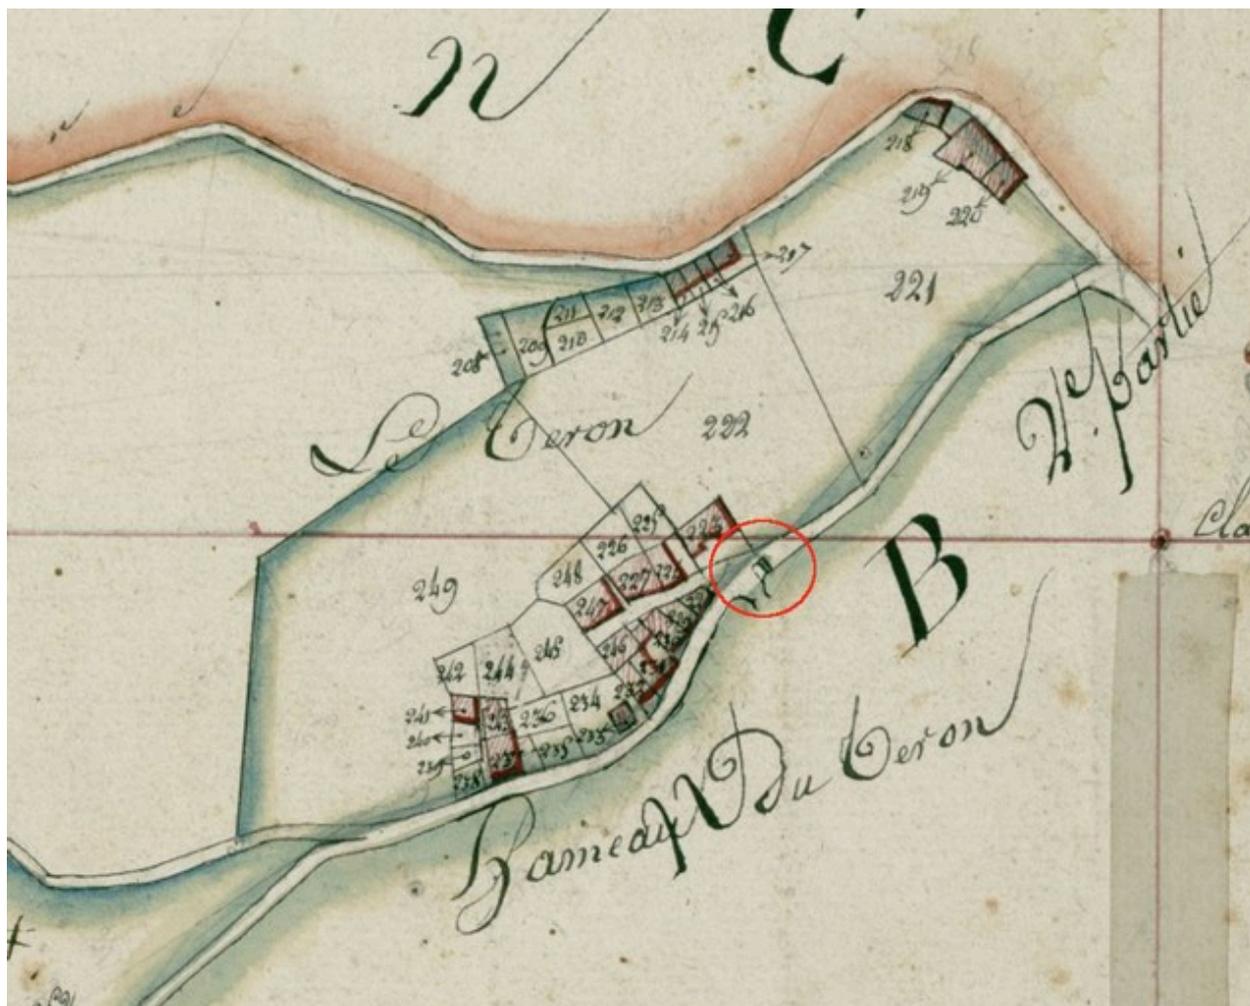
Localisation sur le
plan cadastral de 1813.
Phot. Alexei Laurent
IVR84_20162600211NUCA

Localisation sur le plan cadastral de 1813.

Sur le plan cadastral de 1813, une fontaine est figurée à cet emplacement (plans cadastraux de la section B1 et de la section B2), avec un dessin suggérant la présence d'un enclos, ou tout au moins d'un sol aménagé (calade ?). En revanche, le dessin montre qu'à cette époque, le bassin du lavoir n'existait pas.
