Lyon 7e
la Guillotière
52 cours Gambetta

Immeuble

Numéro de dossier : IA69005223
Date de l'enquête initiale : 2004
Date(s) de rédaction : 2004
Cadre de l'étude : inventaire topographique Inventaire de la Ville de Lyon
Degré d'étude : repéré

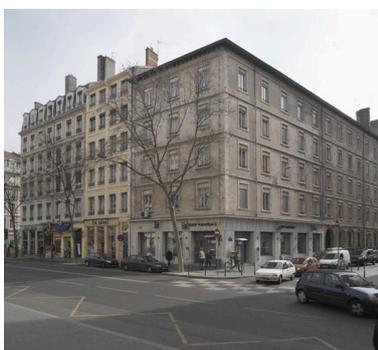
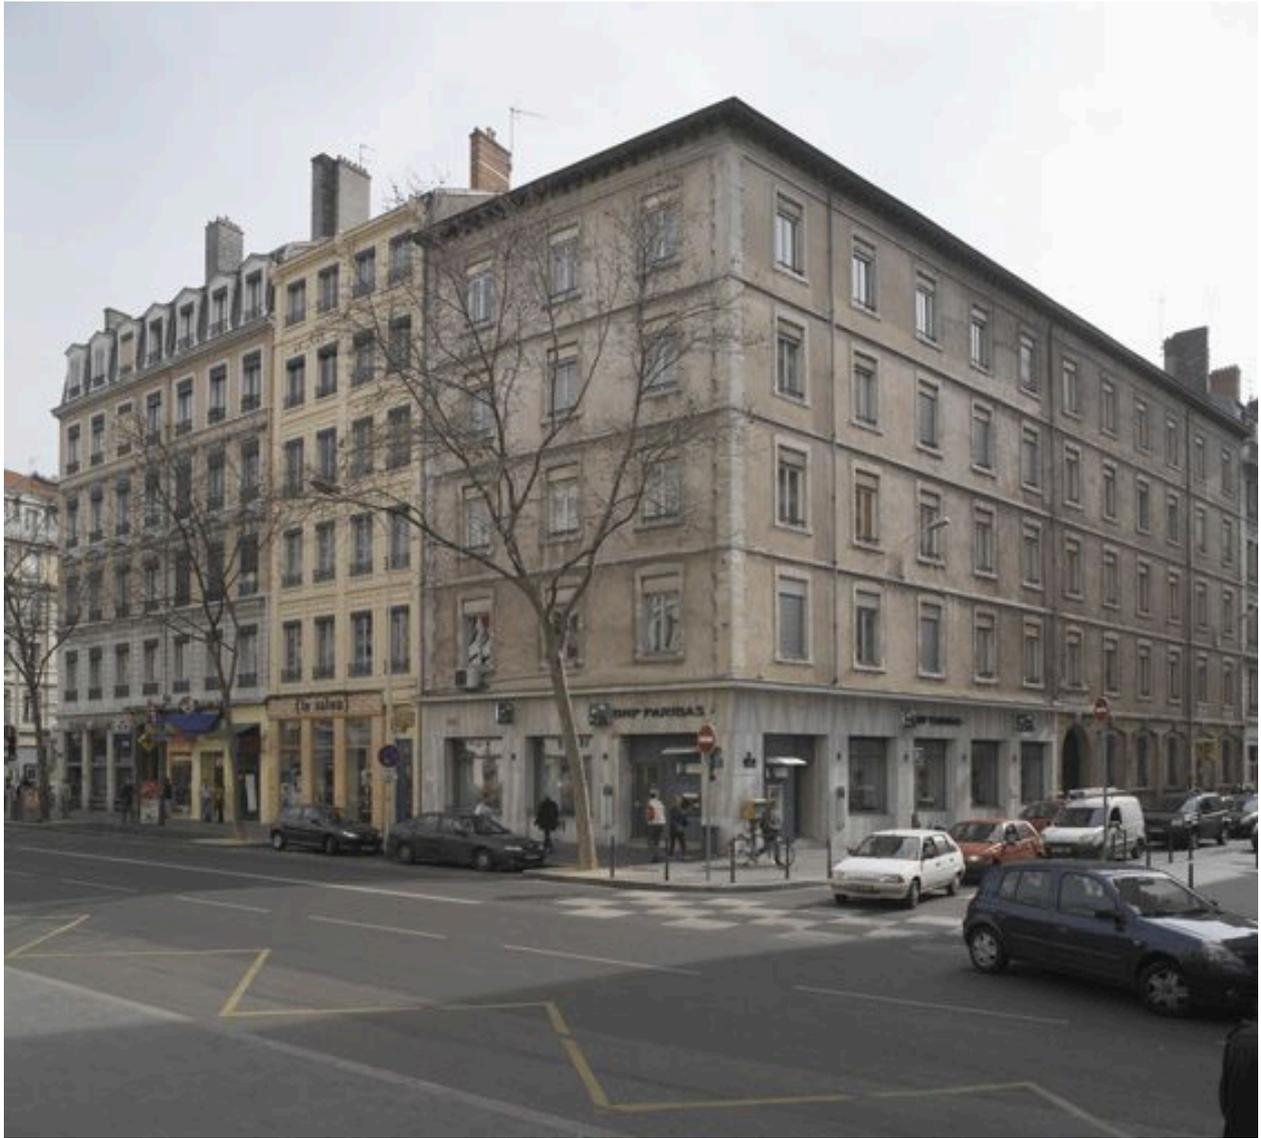
Elévation cours Gambetta,
depuis le nord-ouest
Phot. Eric Dessert
IVR82_20056900597NUCA

Élévation cours Gambetta, depuis le nord-ouest

La cage de l'escalier demi-hors-oeuvre, arrondie, se trouve à l'arrière de l'immeuble. Elle est éclairée par une verrière zénithale. Le rez-de-chaussée est entièrement occupé par des boutiques. Entrée centrée sur le cours Gambetta, entresol avec bossage en table continu, baies des étages, séparés par un bandeau en pierre non mouluré, avec encadrements moulurés, surmontées de frontons semi-circulaire au 1er, d'entablements au au 2e, de simples linteaux au 3e. Etage de comble avec brisis en zinc, percé de lucarnes à fronton-pignon. Beau carrelage en ciment moulé dans le vestibule, loge de concierge sur le premier palier de l'escalier, éclairage de l'escalier par des fenêtres ornées de verre cathédrale de différentes couleurs. Dans la cour, dépendance renfermant un ancien lavoir et des toilettes.

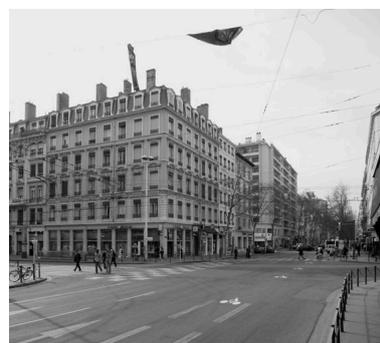
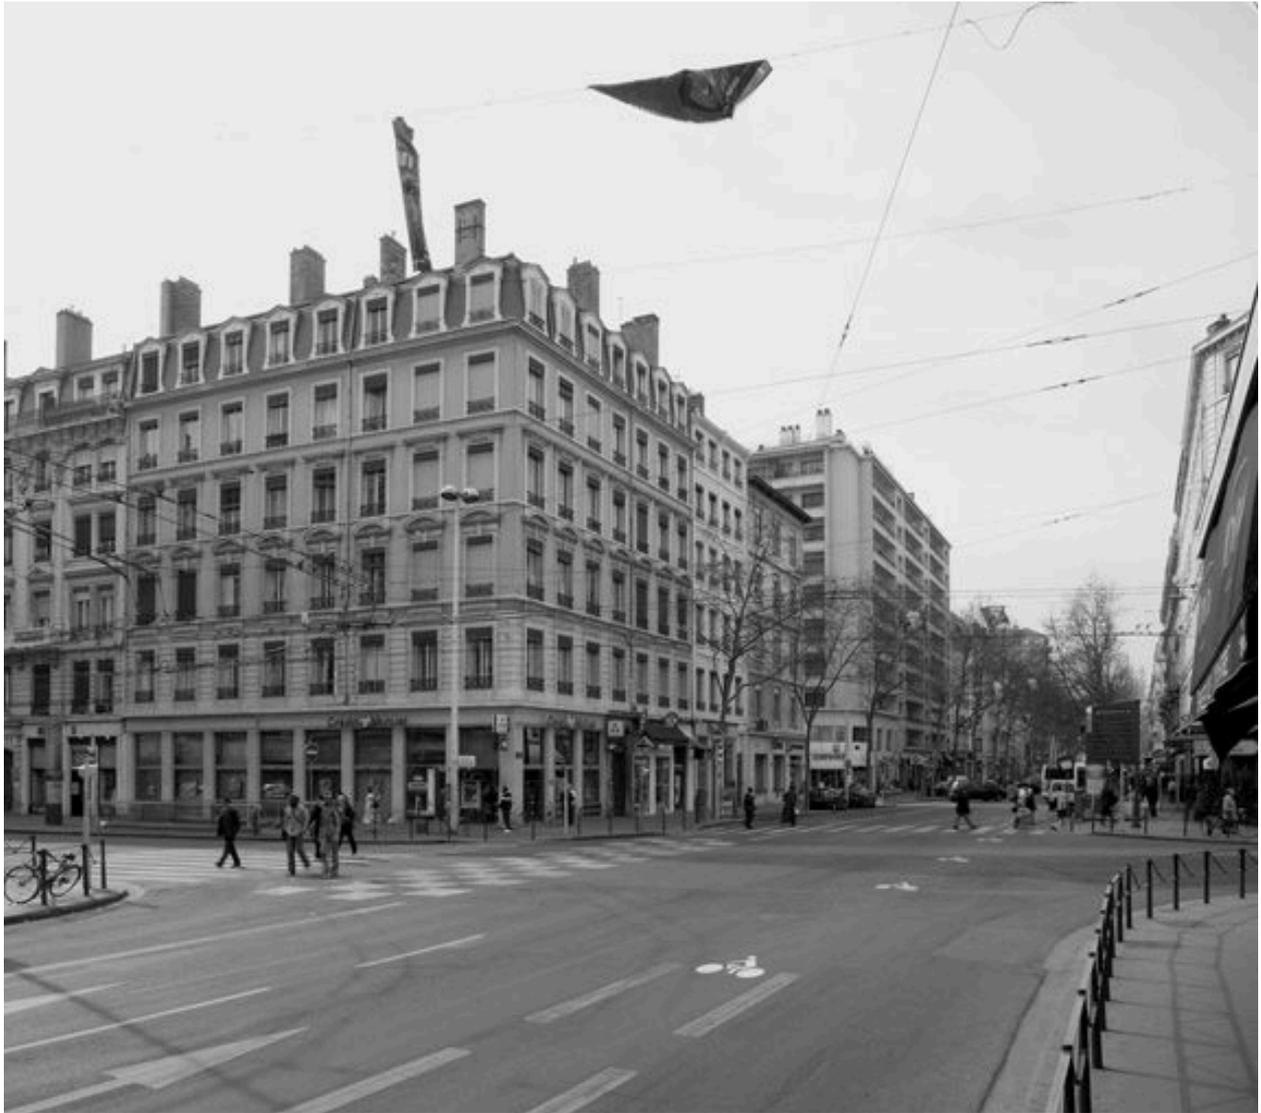
Vue générale des façades sur le cours
Gambetta et l'avenue Jean-Jaurès
Phot. Eric Dessert
IVR82_20056900600NUC

Vue générale des façades sur le cours Gambetta et l'avenue Jean-Jaurès

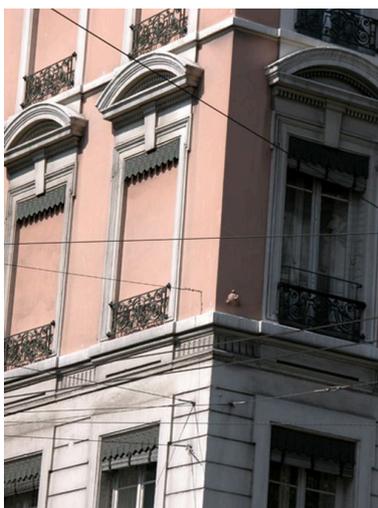
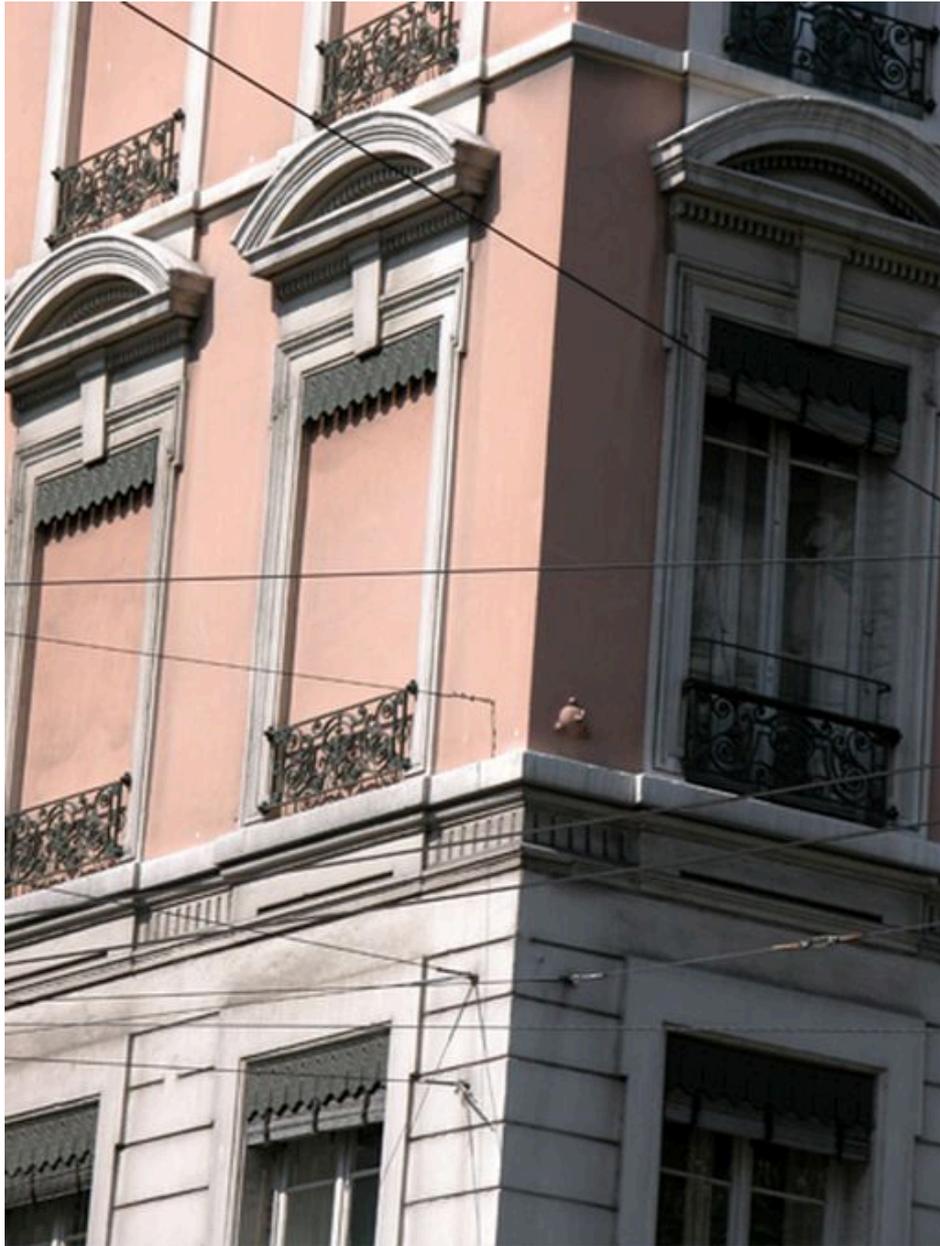
Détail de l'angle des façades cours
Gambetta - avenue Jean-Jaurès
Phot. Maryannick Chalabi
IVR82_20046904509NUCA

Détail de l'angle des façades cours Gambetta - avenue Jean-Jaurès

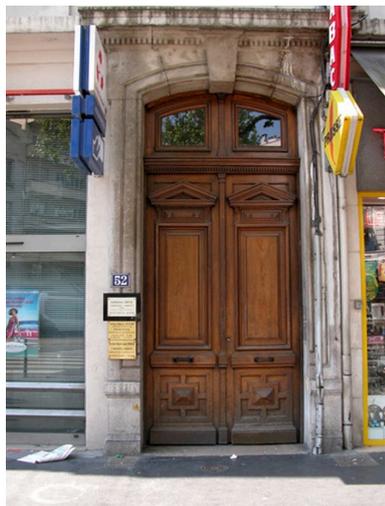
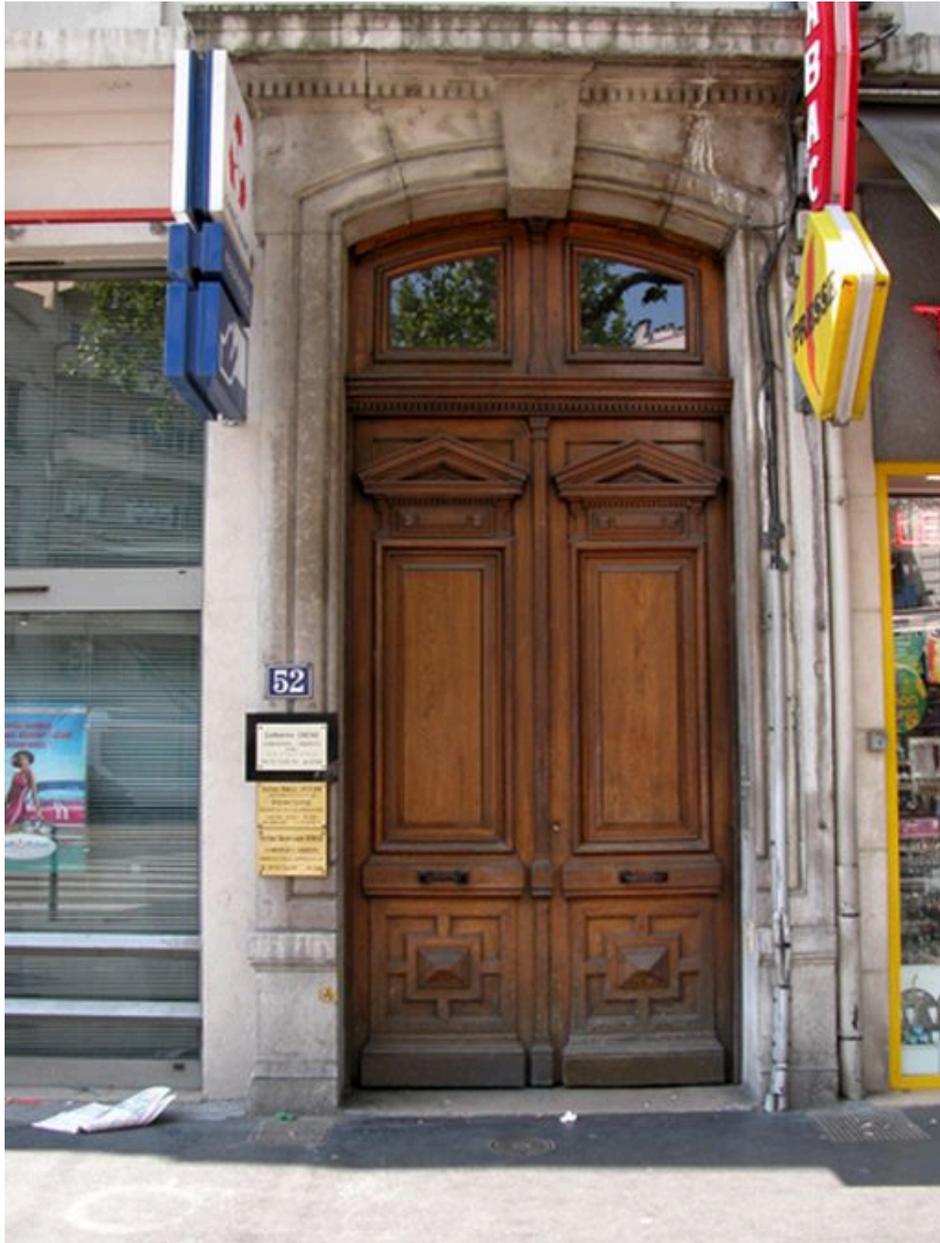
Porte d'entrée
Phot. Maryannick Chalabi
IVR82_20046904511NUCA

Porte d'entrée

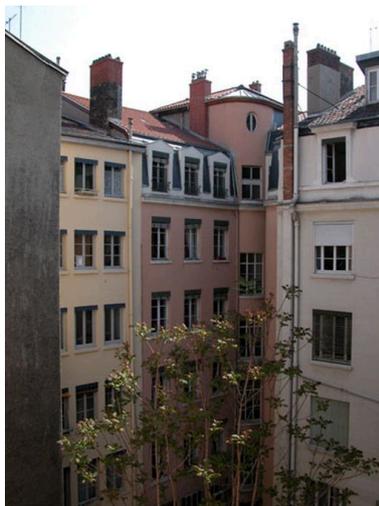
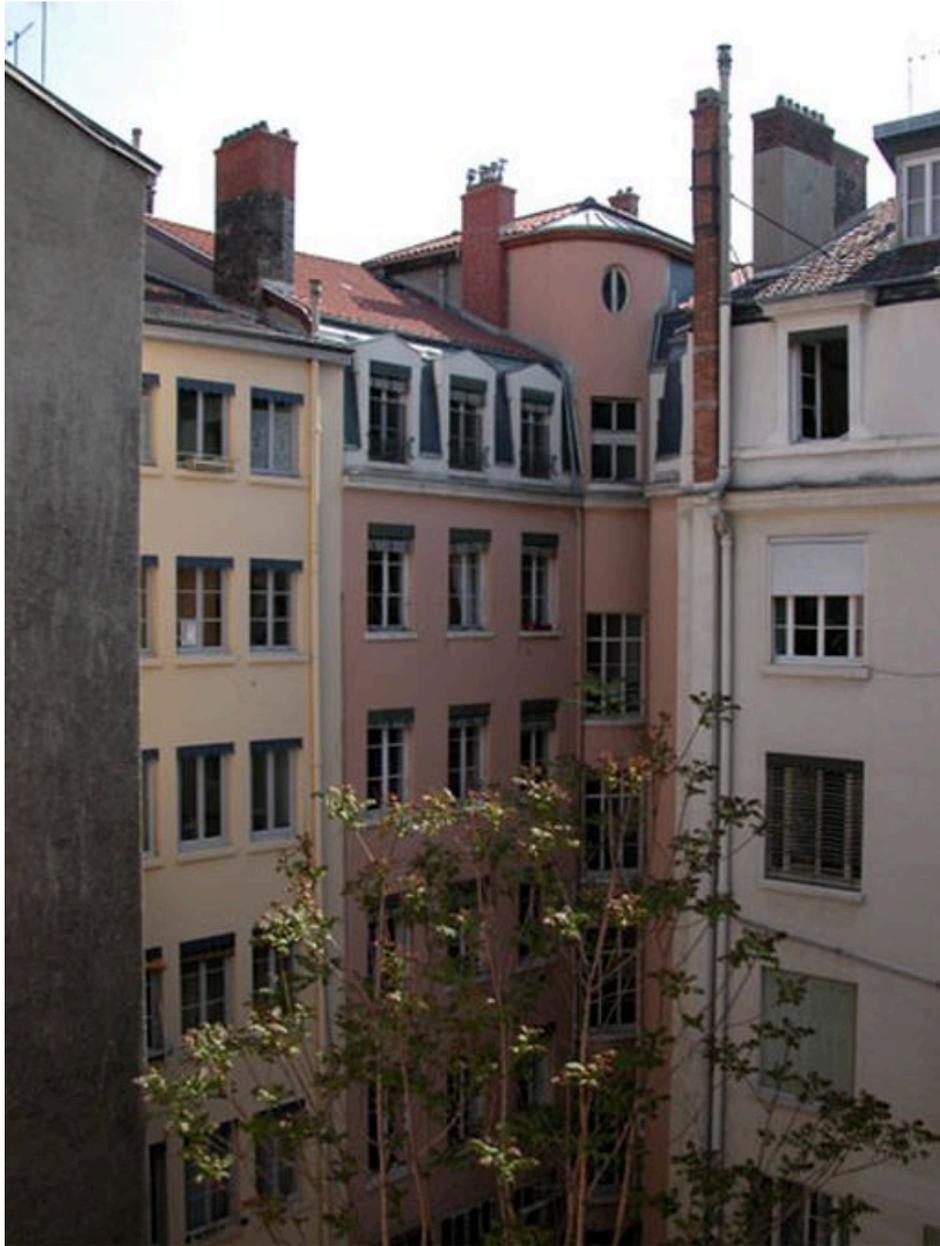
Elévations postérieures
Phot. Maryannick Chalabi
IVR82_20046904666NUCA

Elévations postérieures

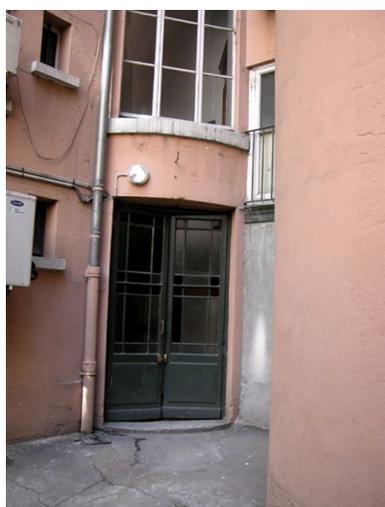
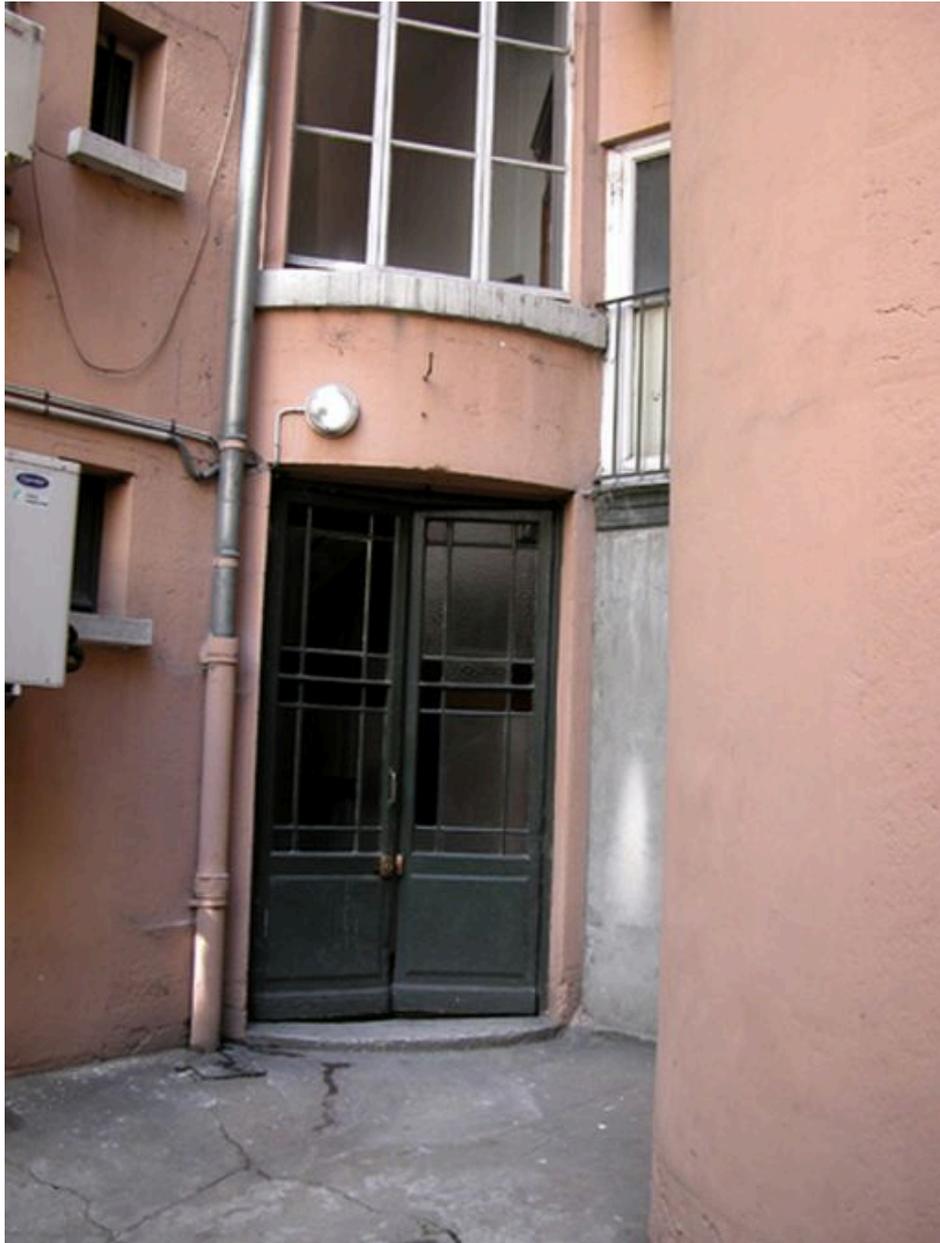
Entrée de l'escalier depuis la cour
Phot. Maryannick Chalabi
IVR82_20046904515NUCA

Entrée de l'escalier depuis la cour

Matériau(x) de couverture : tuile mécanique, zinc en couverture
Étage(s) ou vaisseau(x) : sous-sol, entresol, 3 étages carrés, étage de comble
Élévations extérieures : élévation à travées
Type(s) de couverture : toit à longs pans brisés
Escaliers : escalier demi-hors-oeuvre : escalier tournant à retours avec jour, en maçonnerie

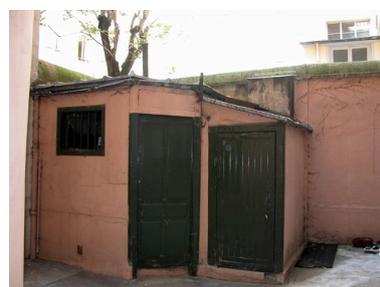
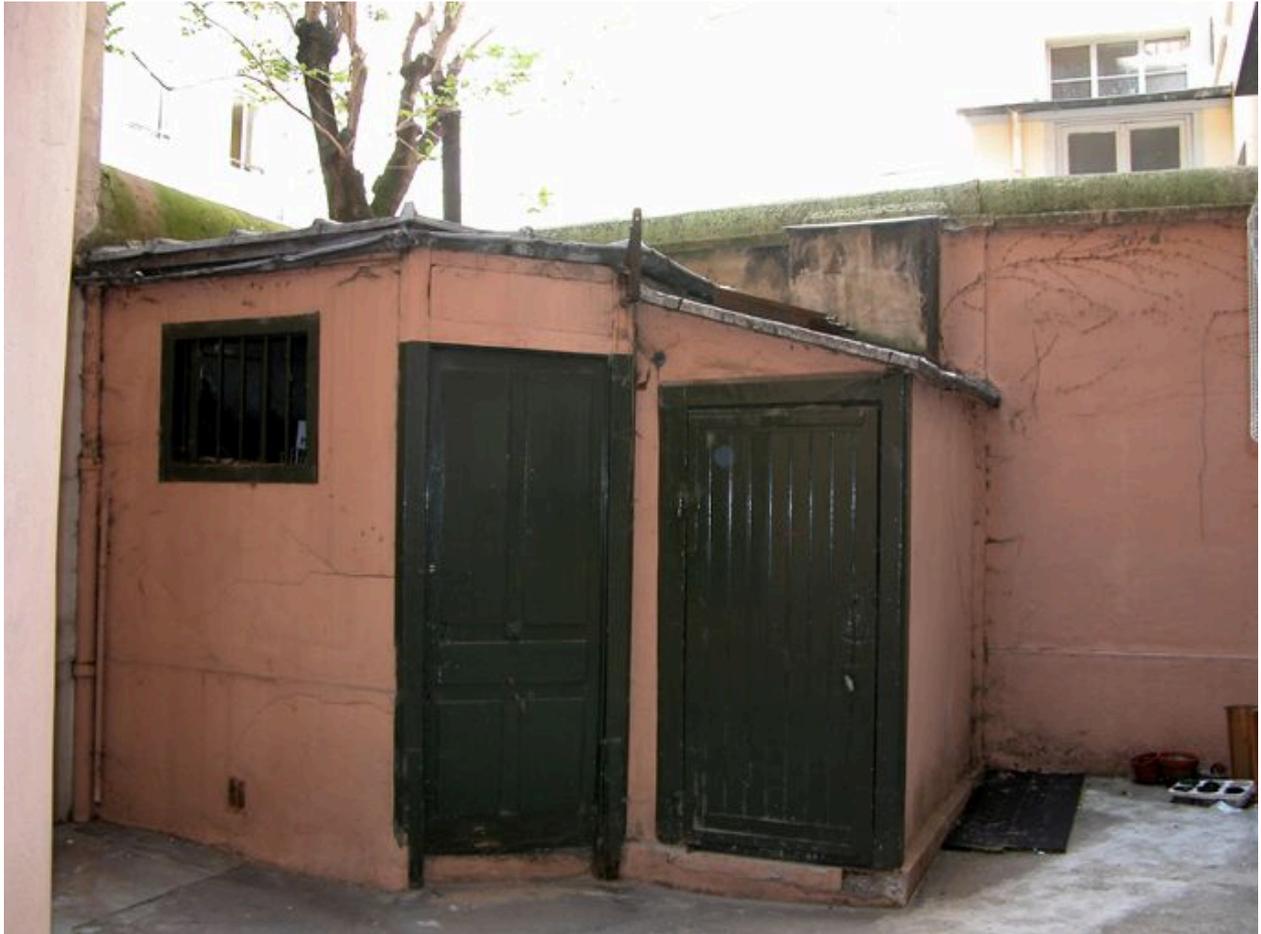
Dépendances sur la cour :
ancien lavoir et toilettes
Phot. Maryannick Chalabi
IVR82_20046904517NUCA

Dépendances sur la cour : ancien lavoir et toilettes

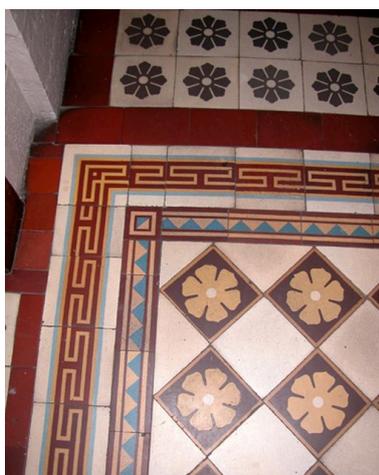
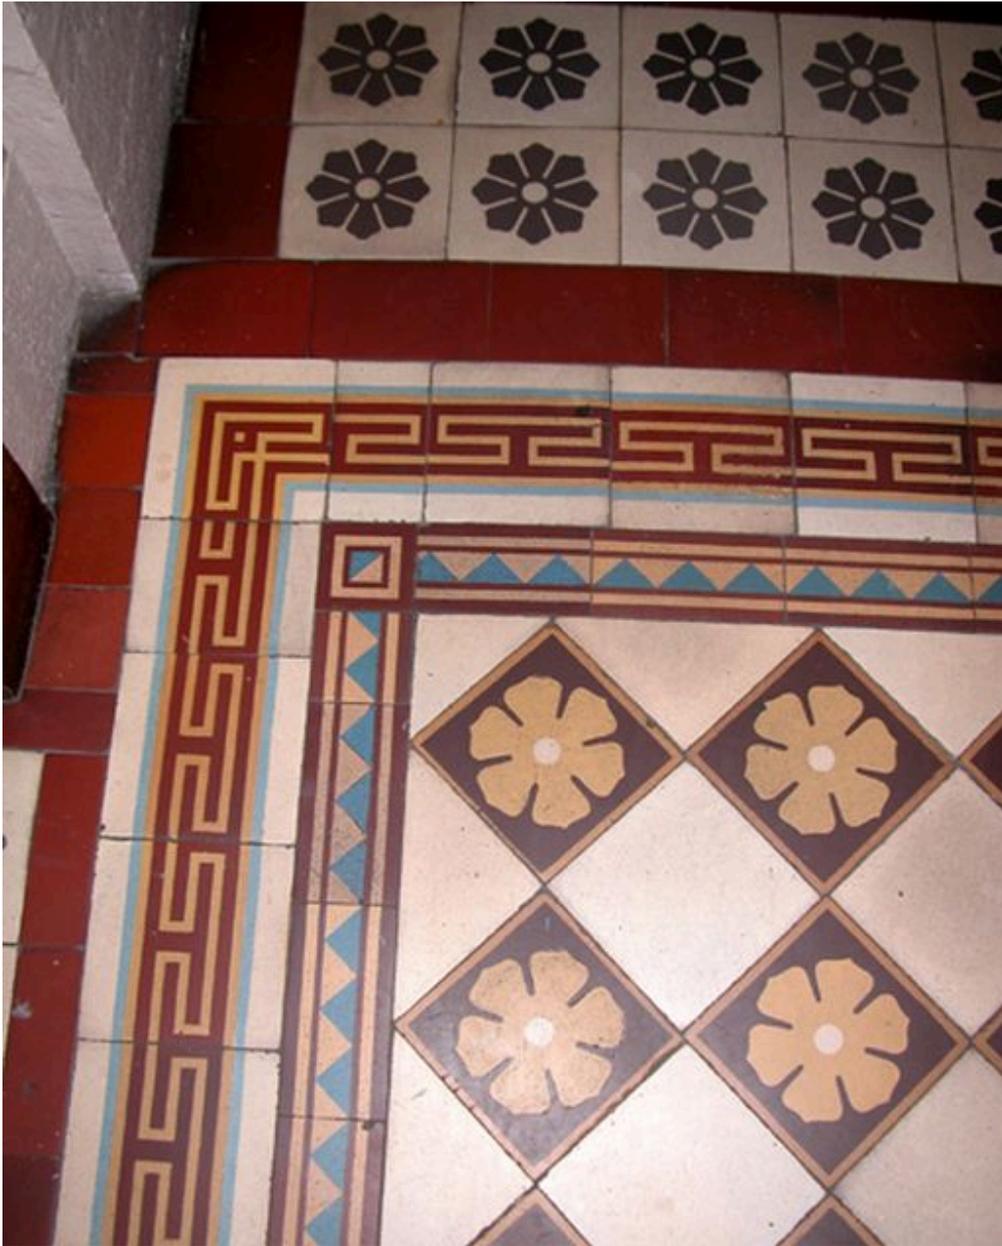
Pavement du vestibule
Phot. Maryannick Chalabi
IVR82_20046904512NUCA

Pavement du vestibule

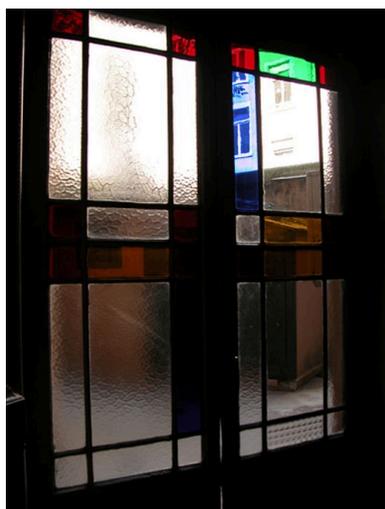
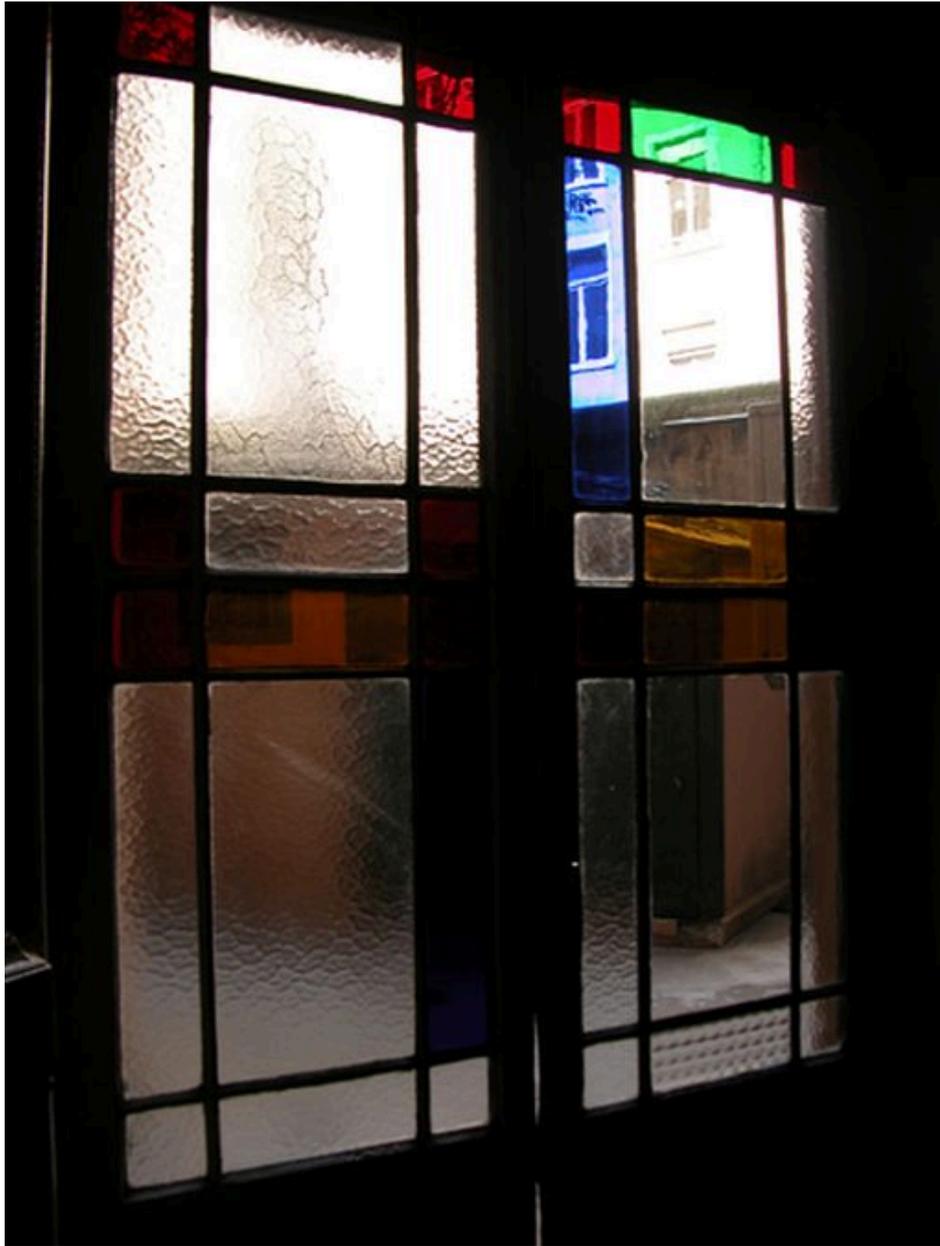
Fenêtre avec vitraux
dans la montée d'escalier
Phot. Maryannick Chalabi
IVR82_20046904513NUCA

Fenêtre avec vitraux dans la montée d'escalier

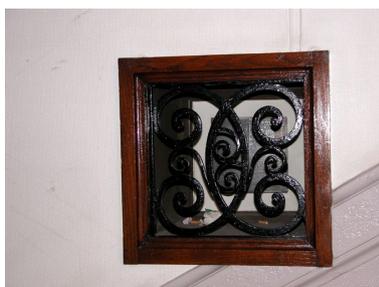
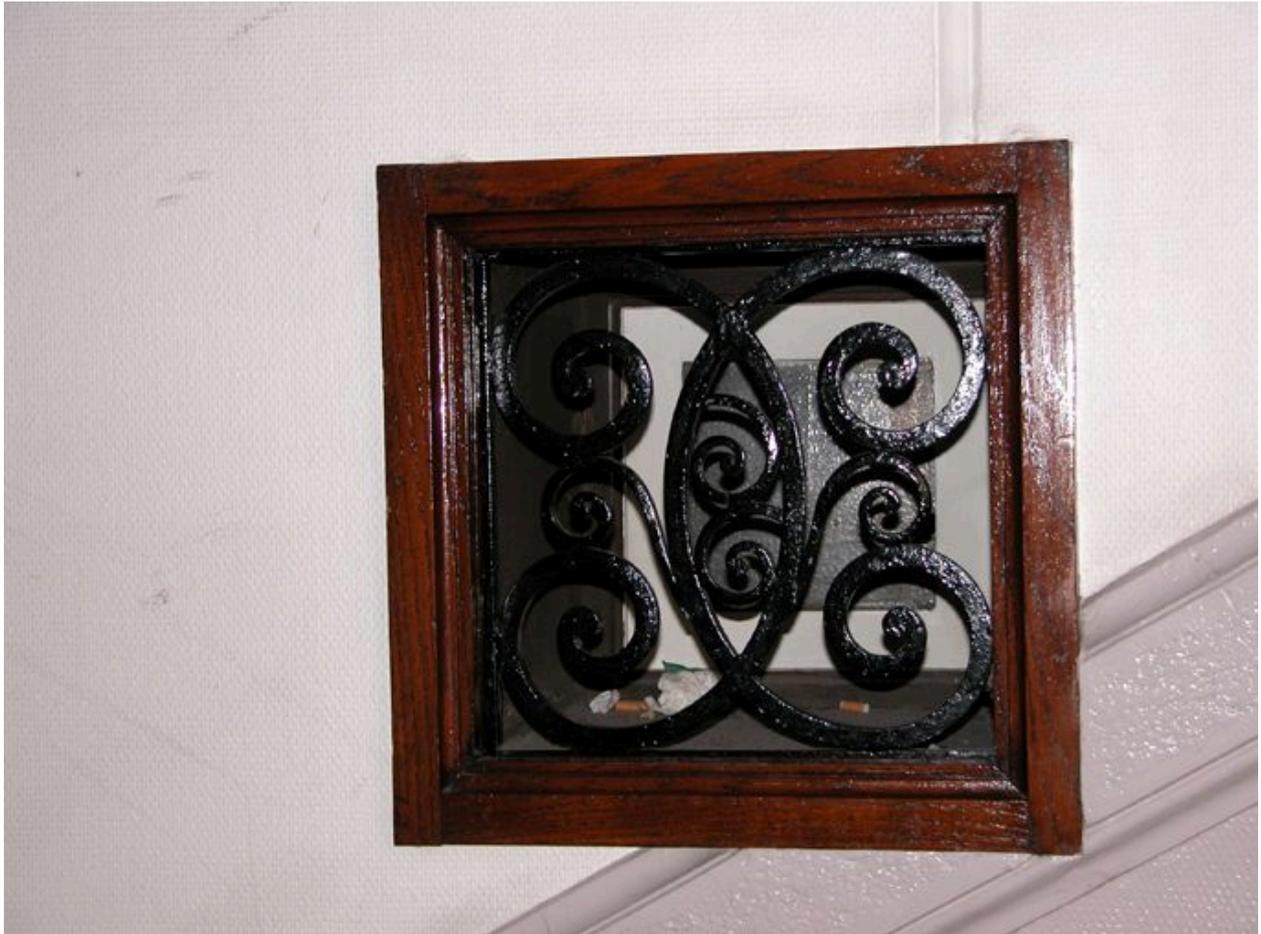
Détail de la grille
d'une baie de l'escalier
Phot. Maryannick Chalabi
IVR82_20046904522NUCA

Détail de la grille d'une baie de l'escalier

Techniques : ferronnerie

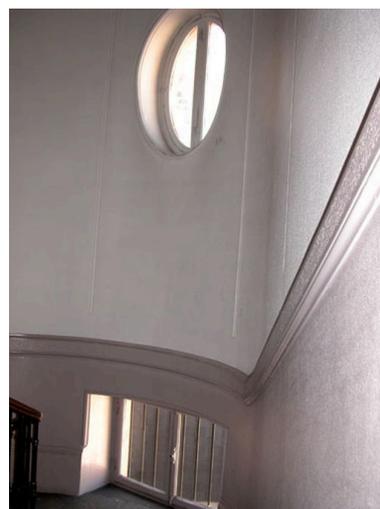
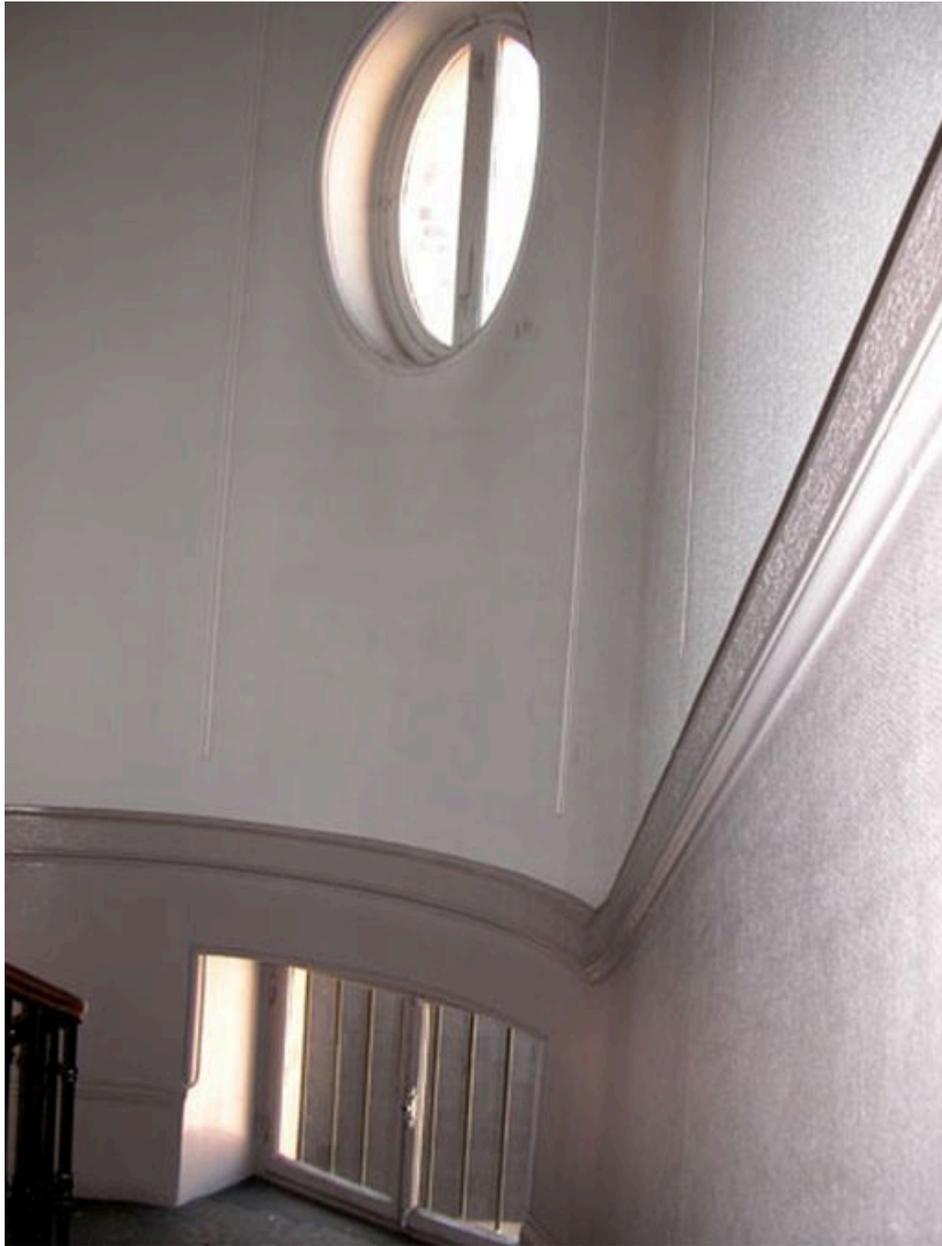
Oeil de boeuf du dernier
niveau de la cage d'escalier
Phot. Maryannick Chalabi
IVR82_20046904514NUCA

Oeil de boeuf du dernier niveau de la cage d'escalier
