Rhône-Alpes, Loire
Montbrison

Ensemble de 6 verrières géométriques et d'une rose (baies 103 à 108, baie 117)

Numéro de dossier : IM42002046
Date de l'enquête initiale : 2004
Date(s) de rédaction : 2010
Cadre de l'étude : inventaire topographique
Degré d'étude : étudié

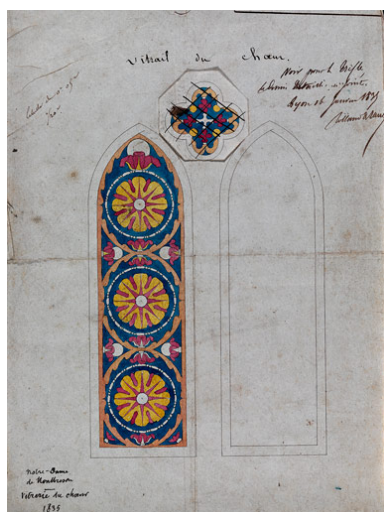
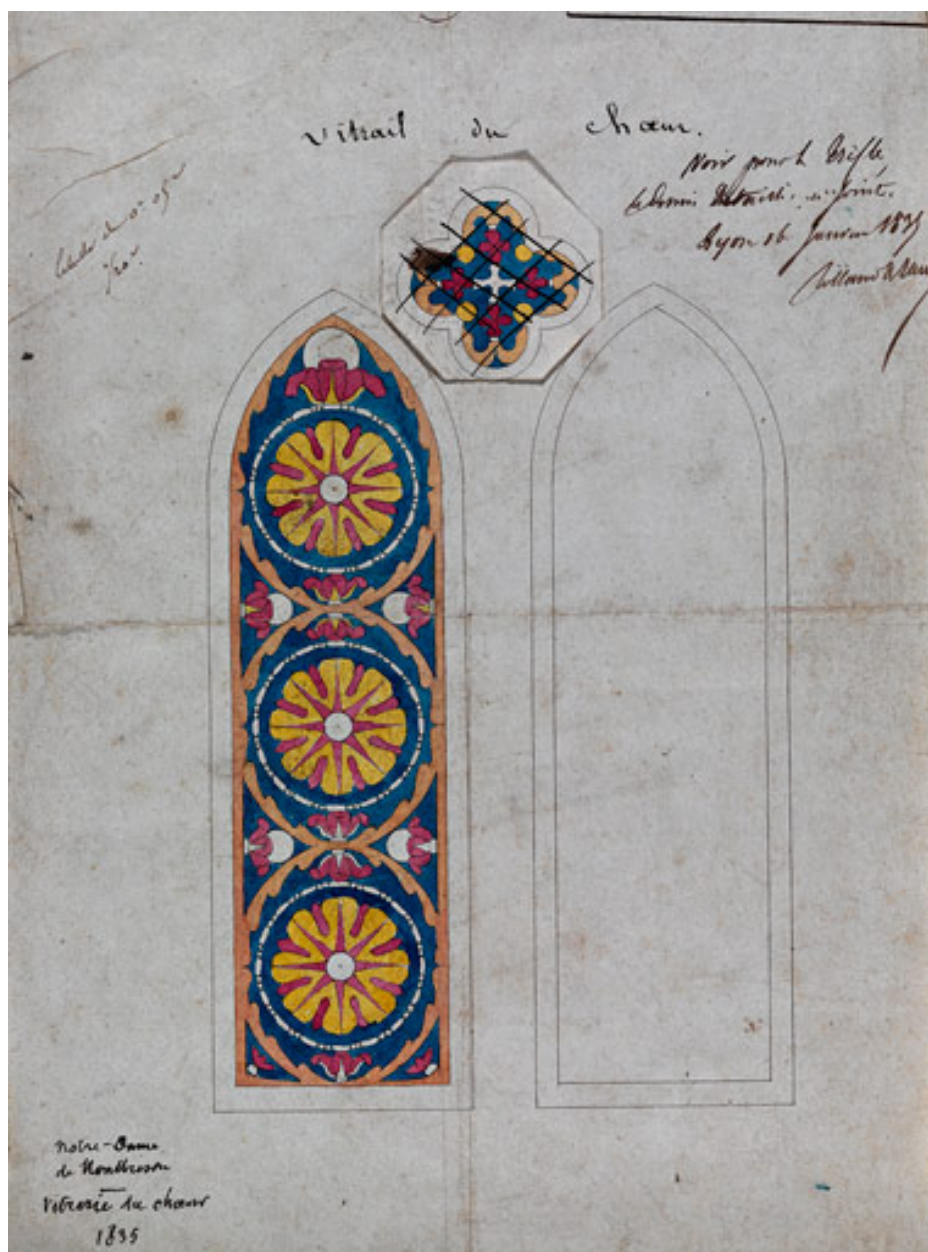
Eglise de.. Vitrail du chœur. Voir pour le trèfle le dessin détaillé ci-joint. [Vue avec la retombe sur le trèfle fermée]. Dessin : encre (plume) et gouache sur papier. Ech. 1/20e. 29,6x21,4 cm. Lyon, 16 janvier 1835. B Diana Montbrison. Soubassement 7
Phot. Eric Dessert
IVR82_20104200346NUCA

Eglise de.. Vitrail du chœur. Voir pour le trèfle le dessin détaillé ci-joint. [Vue avec la retombe sur le trèfle fermée].
Dessin : encre (plume) et gouache sur papier. Ech. 1/20e. 29,6x21,4 cm. Lyon, 16 janvier 1835. B Diana Montbrison.
Soubassement 7

- **Bibl. Diana. Soubassement 7. Eglise de... / Vitrail du chœur. Voir pour le trèfle le dessin**
Bibl. Diana. Soubassement 7. Eglise de... / Vitrail du chœur. Voir pour le trèfle le dessin détaillé ci-joint. Lyon 16 janvier 1835. signé Rolland Drav... (Deravet ?). Dessin : encre (plume) et gouache sur papier. Ech. 1/20e. 29,6x21,4 cm. Mention ajoutée postérieurement (de la main de J.-B. Dulac ?) : 'Notre-Dame de Montbrison. Vitrierie du chœur. 1835'. Le document semble coupé en deux (titre 'Eglise de...' incomplet).
- **Bibl. Diana. Soubassement 7. Eglise N. D. de Montbrison. Treffle [sic] supérieur du vitrail du**
Bibl. Diana. Soubassement 7. Eglise N. D. de Montbrison. Treffle [sic] supérieur du vitrail du chœur. Dessin pour (ou par ?) l'entrepreneur, Lyon 16 janvier 1835. Signé Rolland Drav... (Deravet ?). Dessin : encre (plume) et gouache sur papier. Ech. 1/5e. 29,6x19,7 cm.

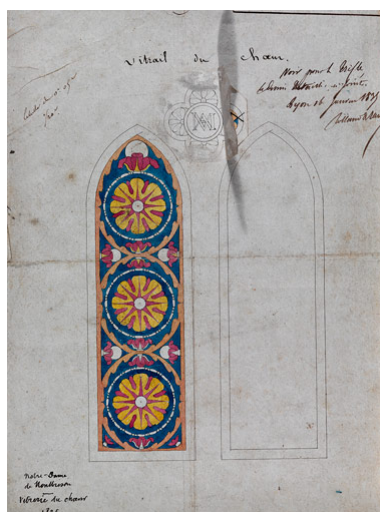
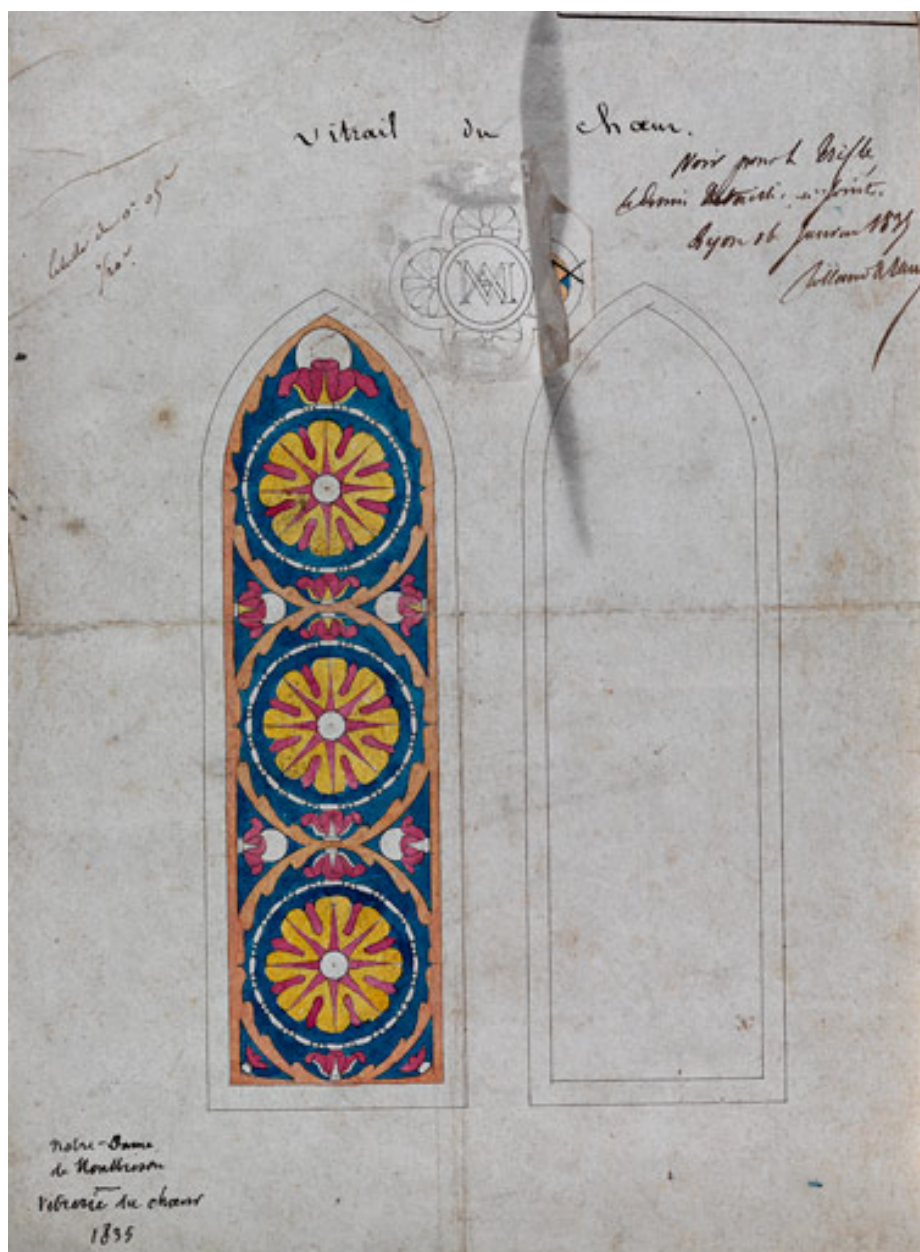
Eglise de.. Vitrail du chœur. Voir pour le trèfle le dessin détaillé ci-joint. [Vue avec la retombe sur le trèfle ouverte]. Dessin : encre (plume) et gouache sur papier. Ech. 1/20e. 29,6x21,4 cm. Lyon, 16 janvier 1835. B Diana Montbrison. Soubassement 7
Phot. Eric Dessert
IVR82_20104200347NUCA

Eglise de.. Vitrail du chœur. Voir pour le trèfle le dessin détaillé ci-joint. [Vue avec la retombe sur le trèfle ouverte].
Dessin : encre (plume) et gouache sur papier. Ech. 1/20e. 29,6x21,4 cm. Lyon, 16 janvier 1835. B Diana Montbrison.
Soubassement

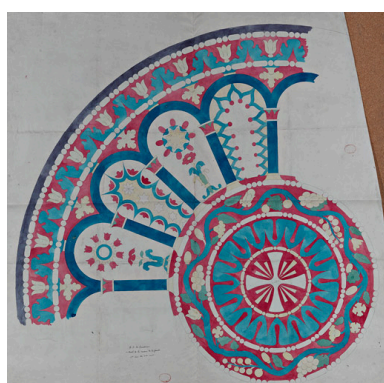
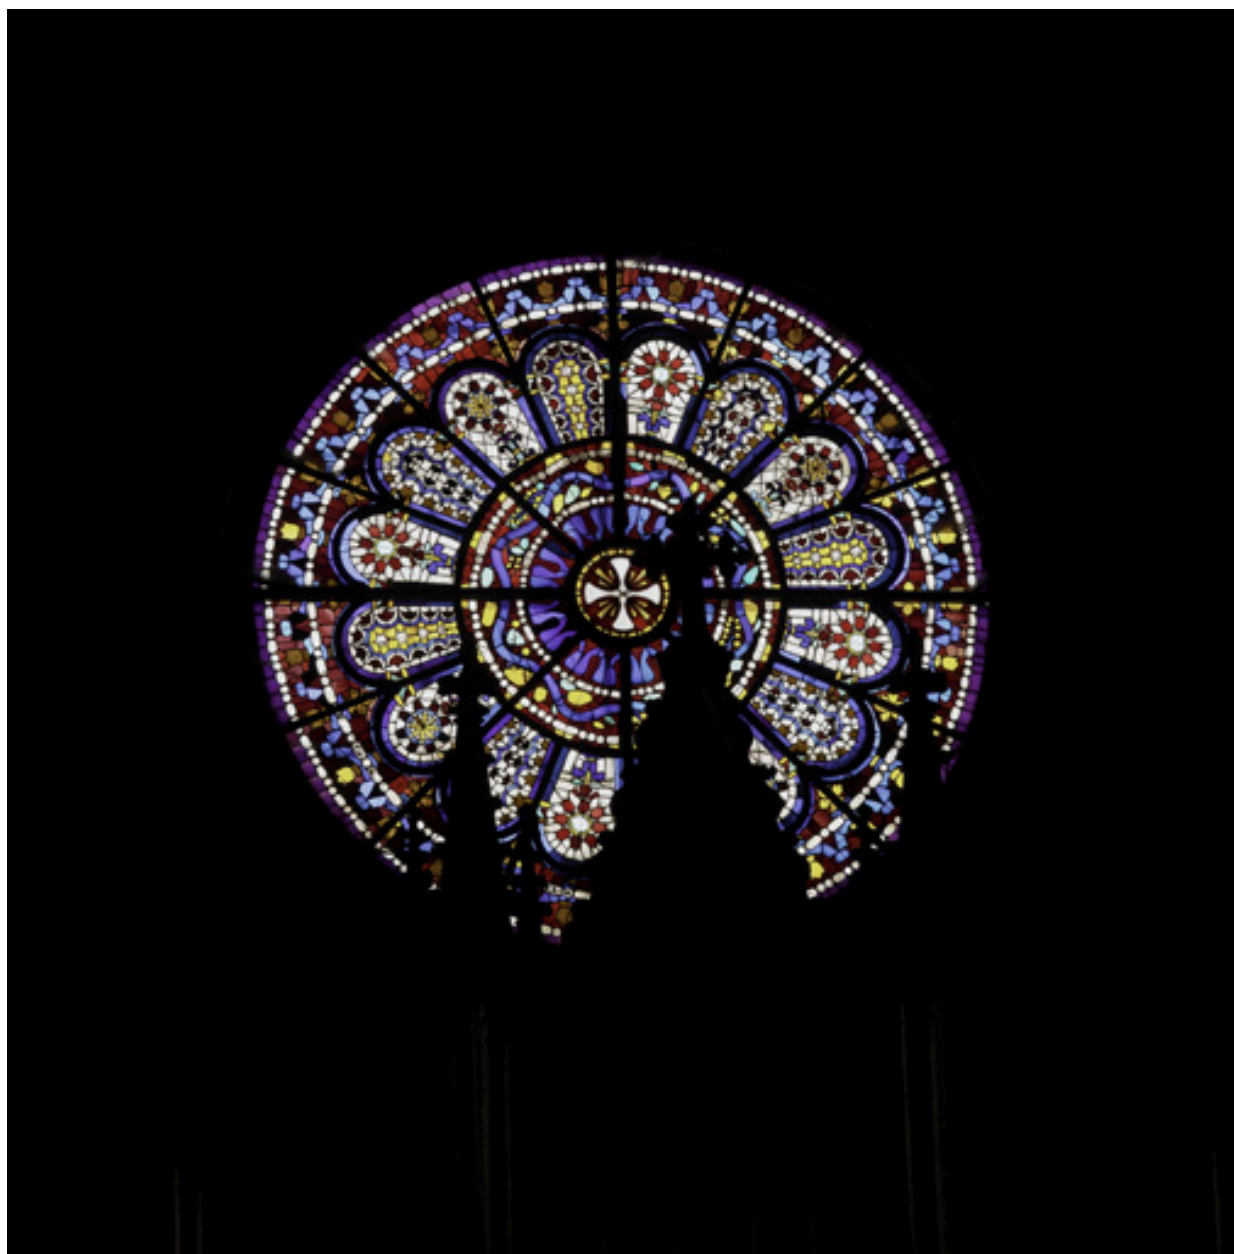
Vue d'ensemble de la rose (baie 117).
Phot. Eric Dessert,
Phot. Didier Gourbin
IVR82_20054200031NUCA

Vue d'ensemble de la rose (baie 117).

Baies 103, 104 : 2 lancettes en arc brisé et un oculus à quatre lobes. Baies 105 à 108 : 3 lancettes en arc brisé (lancette centrale plus haute). Rose : 8 compartiments divisés en 2, formant en tout 16 pétales. Verre coloré (bleu, orange, rouge, blanc).

Baies 103, 104 : décor géométrique dans des mandorles : croix, IHS. Baies 105, 106 : décor géométrique identique au précédent et fleurons stylisés, décor végétal. Baies 107, 108 : décor géométrique : fleurs stylisées, cercles superposés. Rose : une croix au centre, guirlande, motif rayonnant, motif rappelant un ostensor stylisé, ornement géométrique, ornement végétal.

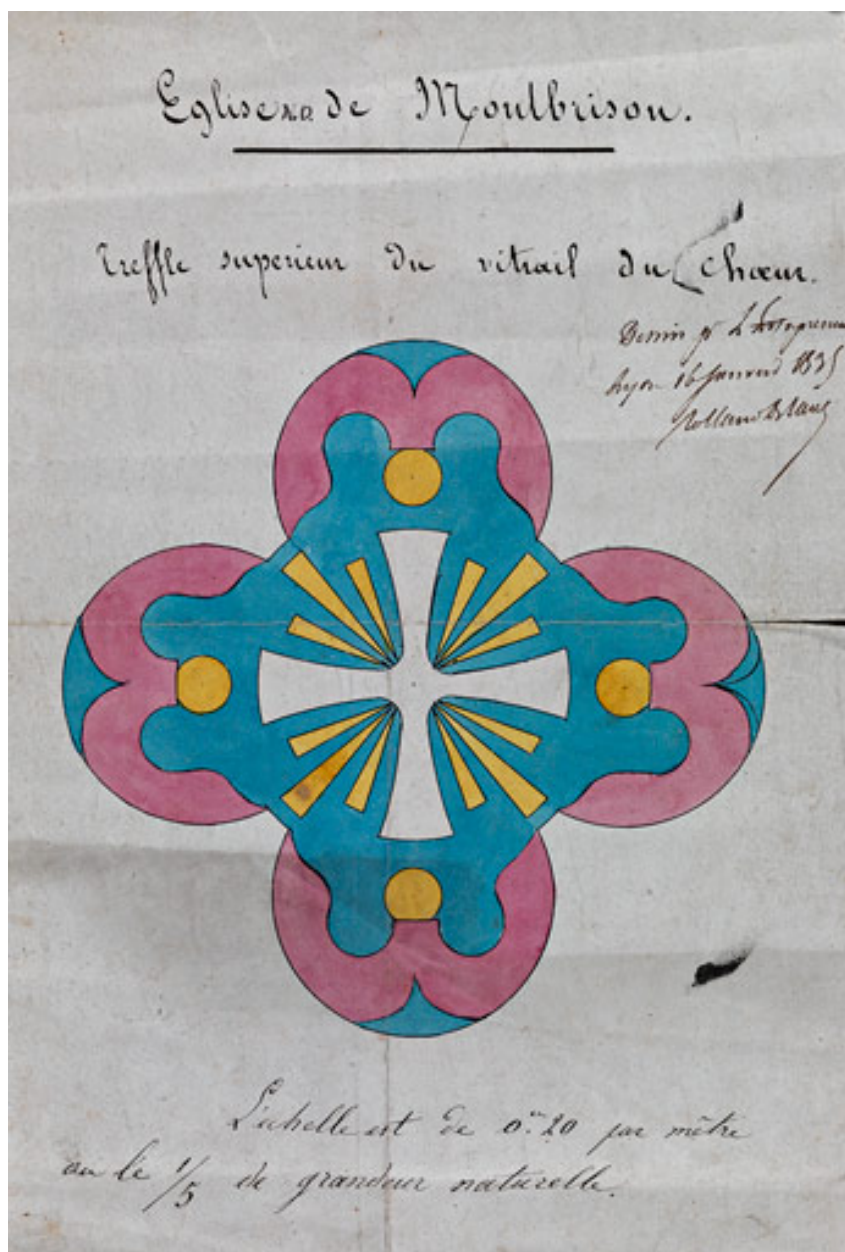
Eglise N. D. de Montbrison. Treffle [sic] supérieur du vitrail du chœur. Dessin : encre (plume) et gouache sur papier. Ech. 1/5e. 29,6x19,7 cm. Lyon, 16 janvier 1835. B Diana Montbrison. Soubassement 7
Phot. Eric Dessert
IVR82_20104200345NUCA

Eglise N. D. de Montbrison. Treffle [sic] supérieur du vitrail du chœur. Dessin : encre (plume) et gouache sur papier. Ech. 1/5e. 29,6x19,7 cm. Lyon, 16 janvier 1835. B Diana Montbrison. Soubassement 7

- **Bibl. Diana. Soubassement 7. Eglise N. D. de Montbrison. Treffle [sic] supérieur du vitrail du**
Bibl. Diana. Soubassement 7. **Eglise N. D. de Montbrison. Treffle [sic] supérieur du vitrail du chœur.**
Dessin pour (ou par ?) l'entrepreneur, Lyon 16 janvier 1835. Signé Rolland Drav... (Deravet ?). Dessin : encre (plume) et gouache sur papier. Ech. 1/5e. 29,6x19,7 cm.
- **Bibl. Diana. Soubassement 7. Eglise N. D. de Montbrison. Treffle [sic] supérieur du vitrail du**
Bibl. Diana. Soubassement 7. **Eglise N. D. de Montbrison. Treffle [sic] supérieur du vitrail du chœur.**
Dessin pour (ou par ?) l'entrepreneur, Lyon 16 janvier 1835. Signé Rolland Drav... (Deravet ?). Dessin : encre (plume) et gouache sur papier. Ech. 1/5e. 29,6x19,7 cm.

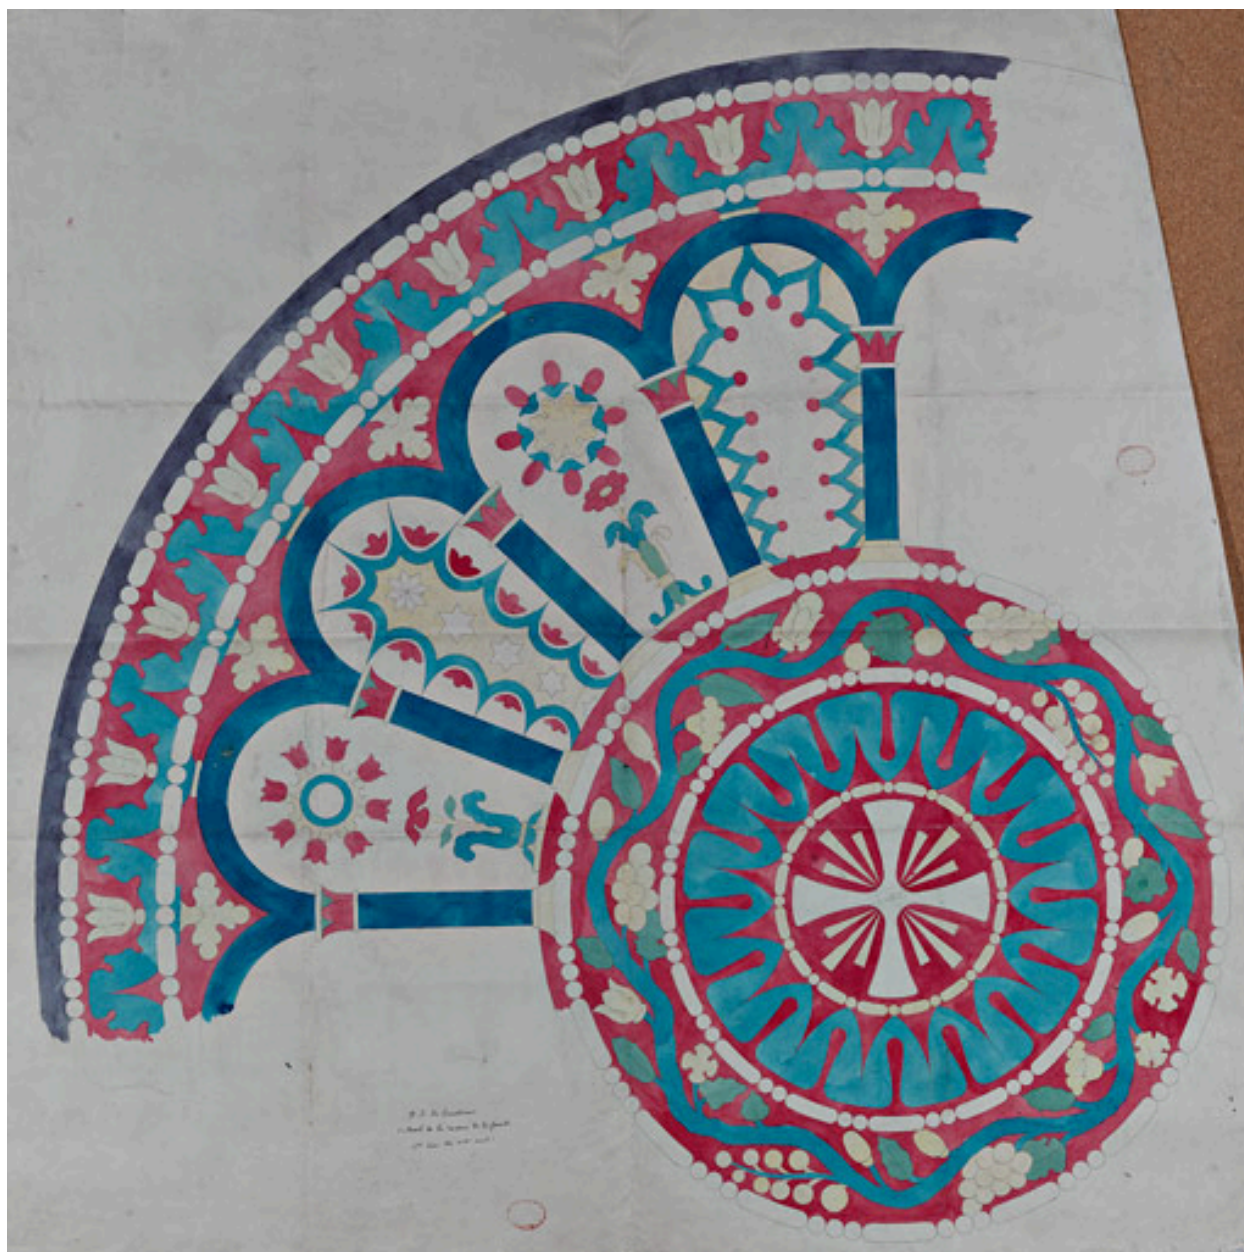
[Modèle du quart supérieur gauche de la rosace de la collégiale de Montbrison]. Dessin : encre (plume) et gouache sur papier. Pas d'échelle. 84,6x84 cm. 1835 ? B Diana Montbrison. Soubassement 7
Phot. Eric Dessert
IVR82_20104200372NUCA

[Modèle du quart supérieur gauche de la rosace de la collégiale de Montbrison]. Dessin : encre (plume) et gouache sur papier. Pas d'échelle. 84,6x84 cm. 1835 ? B Diana Montbrison. Soubassement 7

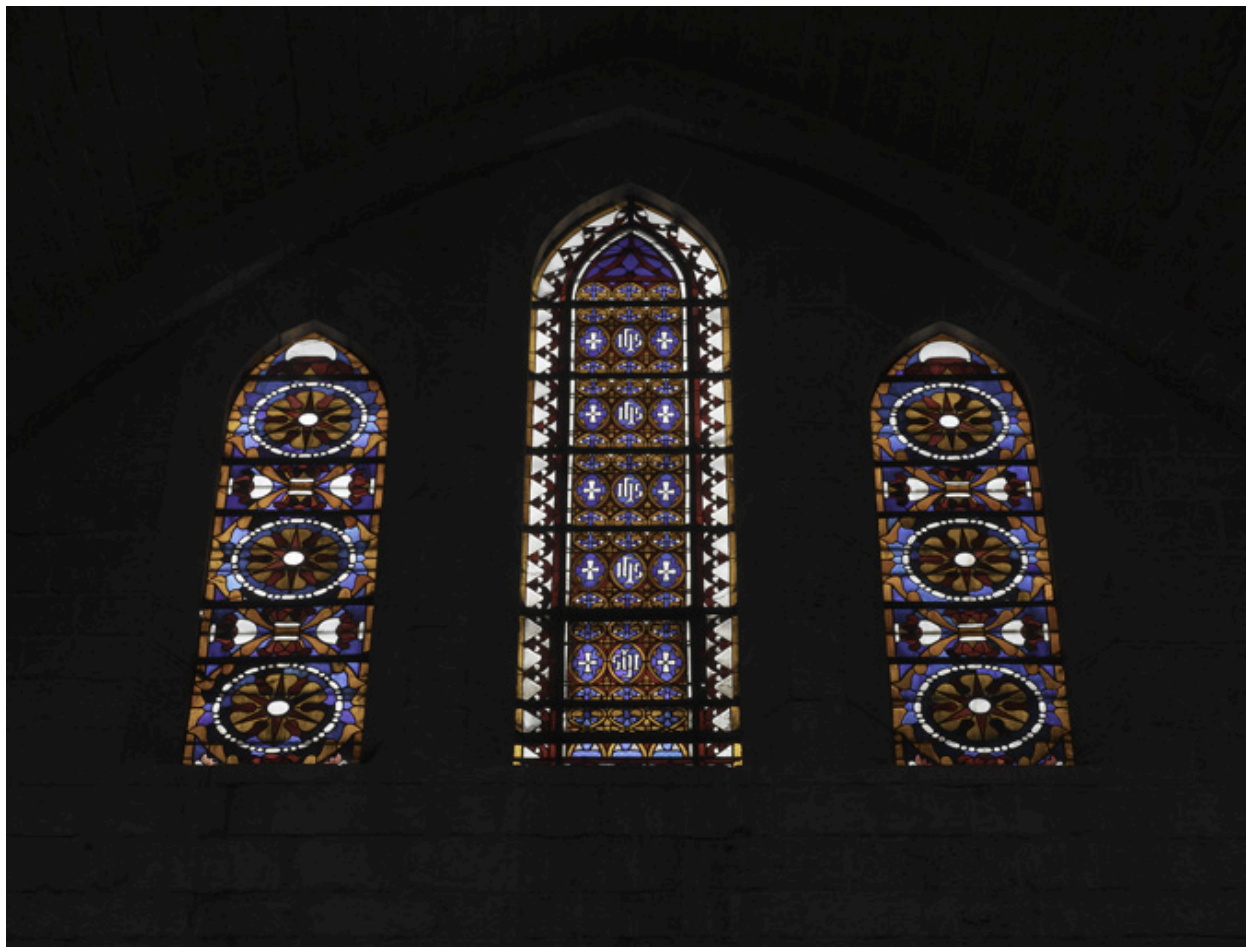
Vue d'ensemble de la baie 105 ou 106.
