Lyon 7e
70 rue Béchevelin

Garage de réparation automobile dit garage de la rive gauche actuellement entrepôts Yves Pertosa et prestige sanitaire

Numéro de dossier : IA69001306
Date de l'enquête initiale : 2010
Date(s) de rédaction : 2010
Cadre de l'étude : enquête thématique régionale Patrimoine industriel
Degré d'étude : monographié

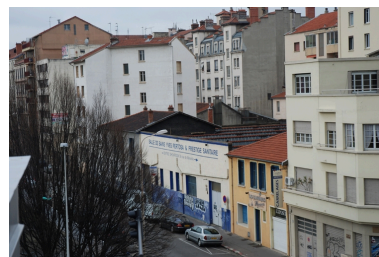
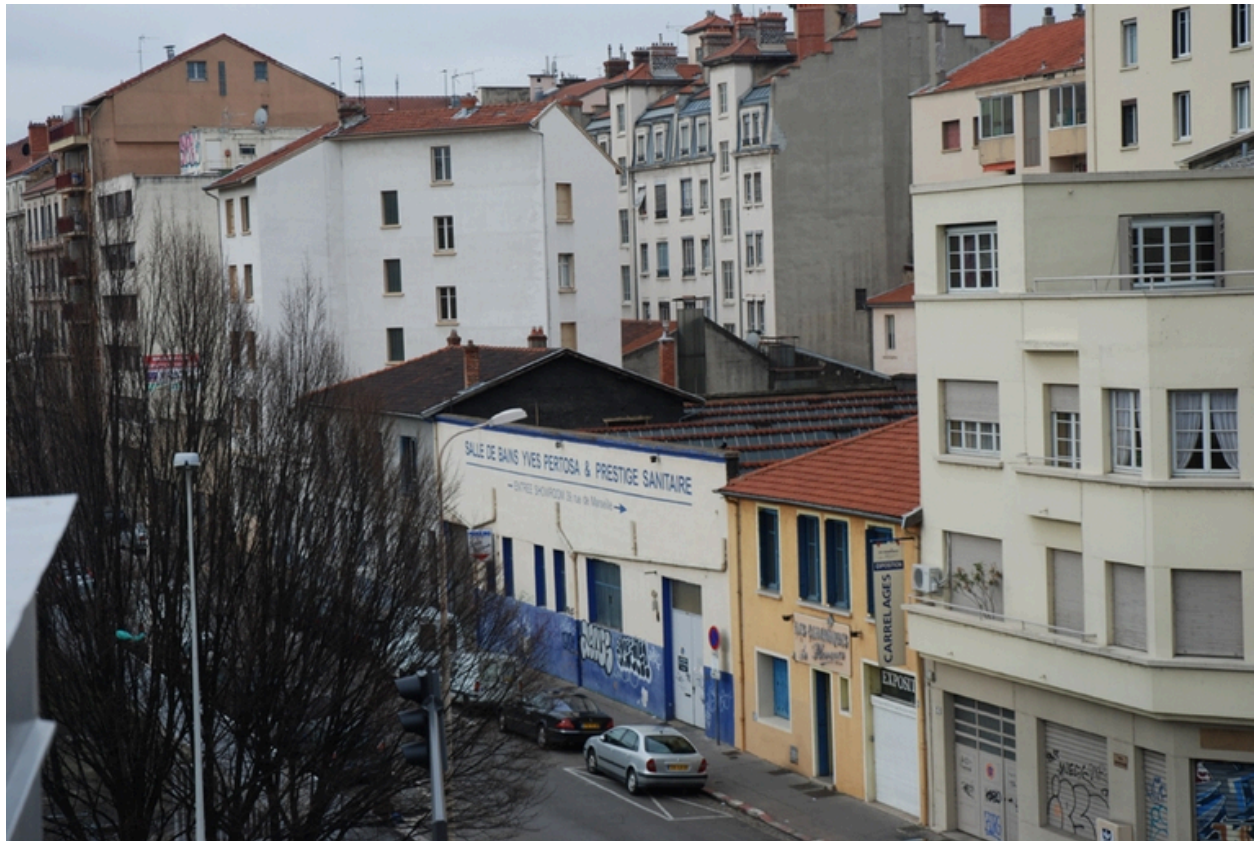
Vue nord-est : shed en toiture
Phot. Nadine Halitim-Dubois
IVR82_20126900431NUCA

Vue nord-est : shed en toiture

Atelier en rez-de-chaussée en coeur d'îlot, en mâchefer, avec une charpente métallique (poutres à croisillons) et shed.

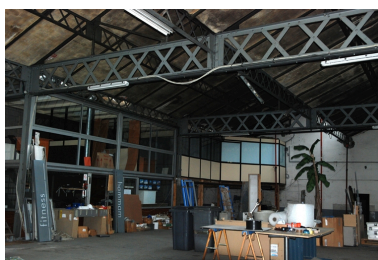
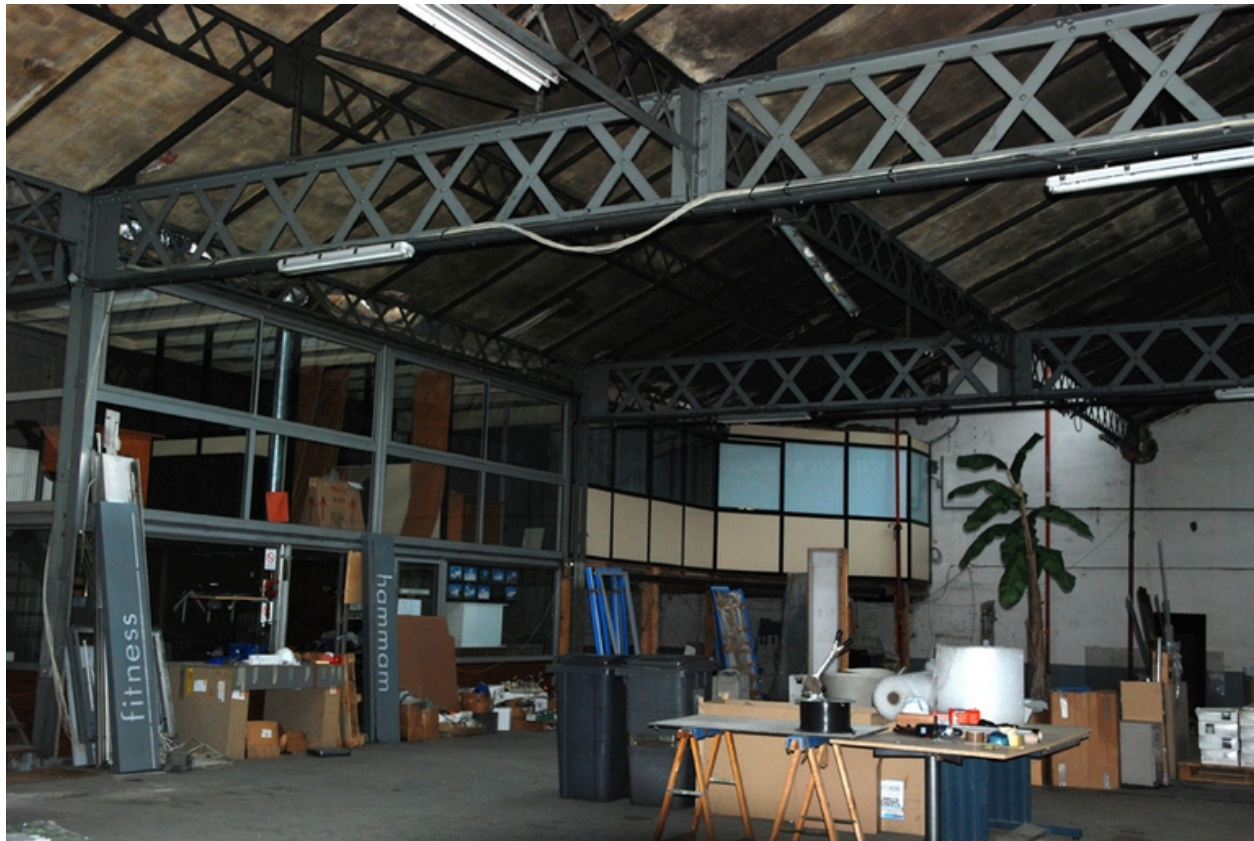
Vue d'ensemble des ateliers avec
structure métallique en charpente
Phot. Nadine Halitim-Dubois
IVR82_20126900433NUCA

Vue d'ensemble des ateliers avec structure métallique en charpente

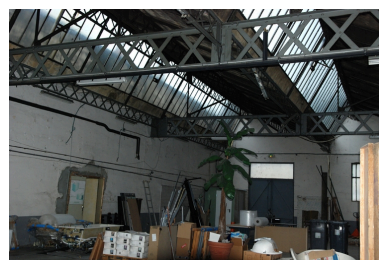
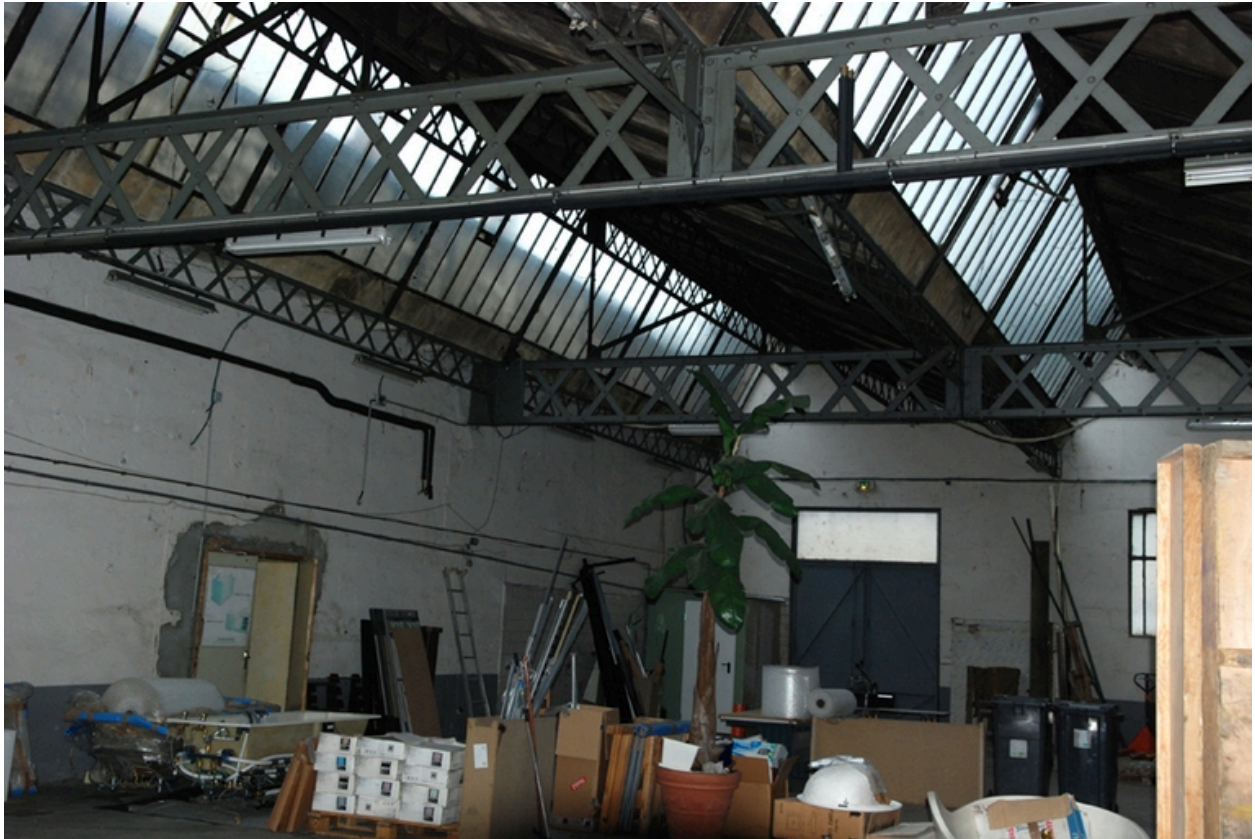
Détail charpente
Phot. Nadine Halitim-Dubois
IVR82_20126900434NUCA

Détail charpente

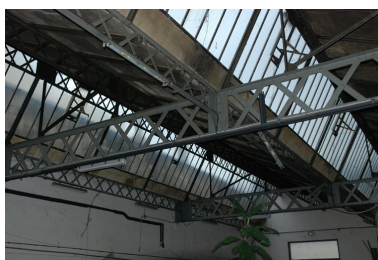
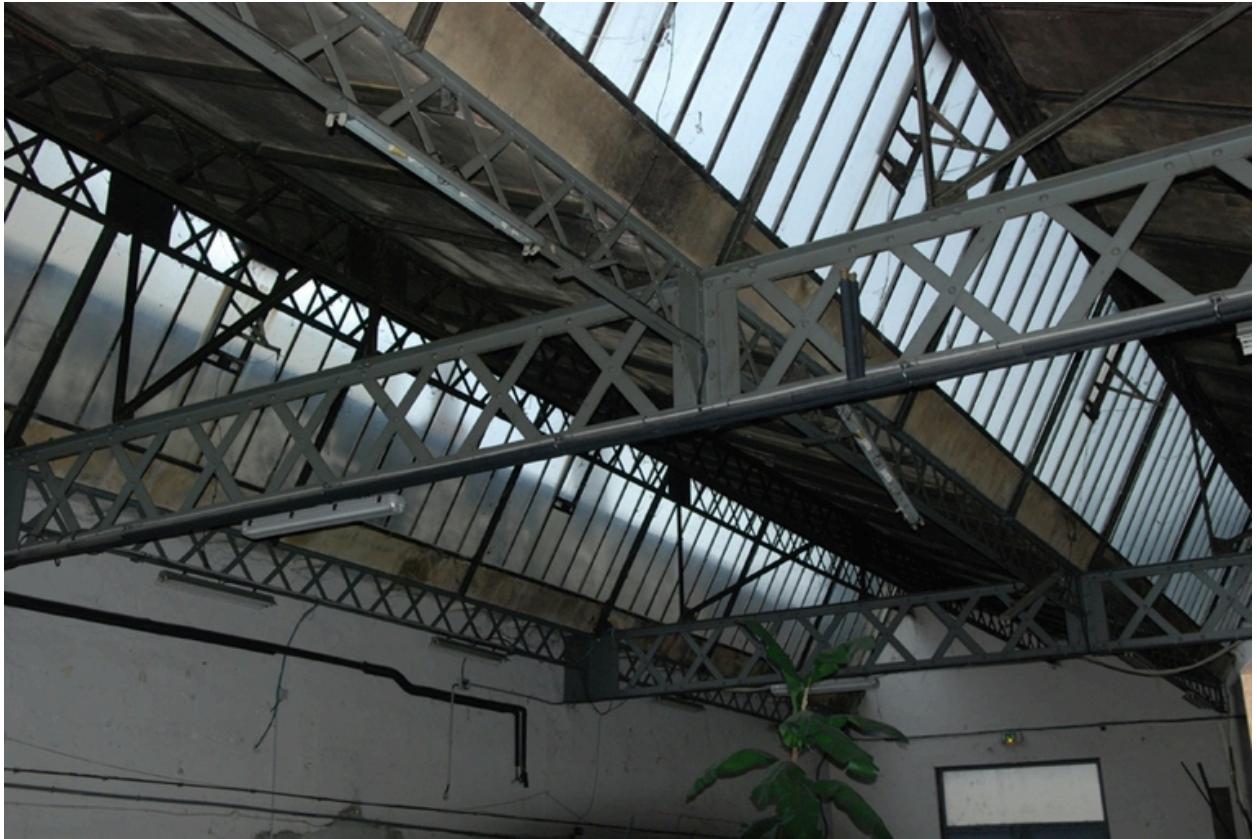
Détail poutre métallique à croisillons
Phot. Nadine Halitim-Dubois
IVR82_20126900436NUCA

Détail poutre métallique à croisillons

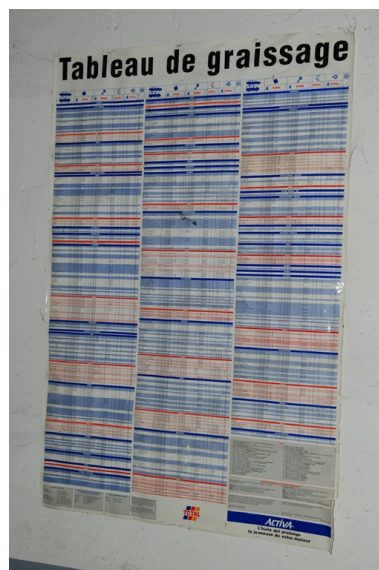
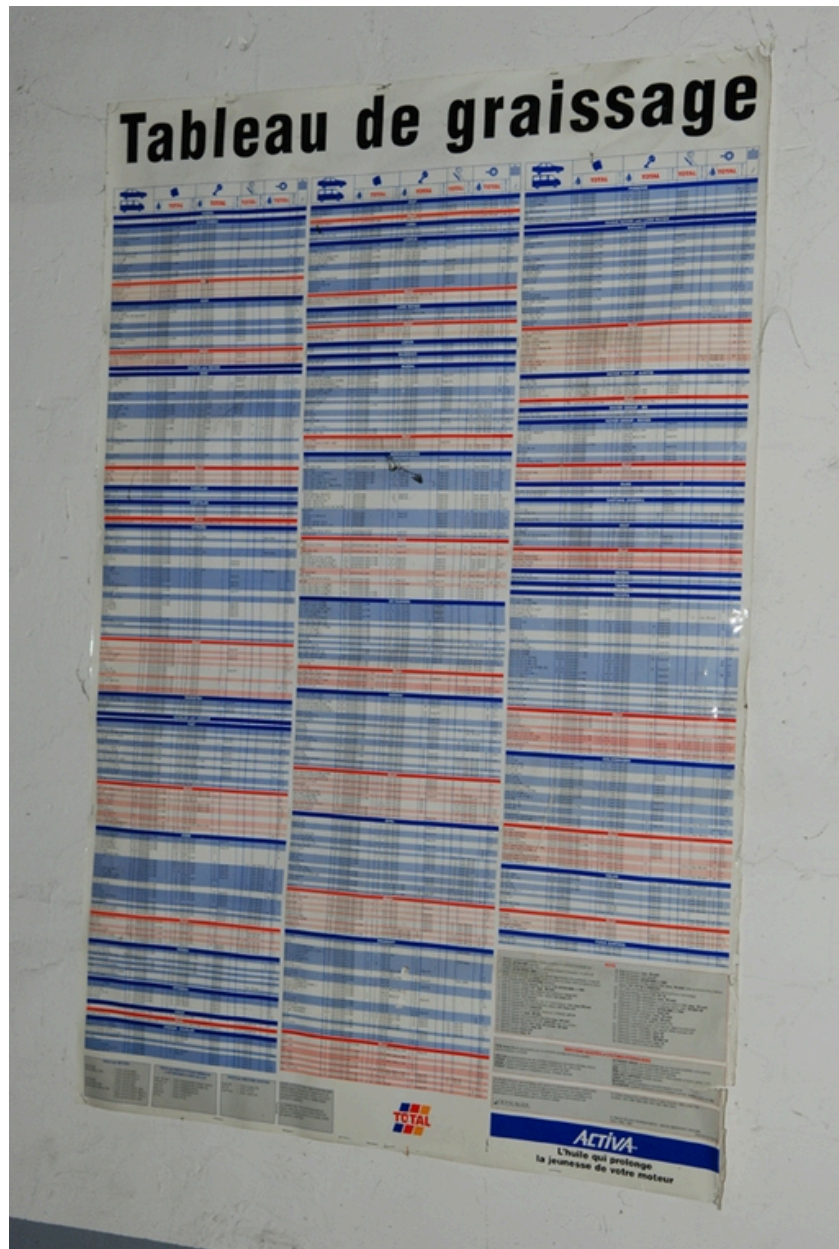
Panneau de graissage
de l'ancien garage
Phot. Nadine Halitim-Dubois
IVR82_20126900437NUCA

Panneau de graissage de l'ancien garage

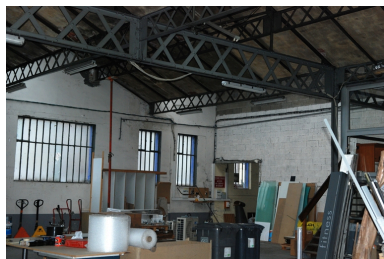
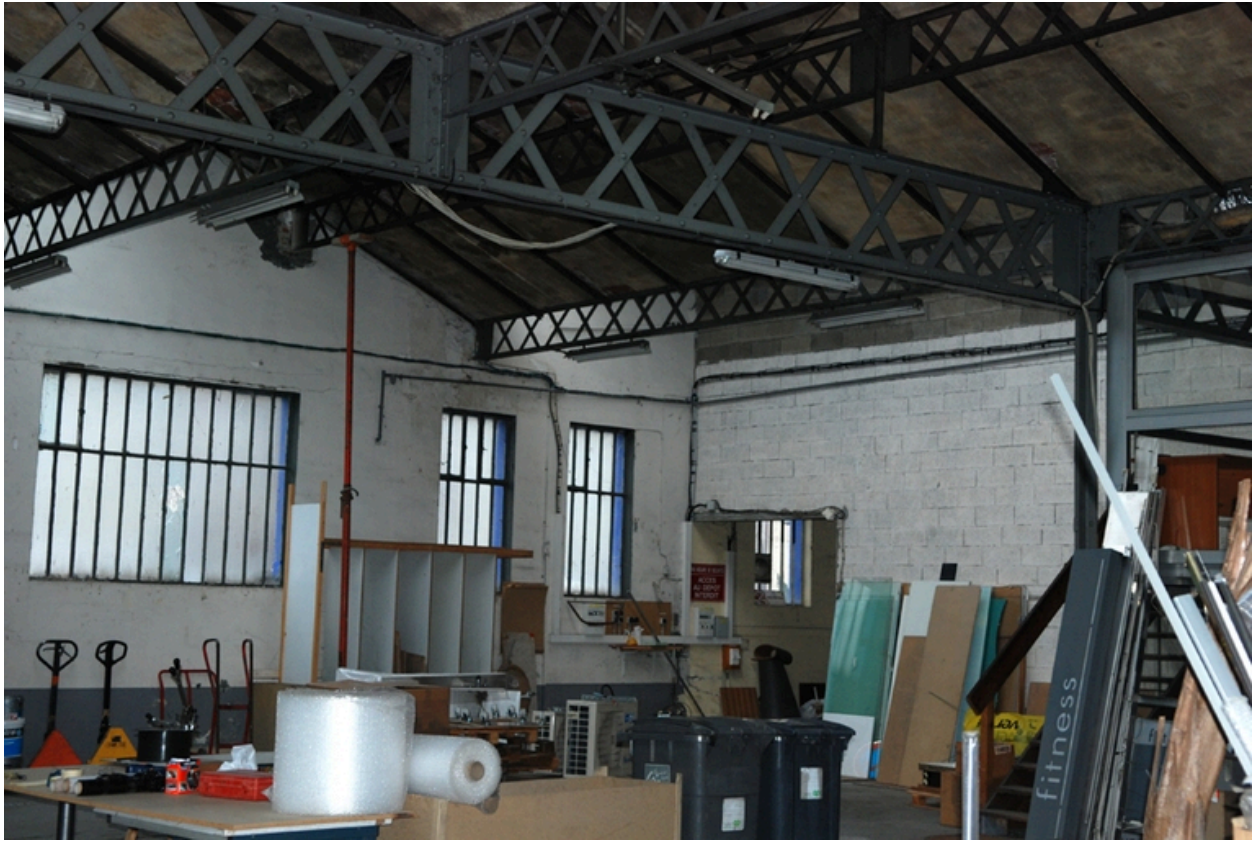
Baies rectangulaires
Phot. Nadine Halitim-Dubois
IVR82_20126900438NUCA

Baies rectangulaires
