## Bains Douches Bourgogne et théâtre dit TNG du 9e arrondissement

Numéro de dossier : IA69001832  
Date de l'enquête initiale : 2025  
Date(s) de rédaction : 2025  
Cadre de l'étude : enquête thématique régionale Patrimoine industriel  
Degré d'étude : recensé

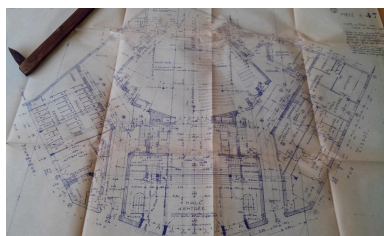
Plan du théâtre et des bains-  
 douches Bourgogne-Vaise  
 (AC Lyon 480WP/47/4, 1933)  
 Phot. Nadine Halitim-Dubois  
 IVR84\_20256902102NUCA

Les bains-douches sont disposés sur l'aile gauche du théâtre. A l'origine, indiqué sur le plan, la partie cabines femmes comprend 31 cabines douches en rez-de-chaussée. La partie cabines hommes comprend également 31 cabines, localisées au deuxième étage. Le rapport de 1977, ne mentionne que trois bains et 10 douches disponibles au rez-de-chaussée. L'intérieur des bâtiments est signalé comme étant à refaire indiquant "la chute de matériaux pouvant être un réel danger". La visite du site a permis de vérifier que seuls les bains-douches femmes du rez-de-chaussée sont encore en place avec seulement 20 cabines (douches, bains et WC), le carrelage marron (carré central cf photo) rappel l'ancienne travée de douches disparues qui était indiqué sur le plan de 1933 (ou jamais réalisée).

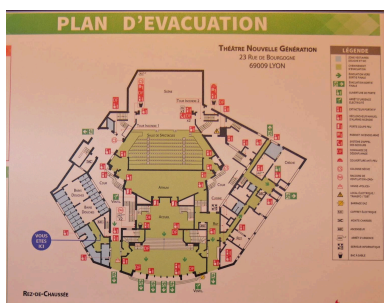
Plan des bains-douches  
 Bourgogne-Vaise  
 Phot. Nadine Halitim-Dubois  
 IVR84\_20256902095NUCA

Plan des bains-douches Bourgogne-Vaise

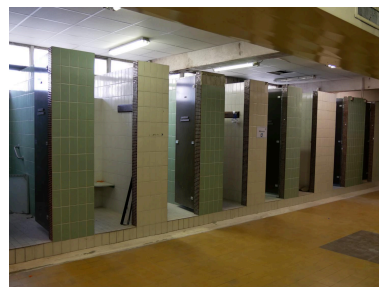
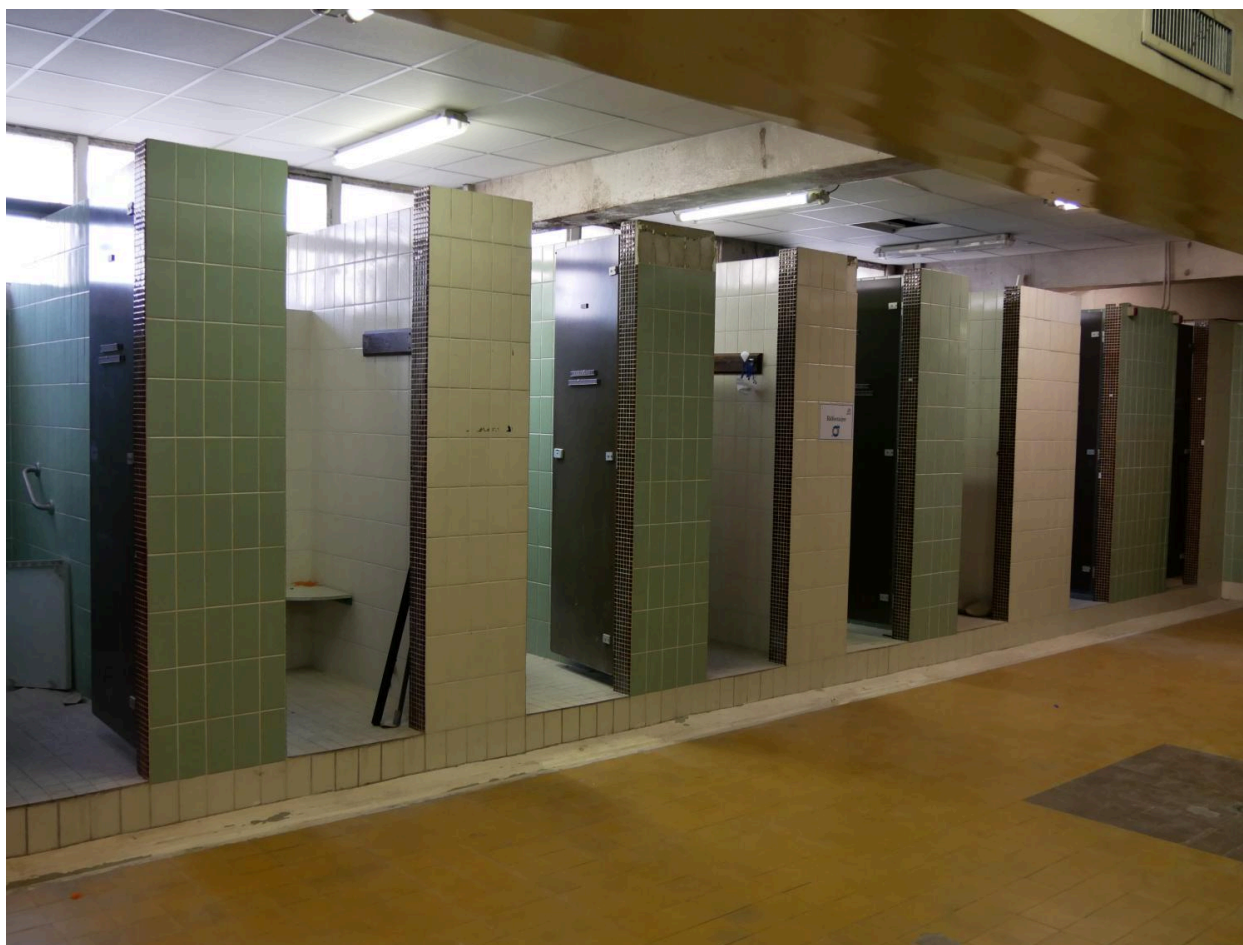
Rangée de cabines baignoires  
Bourgogne du théâtre de Vaise  
Phot. Nadine Halitim-Dubois  
IVR84\_20256902087NUCA

Rangée de cabines bains-douches Bourgogne du théâtre de Vaise

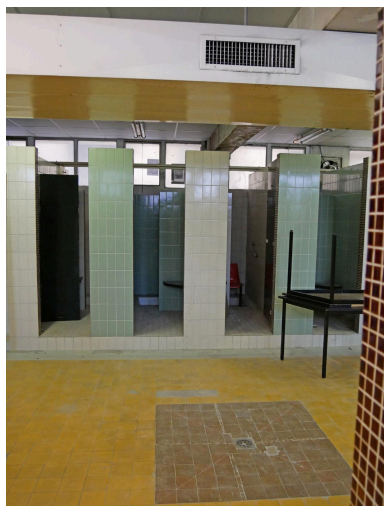
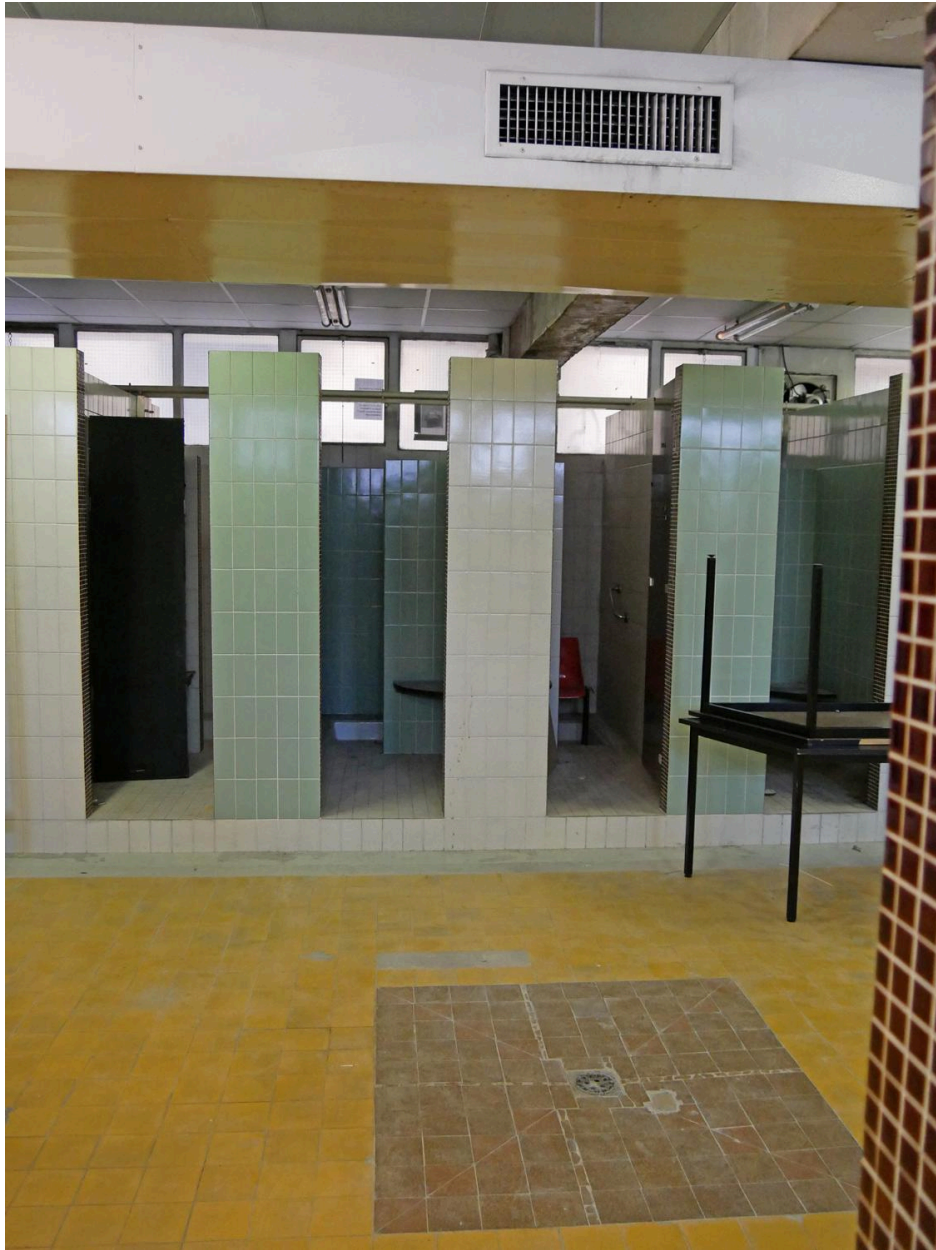
Allée centrale des cabines  
Phot. Nadine Halitim-Dubois  
IVR84\_20256902101NUCA

Allée centrale des cabines

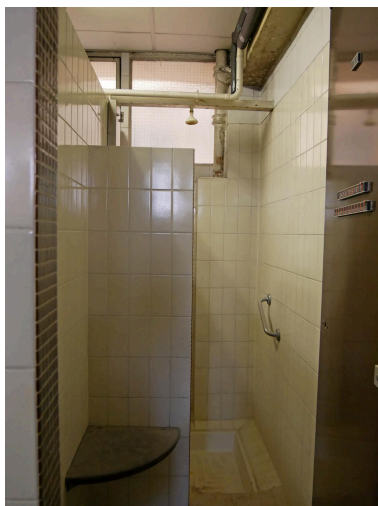
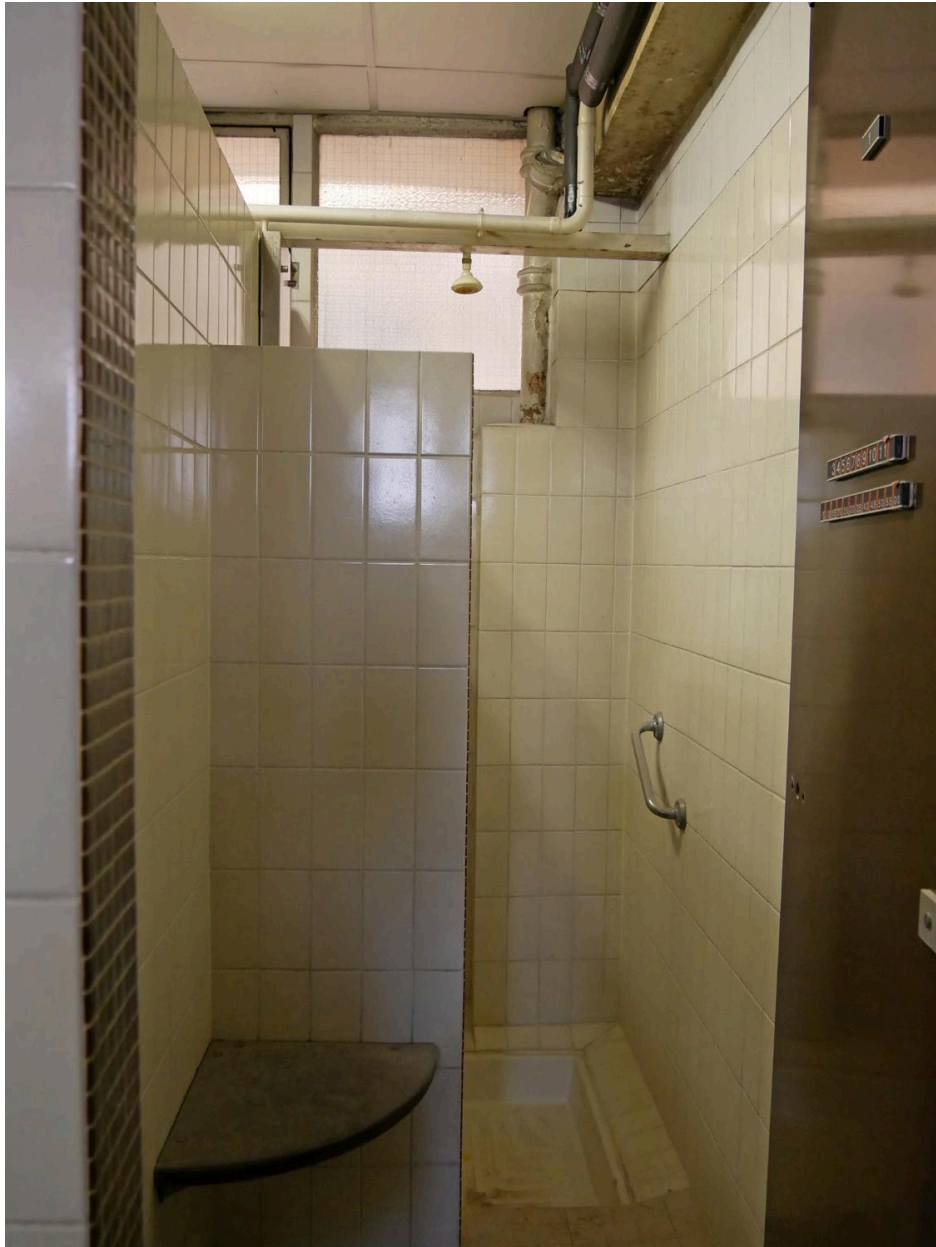
Détail cabine de douche  
Phot. Nadine Halitim-Dubois  
IVR84\_20256902088NUCA

Détail cabine de douche

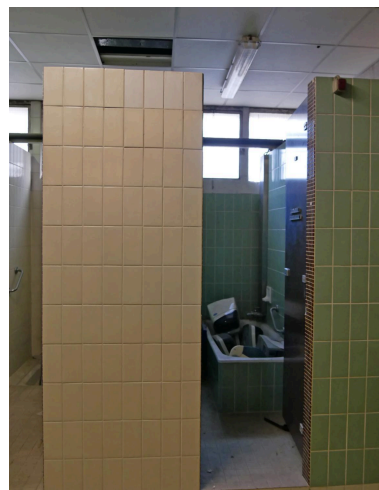
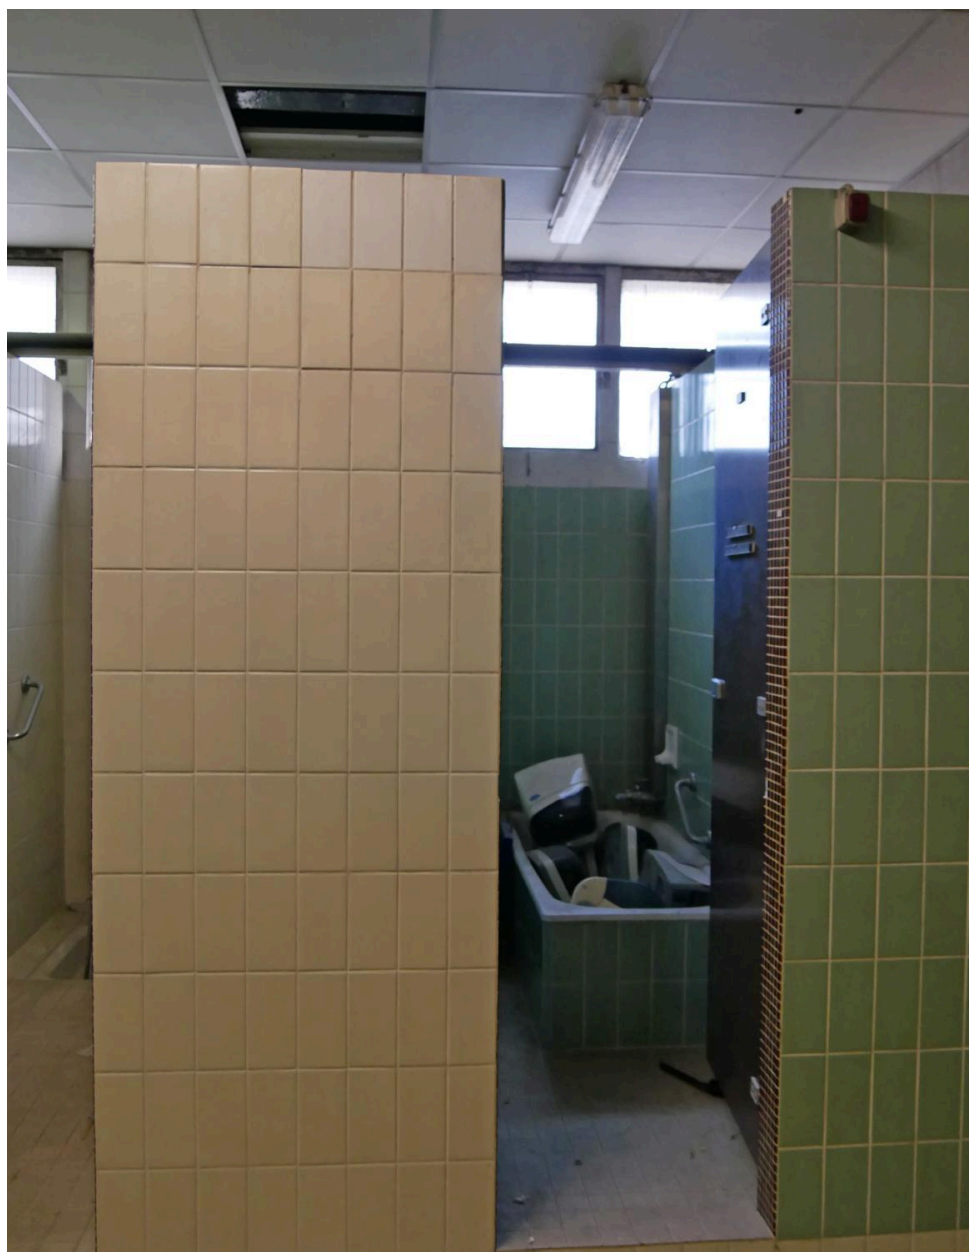
Détail cabine baignoires  
Phot. Nadine Halitim-Dubois  
IVR84\_20256902089NUCA

Détail cabine bains

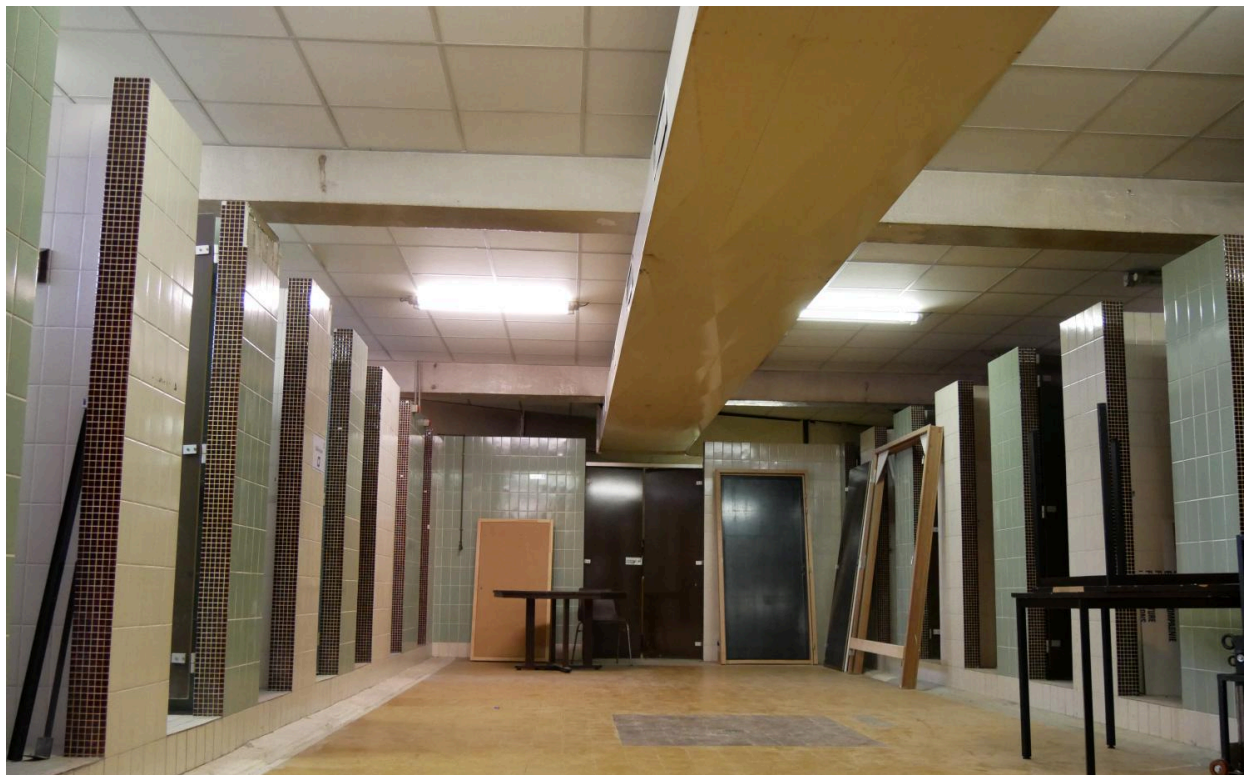
Vue intérieur des baignoires le  
carrelage marron rappelle l'ancienne  
travée de douches disparues  
Phot. Nadine Halitim-Dubois  
IVR84\_20256902086NUCA

Vue intérieur des bains-douches le carrelage marron rappelle l'ancienne travée de douches disparues

Le rapport de 1977, ne mentionne que trois bains et 10 douches disponibles au rez-de-chaussée. L'intérieur des bâtiments est signalé comme étant à refaire indiquant "la chute de matériaux pouvant être un réel danger". La visite du site a permis de vérifier que seuls les bains-douches femmes du rez-de-chaussée sont encore en place avec seulement 20 cabines, le carrelage marron (carré central cf photo IVR84\_20256902086NUCA) rappel l'ancienne travée de douches disparues qui était indiqué sur le plan de 1933 (ou jamais réalisées).
