Rhône-Alpes, Haute-Savoie  
Abondance  
Sous-le-Pas Haute-Savoie  
C.V. 2 de Plan Drozin

## Pont de Sous-le-Pas dite "passerelle du Moulin"

Numéro de dossier : IA74002918  
Date de l'enquête initiale : 2019  
Date(s) de rédaction : 2019  
Cadre de l'étude : enquête thématique régionale Points de franchissement de la Haute-Savoie  
Degré d'étude : recensé

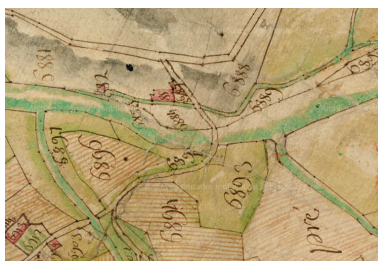
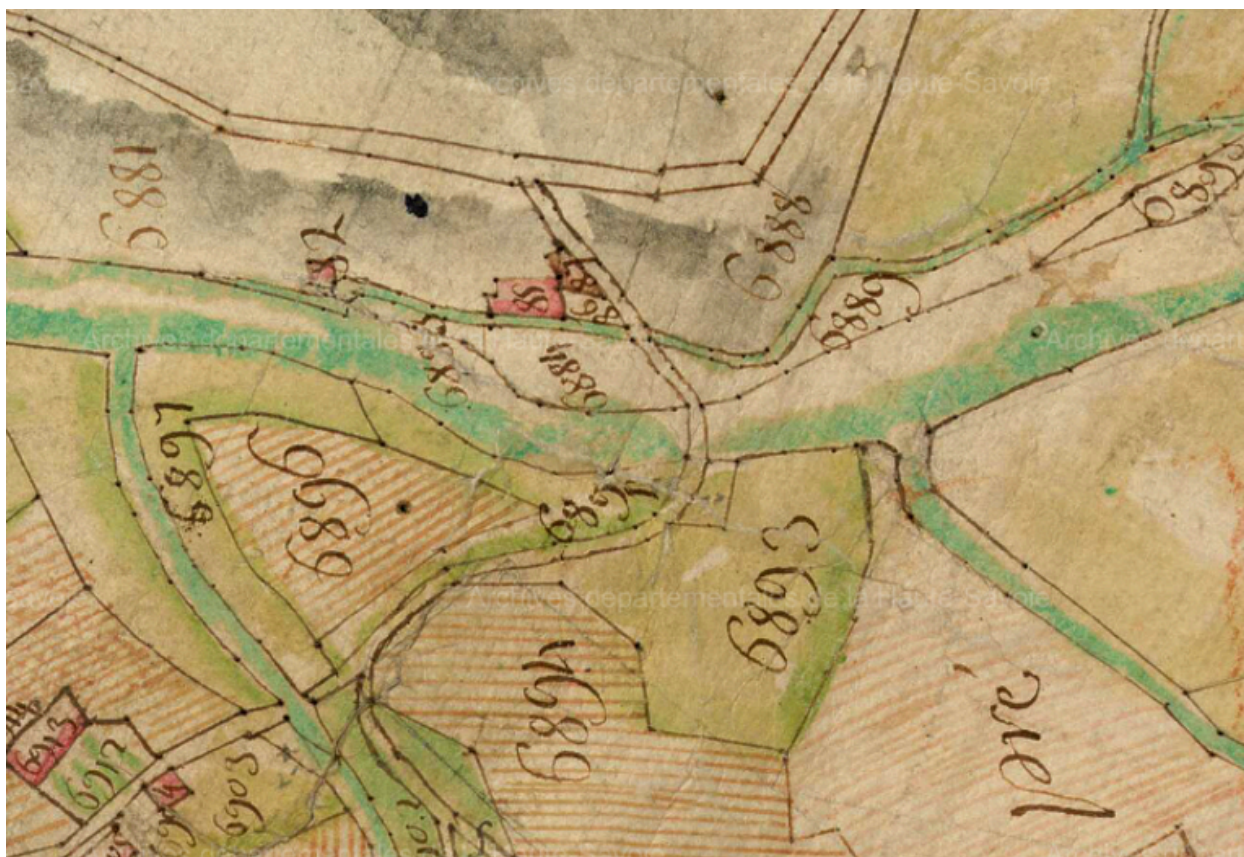
Copie de la mappe sarde de la paroisse de Notre-Dame d'Abondance. 1728-1738. (AD Haute-Savoie. 1Cd 203 COPIE)  
IVR84\_20207401643NUCA

Copie de la mappe sarde de la paroisse de Notre-Dame d'Abondance. 1728-1738. (AD Haute-Savoie. 1Cd 203 COPIE)

Sur la mappe sarde de la paroisse d'Abondance dressée dans les années 1730, un franchissement est représenté en amont du moulin appartenant à Joseph Billou. Il se trouve en rive droite du torrent de la Dranse d'Abondance au mas du Bois de Cercle. Il semble que la construction du barrage de la centrale hydroélectrique de Bonnevaux, entre 1913 et 1919, va changer la physionomie de ce franchissement. En effet, un nouveau pont, construit à cette période, dessert le barrage de ladite centrale, établi en amont, ainsi que le hameau de la Plagne, situé en rive gauche du torrent de la Dranse. Sur cette même rive, le bief du Moulin de Sous le Pas passe sous les fondations de l'ouvrage actuel. Cette configuration du site est visible sur le cadastre de la commune d'Abondance de 1920. En 1950, le pont, construit entre 1913 et 1919, est remplacé par cette passerelle métallique. Il semblerait que cette structure métallique se trouvait, initialement, dans le Chef-Lieu d'Abondance. Elle dédoublait le vieux pont couvert en bois, dans les années 1890. D'après C. Châtelain et G. Baud en 1983, il était situé un peu en aval de ce dernier. L'auteur indique que cette passerelle se trouvait : "au-dessus de la maison qui abrite aujourd'hui le magasin de l'Etoile de l'Alpe". Ce pont métallique est installé à son emplacement actuel en 1950, en remplacement d'un pont plus ancien. En 2019, si le bâtiment du moulin est détruit, le pont est toujours présent.

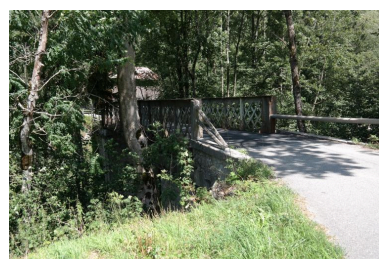
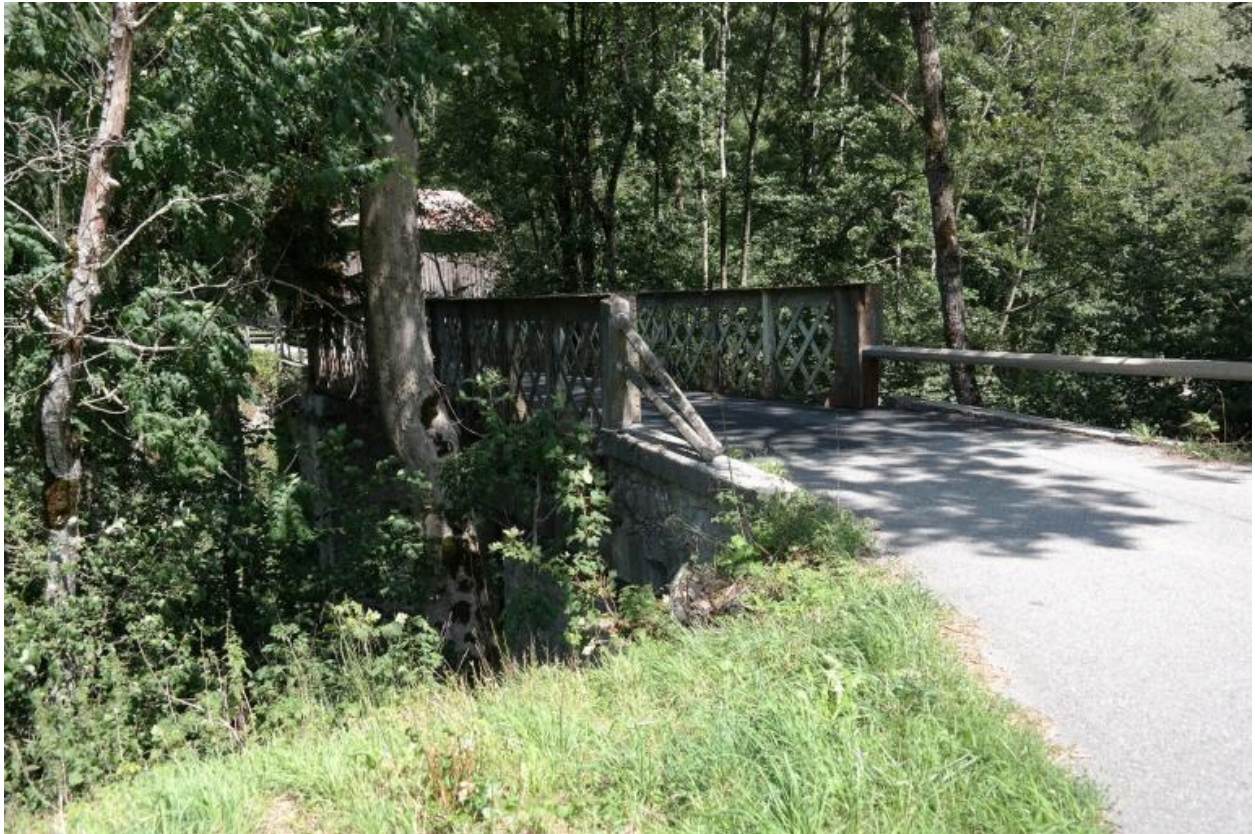
Passerelle de Sous-le-Pas vue depuis la rive gauche  
Phot. Pascale Renard  
IVR84\_20197401242NUCA

Passerelle de Sous-le-Pas vue depuis la rive gauche

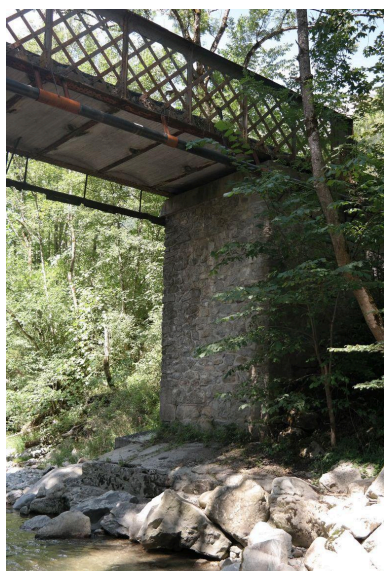
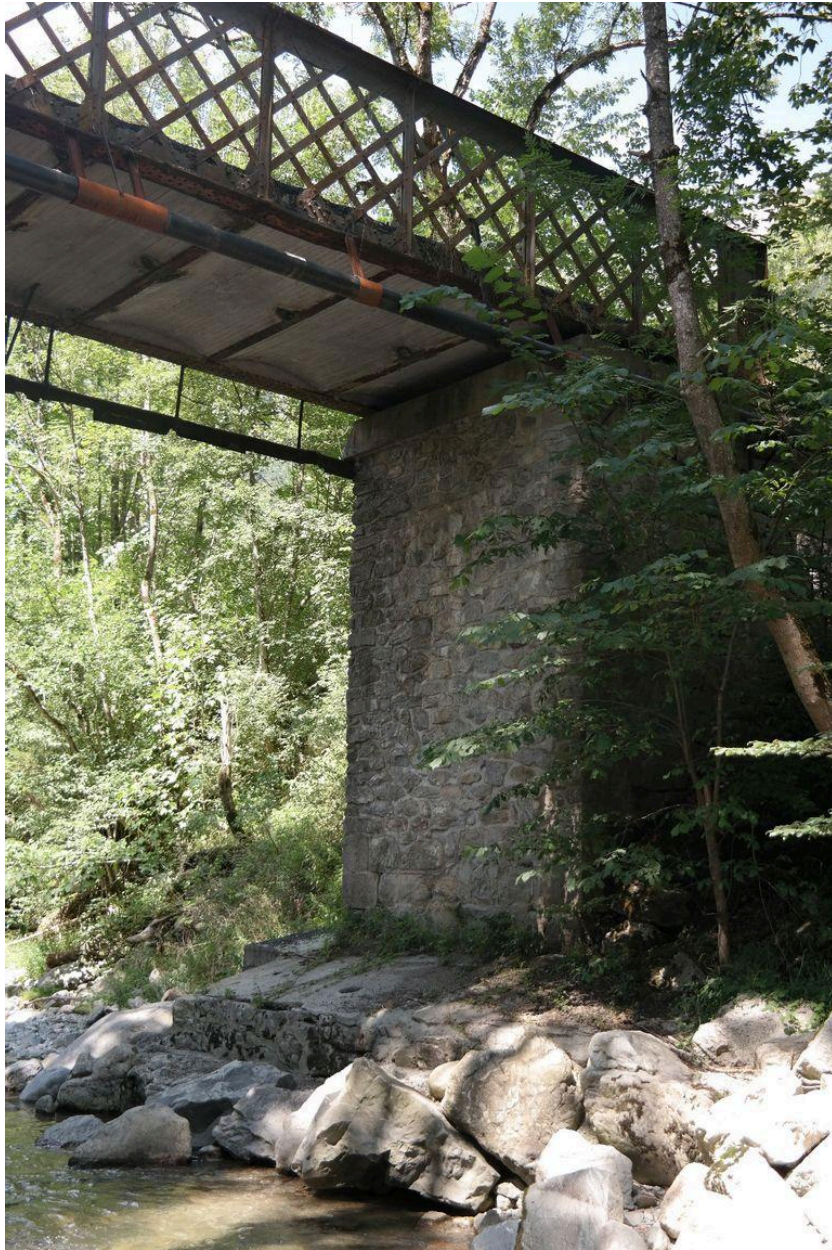
Passerelle de Sous-le-Pas culée rive droite  
Phot. Pascale Renard  
IVR84\_20197401243NUCA

Passerelle de Sous-le-Pas culée rive droite

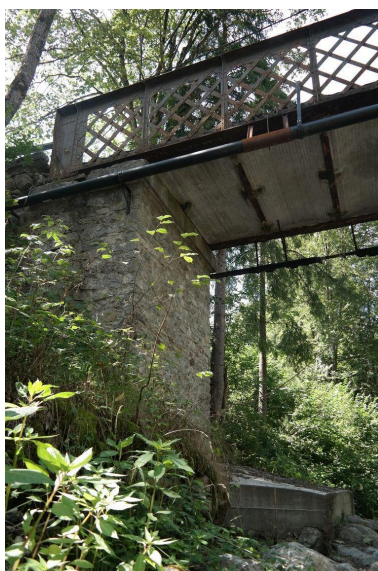
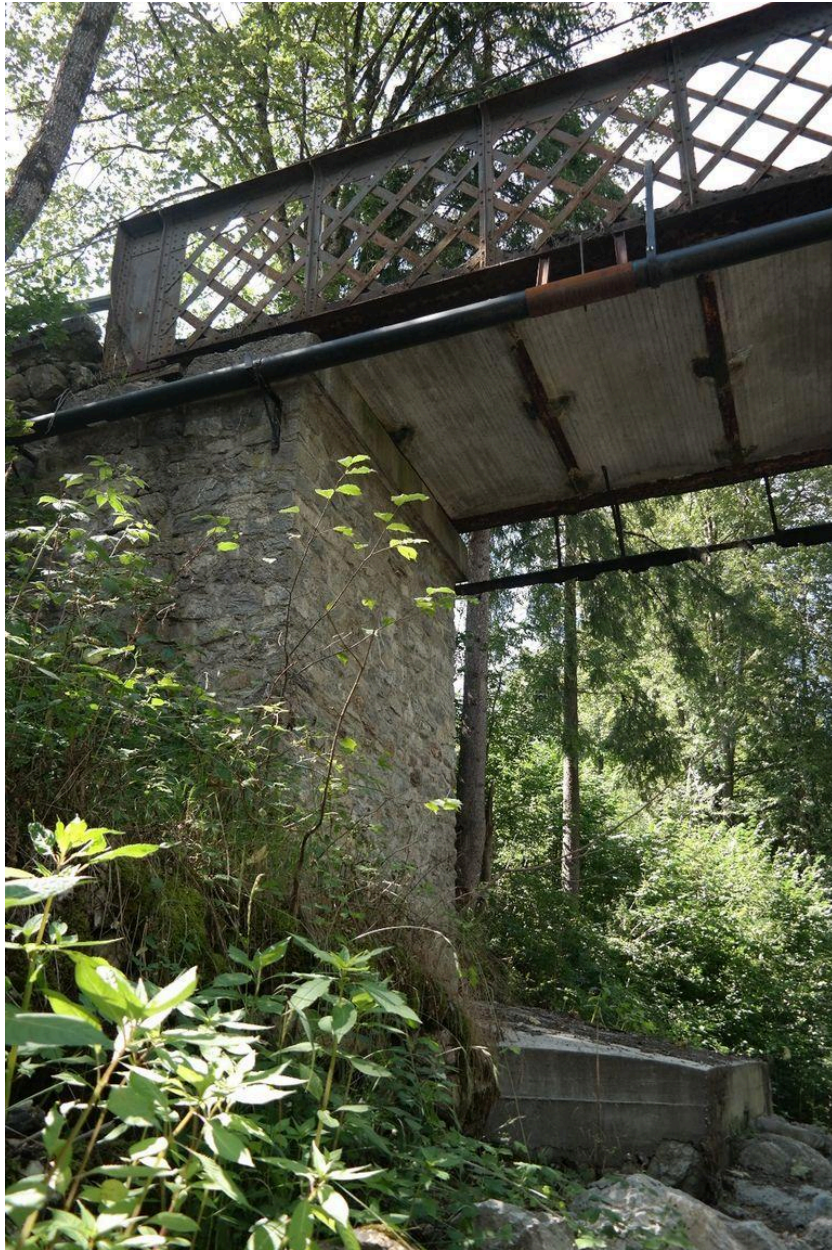
Passerelle de Sous-le-Pas culée rive gauche  
Phot. Pascale Renard  
IVR84\_20197401244NUCA

Passerelle de Sous-le-Pas culée rive gauche

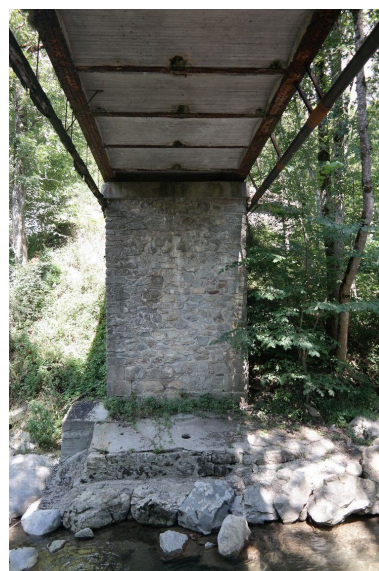
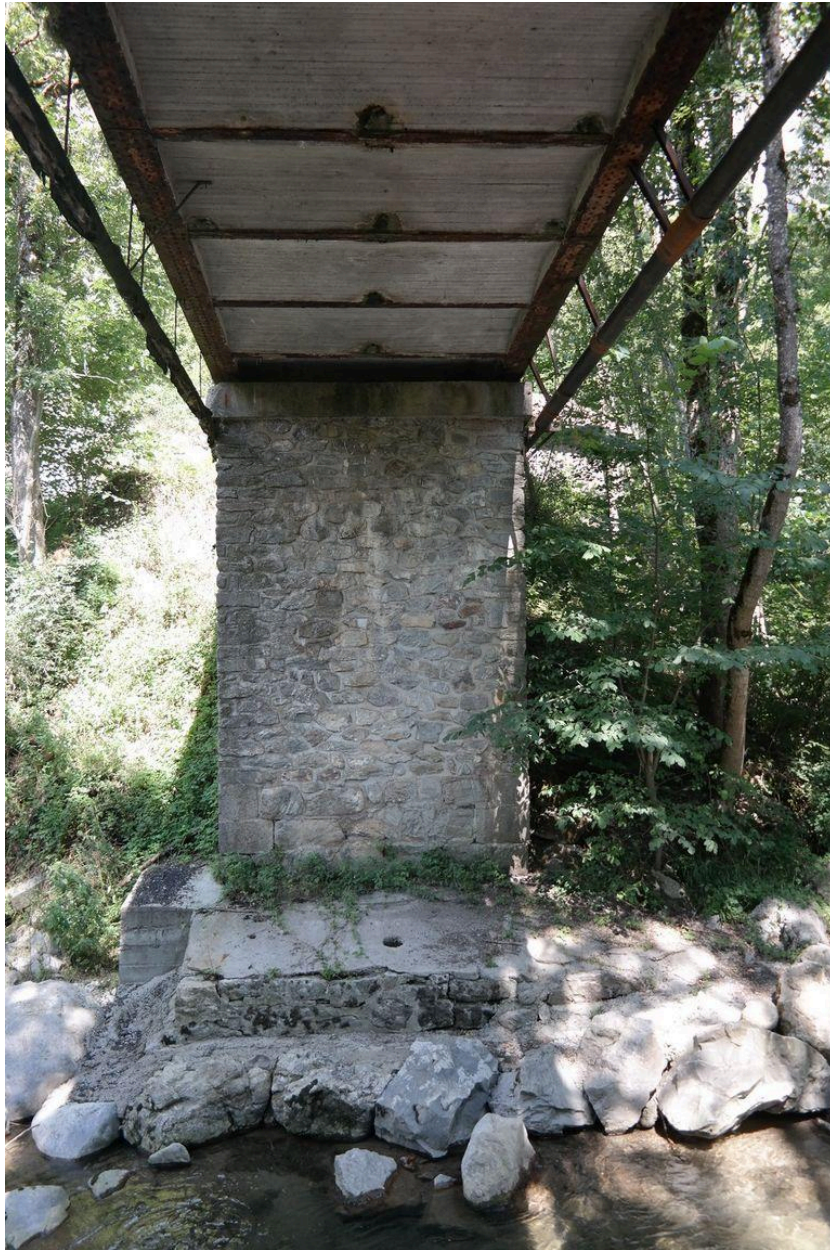
Passerelle de Sous-le-Pas vue du dessous  
Phot. Pascale Renard  
IVR84\_20197401245NUCA

Passerelle de Sous-le-Pas vue du dessous

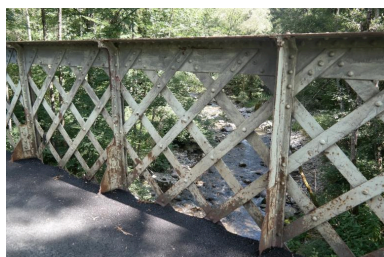
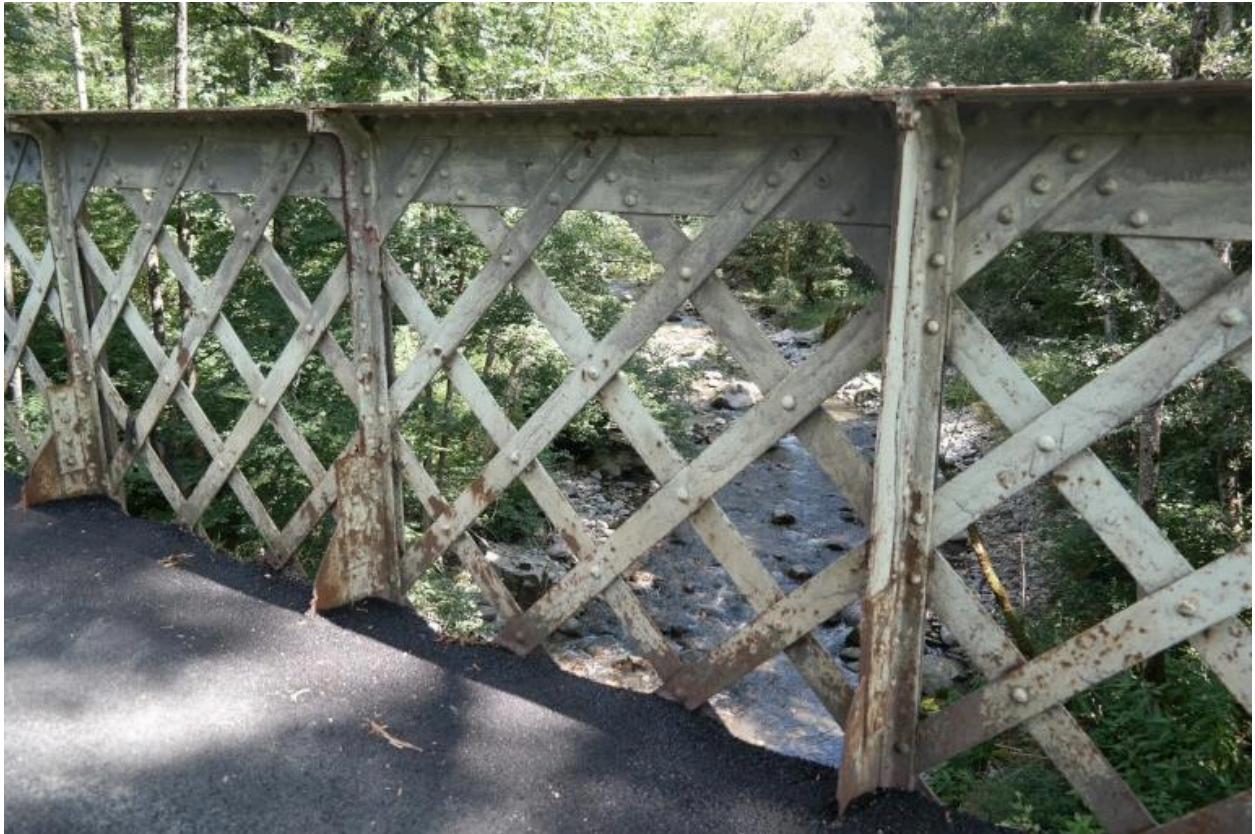
Passerelle de Sous-le-Pas, détail rambarde métallique  
Phot. Pascale Renard  
IVR84\_20197401246NUCA

Passerelle de Sous-le-Pas, détail rambarde métallique

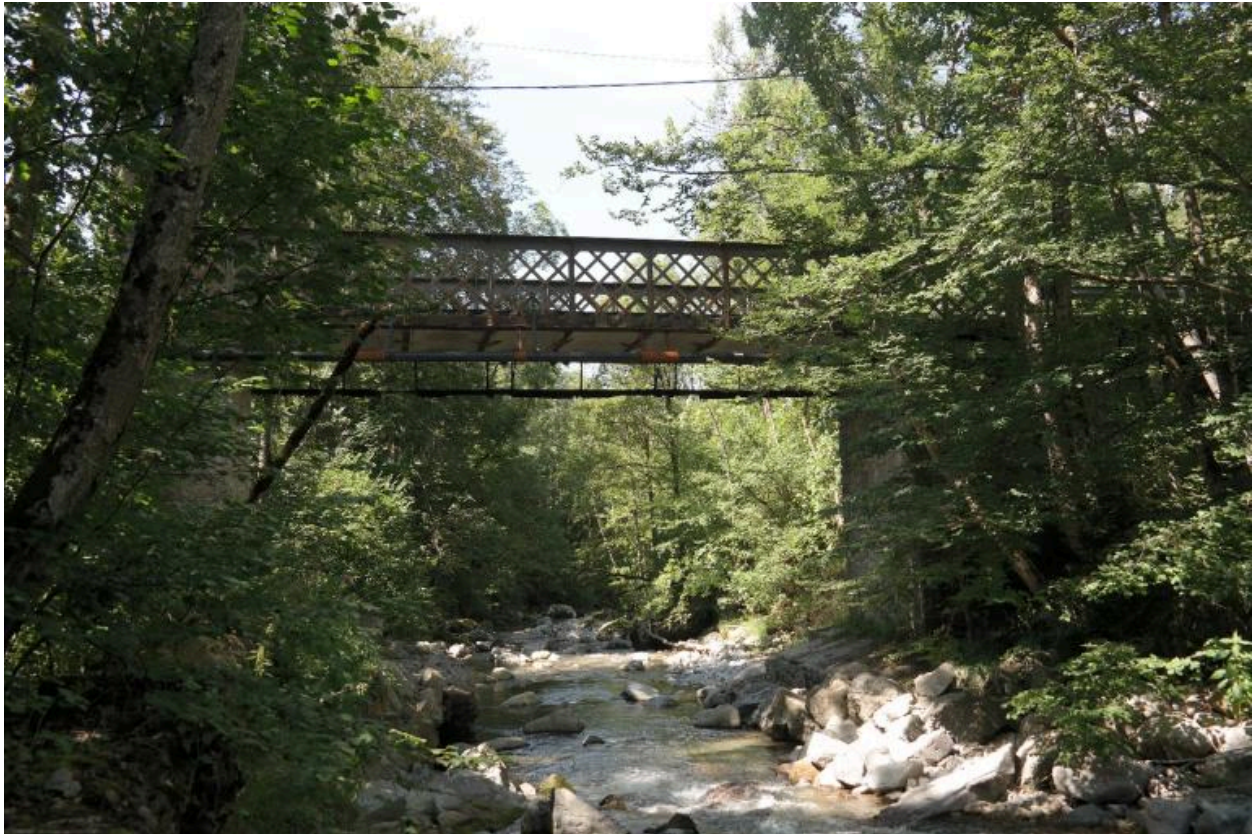
Vue générale de la passerelle de Sous le Pas  
Phot. Pascale Renard  
IVR84\_20197401210NUCA

Vue générale de la passerelle de Sous le Pas

Le pont de Sous le Pas enjambe le torrent de la Dranse dans la commune d'Abondance au niveau du lieu-dit de Sous-le-Pas. Il se trouve sur le tracé de la voie communale n°2 dit de Plan Drozin, en contrebas de la route départementale numéro 22. Ce pont est situé à environ 200 mètres en aval du barrage de la centrale hydroélectrique de Bonnevaux. Il s'agit d'une passerelle avec un tablier composé d'une dalle de ciment reposant sur un châssis en fer. Les culées sont en pierres maçonnées. Seules certaines pierres d'angles sont taillées, avec des pierres de taille plus importantes au niveau des pieds des deux culées (socle). Une semelle en pierre et béton, avec renfort en moellons coiffe les culées. Les rambardes sont en métal, formées de croisillons rivetés. Le tablier de métal et béton est goudronné en surface. L'ouverture du tablier est estimée à environ 19 mètres et sa largeur environ 6 mètres.
