## **Pont de Passengué dit aussi Pont du Plan du Clou**

Numéro de dossier : IA74002911

Cadre de l'étude : enquête thématique régionale Points de franchissement de la Haute-Savoie

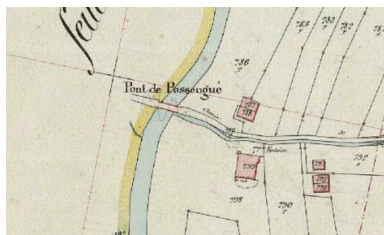
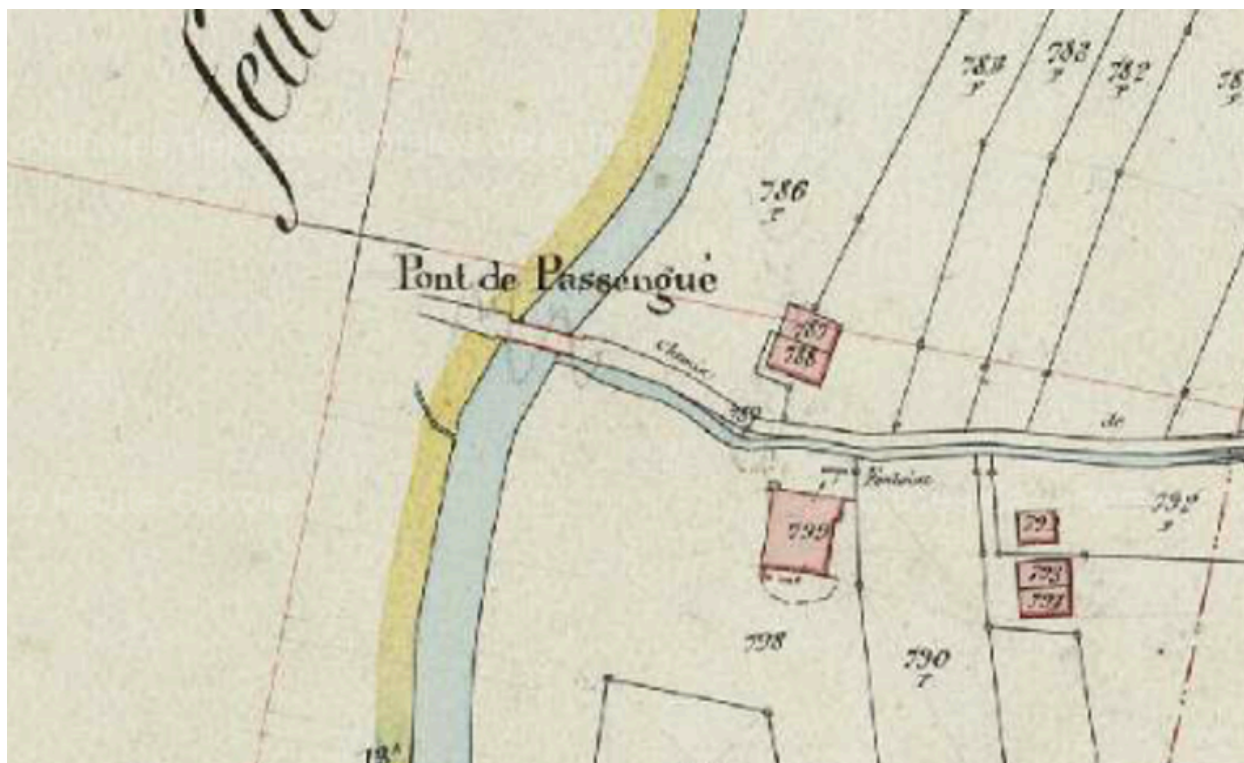
Extrait de la section A feuille n°10 du cadastre de la Chapelle d'Abondance. 1914 (AD Haute-Savoie. 3P3/3306)  
IVR84\_20207400940NUCA

Extrait de la section A feuille n°10 du cadastre de la Chapelle d'Abondance. 1914 (AD Haute-Savoie. 3P3/3306)

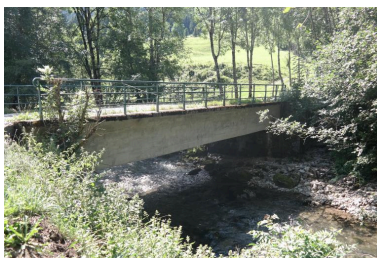
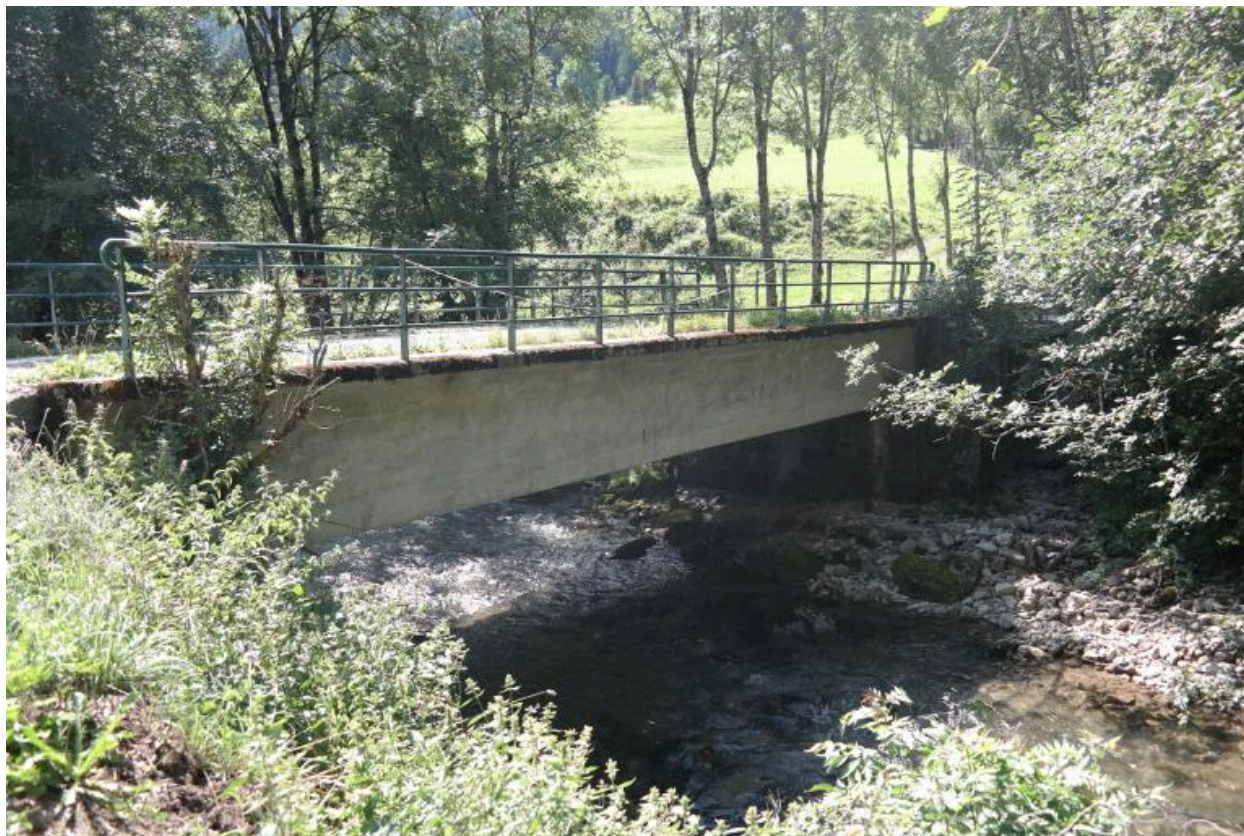
Vue générale du pont de Passengué, face aval  
Phot. Pascale Renard  
IVR84\_20197401203NUCA

Vue générale du pont de Passengué, face aval

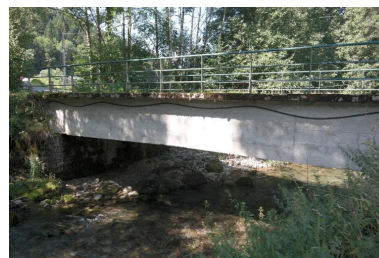
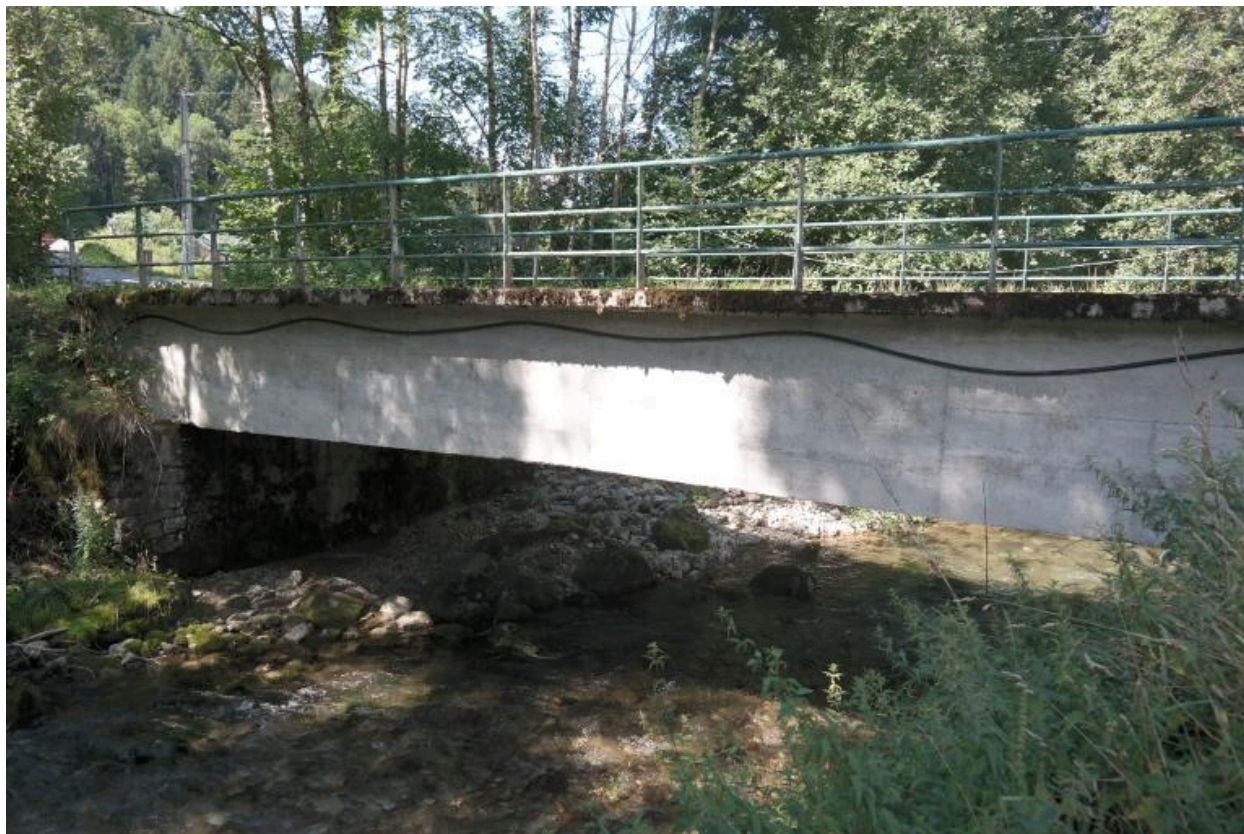
Pont de Passengué, face amont  
Phot. Pascale Renard  
IVR84\_20207400936NUCA

Pont de Passengué, face amont

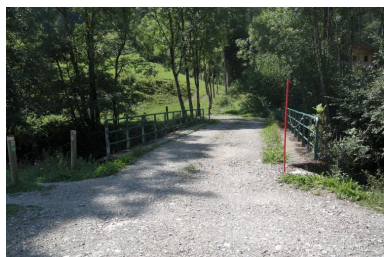
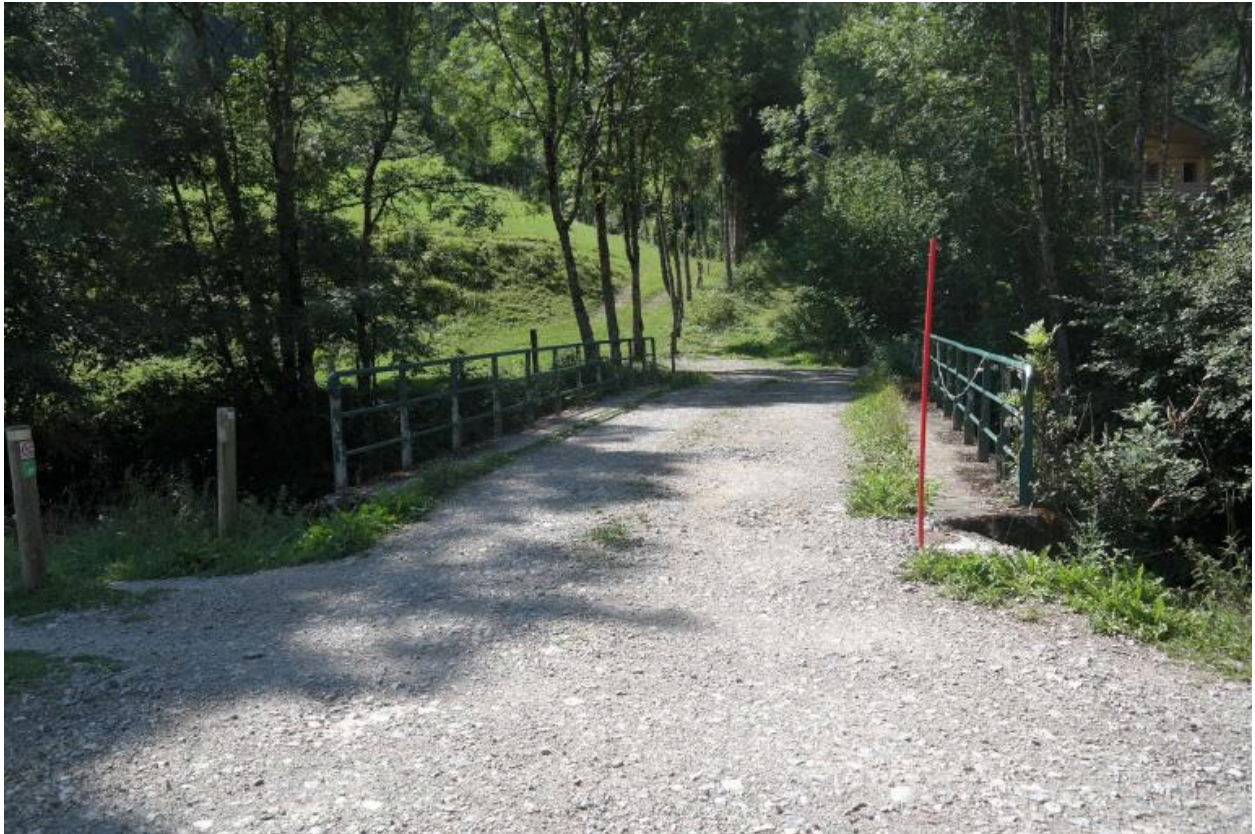
Pont de Passengué, chaussée et rambardes  
Phot. Pascale Renard  
IVR84\_20207400937NUCA

Pont de Passengué, chaussée et rambardes

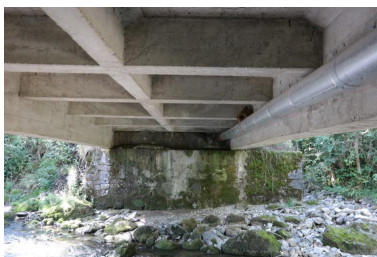
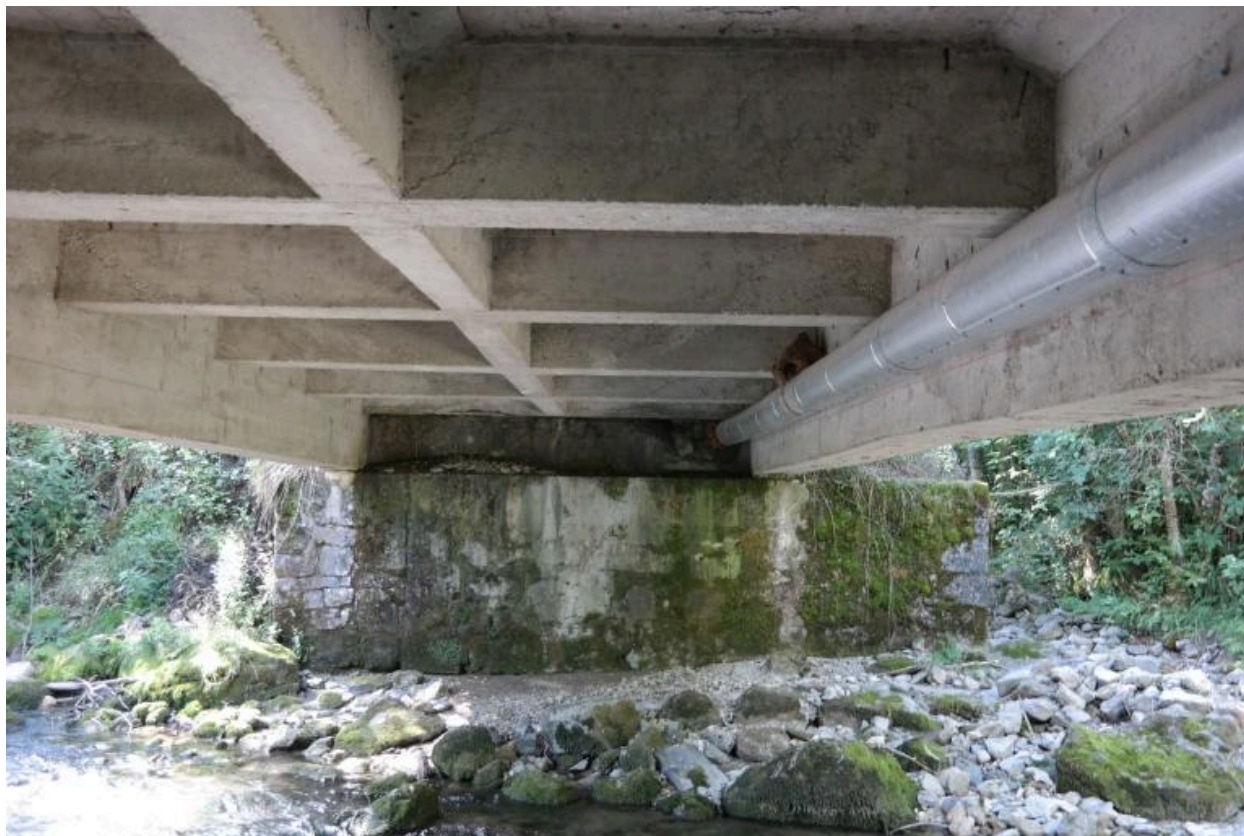
Pont de Passengué, vue de dessous  
Phot. Pascale Renard  
IVR84\_20207400938NUCA

Pont de Passengué, vue de dessous

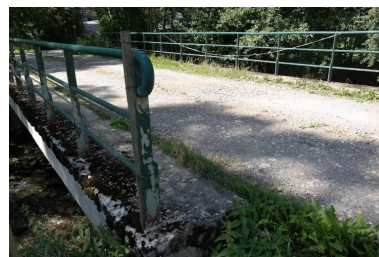
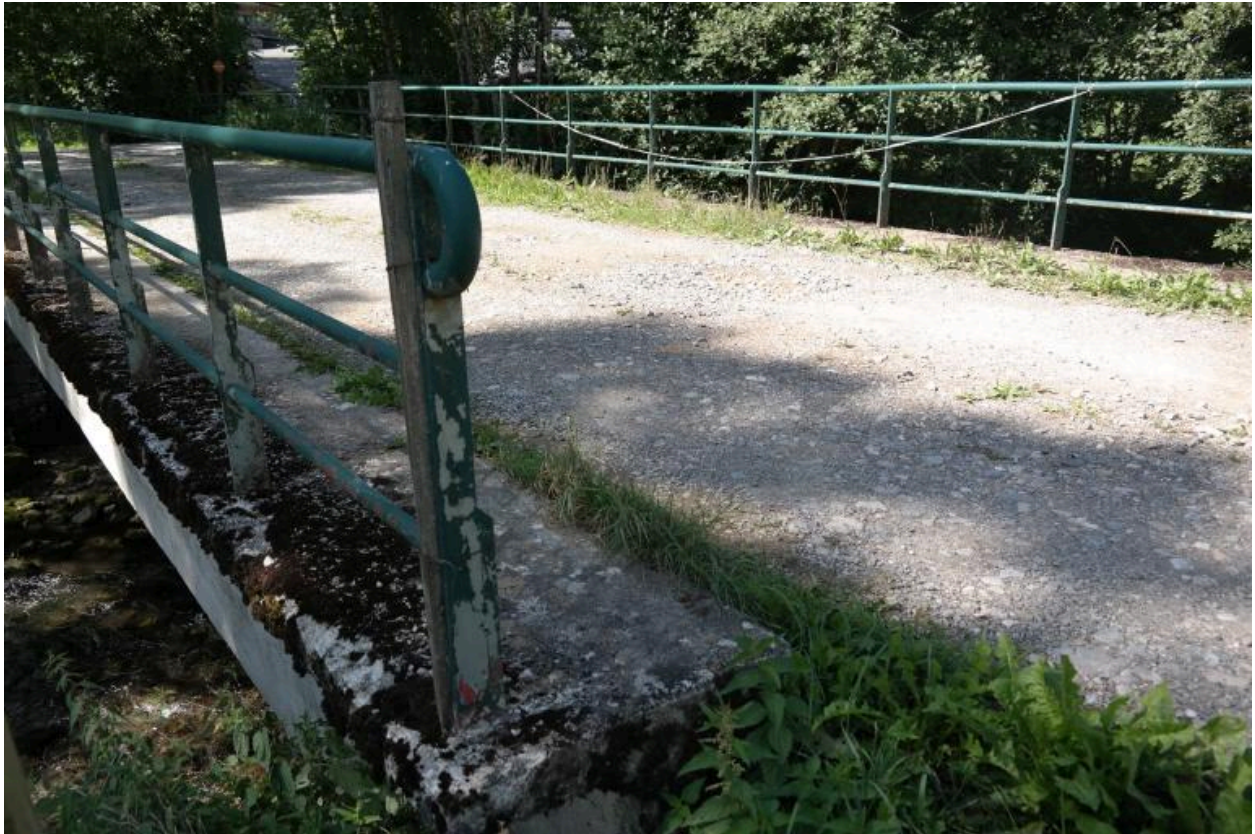
Pont de Passengué, détail de la rambarde et de la chaussée  
Phot. Pascale Renard  
IVR84\_20207400939NUCA

Pont de Passengué, détail de la rambarde et de la chaussée
