Lyon 7e
Guillotière
2bis rue Jangot, 3 rue Saint-André

Immeuble, atelier

Numéro de dossier : IA69007440
Date de l'enquête initiale : 2016
Date(s) de rédaction : 2016
Cadre de l'étude : inventaire topographique Inventaire de la Ville de Lyon
Degré d'étude : repéré

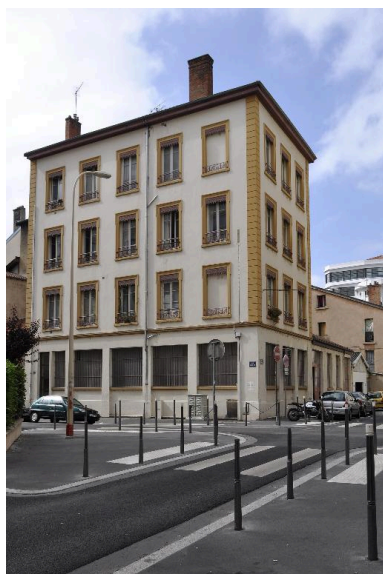
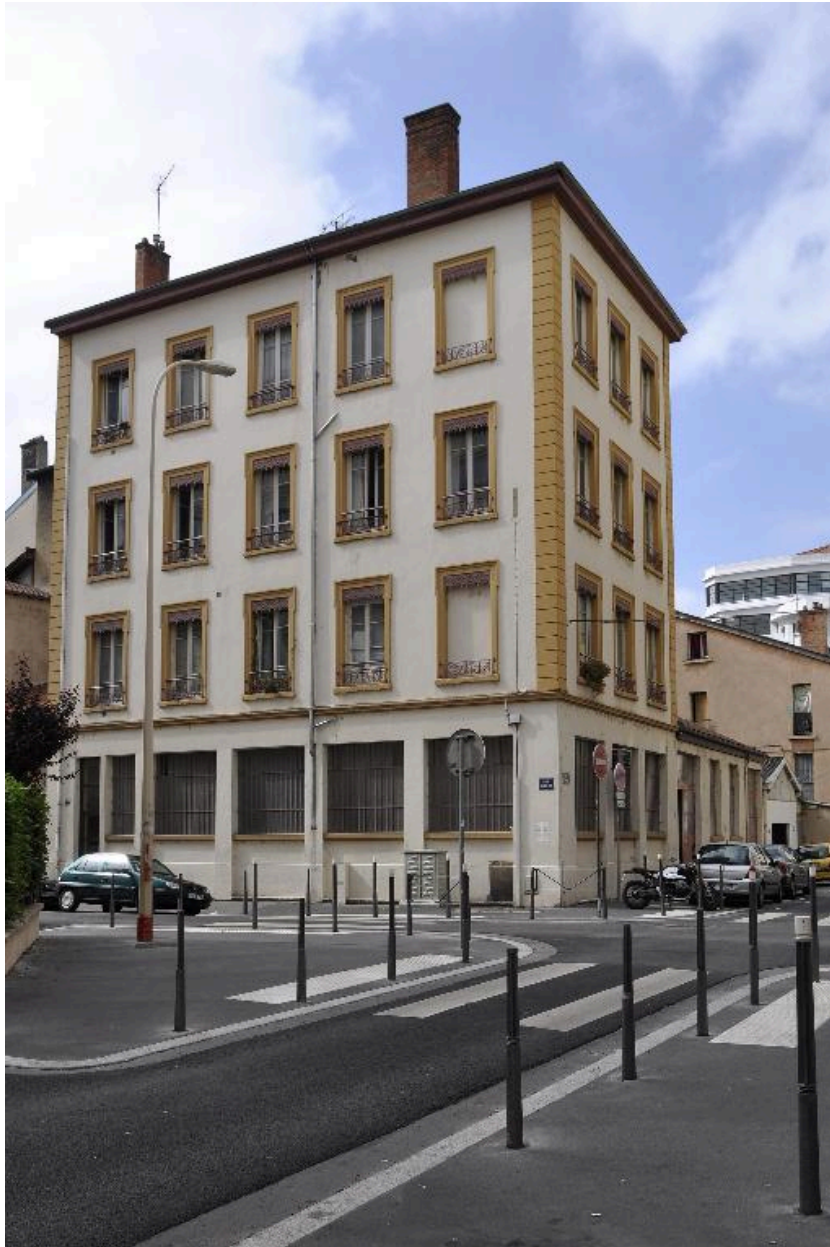
Vue d'ensemble, depuis le nord
Phot. Catherine Guégan
IVR84_20166900709NUCA

Vue d'ensemble, depuis le nord

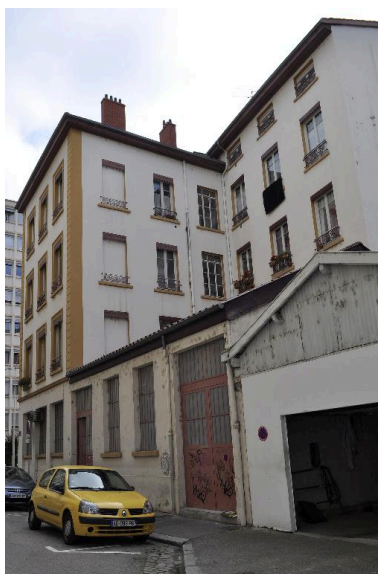
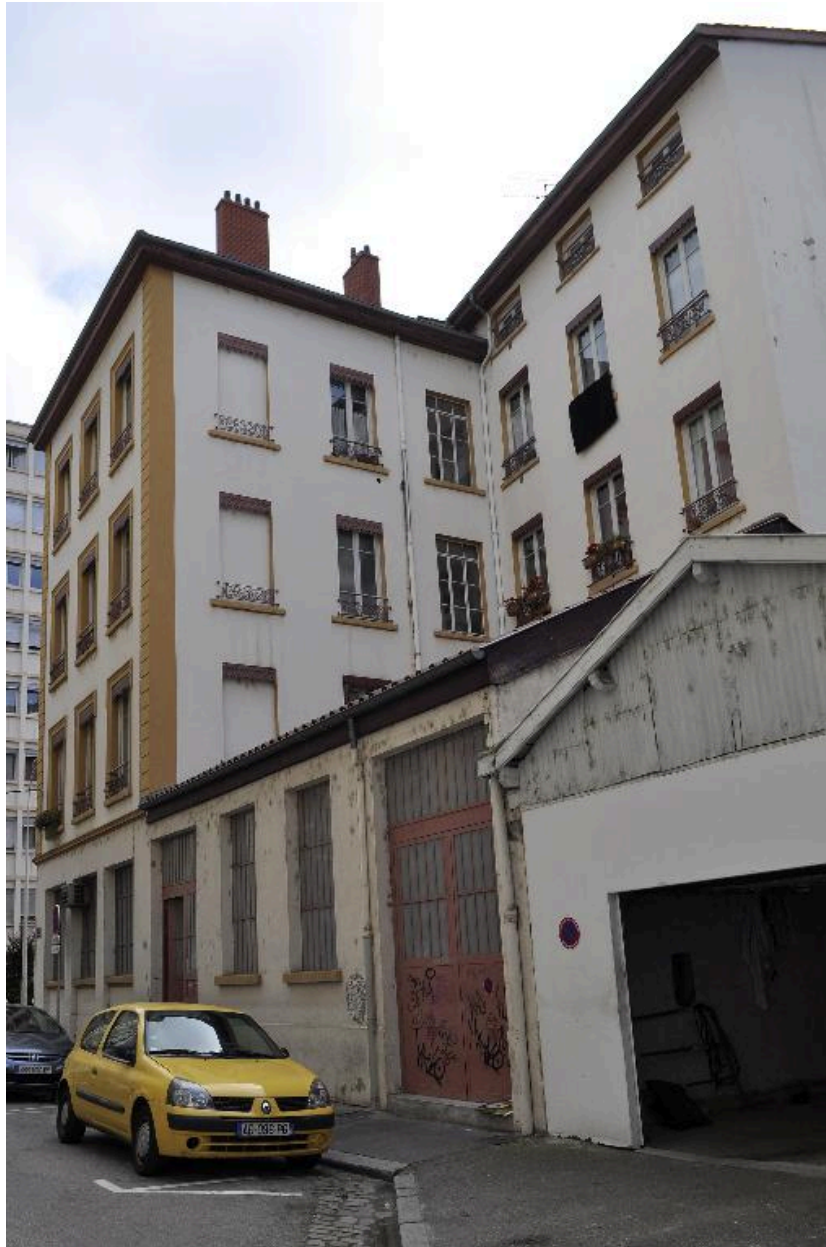
Vue d'ensemble, depuis le sud
Phot. Catherine Guégan
IVR84_20166900710NUCA

Vue d'ensemble, depuis le sud

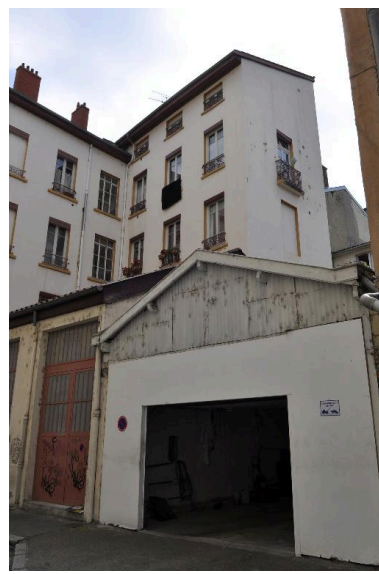
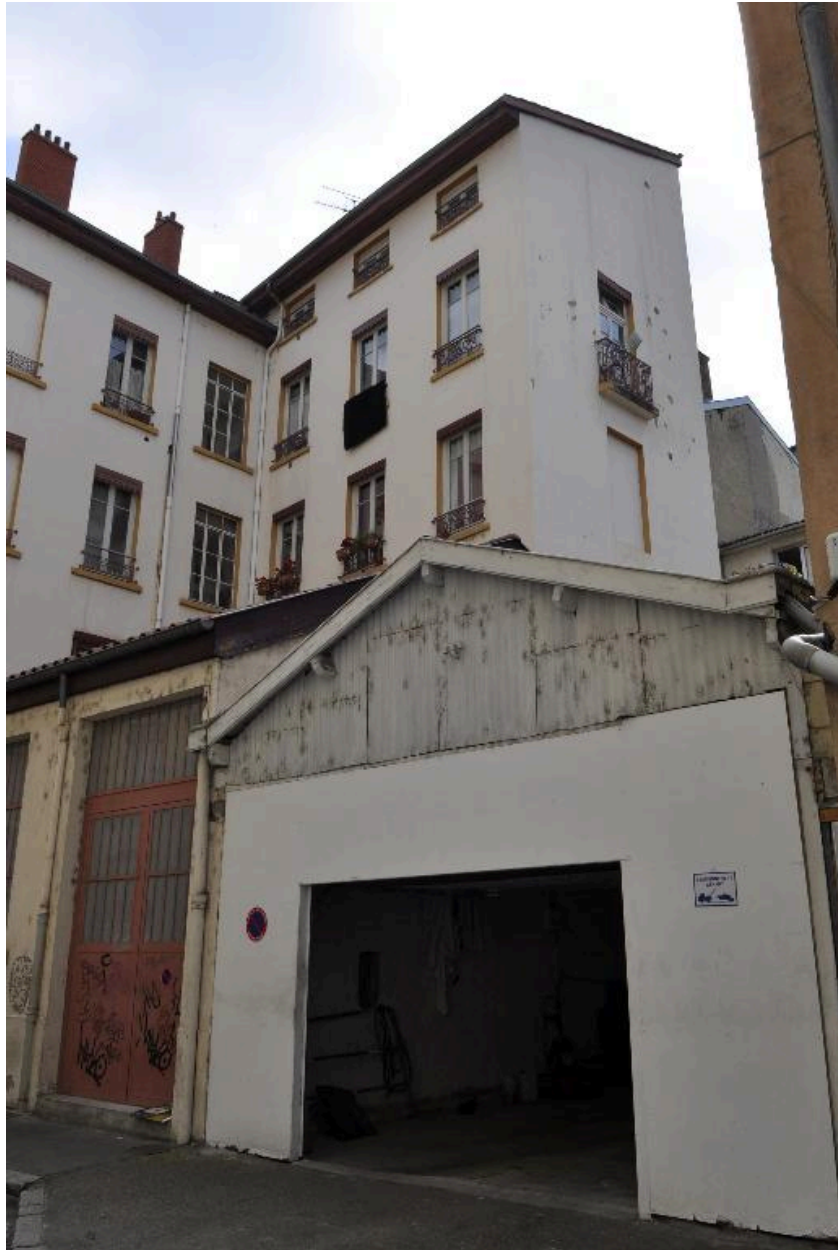
Vue partielle : atelier sud et
retour de l'immeuble en L
Phot. Catherine Guégan
IVR84_20166900711NUCA

Vue partielle : atelier sud et retour de l'immeuble en L

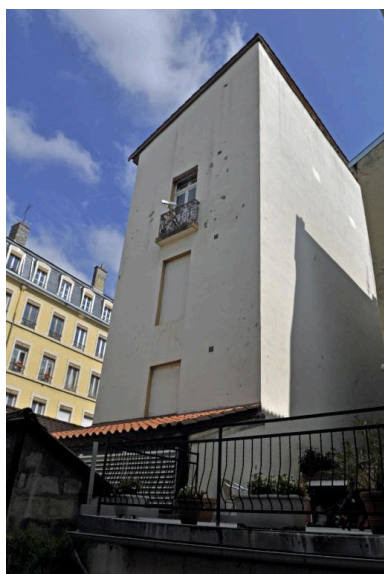
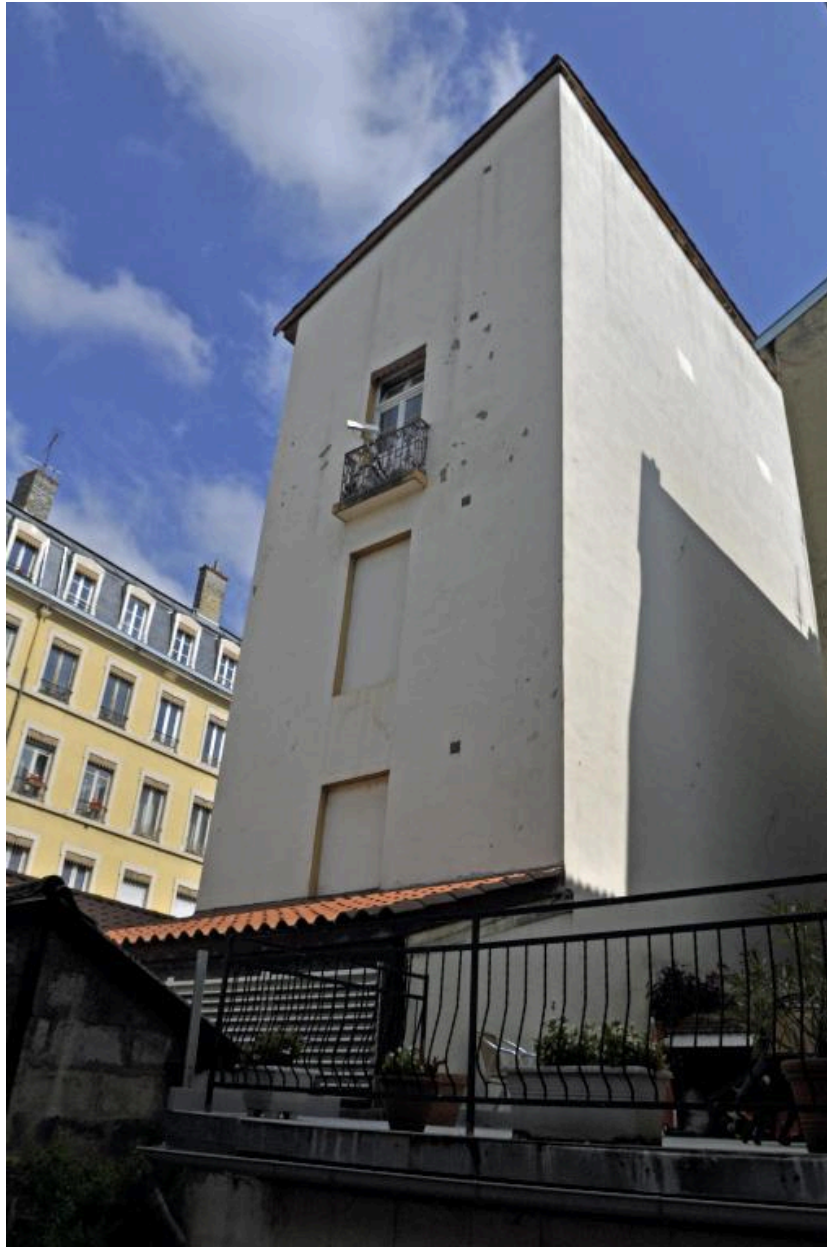
Elévations latérale et postérieure
du retour du L, couvert à un pan
Phot. Catherine Guégan
IVR84_20166900712NUCA

Elévations latérale et postérieure du retour du L, couvert à un pan

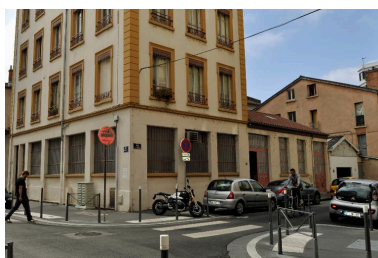
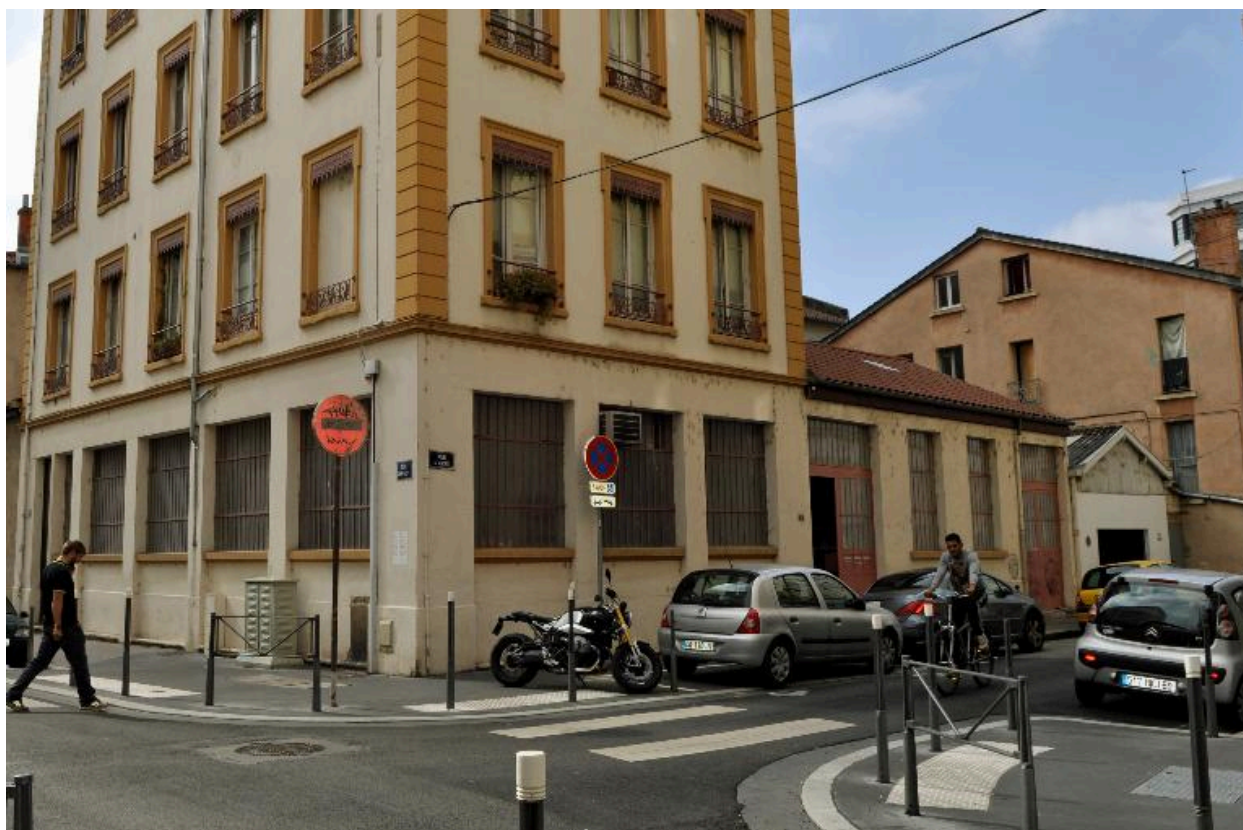
Vue rapprochée du rez-
de-chaussée de l'immeuble,
avec atelier en continuité
Phot. Catherine Guégan
IVR84_20166900713NUCA

Vue rapprochée du rez-de-chaussée de l'immeuble, avec atelier en continuité

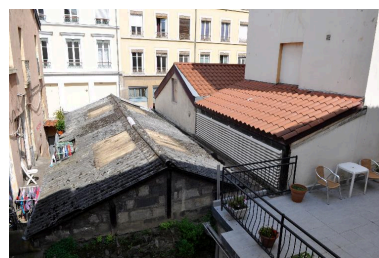
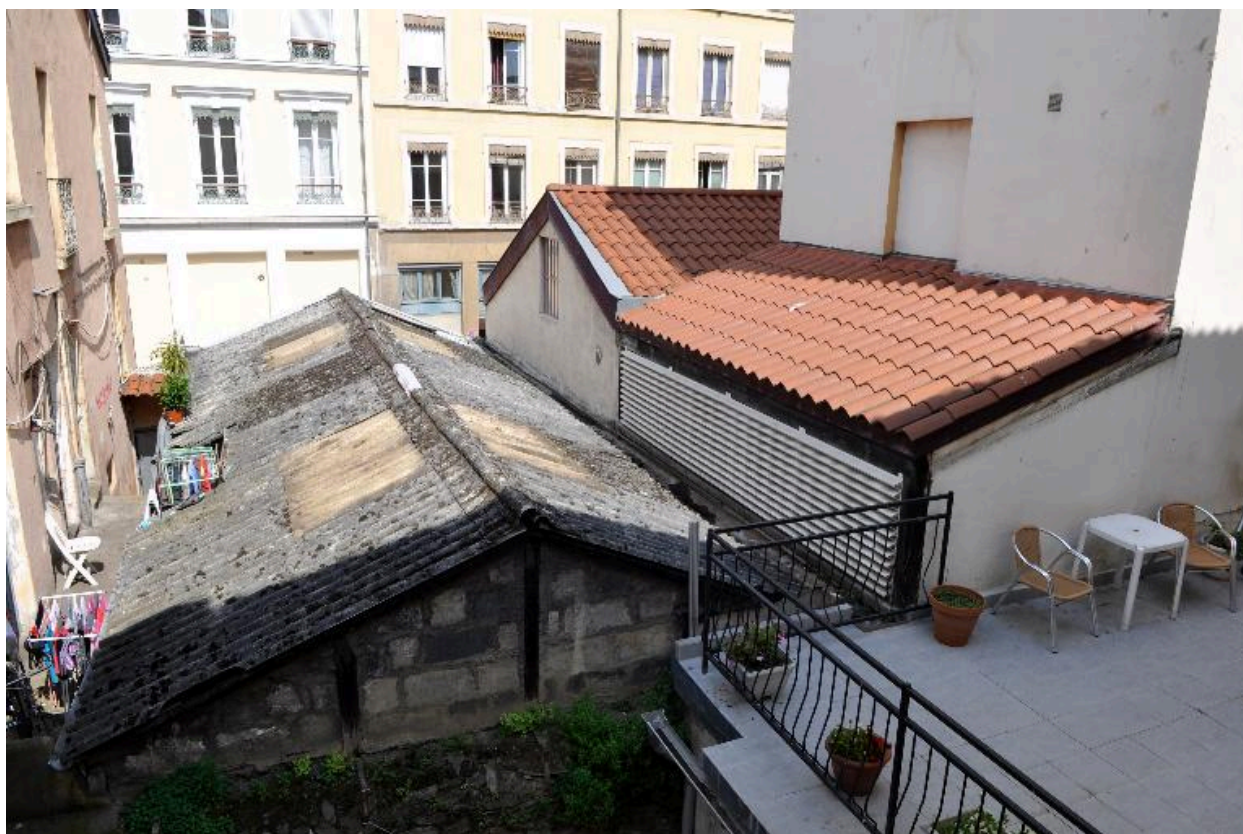
Vue des toitures des ateliers,
au sud de la parcelle
Phot. Catherine Guégan
IVR84_20166900714NUCA

Vue des toitures des ateliers, au sud de la parcelle

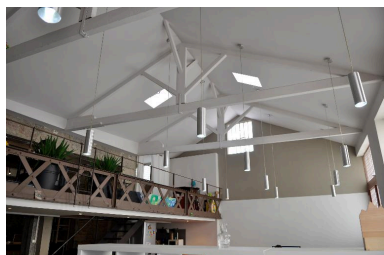
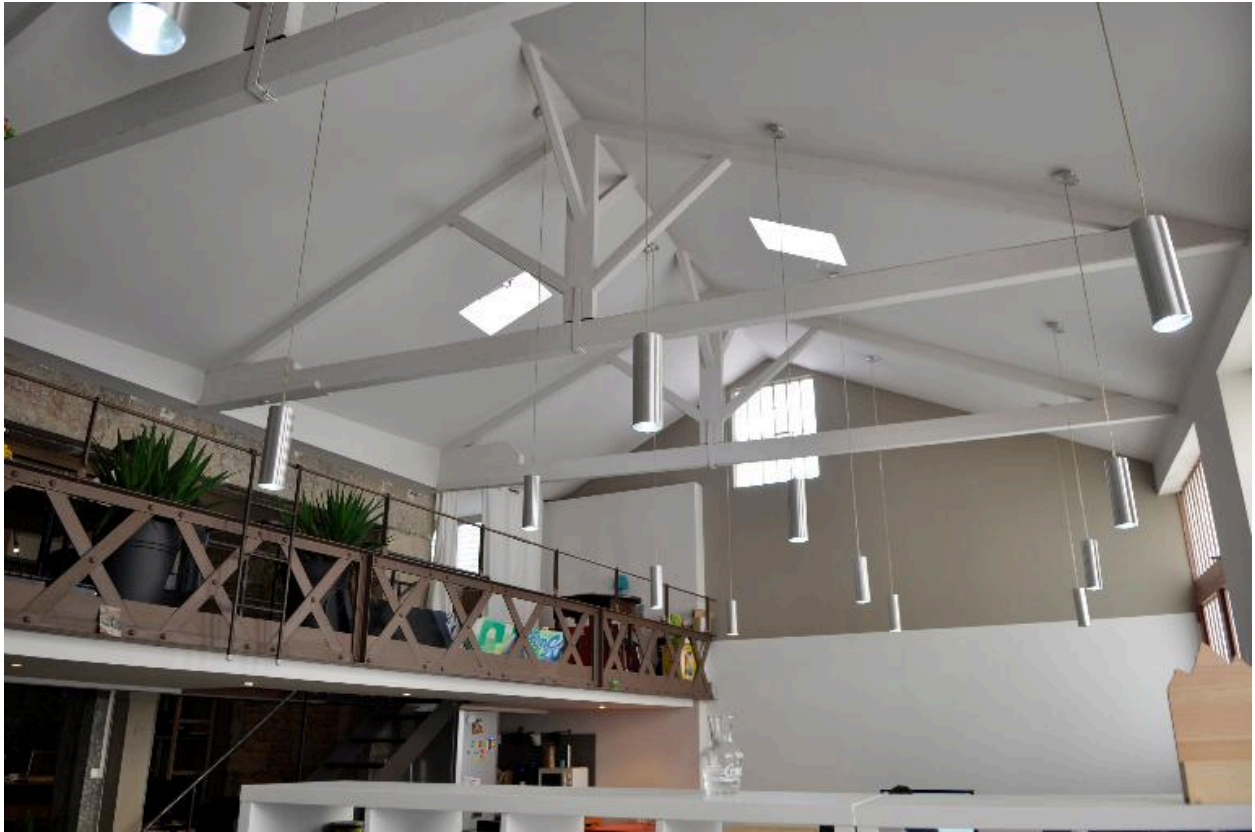
Vue intérieure de l'atelier
implanté dans le creux du L
Phot. Catherine Guégan
IVR84_20166900715NUCA

Vue intérieure de l'atelier implanté dans le creux du L

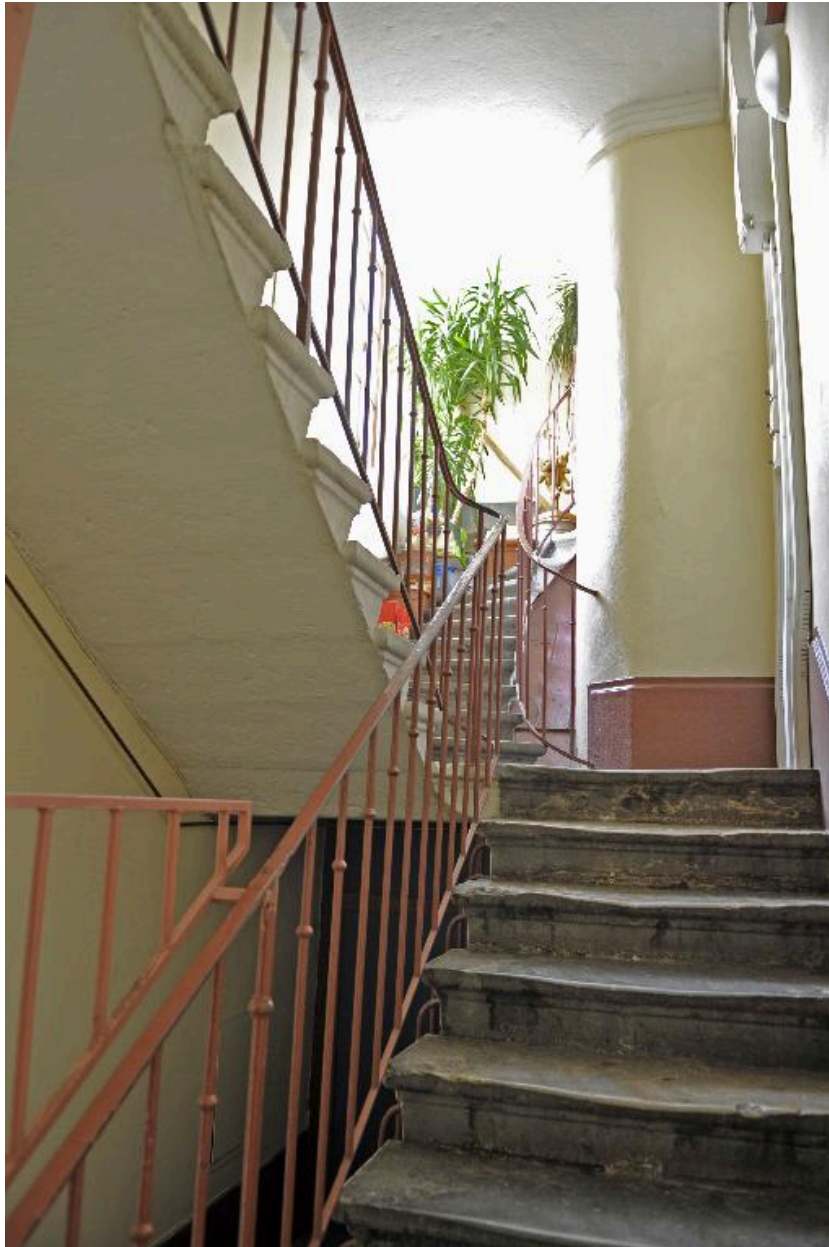
Vue intérieure de l'immeuble :
le départ de l'escalier
Phot. Catherine Guégan
IVR84_20166900716NUCA

Vue intérieure de l'immeuble : le départ de l'escalier

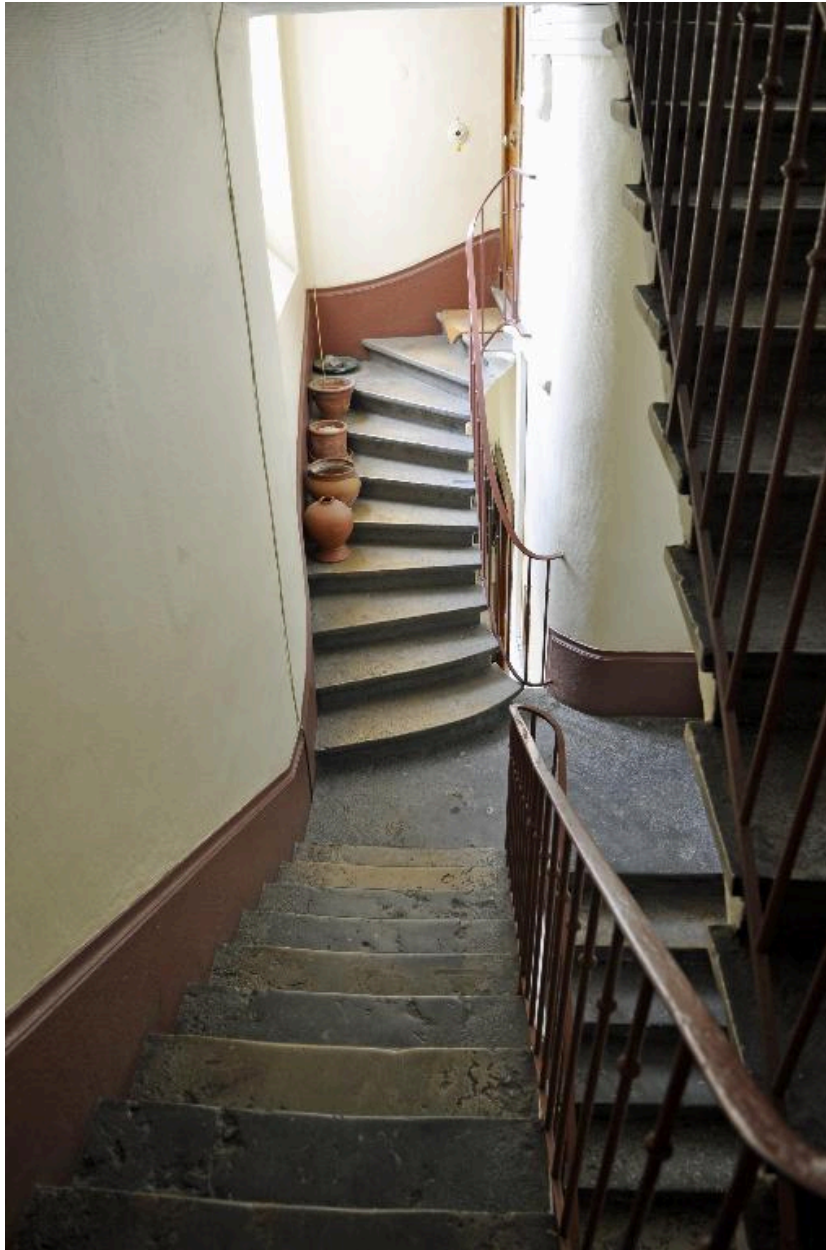
Vue intérieure de l'immeuble :
escalier à trois volées divergentes
Phot. Catherine Guégan
IVR84_20166900717NUCA

Vue intérieure de l'immeuble : escalier à trois volées divergentes
