Rhône-Alpes, Haute-Savoie  
Lathuile  
Lathuile  
chemin de la Balme

## Ferme (n°1)

Numéro de dossier : IA74002146

Cadre de l'étude : inventaire topographique Inventaire du Parc naturel régional du Massif des Bauges

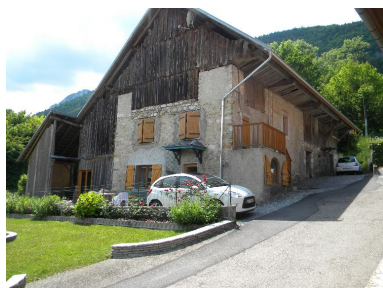
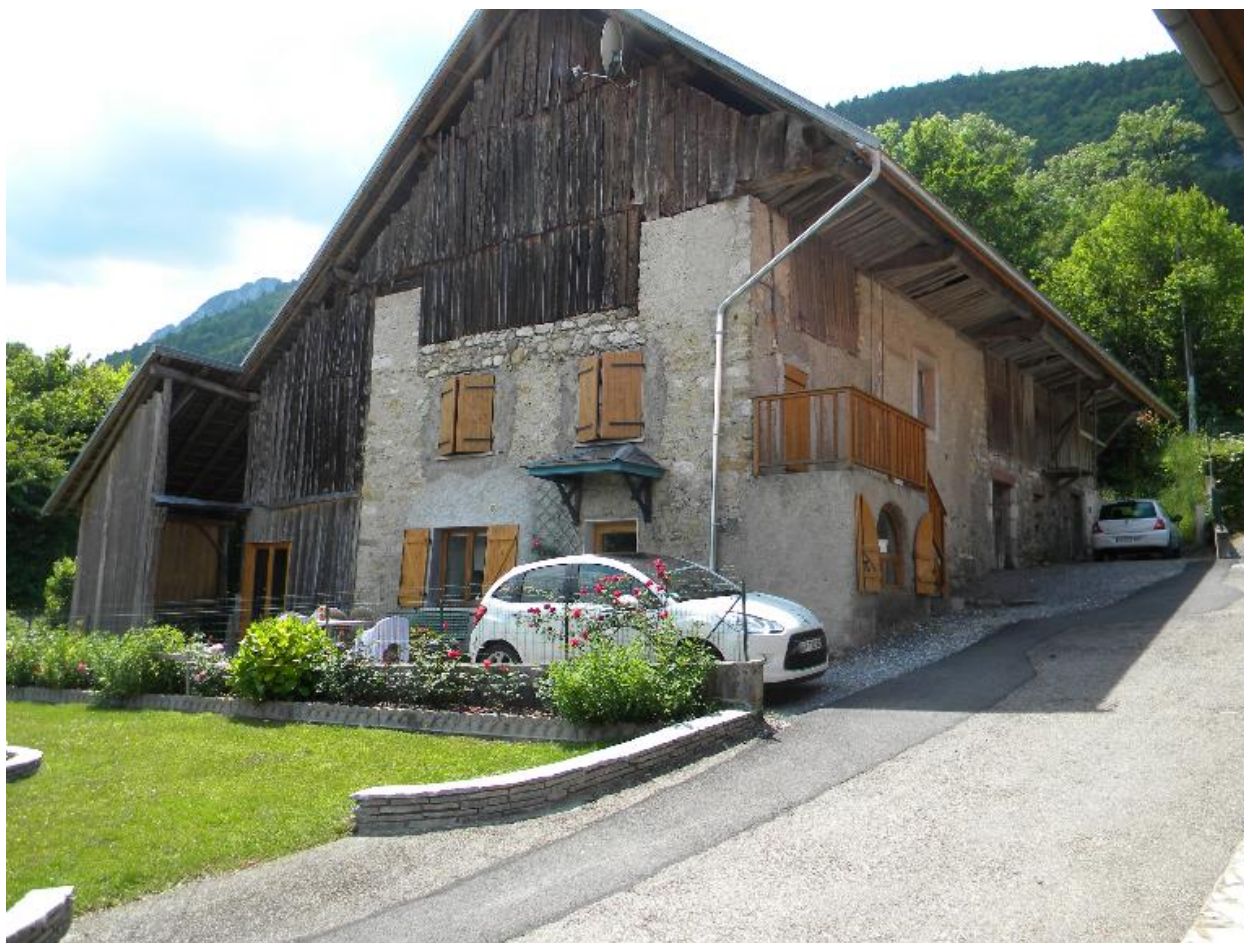
Vue d'ensemble  
Phot. Jérôme Daviet  
IVR82\_20147400320NUCA

Vue d'ensemble

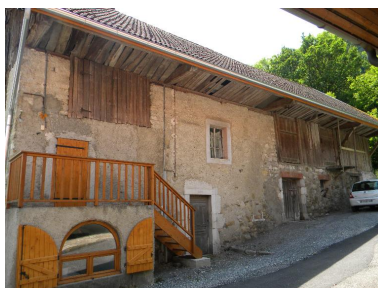
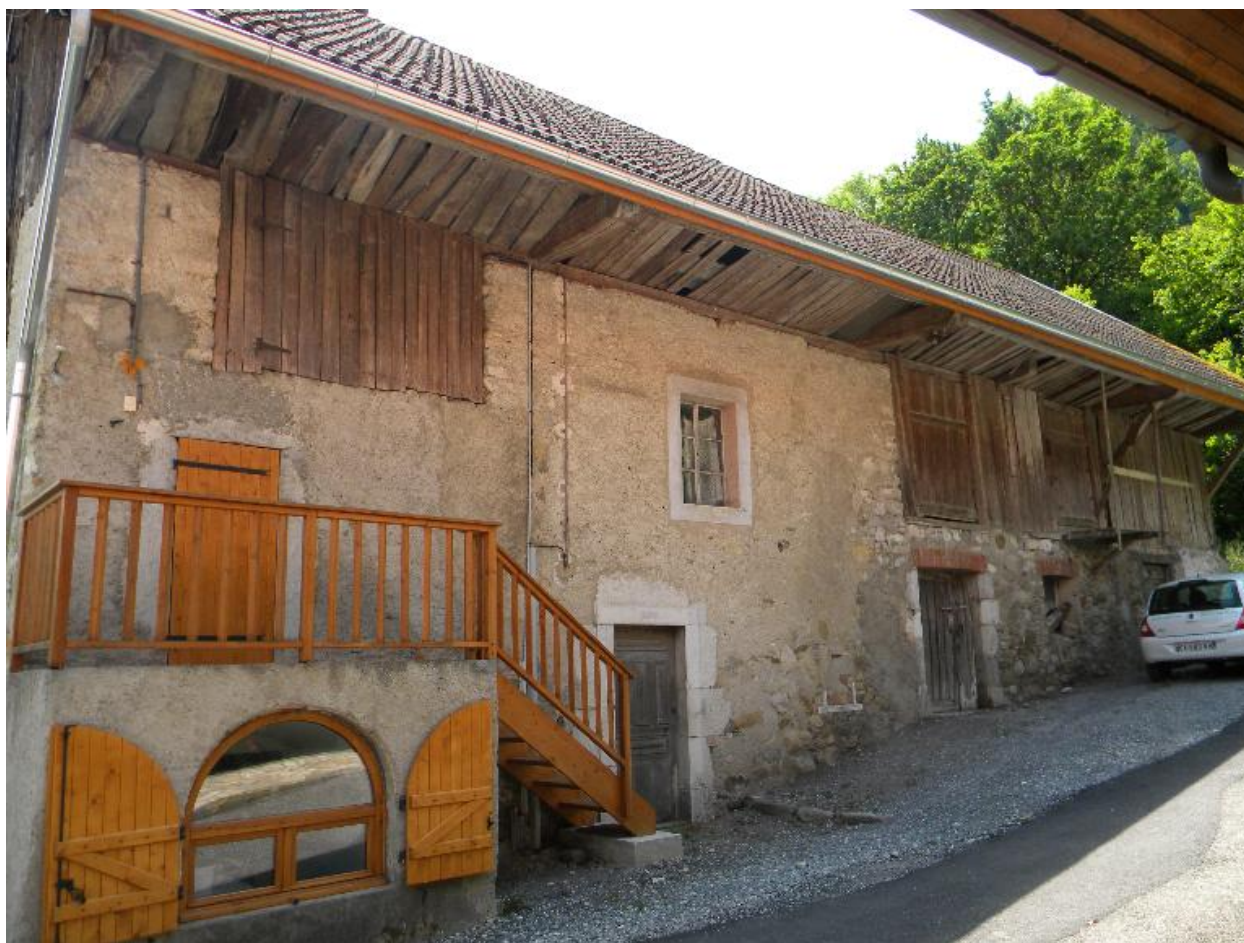
Vue d'ensemble de la façade nord  
Phot. Jérôme Daviet  
IVR82\_20147400318NUCA

Vue d'ensemble de la façade nord

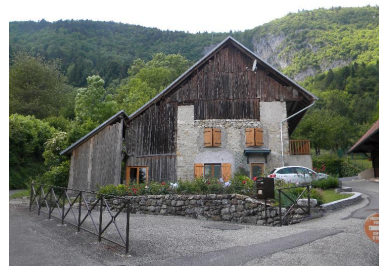
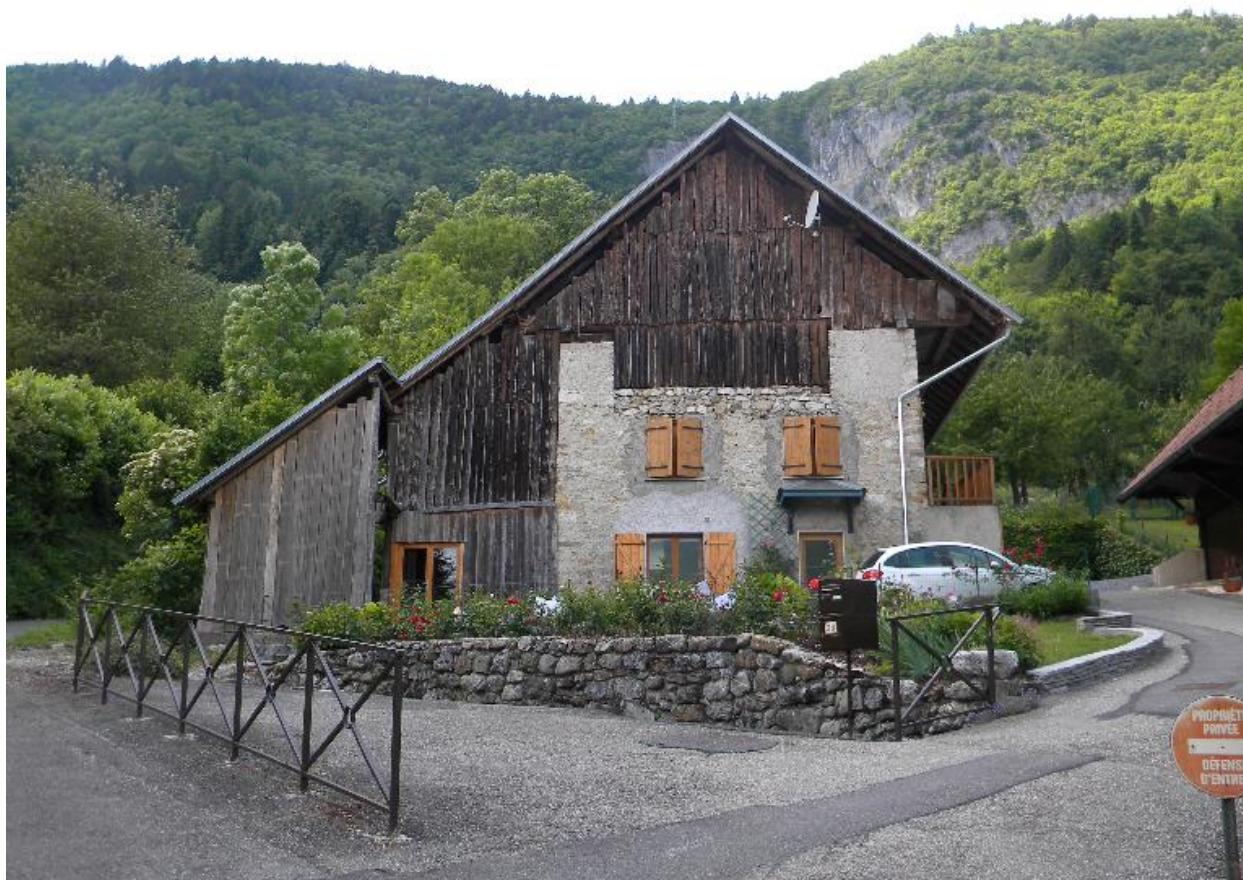
Vue du pignon est de la maison  
depuis le chemin de la Balme.  
Phot. Jérôme Daviet  
IVR82\_20147400319NUCA

Vue du pignon est de la maison depuis le chemin de la Balme.

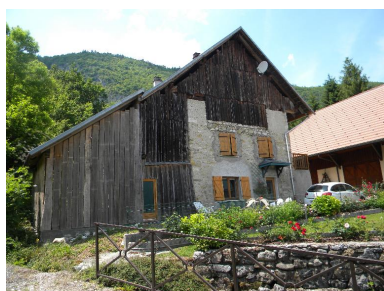
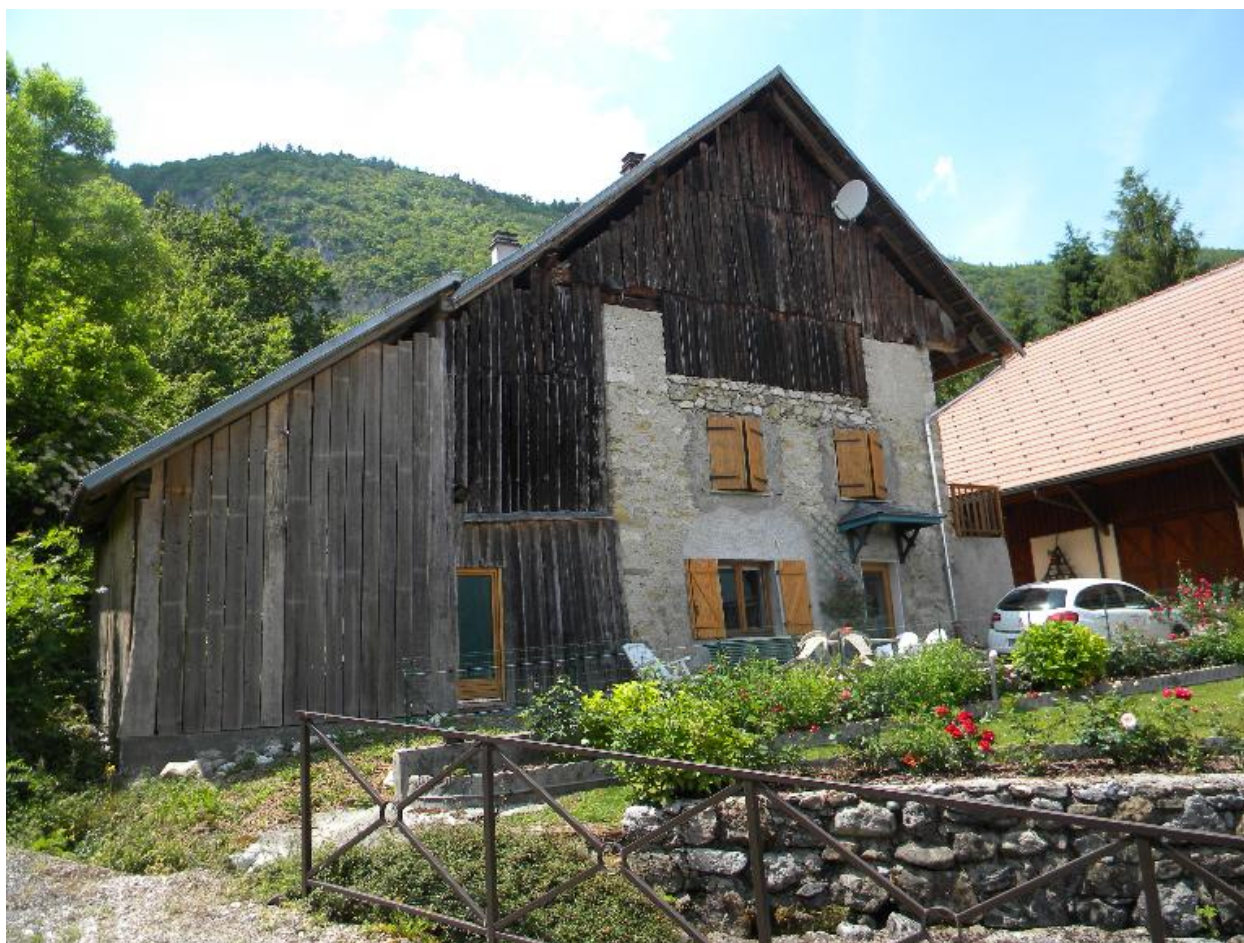
Vue de trois-quarts sud-est.  
Phot. Jérôme Daviet  
IVR82\_20147400321NUCA

Vue de trois-quarts sud-est.

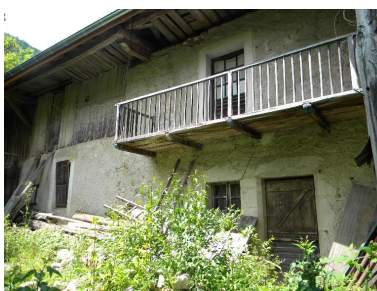
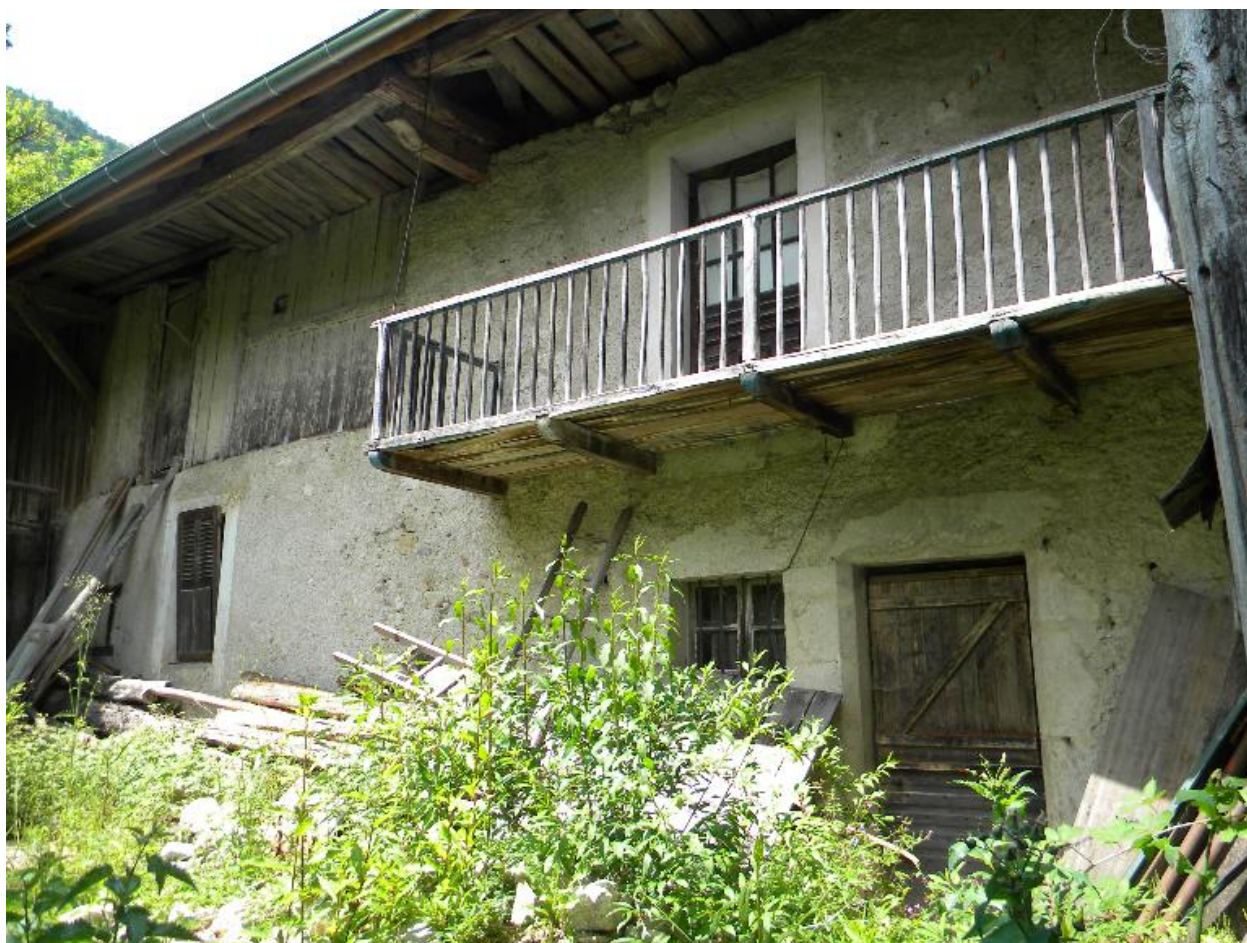
Cette ferme à juxtaposition aligne un logis accessible par la façade sud avec une entrée secondaire au nord. la cuisine est en rez-de-chaussée, les chambre en étage. L'étable traversante est entre le logis et la remise. le fenil est accessible de plain-pied par le pignon ouest du fait de la pente. Les maçonneries en moellons de calcaire enduites à la chaux sont surmontés de bardages pour fermer le fenil sur les pignons. La porte du logis est surmonté d'un linteau à accolade. le toit à longs pans est couvert en tuile mécanique.

Vue de la façade sud.  
Phot. Jérôme Daviet  
IVR82\_20147400322NUCA

Vue de la façade sud.

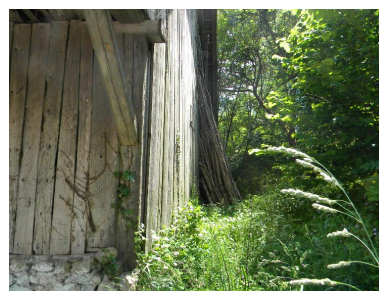
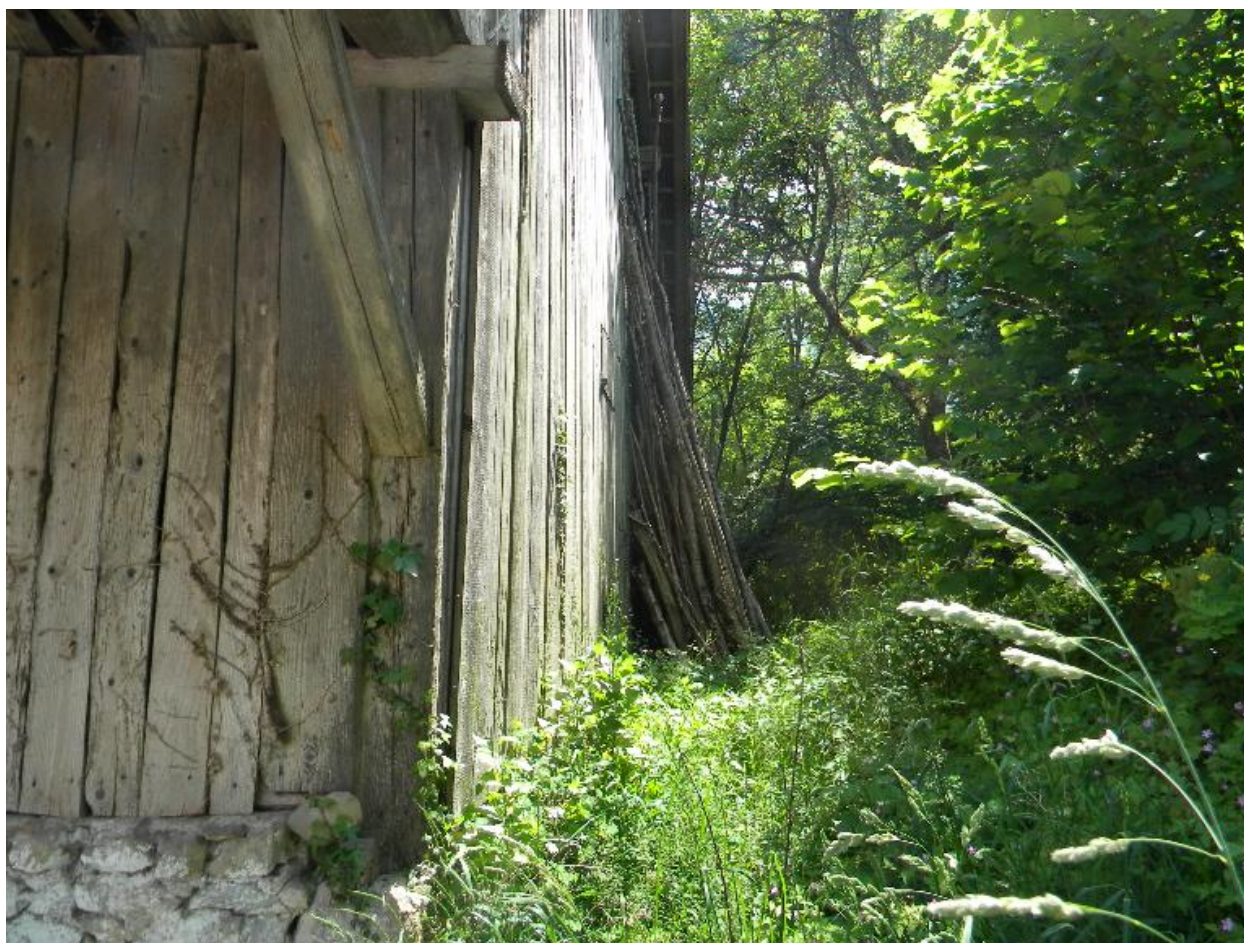
Vue du pignon ouest.  
Phot. Jérôme Daviet  
IVR82\_20147400323NUCA

Vue du pignon ouest.

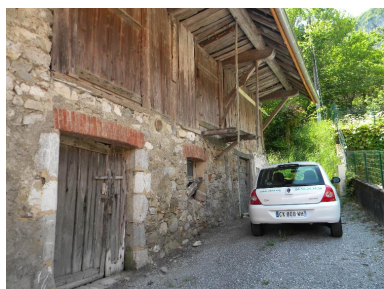
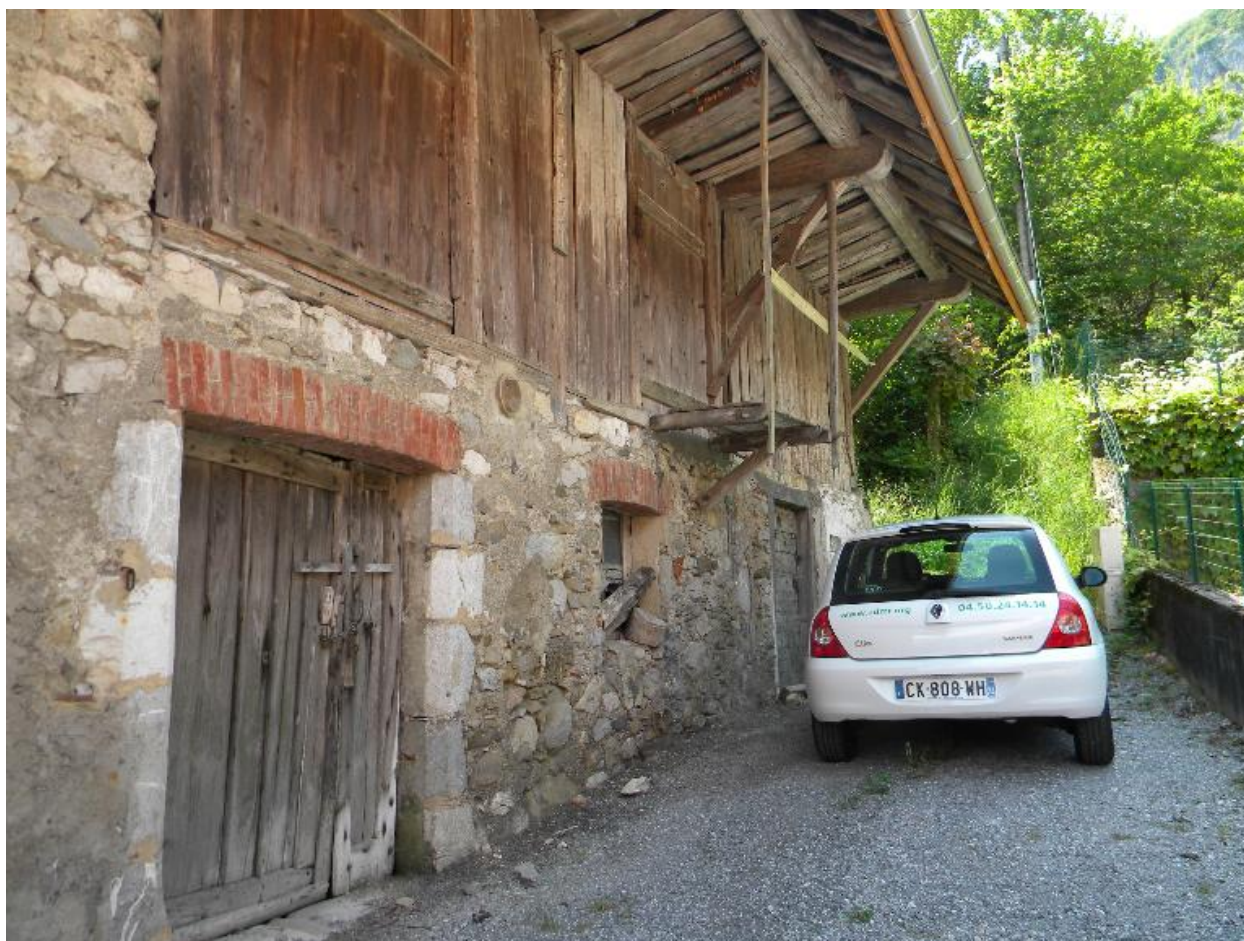
Détail des la partie  
agricole en façade nord  
Phot. Jérôme Daviet  
IVR82\_20147400324NUCA

Détail des la partie agricole en façade nord

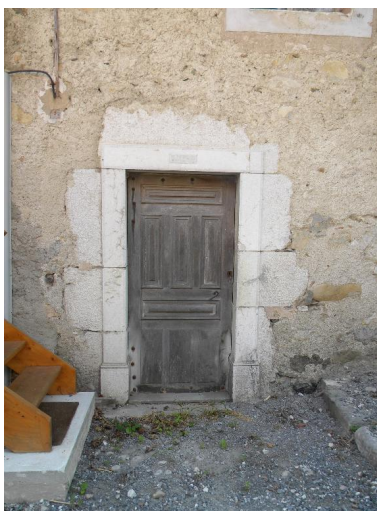
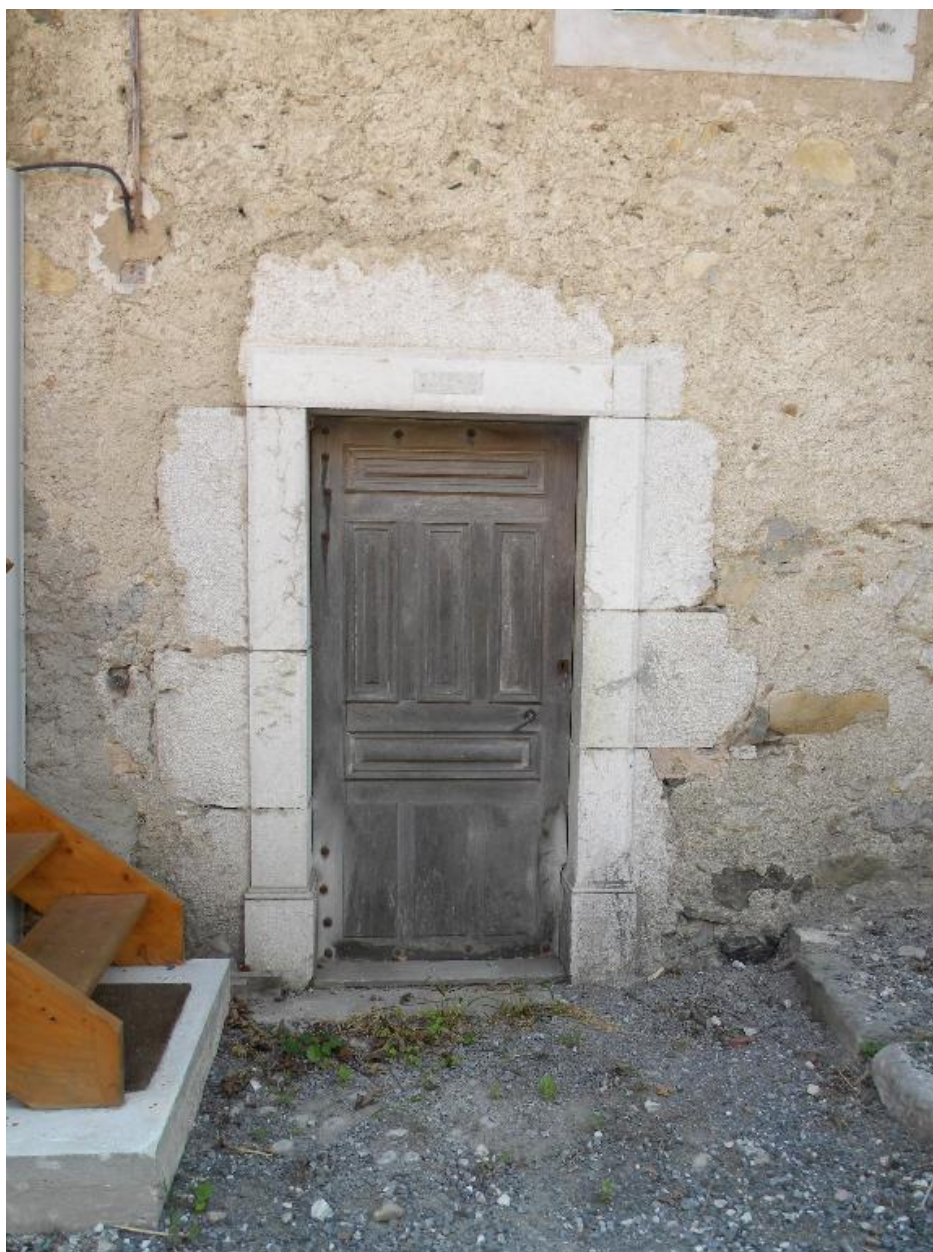
Vue d'une porte XIXe  
siècle en façade nord.  
Phot. Jérôme Daviet  
IVR82\_20147400325NUCA

Vue d'une porte XIXe siècle en façade nord.

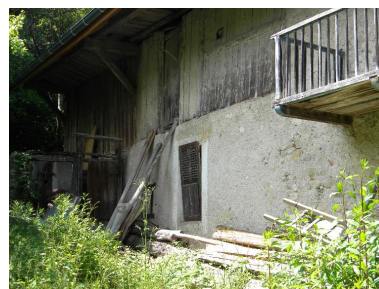
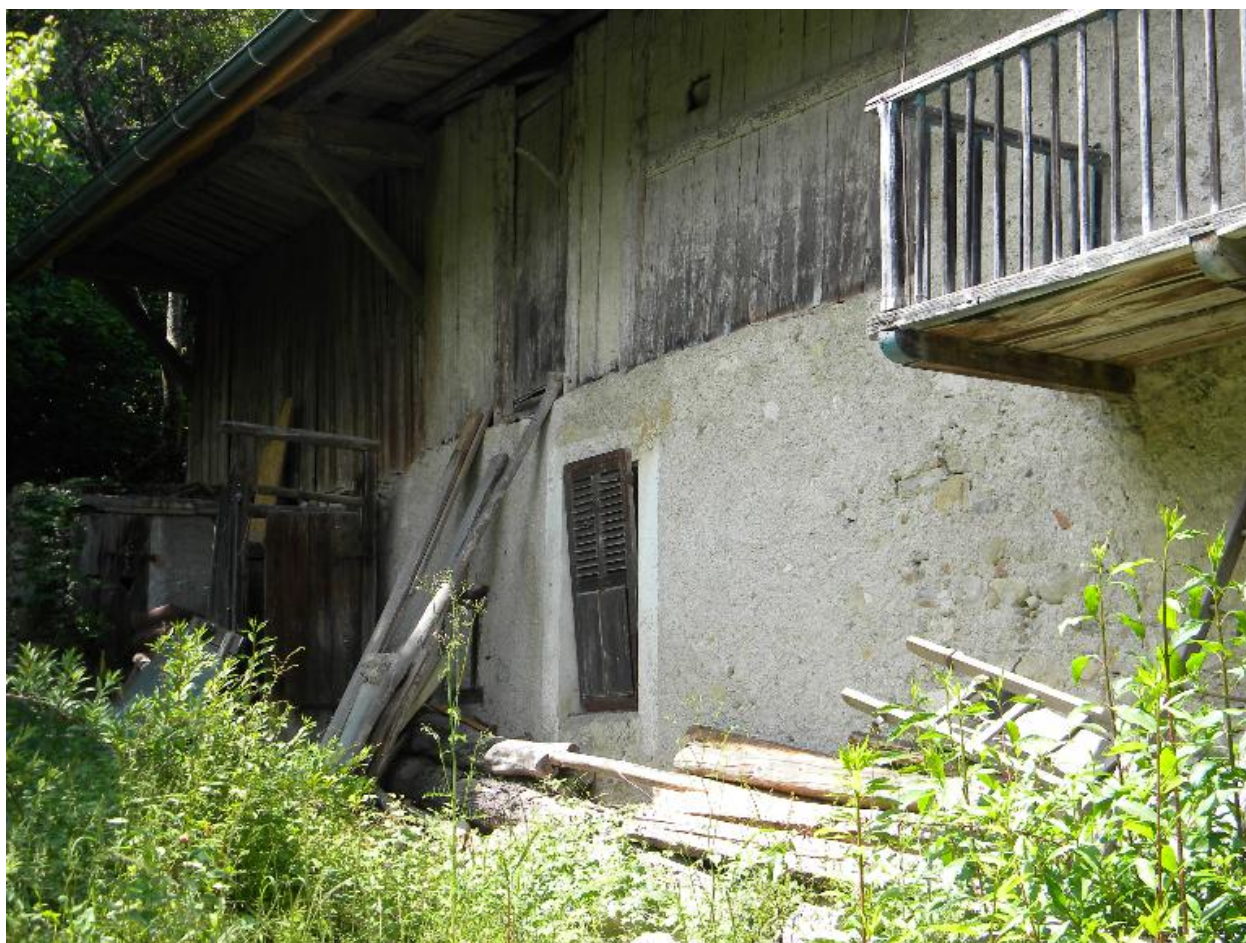
Vue des parties  
agricoles en façade sud.  
Phot. Jérôme Daviet  
IVR82\_20147400326NUCA

Vue des parties agricoles en façade sud.

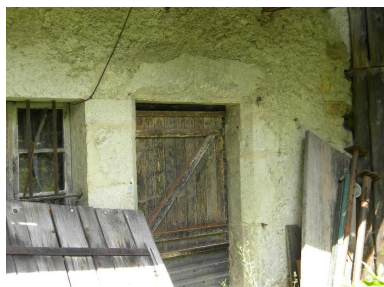
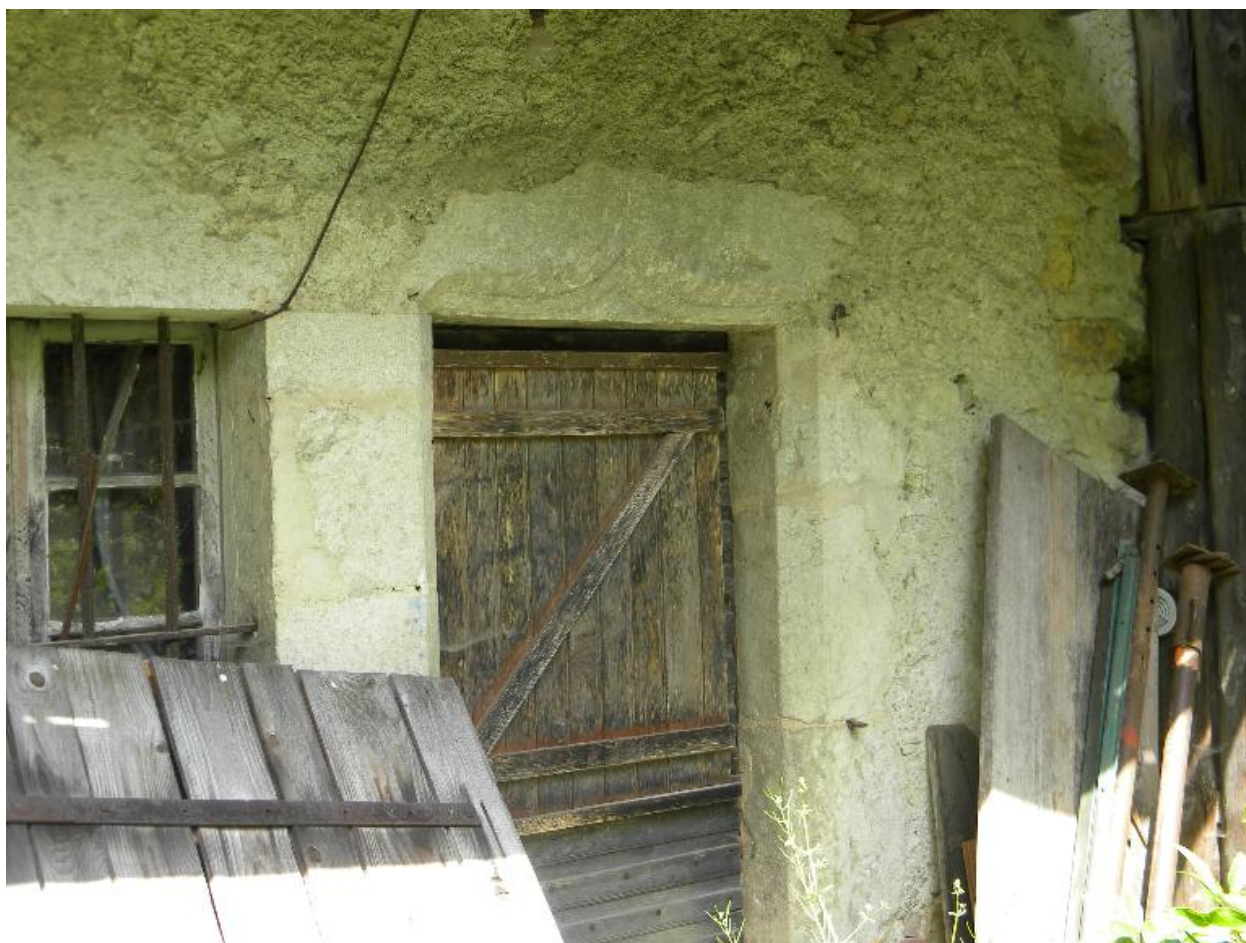
| Type de linteau de la porte du logis | en accolade |

vue de la porte en accolade du logis.  
Phot. Jérôme Daviet  
IVR82\_20147400327NUCA

vue de la porte en accolade du logis.

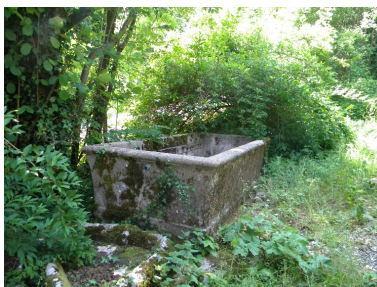
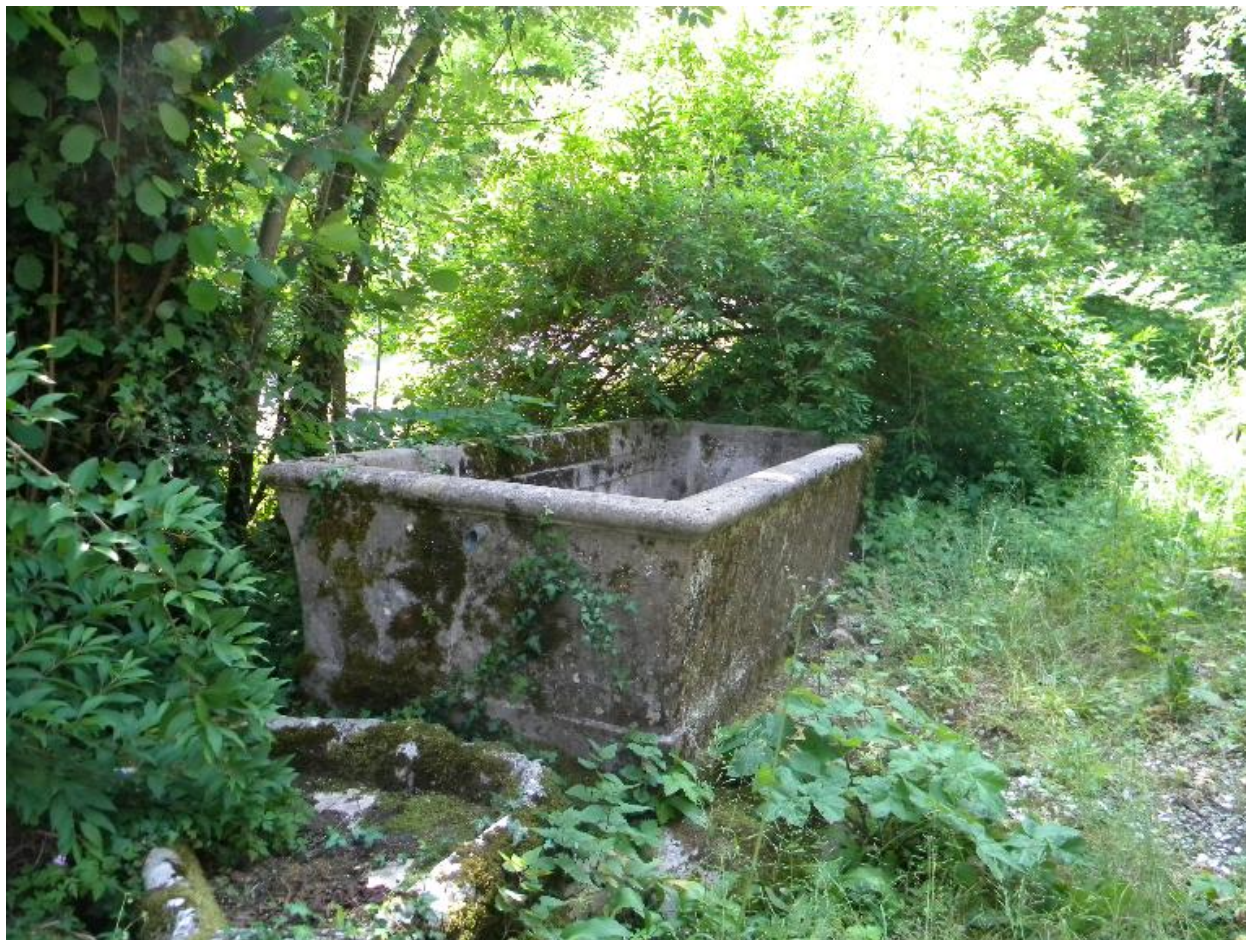
Vue du bassin abandonné.  
Phot. Jérôme Daviet  
IVR82\_20147400328NUCA

Vue du bassin abandonné.
