Rhône-Alpes, Haute-Savoie
Thonon-les-Bains
Haute-Savoie
R.D. 902, avenue de la Dranse

Pont de la Douceur

Numéro de dossier : IA74002934

Cadre de l'étude : enquête thématique régionale Points de franchissement de la Haute-Savoie

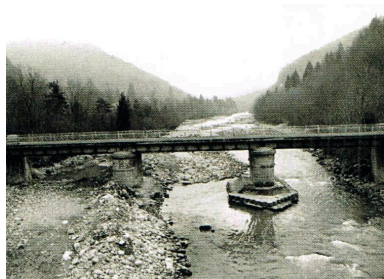
Ancien pont de la Douceur
IVR84_20207401620NUCA

Ancien pont de la Douceur

Le pont est appelé "Pont de la Douceur", du surnom de Compagnonnage de l'architecte "La Douceur en Savoie" qui l'a construit, Louis Bâtisse (ou Labatisse). Il est également appelé le Pont des Français. Il fut érigé en 1853 sur la Dranse entre Armoy et Marin, sur la Route Nationale numéro 202 de Grenoble à Thonon par Albertville et Sallanches. Au départ situé rive gauche sur la commune d'Armoy, il est cédé à la commune de Thonon en 1970. Il dut être reconstruit en 1855, ayant été endommagé par du flottage de bois en provenance de la vallée d'Abondance. Une crue importante, le 25 mai 1856, a nécessité la mise en place d'un pont provisoire. Le 1er novembre 1859, la hauteur des eaux au pont de la Douceur, a été mesurée à 2,38 mètres. Le passage d'une crue le 9 novembre 1875 a également nécessité des travaux sur le pont. Il apparaît sur les cadastres des communes de Marin et Armoy de 1872, ainsi que des digues. Les deux piles sont bien visibles, avec leurs avant-becs qui les protègent du courant et des troncs d'arbre dérivants. En 1882, le tablier est reconstruit en fer pour une somme de 60 000 francs. Au début des années 1970, le pont est jugé trop dangereux, car perpendiculaire à la rivière, il obligeait la route à prendre deux virages à angle droit de part et d'autre de la rivière. Il fut remplacé par un pont plus moderne construit en 1974. En 2007, l'ancien pont fut démonté pour des raisons de sécurité. Une culée est encore visible en rive gauche, ainsi qu'une portion de route qui y menait en rive droite.

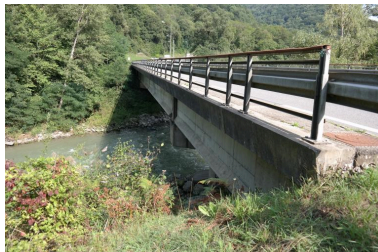
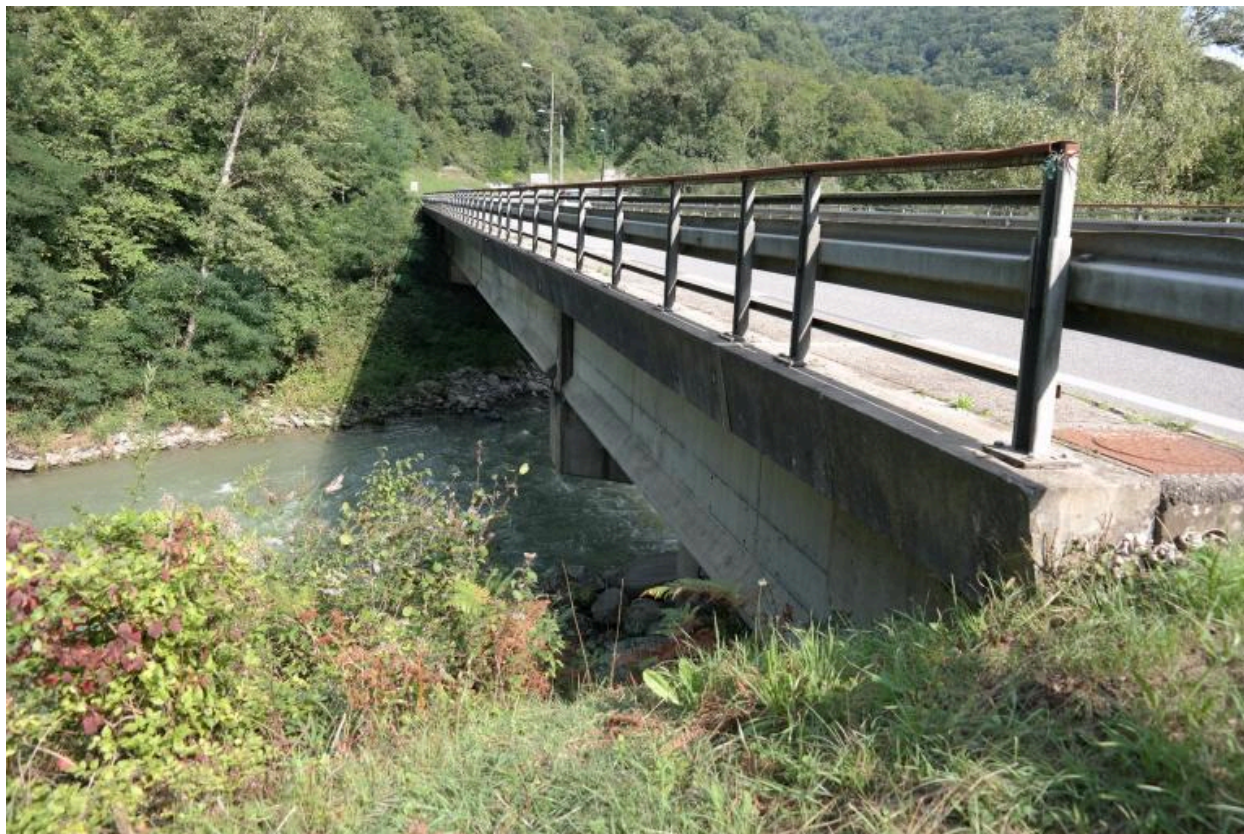
Pont de la Douceur, vue de la face amont
Phot. Pascale Renard
IVR84_20197401225NUCA

Pont de la Douceur, vue de la face amont

Le pont de la Douceur enjambe la Dranse entre les communes de Marine en rive droite et Thonon, en limite de la commune d'Armoy en rive gauche. Il se trouve sur la route départementale numéro 902, entre Thonon et Bioge. Des cheminées de fées (grandes colonnes de roches surmontées d'un bloc de pierre résultant de l'érosion) se trouvent en rive droite, ainsi que les Vignes de Marin, dites "Vignes de Pont". En rive droite, se trouve la route d'accès vers le plateau de Gavot. En rive gauche, une pile de l'ancien pont de la Douceur est visible. Une portion de la route d'accès à cet ancien pont est également encore visible en rive droite. Contrairement à l'ancien pont qui se trouvait perpendiculaire au lit de la rivière, le nouveau pont est légèrement en biais. Il s'agit d'un pont à trois travées en alignement droit. Il y a trois poutres par travée, deux entretoises courantes sur la travée centrale et une entretoise courante sur la travée de rive. La longueur totale du tablier est de 87 mètres. Les deux travées de rive ont une longueur de 15 mètres et la travée centrale a une longueur

de 50 mètres. Les culées sont en béton armé, coulé en place. La hauteur de la culée en rive droite est de 4,50 mètres et celle de la culée en rive gauche de 3 mètres. Il y a deux piles "marteau" en béton armé, également coulé en place. La hauteur de la pile en rive droite est de 4,50 mètres et celle de la pile en rive gauche de 3 mètres. Le tablier a une largeur de 11,50 mètres. La chaussée, d'une largeur de 9 mètres est en béton bitumineux. Les trottoirs, de part et d'autre du pont, sur toute la longueur du tablier et d'une largeur de 0,90 mètre, sont en asphalte. La largeur utile du pont est donc de 10,80 mètres. Les garde-corps, fixés sur une corniche en béton armé, sont métalliques à lisses horizontales, avec glissières en acier galvanisé posé. Les joints de chaussée sont à peigne métallique et les joints de trottoir à revêtement amélioré. Le tirant d'air est de 6 mètres sur la rivière.

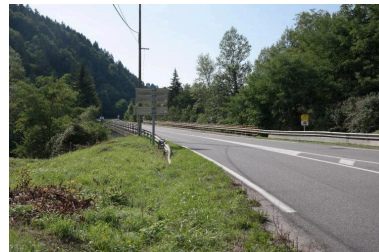
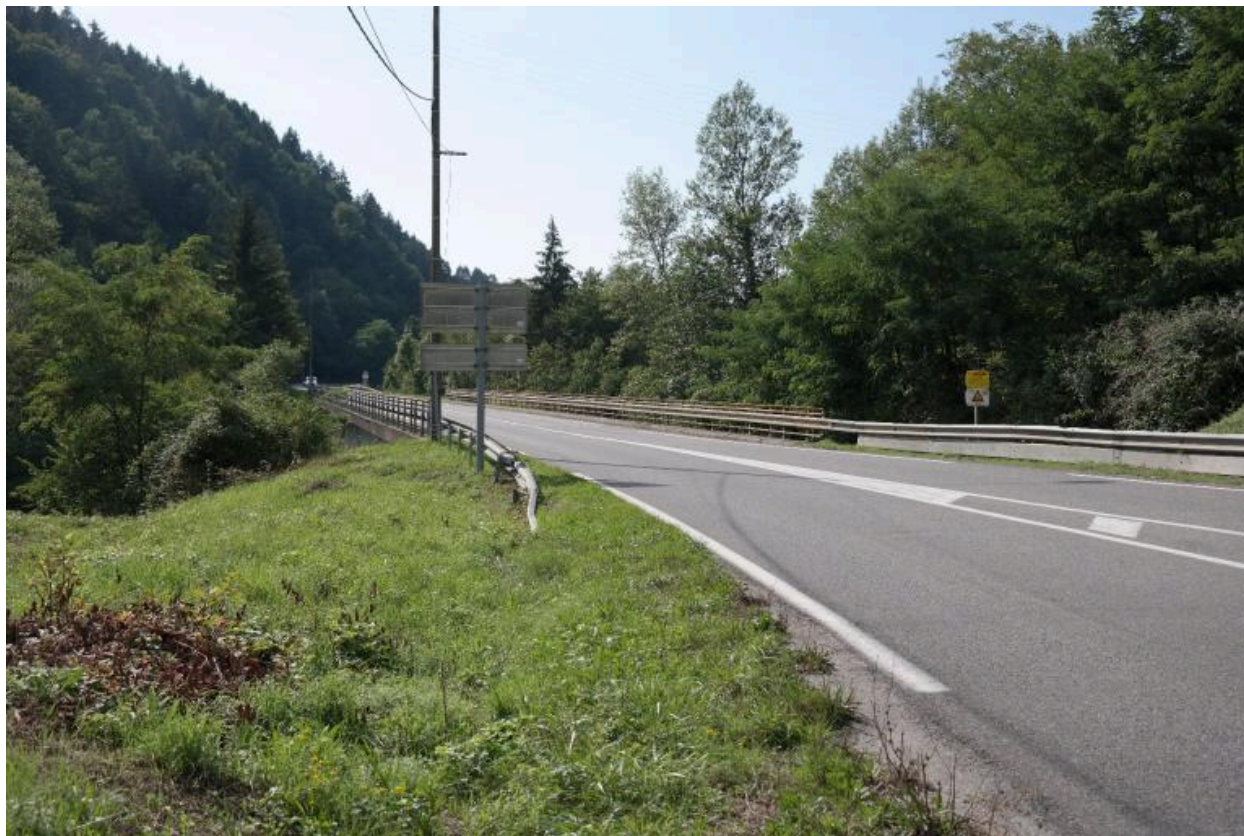
Pont de la Douceur, vue générale et environnement
Phot. Pascale Renard
IVR84_20207401615NUCA

Pont de la Douceur, vue générale et environnement

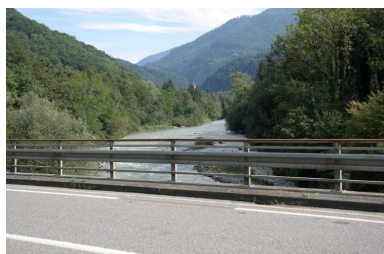
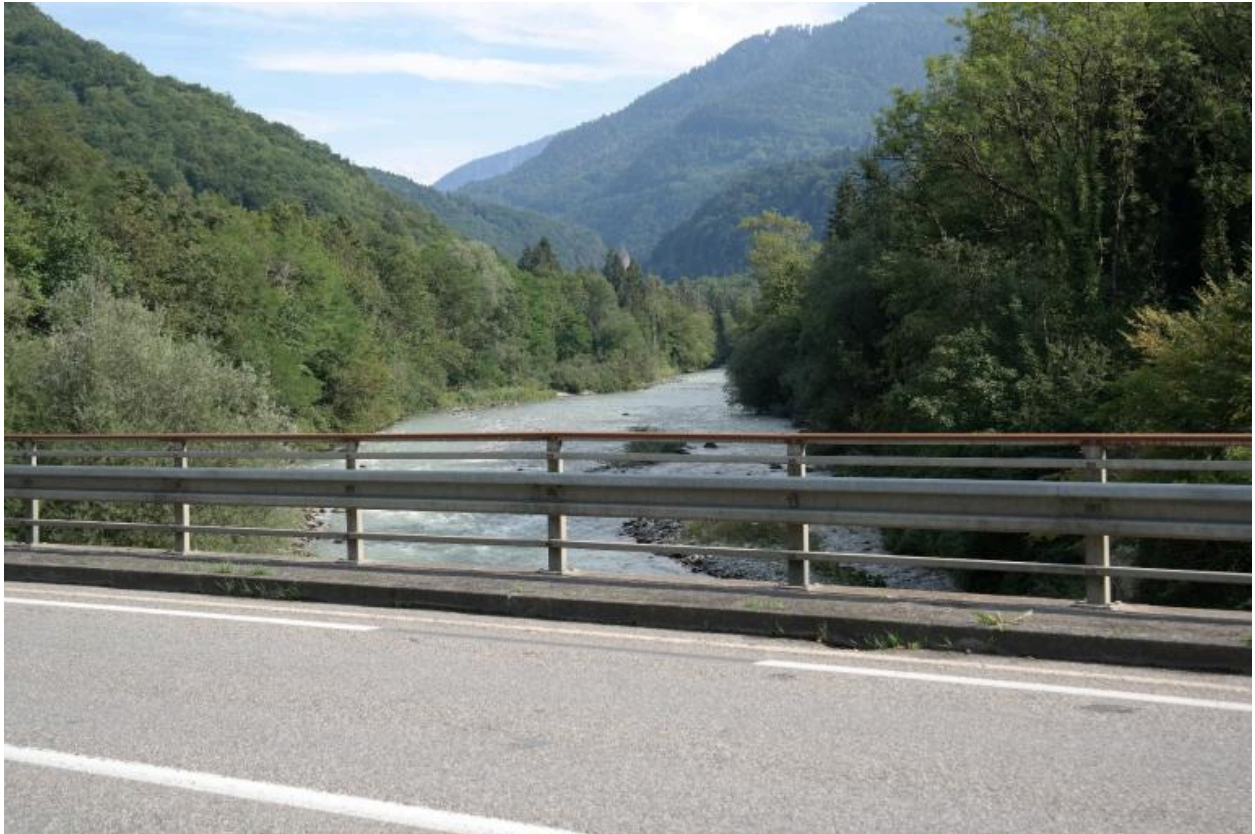
Pont de la Douceur, détail chaussée et garde-corps
Phot. Pascale Renard
IVR84_20207401617NUCA

Pont de la Douceur, détail chaussée et garde-corps

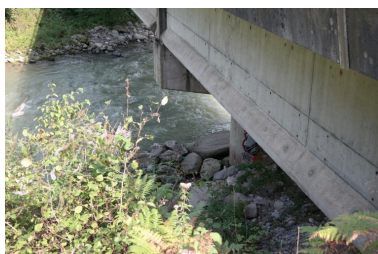
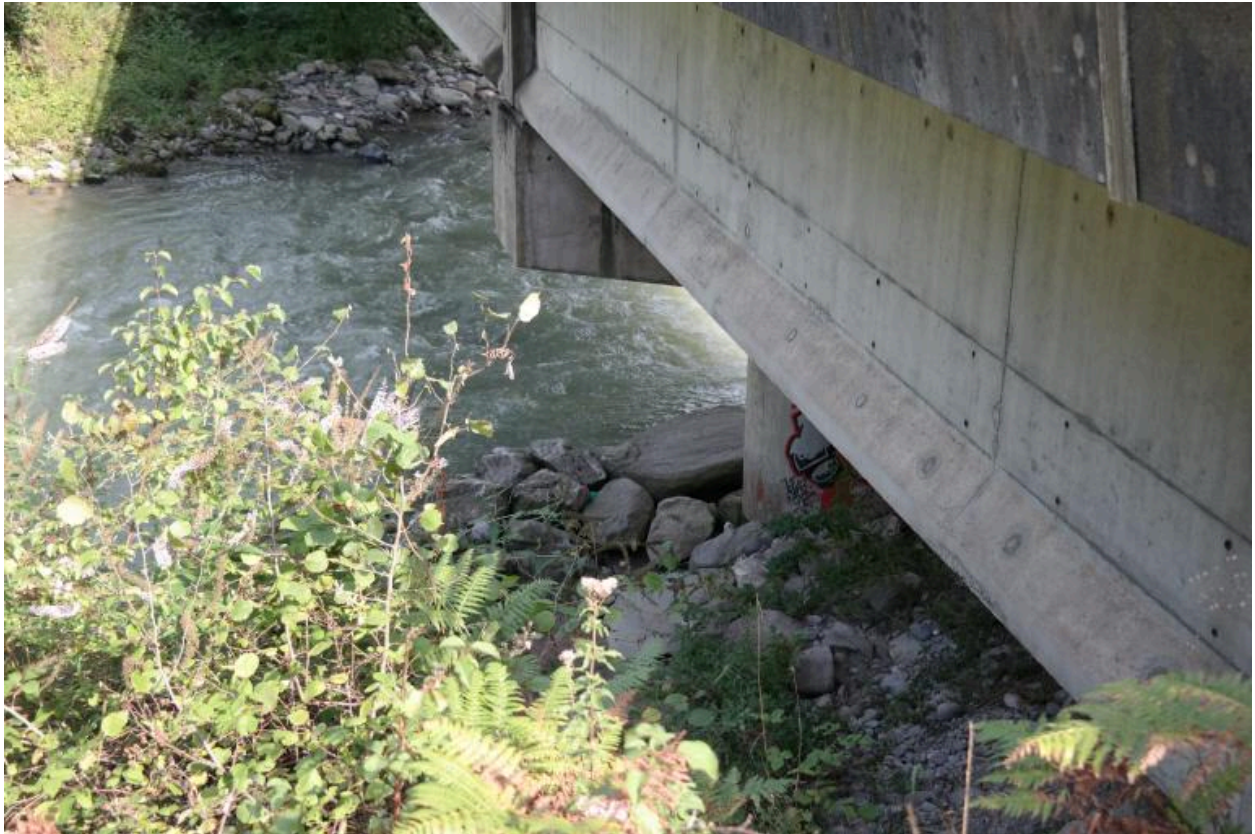
Pont de la Douceur, détail structure
Phot. Pascale Renard
IVR84_20207401619NUCA

Pont de la Douceur, détail structure

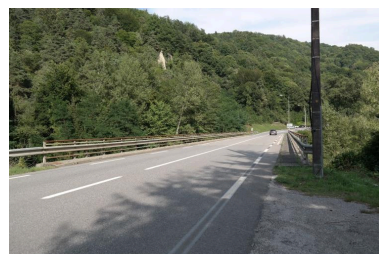
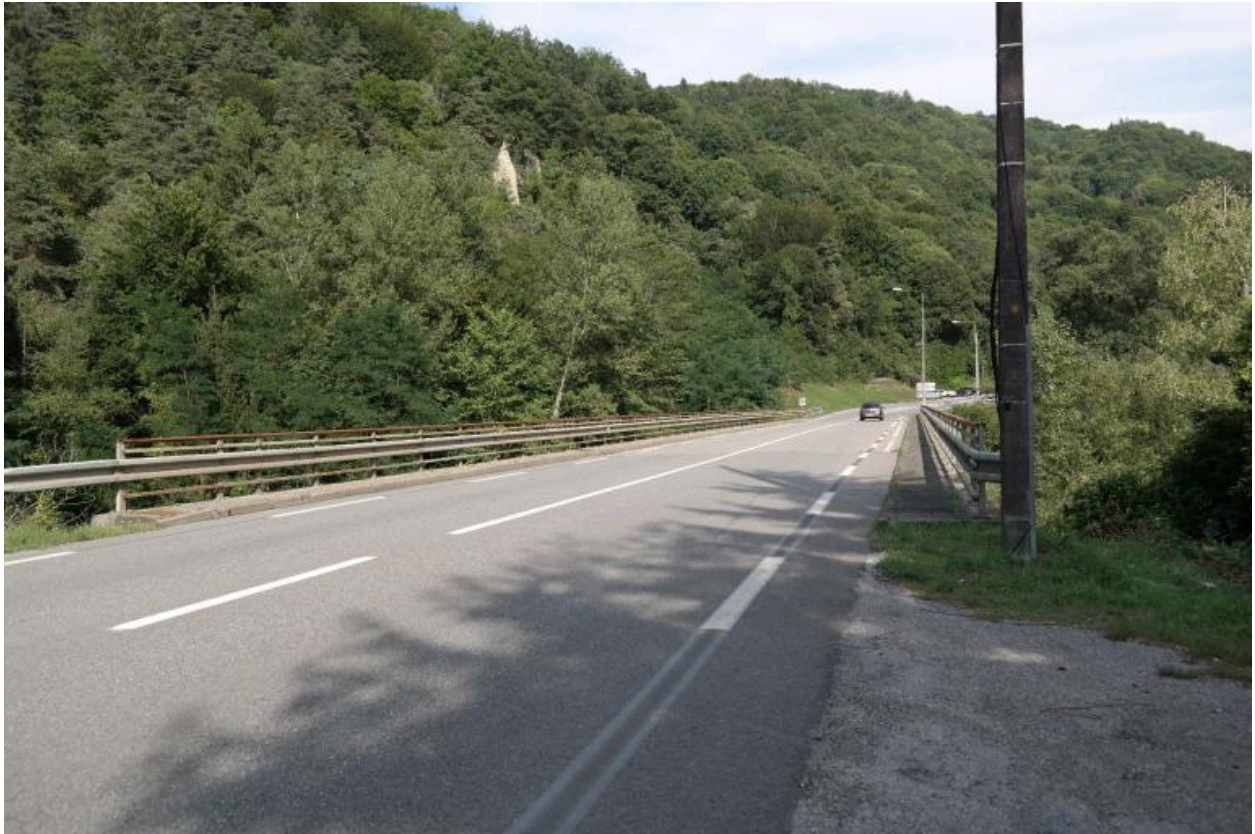
Pont de la Douceur, chaussée et garde-corps. Cheminées de fées en rive droite
Phot. Pascale Renard
IVR84_20207401621NUCA

Pont de la Douceur, chaussée et garde-corps. Cheminées de fées en rive droite

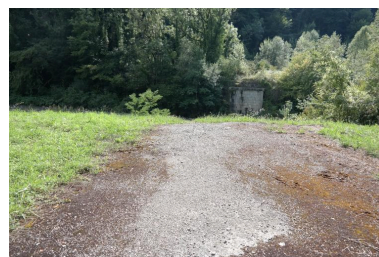
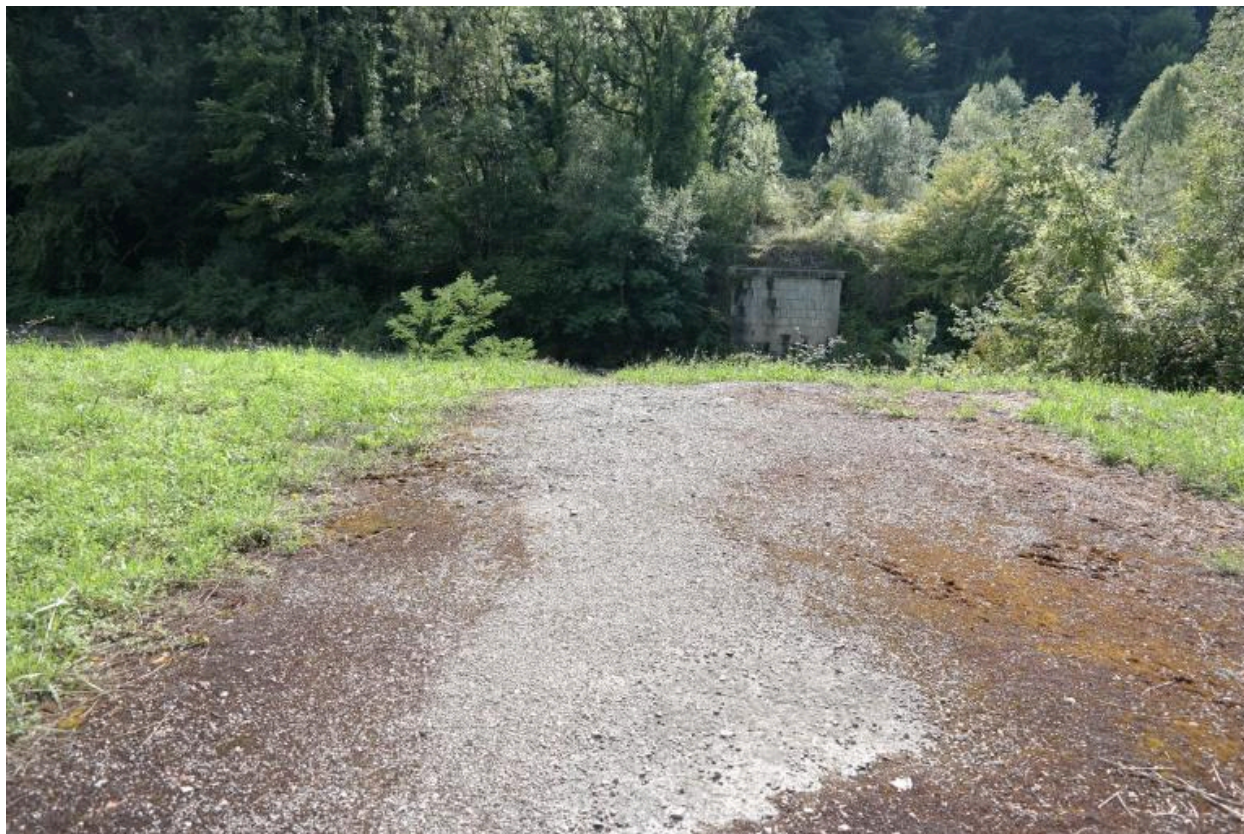
Ancien pont de la Douceur, vue de l'ancienne chaussée en rive droite et de la culée en rive gauche
Phot. Pascale Renard
IVR84_20207401616NUCA

Ancien pont de la Douceur, vue de l'ancienne chaussée en rive droite et de la culée en rive gauche

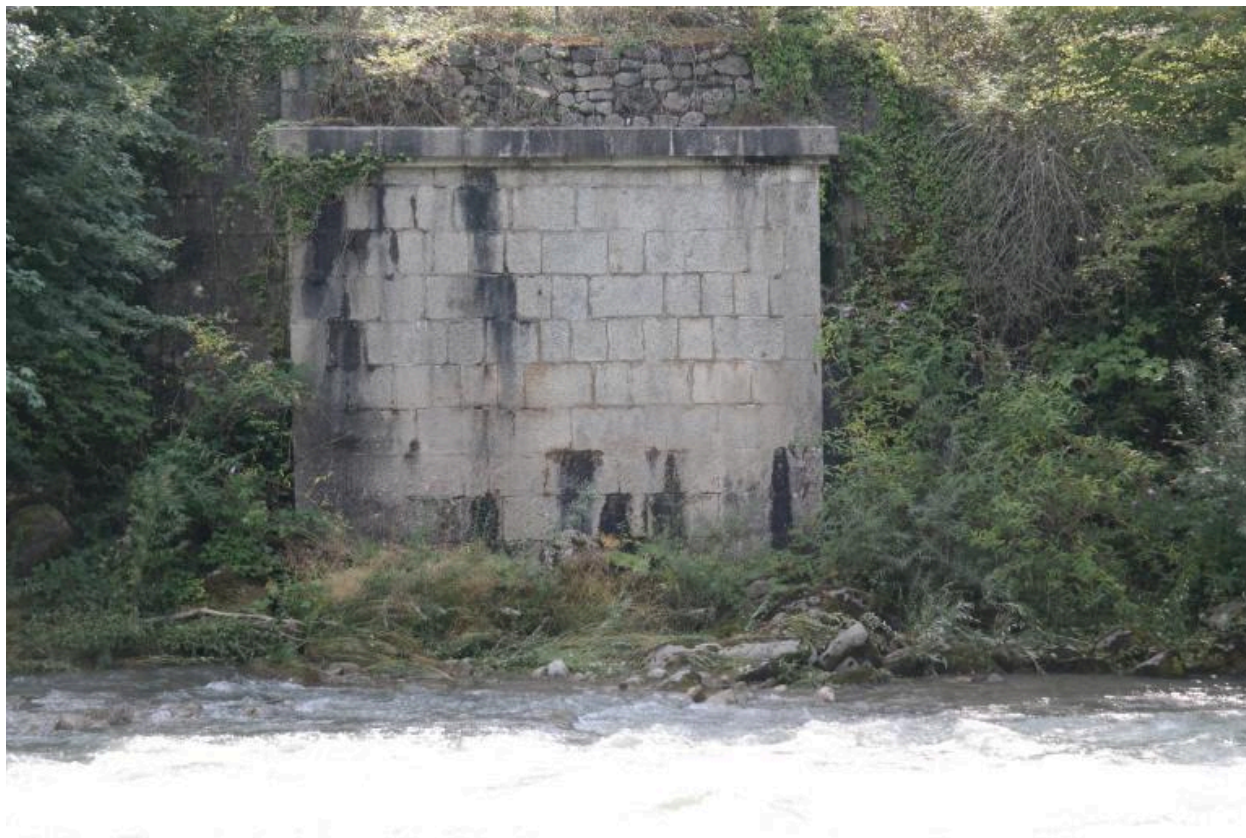
Ancien pont de la Douceur, culée rive gauche
