Lyon 7e
Guillotière
4 rue de Bonald

Immeuble d'entreprise de la société Jalon confection, actuellement logements

Numéro de dossier : IA69007146
Date de l'enquête initiale : 2014
Date(s) de rédaction : 2014
Cadre de l'étude : inventaire topographique Inventaire de la Ville de Lyon
Degré d'étude : étudié

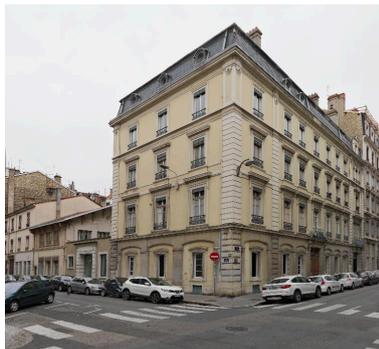
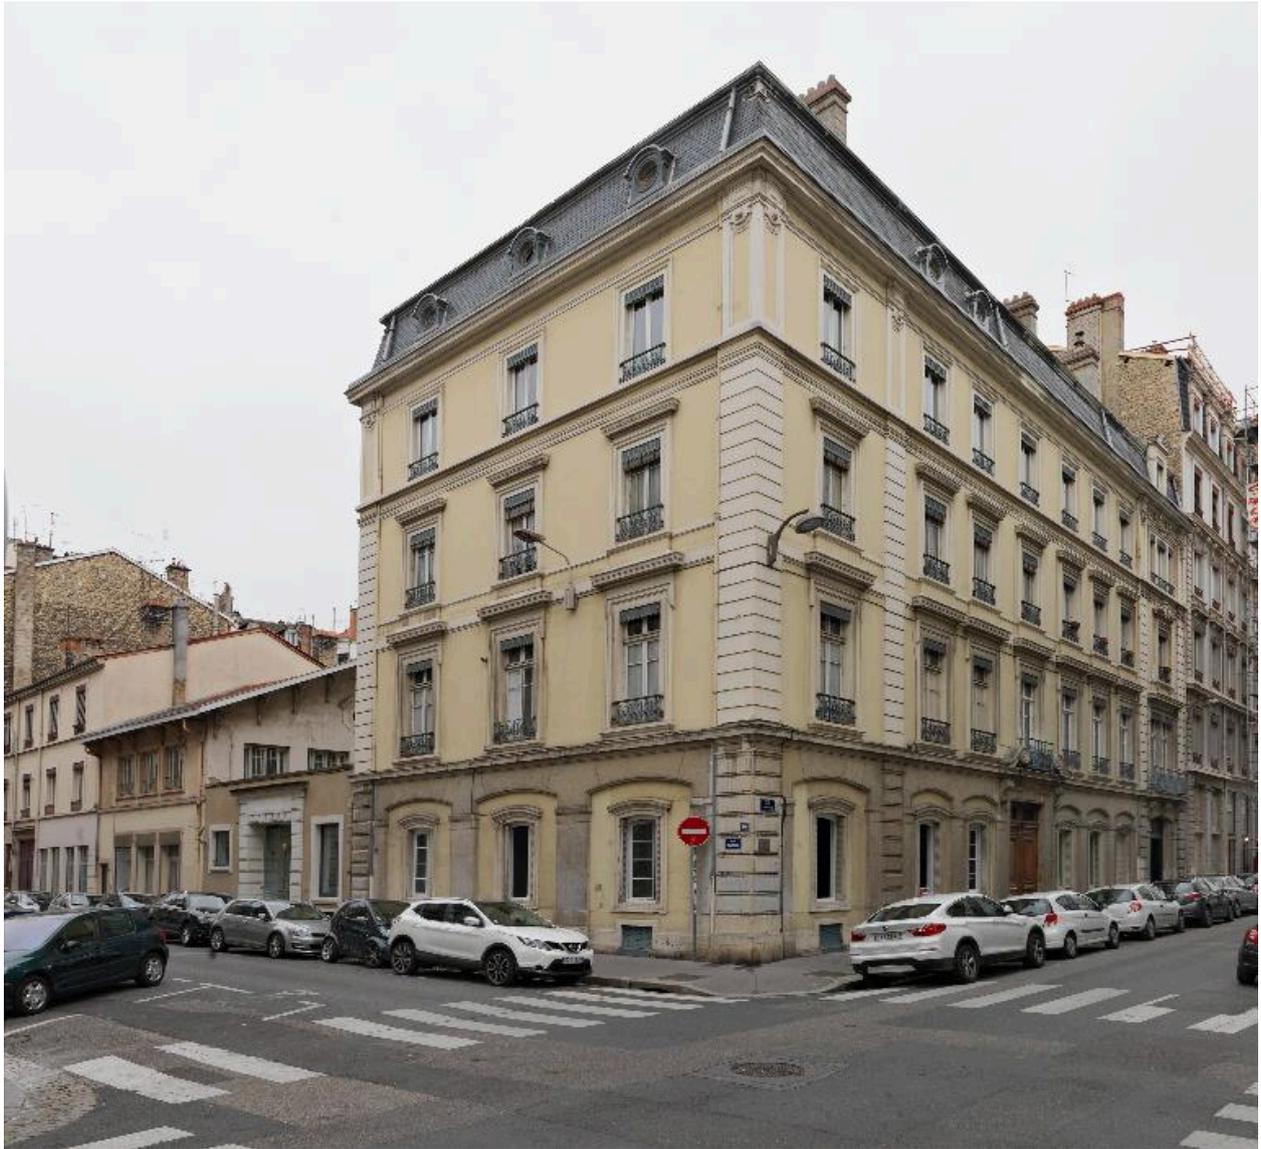
Vue d'ensemble, depuis le nord-est
Phot. Eric Dessert
IVR84_20166901372NUCA

Vue d'ensemble, depuis le nord-est

Cet immeuble implanté à l'angle des rues Cavenne et de Bonald est construit en maçonnerie enduite et couvert d'une toiture à longs pans et croupes brisés (tuiles mécaniques sur les versants, ardoise sur les brisis). Le comble brisé est percé d'œils-de-bœuf sur la rue et de lucarnes sur l'intérieur de l'ilot. La façade principale à 8 travées est située sur la rue de Bonald. Les travées extérieures sont mises en valeur par leur traitement décoratif, isolées par des pilastres colossaux à bossage sur trois niveaux. La travée latérale ouest superpose une fenêtre double divisée par un pilier avec un balconnet reposant sur des consoles en volutes au premier étage, un fronton à volutes au-dessus du deuxième étage, une fenêtre triple couronnée par un décor de draperie au troisième étage, et une lucarne à fronton triangulaire dans le comble. La porte, légèrement décentrée, est encadrée d'une moulure à crossette et surmontée d'un fronton à deux volutes délimitant un petit balconnet au premier étage. On accède aux étages par un escalier tournant à retours avec jour, en maçonnerie avec rampe en métal, comprenant deux volées au premier niveau, puis une seule volée pour les étages supérieurs.

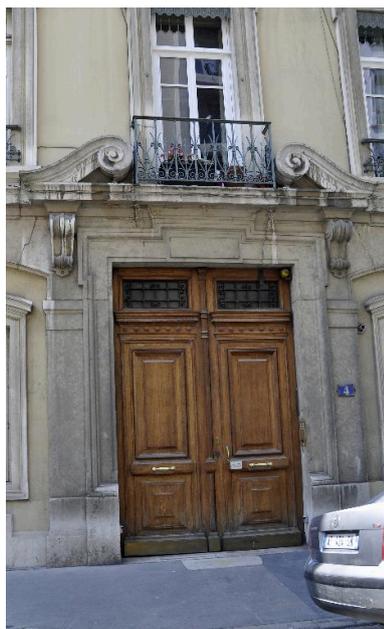
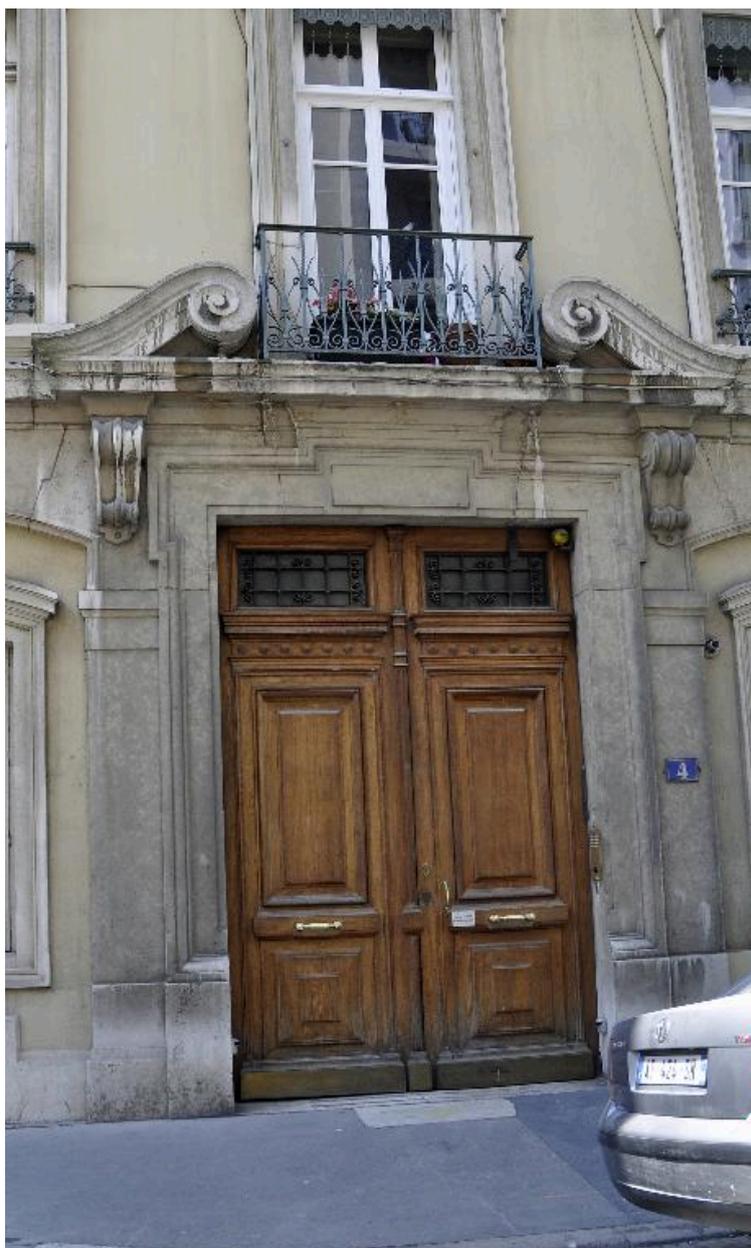
Vue rapprochée de la porte principale
Phot. Magali Delavenne
IVR82_20146902753NUCA

Vue rapprochée de la porte principale

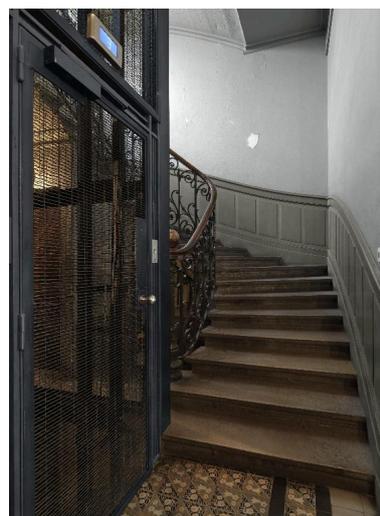
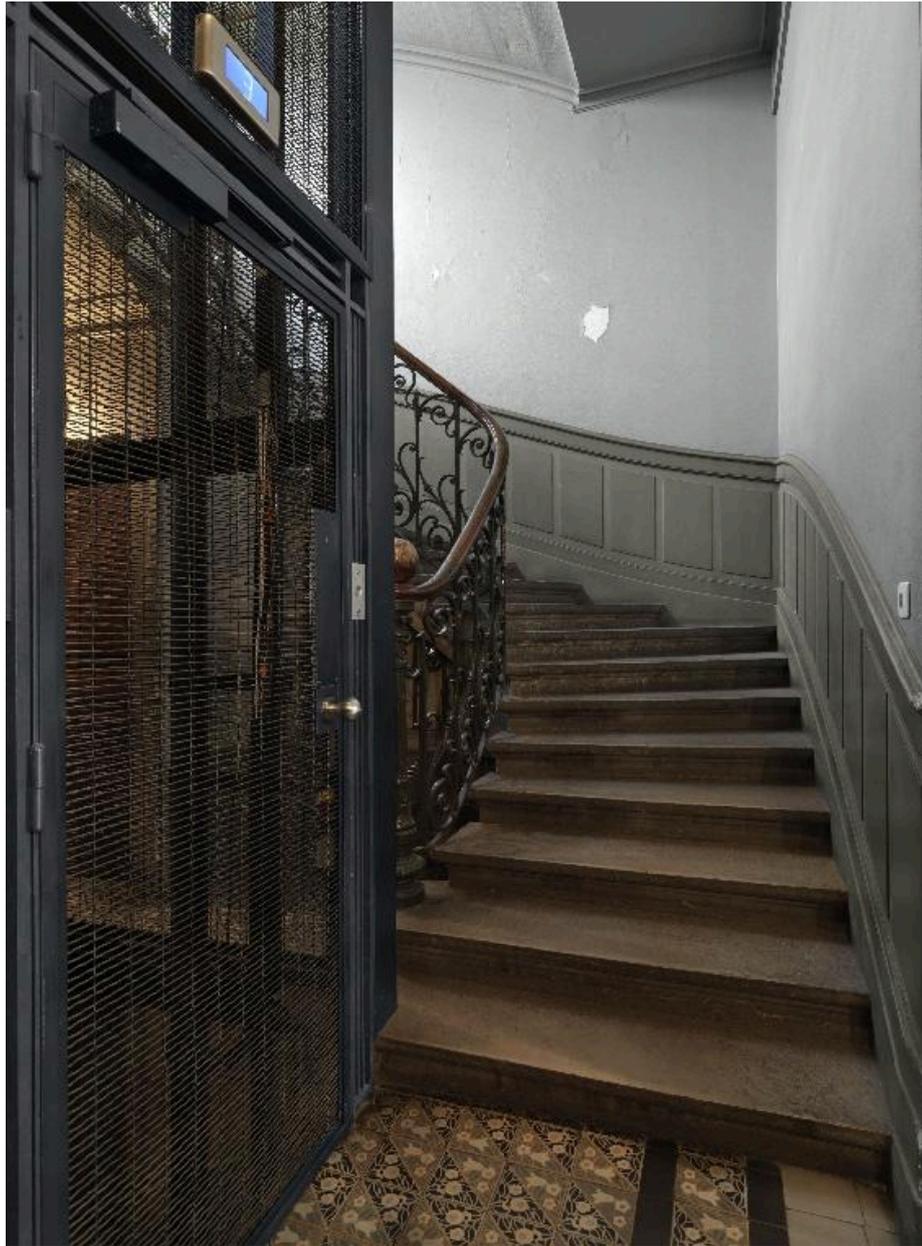
Vue intérieure : le départ de l'escalier
Phot. Thierry Leroy
IVR82_20146902271NUCAQ

Vue intérieure : le départ de l'escalier

Escaliers : escalier dans-oeuvre : escalier tournant à retours avec jour, en maçonnerie

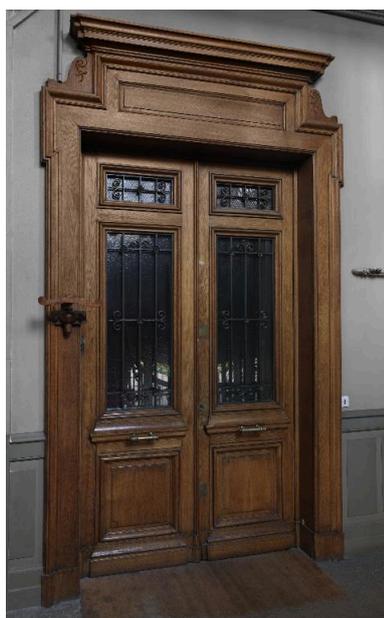
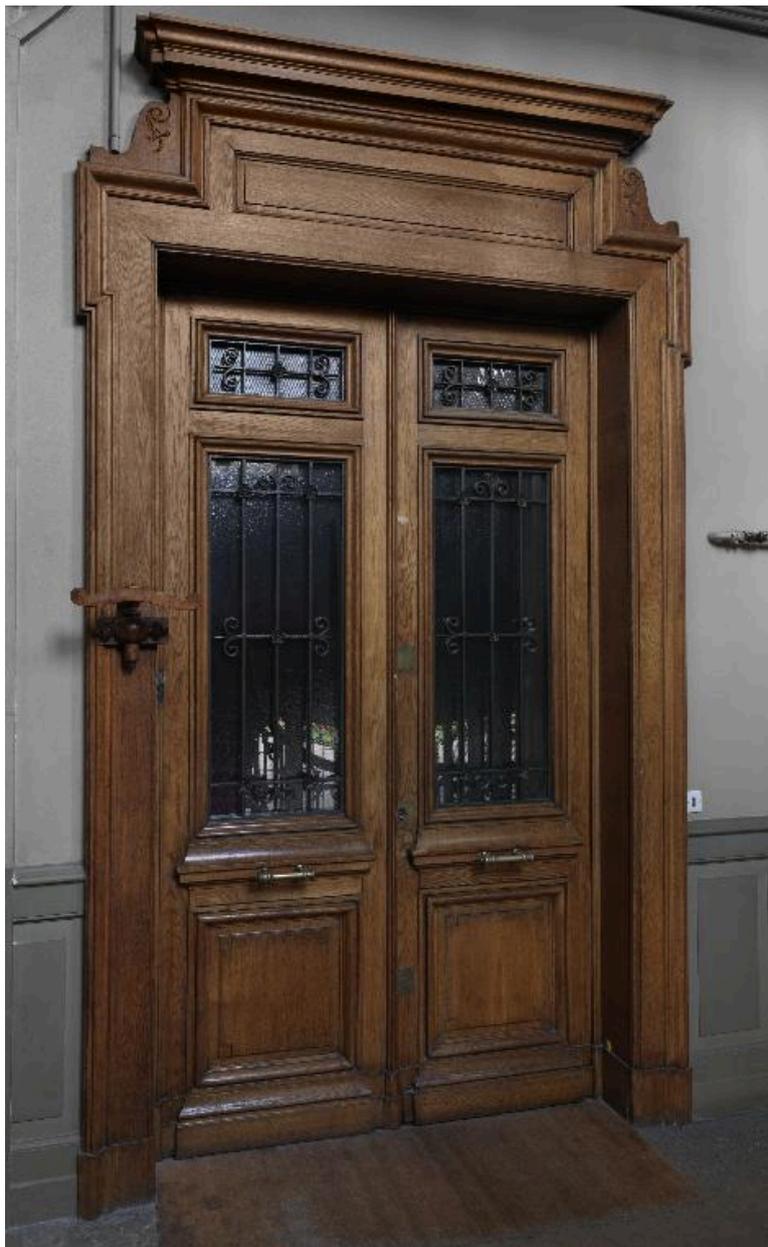
Vue intérieure : porte
palière du premier étage
Phot. Thierry Leroy
IVR82_20146902278NUCAQ

Vue intérieure : porte palière du premier étage

Pavement en carreaux de ciment coloré à motifs floraux dans l'allée. Vitrail à bordure végétale et florale dans la cage d'escalier. Encadrements de portes du premier étage en menuiserie à décor architectural.

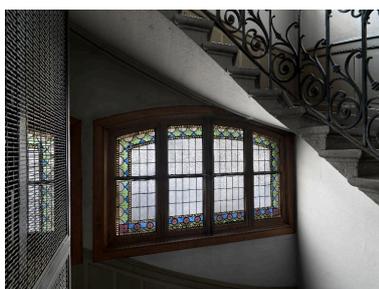
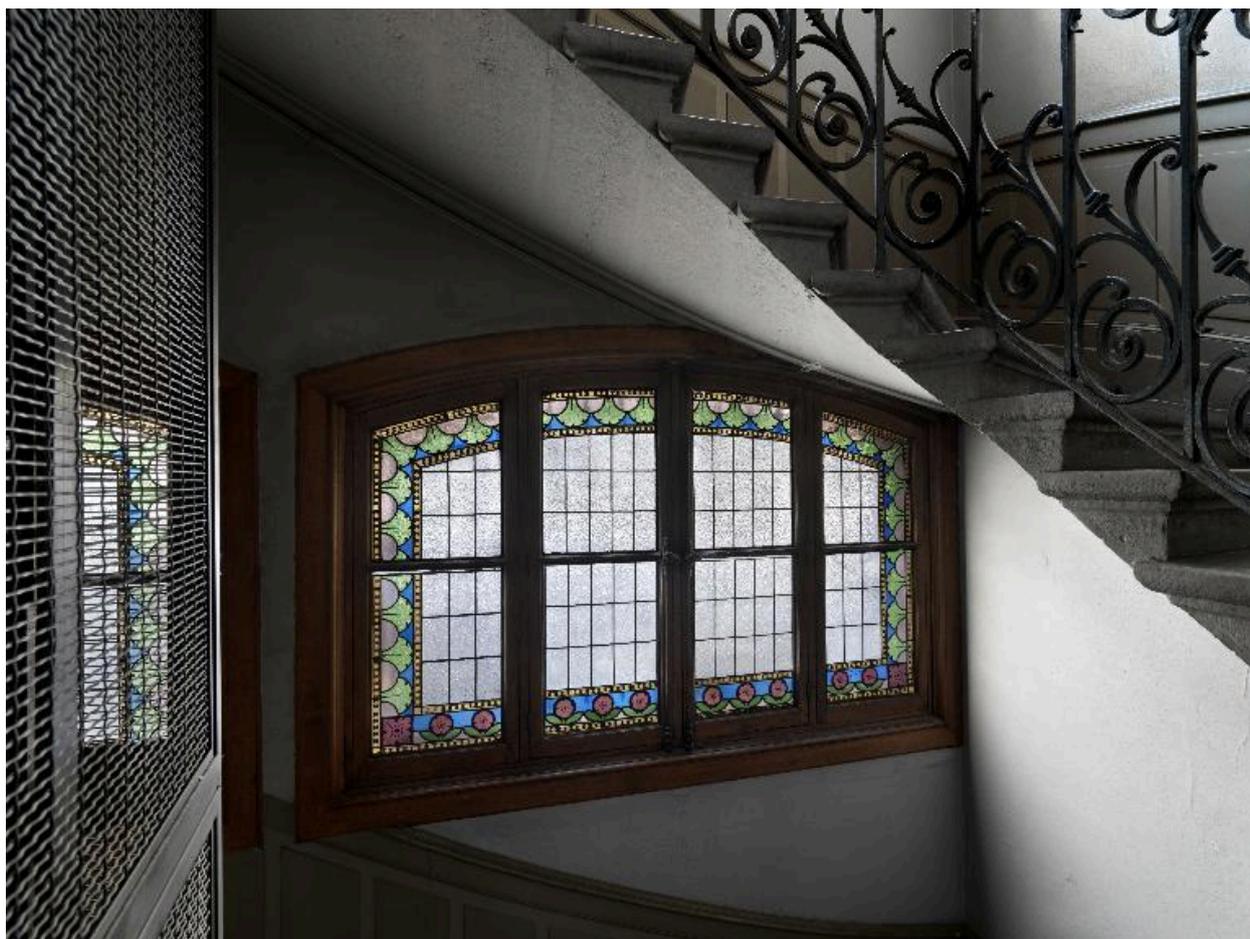
Vue intérieure : verrière éclairant
la première révolution de l'escalier
Phot. Thierry Leroy
IVR82_20146902274NUCAQ

Vue intérieure : verrière éclairant la première révolution de l'escalier

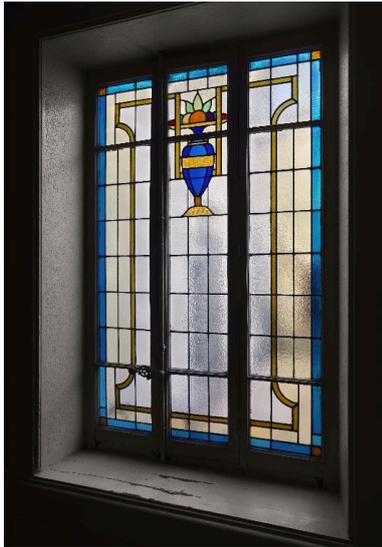
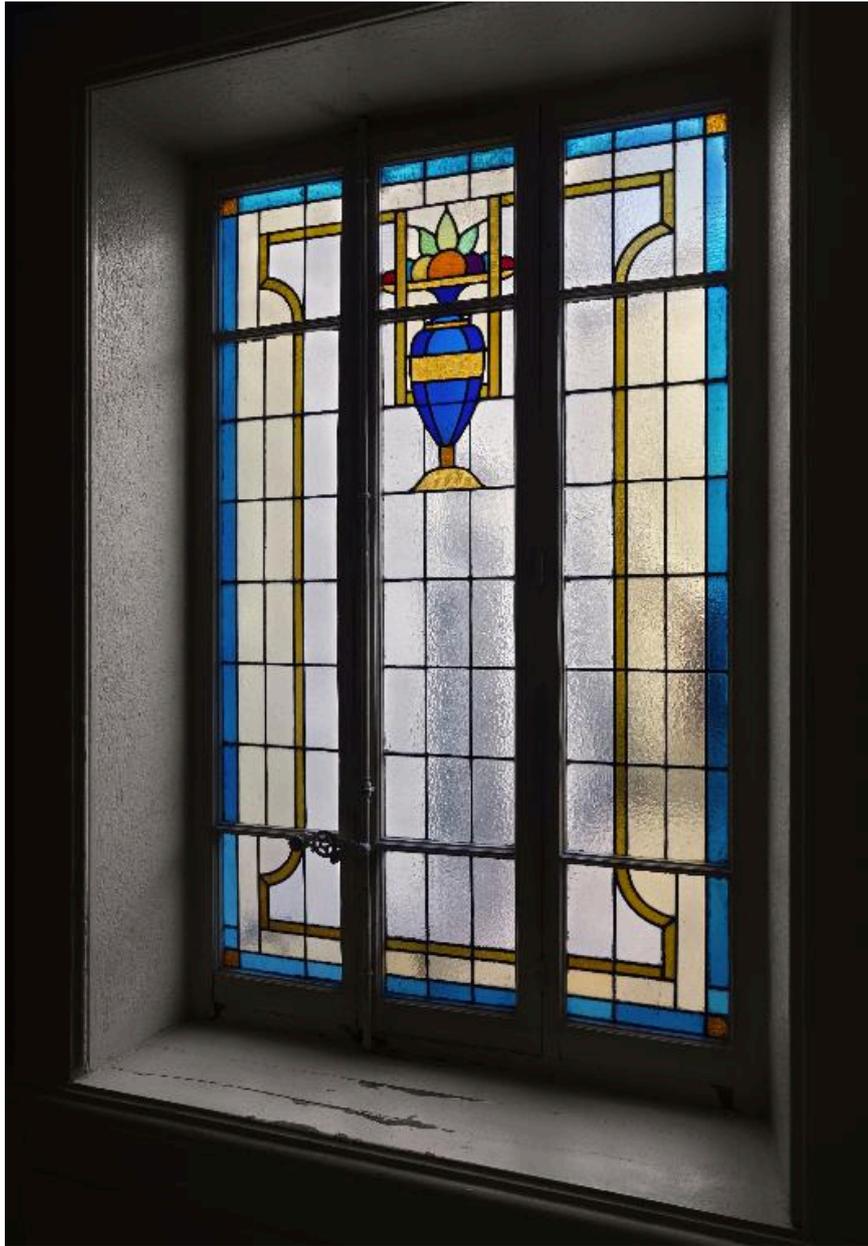
Vue intérieure : verrière éclairant
un étage supérieur de l'escalier
Phot. Thierry Leroy
IVR82_20146902280NUCAQ

Vue intérieure : verrière éclairant un étage supérieur de l'escalier

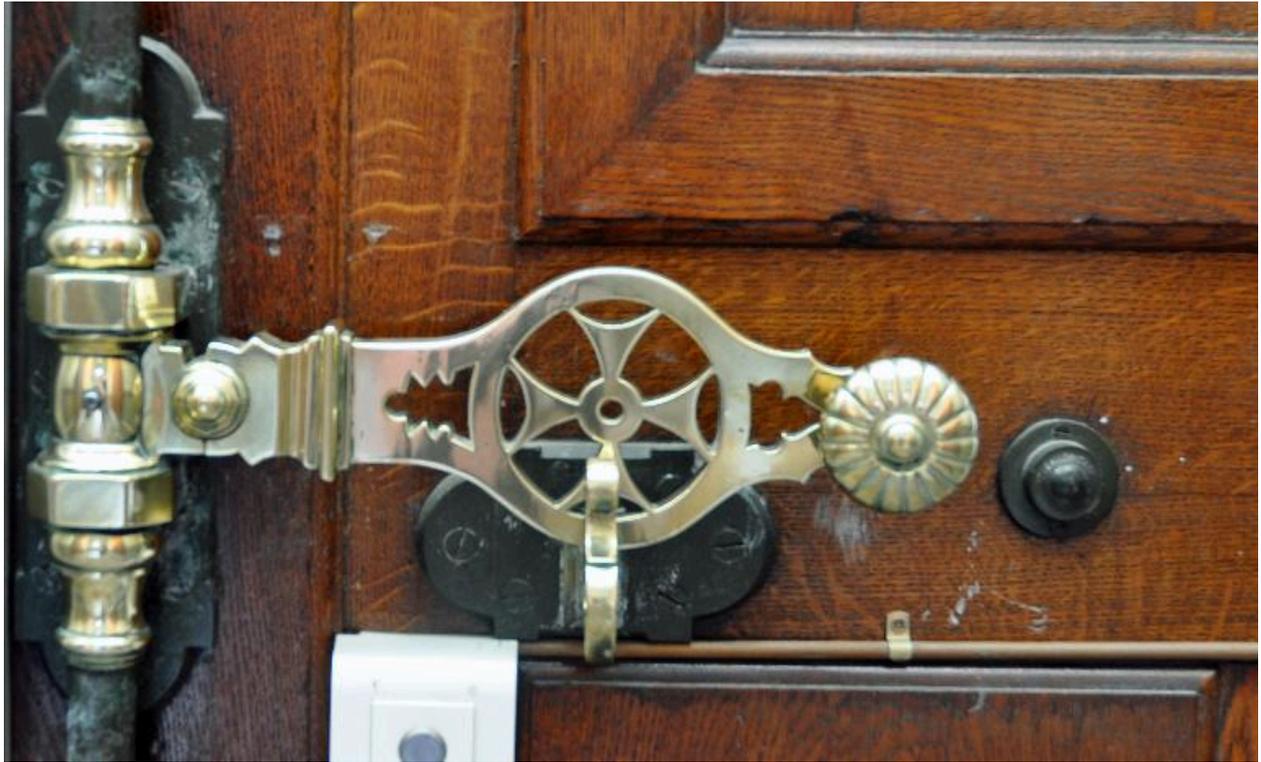
Détail : ferrures de la porte principale
Phot. Catherine Guégan
IVR82_20146902757NUCA

Détail : ferrures de la porte principale

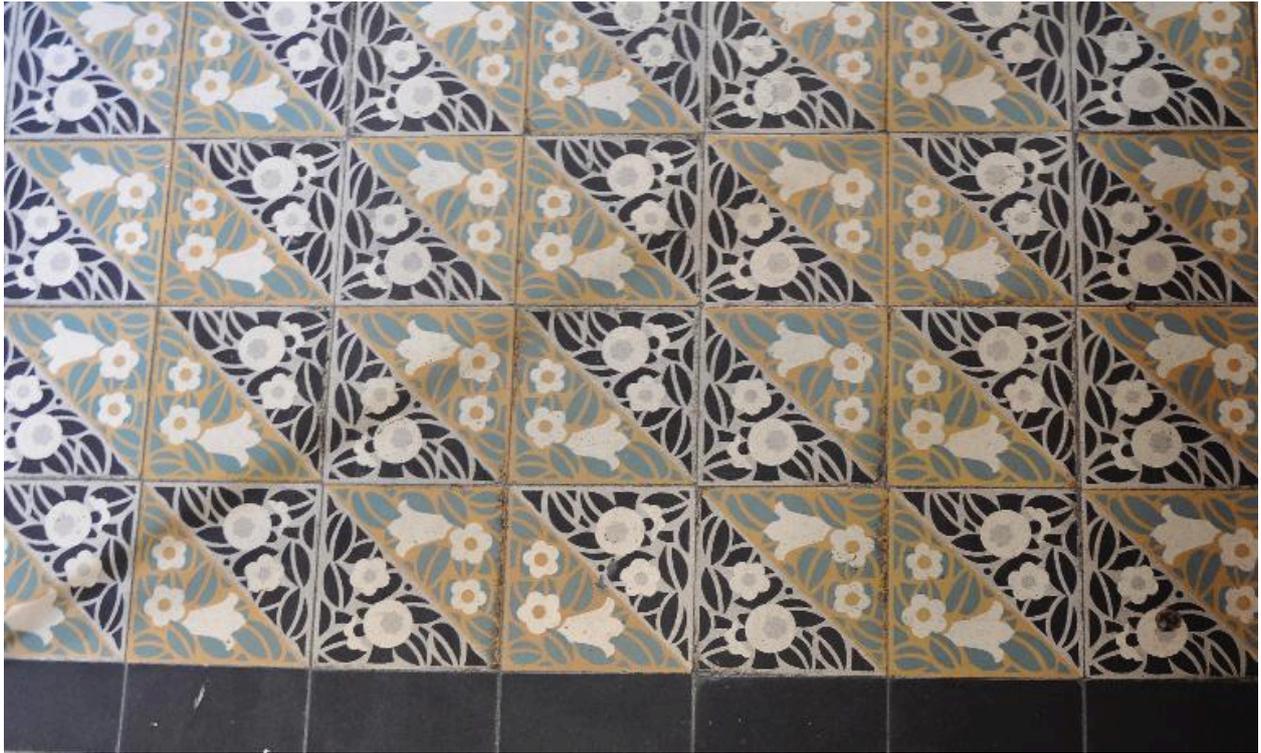
Détail du pavement de l'allée
Phot. Catherine Guégan
IVR82_20146902752NUCA

Détail du pavement de l'allée
