Lyon 4e
Croix-Rousse
9 rue Justin Godart

Immeuble-atelier de la rue Justin Godart

Numéro de dossier : IA69001482
Date de l'enquête initiale : 2015
Date(s) de rédaction : 2015
Cadre de l'étude : enquête thématique régionale Patrimoine industriel
Degré d'étude : monographié

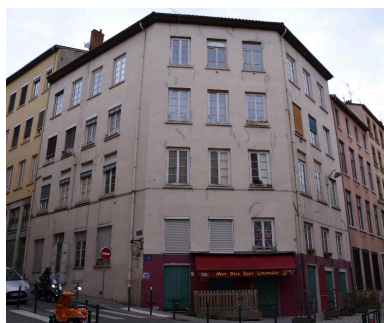
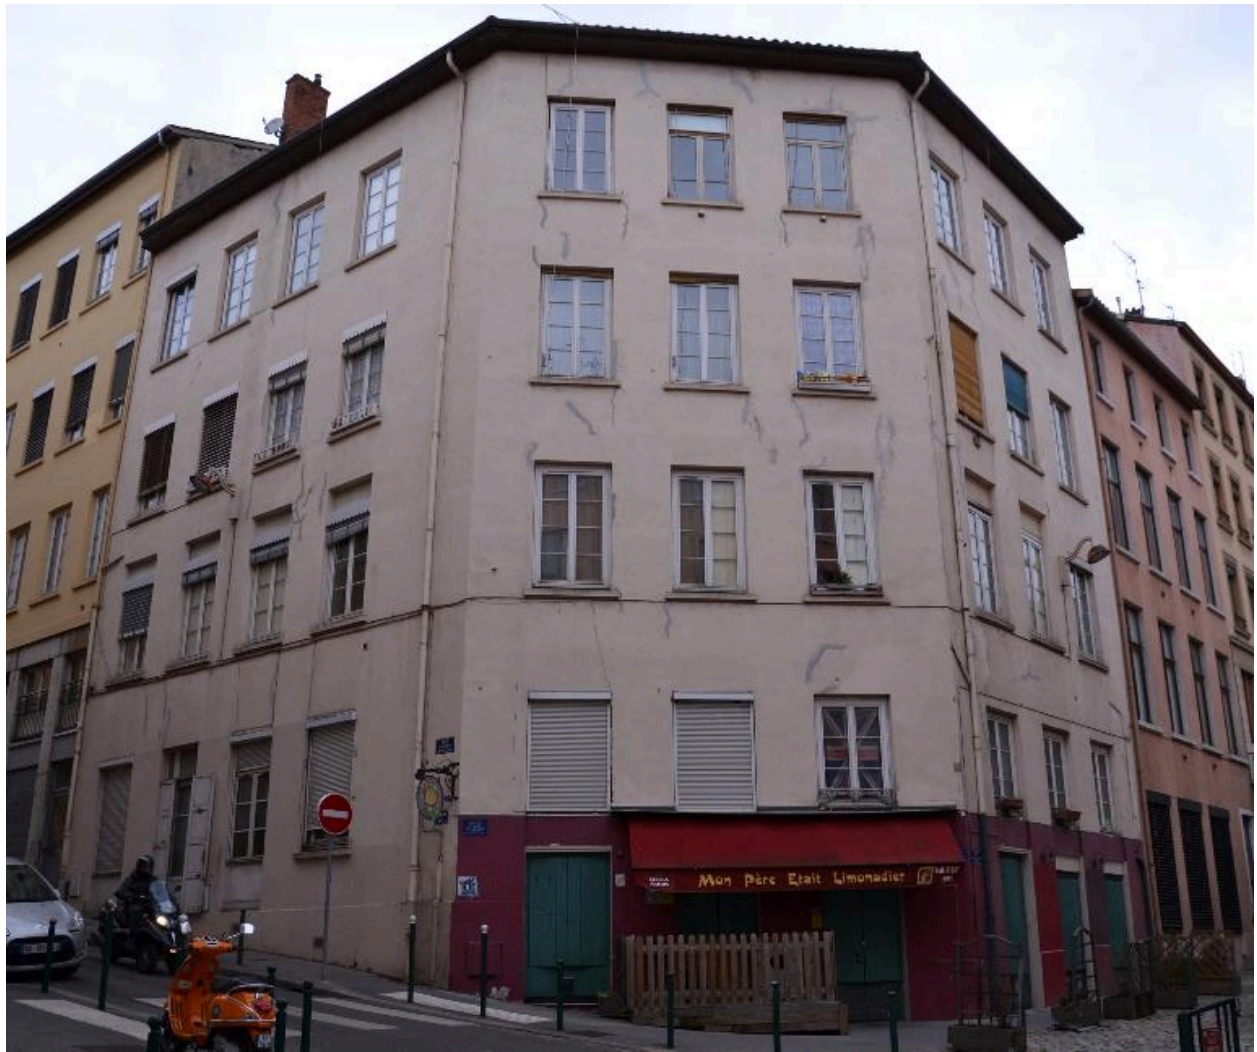
Vue d'ensemble
Phot. Noémie Caillat
IVR82_20156900087NUCA

Vue d'ensemble

l'immeuble d'angle se développe sur 5 niveaux dont 1 entresol et 3 étages carrés. Il présente 3 façade, la première se compose de 4 travées, la seconde de 3 travées et la troisième de 3 travées également. Les baies sont rectangulaires avec appuis saillants. La façade est couverte d'un enduit gris-beige. Le rez-de-chaussée accueille un café tandis que les étages sont occupés par des logements. l'immeuble a dû s'adapter à la pente et il n'y a donc pas d'entresol sur la première façade. L'entrée se fait au n°7 rue Justin Godart par une porte piétonne. Les deux immeubles partagent l'allée et l'escalier. Ce dernier est dans-oeuvre et rampe-sur-rampe, à deux volées droites. Les paliers intermédiaires desservent les appartements du n°9. Le dernier niveau de l'escalier est en bois et dessert deux appartements. L'immeuble possède une toute petite cour qui sert de local à poubelles et qui a permis d'installer un ascenseur.

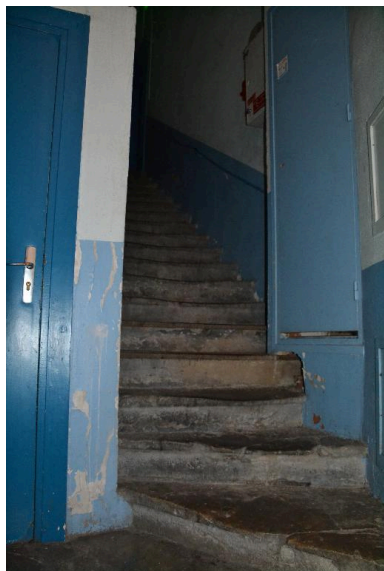
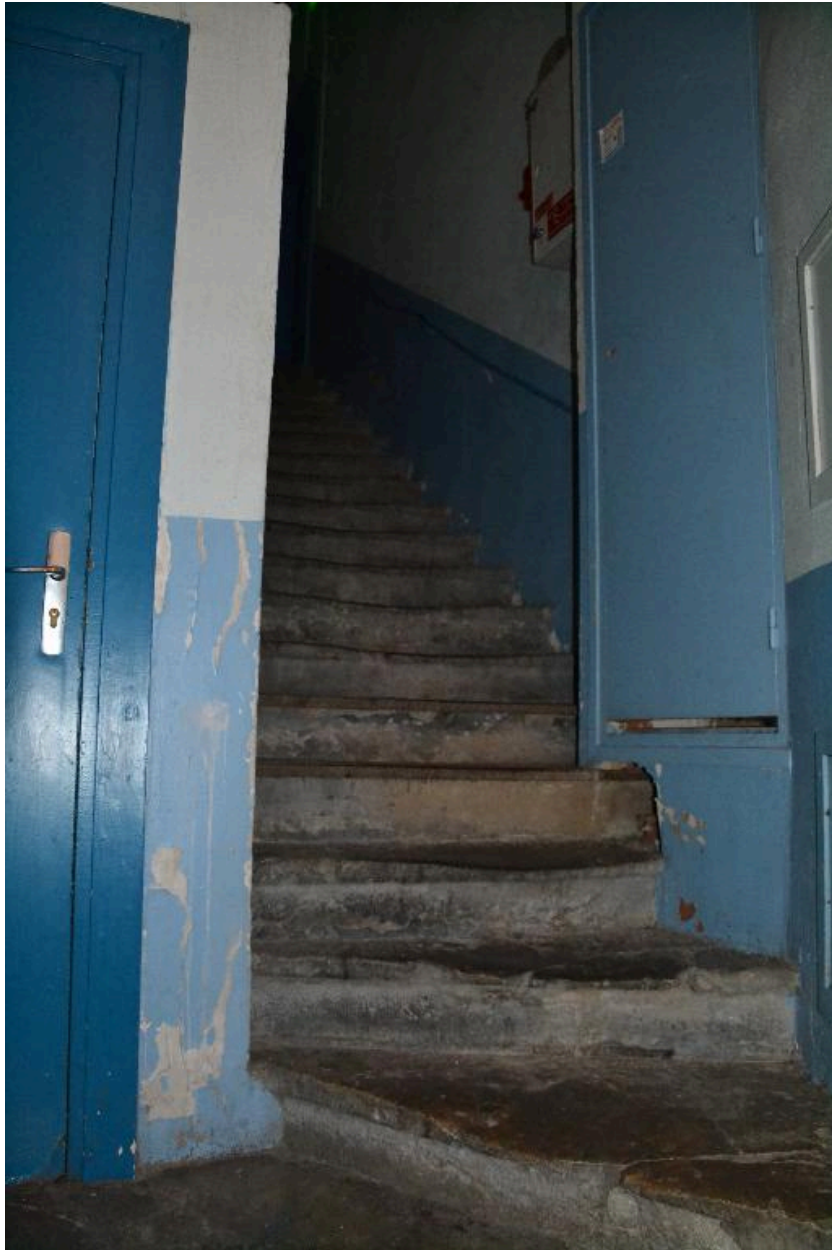
Départ escalier
Phot. Noémie Caillat
IVR82_20156900229NUCA

Départ escalier

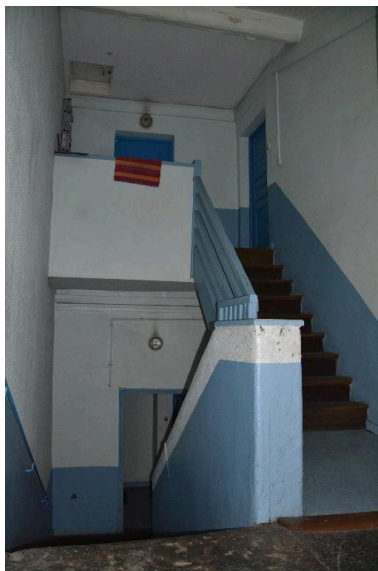
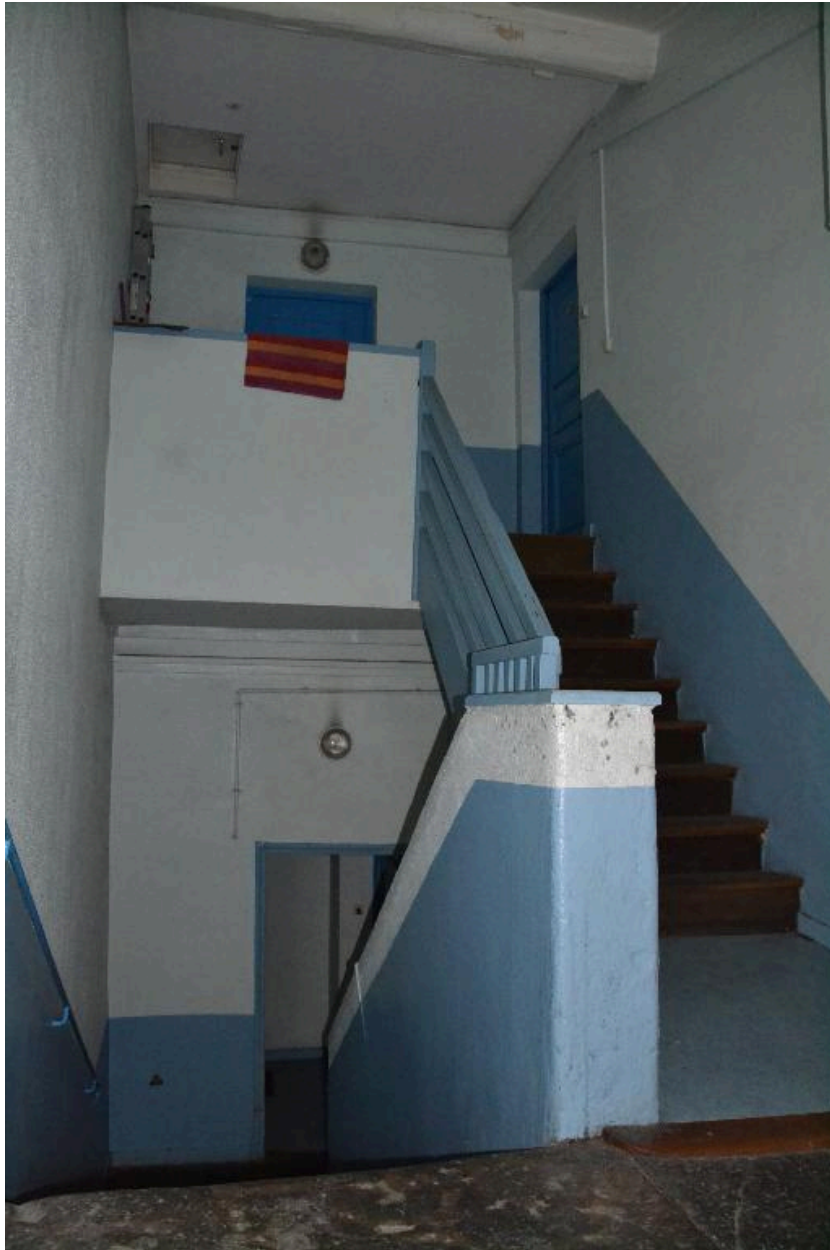
Escalier dernier niveau
Phot. Noémie Caillat
IVR82_20156900230NUCA

Escalier dernier niveau

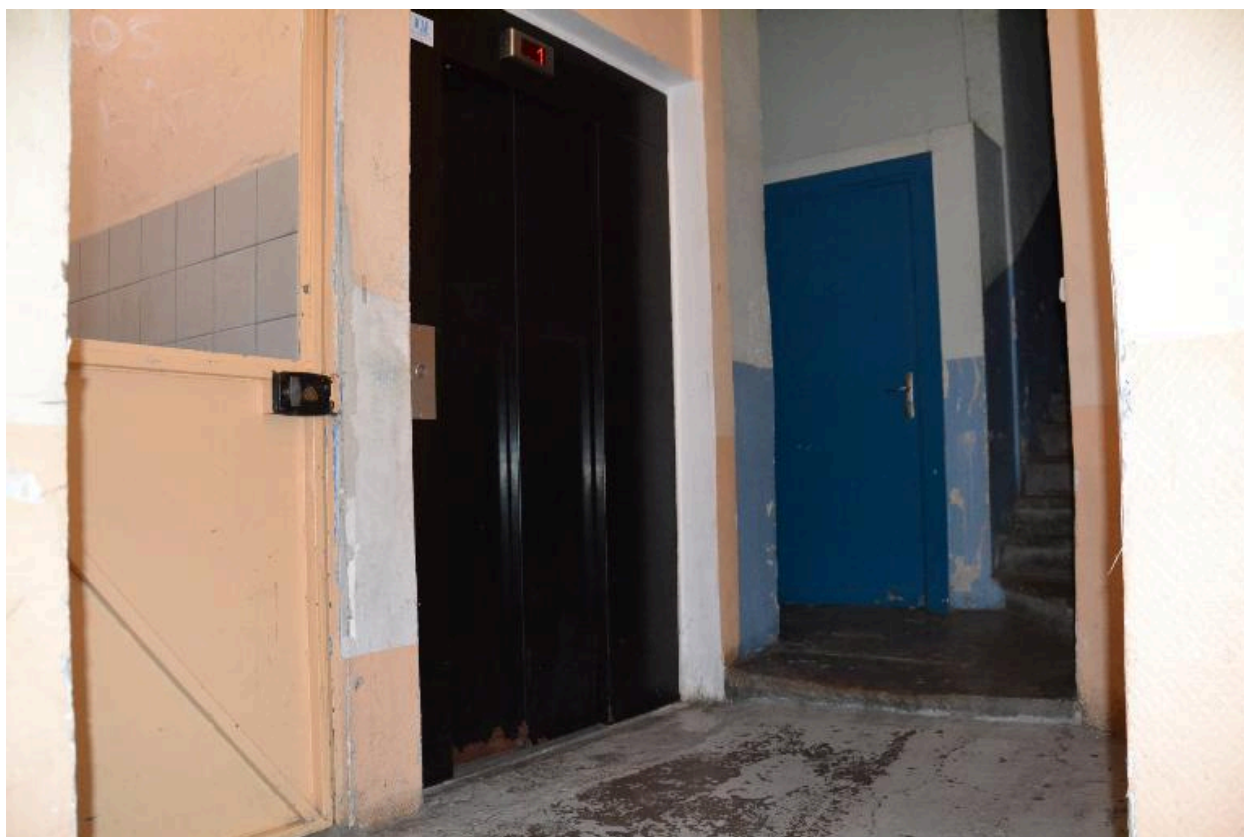
Ascenseur
Phot. Noémie Caillat
IVR82_20156900228NUCA

Ascenseur
