Rhône-Alpes, Drôme  
Colonzelle  
Moutière

## **moulinerie, dite moulinage ou fabrique de soie**

Numéro de dossier : IA26000408  
Date de l'enquête initiale : 1997  
Date(s) de rédaction : 2009  
Cadre de l'étude : inventaire topographique  
Degré d'étude : étudié

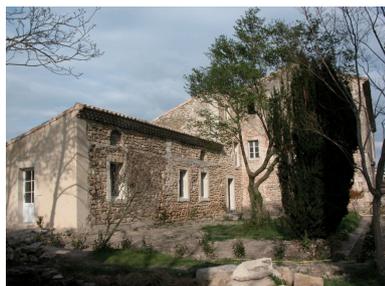
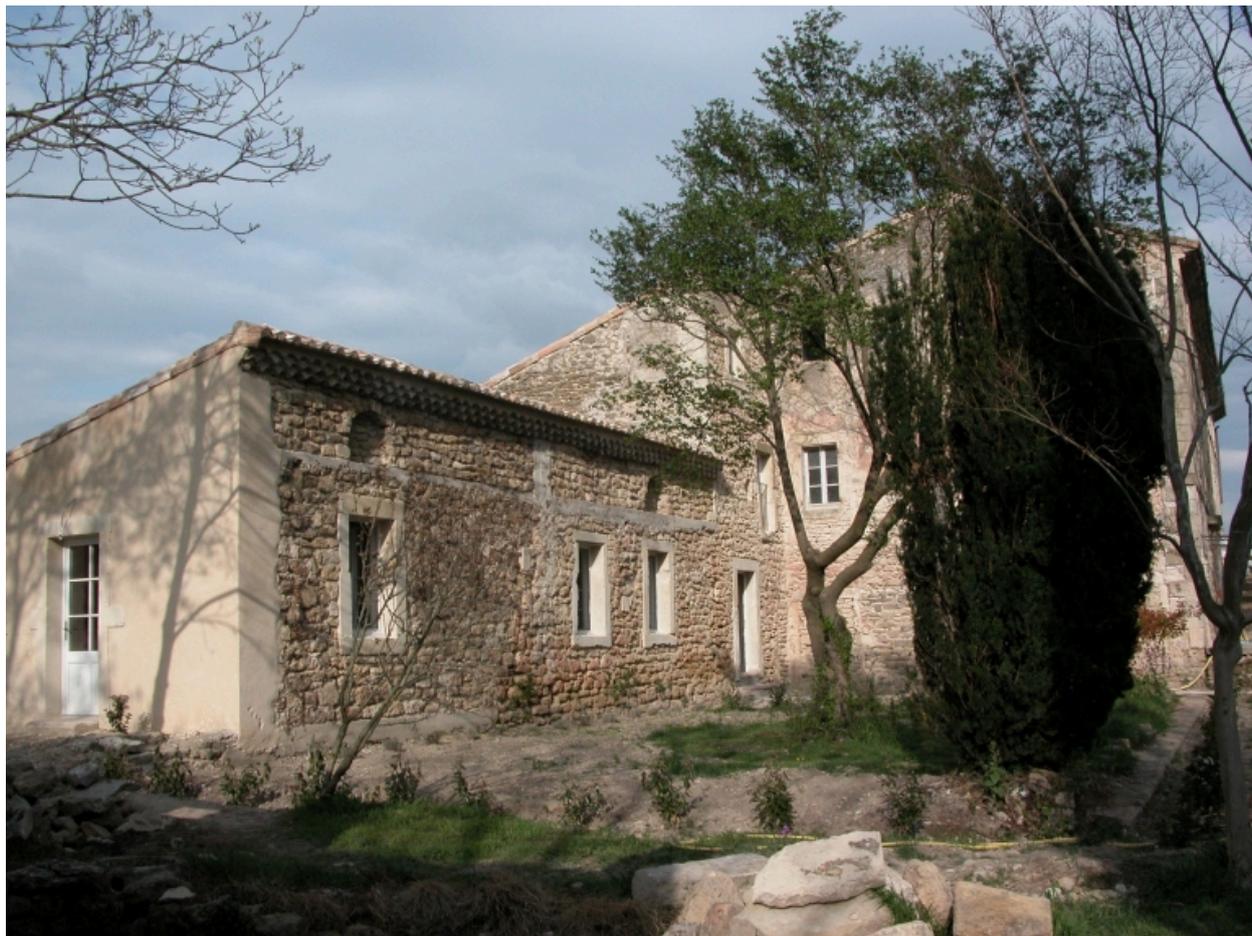
Vue sud-est d'une dépendance.  
Phot. Geneviève Jourdan  
IVR82\_20092600019NUCA

Vue sud-est d'une dépendance.

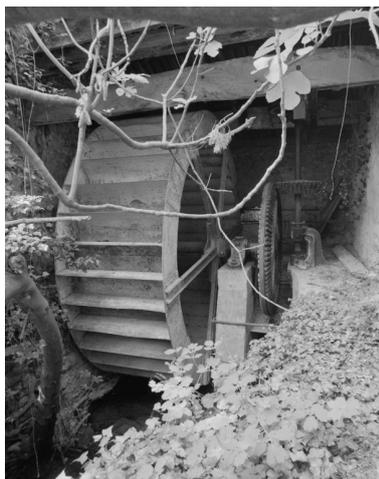
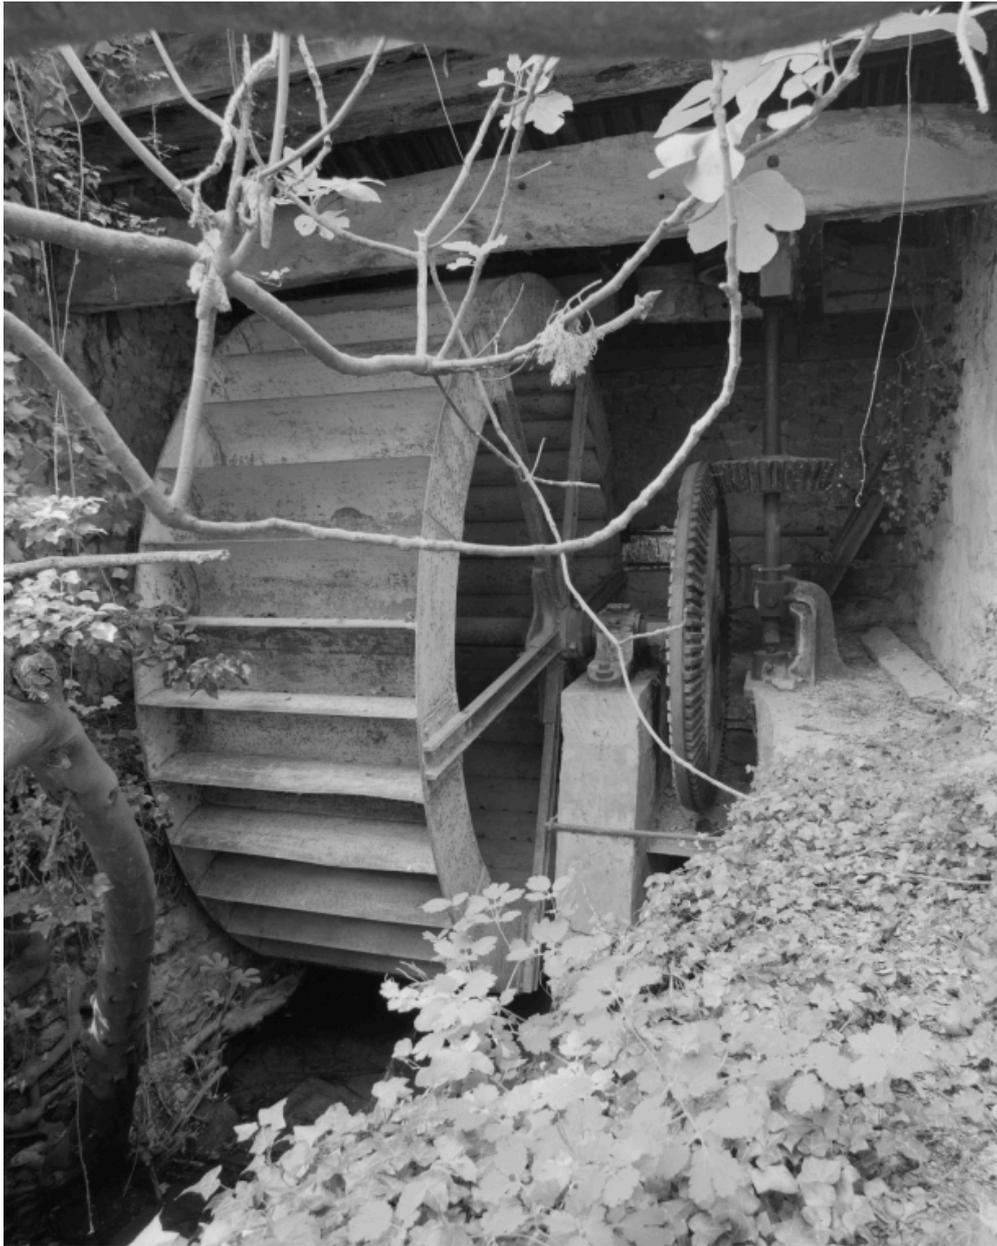
La roue de l'ancien moulin de Moutière.  
Phot. Alain Franchella  
IVR82\_19972600251X

La roue de l'ancien moulin de Moutière.

A l'ouest, le mur de clôture se transforme en muret pour séparer la cour du jardin, orné d'un bassin. Au nord, un canal de dérivation creusé depuis le ruisseau de l'Aulière longe le bâtiment et fait retour à l'angle nord-ouest pour actionner la roue, située à l'extérieur du clos dans un abri indépendant couvert de ciment amiante. Le bâtiment est composé de 4 corps, construits en moellon de molasse, avec encadrement des baies en pierre de taille ; les toits de tuiles creuses sont bordés de génoises à 3 rangs. Le corps principal, ou maison de maître de 3 niveaux, donne au sud sur la grande cour plantée d'arbres ; les autres corps ne comptent que 2 niveaux. Au nord, un corps en appentis s'adosse à la maison de maître ; ce corps allongé (peut-être l'atelier d'origine ?) est voûté en berceau au rez-de-chaussée, l'étage a subi une restauration récente. Un corps de dépendances (ou annexes de la fabrique) fait retour sur la cour à l'est, et un autre, reconstruit à l'emplacement de l'atelier brûlé, est accolé au corps principal au nord-ouest. La maison de maître compte un étage et un étage en surcroît, les niveaux sont soulignés de bandeaux d'étage. Sa façade est partiellement enduite et comporte à la base un solin revêtu de dalles verticales. Elle comprend 5 travées régulières, dont 3 pour la partie symétrique du logis, marquée par des chaînes d'angle en harpe ; la reprise de construction s'effectue à la suite du corps de logis, à droite, l'ensemble couvert d'un seul toit à longs pans. Les fenêtres, encadrées d'un bandeau plat, sont rectangulaires aux deux premiers niveaux, carrées dans l'étage en surcroît. La porte d'entrée du logis, dans l'axe du portail qui ferme la cour, présente un encadrement architecturé de style toscan (pilastres nus, entablement, clef saillante) ; elle ouvre sur un vestibule distribuant deux pièces en façade, et, derrière, sur le côté, un escalier tournant à retours avec jour, à marches carrelées et nez de bois. La cuisine dispose d'un potager et d'une souillarde ménagée sous l'escalier ; deux autres pièces (salle à manger ? et salon) comportent une cheminée. Les étages n'ont pas été vus. L'agencement de cette demeure s'aligne sur un modèle fréquent des maisons bourgeoises ou d'industriels de l'époque.

Énergies : énergie hydraulique ; produite sur place ; roue hydraulique verticale

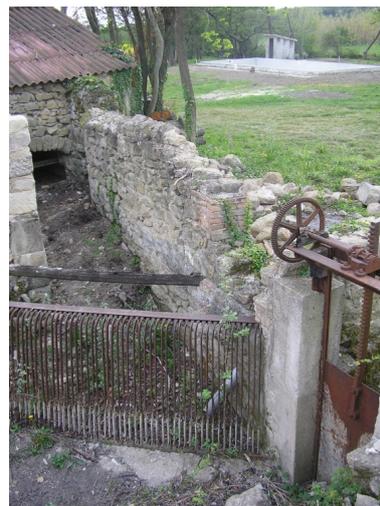
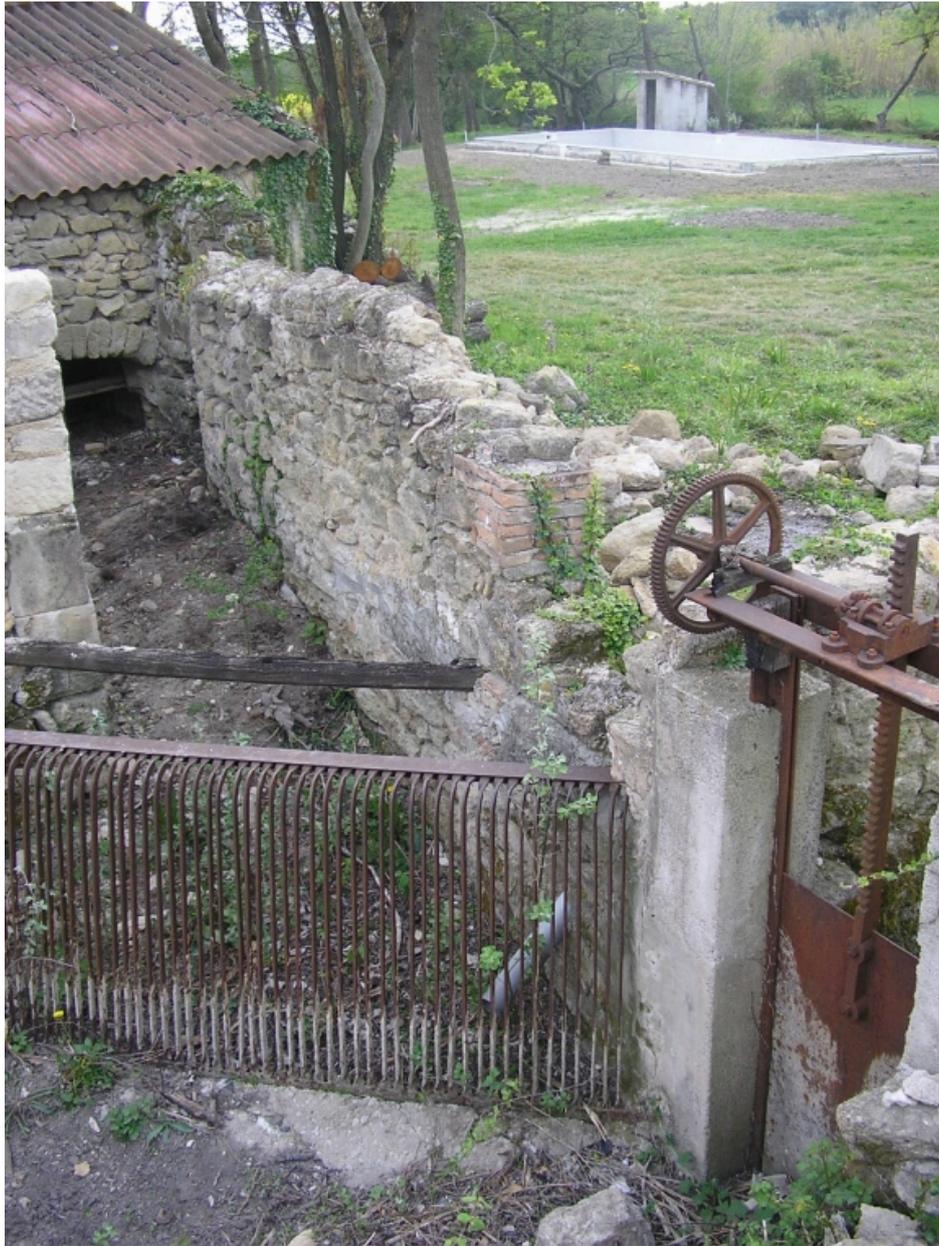
Vue du canal de dérivation venant de l'Aulière.  
Phot. S. Joly  
IVR82\_20092600021NUCA

Vue du canal de dérivation venant de l'Aulière.

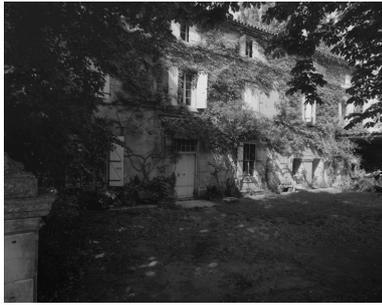
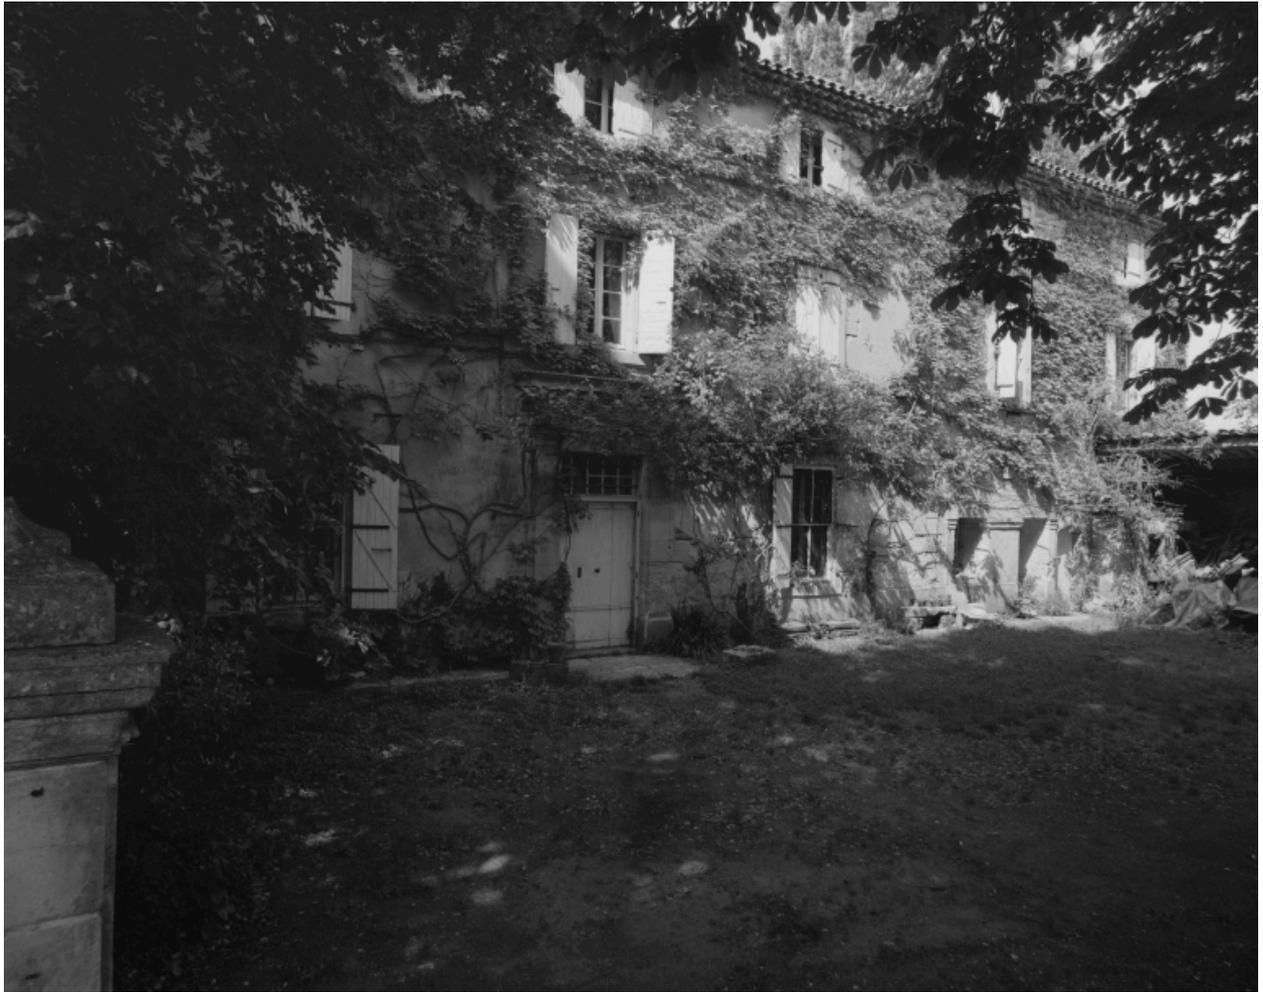
Elévation principale du  
logis à Moutière (B2 590).  
Phot. Alain Franchella  
IVR82\_19972600250X

Elévation principale du logis à Moutière (B2 590).

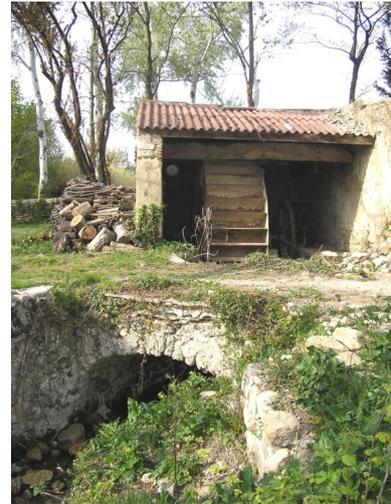
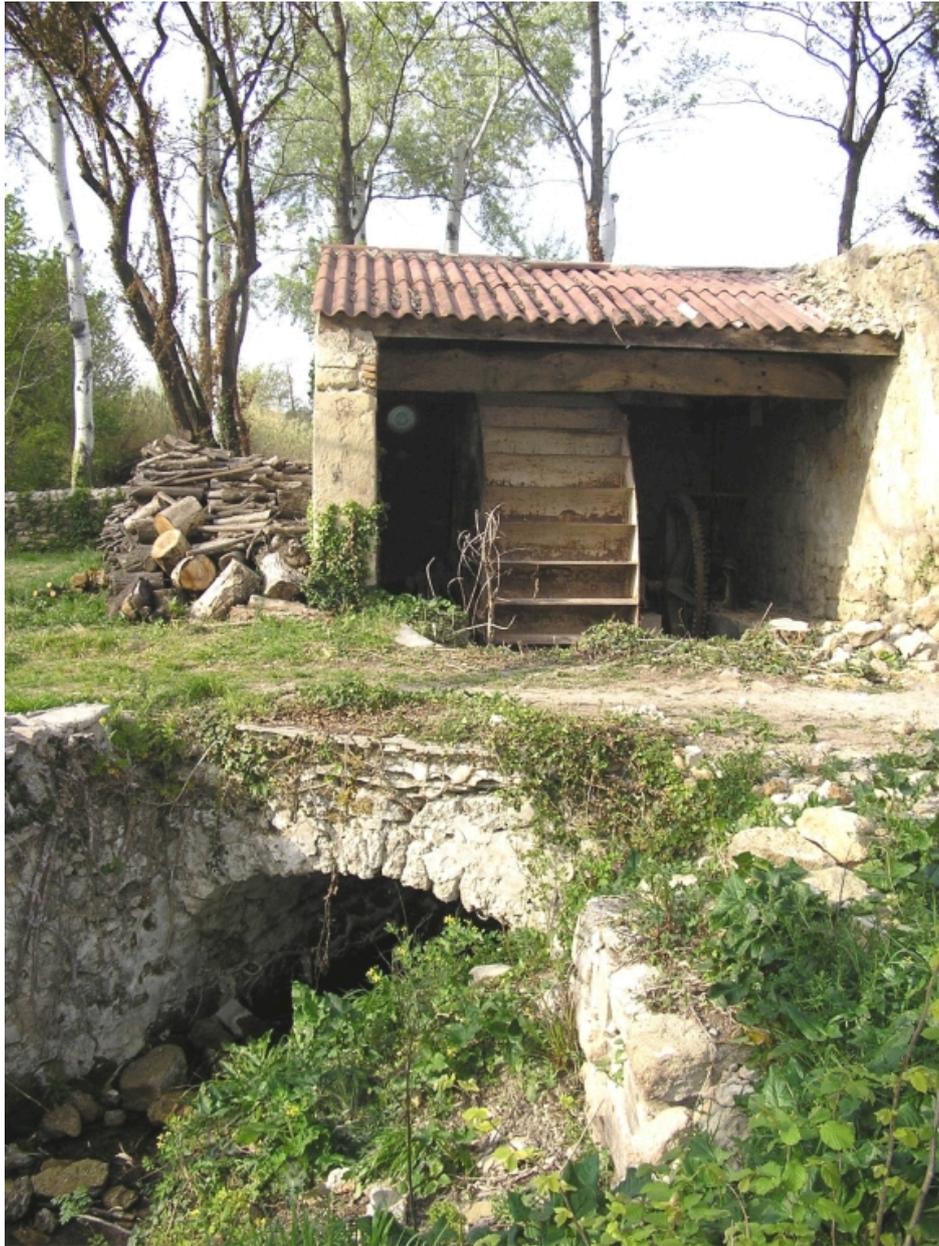
Vue de la roue et du bief.  
Phot. S. Joly  
IVR82\_20092600020NUCA

Vue de la roue et du bief.
