Rhône-Alpes, Drôme
Colonzelle
Moutière

moulinerie, dite moulinage ou fabrique de soie

Numéro de dossier : IA26000408
Date de l'enquête initiale : 1997
Date(s) de rédaction : 2009
Cadre de l'étude : inventaire topographique
Degré d'étude : étudié

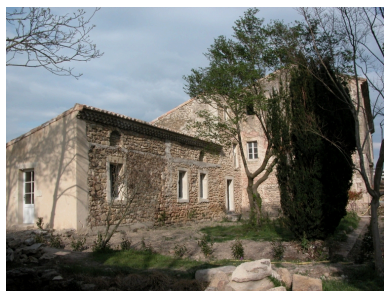
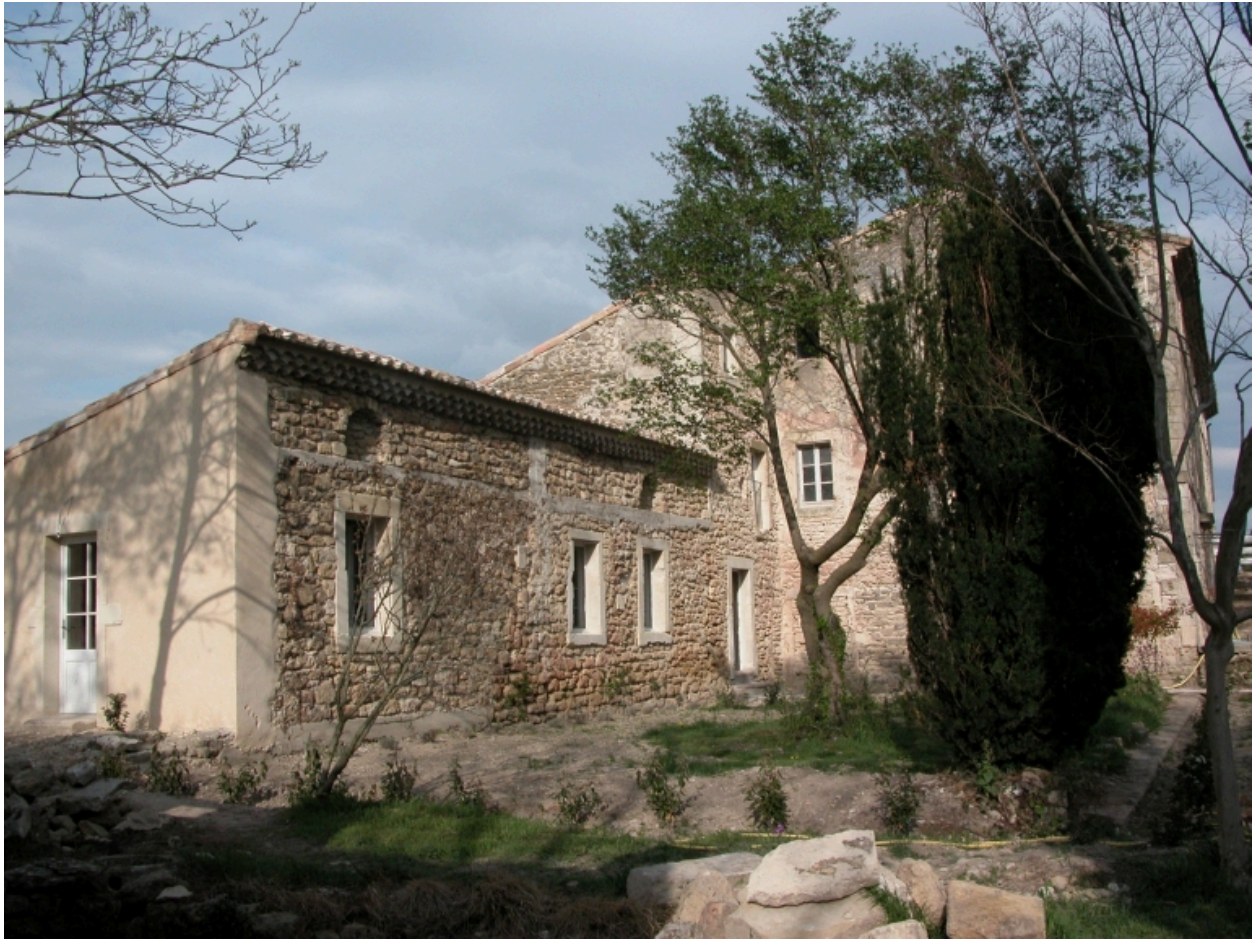
Vue sud-est d'une dépendance.
Phot. Geneviève Jourdan
IVR82_20092600019NUCA

Vue sud-est d'une dépendance.

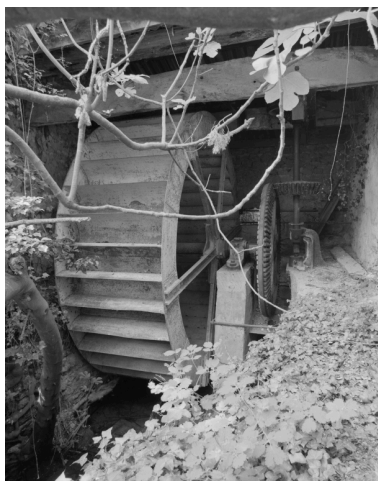
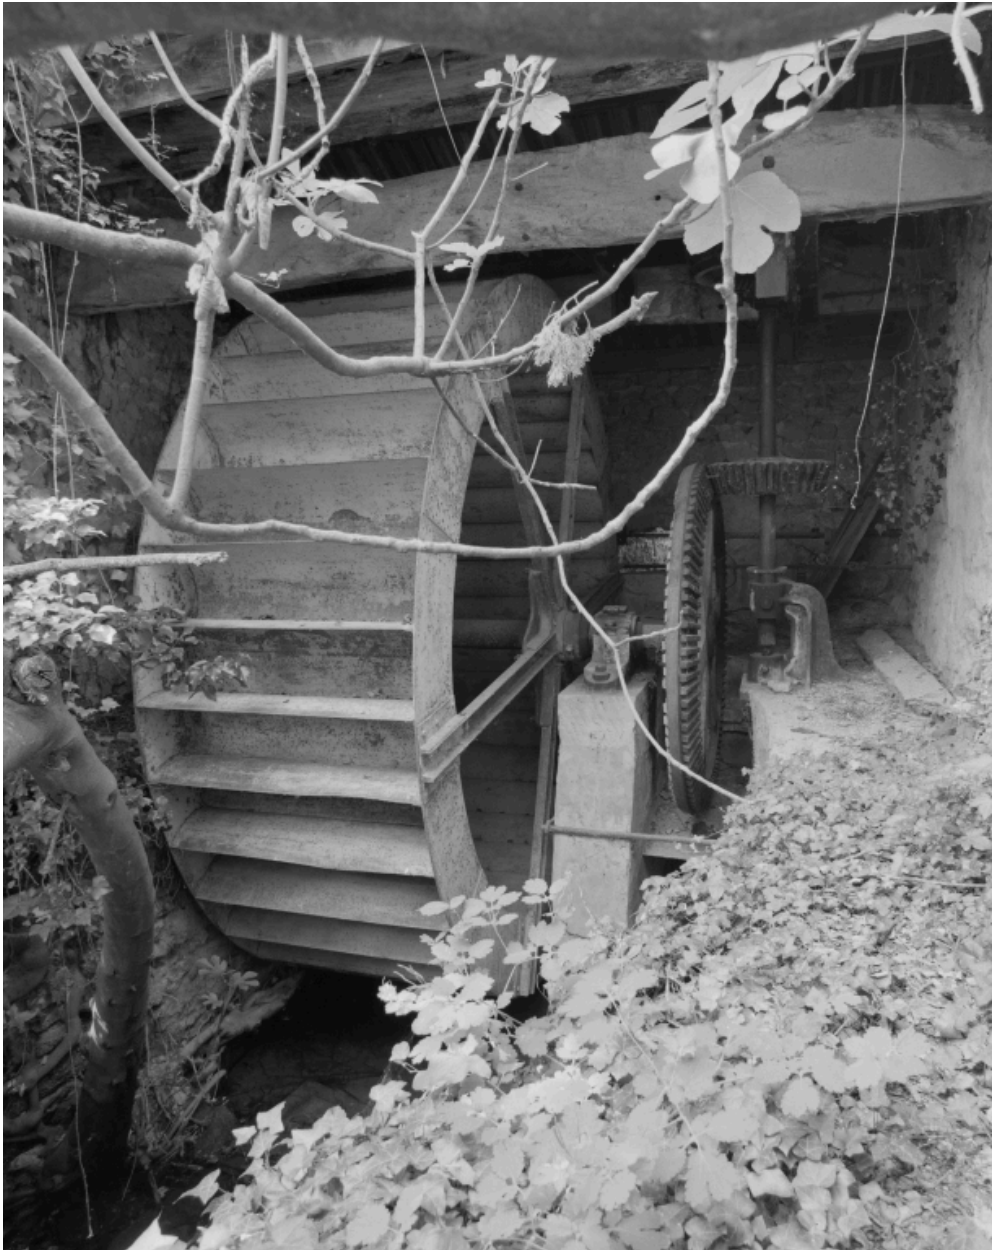
La roue de l'ancien moulin de Moutière.
Phot. Alain Franchella
IVR82_19972600251X

La roue de l'ancien moulin de Moutière.

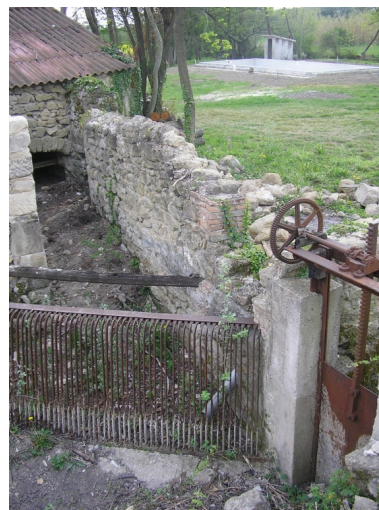
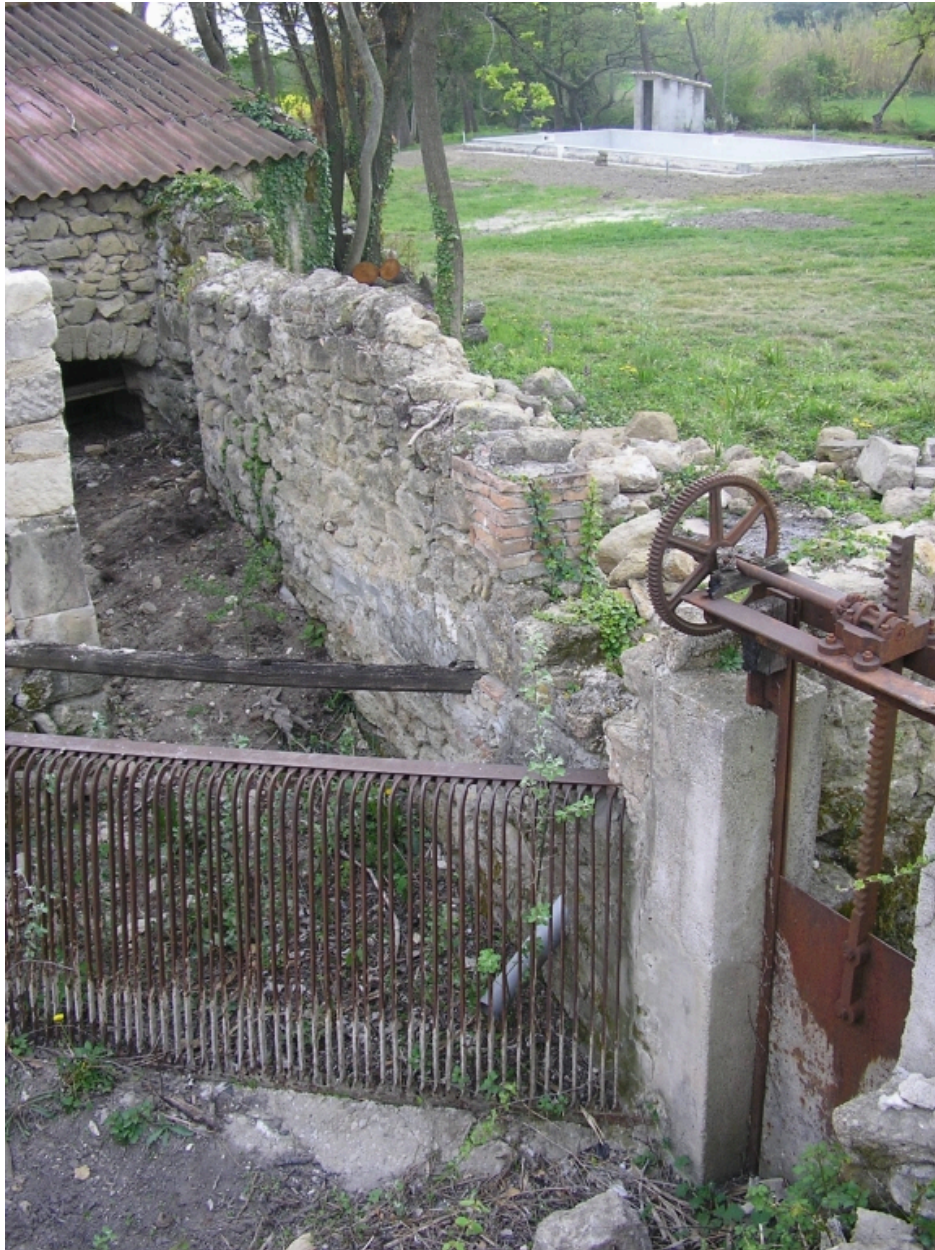
Vue du canal de dérivation venant de l'Aulière.
Phot. S. Joly
IVR82_20092600021NUCA

Vue du canal de dérivation venant de l'Aulière.

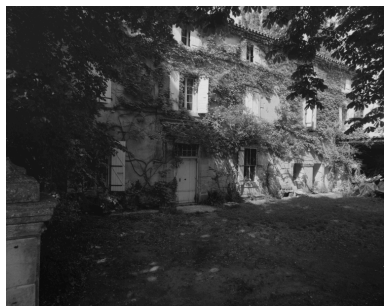
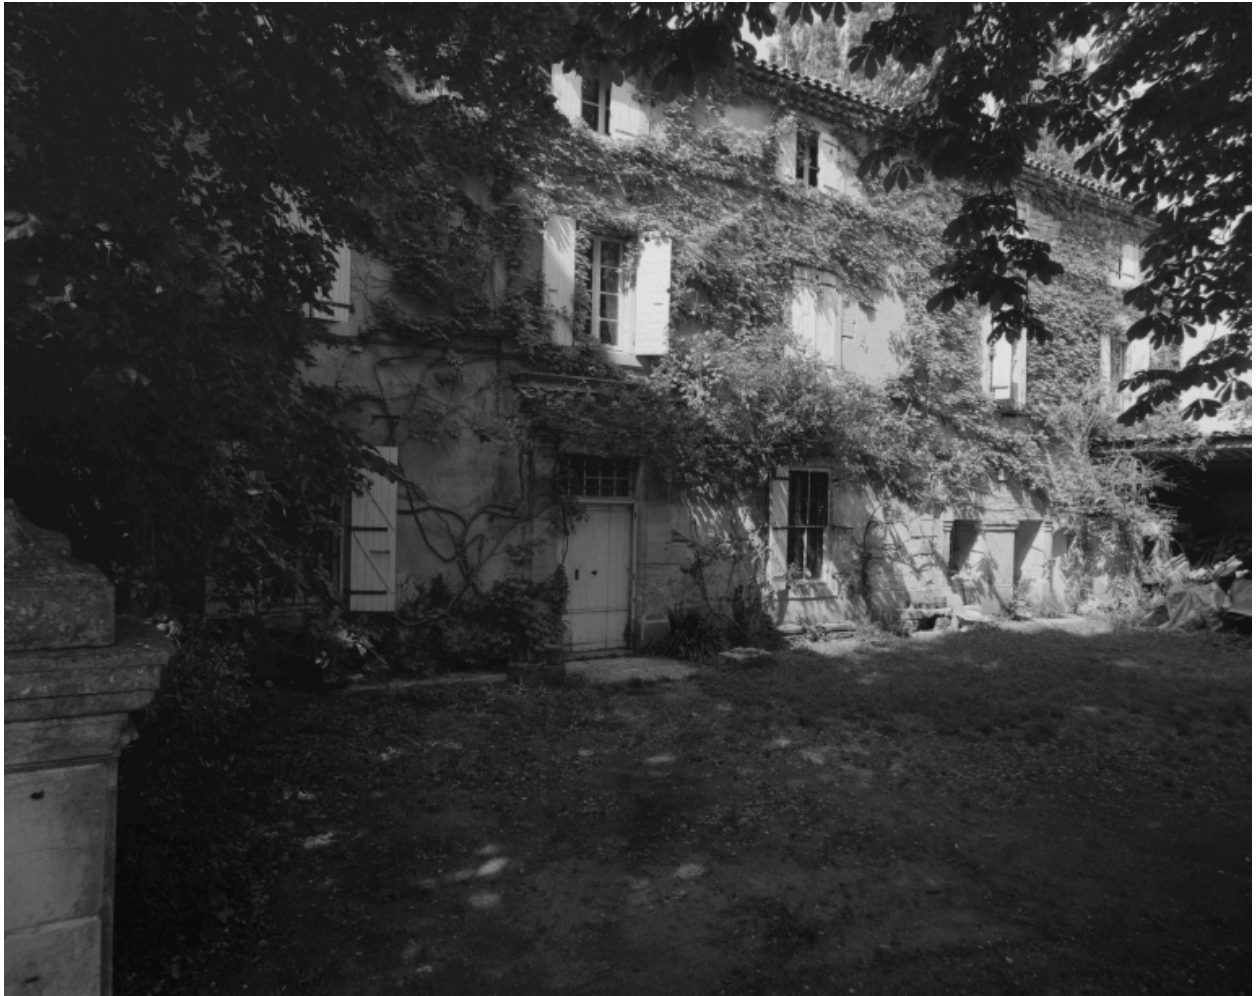
Elévation principale du
logis à Moutière (B2 590).
Phot. Alain Franchella
IVR82_19972600250X

Elévation principale du logis à Moutière (B2 590).

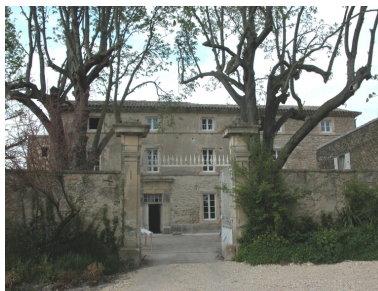
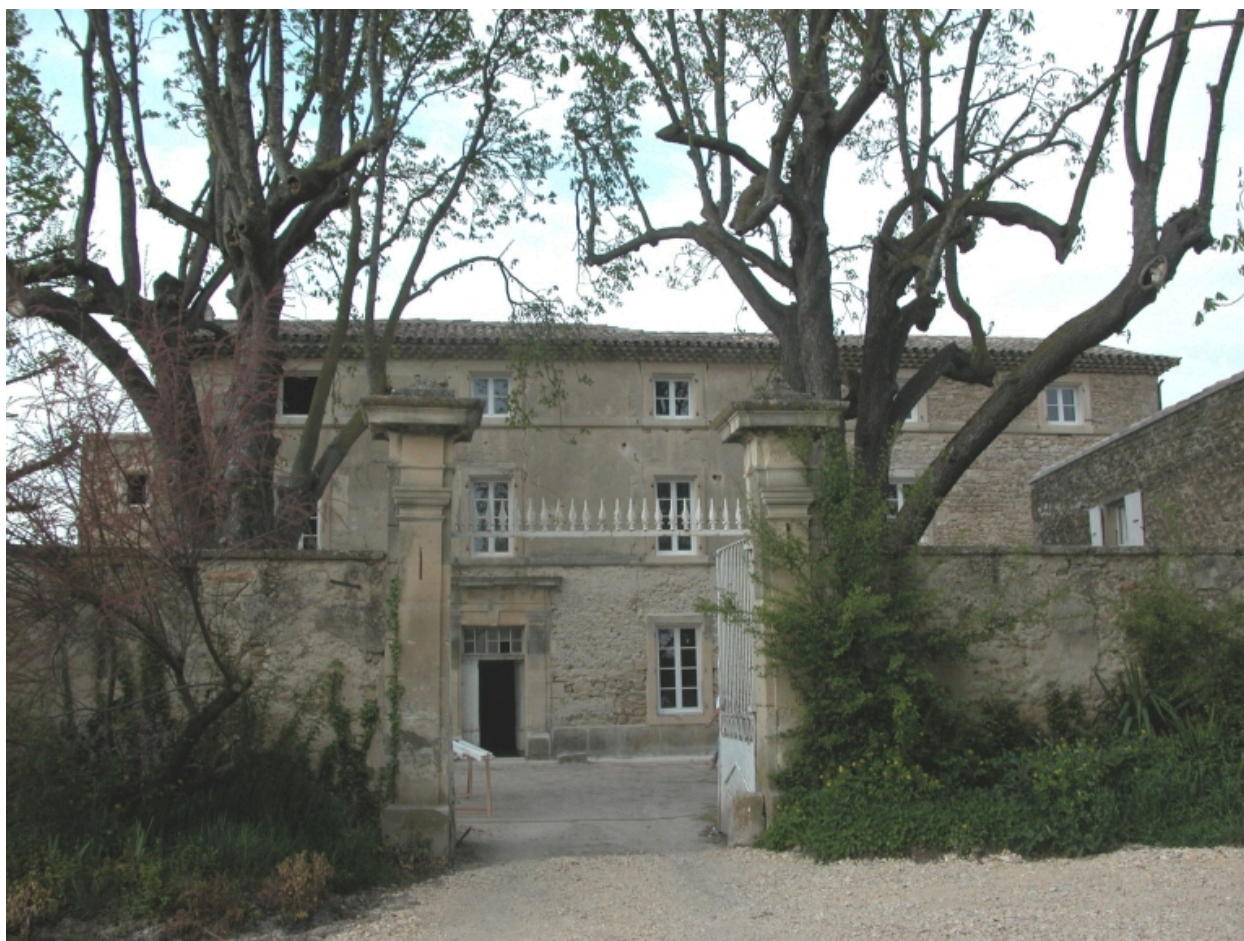
Vue générale sud-est du logis.
Phot. Geneviève Jourdan
IVR82_20092600017NUCA

Vue générale sud-est du logis.

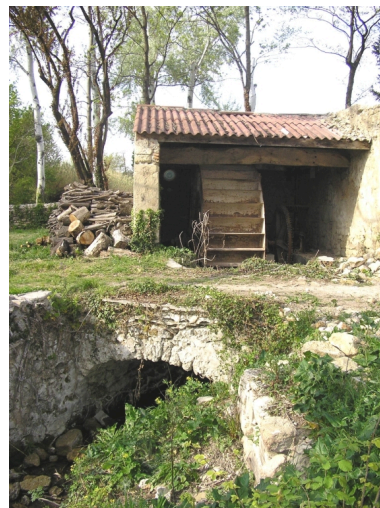
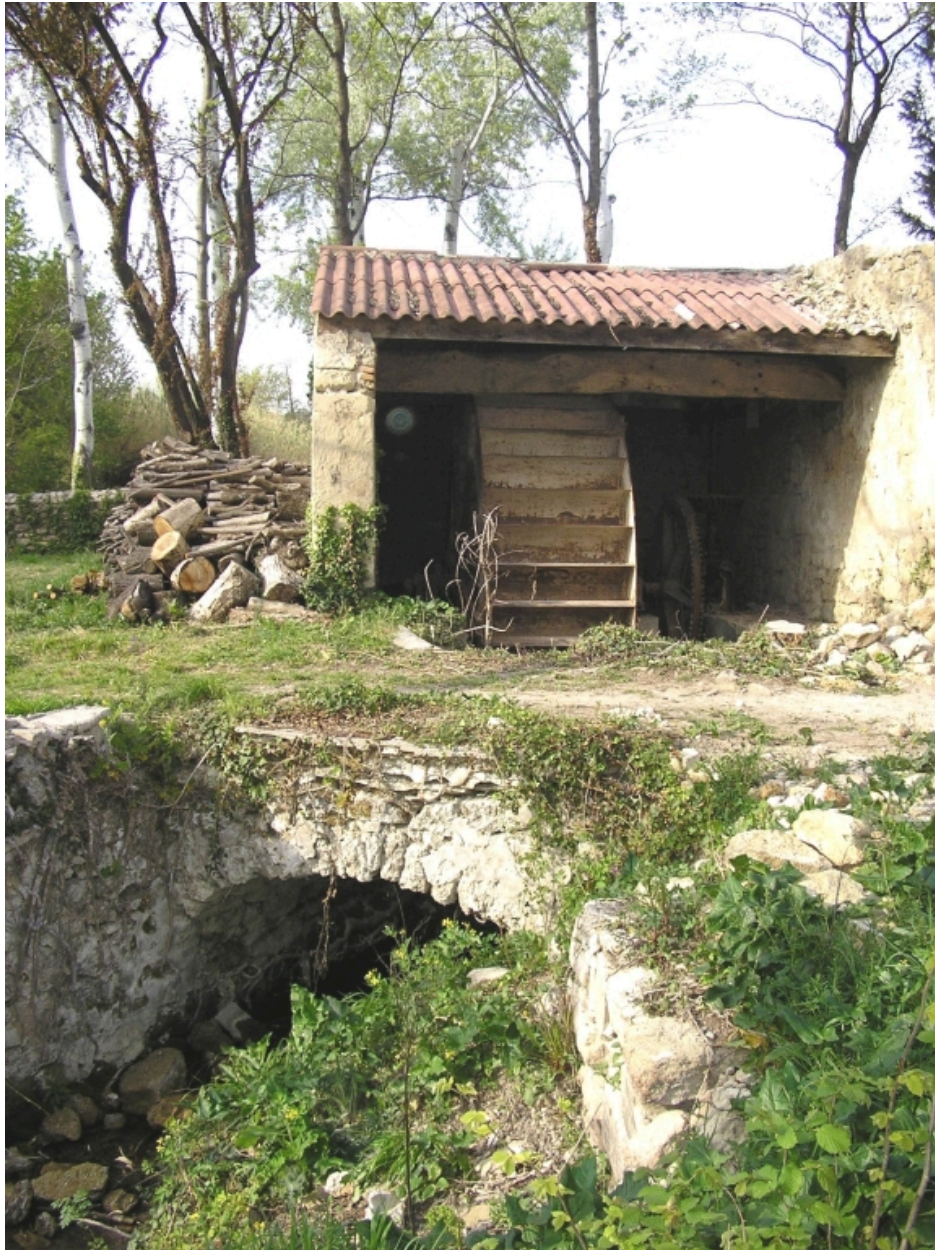
Vue de la roue et du bief.
Phot. S. Joly
IVR82_20092600020NUCA

Vue de la roue et du bief.

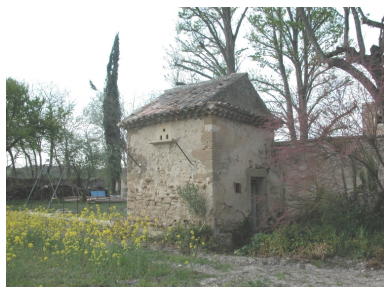
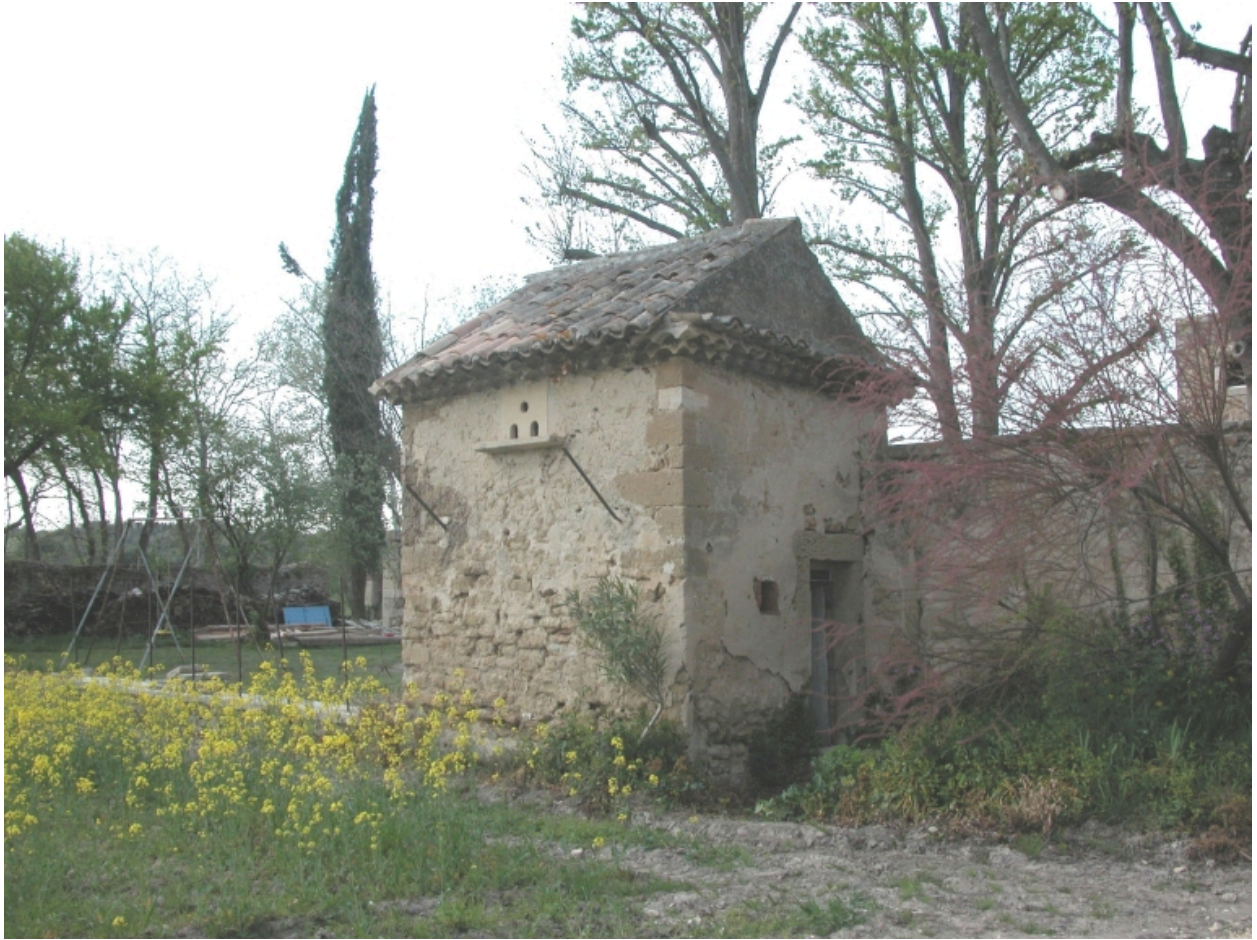
Vue du pavillon
d'entrée orienté à l'est.
Phot. Geneviève Jourdan
IVR82_20092600018NUCA

Vue du pavillon d'entrée orienté à l'est.
