Rhône-Alpes, Savoie  
École  
Carlet  
La Saussaz

## **Moulin à farine du prieuré de Bellevaux puis moulin Anthonioz puis Bourgeois actuellement vestiges**

Numéro de dossier : IA73002795

Cadre de l'étude : enquête thématique départementale Patrimoine hydraulique des Pays de Savoie

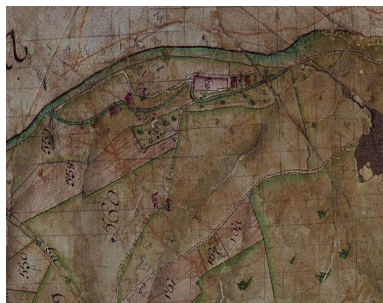
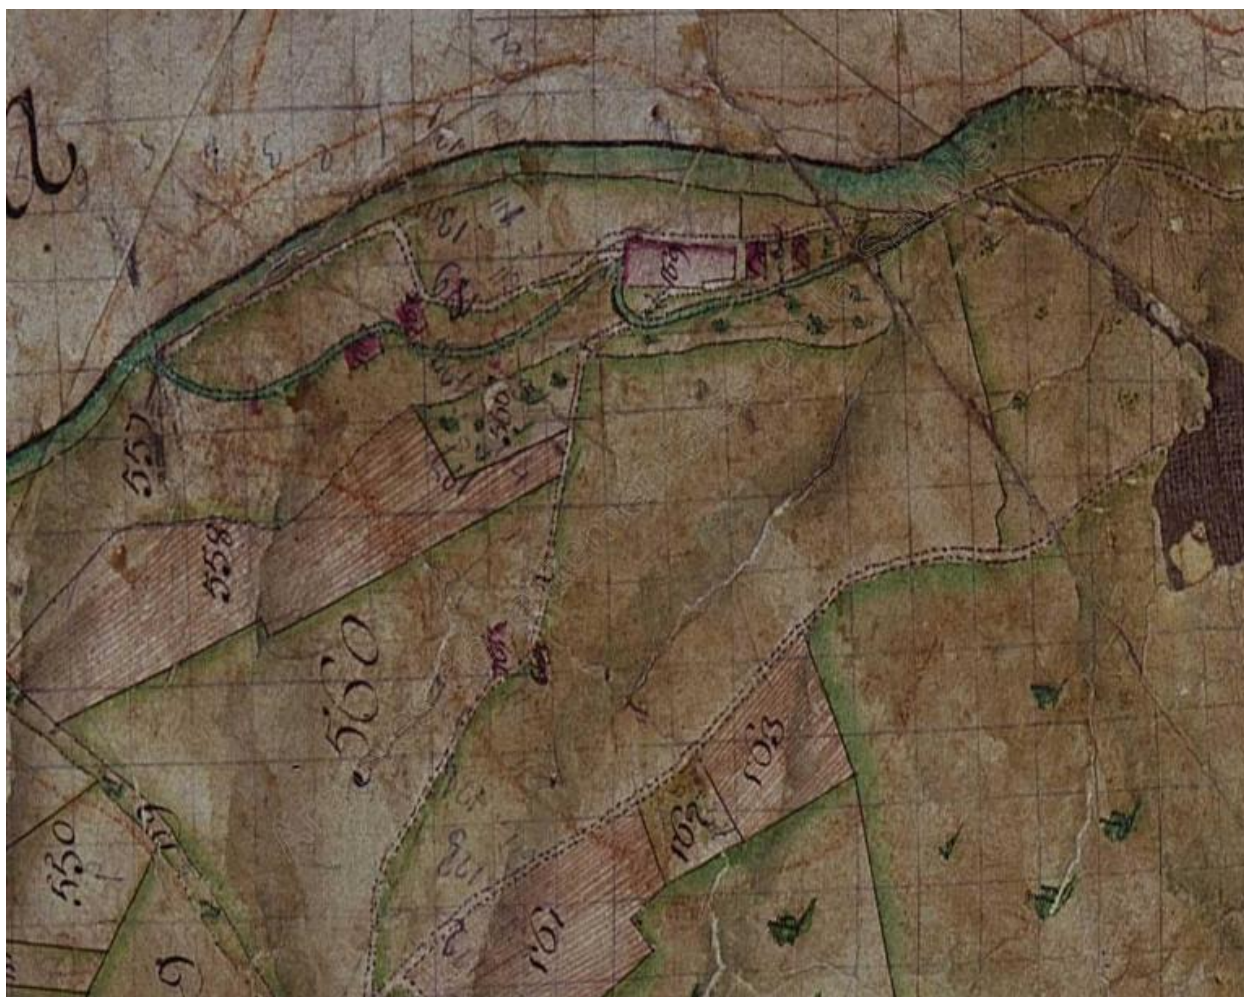
Cadastré de 1728,  
École, 1732 214, Vue 3.  
IVR82\_20137301610NUCA

Cadastre de 1728, Ecole, 1732 214, Vue 3.

Plusieurs bâtiments appartenant au prieuré de Bellevaux apparaissent sur la mappe sarde de 1732 le long d'une dérivation du Chéran. Le moulin est mentionné dans un document de 1830 comme appartenant à M. Bertier, notaire (FR.AD073, 1FS2445).

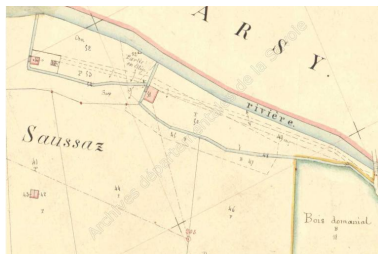
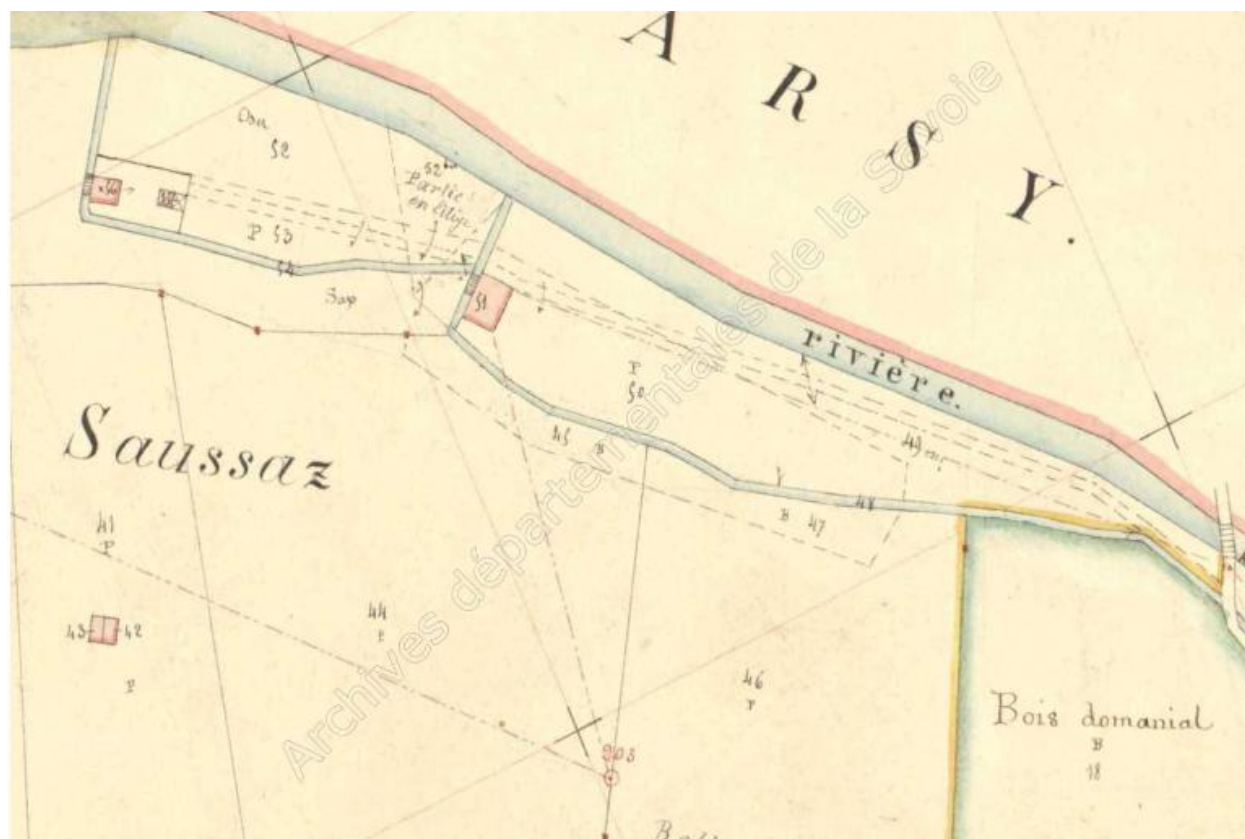
Premier cadastre français,  
École, 1877 Section C, feuille 1.  
IVR82\_20137301611NUCA

Premier cadastre français, Ecole, 1877 Section C, feuille 1.

Il est visible sur le premier cadastre français de 1877 (section C, feuille 1, parcelle 51). A cette date il appartient à Charles Anthonioz, banquier. Il était équipé d'une roue verticale par dessus de 2,50 mètres de diamètre.

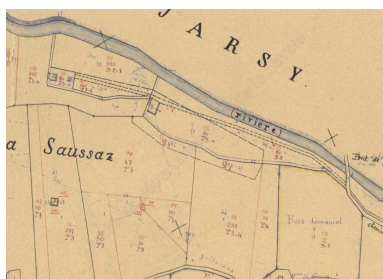
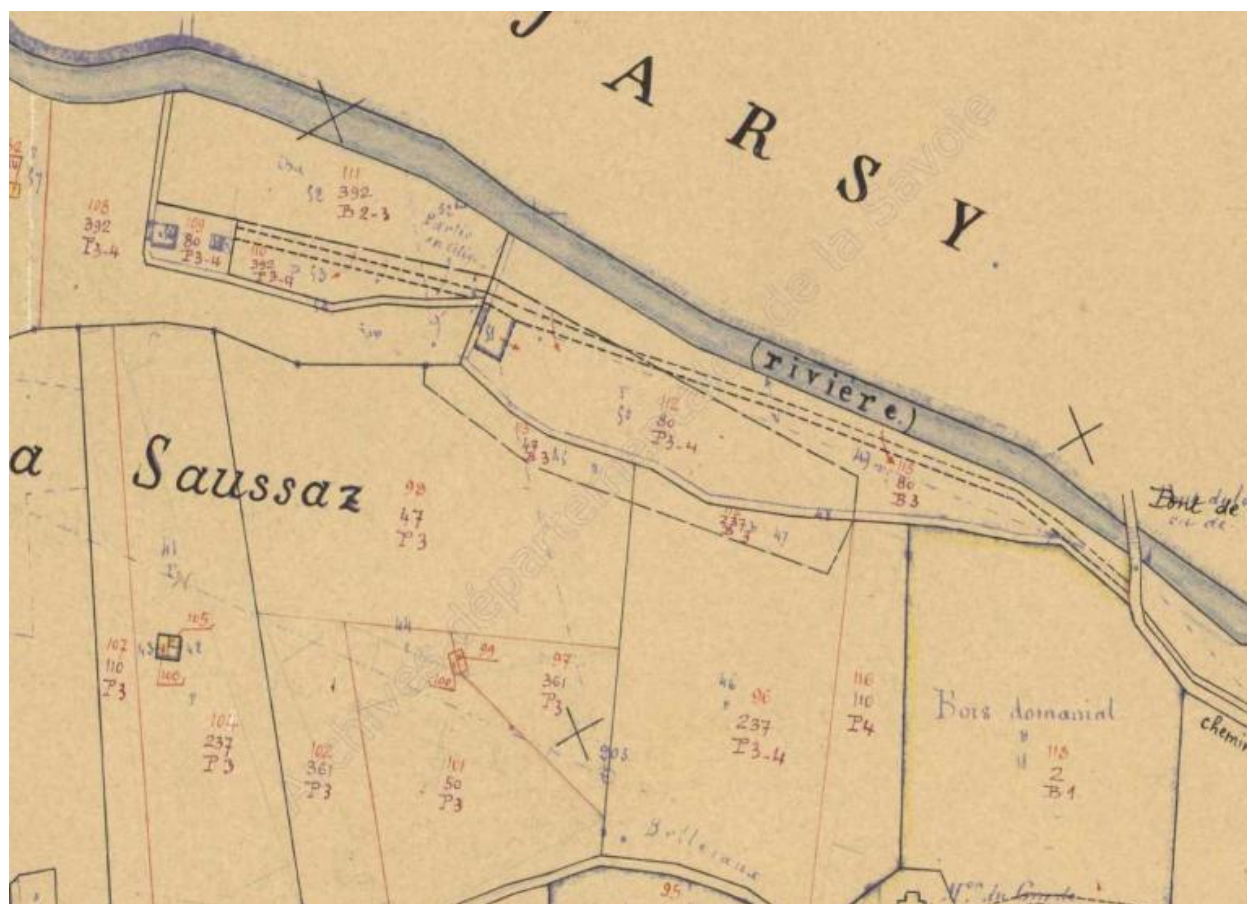
Cadastré rénové, École,  
1963 Section C, feuille 1.  
IVR82\_20137301613NUCA

Cadastre rénové, Ecole, 1963 Section C, feuille 1.

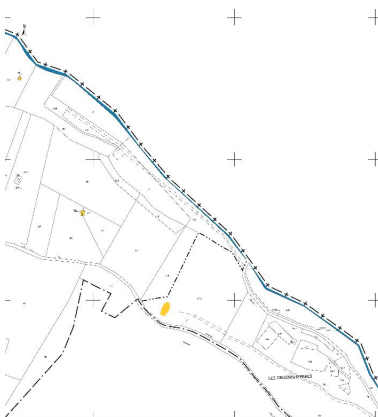
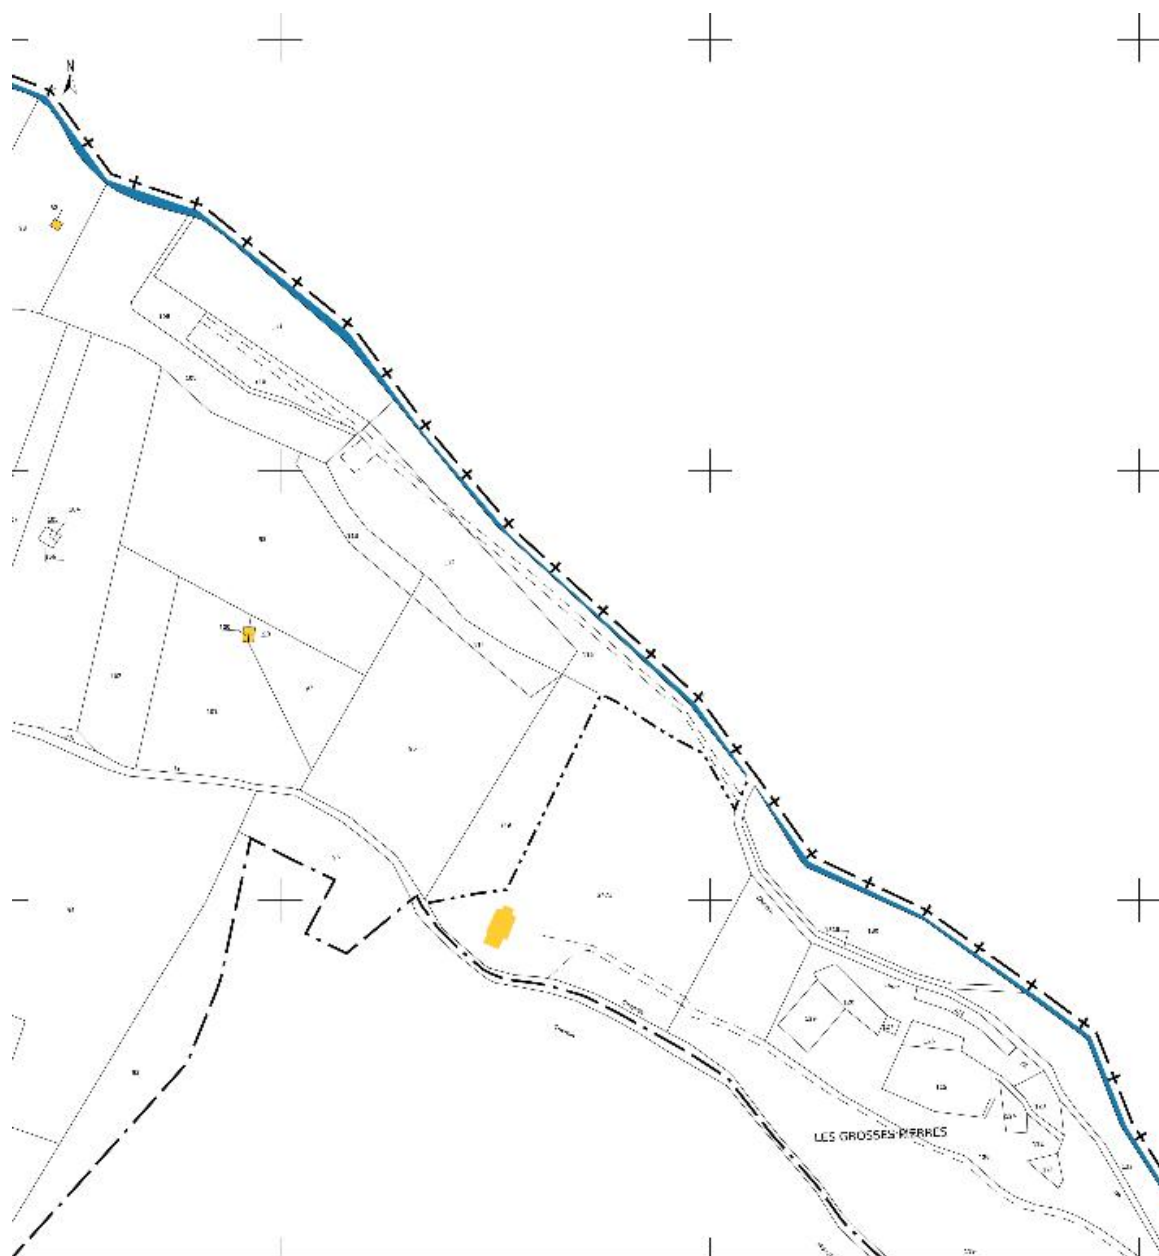
Cadastré actuel, 2008.  
IVR82\_20137301614NUCA

Cadastre actuel, 2008.

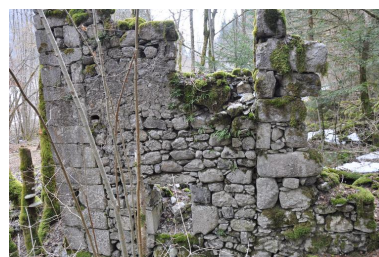
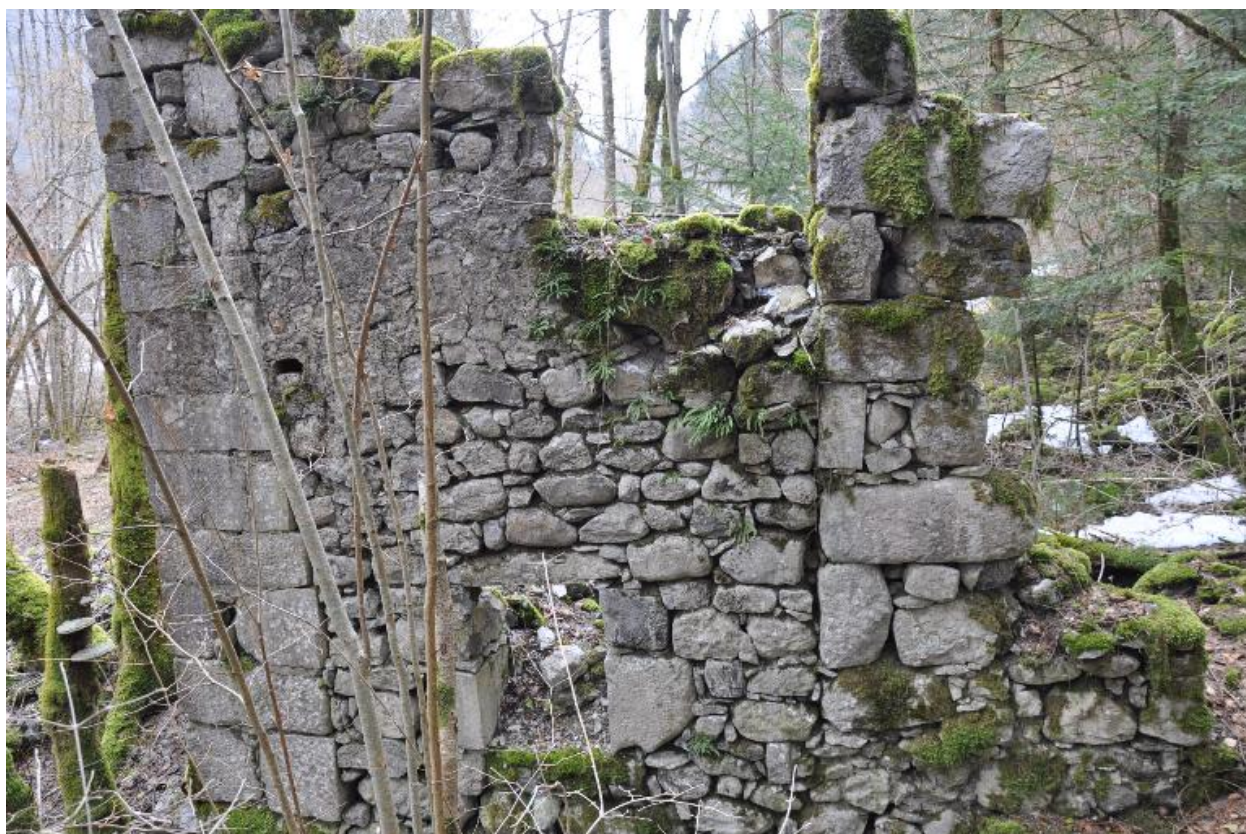
Elevation du mur  
nord-ouest du moulin.  
Phot. Clara Bérelle  
IVR82\_20137301615NUCA

Elevation du mur nord-ouest du moulin.

La dérivation d'eau du moulin alimentait un autre site en aval (IA73002796). Actuellement le moulin est en ruine. Une partie du mur nord-ouest est toujours en place. Le long de cette élévation en pierre, l'emplacement de la roue est clairement lisible. Le tracé d'une partie du bief est également toujours identifiable.

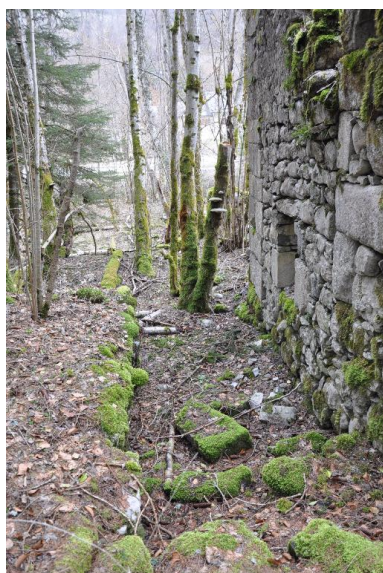
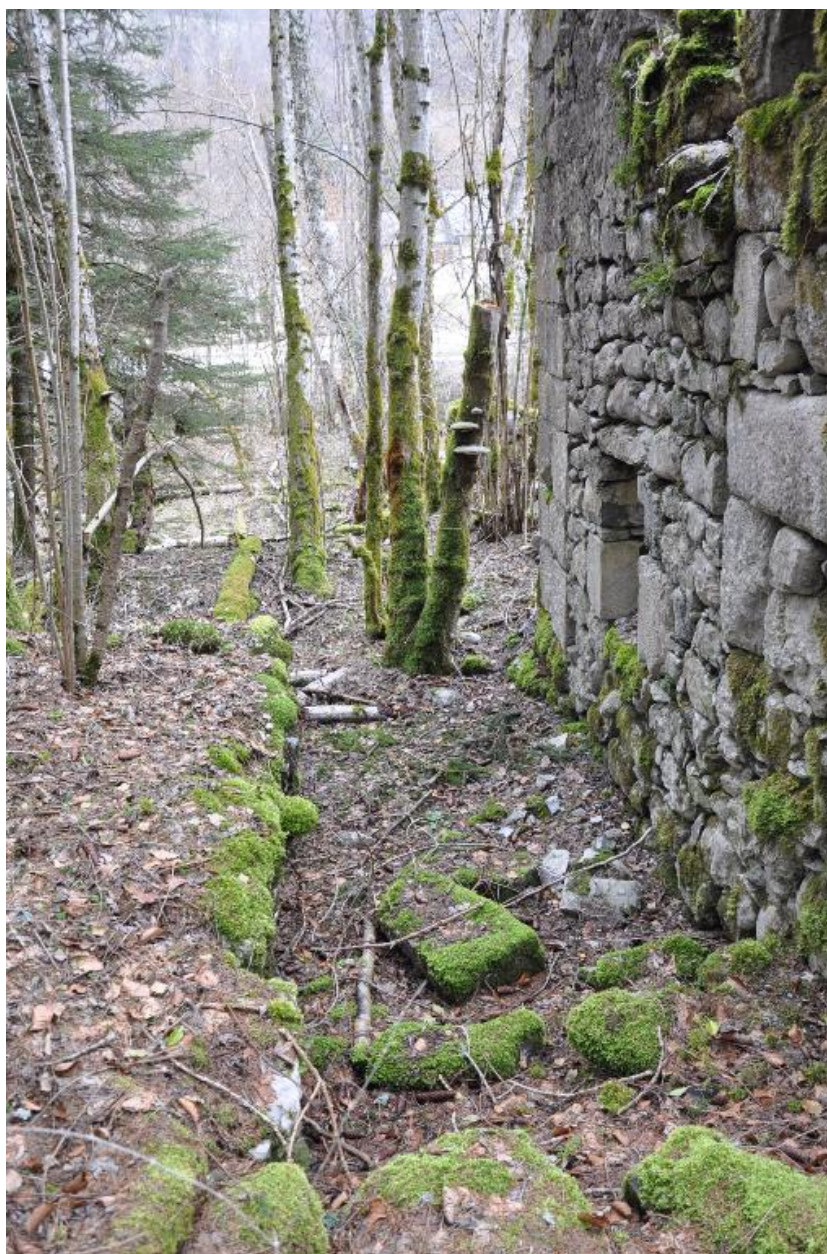
Vue de l'emplacement de la  
roue depuis le bief d'aménée.  
Phot. Clara Bérelle  
IVR82\_20137301616NUCA

Vue de l'emplacement de la roue depuis le bief d'amenée.

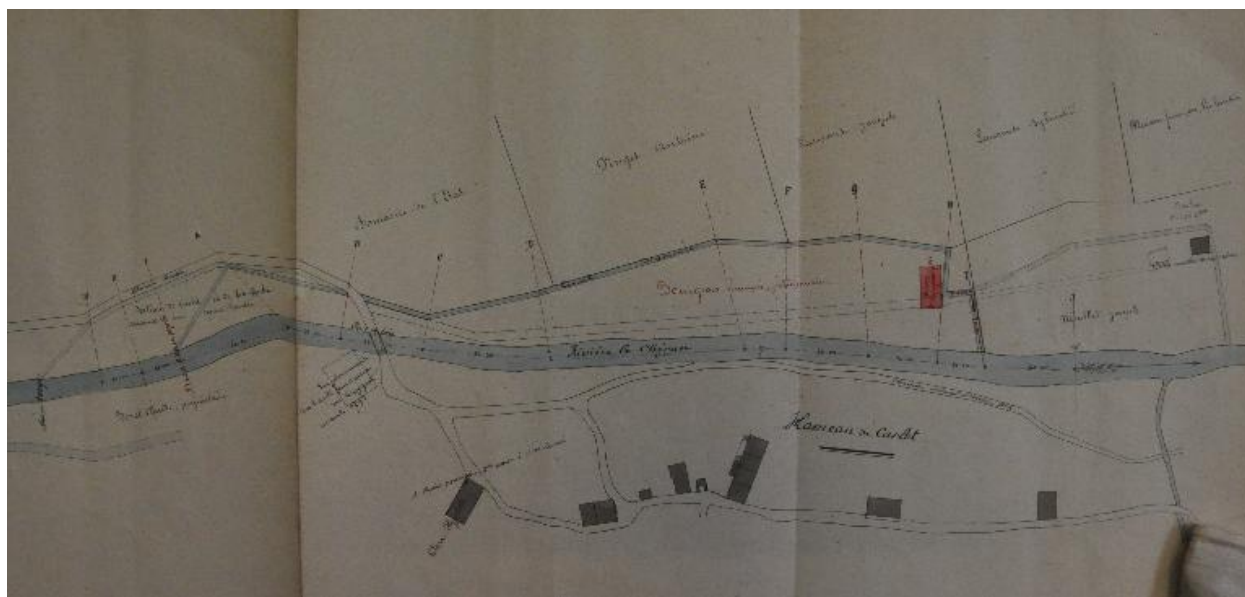
Plan faisant apparaitre le moulin, 1897 (FR.AD073, 81S42).

Le 30 mai 1897, François Bourgeois propriétaire du site, demande l'autorisation de modifier l'emplacement de la prise d'eau. L'autorisation est accordée par arrêté préfectoral du 27 septembre 1898. Le recensement des moulins de 1917 nous informe que le site est toujours en activité mais que ses mécanismes sont en mauvais état. Il bénéficie d'une force de 3 chevaux. Le moulin cesse probablement son activité peu de temps après car il n'est plus répertorié dans les recensements de 1923 et de 1924. Le 6 octobre 1919, Alexis Boccon-Liaudet demande l'autorisation de réunir les dérivations du moulin Bourgeois et celles de 2 autres artifices (IA73002794 et IA730027956) pour alimenter une petite centrale hydroélectrique. Finalement le projet ne verra pas le jour. Actuellement, l'ancien moulin est en ruine.
