Rhône-Alpes, Drôme  
Chantemerle-lès-Grignan  
le Village  
près de l'ancien presbytère

## croix monumentale

Numéro de dossier : IA26000084  
Date de l'enquête initiale : 1997  
Date(s) de rédaction : 2005  
Cadre de l'étude : inventaire topographique  
Degré d'étude : étudié

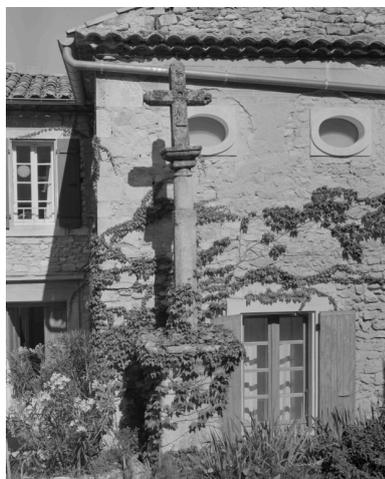
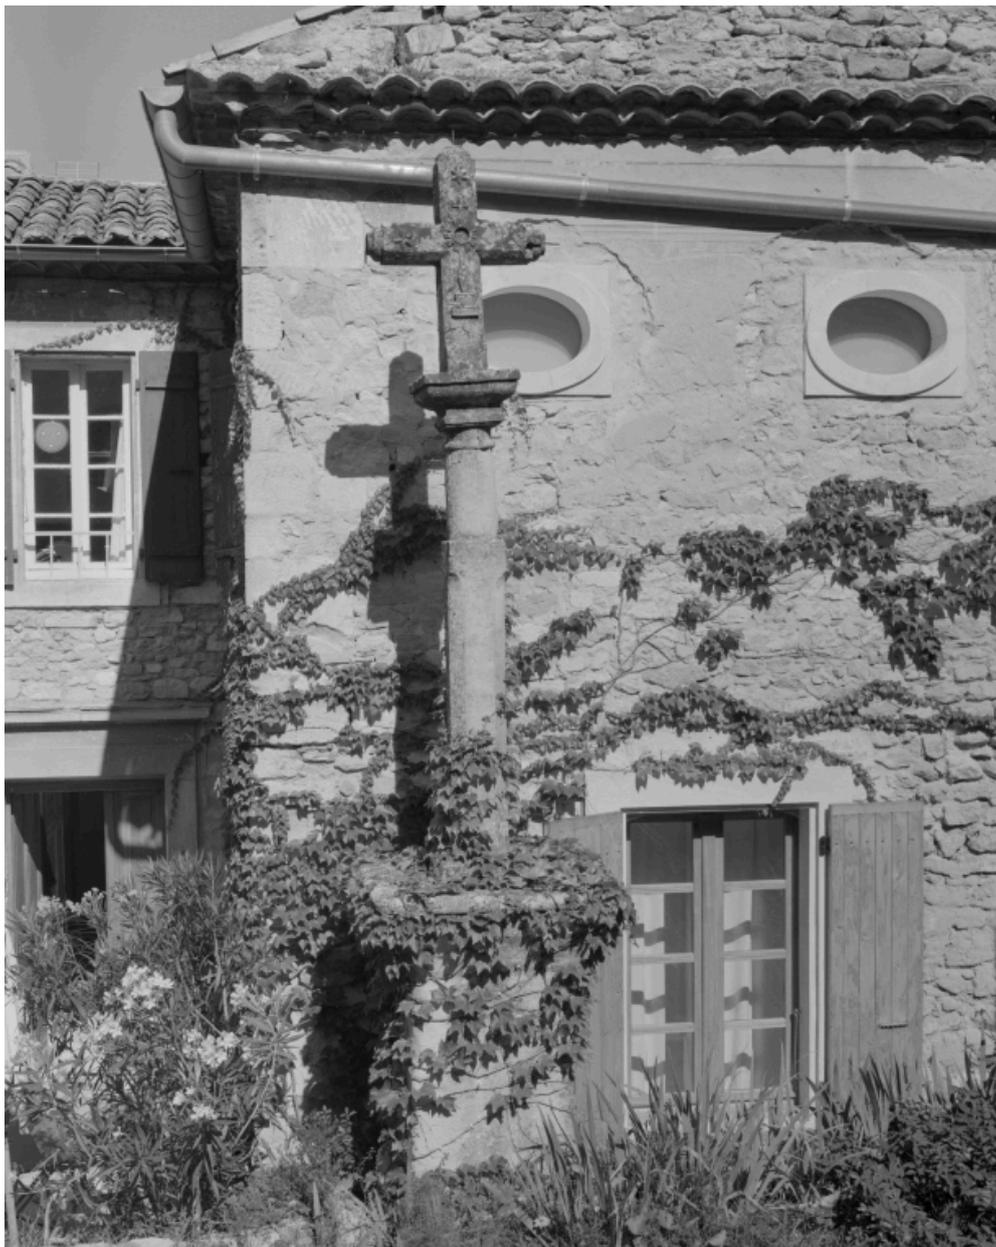
La croix, entièrement en pierre, est érigée sur un soubassement rectangulaire vertical à table moulurée en calcaire. Elle se dresse au sommet d'un fût, de section carrée à angles abattus sur les deux tiers de sa hauteur, puis, dans le tiers supérieur, en colonne tronquée surmontée d'un chapiteau carré, mouluré en doucine. Le croisillon en croix latine semble taillé, comme le chapiteau, dans une pierre différente (molasse ou calcaire gréseux ?) ; ses arêtes sont chanfreinées, la face est ornée de motifs en bas-relief et les extrémités des bras sont sculptées de lobes aplatis en doucine, dans lesquels sont fichées des pointes de fer, attestant la présence d'anciens motifs rapportés aujourd'hui disparus. La pierre du chapiteau et du croisillon est fendue en plusieurs endroits, un éclat a sauté à l'extrémité du bras gauche.

Vue d'ensemble de la croix, aujourd'hui près de l'ancien presbytère.  
Phot. Alain Franchella  
IVR82\_19972600496X

Vue d'ensemble de la croix, aujourd'hui près de l'ancien presbytère.

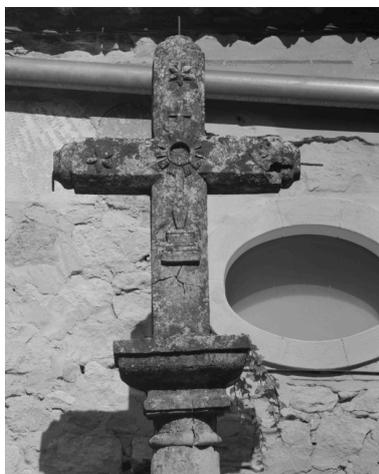
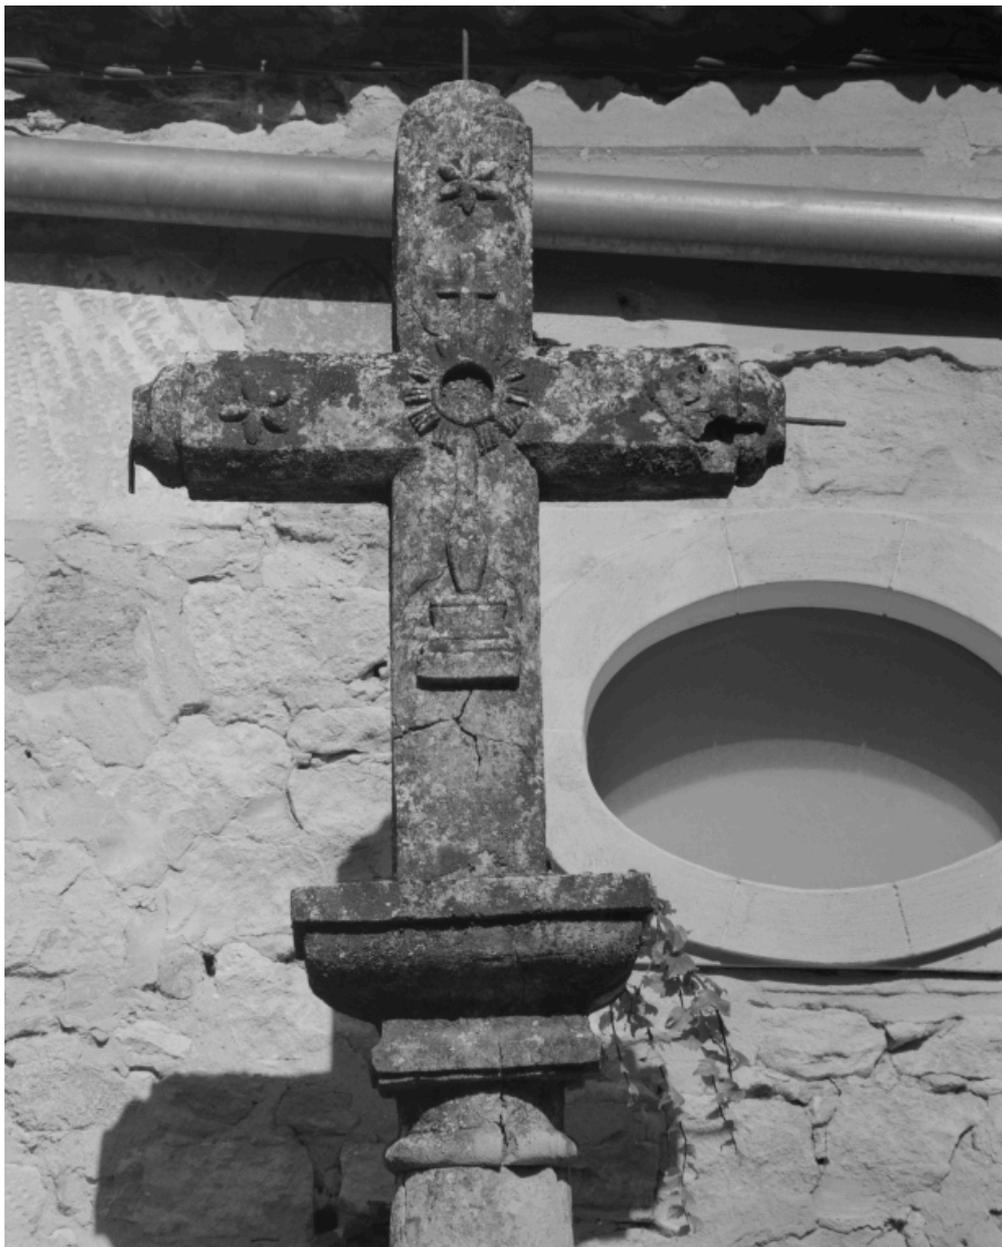
ostensor ; fleur ; étoile § Un ostensor surmonté d'une croix est sculpté sur la face du croisillon, accompagné d'une fleur stylisée sur chaque bras, à 6 pétales sur le montant et à 5 sur la traverse ; une étoile à 5 branches est gravée sur le côté droit du montant et une sorte d'écu chantourné au sommet de la partie carrée du fût.

Détail de la partie supérieure.  
Phot. Alain Franchella  
IVR82\_19972600495X

Détail de la partie supérieure.
