Rhône-Alpes, Isère
Vienne
Vallée de la Gère
7 rue Girard

Immeuble d'habitation

Numéro de dossier : IA38000793
Date de l'enquête initiale : 2006
Date(s) de rédaction : 2009
Cadre de l'étude : enquête thématique régionale Patrimoine industriel
Degré d'étude : recensé

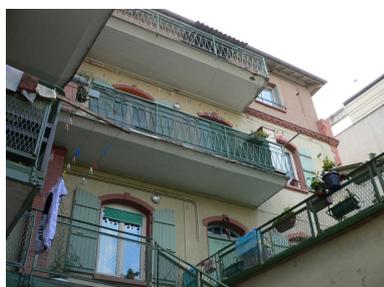
Façade sur cour
Phot. Isabelle Dupuis
IVR82_20093800575NUCA

Cet ensemble, composé de deux corps de bâtiments, se situe sur la rive droite de la Gère. L'immeuble d'habitation a une façade sur rue, il se développe perpendiculairement à la voie publique. L'ancien bâtiment d'habitat ouvrier se situe à l'arrière, parallèlement à la rue. Les deux bâtiments ont bénéficié d'un aménagement commun qui les unit. La parcelle est délimitée par la rue Girard à l'ouest, par la rue Serpaize à l'est, par le bâtiment de la réserve des musées de la ville de Vienne au nord, et par un petit passage entre la rue Girard et la rue Serpaize au sud. Elle occupe environ dix-sept mètres de trottoir. Le bâtiment sur rue s'élève sur trois niveaux alors que le bâtiment arrière s'élève sur quatre niveaux (le dernier étage semble avoir été rajouté). L'enduit ne laisse pas apparaître le type de maçonnerie employé pour la construction des murs. Les encadrements de baies et les chaînages d'angle de l'ancien bâtiment industriel sont en briques, sa charpente en bois porte une toiture, avec avant-toit, à trois versants couverts en tuiles canal. La charpente en bois du bâtiment sur rue porte un toit à un long pan couvert en tuiles canal. Les deux bâtiments s'organisent autour d'une cour qu'ils ferment sur les côtés nord et est. Le côté sud est fermé par un garage dont le toit sert de terrasse à un appartement du premier étage et le côté ouest est fermé par un mur qui s'élève sur la rue, entre l'immeuble d'habitation et le garage. Cette cour intérieure distribue les huit appartements. Aucun logement n'est installé en rez-de-chaussée. Un escalier extérieur mène au premier étage puis un escalier intérieur à deux volées droites, un repos, un palier distribue les autres niveaux. Chaque étage est desservi par une coursive. La façade sur cour de l'immeuble d'habitation est percée par une porte et deux baies au premier étage et par une porte et une baie au deuxième étage. Celle de l'ancien habitat ouvrier est percée par une travée de portes qui correspond à l'entrée dans la cage d'escalier puis, à chaque étage, par une porte flanquée de deux baies. Les ouvertures sont à arc segmentaire et elles sont décorées, en briques, par des crossettes et des clés passantes. Une cheminée extérieure en briques, de section carrée, monte jusqu'au toit. Un bandeau filant à denticules, qui pourrait correspondre à

Le bâtiment pourrait correspondre à un type d'habitat ouvrier qui n'a pas encore été rencontré dans la vallée. Il emploie le vocabulaire architectural du bâtiment industriel (arcs segmentaires, encadrements harpés en brique). On remarque la distribution des appartements par les coursives extérieures, caractéristique de ce type d'habitat. Bien que ouvrier, il est de belle facture. Cet immeuble présente donc un certain intérêt patrimonial.

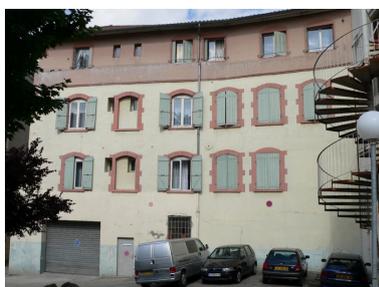
Façade sur rue
Phot. Isabelle Dupuis
IVR82_20093800576NUCA

l'ancienne corniche, sépare le deuxième étage du troisième. Le dernier étage est en retrait par rapport au nu du mur, on peut supposer qu'il a été rajouté. La façade sur rue est percée par trois travées de baies rectangulaires avec appui saillant. Le rez-de-chaussée est percé d'une baie rectangulaire flanquée de deux portes d'entrée condamnées. L'entrée actuelle se fait par une porte percée dans le mur qui sépare la rue de la cour. Au sud, une porte de garage est surmontée d'un linteau métallique. La façade sud est quasi aveugle, elle n'est percée que d'un jour. Au niveau de l'allée, deux grandes baies en plein-cintre, à encadrement de briques, ont été bouchées. Le chaînage d'angle de l'ancien bâtiment est encore visible au centre de cette façade. La façade arrière est concave. Les deux premiers étages sont éclairés grâce à six travées de baies rectangulaires à arc segmentaire, munies d'un appui saillant. Elle sont décorées par un encadrement harpé en briques. Les baies de la deuxième travée ont été bouchées et sont remplacées par deux jours à chaque niveau. On constate l'absence d'une baie à la sixième travée du premier étage. Le troisième étage, fortement en retrait par rapport au nu du mur, est percé par cinq baies carrées avec barre d'appui. Un bandeau filant en briques, qui pourrait correspondre à l'ancienne corniche, sépare le deuxième étage du troisième. Cependant, le chaînage d'angle monte plus haut que ce bandeau.

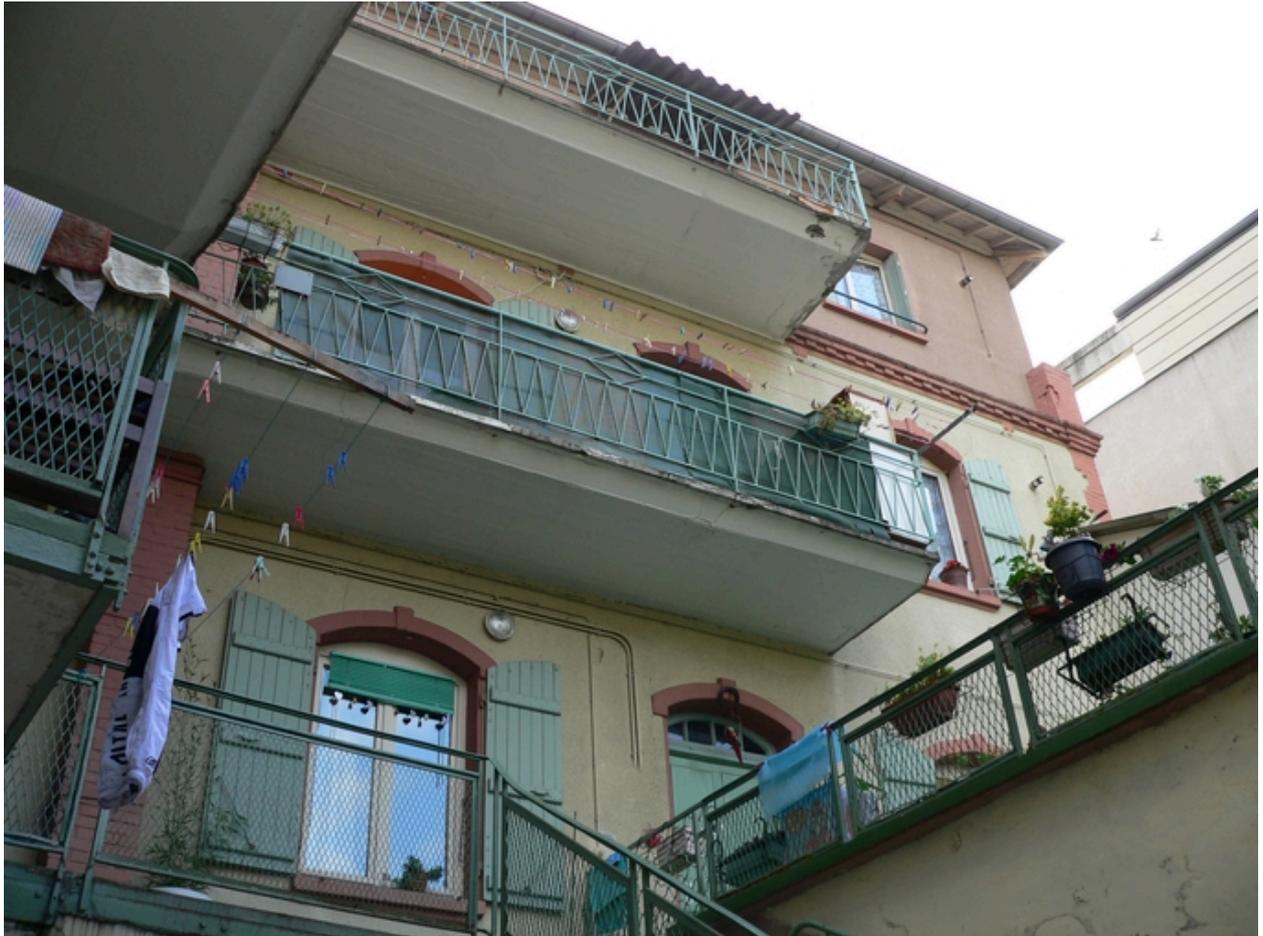
IVR82_20093800575NUCA

Façade sur cour

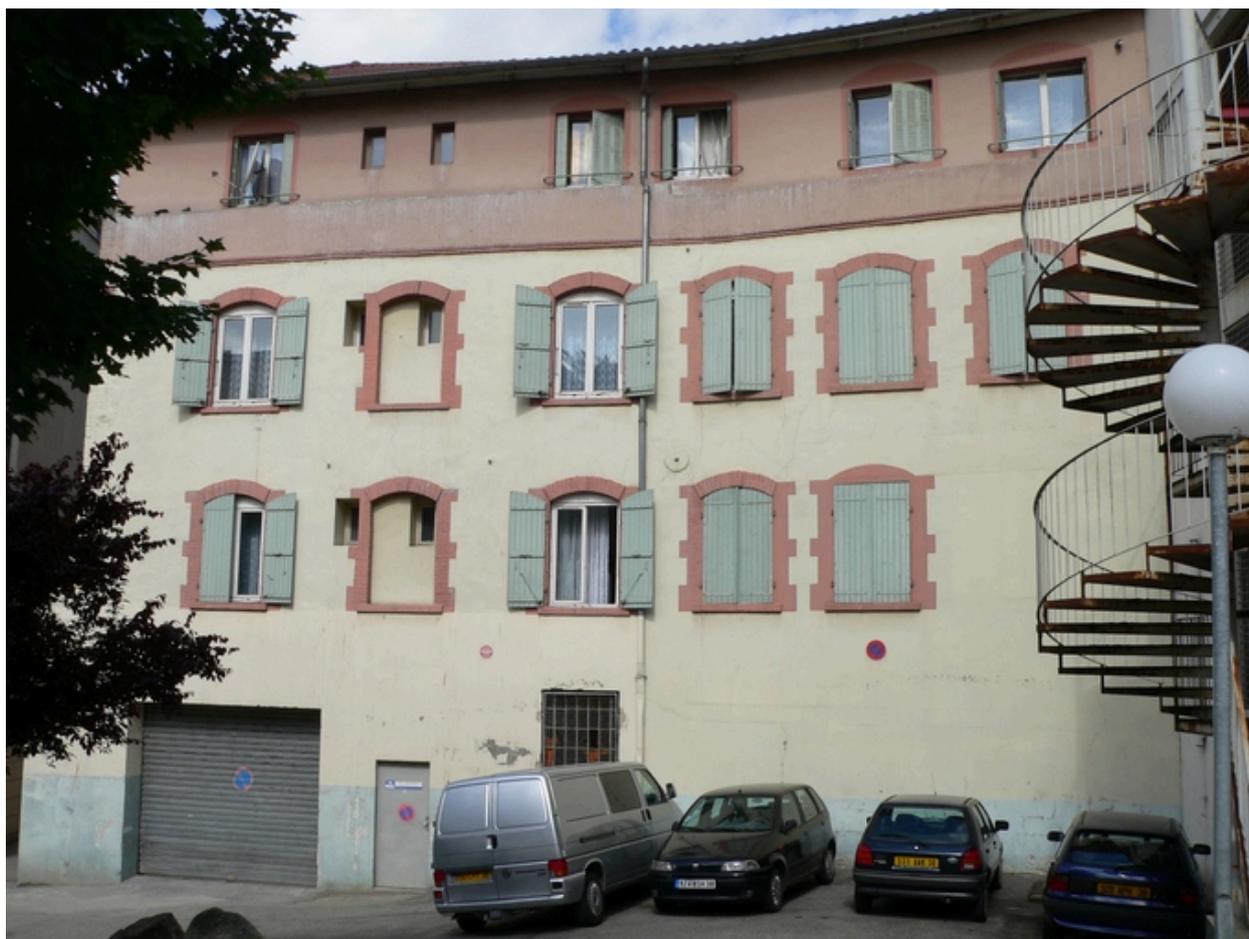
IVR82_20093800576NUCA

Façade sur rue
