Rhône-Alpes, Savoie
Cessens
Au Moulin
Au Moulin

Moulin Collomb actuellement logement

Numéro de dossier : IA73002667
Date de l'enquête initiale : 2010
Date(s) de rédaction : 2011
Cadre de l'étude : patrimoine industriel Patrimoine hydraulique des Pays de Savoie
Degré d'étude : monographié

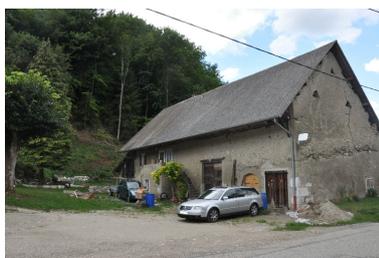
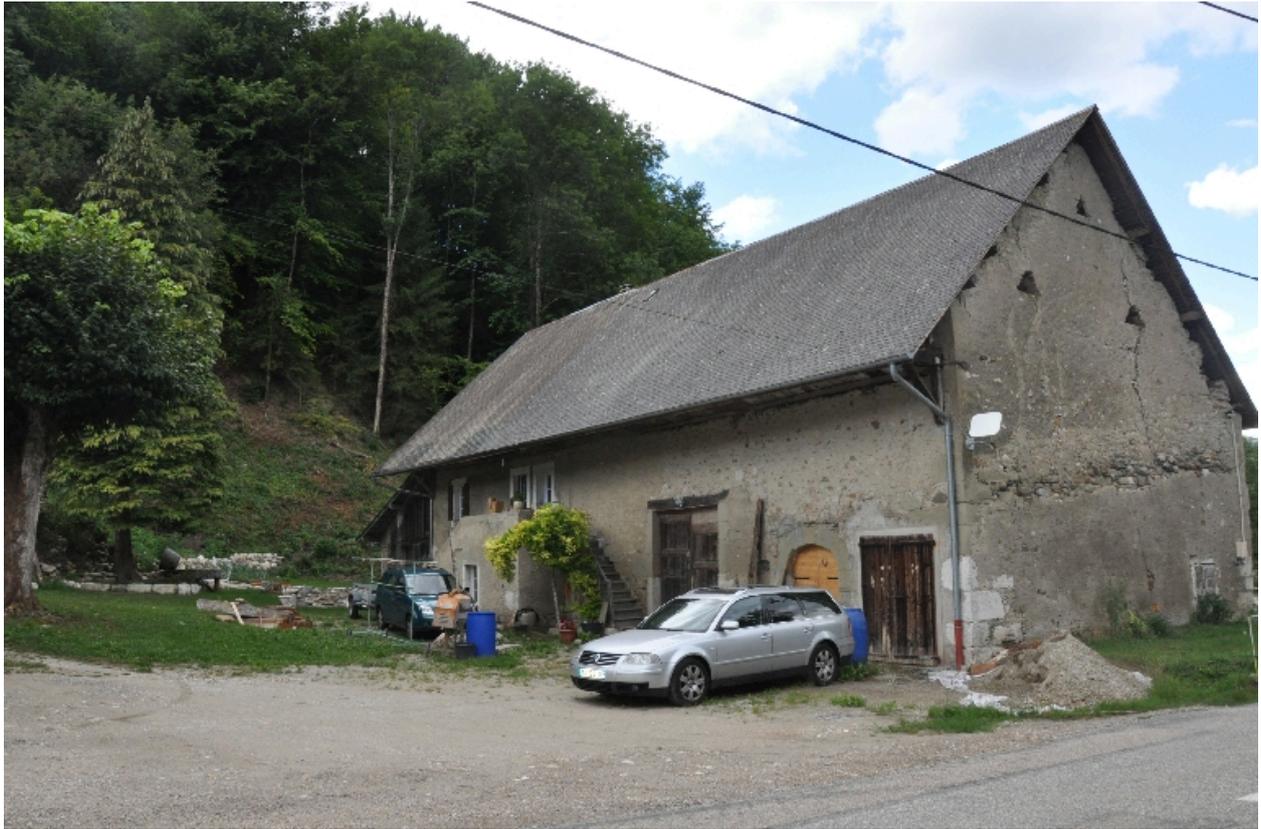
Vue générale, façade sud
Phot. Yannick Milleret
IVR82_20117302070NUCA

Vue générale, façade sud

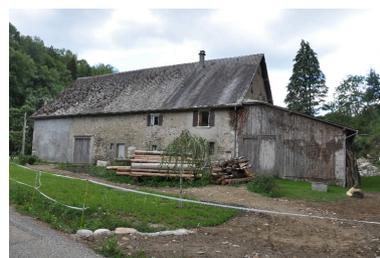
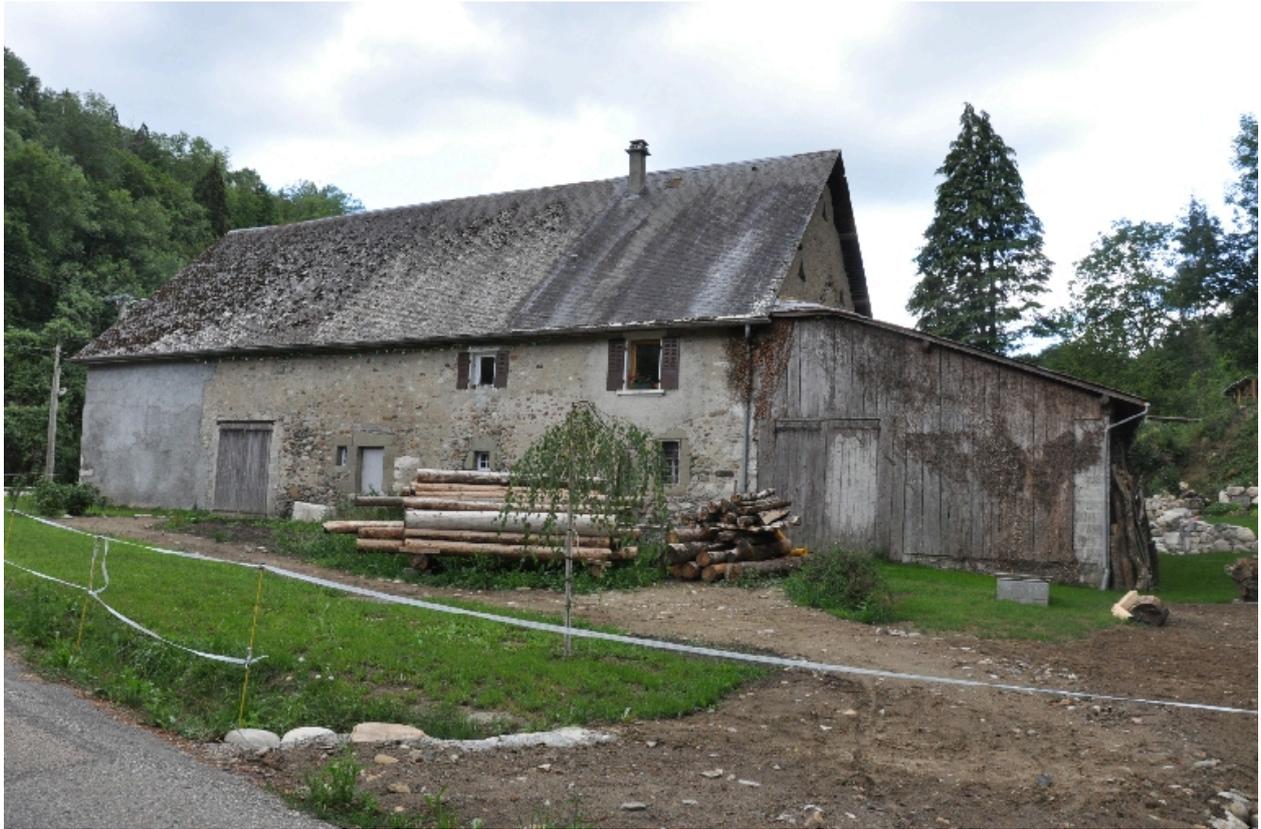
Vue de la façade nord
Phot. Yannick Milleret
IVR82_20117302071NUCA

Vue de la façade nord

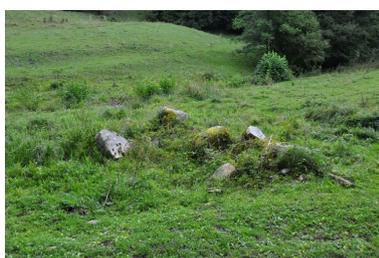
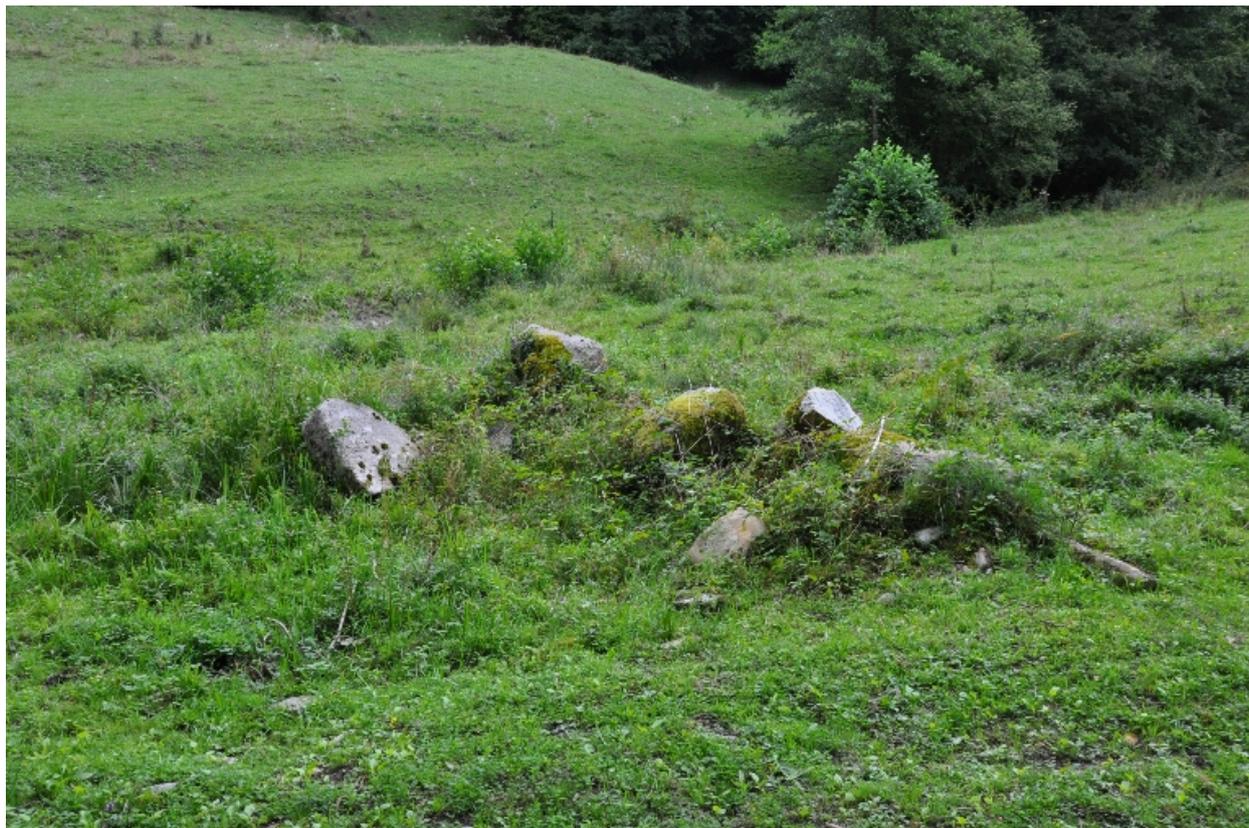
En aval du moulin le long du canal de fuite, un bâtiment (autre artifice ?) était présent au début du XXe siècle. Des pierres sont encore présentes sur site.

Vestiges du bâtiment
en aval du moulin
Phot. Yannick Milleret
IVR82_20117302073NUCA

Vestiges du bâtiment en aval du moulin
