Rhône-Alpes, Loire
Sainte-Agathe-la-Bouteresse
Bonlieu
Eglise abbatiale Notre-Dame

Ensemble du décor peint

Numéro de dossier : IM42001381
Date de l'enquête initiale : 2000
Date(s) de rédaction : 2004
Cadre de l'étude : inventaire topographique Canton de Boën - Sail-sous-Couzan
Degré d'étude : étudié

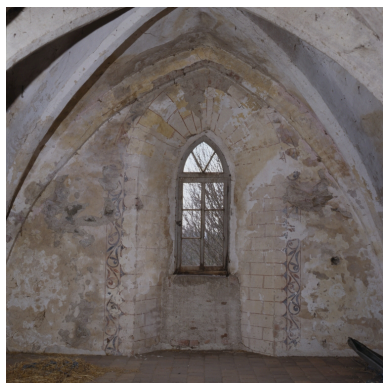
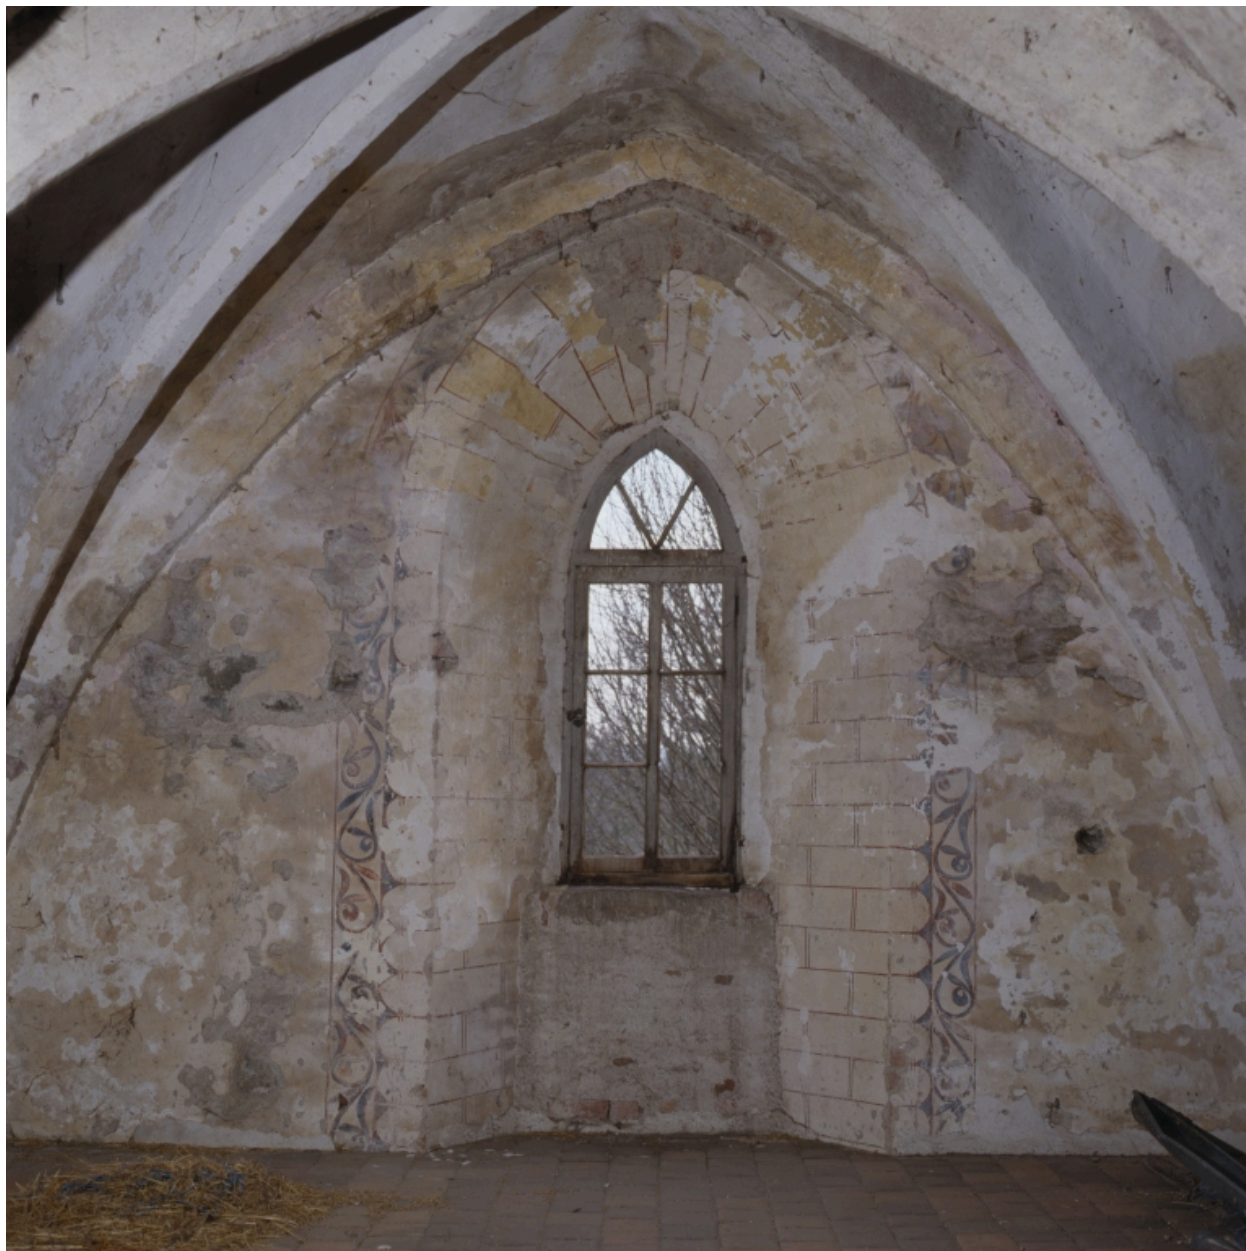
Bas-côté sud, baie de la 2e travée : détail du décor peint.
Phot. Jean-Marie Refflé
IVR82_20004200530XA

Bas-côté sud, baie de la 2e travée : détail du décor peint.

rinceau ; palmette ; ornement végétal § Les murs sont peints d'un faux appareil à joints rouges sur fond crème, avec quelques claveaux jaunes. Des frises de motifs végétaux et de palmettes encadrent les baies ; des rinceaux et des losanges sont peints sur les nervures et des écailles imbriquées sur les voûtains du chœur.

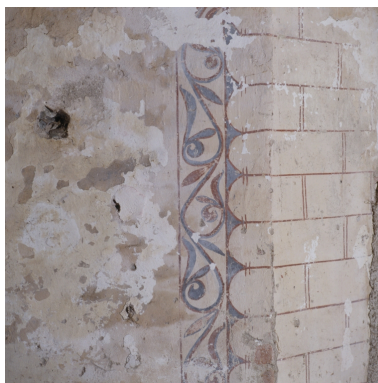
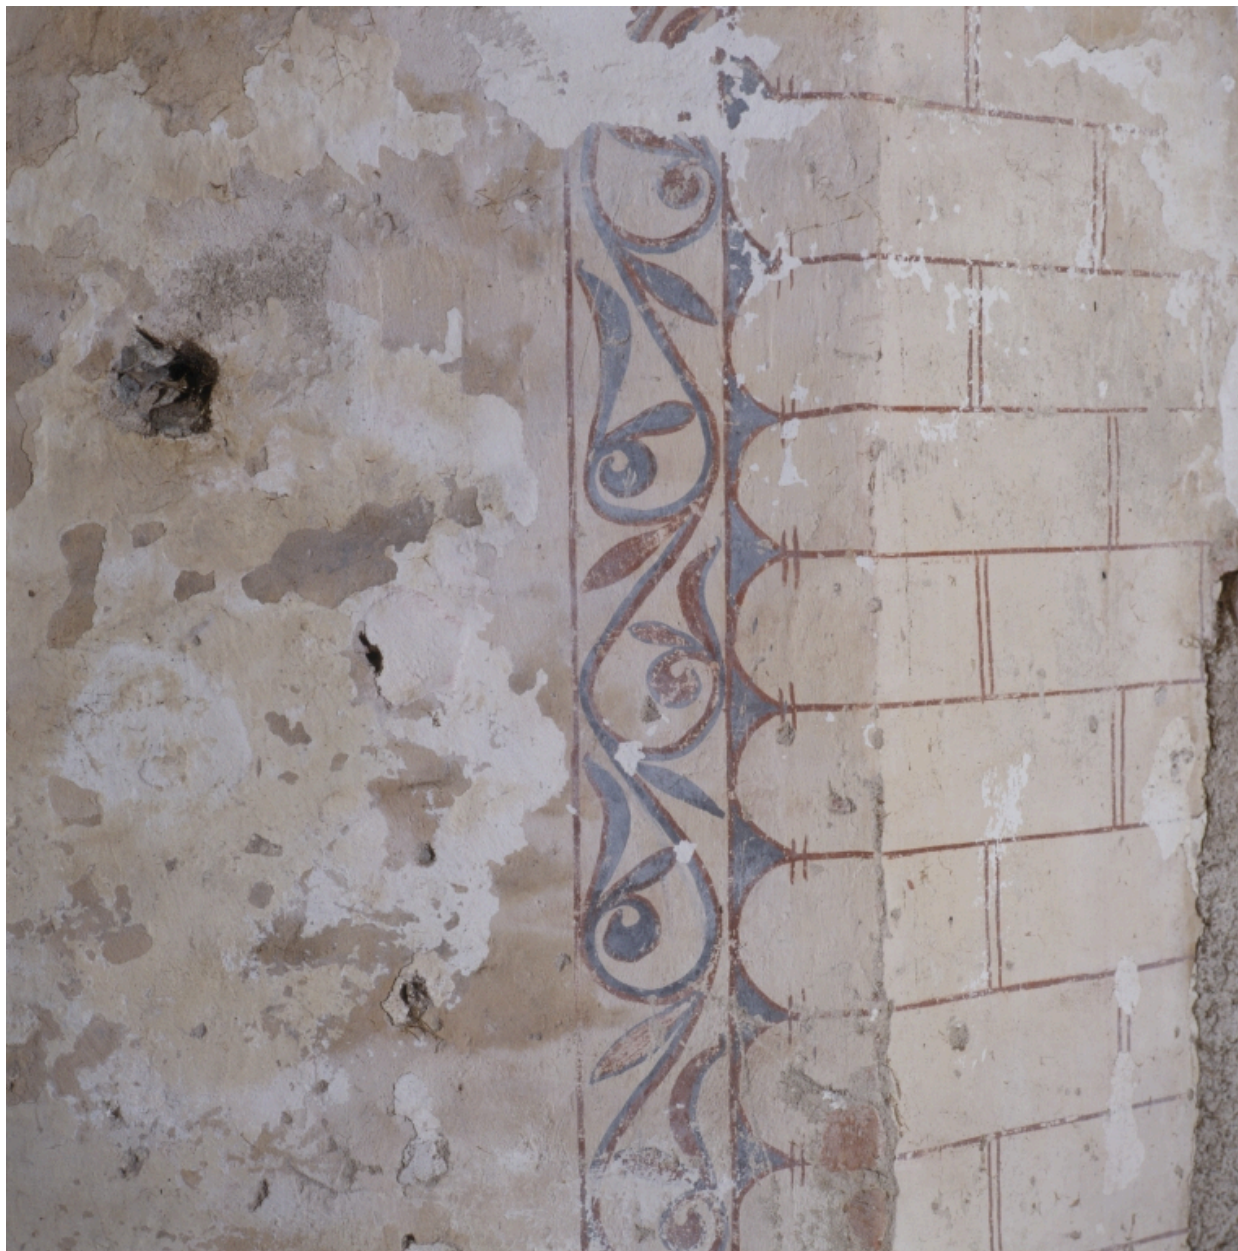
Bas-côté sud, baie de la 2e travée : détail du décor peint.
Phot. Jean-Marie Refflé
IVR82_20004200532XA

Bas-côté sud, baie de la 2e travée : détail du décor peint.

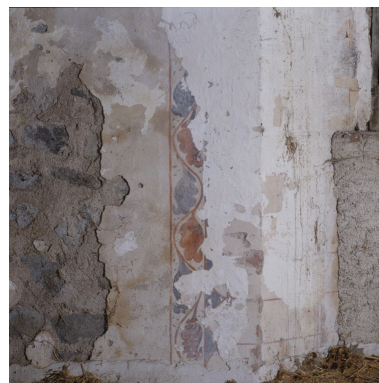
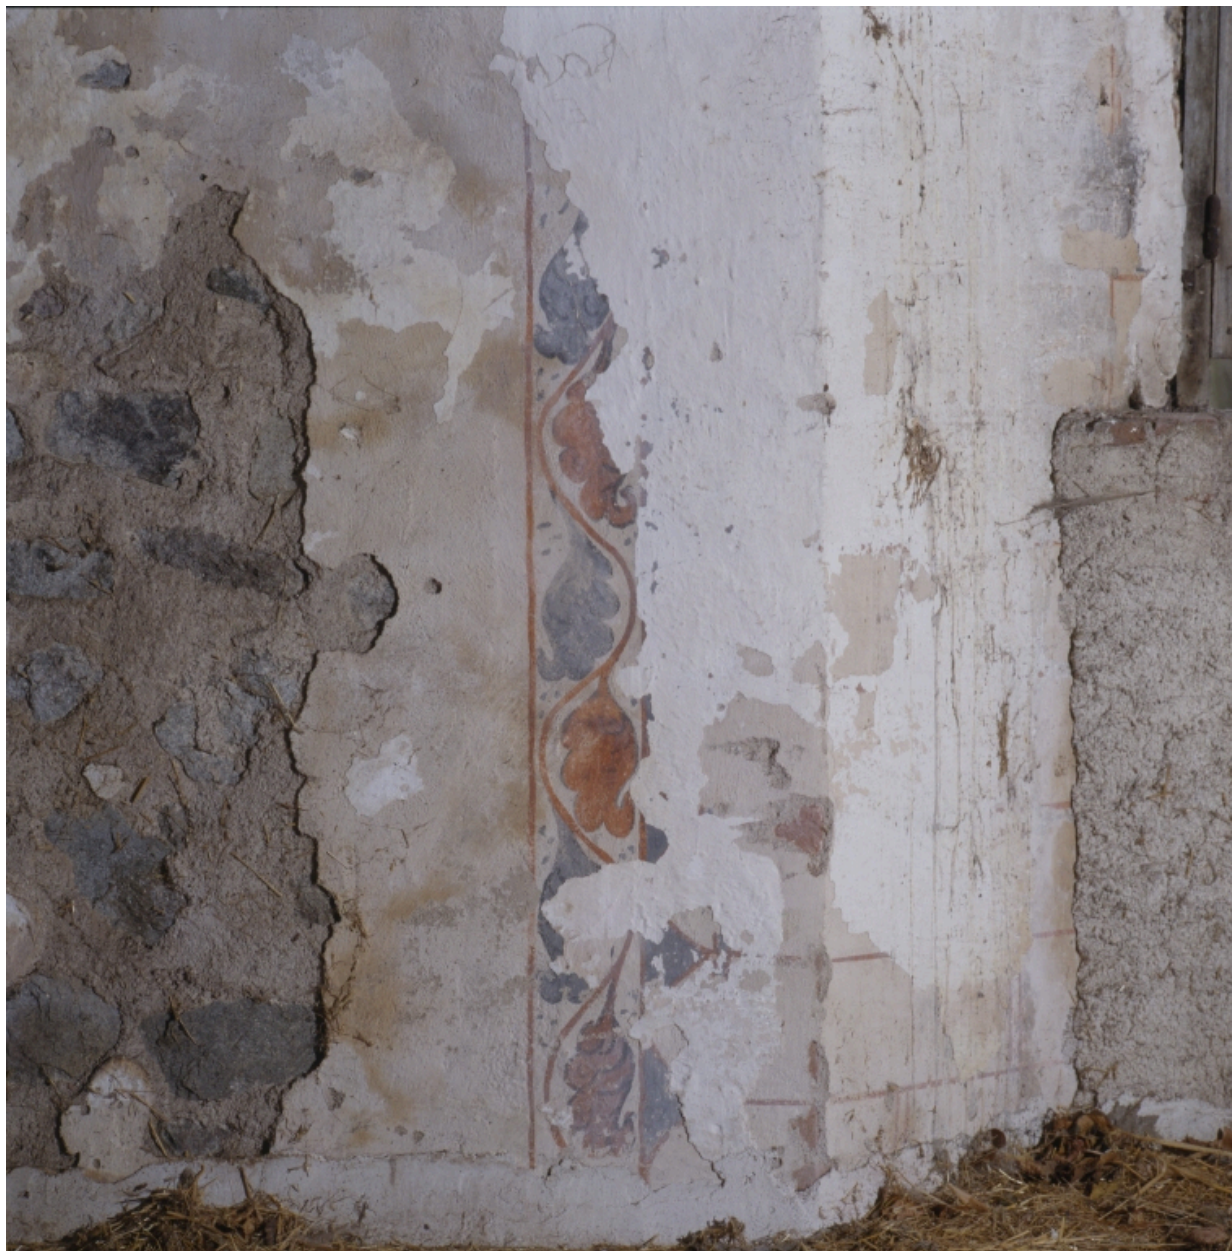
Bas-côté sud, baie de la 3e travée : détail du décor peint.
Phot. Jean-Marie Refflé
IVR82_20004200534XA

Bas-côté sud, baie de la 3e travée : détail du décor peint.

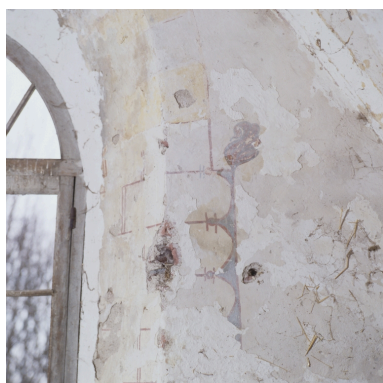
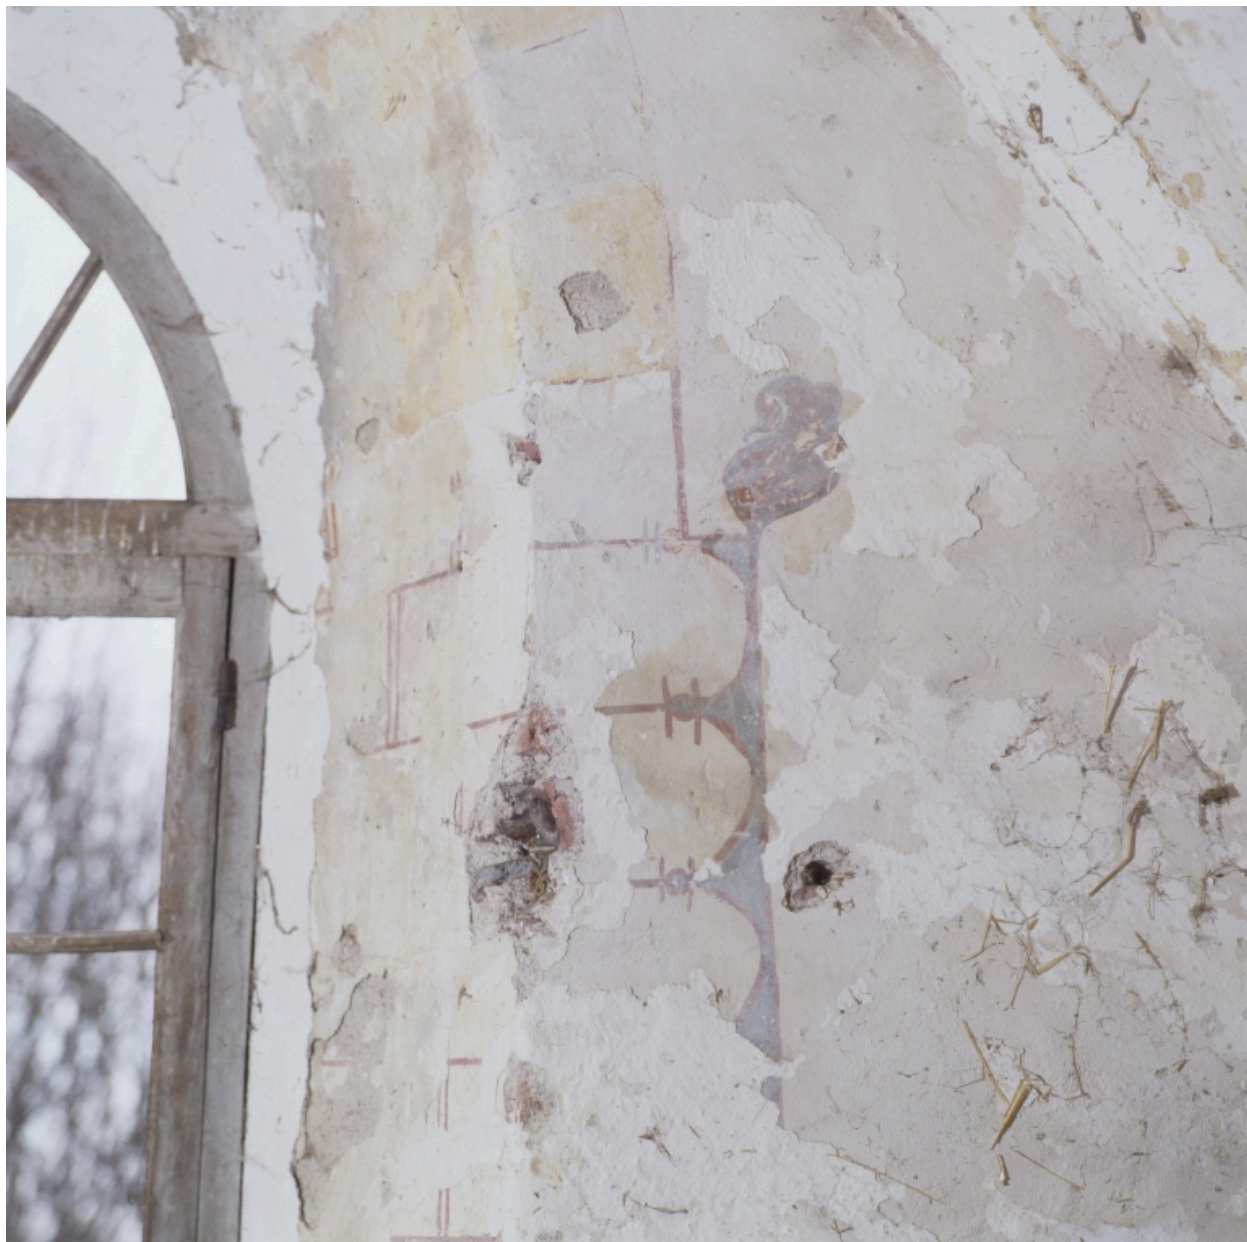
Bas-côté sud, baie de la 1e travée : détail du décor peint.
Phot. Jean-Marie Refflé
IVR82_20004200528XA

Bas-côté sud, baie de la 1e travée : détail du décor peint.

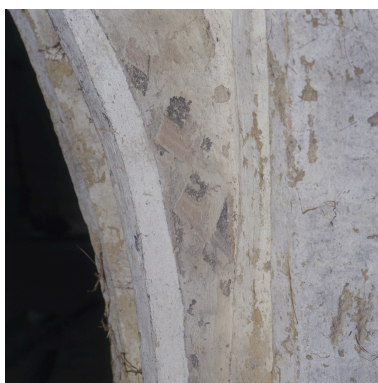
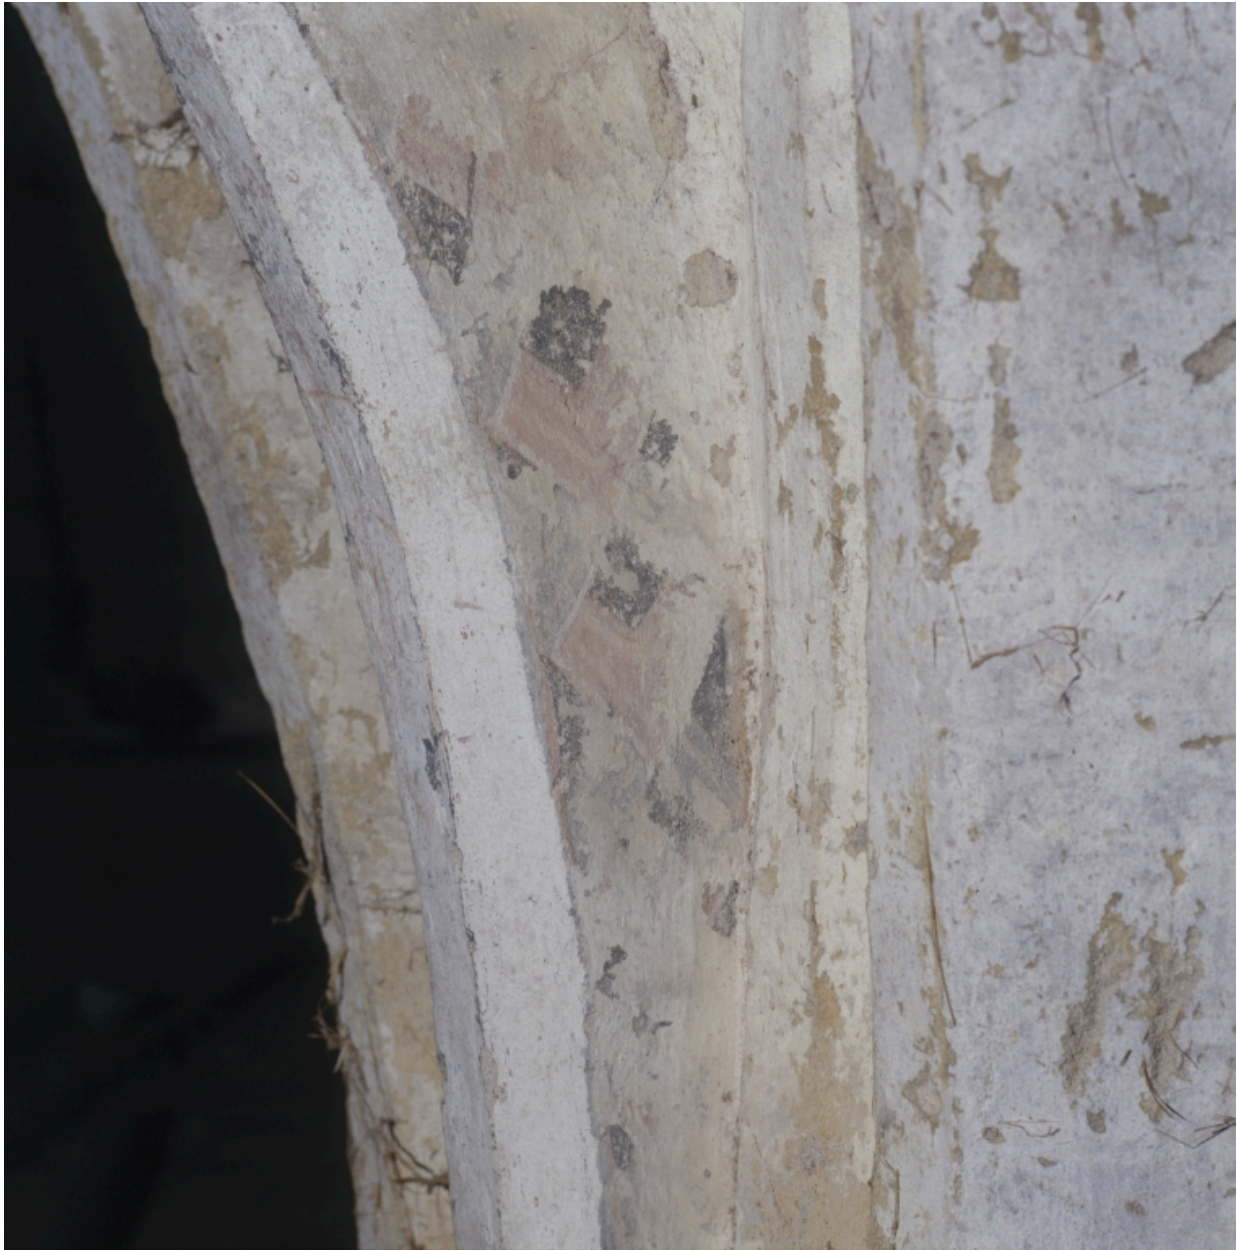
Voûte de la nef : détail du décor peint d'une nervure.
Phot. Jean-Marie Refflé
IVR82_20004200536XA

Voûte de la nef : détail du décor peint d'une nervure.

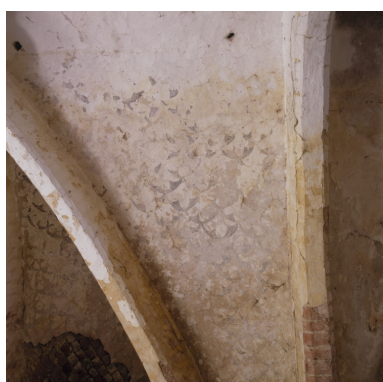
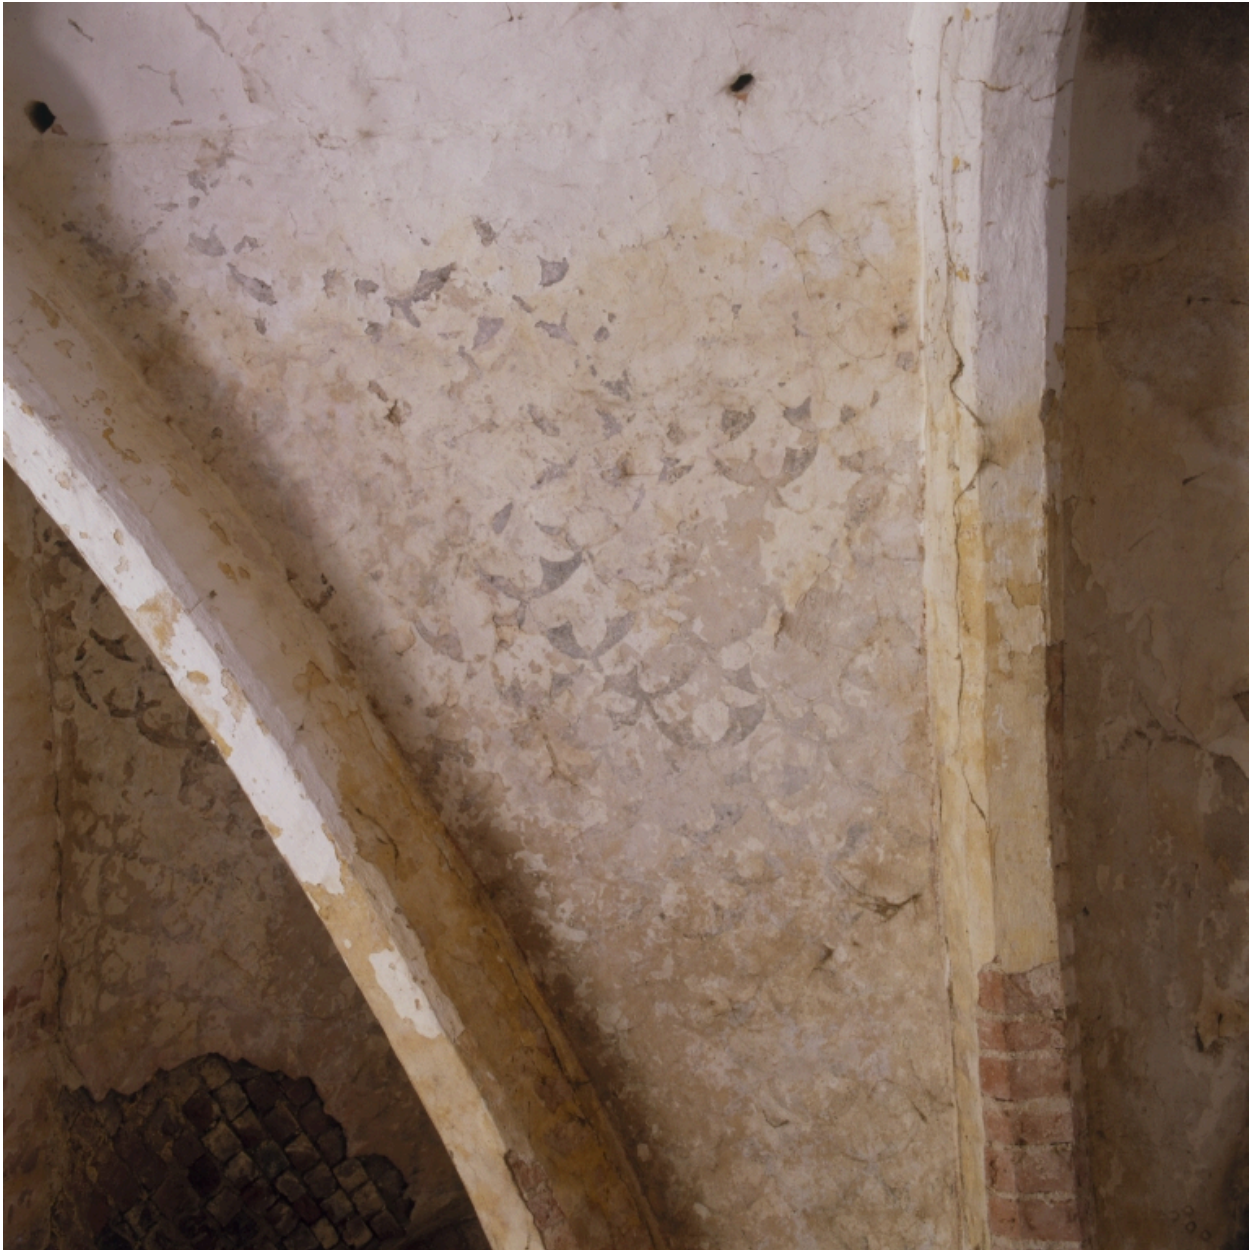
Détail du décor peint
d'un voûtain du chœur.
Phot. Jean-Marie Refflé
IVR82_20004200540XA

Détail du décor peint d'un voûtain du choeur.

Les peintures sont visibles sous un badigeon. Elles sont usées et ont été endommagées par des infiltrations (voûtains du chœur). Il ne reste presque aucun vestige de décor peint en partie basse (sauf autour du lavabo de l'absidiole nord).
