**Inventaire général  
du patrimoine culturel**

Rhône-Alpes, Haute-Savoie  
Mûres  
Champ Jinty, l' Ailloux

## Ferme

Numéro de dossier : IA74002785

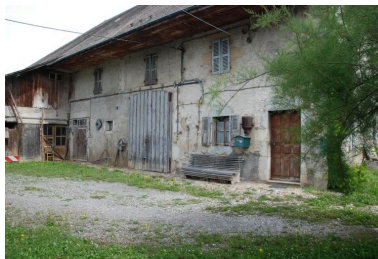
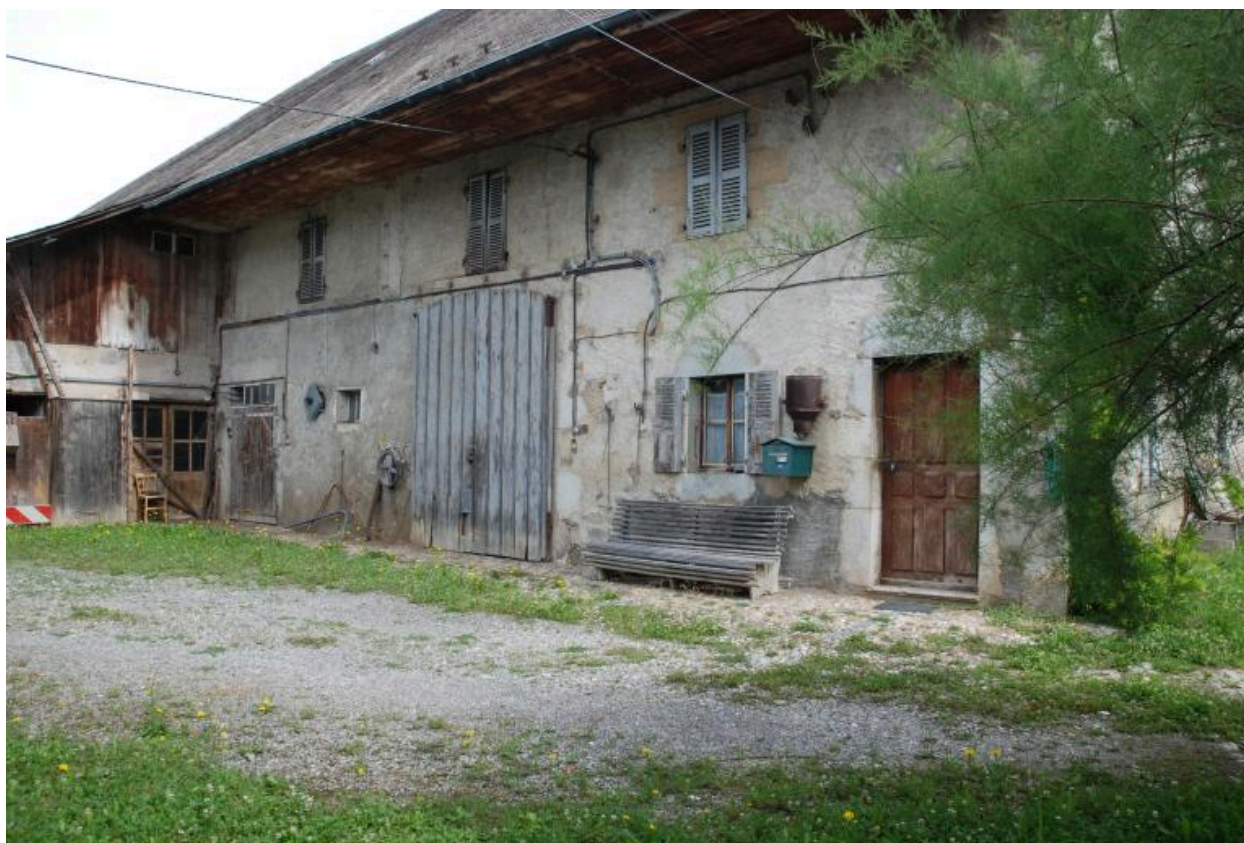
Vue du bâtiment principal.  
Phot. Caroline Guibaud  
IVR84\_20207402547NUCA

Vue du bâtiment principal.

Ferme à juxtaposition, édiée perpendiculairement à la pente. Elle comprend une habitation d'une travée édiée en aval, avec un étage, puis une grange, une étable et une cave (?) du côté amont. Un atelier est édié devant la travée de cave. Une remise est adossée derrière l'habitation. Le bâtiment est en maçonnerie de calcaire enduite, avec des encadrements en calcaire ; l'atelier est en parpaing de béton artisanal, la remise en parpaing de béton aggloméré. Toit à demi-croupe, en ardoise.

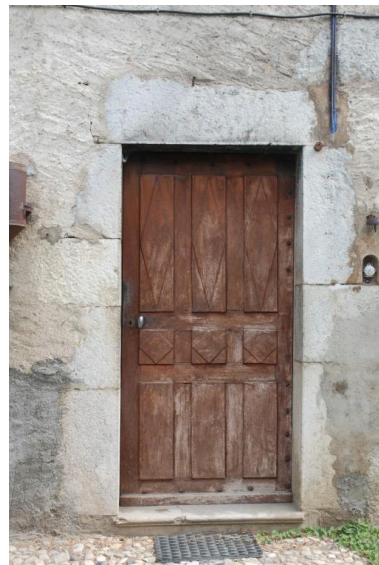
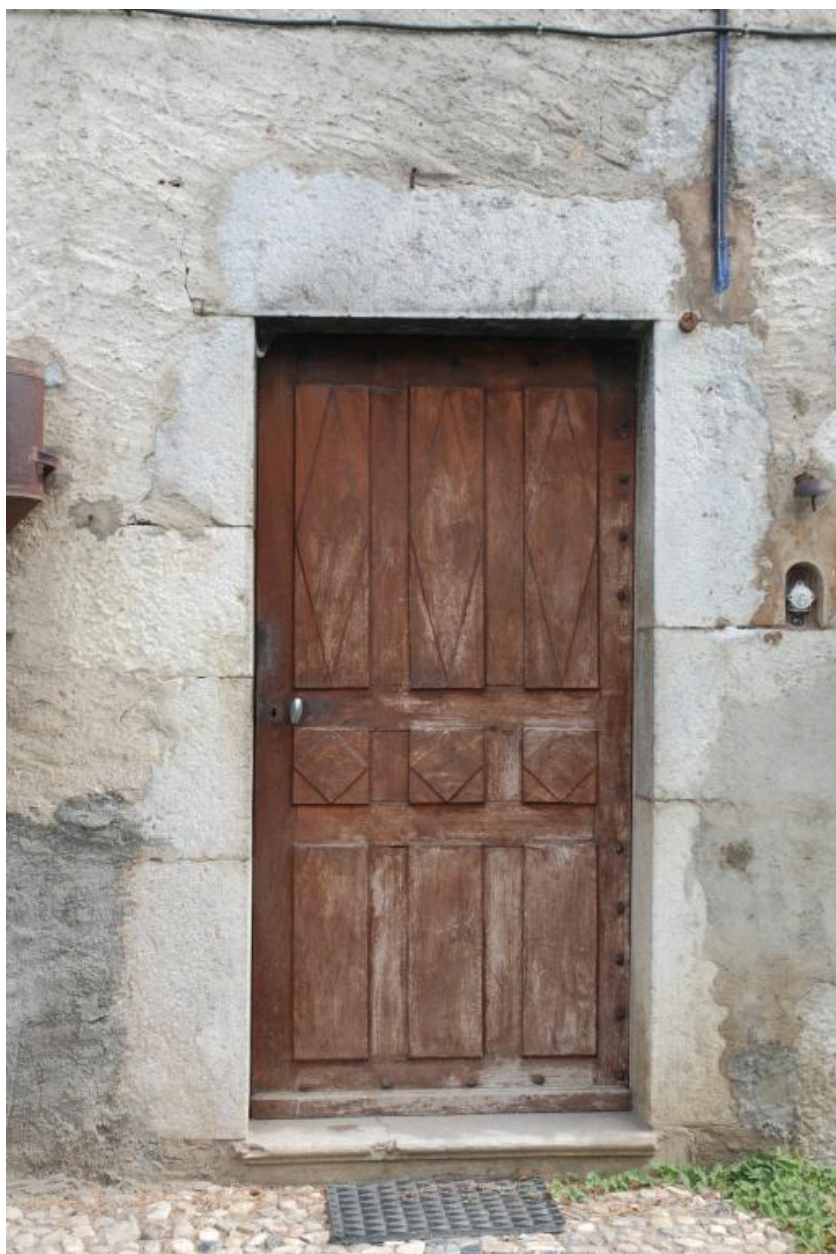
Porte d'entrée de l'habitation.  
Phot. Caroline Guibaud  
IVR84\_20207402546NUCA

Porte d'entrée de l'habitation.

Porte de l'habitation à vantail à décor de menuiserie : vantail divisé en trois registres à trois panneaux, parties supérieure et inférieure à panneaux rectangulaires verticaux, décor de losanges au registre supérieur ; registre médian à panneaux carrés, décor de carrés sur la pointe.

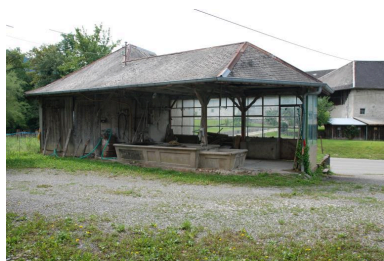
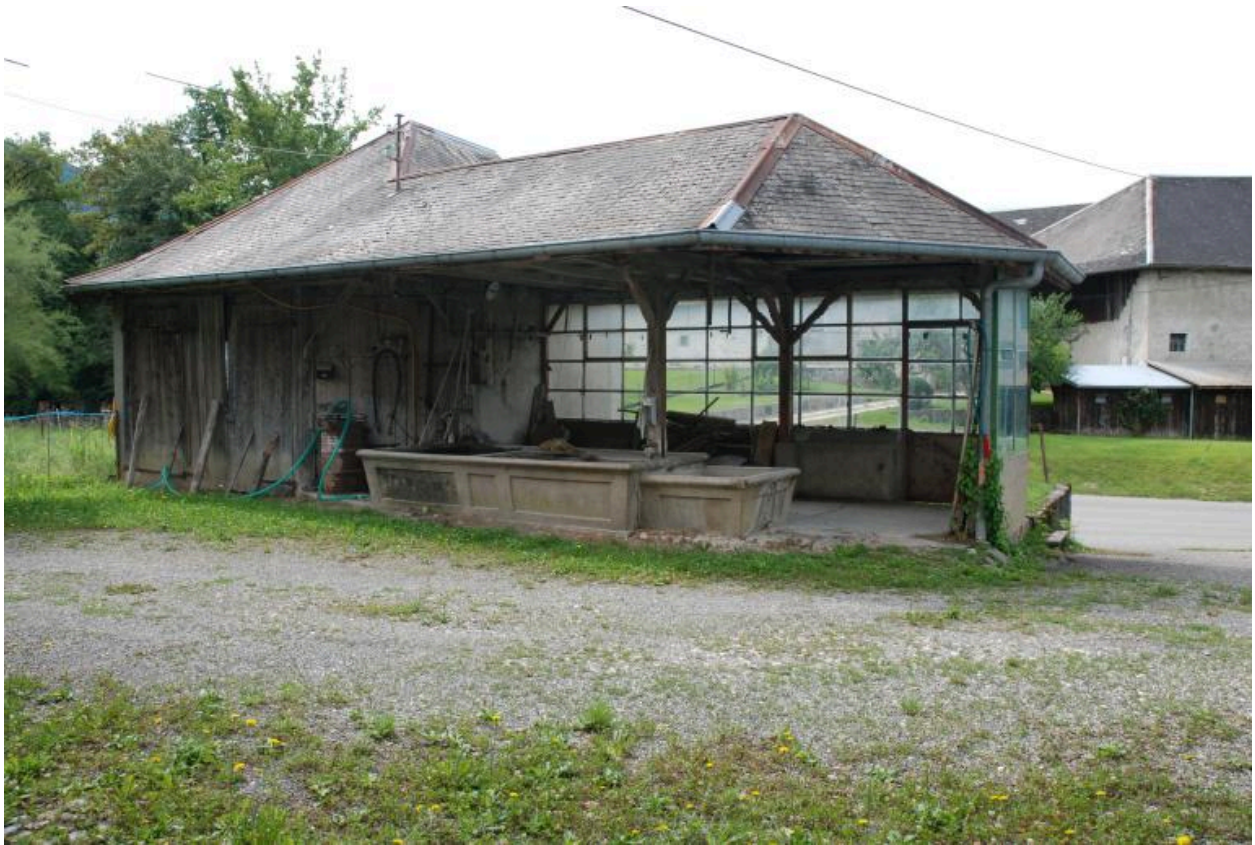
Bâtiment annexe :  
fontaine, four à pain.  
Phot. Caroline Guibaud  
IVR84\_20207402545NUCA

Bâtiment annexe : fontaine, four à pain.

Fontaine (bassin, lavoir, abreuvoir) en béton, à deux bacs plus un demi-bac aval, décor de tables rectangulaires en creux, borne avec tuyau en bronze, barres de seau ; en eau. Le bassin est protégé par une abri en charpente fermé de châssis vitrés sur un muret en béton. Cette construction est adossée à une remise (ancien four).
