Inventaire général du patrimoine culturel

Rhône-Alpes, Savoie La Motte-en-Bauges Le Noiray

Scierie Charbonnier actuellement sans affectation

Numéro de dossier : IA73002823 Date de l'enquête initiale : 2013 Date(s) de rédaction : 2013

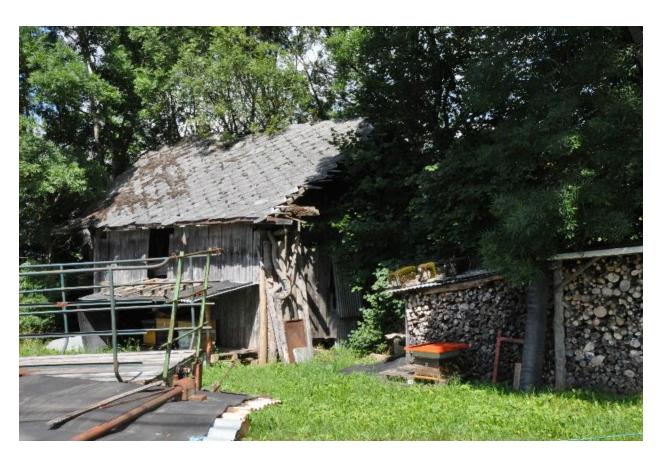
IVR82_20137301782NUCA

Façade sud de la scierie.

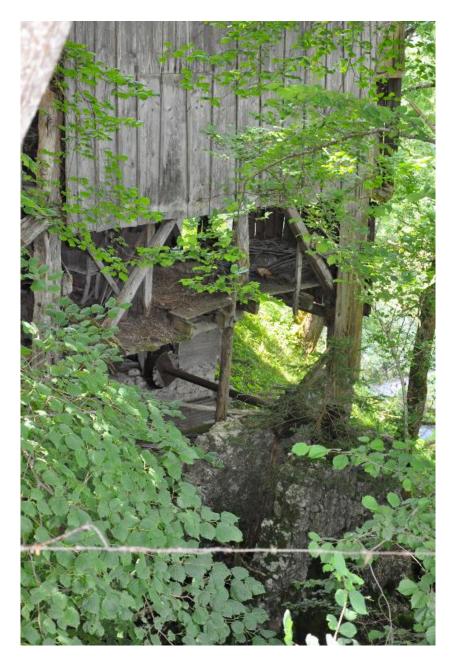
IVR82_20137301783NUCA

Vue de la façade nord de la scierie où l'on voit encore l'emplacement et l'axe de la roue.

La scierie est située en rive gauche du ruisseau d'Orange, en amont de la scierie Pavy (IA73002824). Une partie du bâtiment est toujours visible, l'autre a été démolie. Construit dans la pente, le bâtiment présente un plan rectangulaire sur deux niveaux : un sous-sol et un rez-de-chaussée. L'édifice est construit sur une base de pierre supportant une structure en bois et en planches. Il est couvert d'un toit en ardoise de fibrociment. Une partie des mécanismes hydrauliques sont visibles. La scierie disposait notamment d'un entraînement à chaîne sur l'arbre principal (rare) et d'un variateur de vitesse à cône.
