**Inventaire général  
du patrimoine culturel**

## Château de Fétan

Numéro de dossier : IA01000068  
Date de l'enquête initiale : 1991  
Date(s) de rédaction : 1996  
Cadre de l'étude : inventaire topographique  
Degré d'étude : étudié  
Référence du dossier Monument Historique : PA00116583

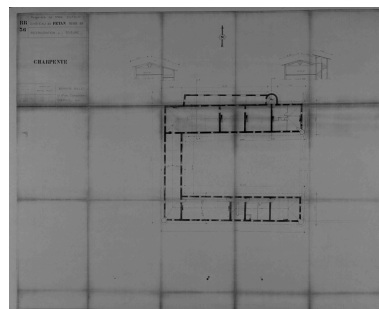
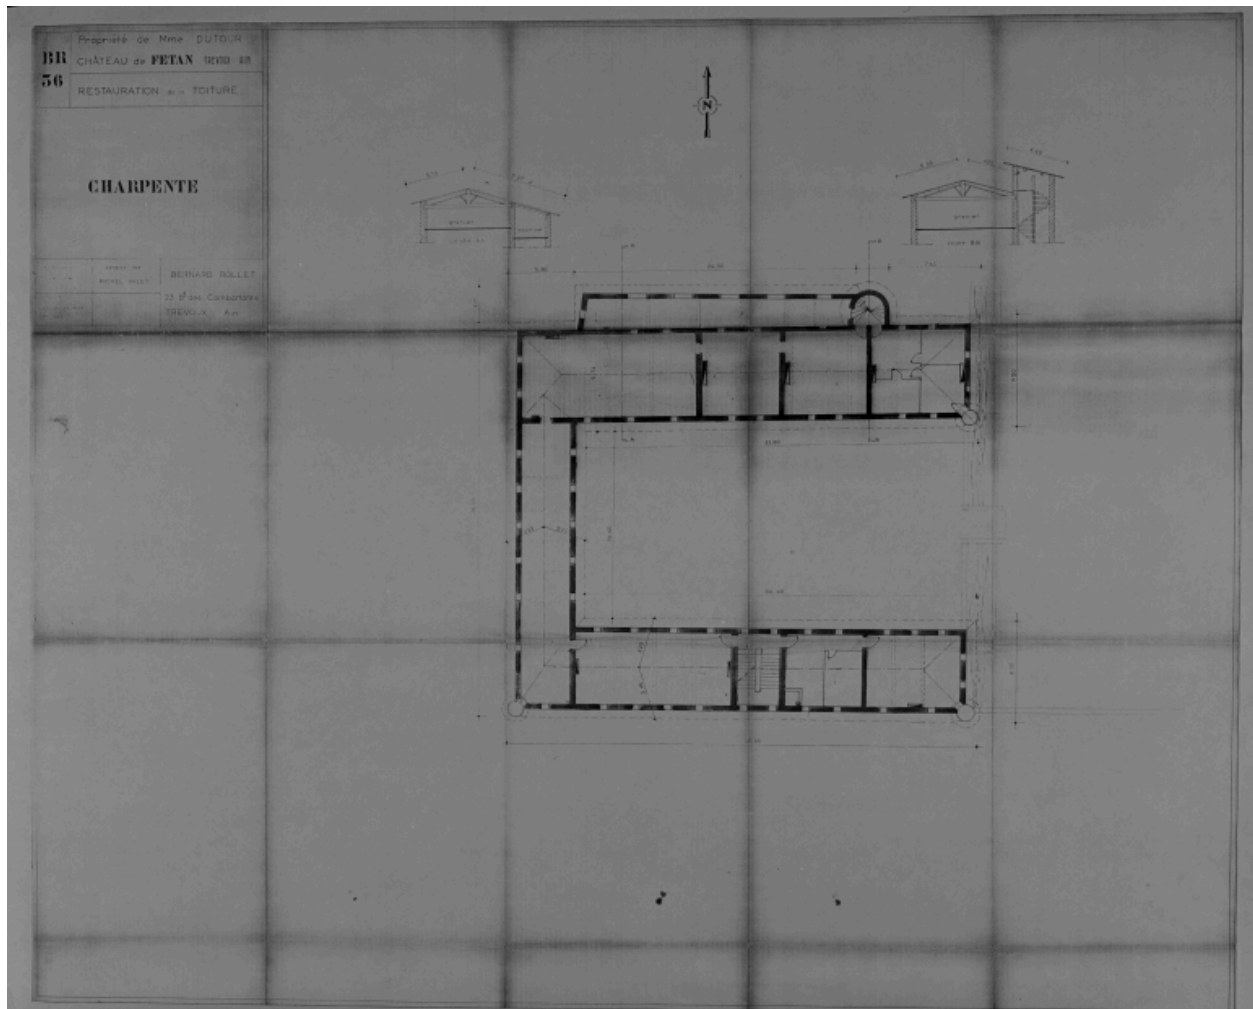
Château de Fétan. Trévoux.  
Ain. Restauration de la toiture.  
Charpente. Plan, par Bernard  
Rollet, architecte, 1966.

Château de Fétan. Trévoux. Ain. Restauration de la toiture. Charpente. Plan, par Bernard Rollet, architecte, 1966.

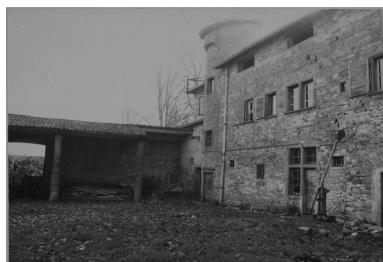
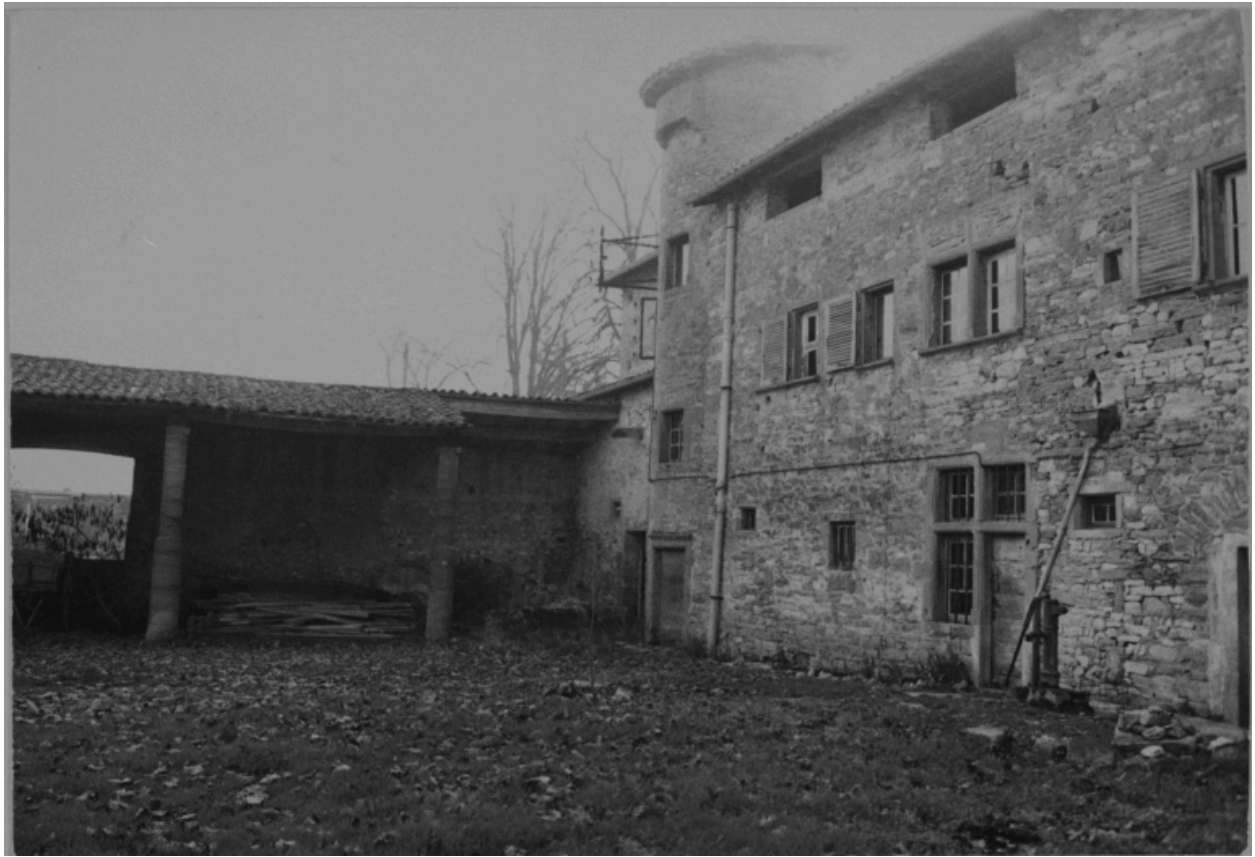
Château de Fétan. Hangar,  
 aujourd'hui effondré.  
 Repro. Jean-Marie Refflé  
 IVR82\_19960100094X

Château de Fétan. Hangar, aujourd'hui effondré.

Date de prise de vue : 1971

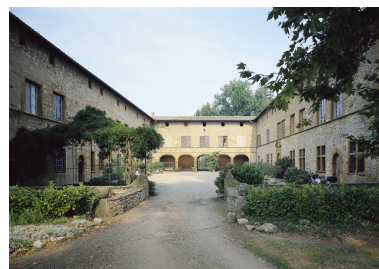
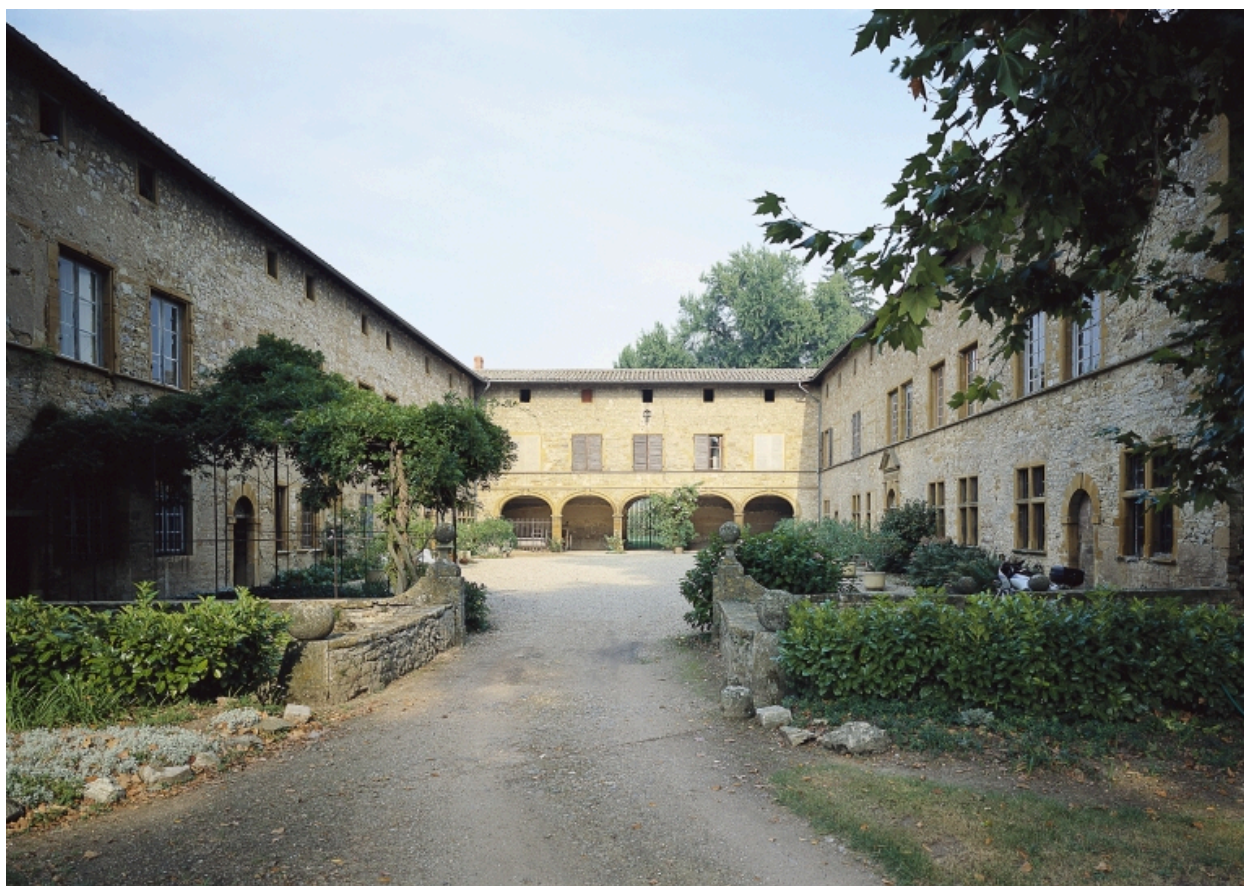
Vue d'ensemble du bâtiment, sur cour.  
 Phot. Jean-Marie Refflé  
 IVR82\_19910100747PA

Vue d'ensemble du bâtiment, sur cour.

Bâtiment en moellons de calcaire, baies et éléments de décor en pierre de taille (pierre dorée), échauguettes en brique ; avant cour au S.E., vestiges du moulin au N.E., parc à l'ouest, mur de clôture garni d'une tour sur l'angle S.O. ; château de plan en U autour d'une cour ouverte, longée par le bief ; un corps de portique relie les deux ailes de logis, dont le parti

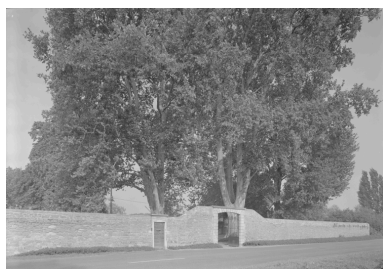
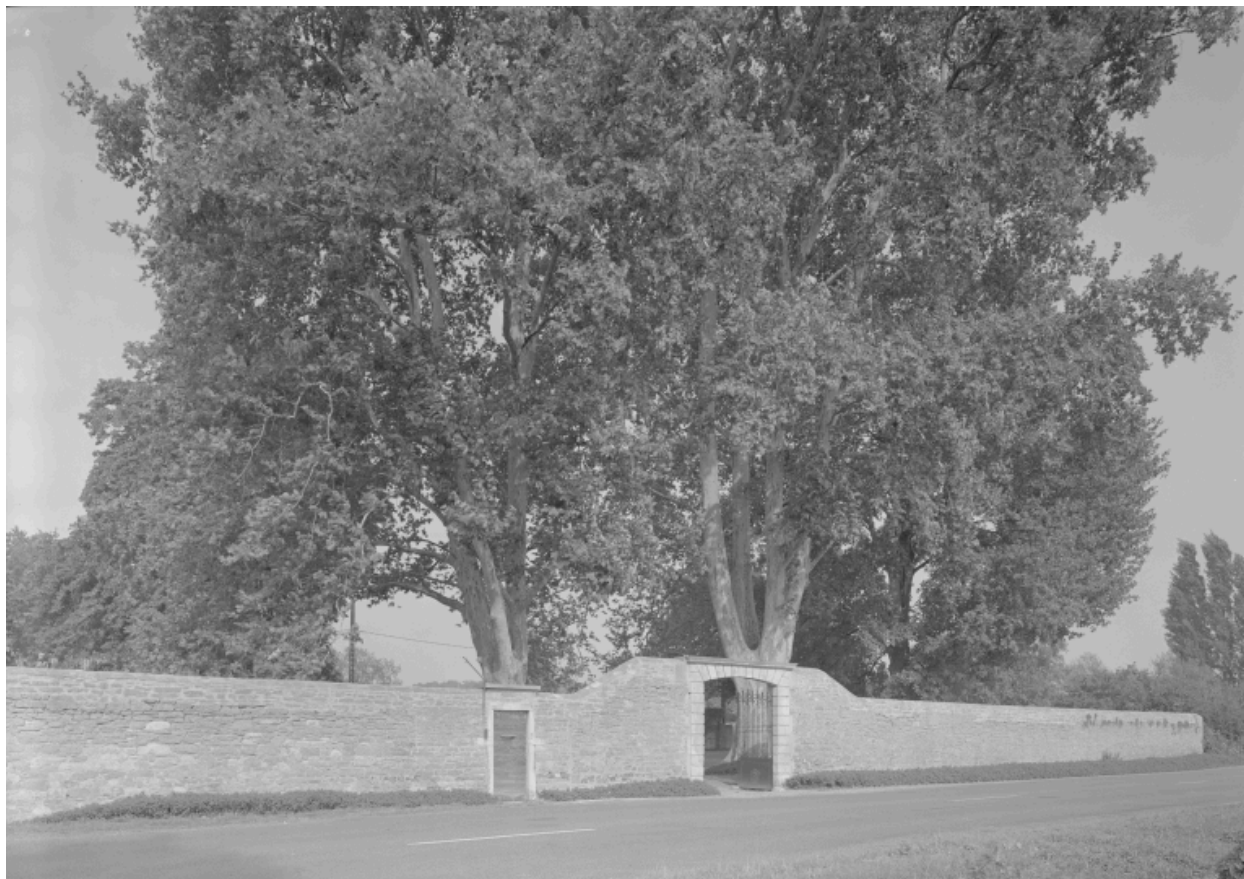
Mur de clôture et portail principal.  
 Phot. Jean-Marie Refflé  
 IVR82\_19870100346P

Mur de clôture et portail principal.

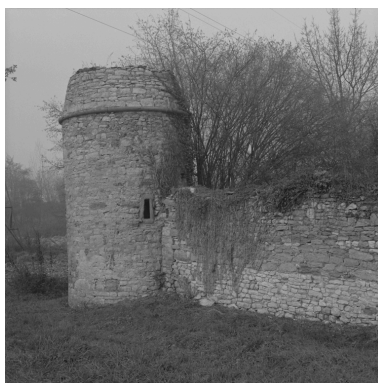
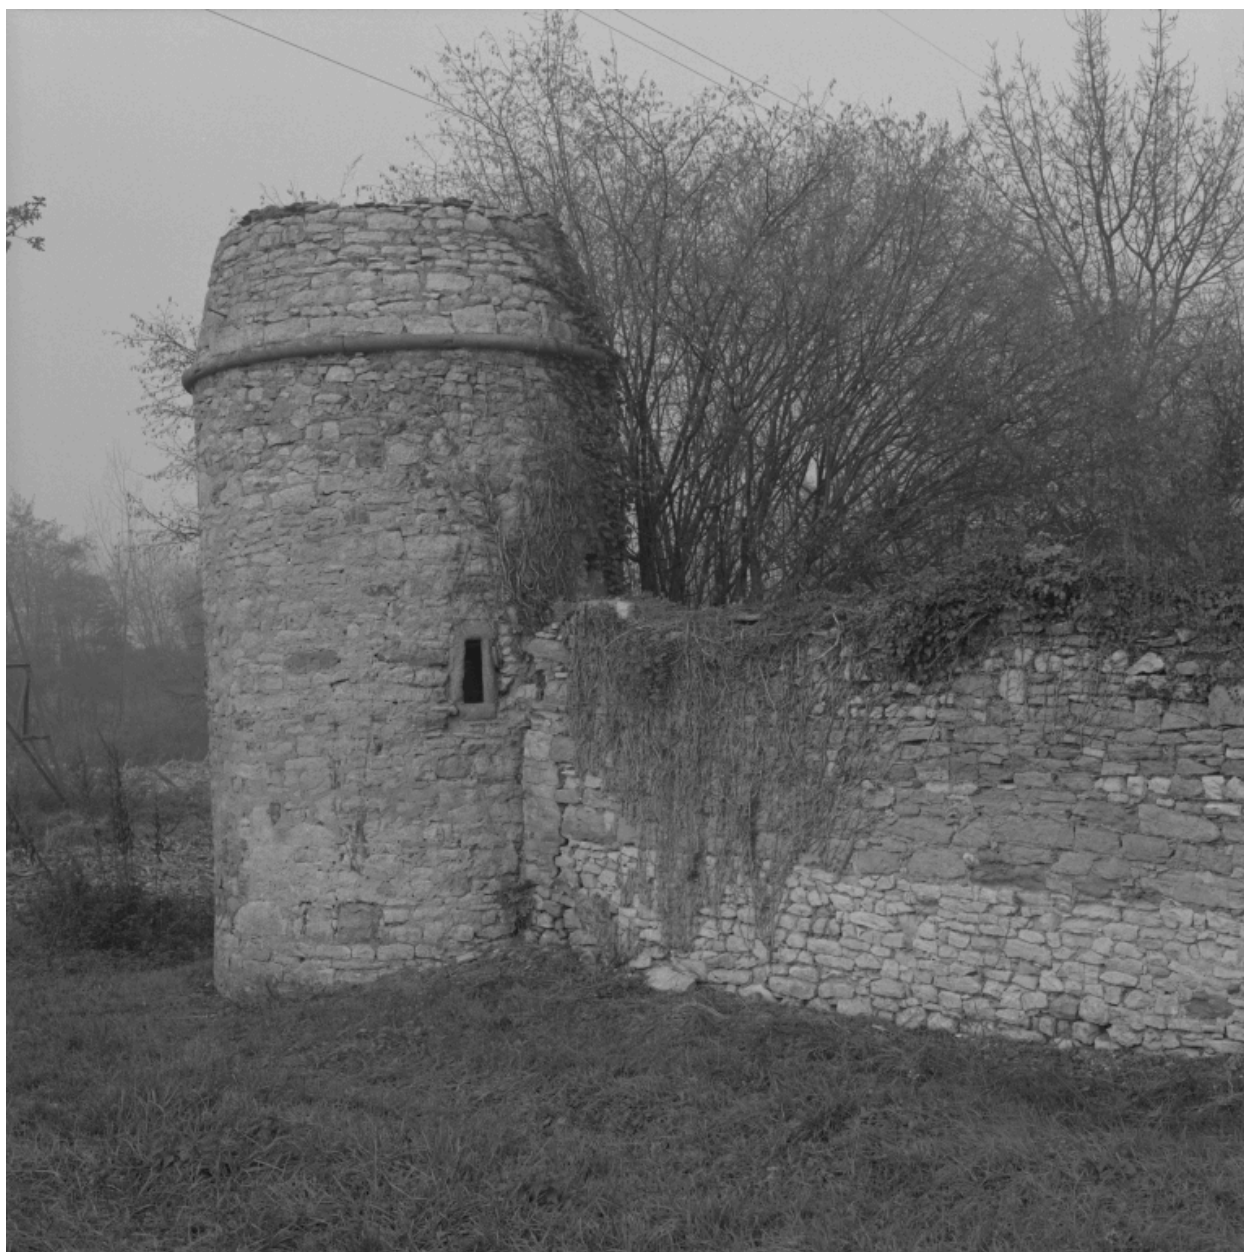
Tour d'angle du mur de clôture.  
 Phot. Jean-Marie Refflé  
 IVR82\_19910100882X

Tour d'angle du mur de clôture.

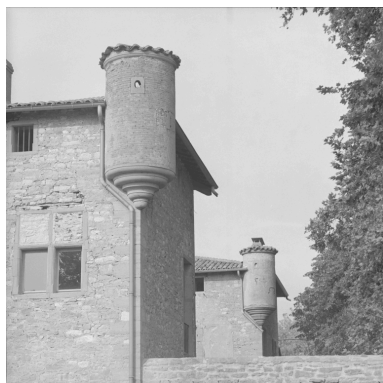
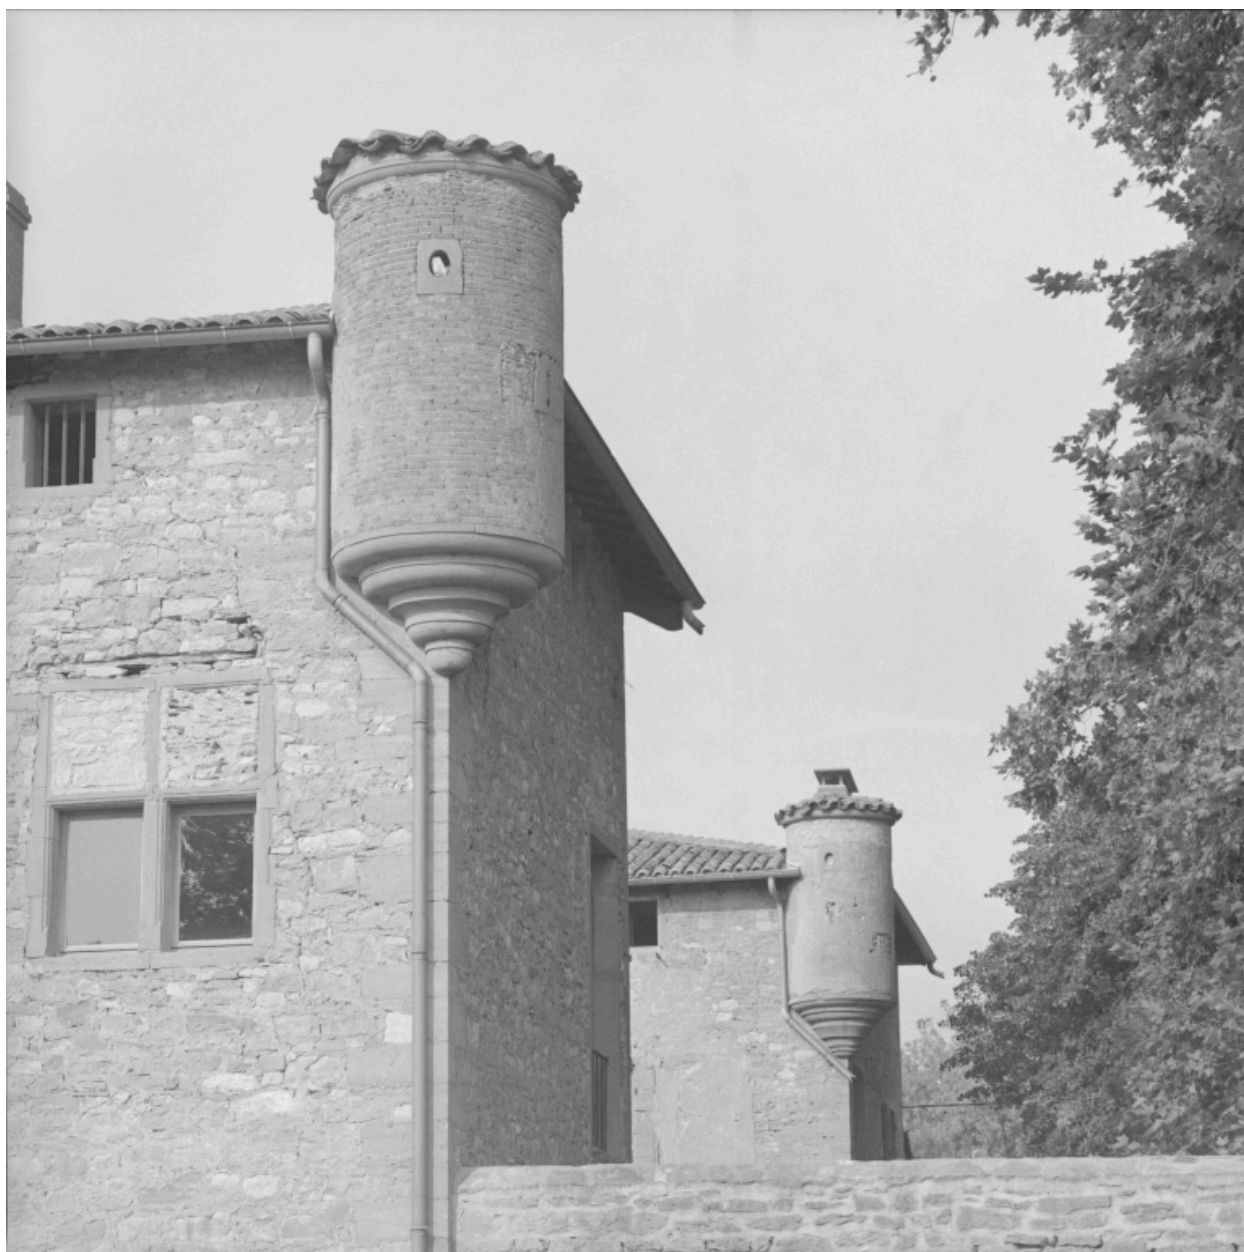
Détail des échauguettes orientales.  
 Phot. Jean-Marie Refflé  
 IVR82\_19870100347X

Détail des échauguettes orientales.

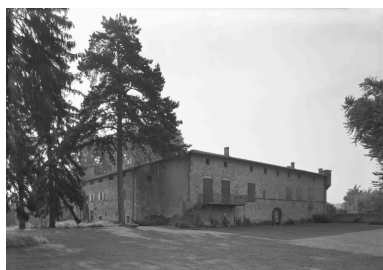
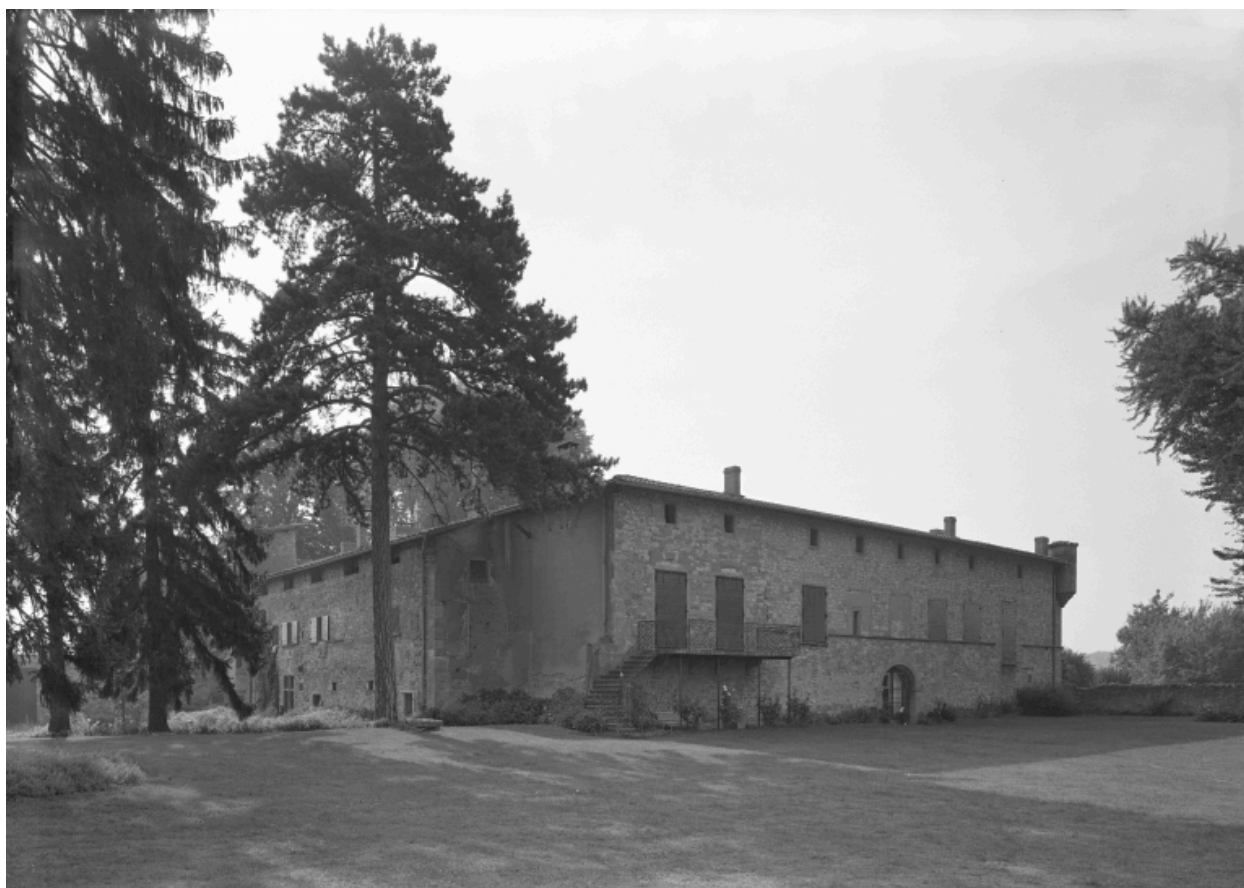
Elévation postérieure sur parc du  
 corps de passage et aile droite.  
 Phot. Jean-Marie Refflé  
 IVR82\_19910100750P

Elévation postérieure sur parc du corps de passage et aile droite.

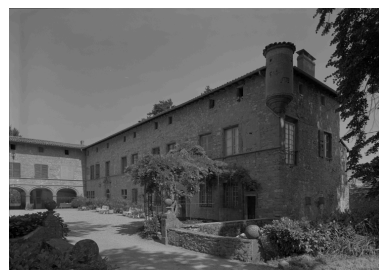
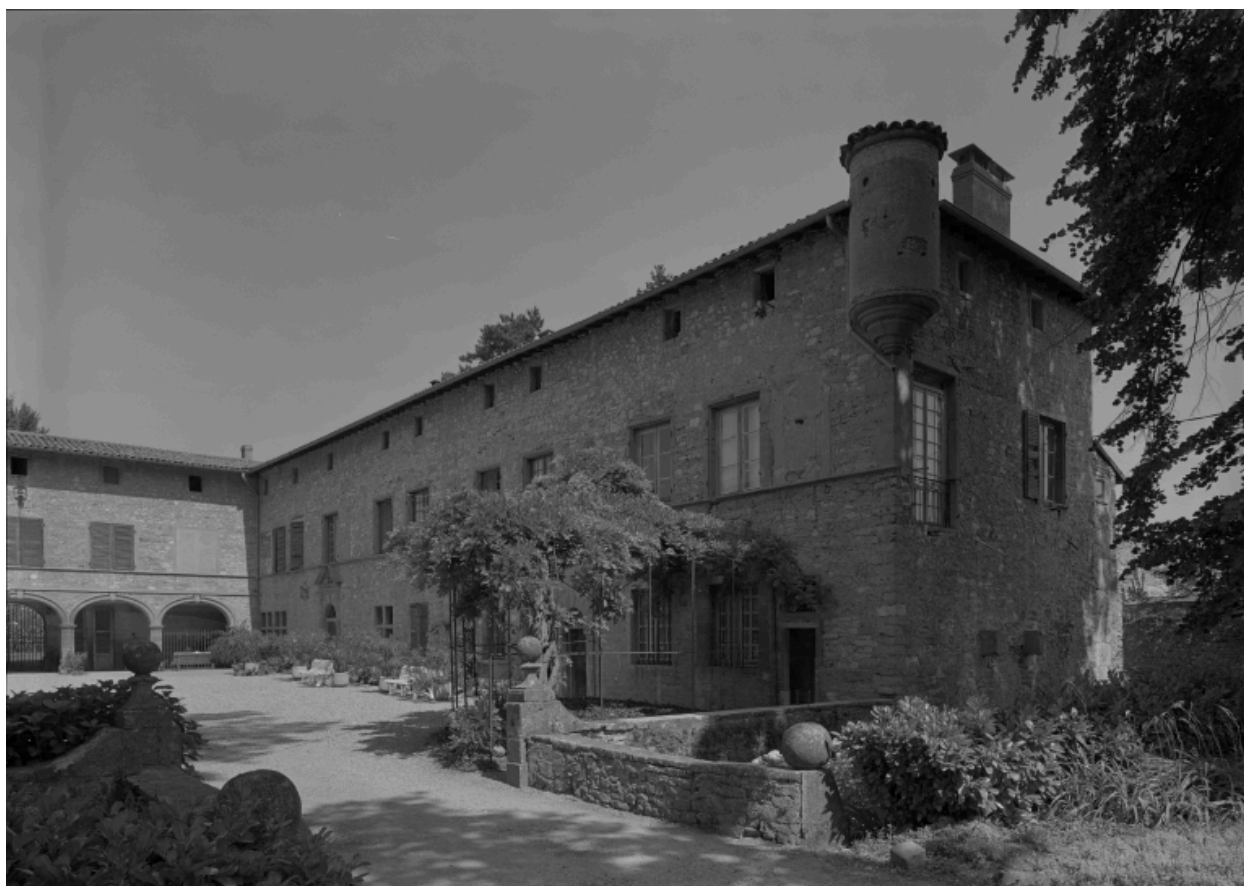
Aile droite; au premier  
 plan, le ponceau sur le bief.  
 Phot. Eric Dessert,  
 Phot. Jean-Marie Refflé

Aile droite; au premier plan, le ponceau sur le bief.

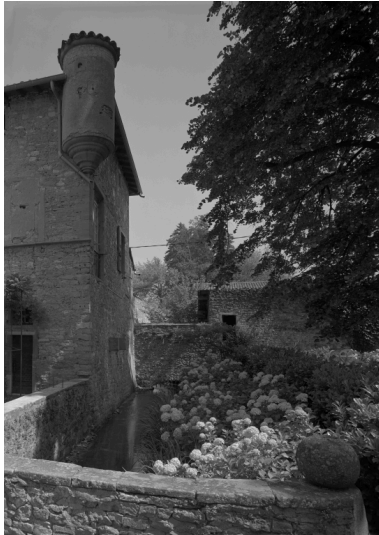
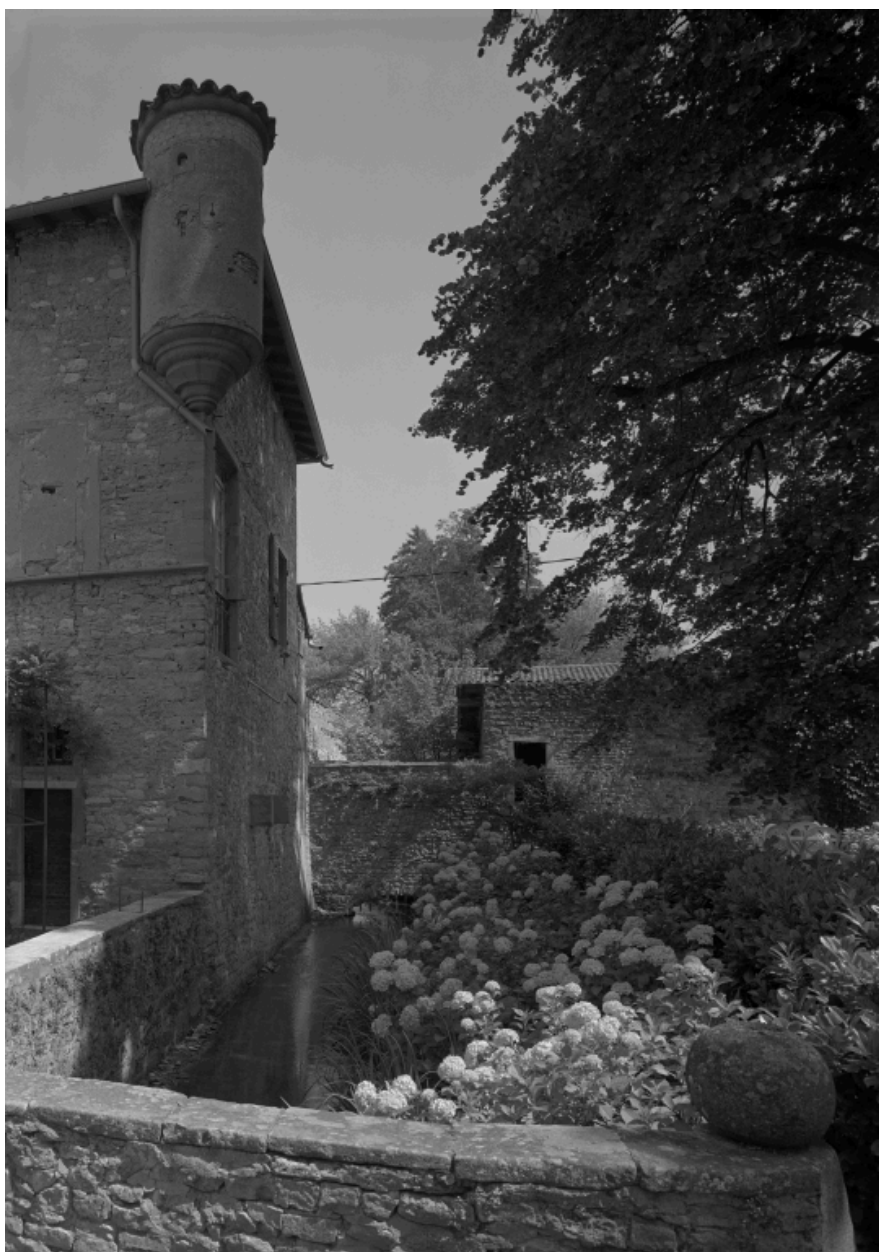
Extrémité de l'aile droite  
et bief longeant le château.

Extrémité de l'aile droite et bief longeant le château.

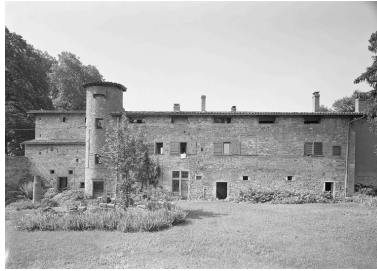
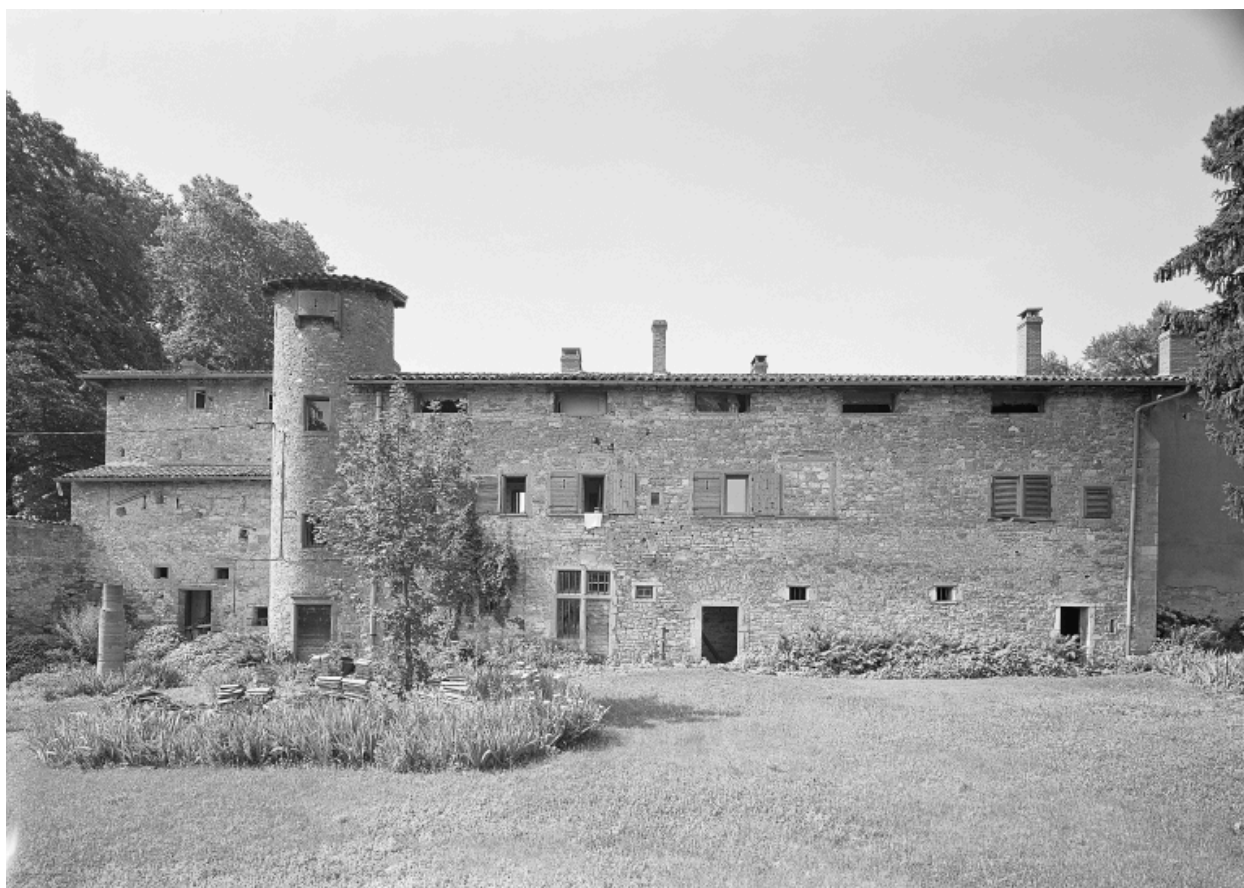
Aile droite, élévation  
postérieure avec tour d'escalier.

Aile droite, élévation postérieure avec tour d'escalier.

d'élévation à travées sur cour se répond sans être identique ; escalier en vis contre l'élévation droite de l'aile droite, escalier tournant à retours dans chacune des ailes, paliers voutés d'arêtes

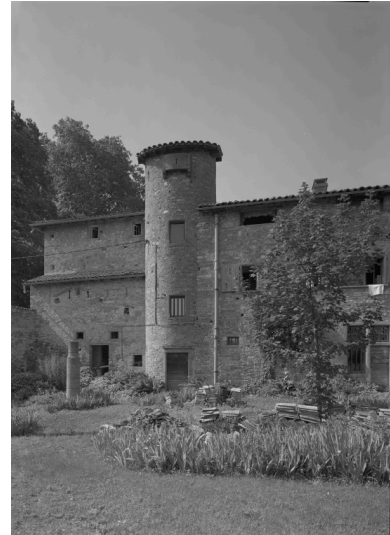
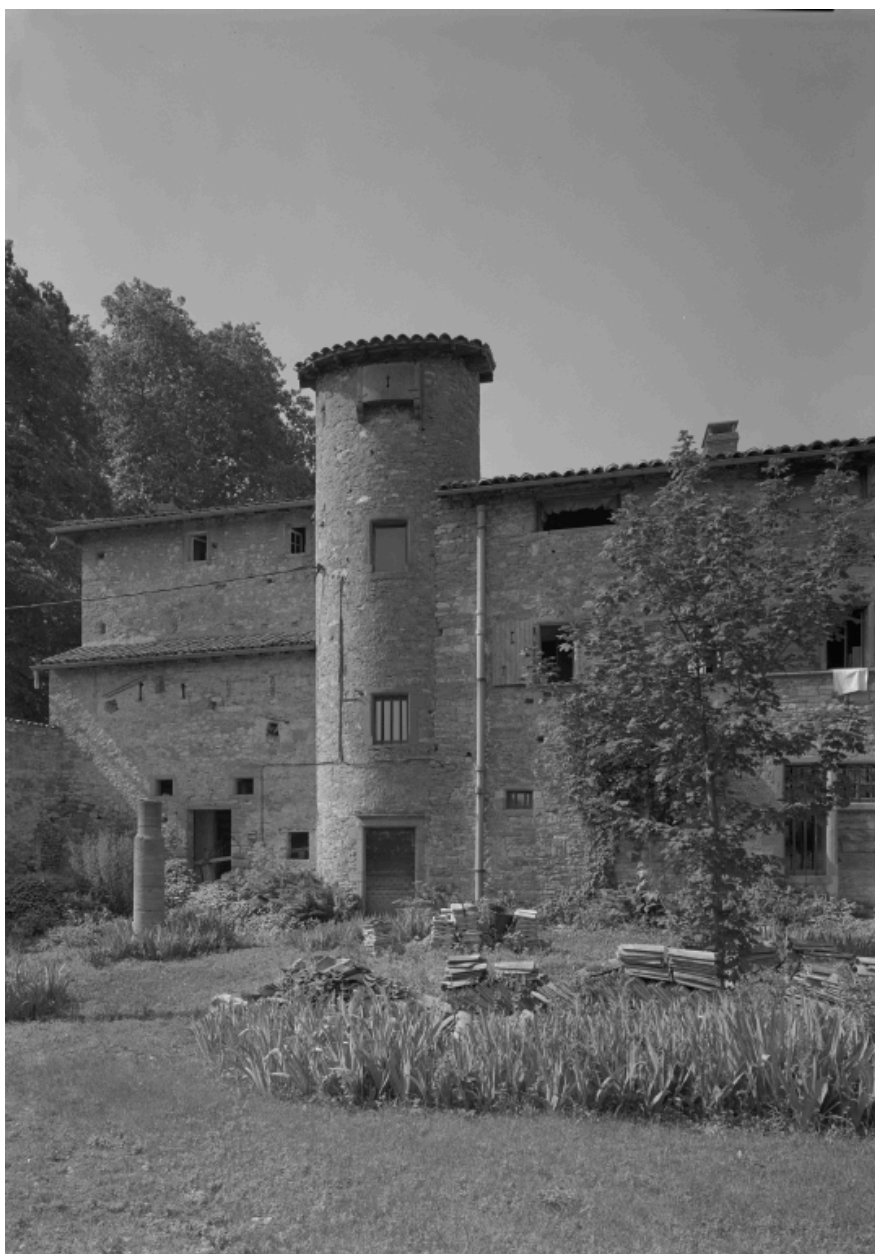
Aile droite, élévation postérieure,  
détail : partie gauche avancée, tour  
d'escalier hors-oeuvre à l'origine.

Aile droite, élévation postérieure, détail : partie gauche avancée, tour d'escalier hors-oeuvre à l'origine.

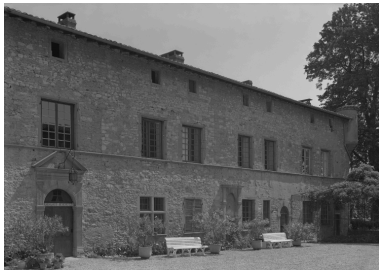
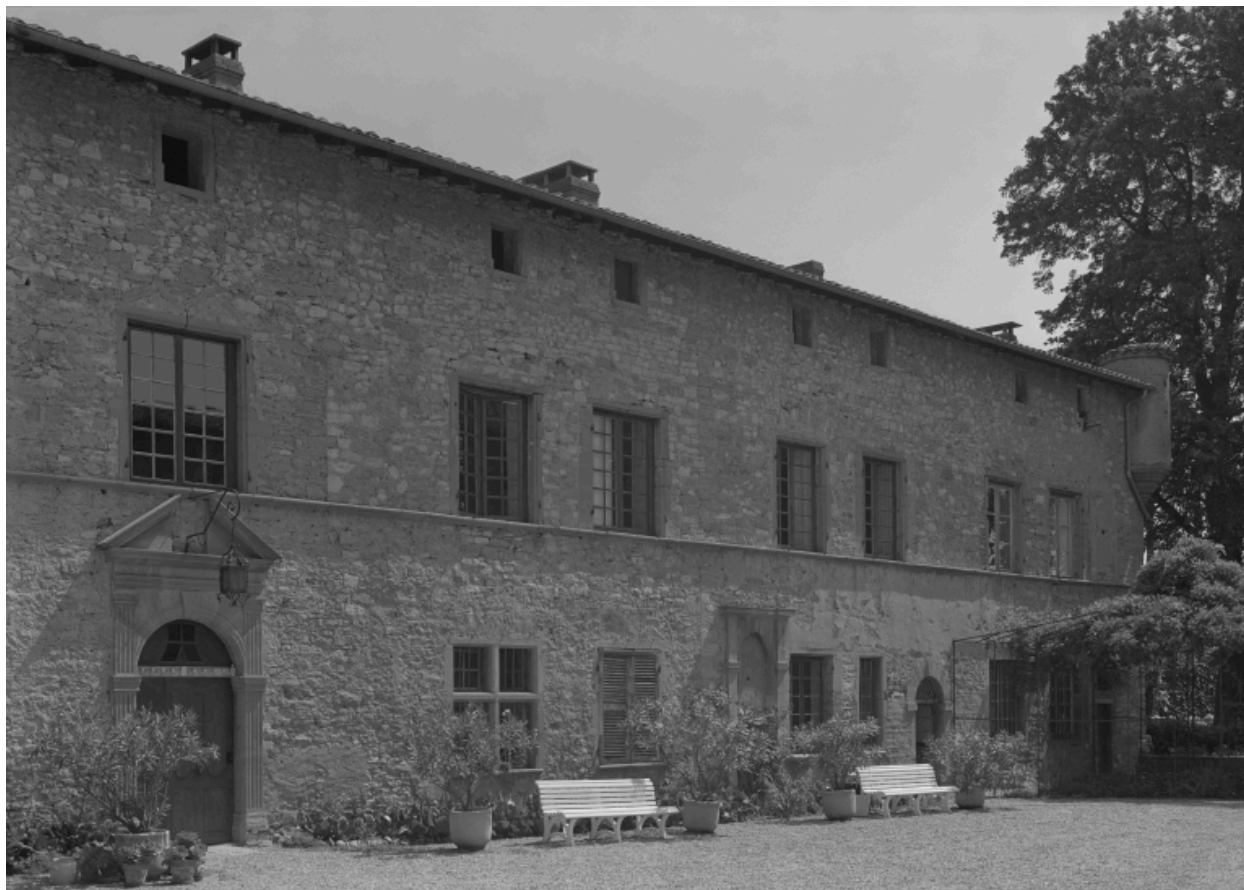
Aile droite, élévation sur cour.

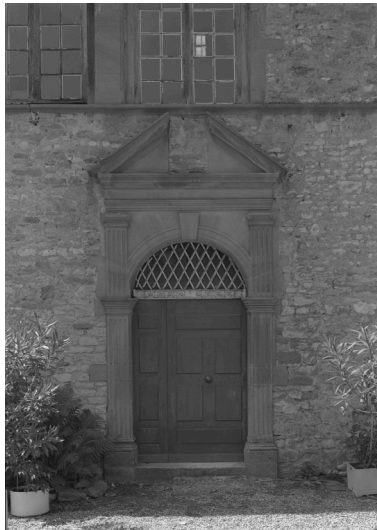
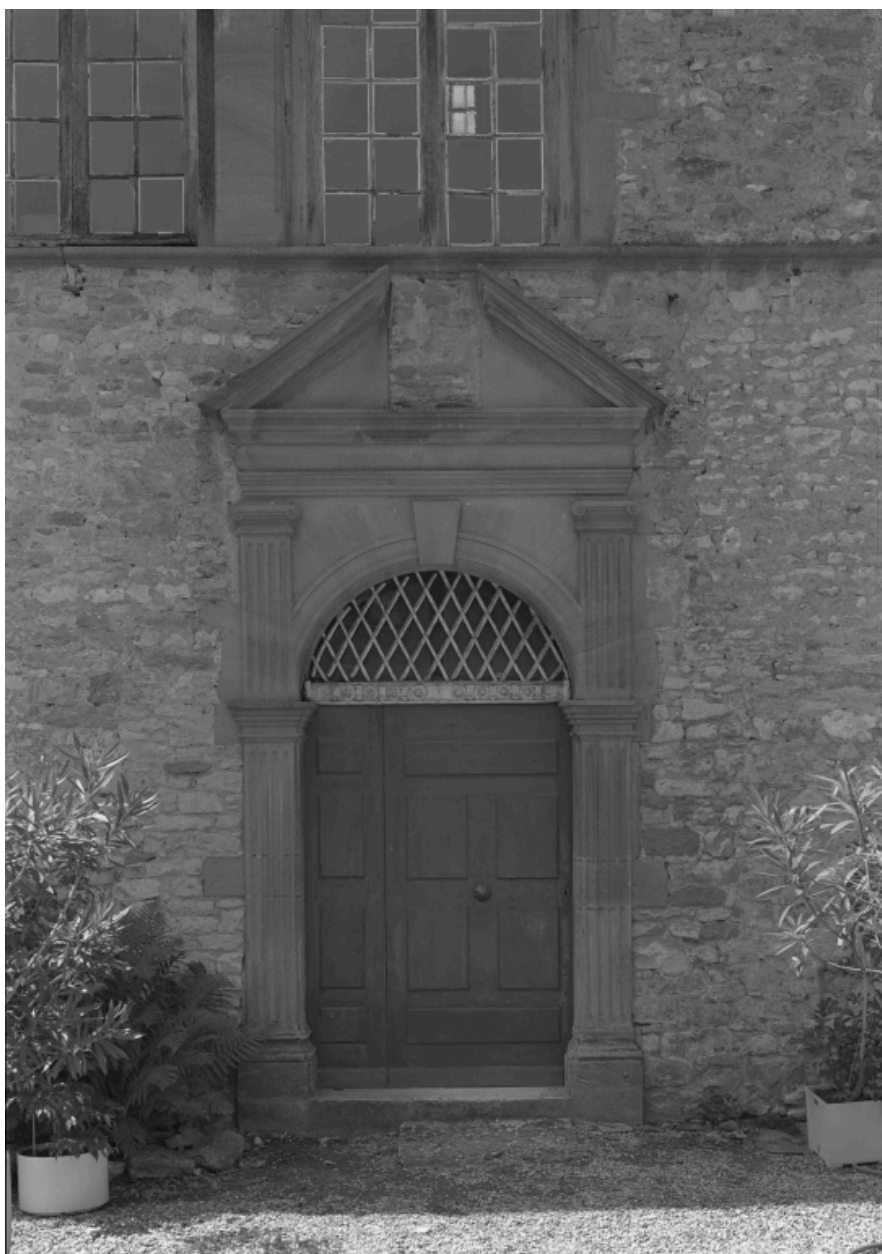
Porte d'entrée; ici  
celle de l'aile gauche.

Porte d'entrée; ici celle de l'aile gauche.

ordre antique : superposition ; fronton ; coquille ; mascaron" § "sujet : encadrement à fronton et pilastres cannelés superposés, support : portes d'entrée des ailes ; sujet : vasque à godrons, support de mascaron en relief méplat, support : fontaine adossée, élévation sur cour, aile droite ; sujet : chiffre JSB, support : garde-corps en ferronnerie, au centre, élévation postérieure ouest

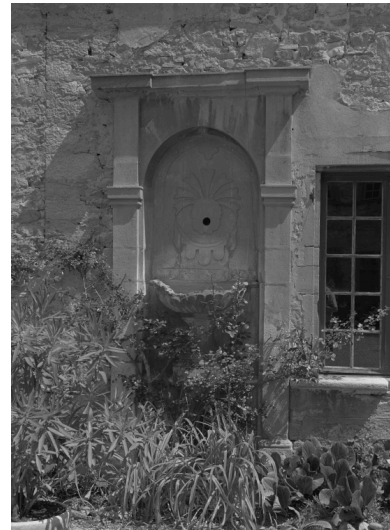
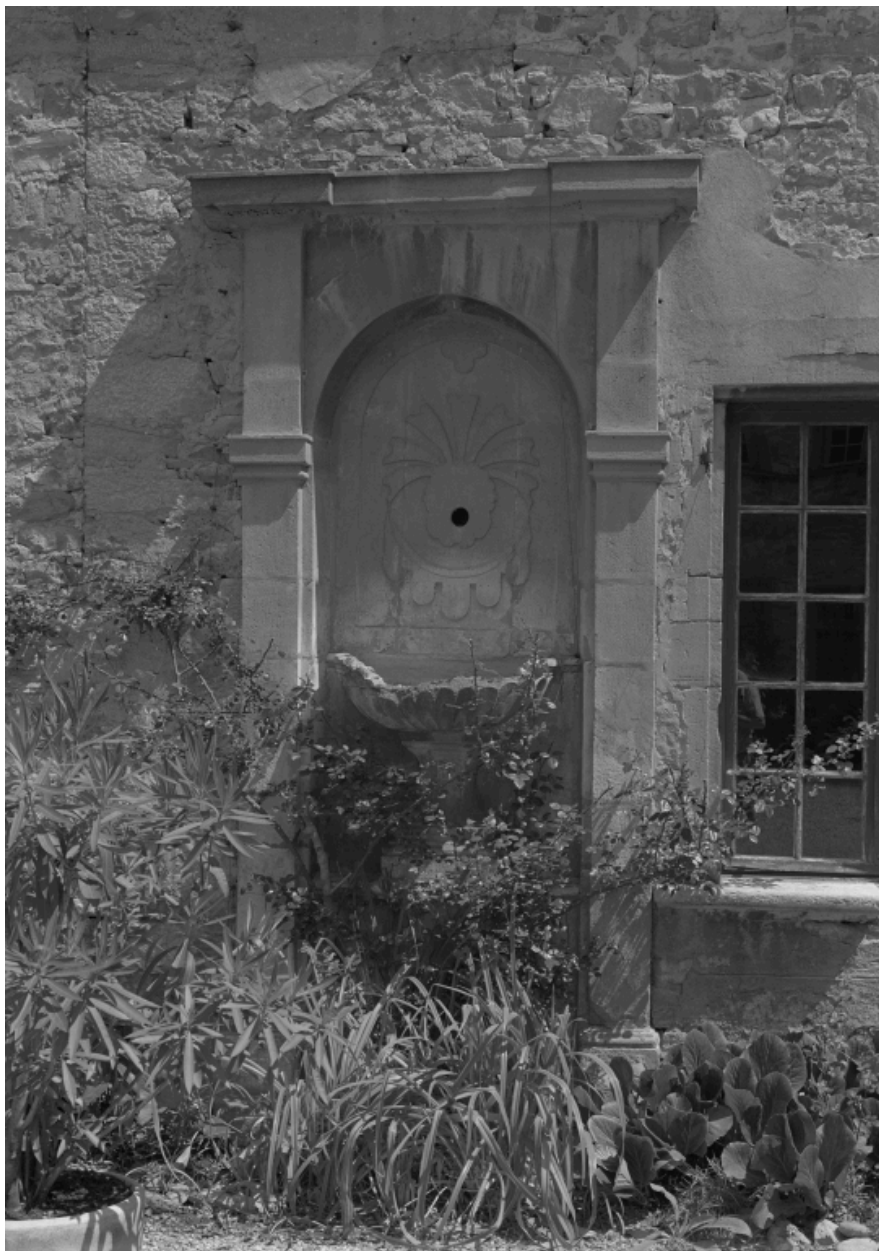
Fontaine adossée à  
l'aile droite, vestiges.

Fontaine adossée à l'aile droite, vestiges.

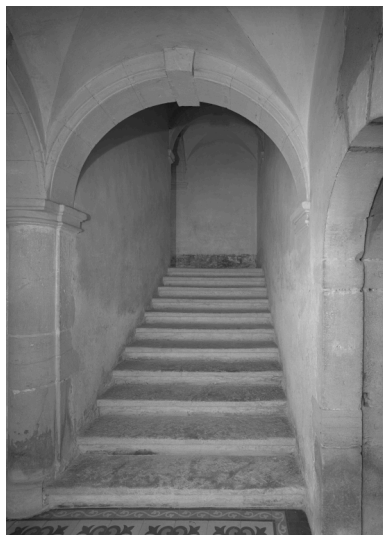
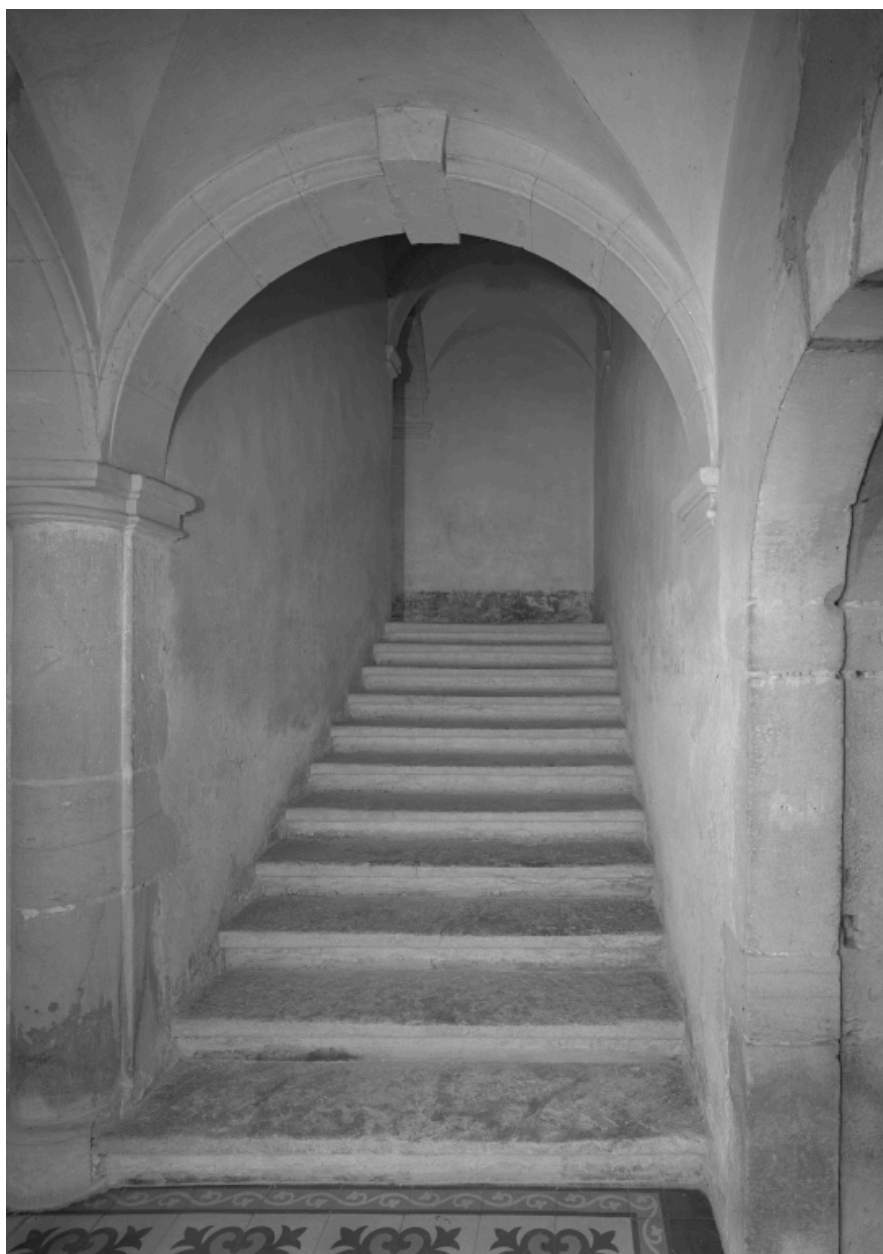
Escalier de l'aile gauche, 1ère volée.

Escaliers : escalier de distribution extérieur : escalier tournant, en maçonnerie ; escalier demi-hors-oeuvre : escalier en vis sans jour, en maçonnerie ; escalier dans-oeuvre : escalier tournant à retours sans jour, en maçonnerie

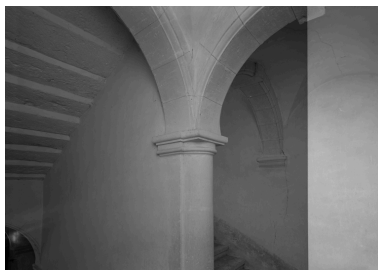
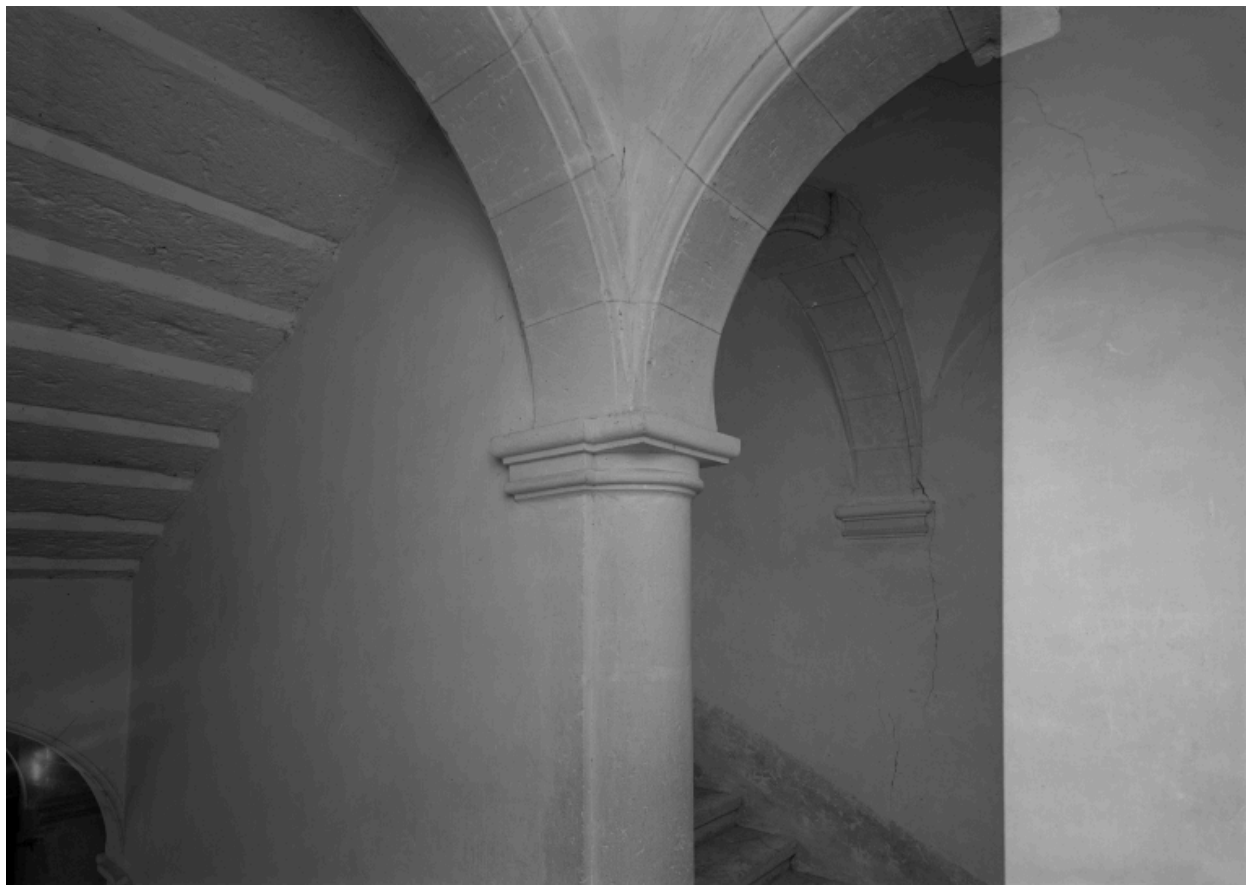
Escalier de l'aile gauche :  
couvrement au niveau du repos.

Escalier de l'aile gauche : couvrement au niveau du repos.

Couvrements : voûte d'arêtes ; , en brique
