Rhône-Alpes, Loire  
Ailleux  
la Croix Lestra

## Croix de chemin

Numéro de dossier : IA42000682

Cadre de l'étude : inventaire topographique Canton de Boën - Sail-sous-Couzan

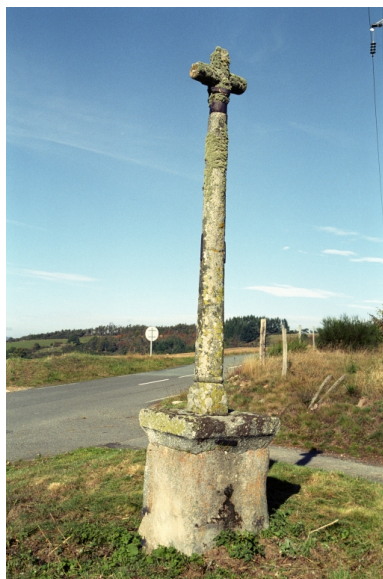
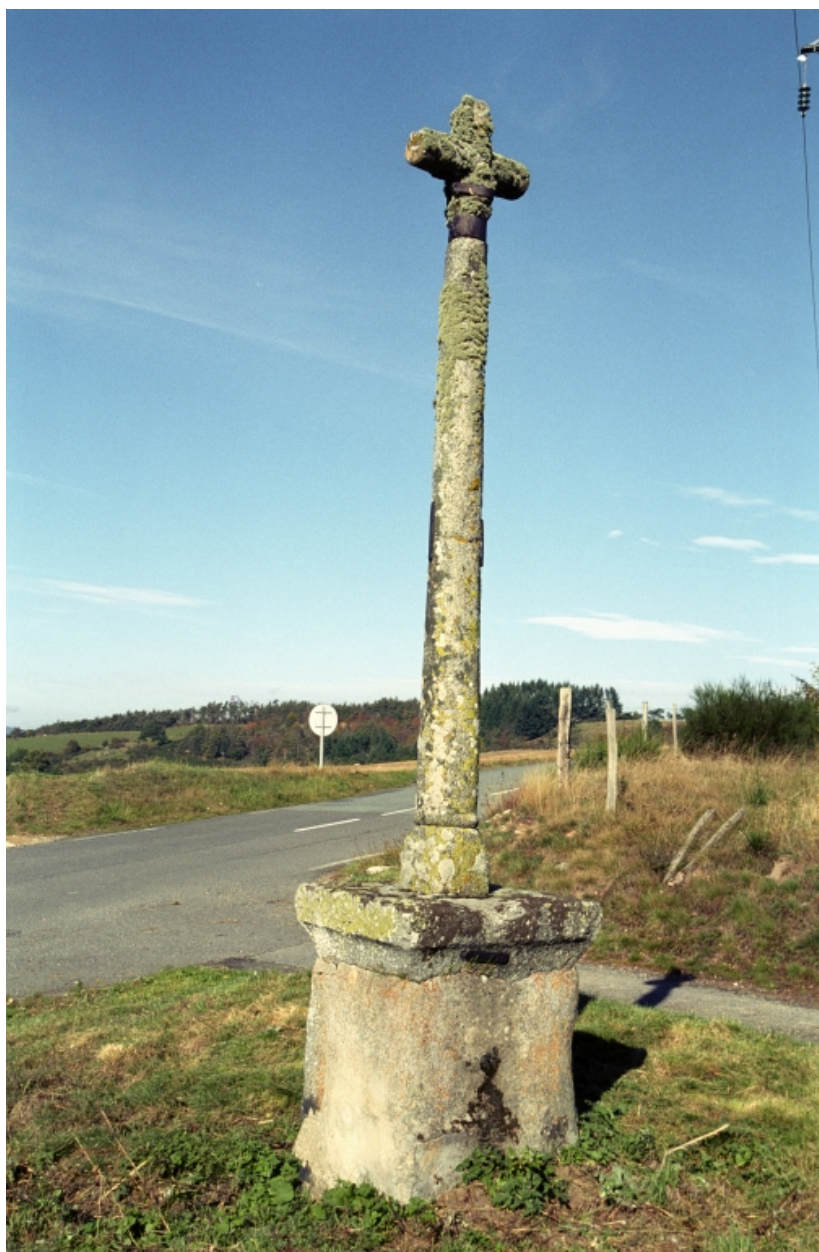
Vue d'ensemble de la  
croix de trois-quarts.  
Phot. Thierry Monnet  
IVR82\_20034201391ZE

Vue d'ensemble de la croix de trois-quarts.

Croix de chemin datant vraisemblablement du 17<sup>e</sup> siècle. Croix s'étant brisée, elle a été restaurée : agrafes sur le fût et deux cerclages métalliques au croisillon. Le bras inférieur du croisillon semble avoir été raccourci avec la disparition probable du chapiteau.

Croix en granite de section circulaire constituée de plusieurs éléments. Le croisillon, aux bras terminés par des fleurons, porte sur chacune de ses faces un décor sculpté en haut-relief : un Christ en croix avec titulus (?) sur la face avant, une Vierge aux bras croisés (?) au revers. Le fût est très fin par rapport à sa hauteur. La base est constituée d'un tore et d'une plinthe de section circulaire avec l'arête supérieure abattue. Le socle maçonné et enduit reçoit une tablette peu saillante. L'ensemble de cette croix, essentiellement le fût et le croisillon, est en très mauvais état : cassures, délitage.

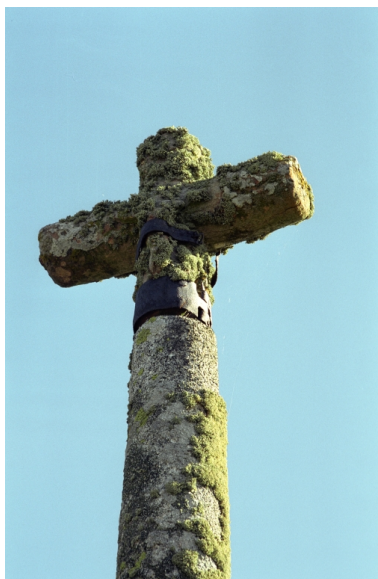
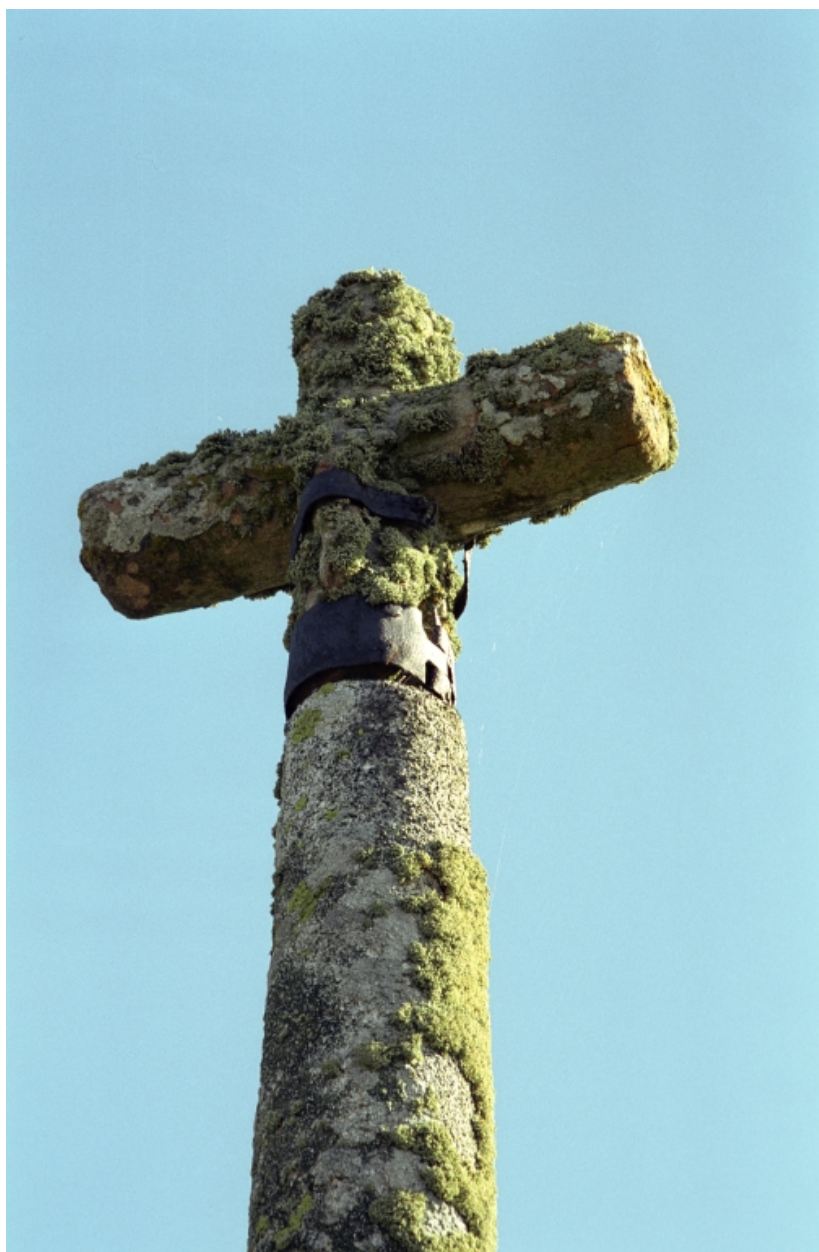
Détail du Christ à la  
croisée de la croix.  
Phot. Thierry Monnet  
IVR82\_20034201392ZE

Détail du Christ à la croisée de la croix.

Christ en croix sur la face avant du croisillon ; Vierge en pied aux bras croisés sur sa poitrine sur la face arrière du croisillon

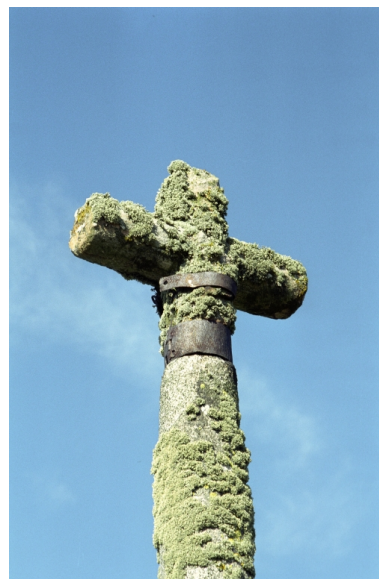
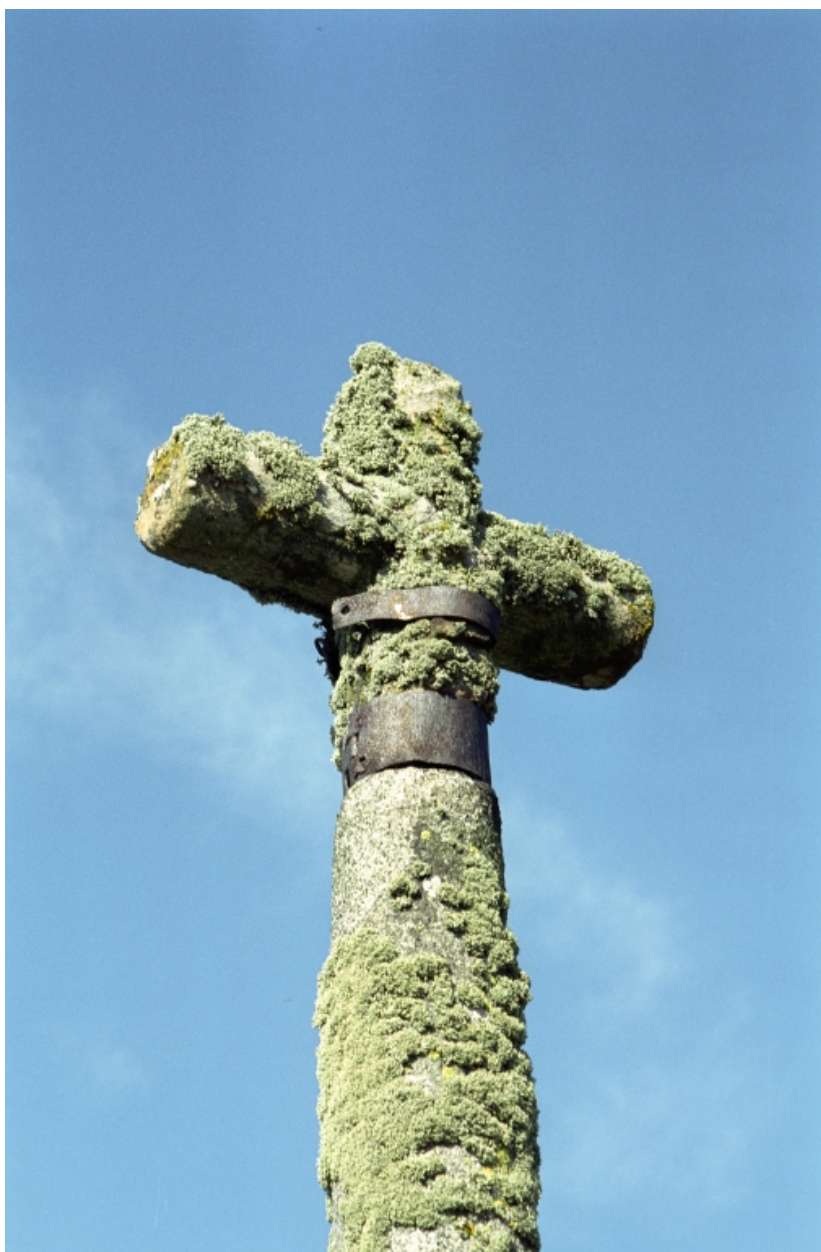
Détail du revers de la croisée  
de la croix, Vierge (?).  
Phot. Thierry Monnet  
IVR82\_20034201393ZE

Détail du revers de la croisée de la croix, Vierge (?).
