**La Région**  
Auvergne-Rhône-Alpes

**Inventaire général  
du patrimoine culturel**

Rhône-Alpes, Haute-Savoie  
Doussard  
Marceau-dessus  
chemin de la Chapellière

## Hôtel de voyageurs dit Hôtel Marceau

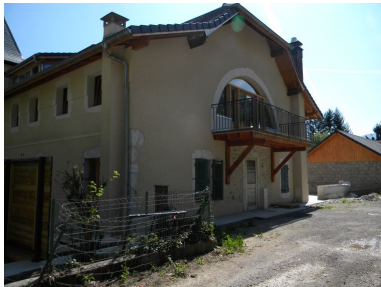
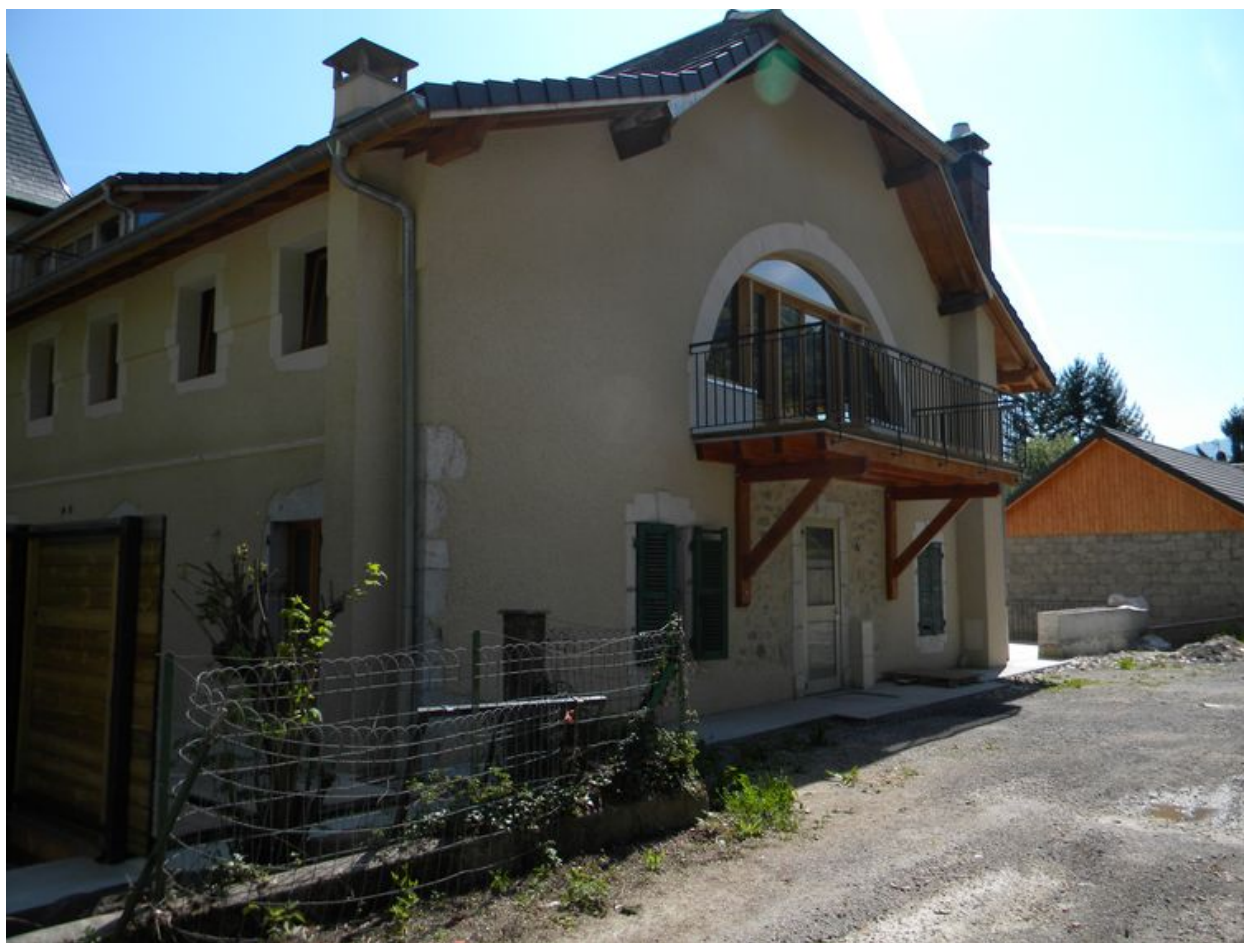
Vue du pignon ouest.  
Phot. Jérôme Daviet  
IVR82\_20117403616NUCA

Vue du pignon ouest.

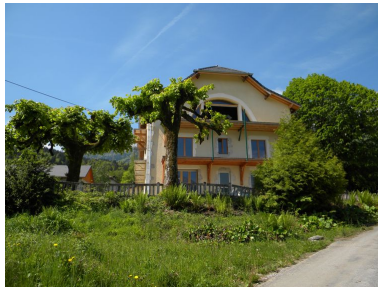
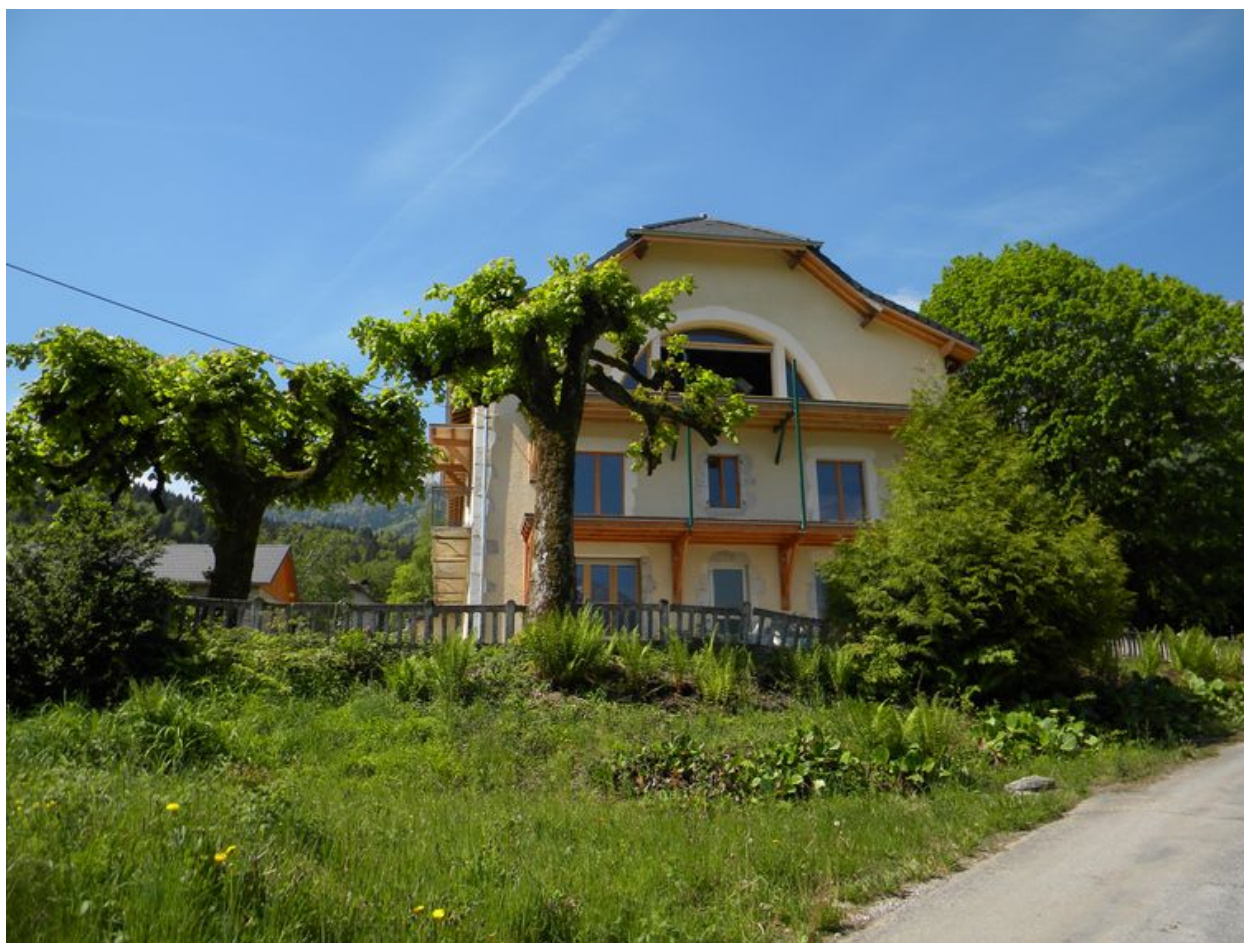
Vue du mur pignon est depuis  
la route de Marceau-dessus.  
Phot. Jérôme Daviet  
IVR82\_20117403615NUCA

Vue du mur pignon est depuis la route de Marceau-dessus.

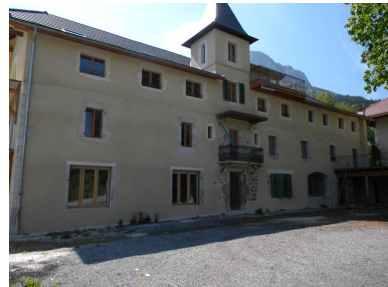
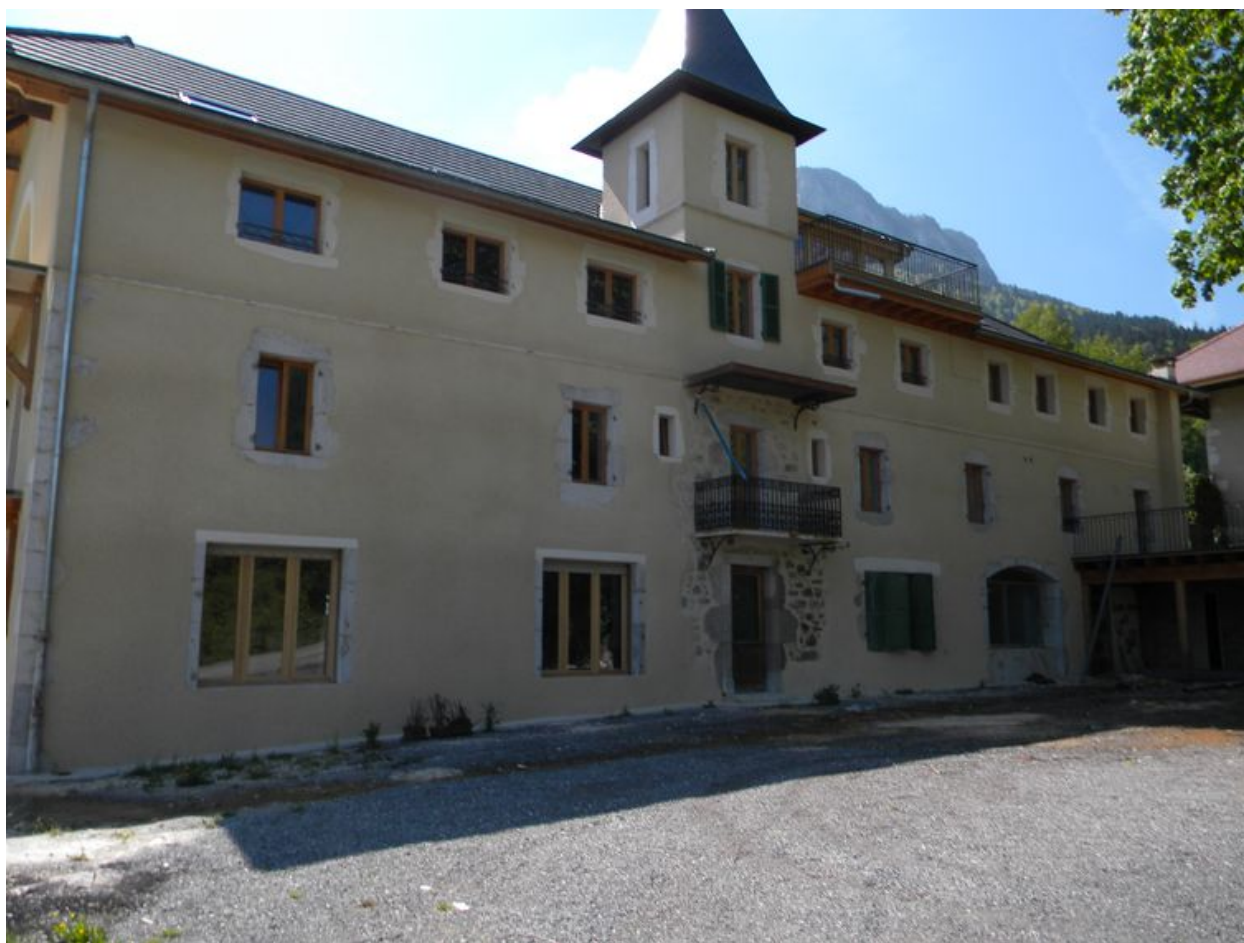
Le bâtiment, implanté dans la pente est probablement une ancienne ferme comparable à celle ce se trouvant légèrement plus haut sur le chemin de la Chapellière. Plusieurs fois remanié et agrandi, le bâtiment tout en longueur présente trois niveaux et est flanqué d'un petite tour au centre de sa façade nord. Le premier étage est accessible de plein pied par le pignon ouest du fait de la pente. Le toit en demi-croupe présente des pans brisés par des coyaux suite à un aménagement des combles. La lecture des dispositions d'origine est très difficile tant le bâtiment à subi de modifications. Un encadrement de porte en plein cintre pouvant recevoir une porte à deux vantaux laisse supposer la présence d'une ancienne grange dans la partie semi-enterrée. Les ouvertures de l'ancienne salle à mangé ont été agrandies comme en témoigne un linteau gravé d'une étoile et portant l'inscription CV 1837 qui a été placé à l'envers pour agrandir l'appui d'une fenêtre. La porte principale, situé au centre de la façade nord et qui était sans doute l'entrée primitive de la ferme porte l'inscription 18 ER 10 sur son linteau. Une seconde ouverture située à l'étage sur le pignon ouest porte quant à elle la date de 1896. D'anciennes baies cintrées situées au dernier étage sur les murs pignons ont été réouvertes lors de travaux de rénovation en 2009. Un long balcon court tout au long de la façade sud. Les murs sont en moellons de calcaire enduits au ciment, les pierres de taille que se soit pour les encadrements ou les chainages en harpe sont en calcaire blanc. Relevé des inscriptions. 18 ER 10 ; CV 1837 ; 1896

Vue de la façade nord  
avec la tourelle centrale.  
Phot. Jérôme Daviet  
IVR82\_20117403617NUCA

Vue de la façade nord avec la tourelle centrale.

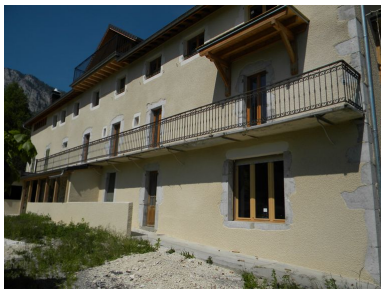
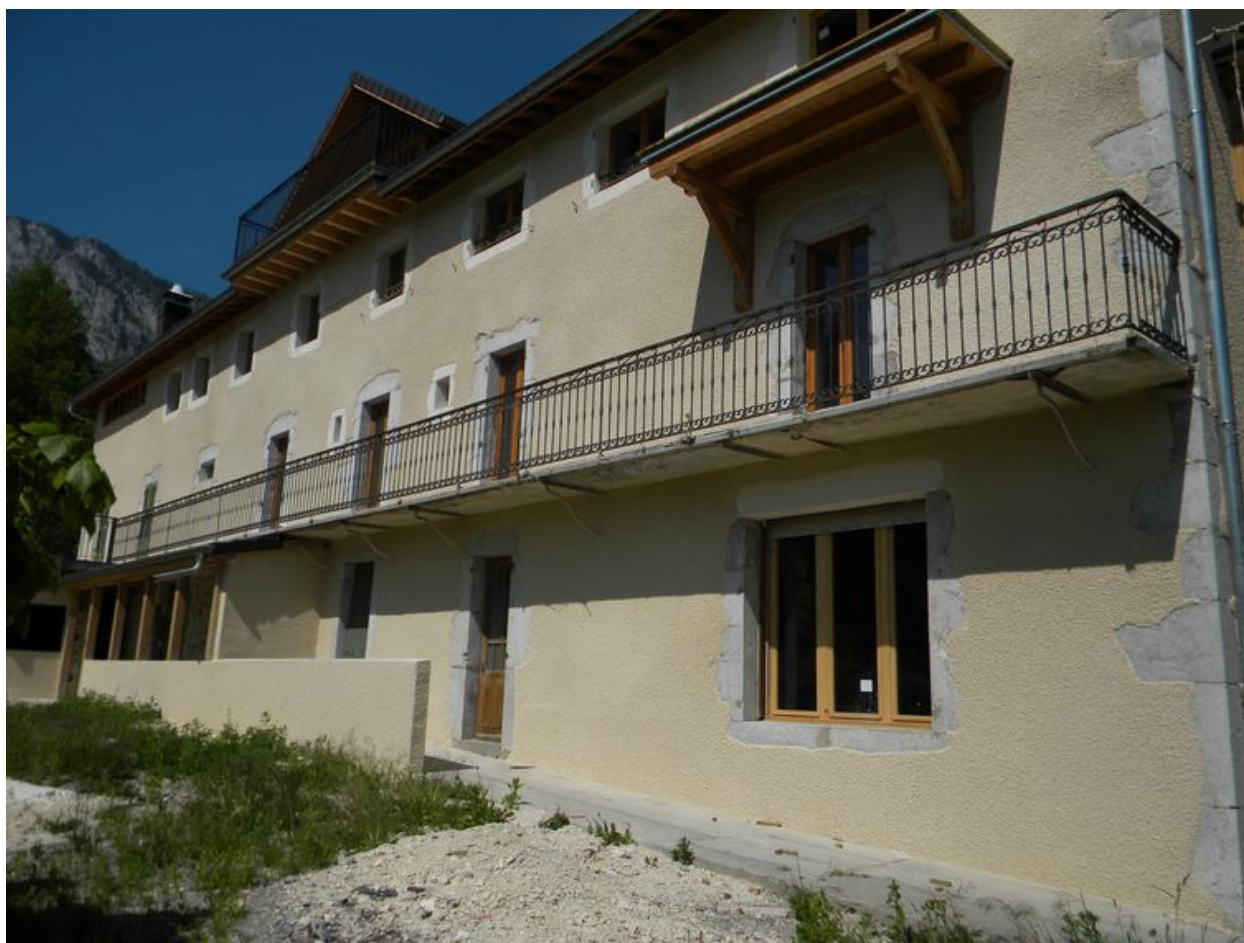
Vue de la façade sud avec le  
balcon filant sur la façade.  
Phot. Jérôme Daviet  
IVR82\_20117403618NUCA

Vue de la façade sud avec le balcon filant sur la façade.

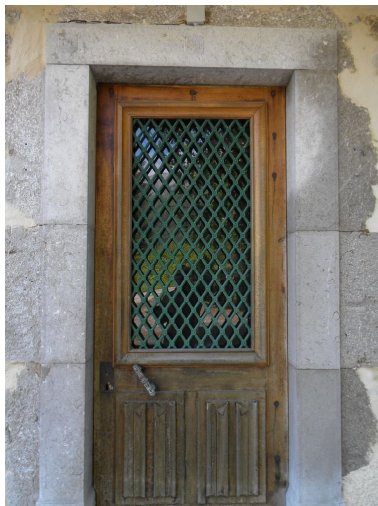
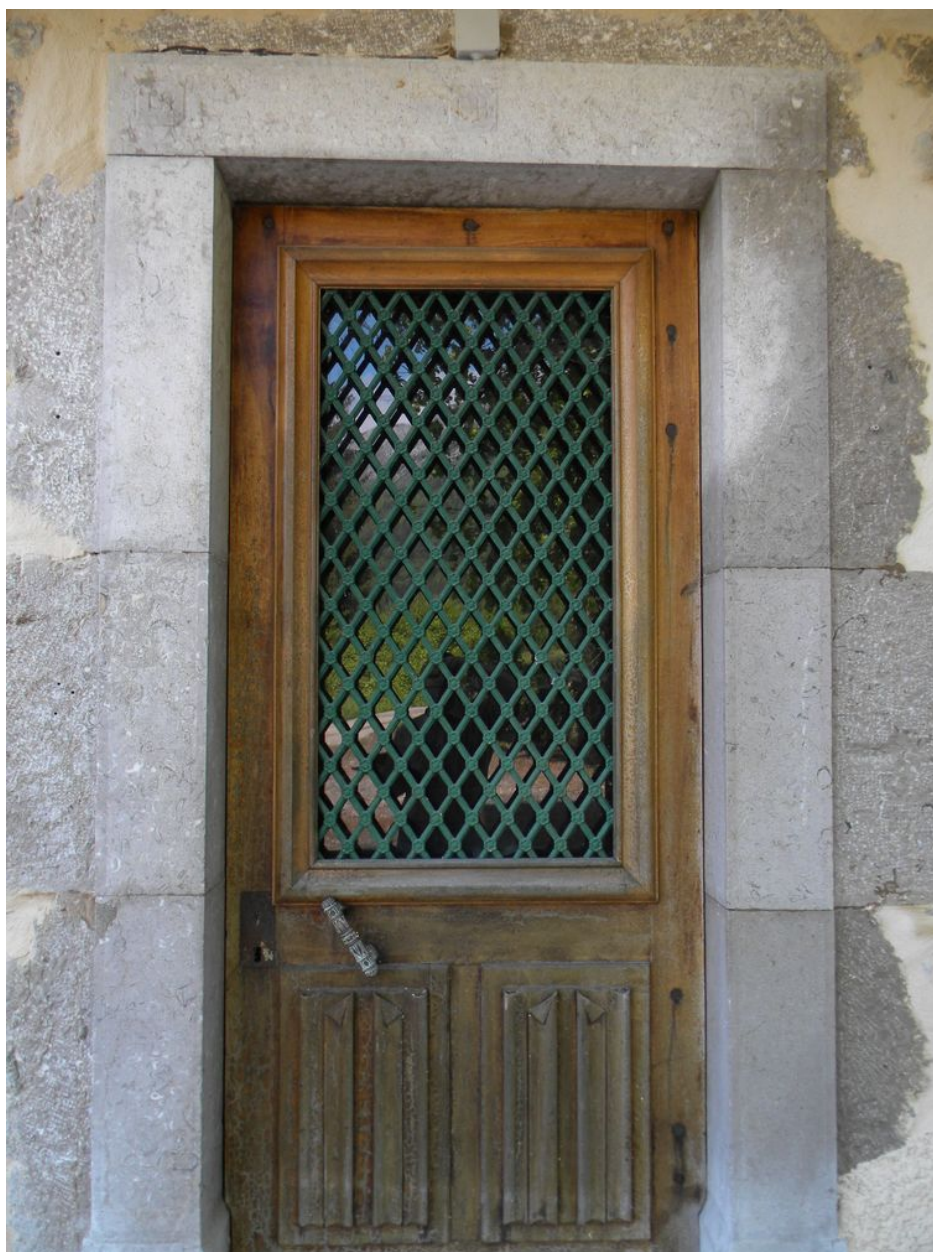
Encadrement de porte  
sur la façade nord.  
Phot. Jérôme Daviet  
IVR82\_20117403619NUCA

Encadrement de porte sur la façade nord.

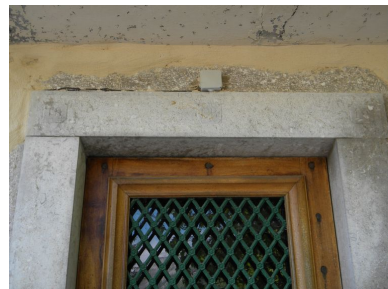
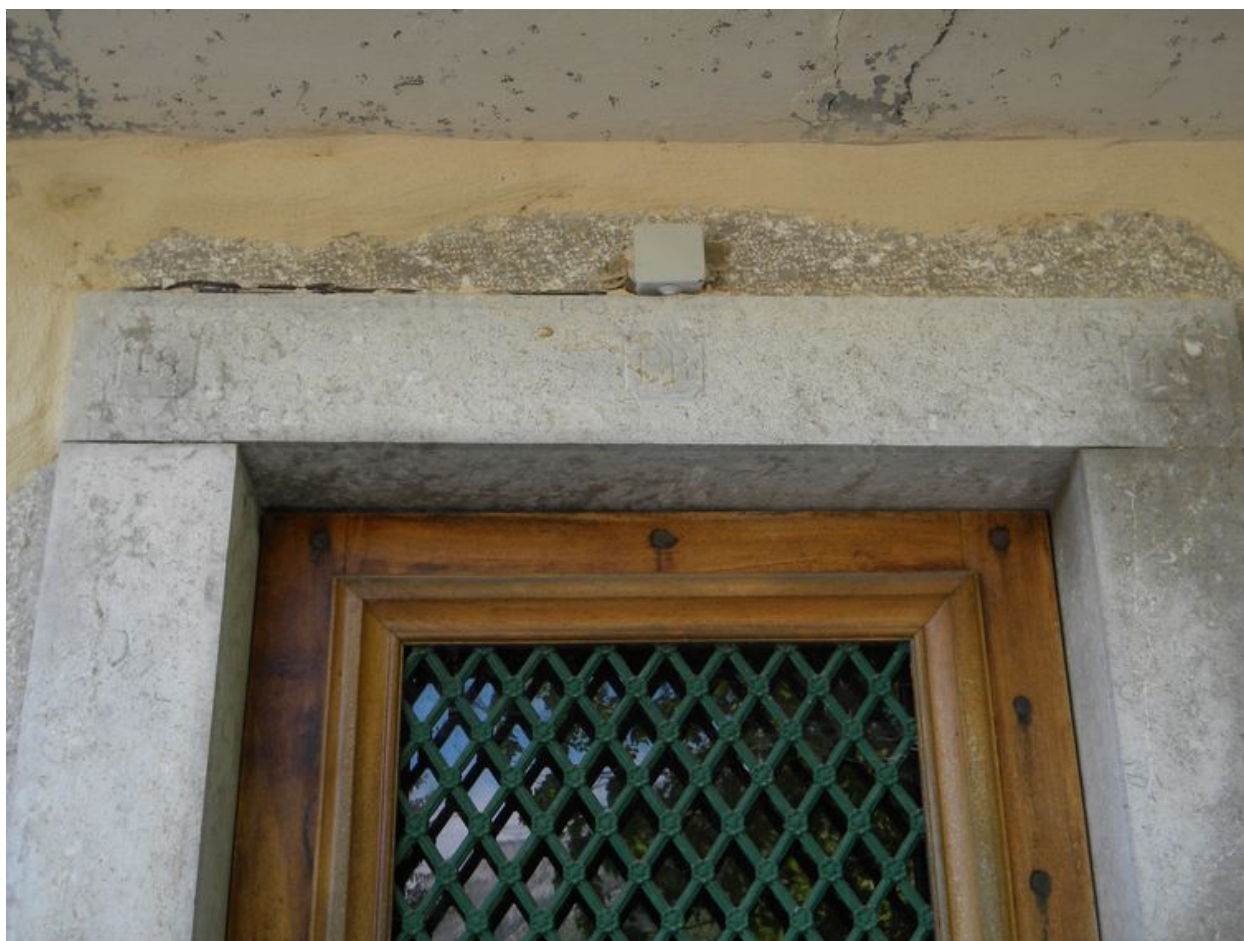
Inscription 18 ER 10 sur un  
linteau de porte en façade nord.  
Phot. Jérôme Daviet  
IVR82\_20117403620NUCA

Inscription 18 ER 10 sur un linteau de porte en façade nord.

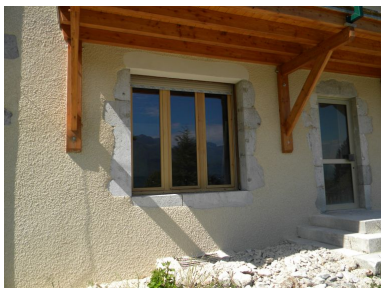
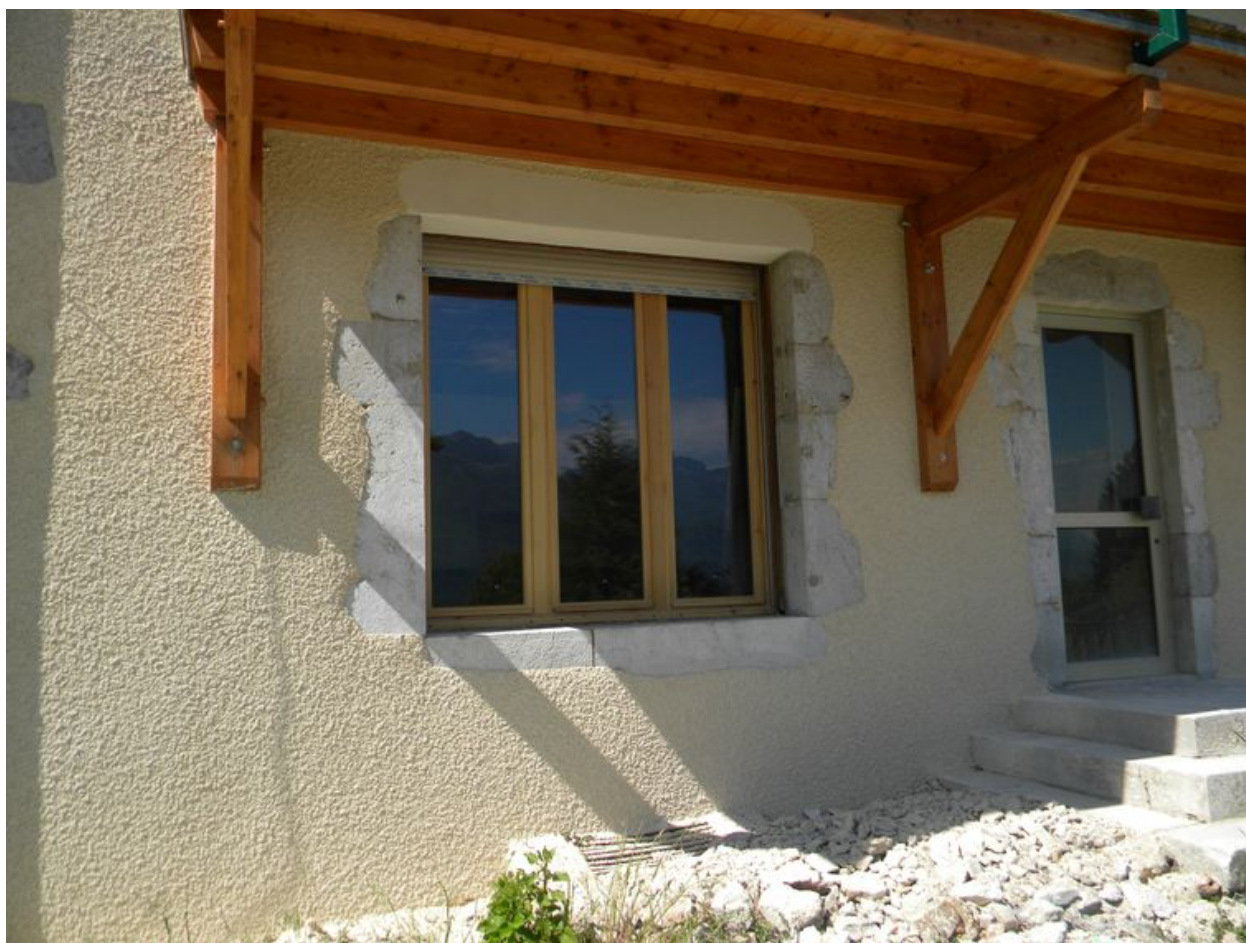
Fenêtre agrandie avec  
d'anciennes pierres de taille.  
Phot. Jérôme Daviet  
IVR82\_20117403621NUCA

Fenêtre agradie avec d'anciennes pierres de taille.

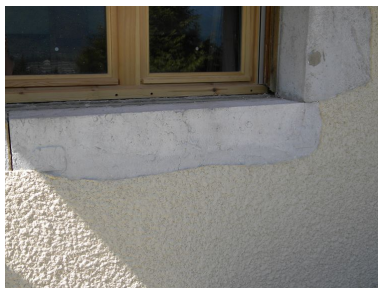
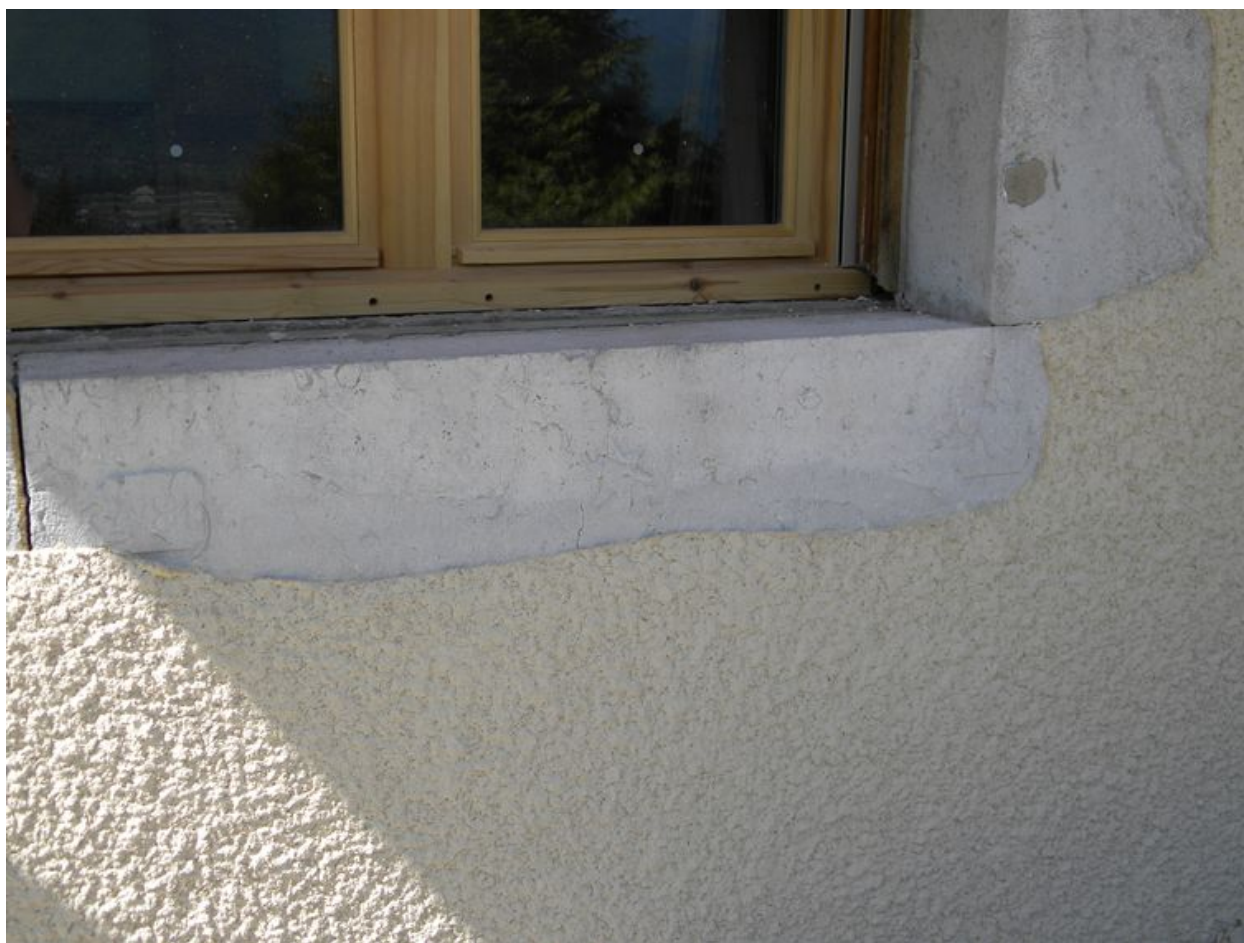
Ancien linteau de porte retourné  
et portant l'inscription CV 1837.  
Phot. Jérôme Daviet  
IVR82\_20117403622NUCA

Ancien linteau de porte retourné et portant l'inscription CV 1837.

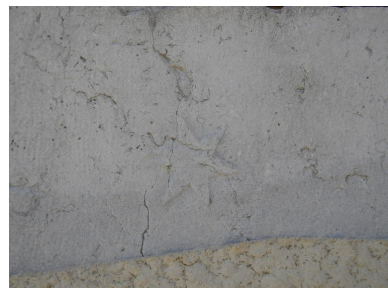
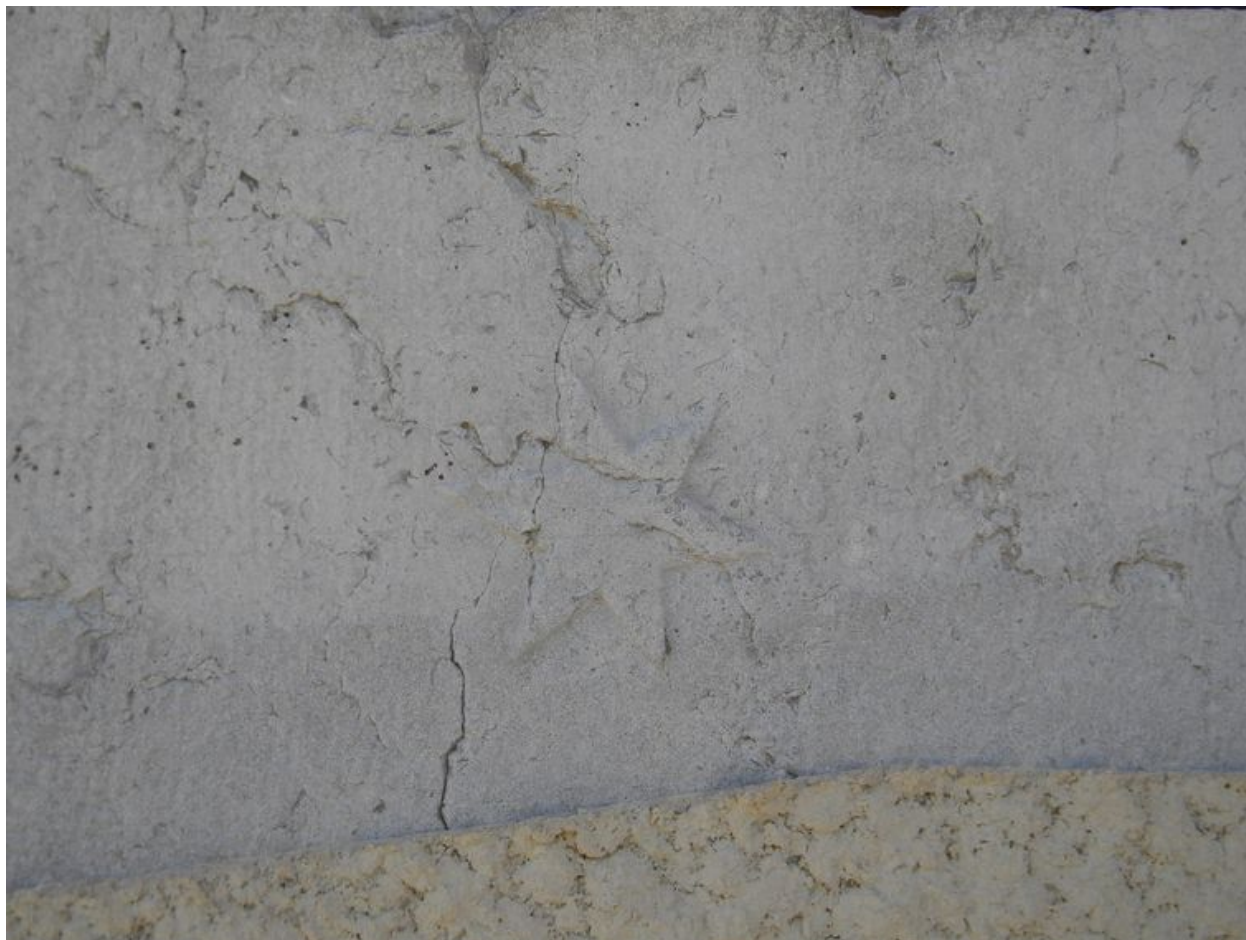
Etoile sculptée sur  
un linteau retourné.  
Phot. Jérôme Daviet  
IVR82\_20117403623NUCA

Etoile sculptée sur un linteau retourné.

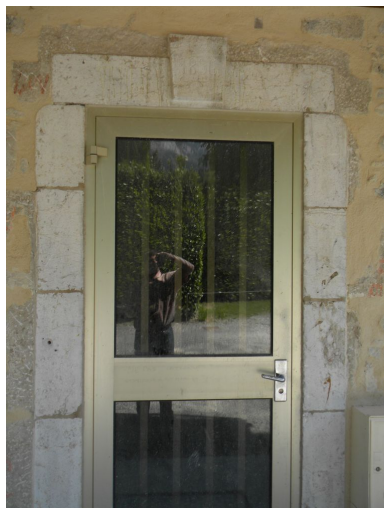
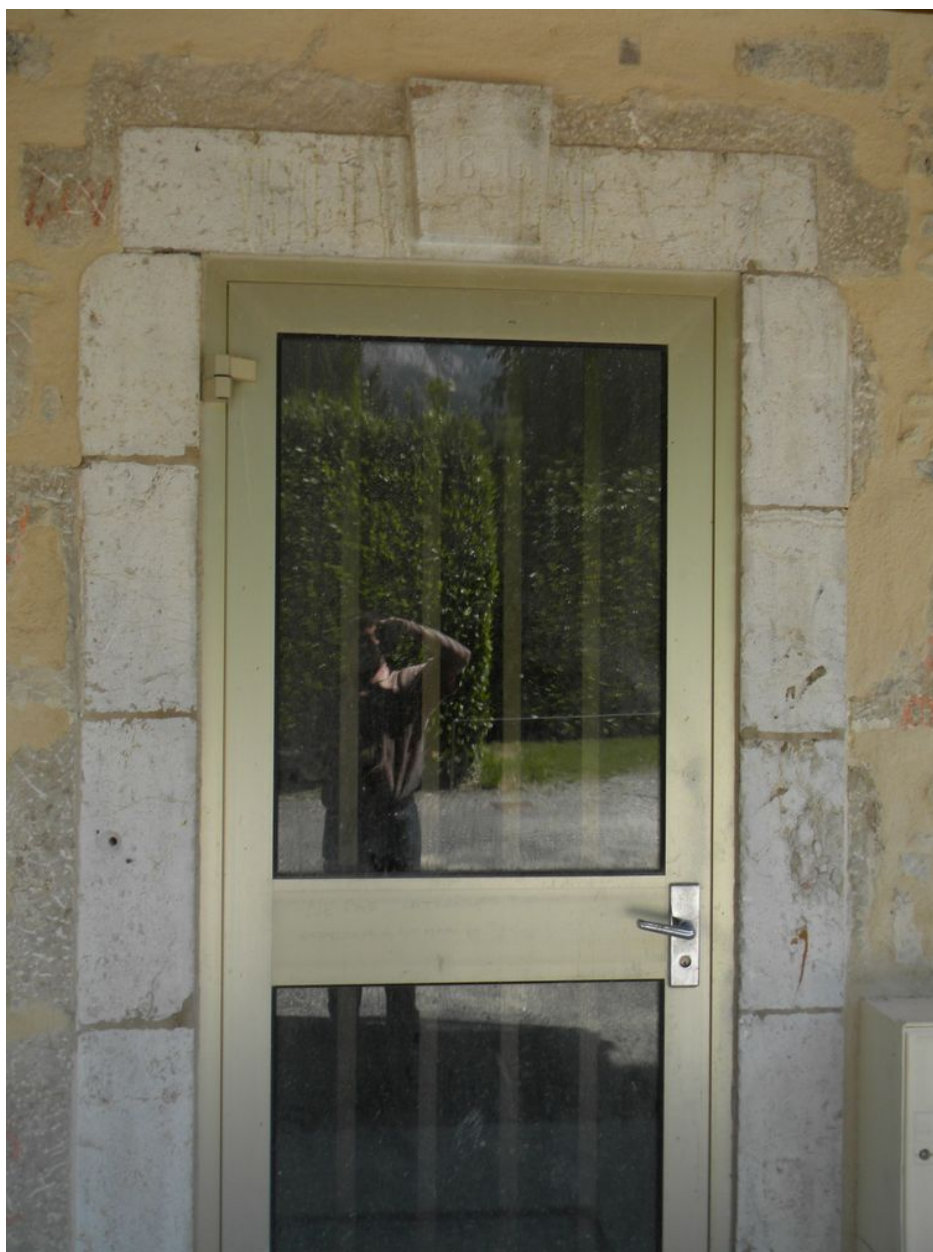
Encadrement de porte  
sur le pignon ouest.  
Phot. Jérôme Daviet  
IVR82\_20117403624NUCA

Encadrement de porte sur le pignon ouest.

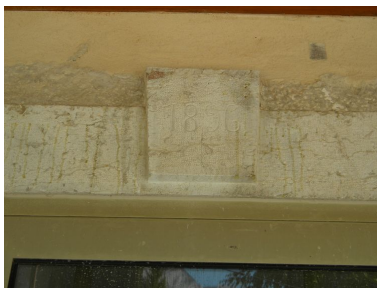
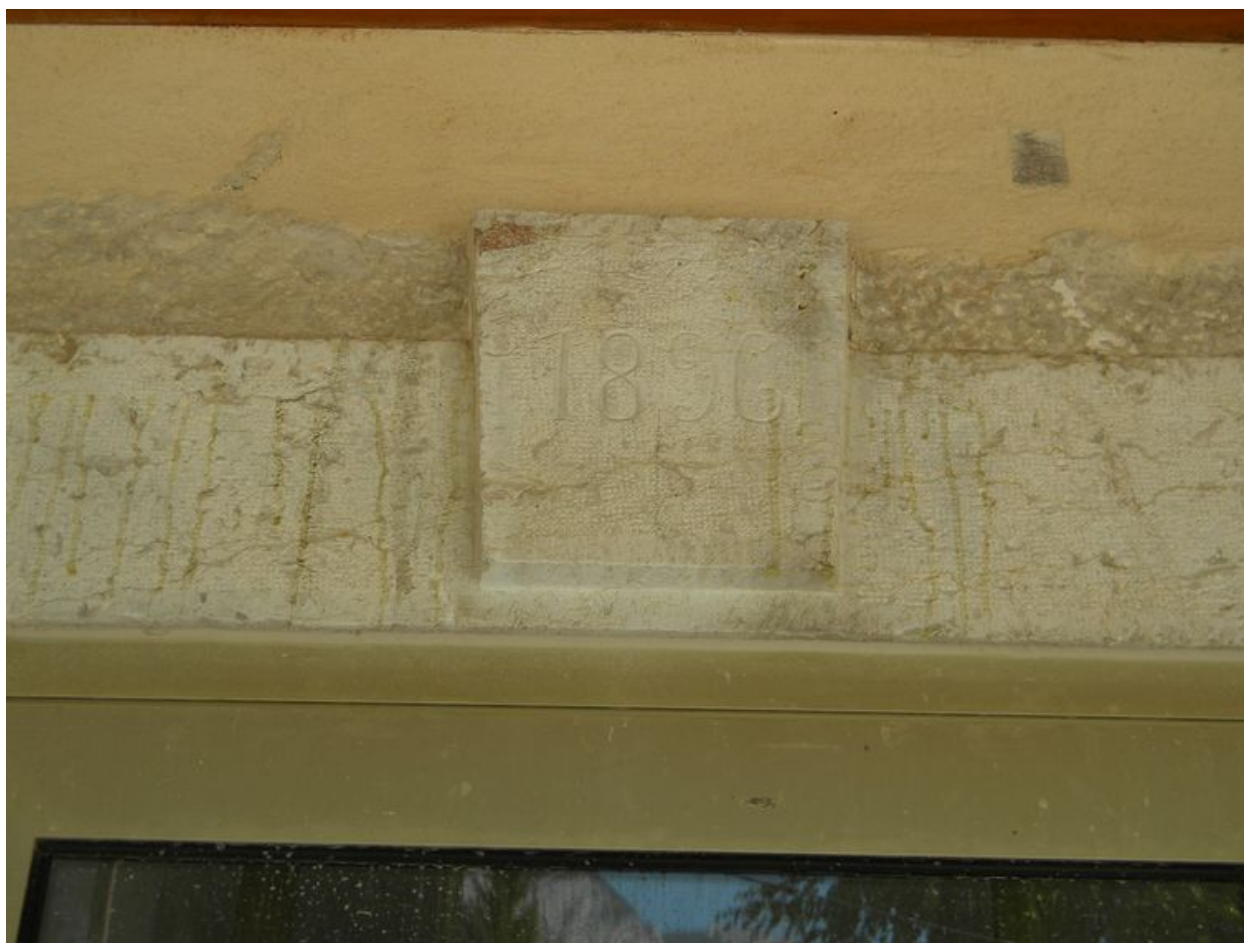
Cartouche portant la date de  
1896 sur le linteau d'une  
porte sur le pignon ouest.  
Phot. Jérôme Daviet  
IVR82\_20117403625NUCA

Cartouche portant la date de 1896 sur le linteau d'une porte sur le pignon ouest.
